Asbestinventarisatetest

Lange Violettestraat 94A, 9000 Gent

Attestnummer : 20250820-000119.000

Uitgegeven op : 20.08.2025

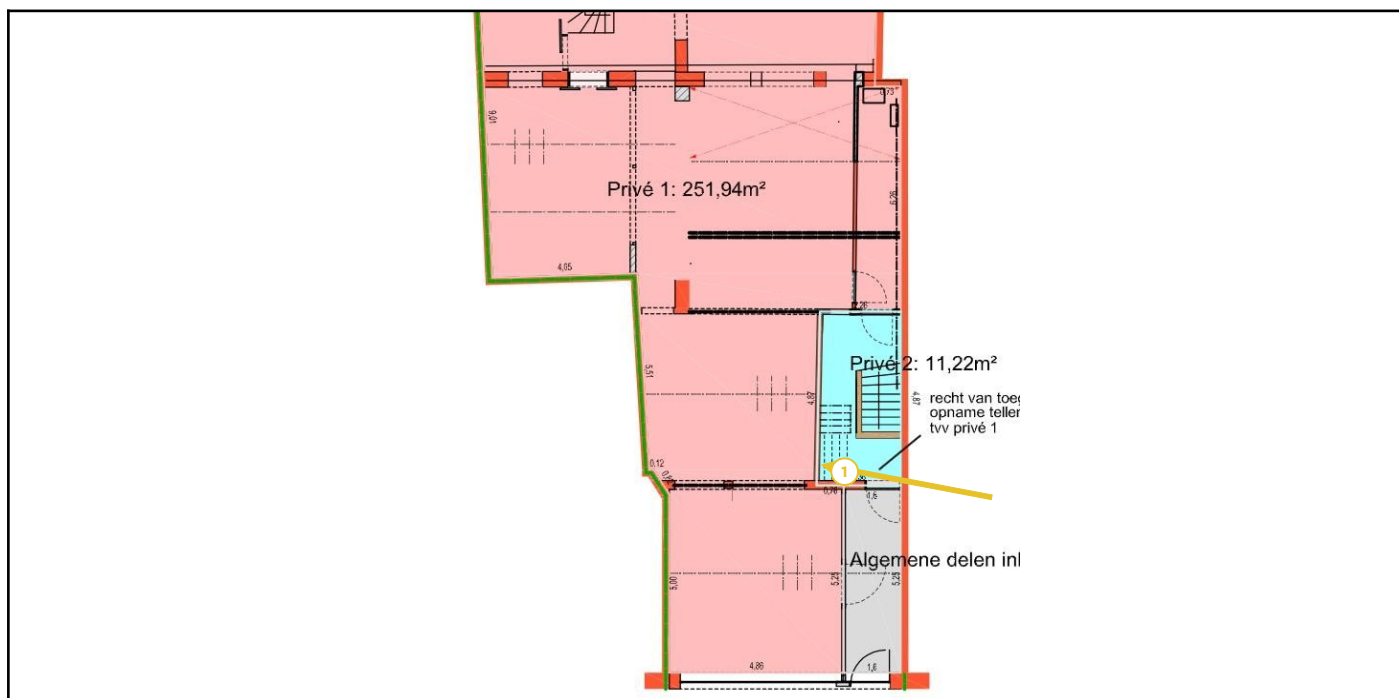
Plan 1.1: Plan gebouw gvl

Beschrijving	Type	Actie
1. Bakeliet elektriciteitskast netbeheerder.	Asbestmateriaal	Zorgvuldig beheren

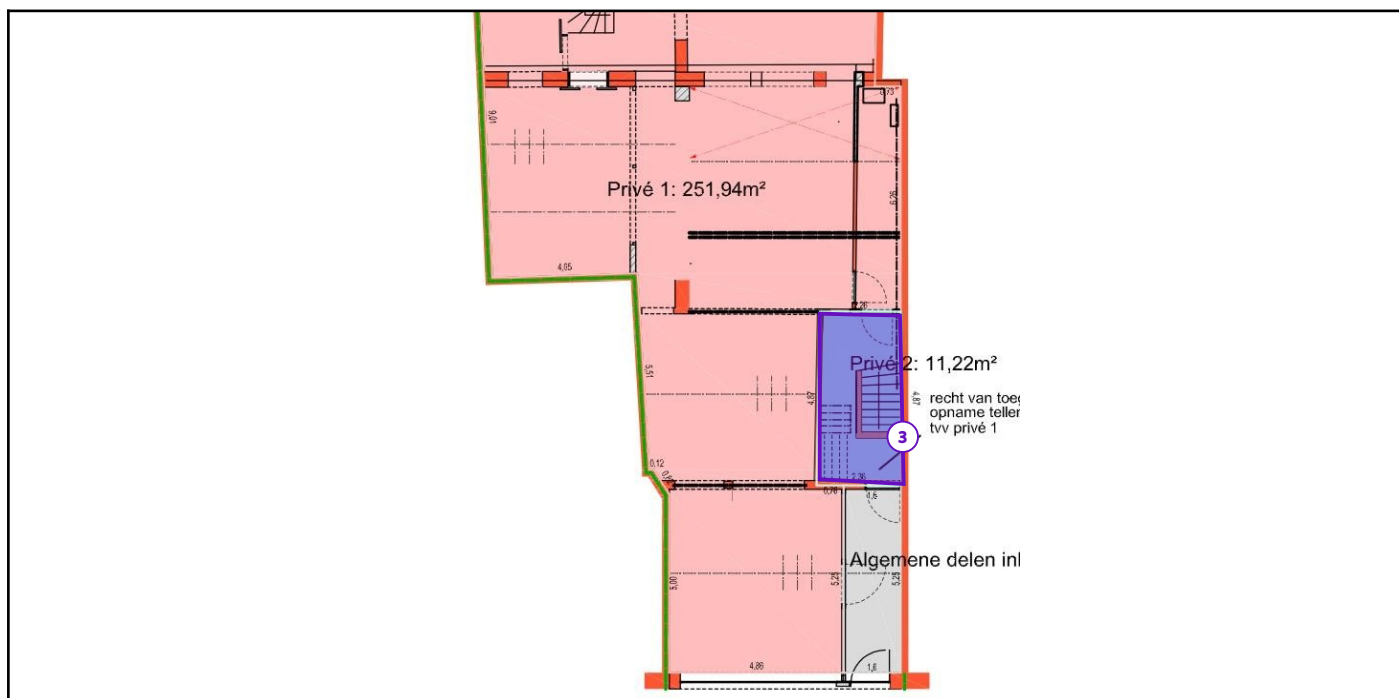
Plan 1.3: Plan gebouw gvl

Beschrijving	Type	Actie
3. Plafonds: gipskarton beplating	Advies	-

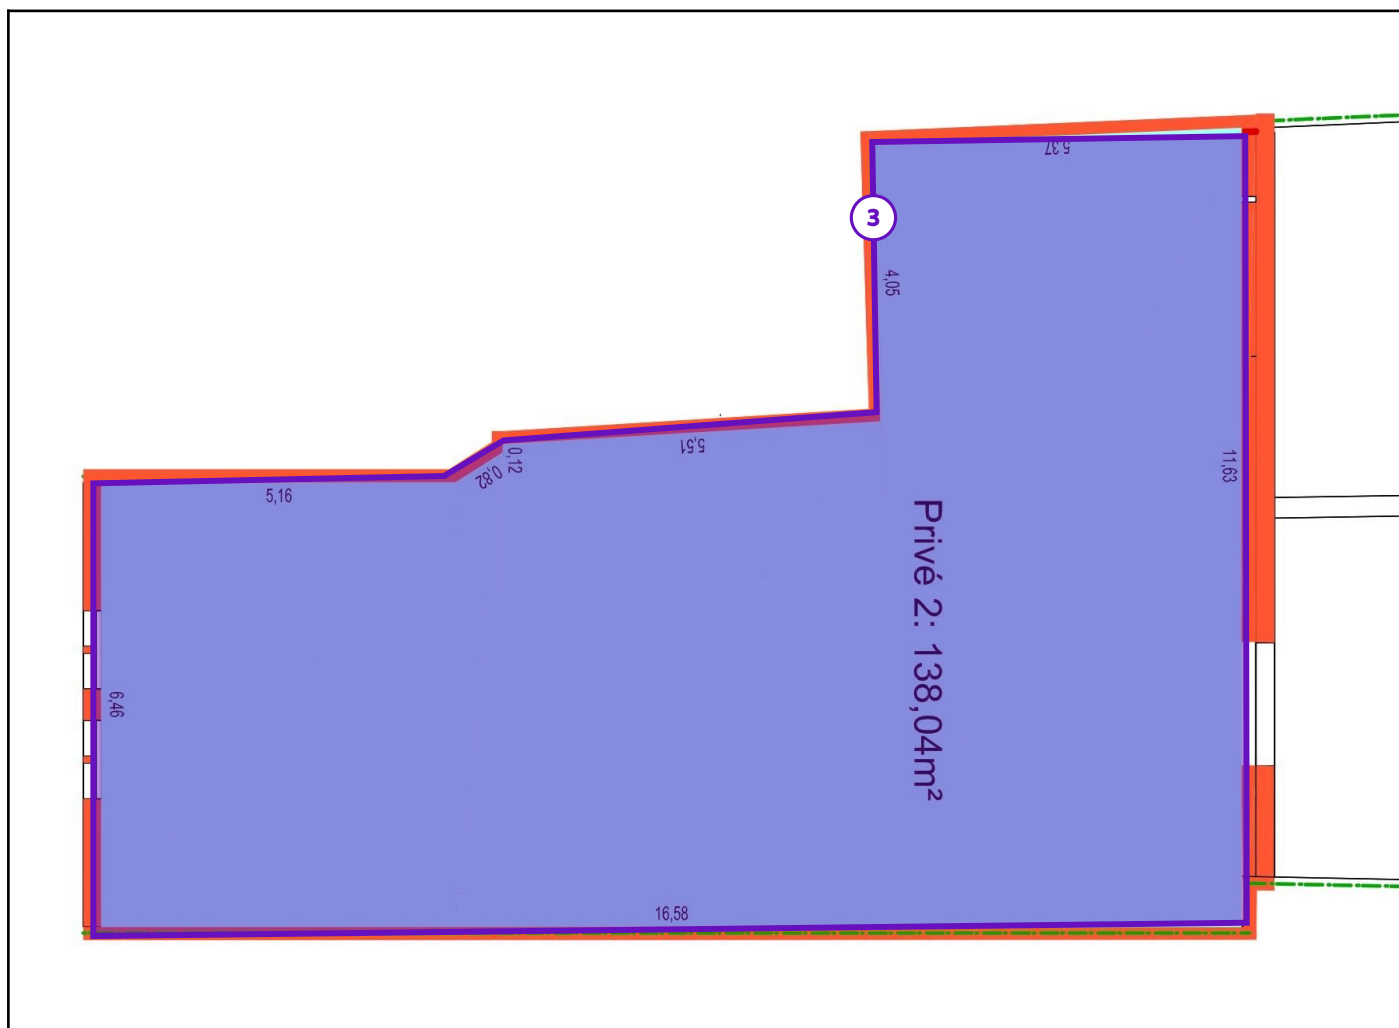
Plan 1.5: Plan gebouw +2

Beschrijving	Type	Actie
3. Plafonds: gipskarton beplating	Advies	-

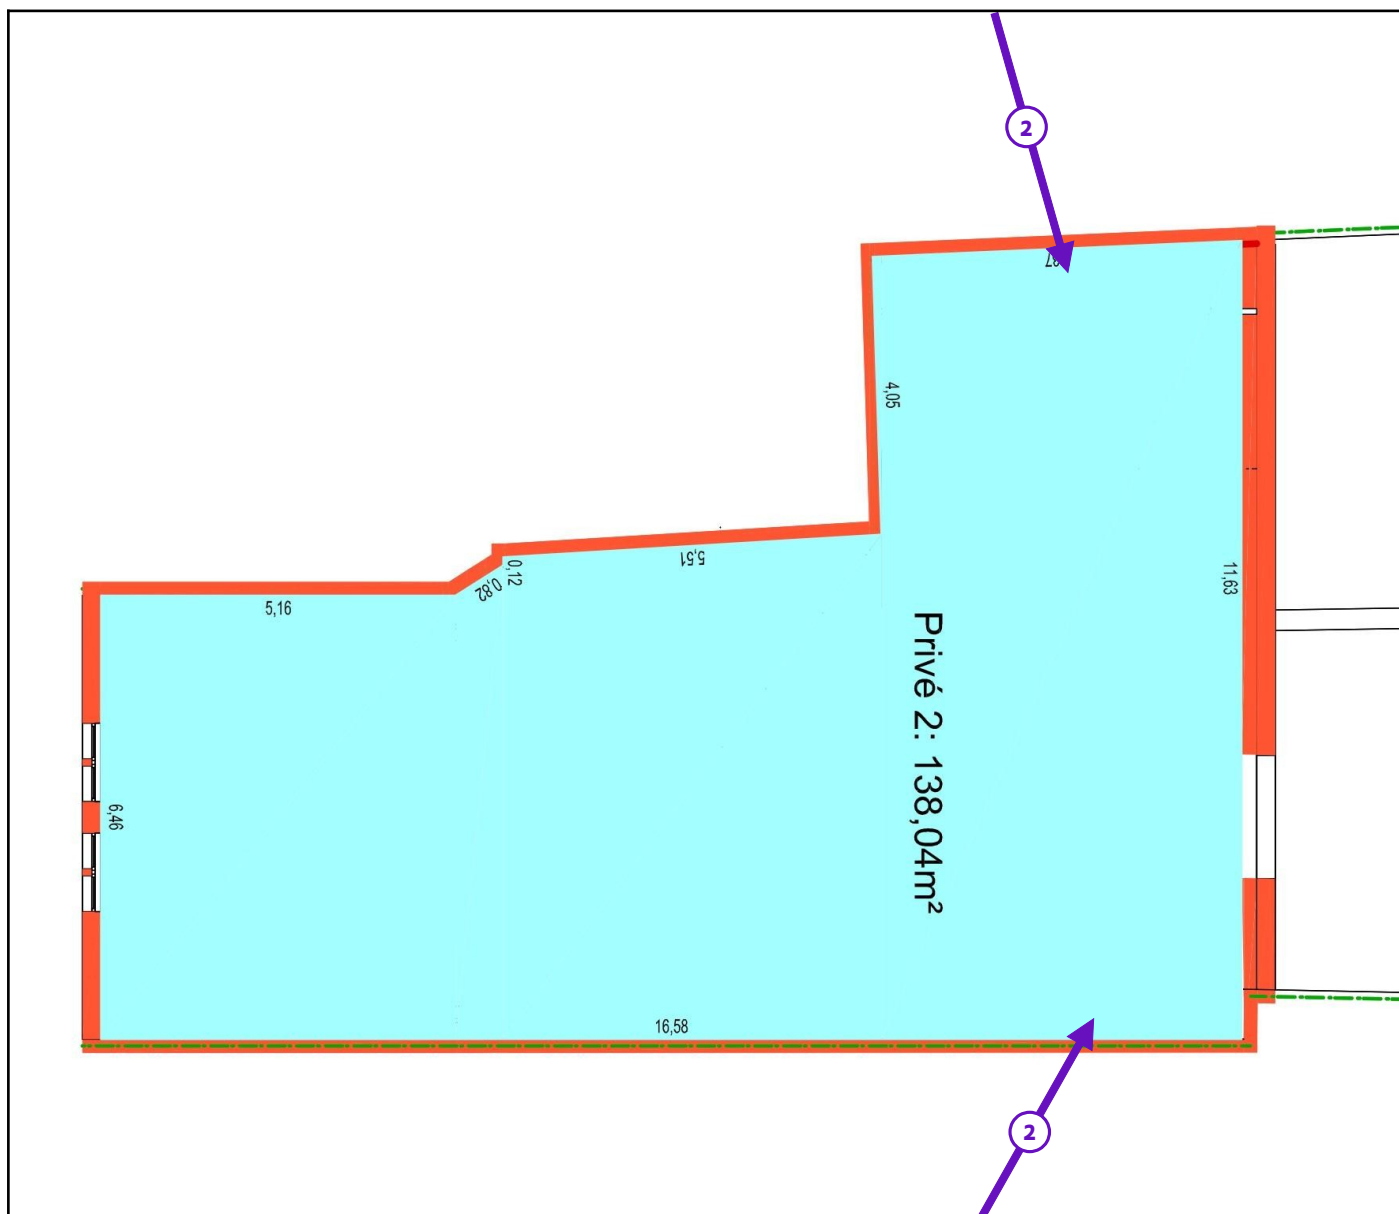
Plan 1.7: Plan gebouw +2

Beschrijving	Type	Actie
2. Schouw niet inspecteerbaar	Beperking	-

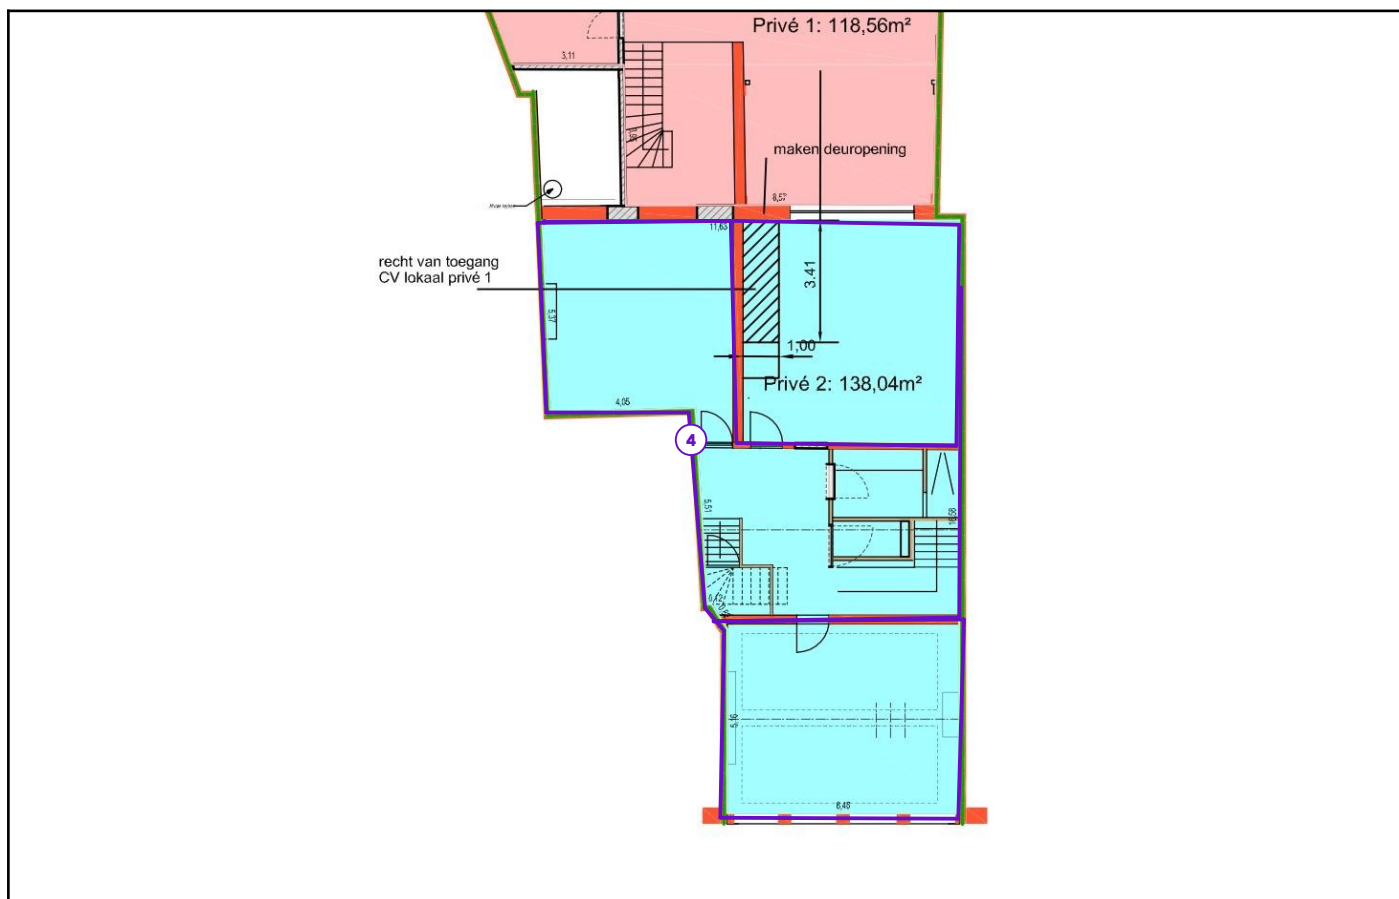
Plan 1.10: Plan gebouw +1

Beschrijving	Type	Actie
4. Wanden: gipskarton beplating	Advies	-

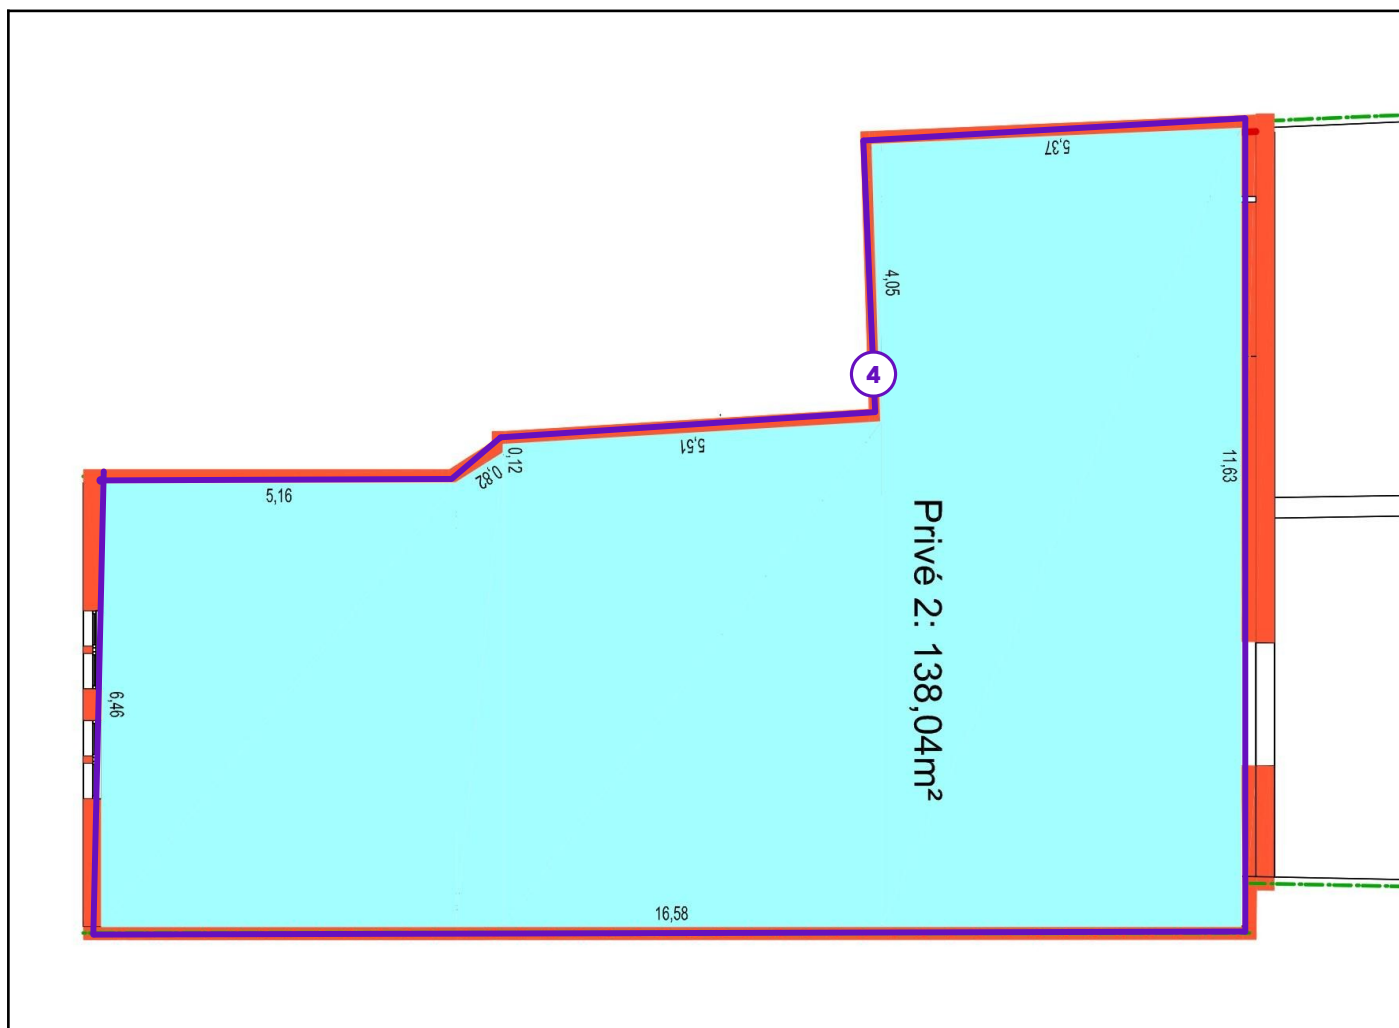
Plan 1.11: Plan gebouw +2

Beschrijving	Type	Actie
4. Wanden: gipskarton beplating	Advies	-

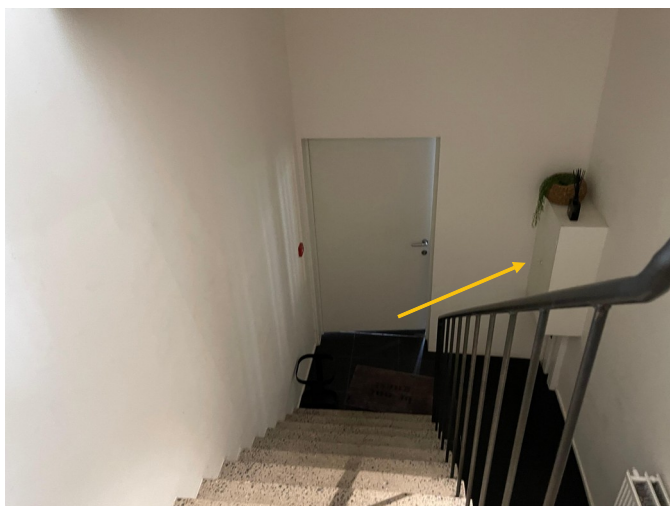
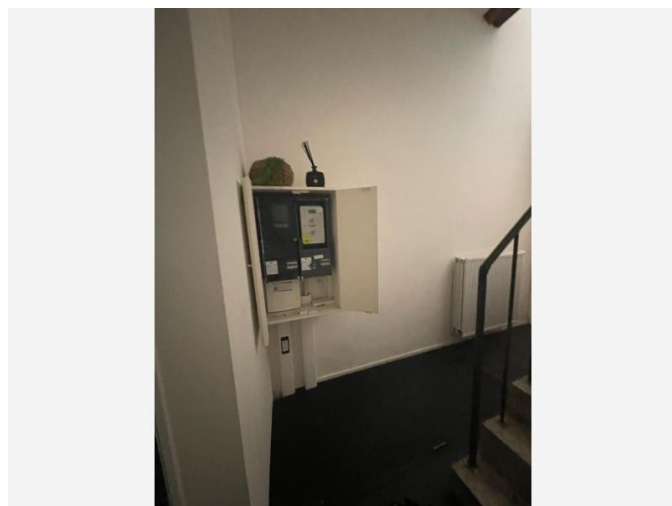
Conclusie

Het asbestmateriaal valt onder de mijlpaal van 2040.

Eindbeoordeling materiaalrisico	Laag materiaalrisico en/of verlaagde kans op vezelvrijgave
---------------------------------	--

Gebondenheid	Categorie 1: hechtgebonden in oorsprong
Asbestsoort (vezeltype)	Crocidoliet aanwezig
Asbestconcentratie	Laag (< 50%)
Afschermingsgraad van het gehele materiaal	Geheel of deels (ook) vrij aan de binnenlucht
Toestand van het materiaal	Onbeschadigd, niet verweerd

Beschrijving	Bakeliet elektriciteitskast netbeheerder.
Omgeving	Binnen
Primaire drager	Communicatie en elektrische infrastructuur en uitrusting
Asbestmateriaal	Plaat, paneel, tablet - Type Bakeliet
Bindmiddel van asbestmateriaal	Kunststof of -hars
Gebondenheid op basis van bindmiddel	Hecht
Hoeveelheid (oppervlakte - dikte - aantal)	• 0,20 m ² - 2,00 cm - 1 stuk
Totaal volume	0,004 m ³
Eenvoudig bereikbaar	Ja
Bevestigingswijze	• Geschroefd
Identificatiemethode	Vaststelling zonder monstername
Destructieve handeling voor identificatie	Nee

Zorgvuldig beheren

- Zorg voor een veilig beheer. Vermijd het beschadigen van het asbestmateriaal. Controleer de toestand jaarlijks op wijzigingen.

- Eenvoudige handelingen: mag via doe-het-zelf of door werknemer(s) met opleidingsattest eenvoudige handelingen
Deze toepassing mag enkel door de netbeheerder worden verwijderd.

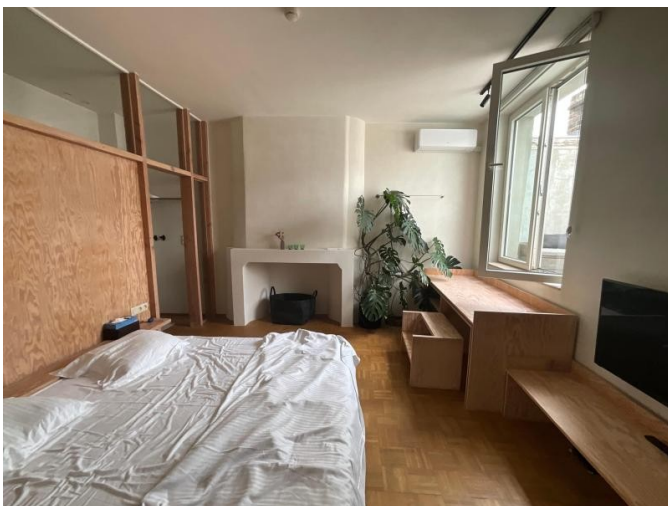
Situeringfoto

Tijdelijke beperking

Reden: Het te onderzoeken materiaal situeert zich hoger dan 3,50 m te rekenen vanaf een veilige ondergrond

Uitleg van de asbestdeskundige: In deze schouw kunnen waarneembare asbestverdachte materialen aanwezig zijn. Door de hoogte is het niet mogelijk om deze schouw in detail te bekijken.

Dit geldt zowel voor de bovenzijde als de binnenkant van de schouw.

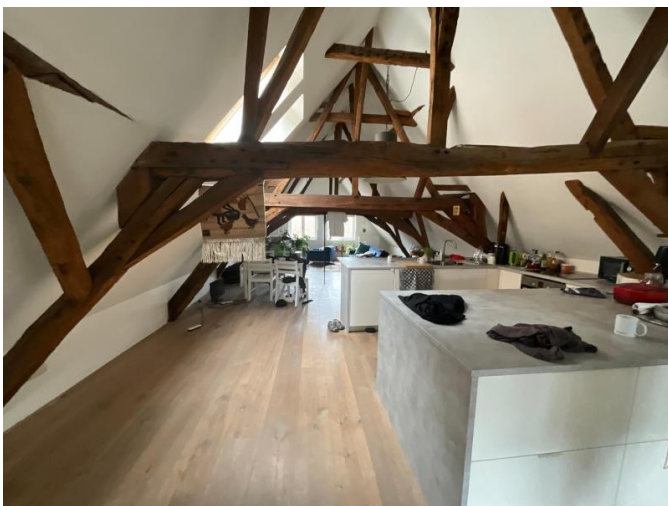
Bijna alle plafonds bestaan uit gipskartonbeplating. Binnen het kader van een niet-destructief onderzoek konden de achterliggende lagen niet worden geanalyseerd. Enkel door deze te verwijderen of door een destructief onderzoek kunnen de achterliggende lagen geanalyseerd worden. De smeerlagen tussen de gipskartonplaten kon niet worden vastgesteld, en dienen bij sanering bemonsterd te worden ingeval er twijfel is dat ze aangebracht zijn voor 2001. Bij vernieuwing van deze binnenschil wordt aanbevolen om nieuw monsternamen te laten nemen.

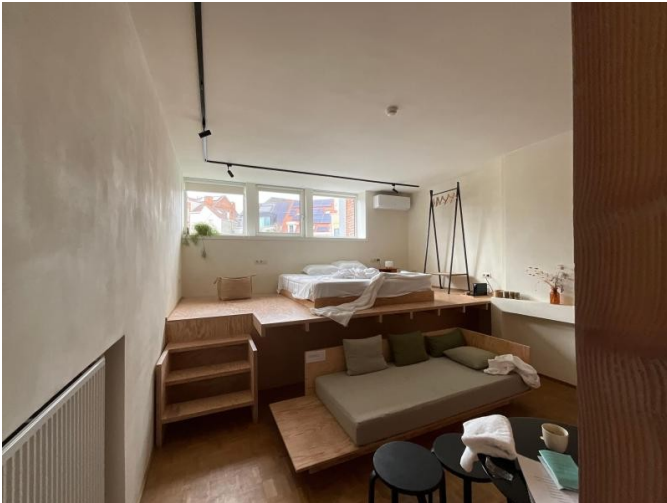
Verschillende wanden bestaan uit gipskartonbeplating. Binnen het kader van een niet-destructief onderzoek konden de achterliggende lagen niet worden geanalyseerd. Enkel door deze beplatingen te verwijderen of door een destructief onderzoek kunnen de achterliggende lagen geanalyseerd worden. De smeerlagen tussen de gipskartonplaten kon niet worden vastgesteld, en dienen bij sanering bemonsterd te worden ingeval er twijfel is dat ze aangebracht zijn voor 2001. Bij vernieuwing van deze binnenschil wordt aanbevolen om nieuw monsternamen te laten nemen.

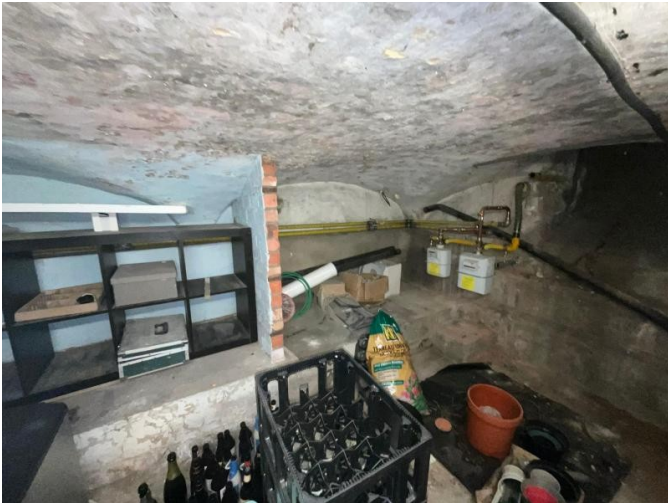
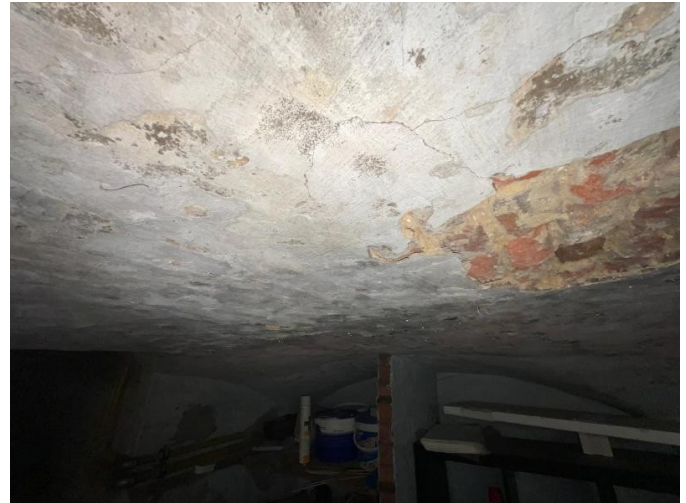
Geen asbest

#	Type	Referentie	Resultaat
5.1	Mengmonster	201-K	Geen asbest

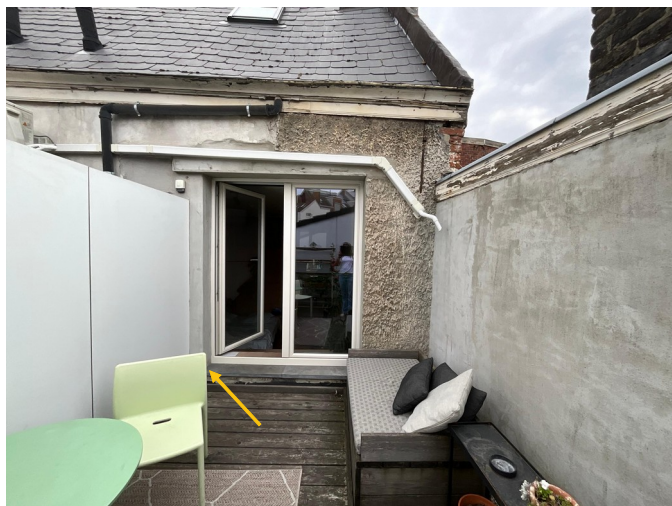
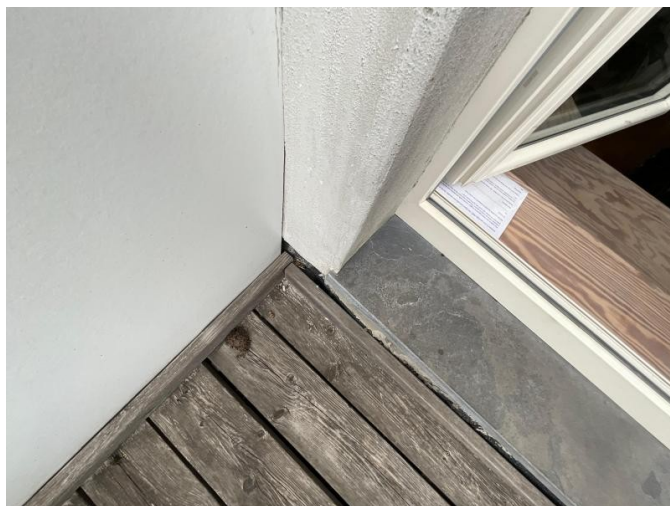
Fiche 6: Cementering

Geen asbest

#	Type	Referentie	Resultaat
6.1	Puntmonster	001	Geen asbest

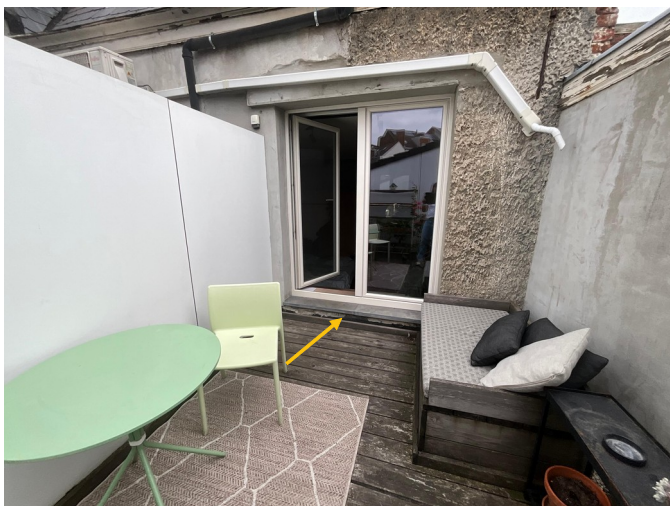
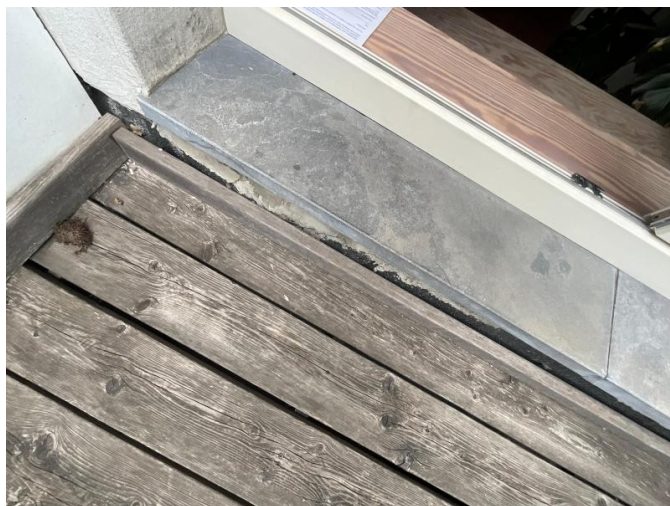
Fiche 7: Roofing.

Geen asbest

#	Type	Referentie	Resultaat
7.1	Puntmonster	904	Geen asbest

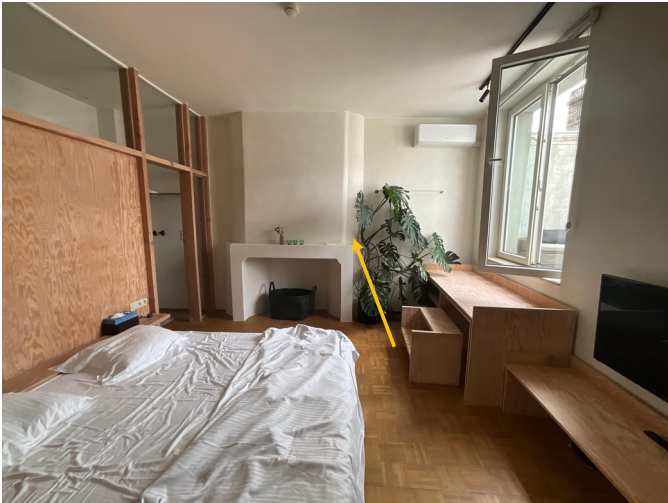
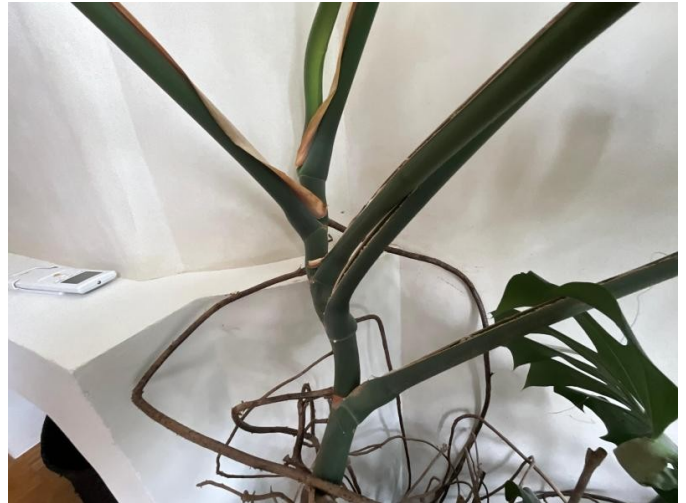
Geen asbest

#	Type	Referentie	Resultaat
8.1	Mengmonster	101	Geen asbest
8.2	Mengmonster	101-K	Geen asbest
