# Asbestinventarisat attest

Dendermondsesteenweg 378, 9040 Gent

Attestnummer : 20251130-000016.001

Uitgegeven op : 04.12.2025

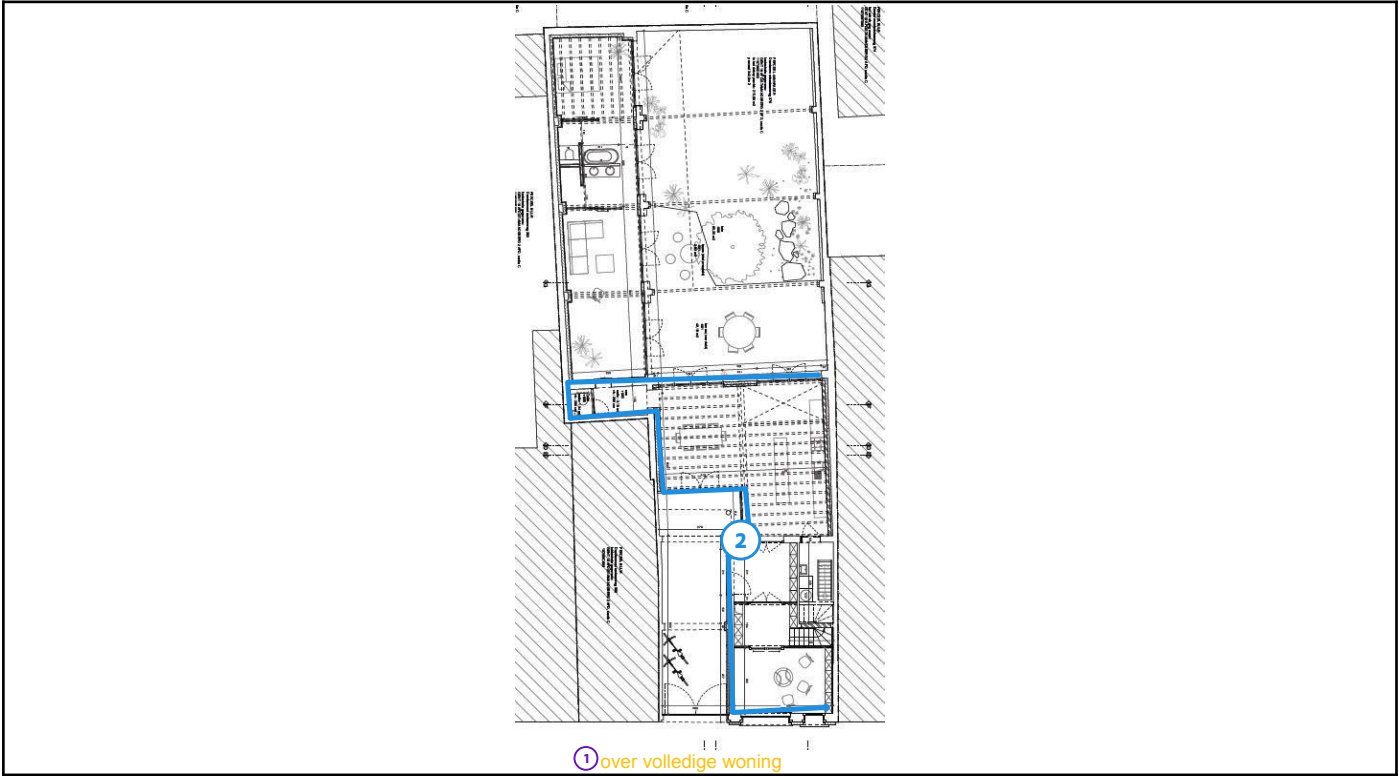
# Plan 1.2: grondplan

Mogelijk bevindt er zich asbestverdachte tegellijm achter de vloer/muur tegels. Eventueel lijmresten van oudere toepassingen.

Bij verwijderen van de vloer of muurtegels een extra staalname laten uitvoeren ter controle.

Bij verwijdering van bestaande vloerbekleding ook na te zien of er geen oude (asbesthoudende) vloerbekleding onder zit die momenteel niet zichtbaar is.

Bij verwijdering van tegels te kijken of er geen asbesthoudende tegels aanwezig zijn. Niet mogelijk om bij elke tegel onderkant te zien op moment van opmetingen (= geen destructief onderzoek).

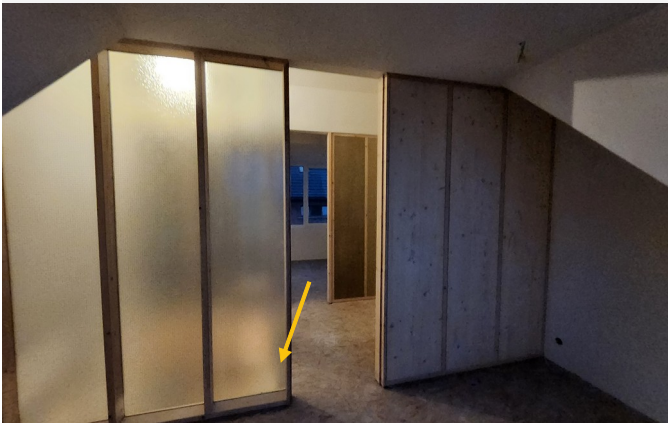
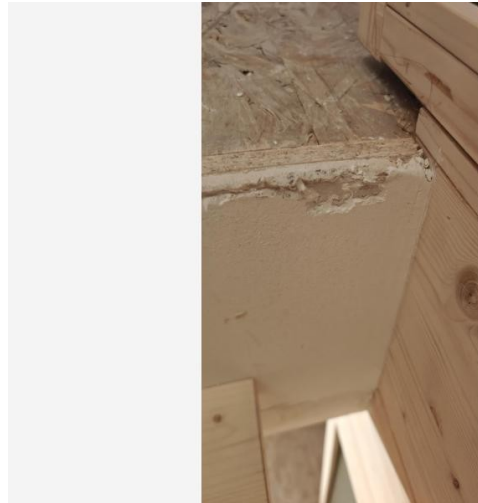
## Fiche 2: pleisterwerk muur

Geen asbest

### Conclusie

| # | Type | Referentie | Resultaat |
|---|---|---|---|
| 2.1 | Mengmonster | 1 | Geen asbest |

| Opmerking | <p>Geen staalname pleisterwerk plafond. Geen pleisterwerk plafond aanwezig.</p> <p>Volgende ruimtes bemonsterd:</p> <ul style="list-style-type: none"><li>- individuele ruimte: slaapkamer achteraan (aan stopcontact)</li><li>- trappenhall: trap boven (aan overgang trap) --&gt; foto</li></ul> <p>Volgende ruimtes niet bemonsterd:</p> <ul style="list-style-type: none"><li>- natte ruimte: geen pleisterwerk in natte ruimtes.</li><li>- stookruimte: nog geen verwarmingsinstallatie aanwezig.</li></ul> <p>Voorzetwanden op verschillende plaatsen getest. Bij eventuele verbouwingswerken te checken dat er geen ander type voorzetwanden aanwezig zijn (asbesthoudende).</p> <p>Tevens niet zichtbaar wat er achter de voorzetwanden zich bevindt.</p> <p>Verlaagde plafonds op verschillende plaatsen getest. Bij eventuele verbouwingswerken te checken dat er geen ander type plafonds aanwezig zijn (asbesthoudende).</p> <p>afmetingen/gewichten zijn een indicatief.</p> |

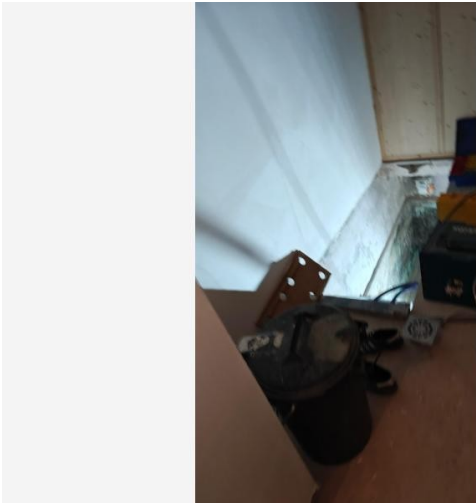
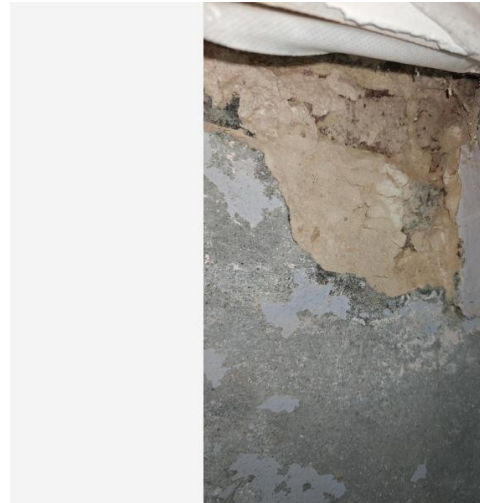
## Fiche 3: cementering binnengevel

Geen asbest

| # | Type | Referentie | Resultaat |
|---|---|---|---|
| 3.1 | Mengmonster | 4 | Geen asbest |

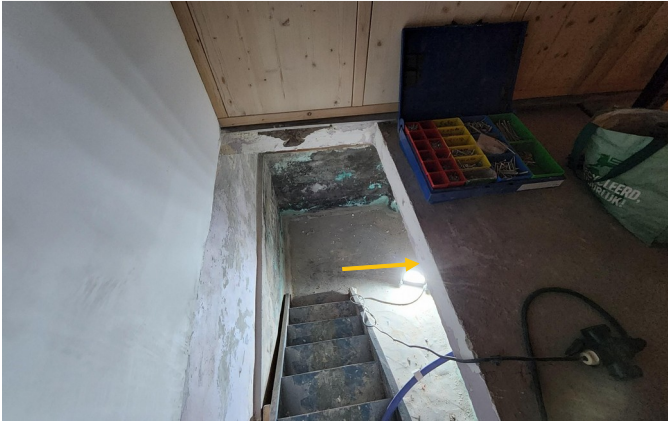
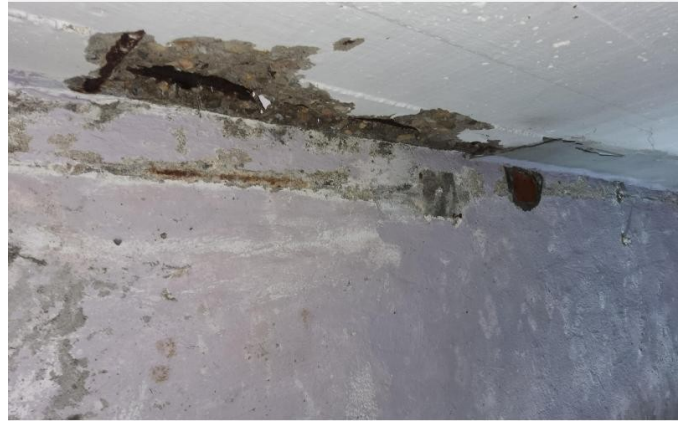
## Fiche 4: cementering plafond

Geen asbest

| # | Type | Referentie | Resultaat |
|---|---|---|---|
| 4.1 | Mengmonster | 3 | Geen asbest |

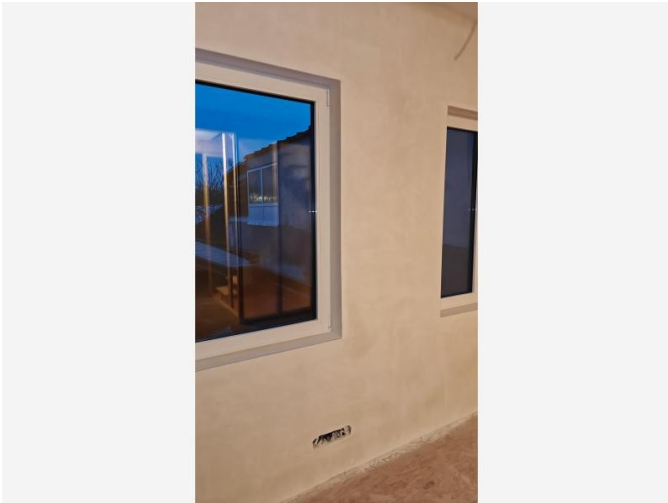
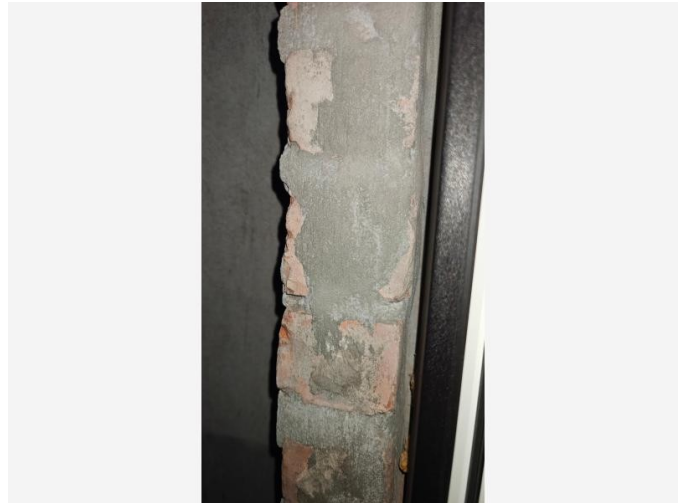
## Fiche 5: cementering buitengevel

Geen asbest

| # | Type | Referentie | Resultaat |
|---|---|---|---|
| 5.1 | Mengmonster | 2 | Geen asbest |

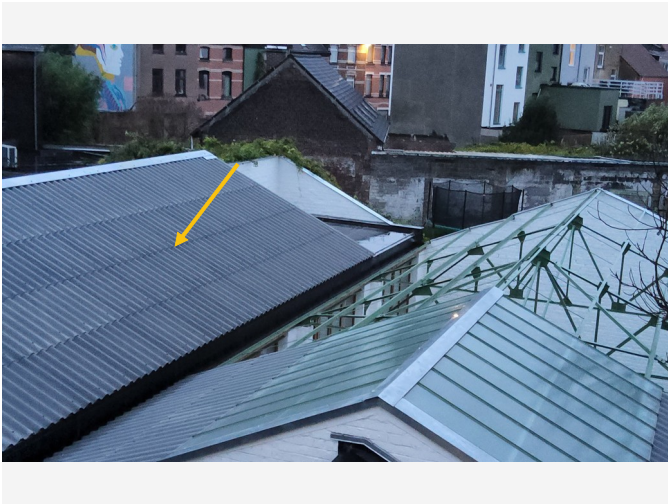
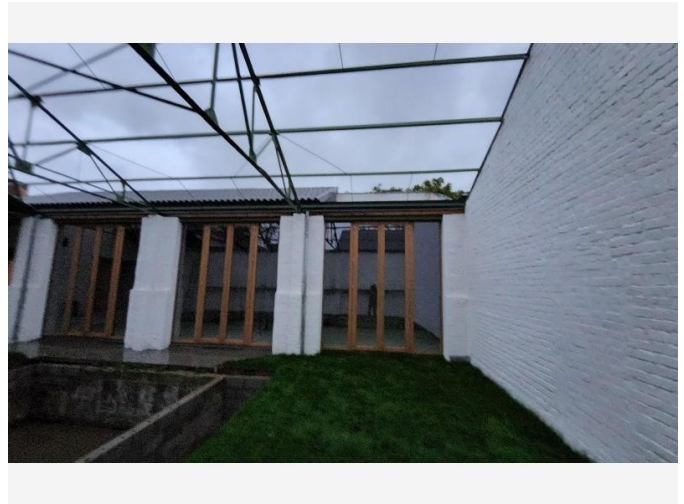
## Fiche 6: golfplaten = niet asbesthoudend.

| Beschrijving | Notitie | Terug te vinden op plannen |
|---|---|---|
| Fiche 6: golfplaten = niet asbesthoudend. | <p>golfplaten = niet asbesthoudend = nieuw van 2024</p> <p>Factuur aanwezig van 2024.</p> <p>Dit is een steekproef. Dit geeft een indicatie over de plaats waar de steekproef werd uitgevoerd, maar deze zijn niet altijd representatief voor de totaliteit van het onderdak.</p> | Plan 1.5: dakenplan |

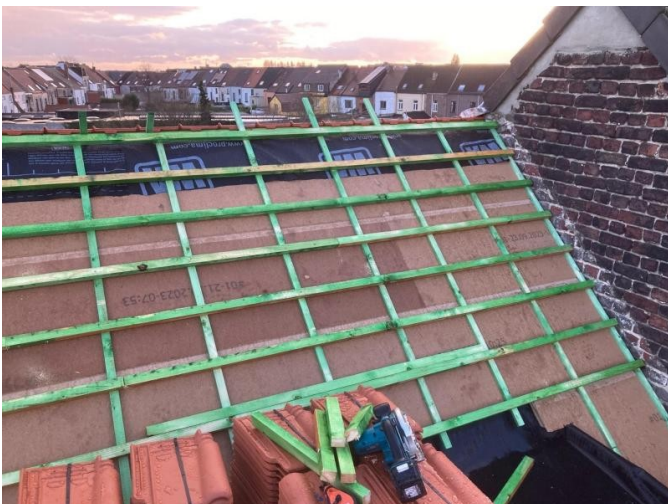
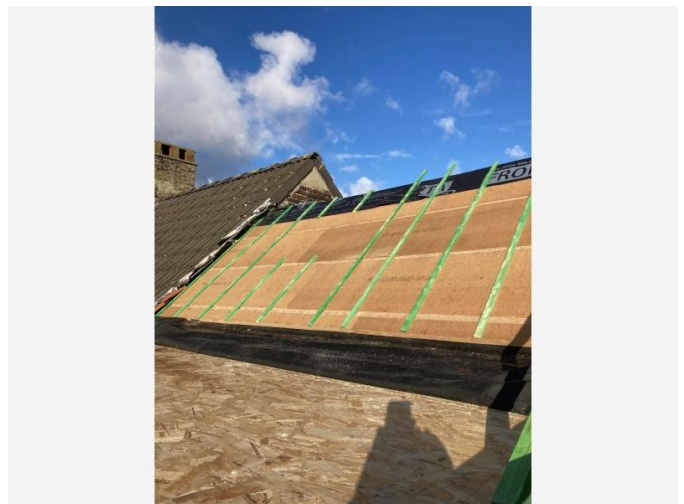
## Fiche 7: onderdak = niet asbesthoudend.

| Beschrijving | Notitie | Terug te vinden op plannen |
|---|---|---|
| Fiche 7: onderdak = niet asbesthoudend. | <p>onderdak = niet asbesthoudend = steico universal 35mm</p> <p>Dit werd vastgesteld via foto's + factuur van 2023.</p> <p>Dit is een steekproef. Dit geeft een indicatie over de plaats waar de steekproef werd uitgevoerd, maar deze zijn niet altijd representatief voor de totaliteit van het onderdak.</p> | Plan 1.5: dakenplan |

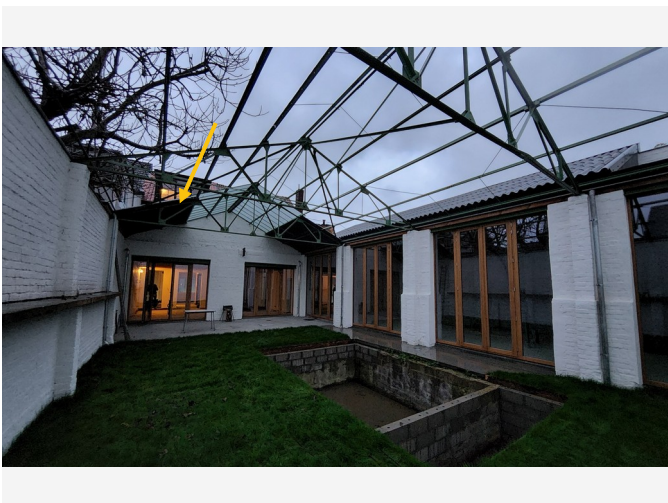
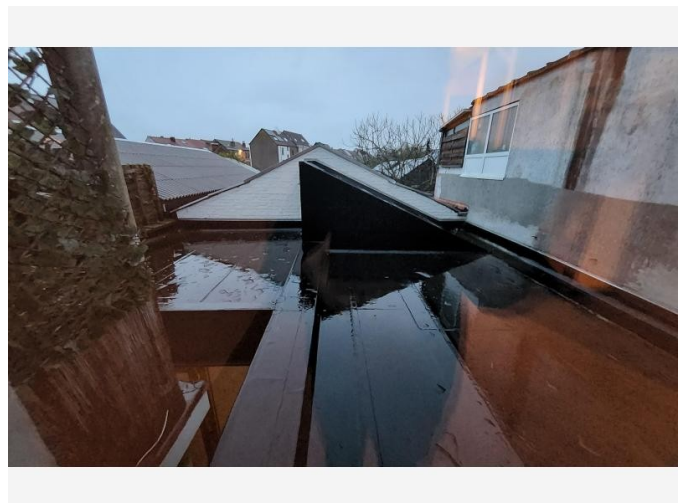
## Fiche 8: Roofing/lijm plat dak

| Beschrijving | Notitie | Terug te vinden op plannen |
|---|---|---|
| Fiche 8: Roofing/lijm plat dak | <p>Geen asbestverdachte roofing aanwezig.</p> <p>Dakbedekking is EPDM. Eventueel te kijken bij verbouwingswerken wat er zich nog onder de huidige afwerkingslaag bevindt.</p> | Plan 1.5: dakenplan |

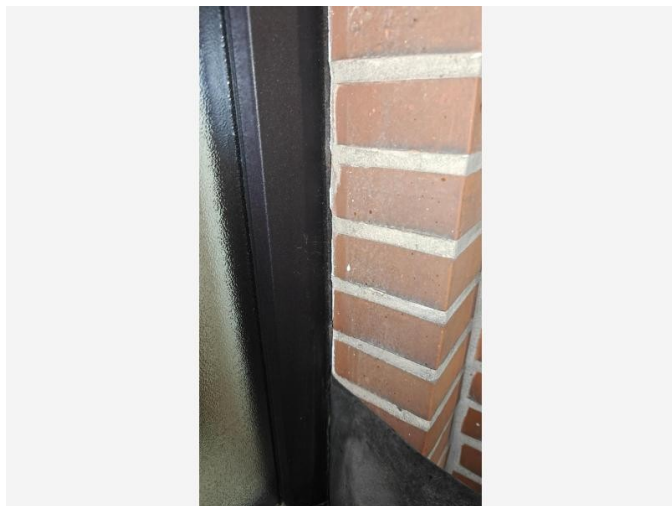
### Fiche 9: Mastiek (niet aanwezig)

| Beschrijving | Notitie | Terug te vinden op plannen |
|---|---|---|
| Fiche 9: Mastiek (niet aanwezig) | Er is geen asbestverdachte mastiek aanwezig. | - |
