# Asbestinventarisatetest

Gentweg 60, 9890 Gavere

Attestnummer : 20251105-000228.000

Uitgegeven op : 05.11.2025

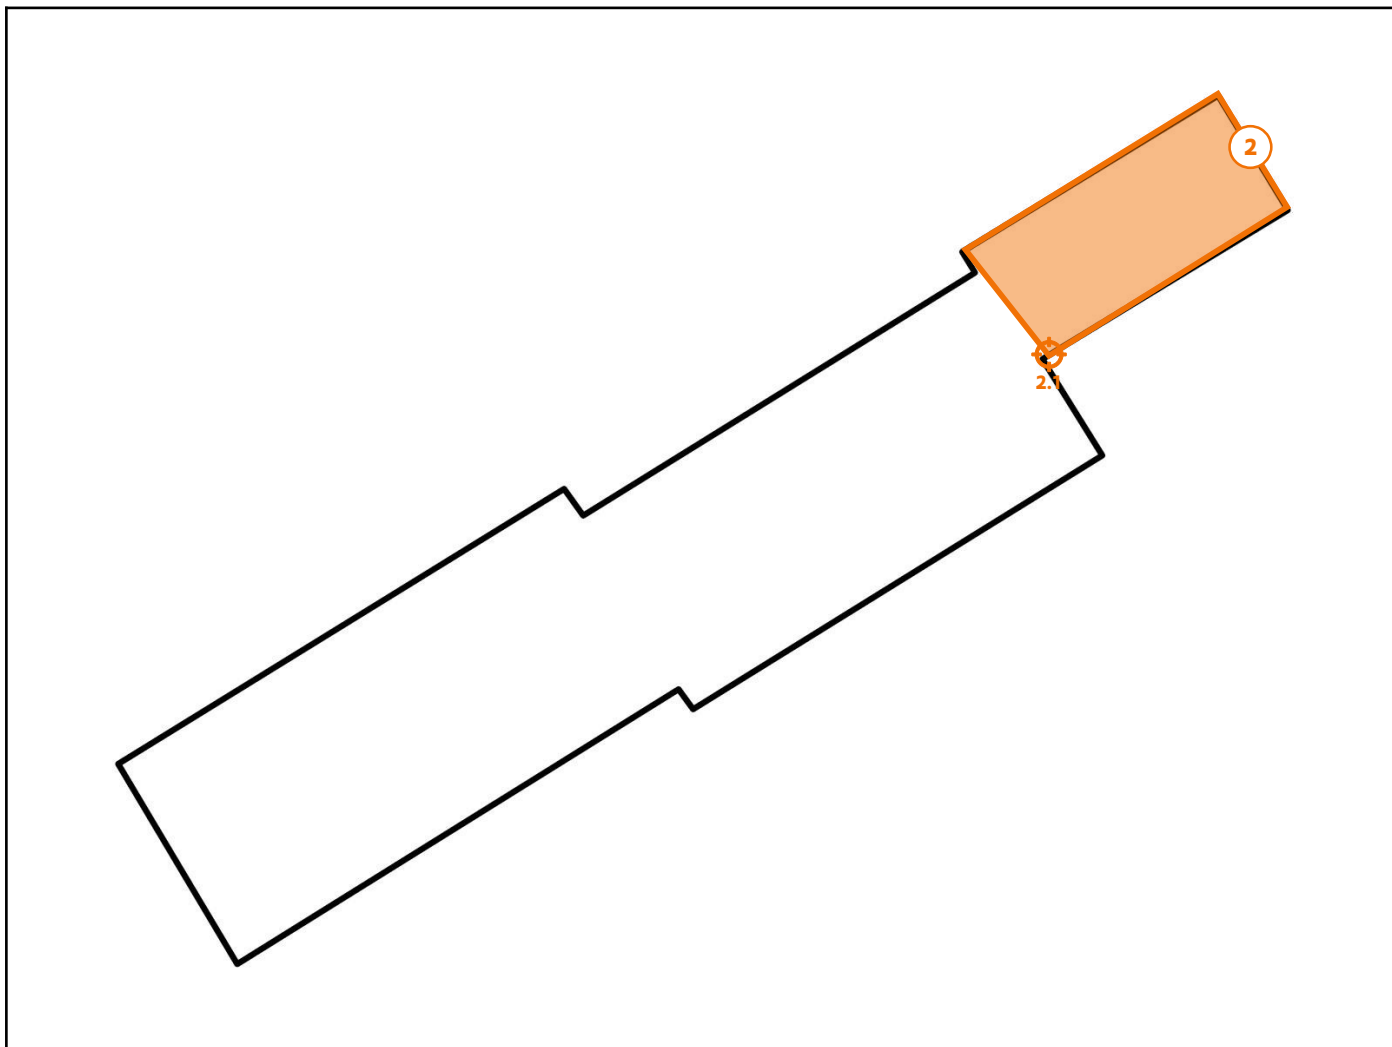
## Plan 1.1: Dak gebouw

Beschrijving	Type	Actie
2. Dak: golfplaten	Asbestmateriaal	<a href="#">Verwijderen</a>
2.1 Code: 902	Puntmonster	-

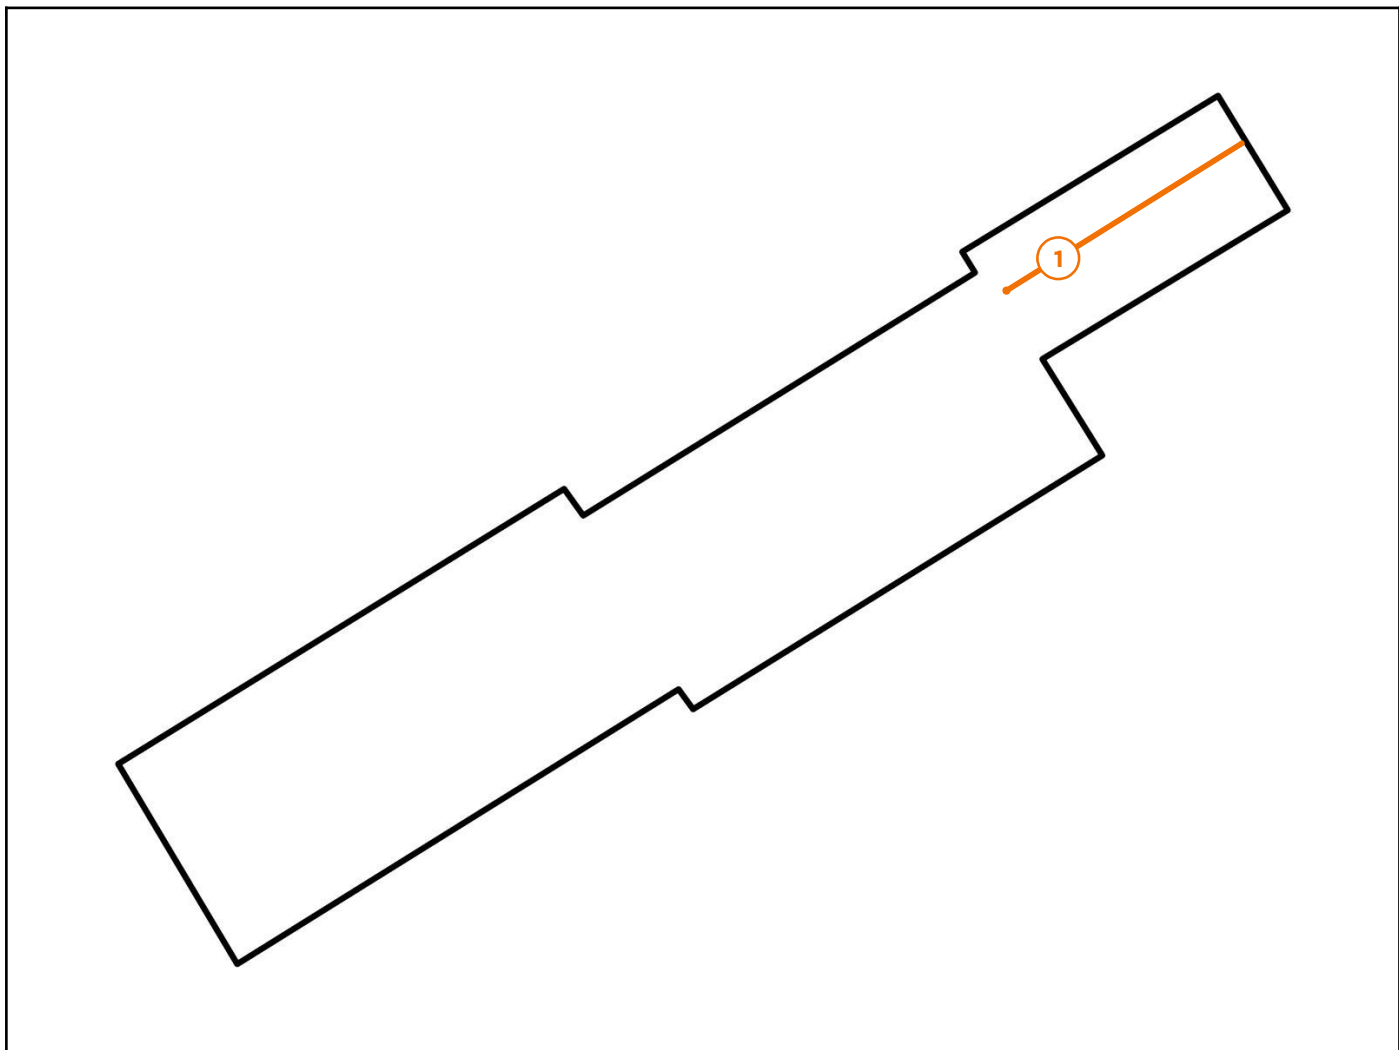
## Plan 1.2: Dak woning + stal

Beschrijving	Type	Actie
1. Nokken	Asbestmateriaal	<a href="#">Verwijderen</a>

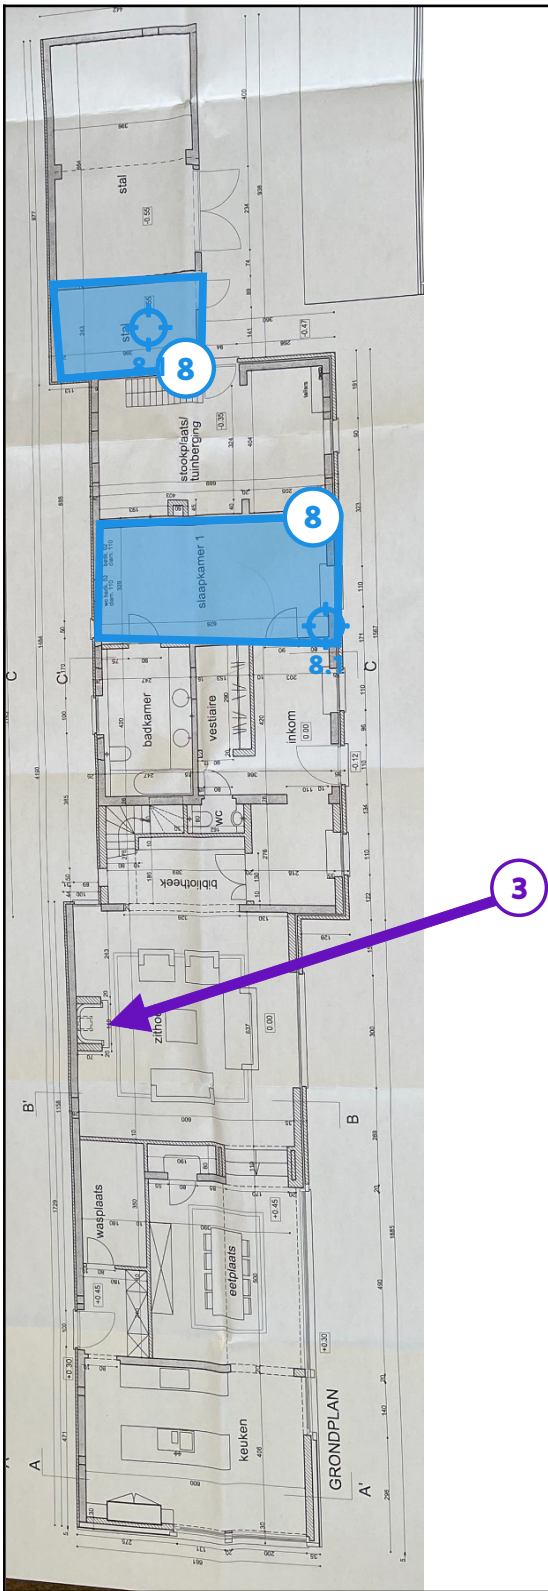
# Plan 1.6: Plan woning gvl

3. Schouw niet inspecteerbaar	Beperking	-
8. Plafond pleisterwerk slaapkamer gvl en stal	Geen asbest	-
8.1 Code: 201	Mengmonster	-

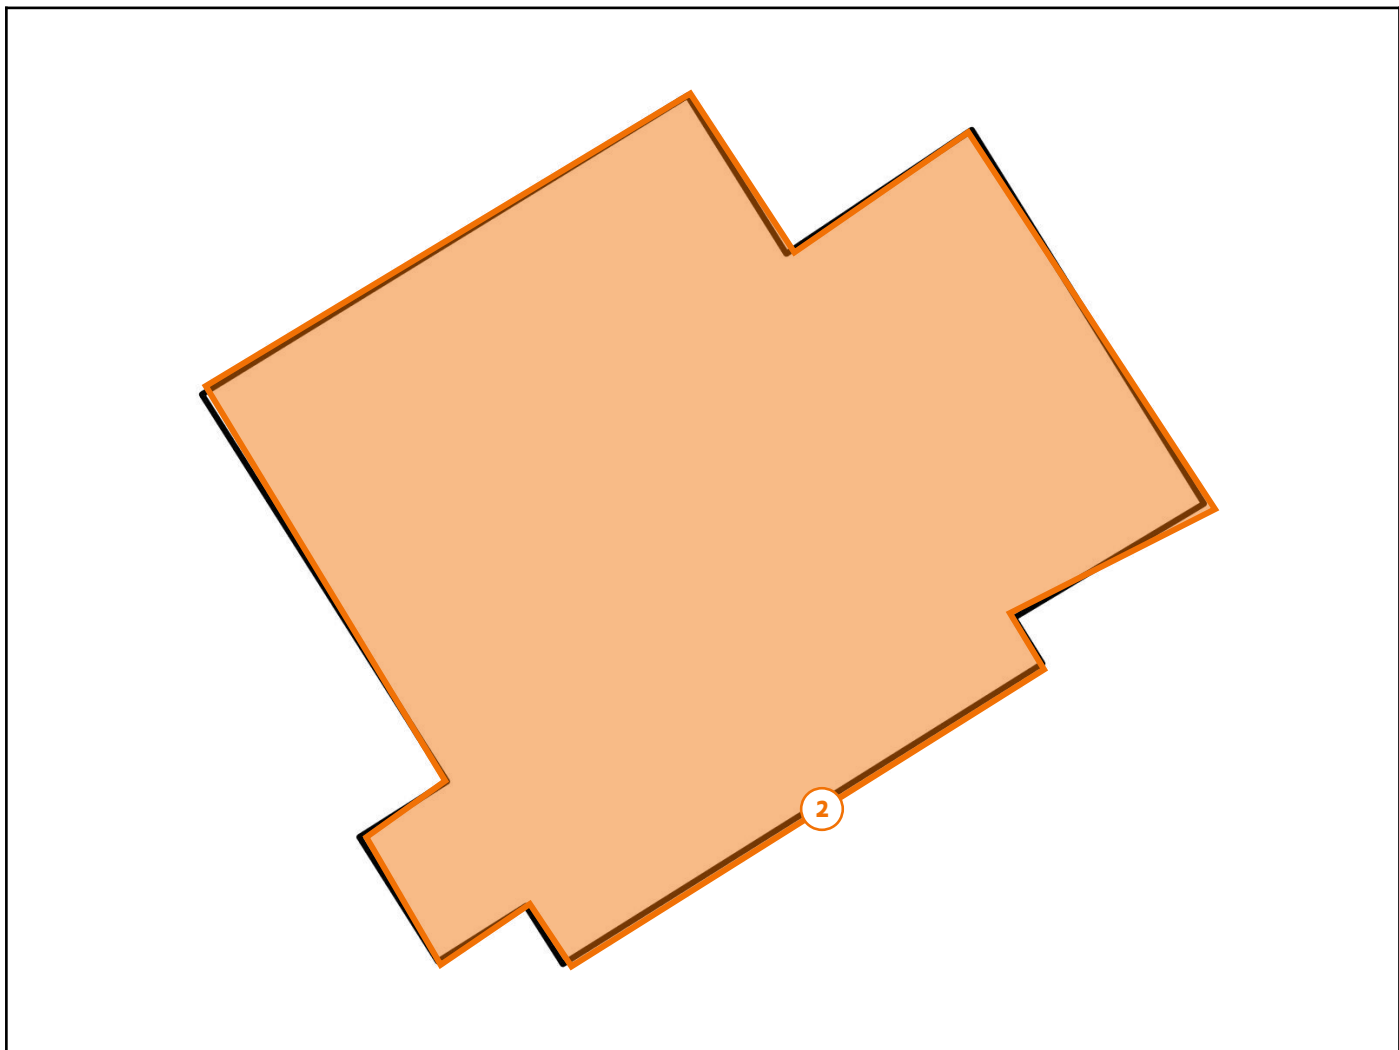
## Plan 3.1: Dak schuur

Beschrijving	Type	Actie
2. Dak: golfplaten	Asbestmateriaal	<a href="#">Verwijderen</a>

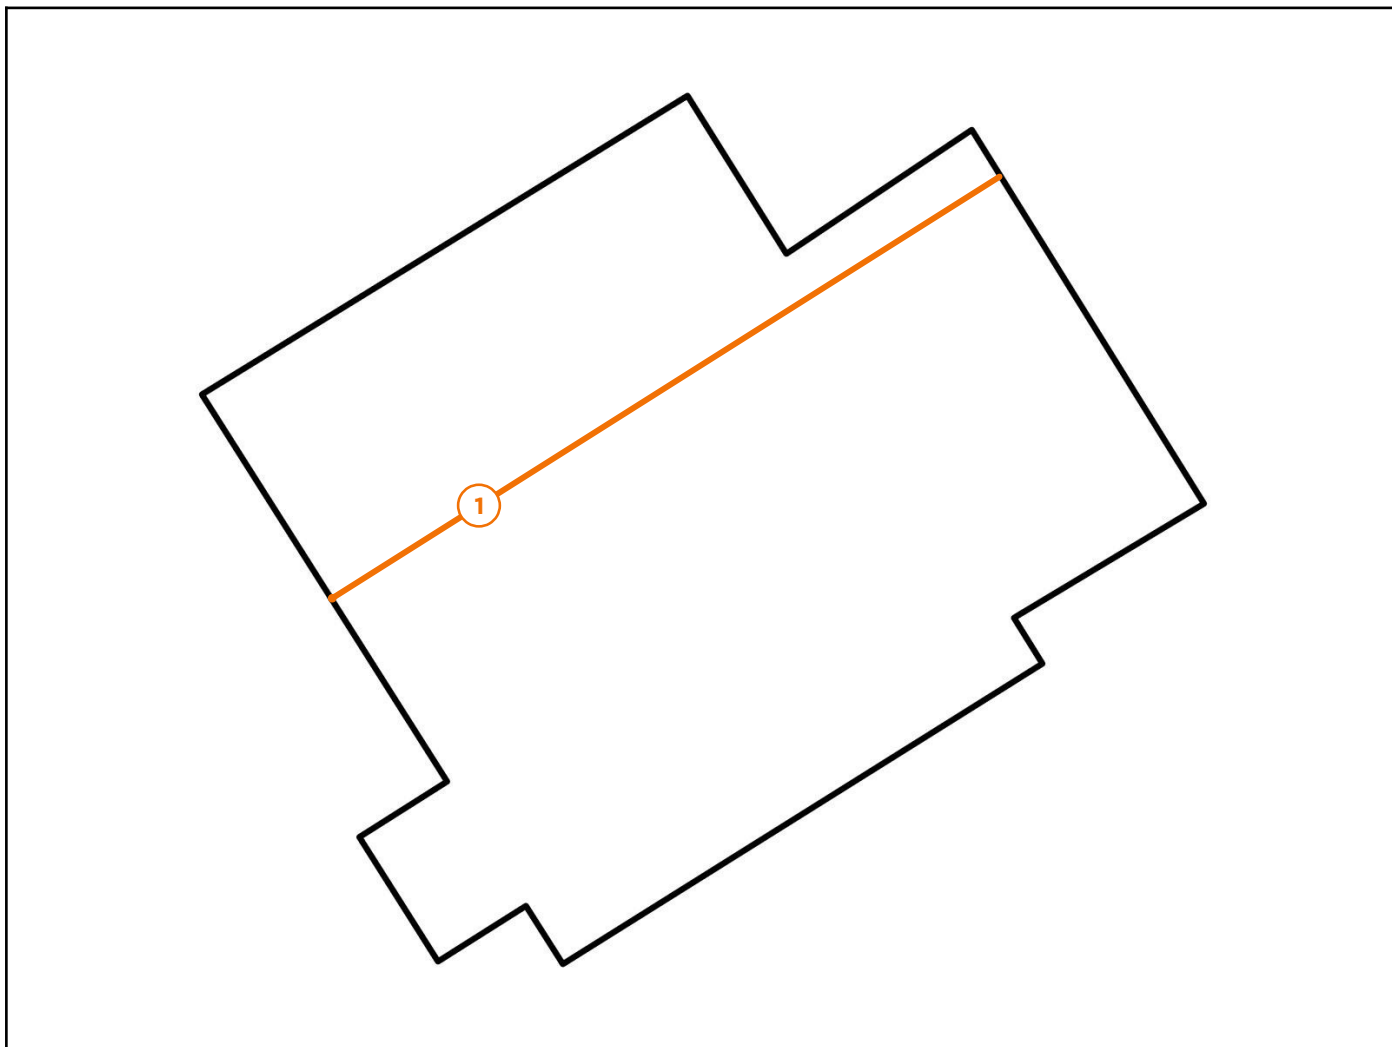
## Plan 3.2: Dak schuur

Beschrijving	Type	Actie
1. Nokken	Asbestmateriaal	<a href="#">Verwijderen</a>

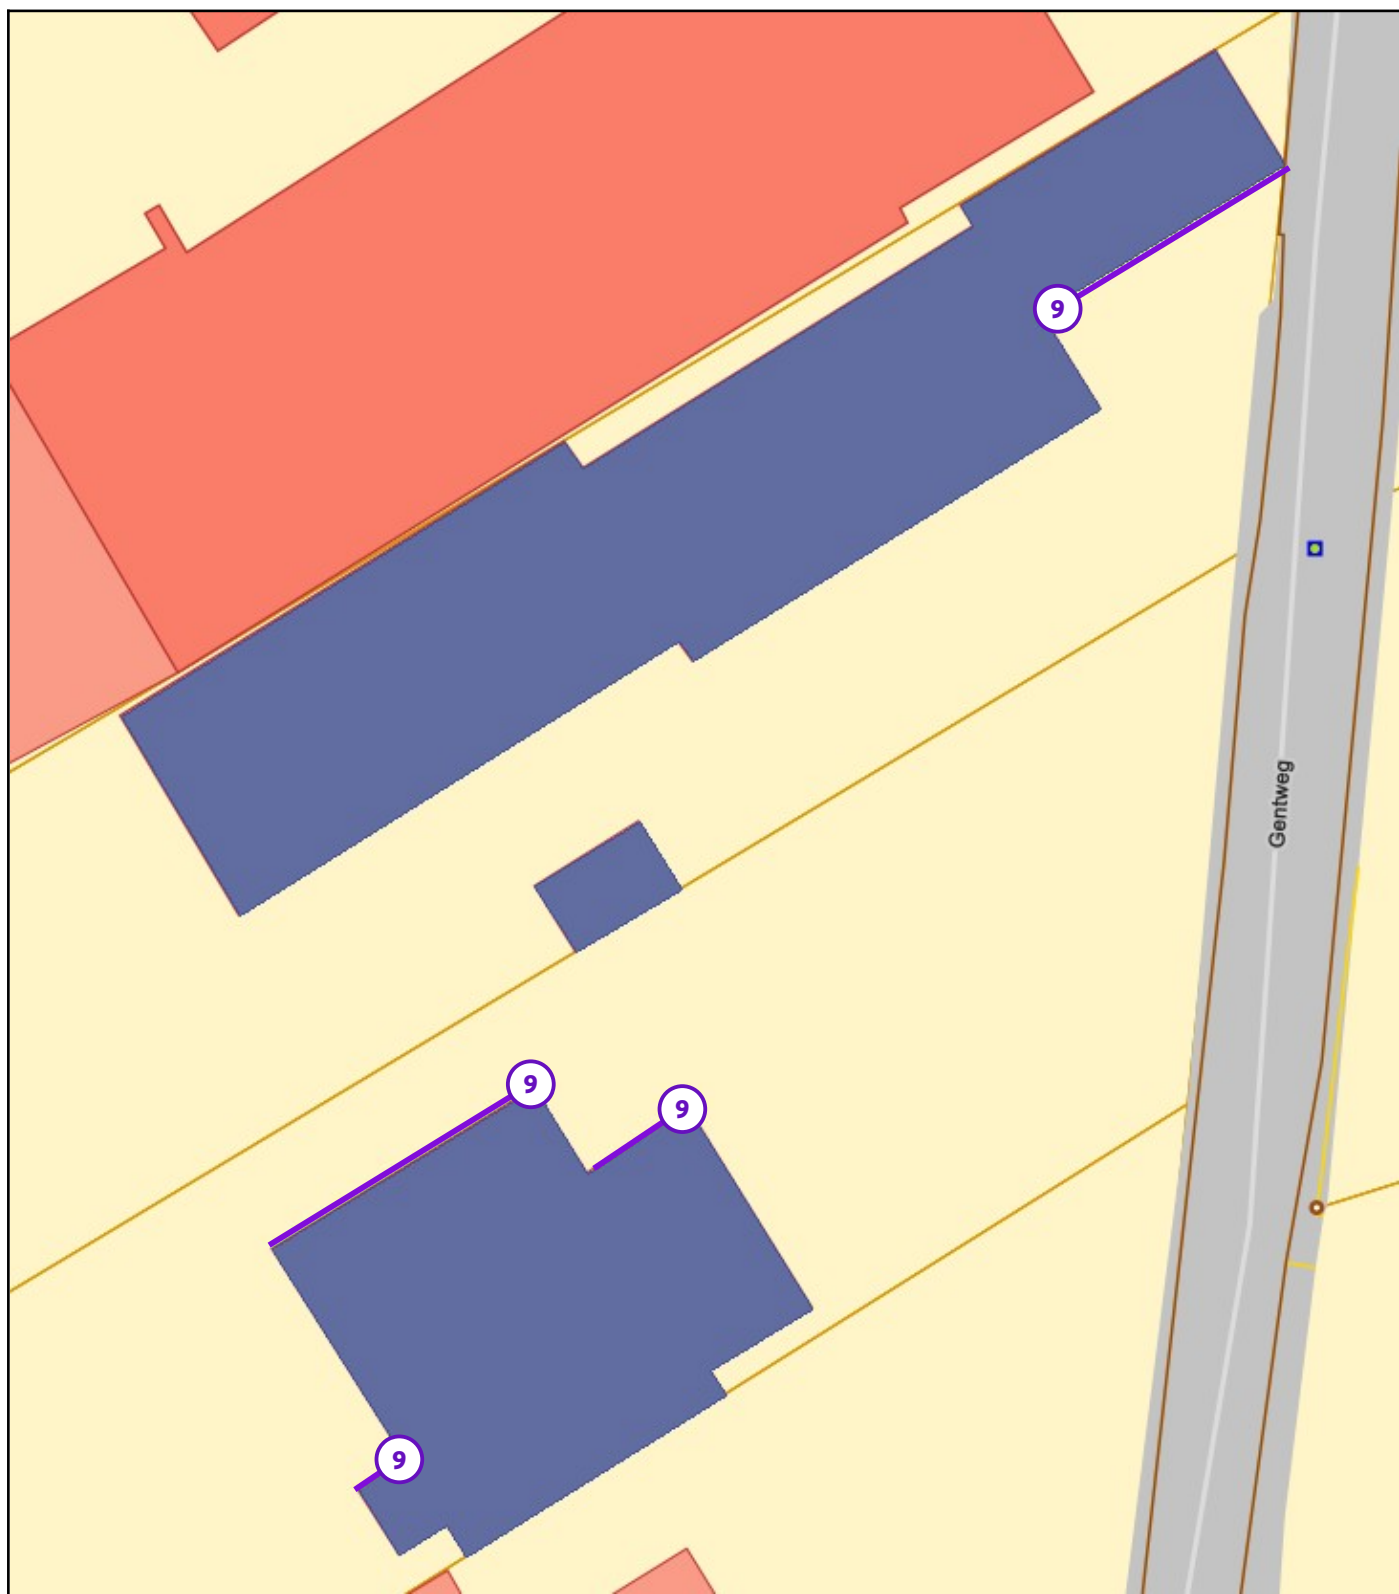
## Plan 4.1: Afdruiptzones/afvloeizones

9. Hemelwater vloeit van asbesthoudende golfplaten	Afdruipzone/afvloeizone	-
----------------------------------------------------	-------------------------	---

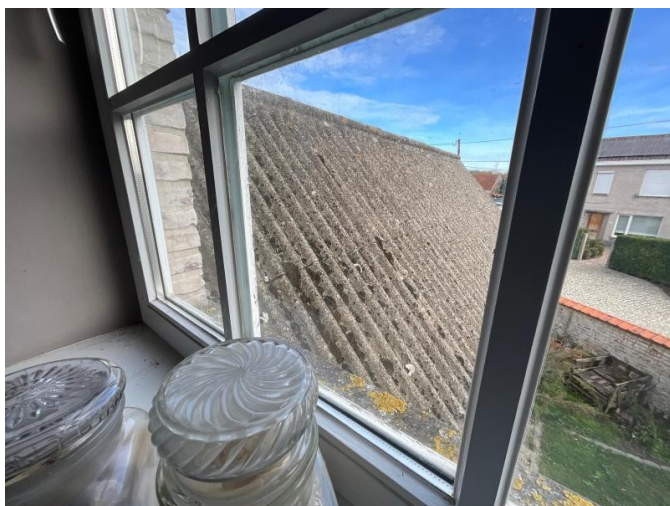
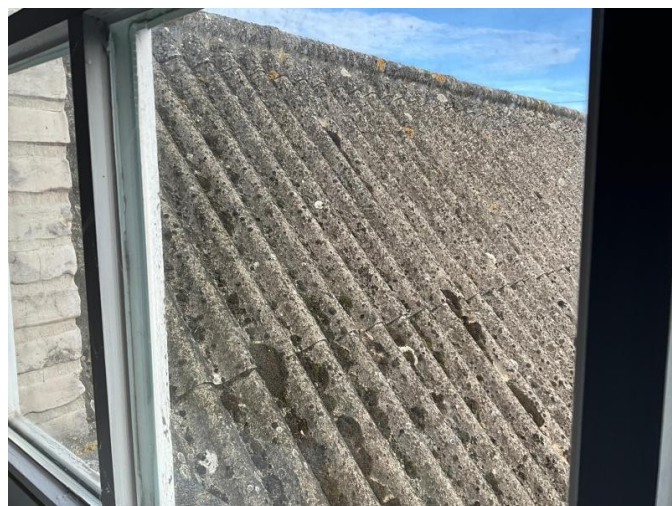
Eindbeoordeling materiaalrisico	Verhoogd materiaalrisico en/of verhoogde kans op vezelvrijgave
---------------------------------	----------------------------------------------------------------

Gebondenheid	Categorie 1: hechtgebonden in oorsprong
Asbestsoort (vezeltype)	Crocidoliet aanwezig
Asbestconcentratie	Laag (< 50%)
Afschermingsgraad van het gehele materiaal	Geheel of deels vrij aan de buitenlucht
Toestand van het materiaal	Matig beschadigd, matig verweerd

Beschrijving	Nokken
Omgeving	Buiten
Primaire drager	Schuin dak
Asbestmateriaal	Dak- en gevelbekleding - Nok, windveer, boeiboord
Bindmiddel van asbestmateriaal	Cement
Gebondenheid op basis van bindmiddel	Hecht
Hoeveelheid (oppervlakte - aantal)	<ul style="list-style-type: none"><li>• 20,00 m<sup>2</sup> - 1 stuk</li></ul>
Totale oppervlakte	20,00 m <sup>2</sup>
Eenvoudig bereikbaar	Ja
Bevestigingswijze	<ul style="list-style-type: none"><li>• Verlijmd, ingegoten, versmeerd</li><li>• Geschroefd</li></ul>
Identificatiemethode	De asbestdeskundige beoordeelt het materiaal als asbesthoudend, en dit zonder monsternamen.
Destructieve handeling voor identificatie	Nee
Opmerking	De hoeveelheden zijn een benadering op basis van opmetingen ter plaatse.

Het asbestmateriaal valt onder de mijlpaal van 2034.

Verwijderen

- Hemelwater dat afspoelt van asbestcement daken of gevels kan asbestdeeltjes bevatten. Gebruik het enkel voor gesloten circuits (bv. spoelen toiletten). Reinig na het vervangen van het dak of de gevel de dakgoten en regenwaterput of -ton om asbesthoudend sediment of slib te verwijderen
- Voer bijkomende staalname(s) uit.

- Eenvoudige handelingen: mag via doe-het-zelf of door werknemer(s) met opleidingsattest eenvoudige handelingen  
Bij verwijderen: met zorg behandelen. Draag bij voorkeur een beschermend wegwerppak  
CAT III (type 5/6) en minstens een mondmasker FFP3 en handschoenen. Vermijd stofvorming door het asbestmateriaal te bevochtigen of op voorhand te fixeren en gebruik geen mechanische werktuigen zoals slijpschijven en boormachines bij het demonteren aangezien dit asbestvezelhoudend stof veroorzaakt.

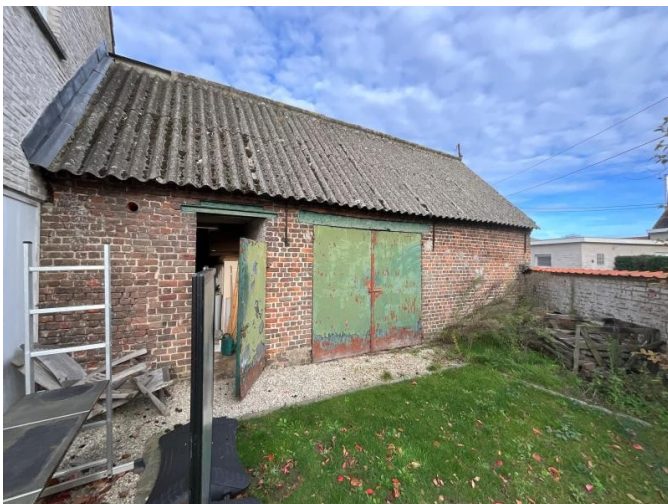
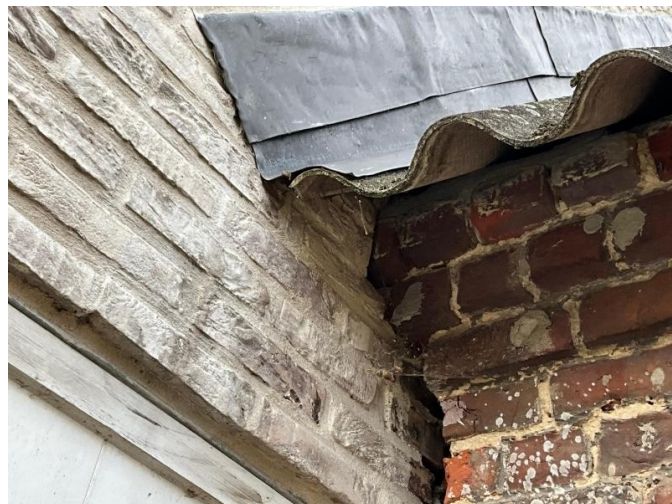
Het is absoluut verboden om dit dak te reinigen met een hogedrukreiniger of met schuurborstels.

Verhoogd materiaalrisico en/of verhoogde kans op vezelvrijgave

Gebondenheid	Categorie 1: hechtgebonden in oorsprong
Asbestsoort (vezeltype)	Alleen chrysotiel
Asbestconcentratie	Laag (< 50%)
Afschermingsgraad van het gehele materiaal	Geheel of deels (ook) vrij aan de binnenlucht
Toestand van het materiaal	Matig beschadigd, matig verweerd

#	Type	Referentie	Resultaat
2.1	Puntmonster	902	Chrysotiel

<b>Beschrijving</b>	Dak: golfplaten
<b>Omgeving</b>	Grenst aan binnen- en buitenlucht
<b>Primaire drager</b>	Schuin dak
<b>Asbestmateriaal</b>	Dak- en gevelbekleding - Golfplaat
<b>Bindmiddel van asbestmateriaal</b>	Cement
<b>Gebondenheid op basis van bindmiddel</b>	Hecht
<b>Hoeveelheid (oppervlakte - aantal)</b>	<ul style="list-style-type: none"><li>• 200,00 m<sup>2</sup> - 1 stuk</li></ul>
<b>Totale oppervlakte</b>	200,00 m <sup>2</sup>
<b>Eenvoudig bereikbaar</b>	Ja
<b>Bevestigingswijze</b>	<ul style="list-style-type: none"><li>• Geschroefd</li></ul>
<b>Identificatiemethode</b>	Een monstername door de asbestdeskundige met laboanalyse door een asbestlabo.
<b>Destructieve handeling voor identificatie</b>	Nee
<b>Opmerking</b>	De hoeveelheden zijn een benadering op basis van opmetingen ter plaatse.

Het asbestmateriaal valt onder de mijlpaal van 2034.

Verwijderen

- Verwijder dit asbestmateriaal zo snel mogelijk. Volg de toestand goed op.
- Hemelwater dat afspoelt van asbestcement daken of gevels kan asbestdeeltjes bevatten. Gebruik het enkel voor gesloten circuits (bv. spoelen toiletten). Reinig na het vervangen van het dak of de gevel de dakgoten en regenwaterput of -ton om asbesthoudend sediment of slib te verwijderen
- Voer bijkomende staalname(s) uit.

- Eenvoudige handelingen: mag via doe-het-zelf of door werknemer(s) met opleidingsattest eenvoudige handelingen  
Indien u dit als doe-het-zelver wenst te verwijderen dient u de nodige voorzorgsmaatregelen te nemen:  
Informeer u op voorhand bij uw plaatselijk recyclagepark welke maatregelen u kunt treffen voor een veilig transport en afgave of ophaling van de asbesttoepassing. De meeste recyclageparken hebben specifieke zakken en beschermkledij ter beschikking.

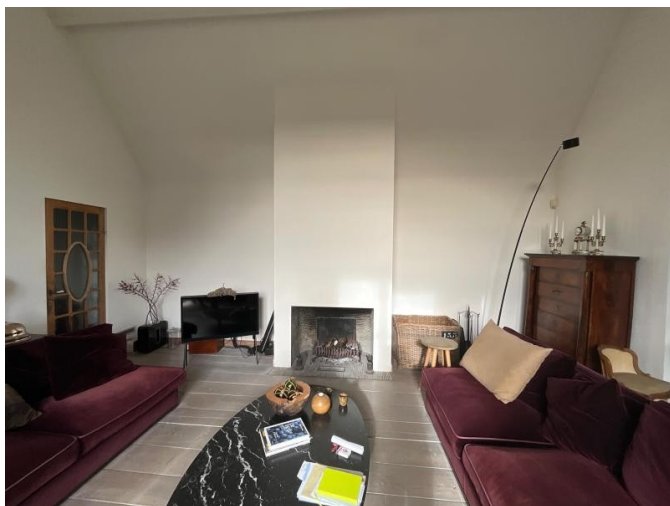
*Situeringfoto*

**Reden:** Het te onderzoeken materiaal situeert zich hoger dan 3,50 m te rekenen vanaf een veilige ondergrond

**Uitleg van de asbestdeskundige:** In deze schouw kunnen waarneembare asbestverdachte materialen aanwezig zijn. Door de hoogte is het niet mogelijk om deze schouw in detail te bekijken.

Dit geldt zowel voor de bovenzijde als de binnenkant van de schouw.

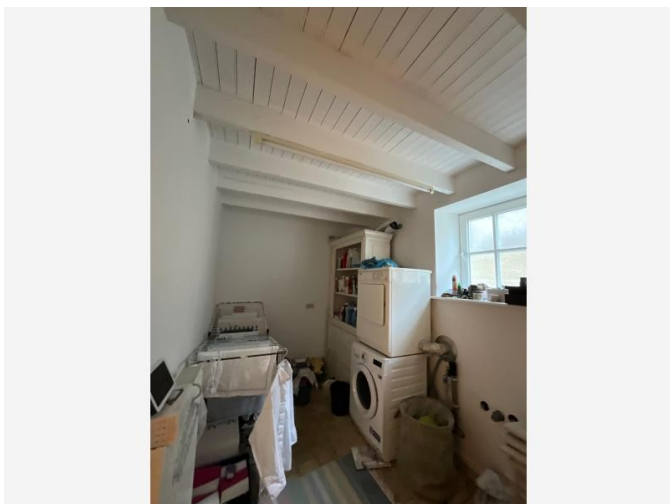
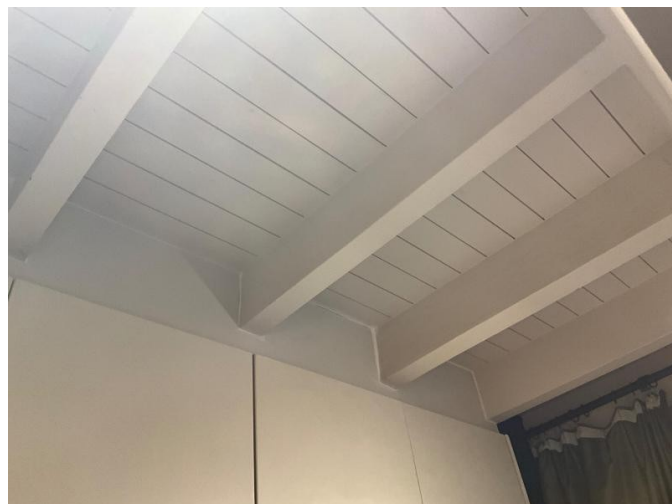
Verschillende plafonds bestaan uit hout. Binnen het kader van een niet-destructief onderzoek konden de achterliggende lagen niet worden geanalyseerd. Enkel door deze te verwijderen of door een destructief onderzoek kunnen de achterliggende lagen geanalyseerd worden. Bij vernieuwing van deze binnenschil wordt aanbevolen om nieuw monsternamen te laten nemen.

Basis voor advies	De asbestdeskundige beoordeelt het materiaal als niet-asbestverdacht.
Primaire drager	Plafond

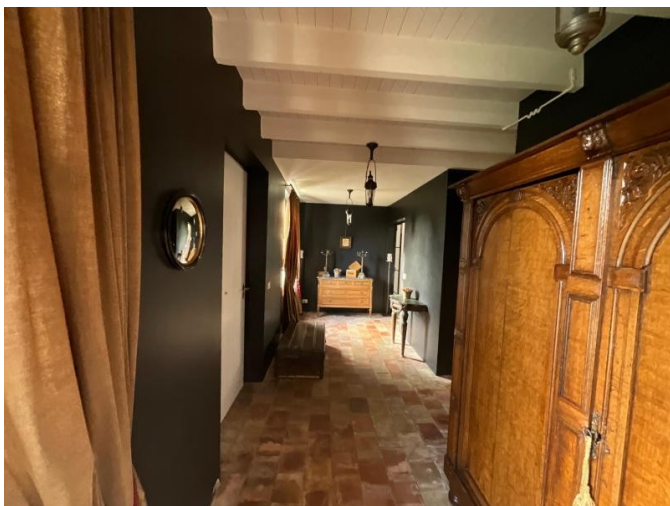
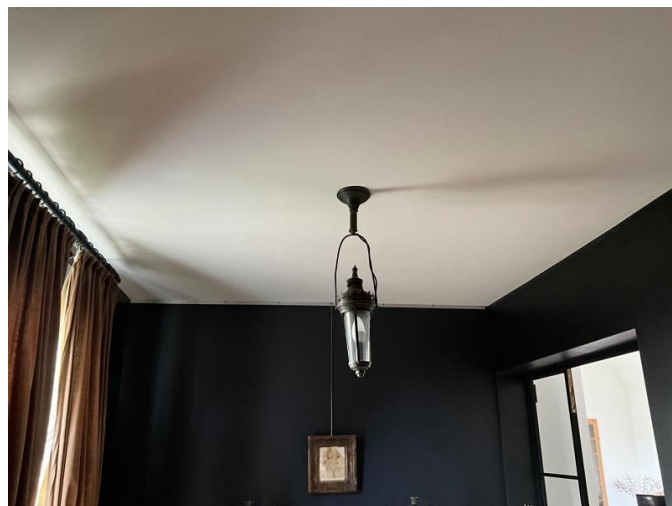
Verschillende plafonds bestaan uit gipskartonbeplating. Binnen het kader van een niet-destructief onderzoek konden de achterliggende lagen niet worden geanalyseerd. Enkel door deze te verwijderen of door een destructief onderzoek kunnen de achterliggende lagen geanalyseerd worden. De smeerlagen tussen de gipskartonplaten kon niet worden vastgesteld, en dienen bij sanering bemonsterd te worden ingeval er twijfel is dat ze aangebracht zijn voor 2001. Bij vernieuwing van deze binnenschil wordt aanbevolen om nieuw monsternamen te laten nemen.

De asbestdeskundige beoordeelt het materiaal als niet-asbestverdacht.

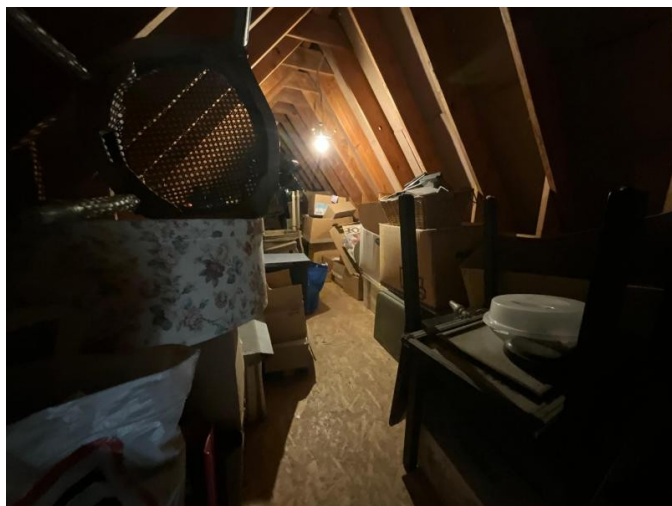
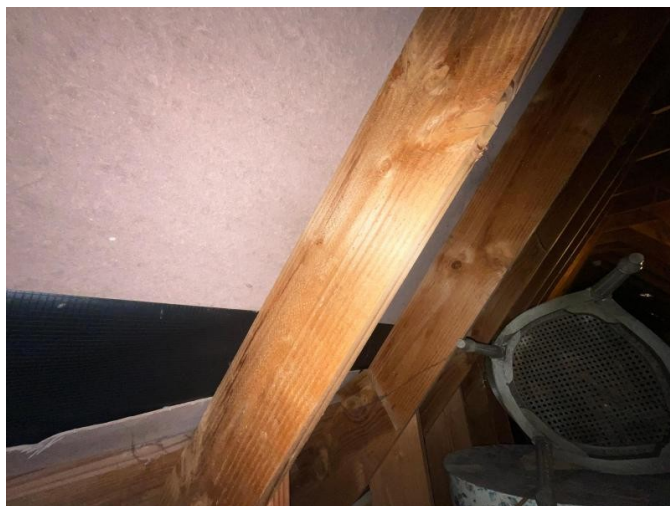
## Fiche 6: Onderdak

Geen asbest

#	Type	Referentie	Resultaat
6.1	Puntmonster	603	Geen asbest

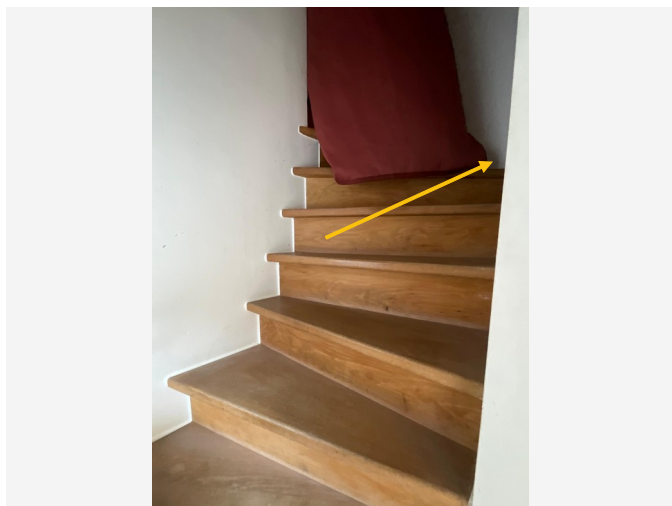
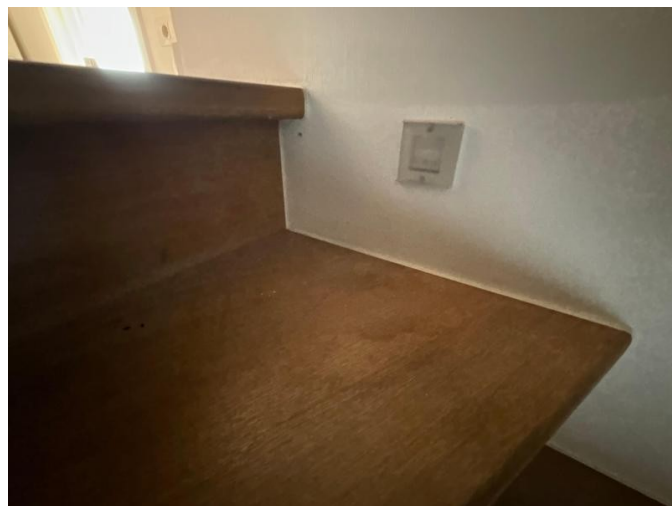
## Fiche 7: Wanden: pleisterwerk

Geen asbest

#	Type	Referentie	Resultaat
7.1	Mengmonster	101	Geen asbest

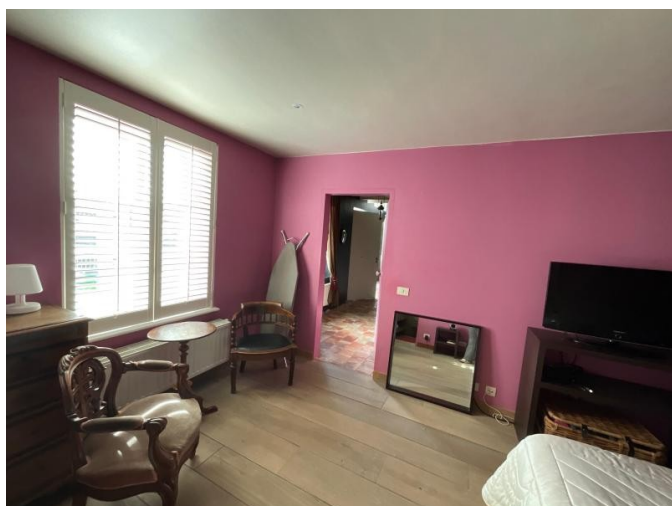
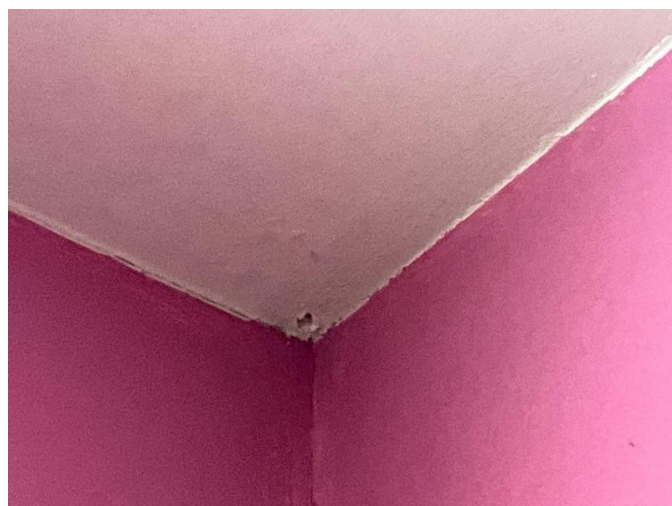
Geen asbest

#	Type	Referentie	Resultaat
8.1	Mengmonster	201	Geen asbest

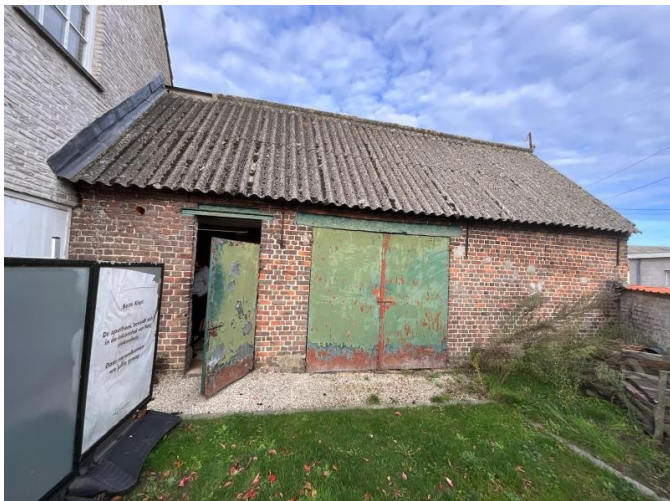
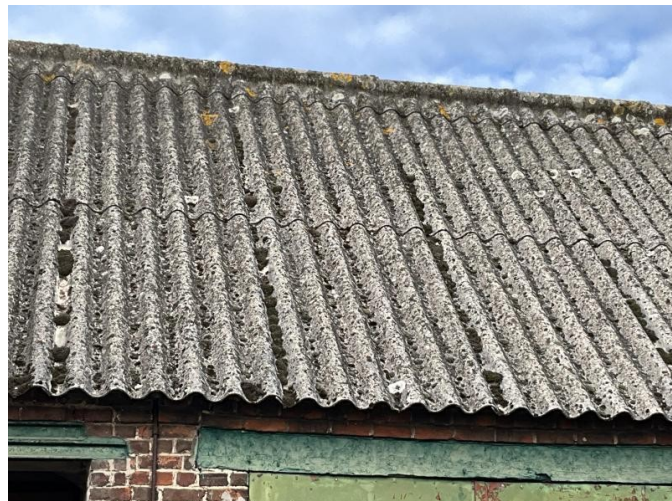
## Fiche 9: Hemelwater vloeit van asbesthoudende golfplaten

Afspoelend regenwater kan asbestdeeltjes van verweerde asbestcementen dak- of gevelbekleding meenemen naar de bodem. De asbestdeeltjes in de bodem vormen een laag risico: bodempartikels houden de asbestdeeltjes voldoende vast om gezondheidsrisico's te vermijden. Door deze asbesthoudende bodemzone zorgvuldig te beheren, vermijdt u gezondheidsrisico's.

Beschrijving	Hemelwater vloeit van asbesthoudende golfplaten
Bron van de asbestdeeltjes	Bron is nog aanwezig
Type	Afdruipzone dak
Afmetingen (lengte - breedte - diepte)	• 8,00 m - 5,00 m - 0,30 m
Geraamd volume	12,00 m <sup>3</sup>

- Om het afspoelen van asbestdeeltjes te stoppen, is het verstandig om de verwijdering van de dak- of gevelbekleding in te plannen en in afwachting hiervan een dakgoot te plaatsen om het regenwater af te voeren naar de riolering.
- Vermijd dat kinderen spelen in de bodemzone door bijvoorbeeld dichte begroeiing aan te brengen.
- Voorzie een buitenmat om schoenen te vegen en reinig de mat en de toegangsruimte regelmatig met water.
- Voorzie een looprooster over de bodemzone om te vermijden dat gronddeeltjes aan de schoenen blijven kleven.

De uitgraving van een afdruipzone gebeurt volgens de methodiek "eenvoudige handelingen". Vermijd daarbij vermenging met andere bodem en laat de uitgegraven asbesthoudende grond afvoeren naar een daartoe vergunde stortplaats. Voor de uitgraving wordt een richtdiepte van 30 cm gehanteerd.

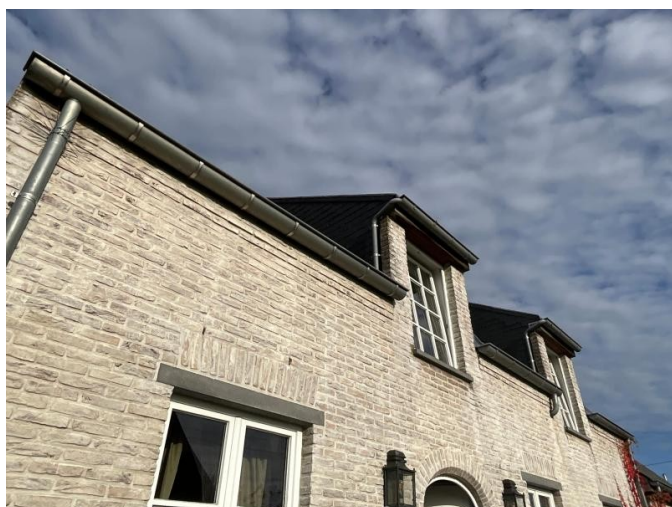
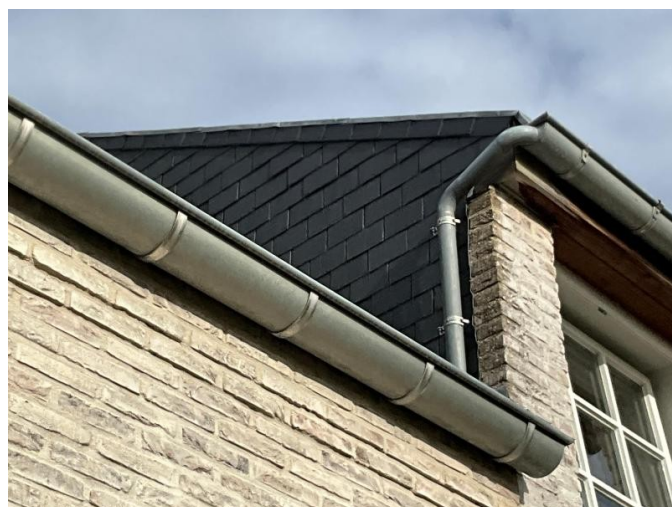
### Fiche 10: Leien dakkapel

Beschrijving	Notitie	Terug te vinden op plannen
Fiche 10: Leien dakkapel	De leien aan de dakkapellen lijken te bestaan uit natuurleien.	-

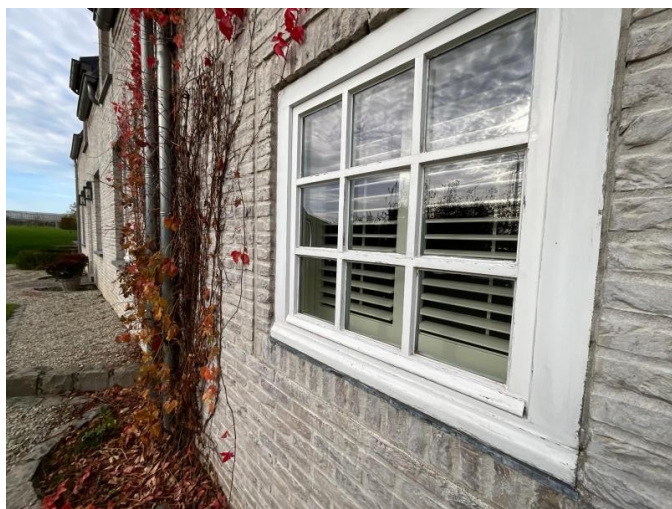
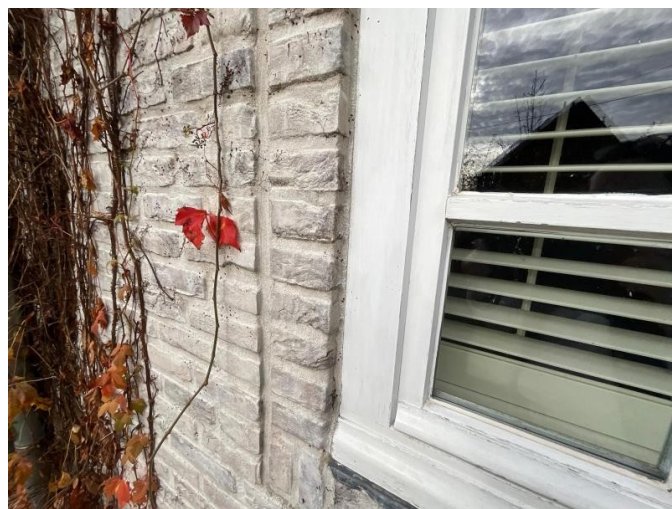
### Fiche 11: Mastiek

Beschrijving	Notitie	Terug te vinden op plannen
Fiche 11: Mastiek	De afkitting aan de ramen en deuren was geen mastiek	-
Fiche 12: Dichtingen	Er zijn geen dichtingen aanwezig aan de stookketel.	-
Fiche 13: Liftinfrastructuur	Er is geen leidingisolatie aanwezig in de woning.	-
Fiche 14: Leidingisolatie	Er werd geen leidingisolatie aangetroffen in de woning, alsook niet in de kelder.	-
