# Asbestinventarisatetest

Koningin Astridlaan 13, 9000 Gent

Attestnummer : 20260411-000045.000

Uitgegeven op : 11.04.2026

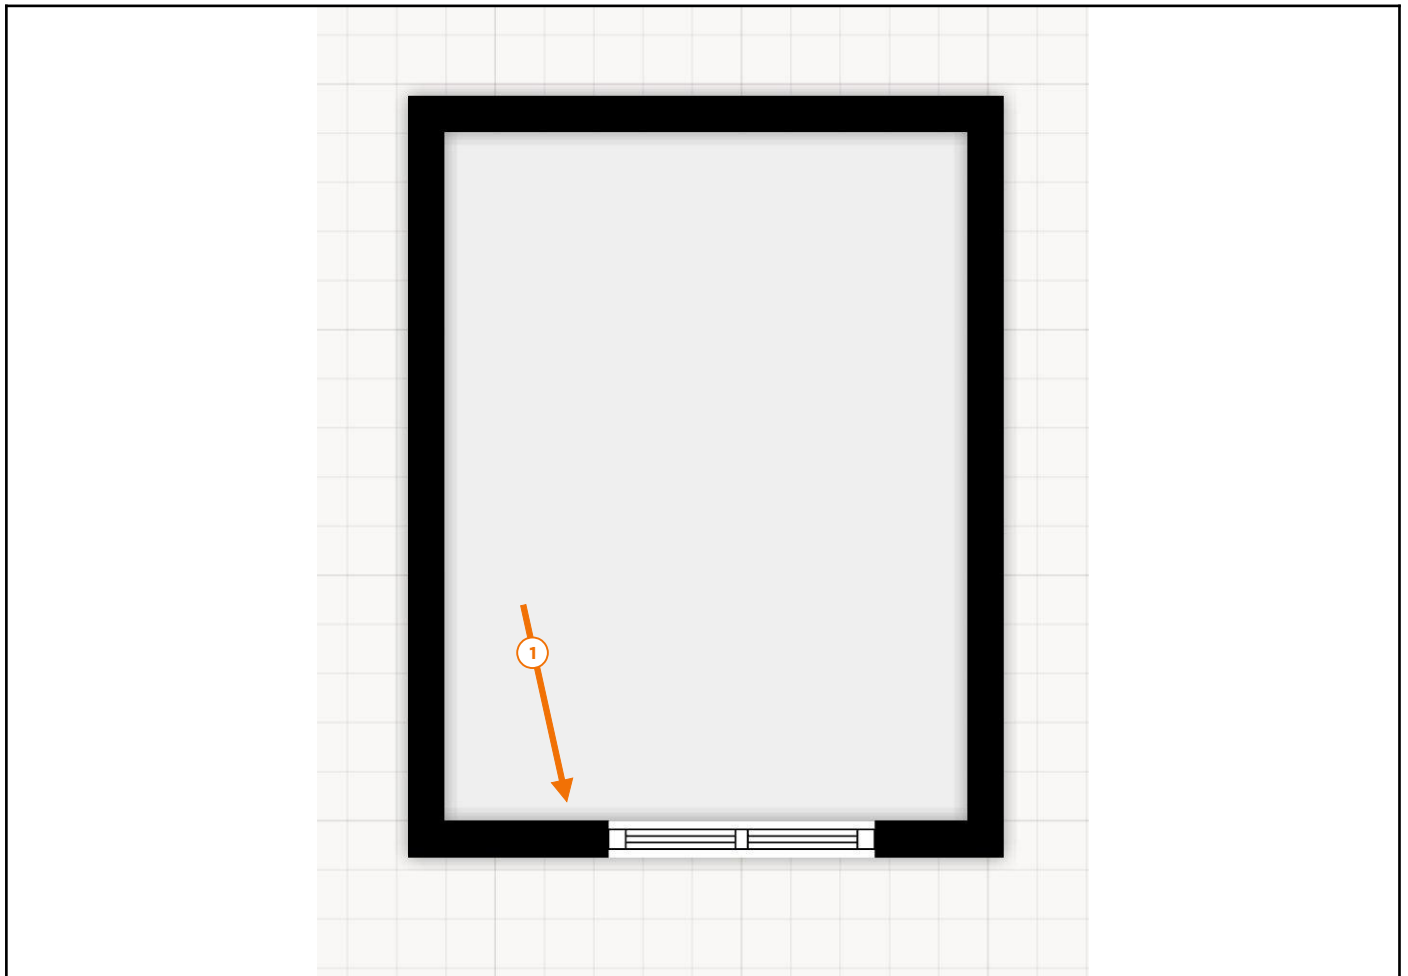
## Plan 1.5: Kelderberging nr10

| Beschrijving | Type | Actie |
|---|---|---|
| 1. Bakeliet electra: schakelaar in kelderberging | Asbestmateriaal | <a href="#">Verwijderen</a> |

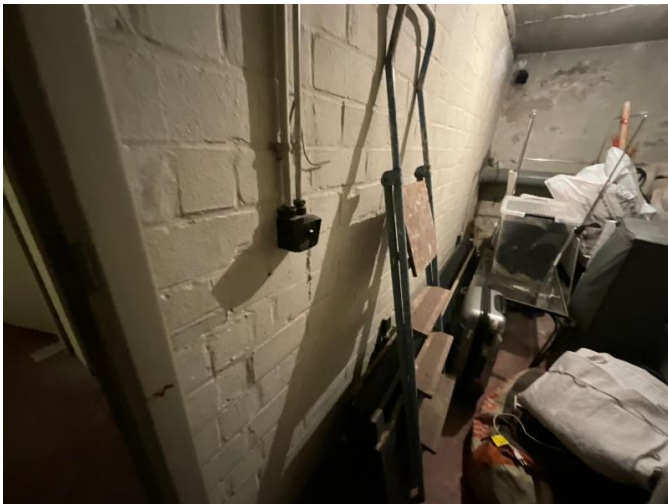
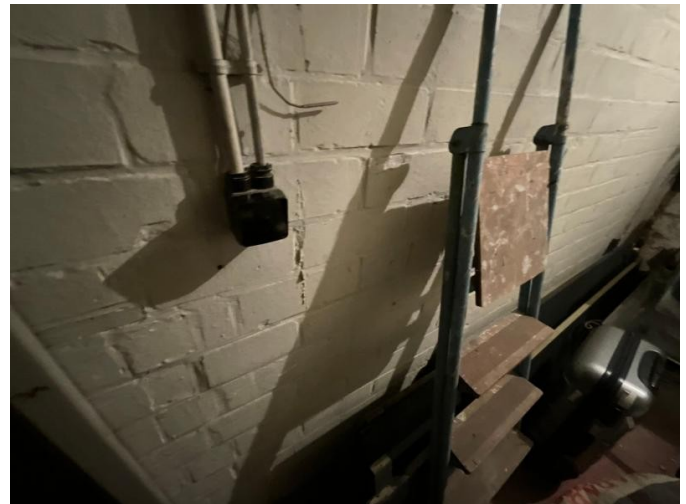
Het asbestmateriaal valt onder de mijlpaal van 2040.

| Eindbeoordeling materiaalrisico | Verhoogd materiaalrisico en/of verhoogde kans op vezelvrijgave |

| Asbestsoort (vezeltype) | Crocidoliet aanwezig |
| Toestand van het materiaal | Licht beschadigd, licht verweerd. Intacte calciumsilicaatplaat of materiaal met categorie 3-gebondenheid |

| Beschrijving | Bakeliet electra: schakelaar in kelderberging |
| Identificatiemethode | De asbestdeskundige beoordeelt het materiaal als asbestverdacht en dus asbesthoudend, en dit zonder monstername.<br><br>Motivatie: De monstername brengt andere schade aan dan schade die inherent is aan de monstername. |
| Opmerking | Alle electra van hetzelfde type afgebeeld op de foto, zowel in de zwarte als witte uitvoering, vallen onder deze bronfiche en worden niet afzonderlijk aangeduid op het plan. |

Verwijderen

- Zorg voor een veilig beheer. Vermijd het beschadigen van het asbestmateriaal. Controleer de toestand jaarlijks op wijzigingen.
- Voer bijkomende staalname(s) uit.

- Eenvoudige handelingen: mag via doe-het-zelf of door werknemer(s) met opleidingsattest eenvoudige handelingen  
Indien u dit als doe-het-zelver wenst te verwijderen dient u de nodige voorzorgsmaatregelen te nemen:

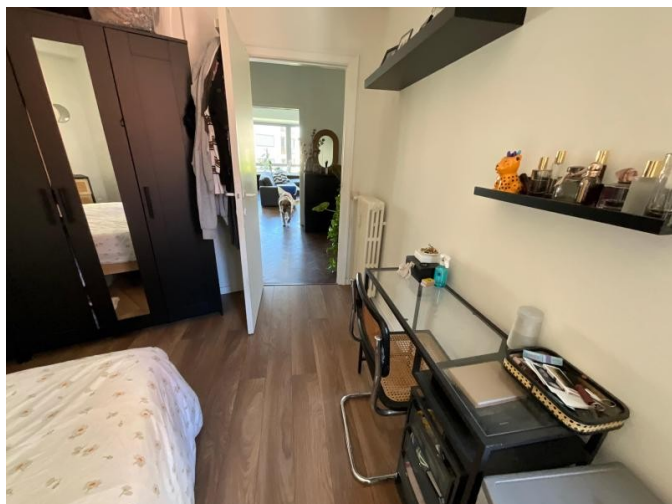
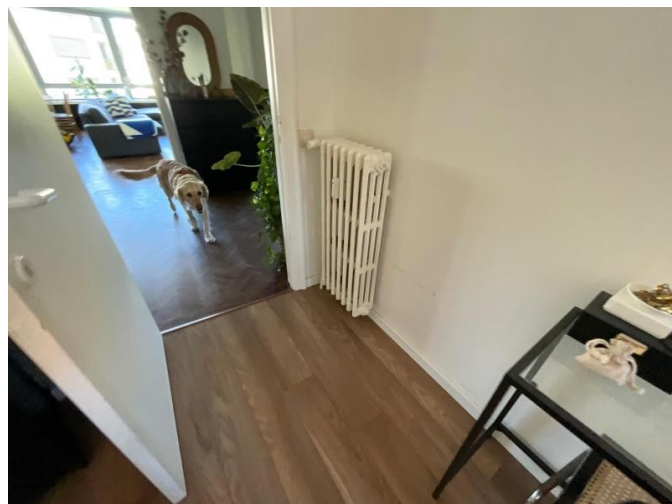
Deze radiatoren bestaan uit separate samengevoegde elementen. Tussen deze elementen kunnen asbesthoudende geperste dichtingsringen verwerkt zijn. Enkel bij ontmanteling van deze radiatoren is er risico op het vrijkomen van asbestvezels en desgevallend wordt advies gegeven om deze door een gespecialiseerde firma te laten onderzoeken voordat deze gerecycleerd worden. Indien deze radiatoren naar het containerpark worden gebracht, dienen ze in de asbesthoudende container te worden gedeponeerd.

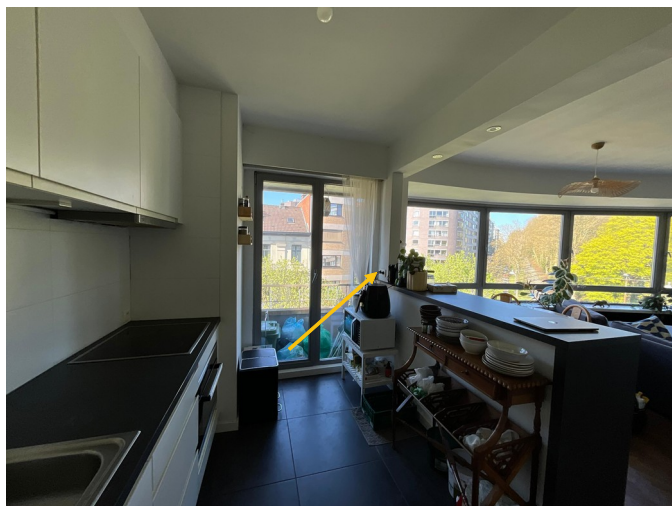
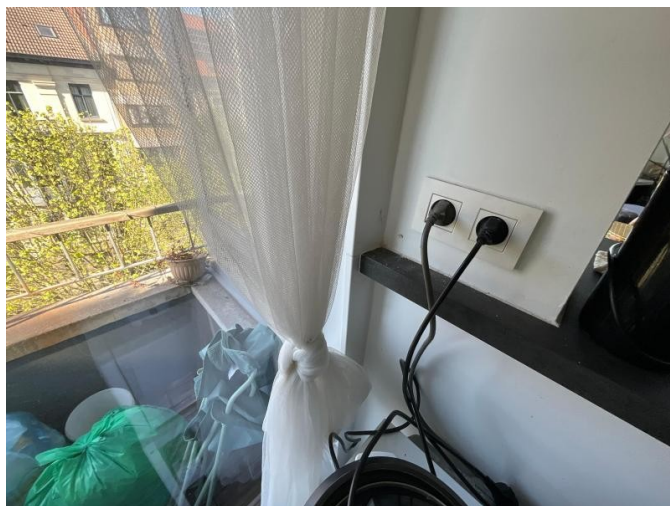
## Fiche 3: Wanden: pleisterwerk.

Geen asbest

| # | Type | Referentie | Resultaat |
|---|---|---|---|
| 3.1 | Mengmonster | 101 | Geen asbest |

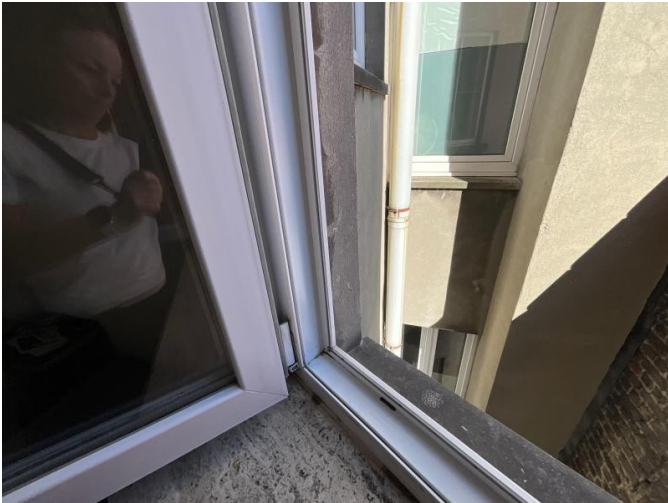
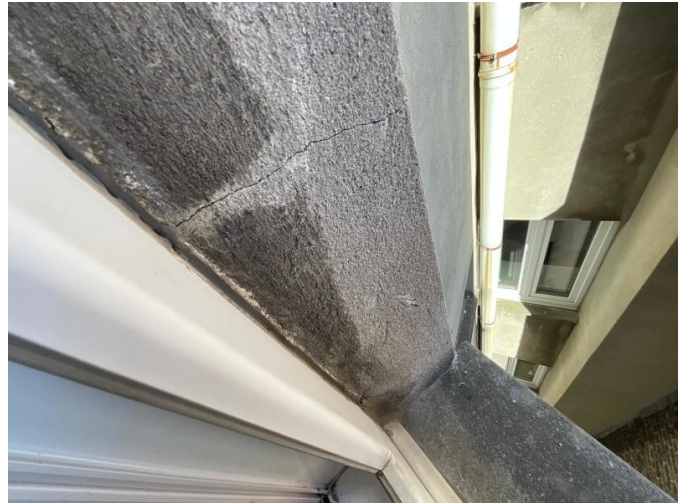
## Fiche 4: Buitenschil: cementering

Geen asbest

| # | Type | Referentie | Resultaat |
|---|---|---|---|
| 4.1 | Mengmonster | 703 | Geen asbest |

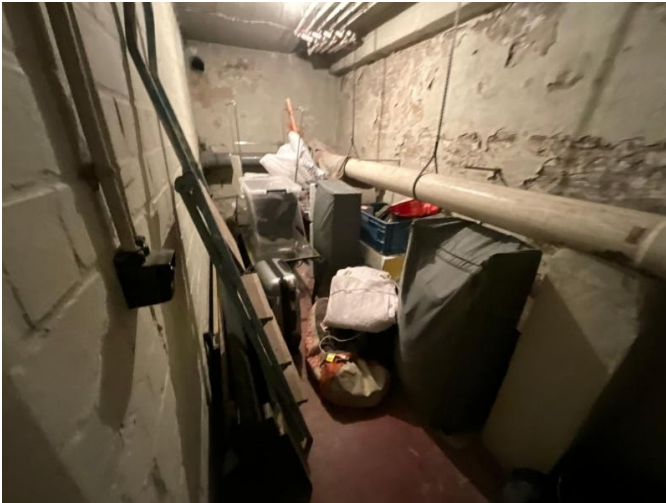
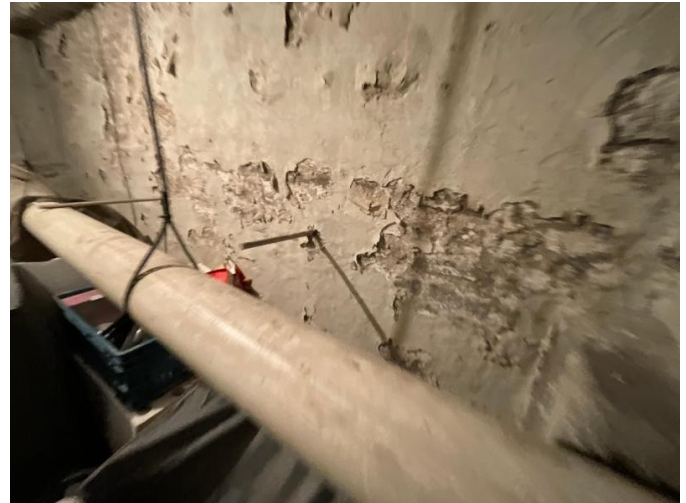
Geen asbest

| # | Type | Referentie | Resultaat |
|---|---|---|---|
| 5.1 | Mengmonster | 102 | Geen asbest |

| Beschrijving | Wanden: cementering |

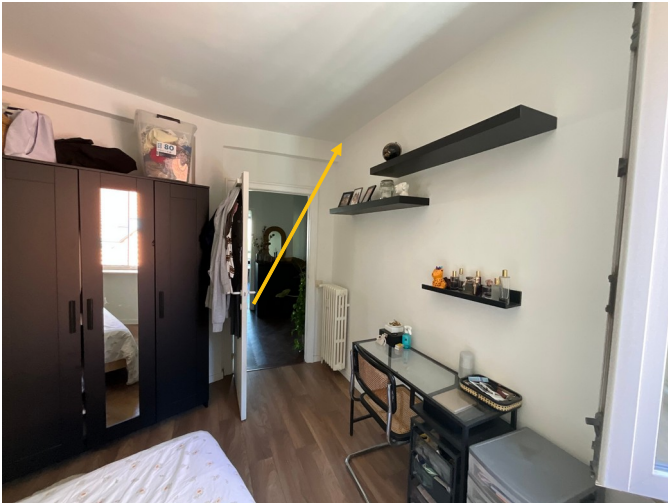
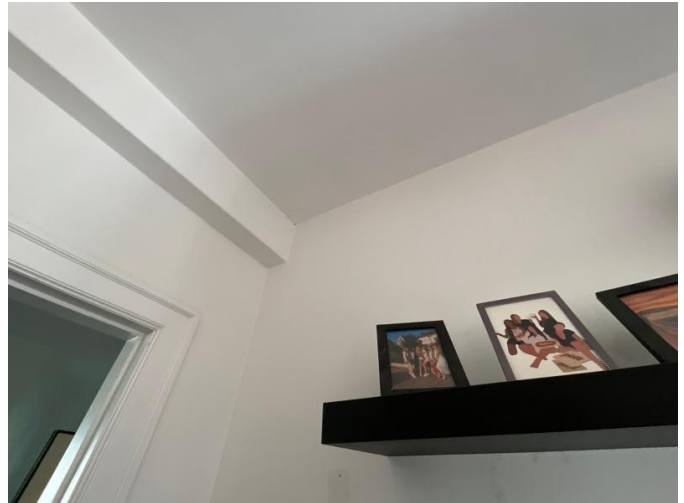
## Fiche 6: Plafonds: pleisterwerk

Geen asbest

| # | Type | Referentie | Resultaat |
|---|---|---|---|
| 6.1 | Mengmonster | 201 | Geen asbest |

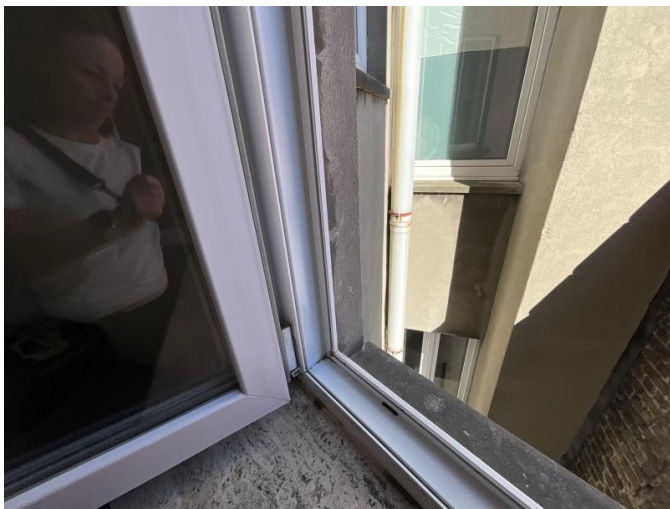
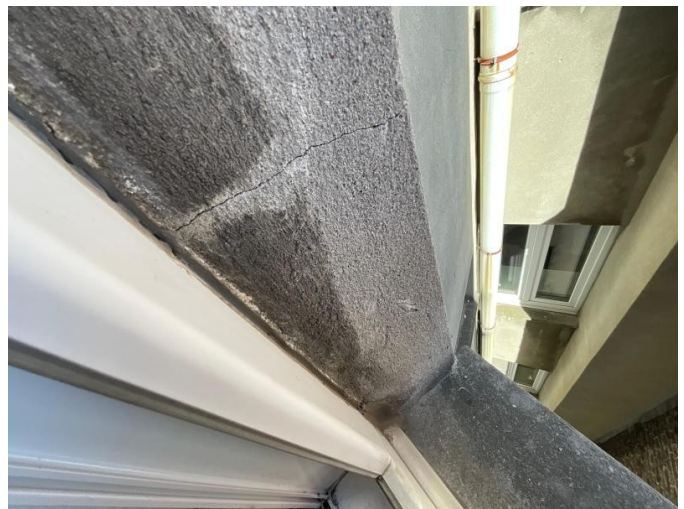
### Fiche 7: Afkitting schrijnwerk

| Beschrijving | Notitie | Terug te vinden op plannen |
|---|---|---|
| Fiche 7: Afkitting schrijnwerk | Er werd geen asbestverdacht afkittingsmateriaal vastgesteld, noch tussen kozijn en glas, noch tussen kozijn en muur. | - |
