# Asbestinventarisatetest

Lauwstraat 18, 9051 Gent

Attestnummer : 20260216-000258.000

**Asbestveilig** (maar niet asbestvrij)

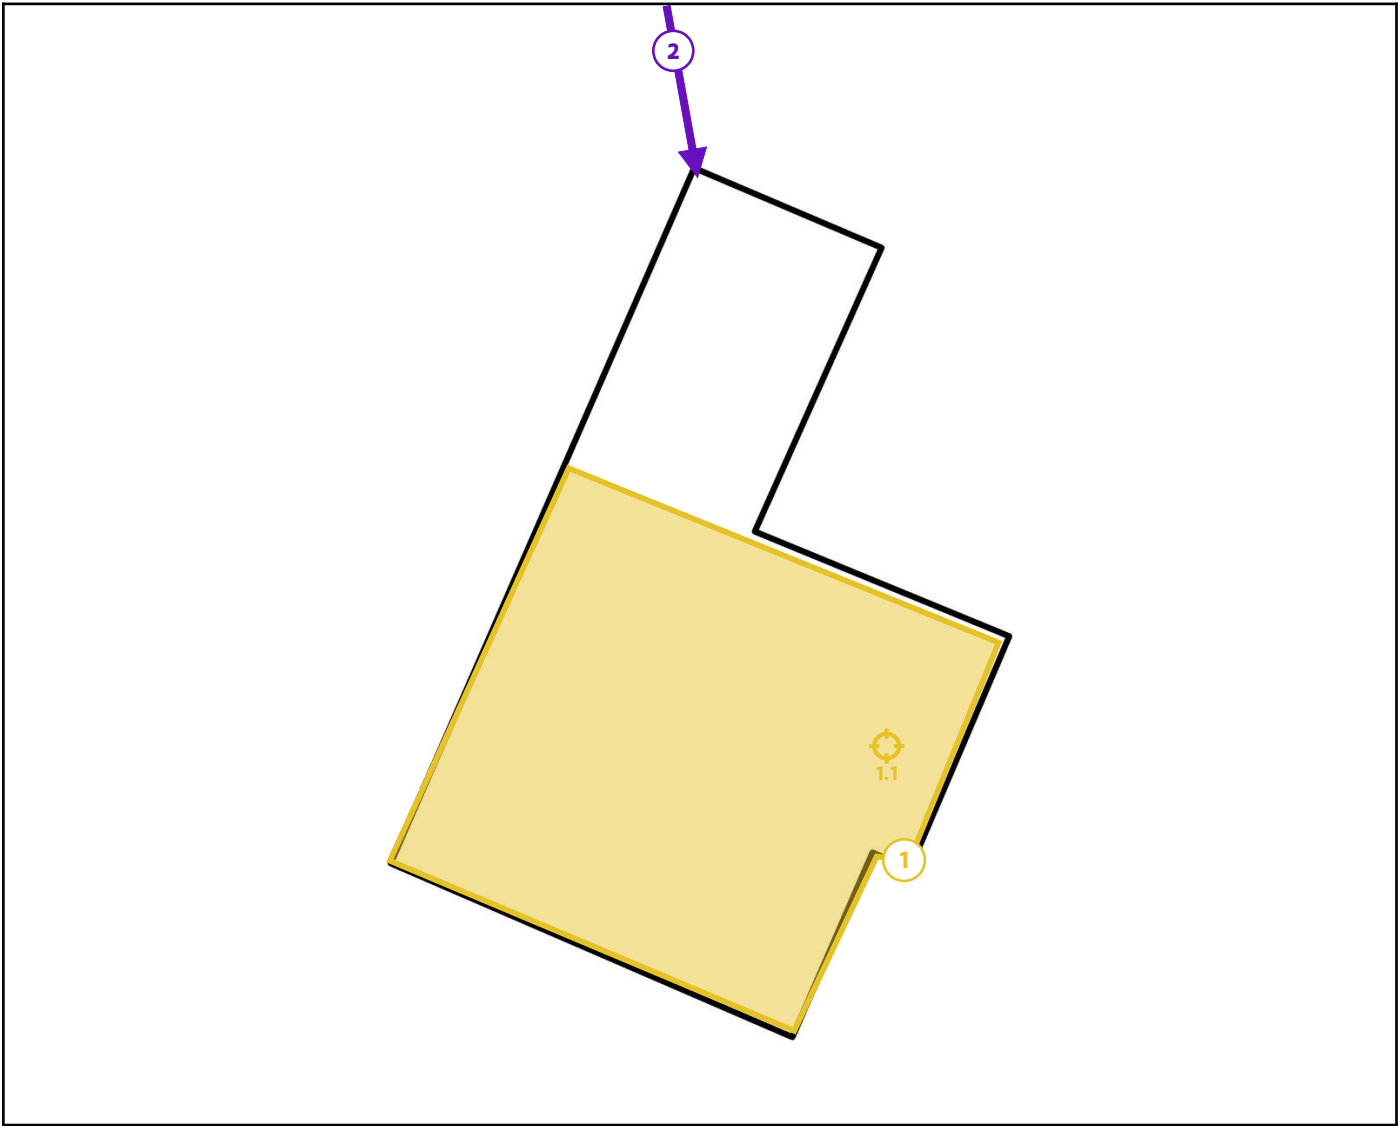
# Plan 1.8: Schema dak woning

| Beschrijving | Type | Actie |
|---|---|---|
| 1. Onderdak | Asbestmateriaal | Zorgvuldig beheren |
| 1.1 Code: 601 | Puntmonster | - |
| 2. Schouw niet inspecteerbaar | Beperking | - |

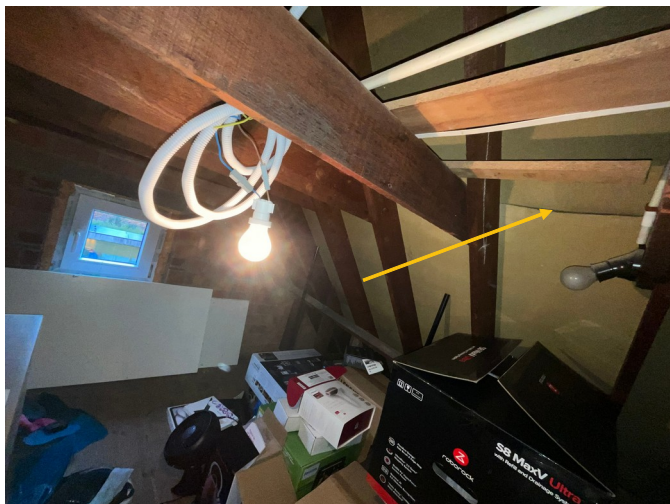
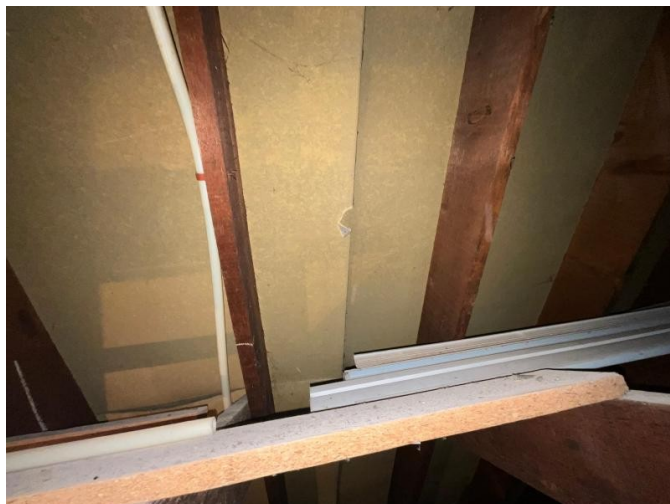
Overzichtsfoto

Detailfoto

De vaststelling dat deze toepassing asbesthoudend is, is gebaseerd op een plaatselijk monster, welke door een erkend labo werd geanalyseerd. Dit geeft slechts een indicatie van de algemene asbesthoudende toestand. Bij sloop of grondige werken en bij het (plaatselijk) verwijderen van het onderdak wordt aangeraden steeds bijkomende stalen af te nemen van elke dakdeel, dit om onnodige kosten van sanering door te voeren.

| Eindbeoordeling materiaalrisico | Zeer laag materiaalrisico en/of zeer lage kans op vezelvrijgave |

| Gebondenheid | Categorie 1: hechtgebonden in oorsprong |
| Asbestsoort (vezeltype) | Alleen chrysotiel |
| Asbestconcentratie | Laag (< 50%) |
| Afschermingsgraad van het gehele materiaal | Geheel of deels (ook) vrij aan de binnenlucht |
| Toestand van het materiaal | Onbeschadigd, niet verweerd |

| # | Type | Referentie | Resultaat |
|---|---|---|---|
| 1.1 | Puntmonster | 601 | Chrysotiel |

| Beschrijving | Onderdak |
| Asbestmateriaal | Plaat, paneel, tablet - Type Menuiserite |
| Hoeveelheid (oppervlakte - dikte - aantal) | <ul style="list-style-type: none"> <li>90,00 m<sup>2</sup> - 0,50 cm - 1 stuk</li> </ul> |
| Eenvoudig bereikbaar | <p>Nee</p> <ul style="list-style-type: none"> <li>Het asbestmateriaal is bedekt (uitgezonderd laag verf, coating, behang, kunststof, textiel) en het wegnemen van het bedekkende materiaal kan niet zonder het bedekkende materiaal te beschadigen.</li> </ul> |

Het asbestmateriaal valt onder de mijlpaal van 2040.

Zorgvuldig beheren

- Zorg voor een veilig beheer en verwijder dit asbestmateriaal wanneer het bij werken eenvoudig bereikbaar wordt. Controleer de toestand jaarlijks op wijzigingen.
- Voer bijkomende staalname(s) uit.

- Eenvoudige handelingen: mag via doe-het-zelf of door werknemer(s) met opleidingsattest eenvoudige handelingen  
Indien u dit als doe-het-zelver wenst te verwijderen dient u de nodige voorzorgsmaatregelen te nemen:  
Informeert u op voorhand bij uw plaatselijk recyclagepark welke maatregelen u kunt treffen voor een veilig transport en afgave of ophaling van de asbesttoepassing. De meeste recyclageparken hebben specifieke zakken en beschermkledij ter beschikking.

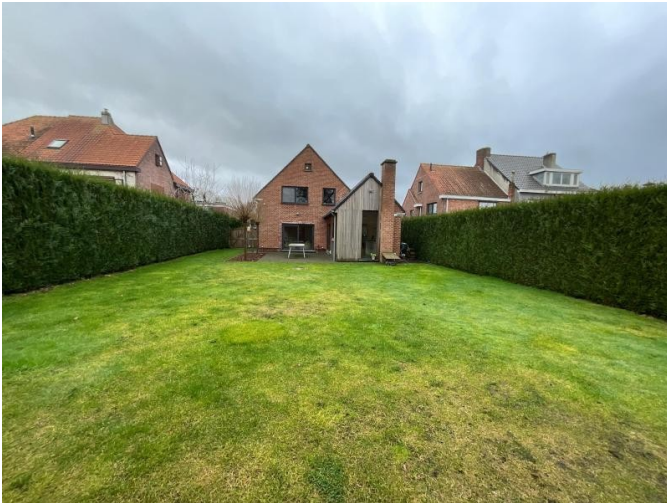
*Situeringfoto*

**Reden:** Het te onderzoeken materiaal situeert zich hoger dan 3,50 m te rekenen vanaf een veilige ondergrond

**Uitleg van de asbestdeskundige:** In deze schouw kunnen waarneembare asbestverdachte materialen aanwezig zijn. Door de hoogte is het niet mogelijk om deze schouw in detail te bekijken.

Dit geldt zowel voor de bovenzijde als de binnenkant van de schouw.

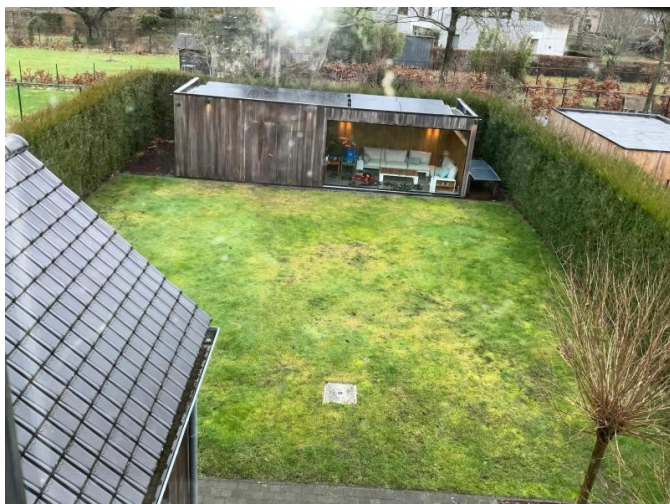
Situeringsfoto

Bouwjaar: 2023

*Constructies gebouwd vanaf 2001 moeten niet onderzocht worden*

| Opmerking | De tuinberging werd recentelijk opgericht. |

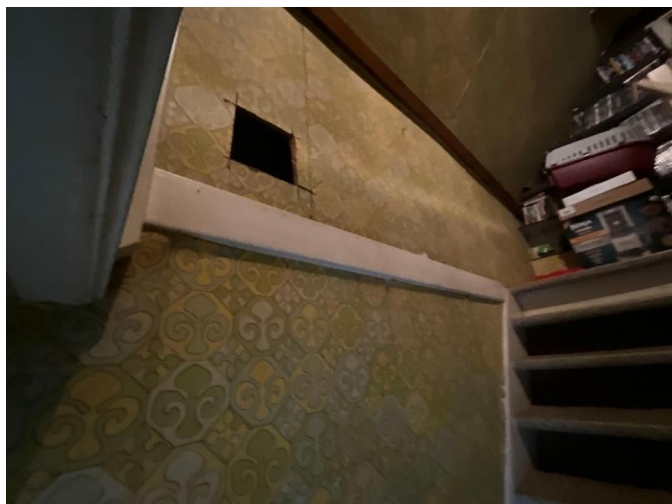
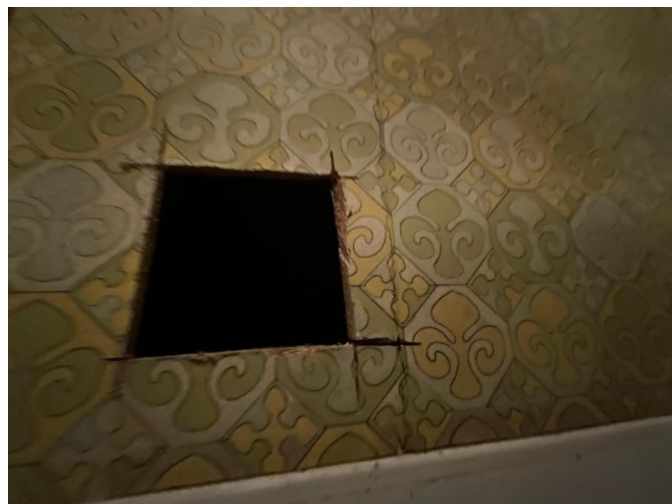
Situeringfoto

Detailfoto

Verschillende wanden bestaan uit beplating en/of lambriseringen welke niet-asbestverdacht zijn. Binnen het kader van een niet-destructief onderzoek konden de achterliggende lagen niet worden geanalyseerd. Enkel door deze te verwijderen of door een destructief onderzoek kunnen de achterliggende lagen geanalyseerd worden. Bij vernieuwing van deze binnenschil wordt aanbevolen om nieuw monstername te laten nemen.

| Basis voor advies | De asbestdeskundige beoordeelt het materiaal als niet-asbestverdacht. |

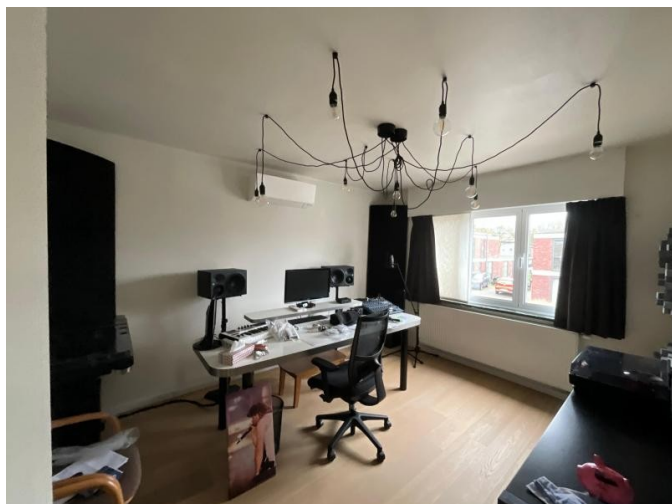
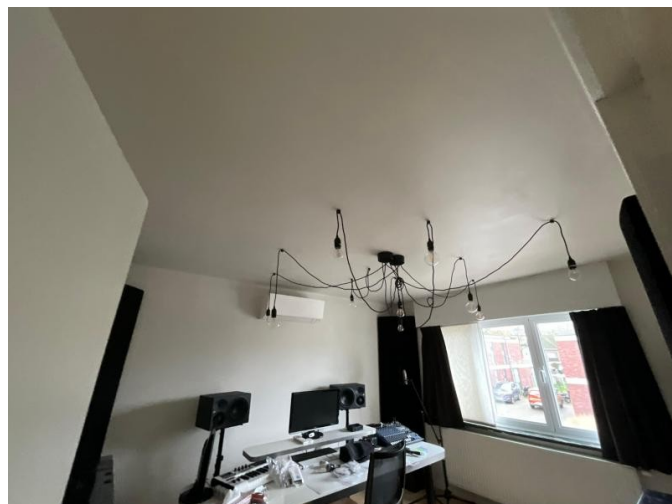
Situeringfoto

Detailfoto

Verschillende plafonds bestaan uit gipskartonbeplating. Binnen het kader van een niet-destructief onderzoek konden de achterliggende lagen niet worden geanalyseerd. Enkel door deze te verwijderen of door een destructief onderzoek kunnen de achterliggende lagen geanalyseerd worden. De smeerlagen tussen de gipskartonplaten konden niet worden vastgesteld, en dienen bij sanering bemonsterd te worden ingeval er twijfel is dat ze aangebracht zijn voor 2001. Bij vernieuwing van deze binnenschil wordt aanbevolen om nieuw monsternamen te laten nemen.

| Basis voor advies | De asbestdeskundige beoordeelt het materiaal als niet-asbestverdacht. |

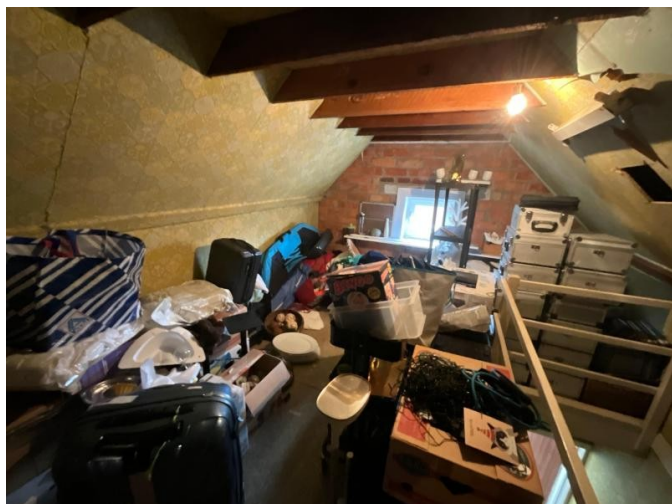
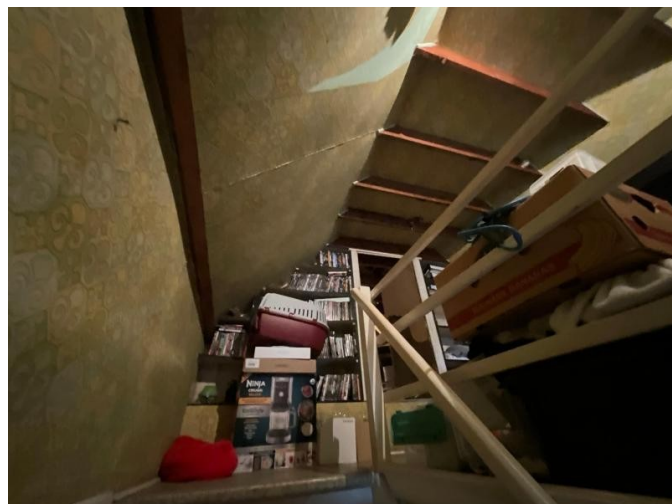
Situeringfoto

Detailfoto

Verschillende plafonds bestaan uit beplating en/of lambriseringen welke niet-asbest-verdacht zijn. Binnen het kader van een niet-destructief onderzoek konden de achterliggende lagen niet worden geanalyseerd. Enkel door deze te verwijderen of door een destructief onderzoek kunnen de achterliggende lagen geanalyseerd worden. Bij vernieuwing van deze binnenschil wordt aanbevolen om nieuw monstername te laten nemen.

| Basis voor advies | De asbestdeskundige beoordeelt het materiaal als niet-asbestverdacht. |

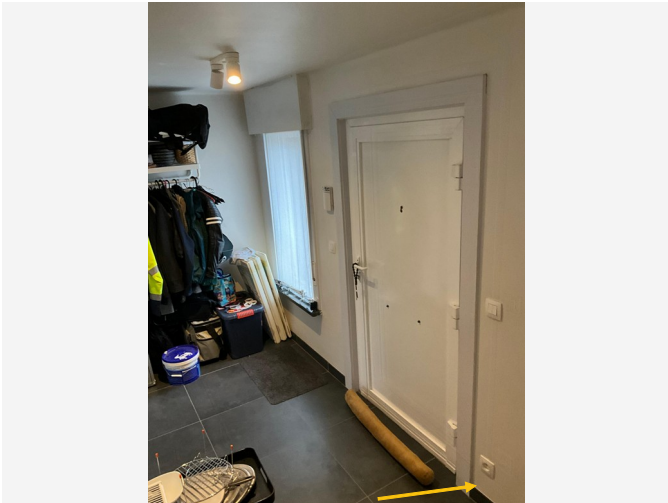
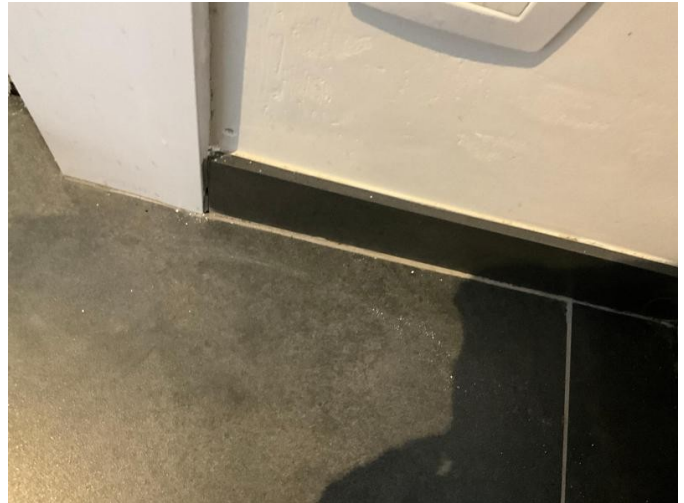
## Fiche 7: Wanden: pleisterwerk.

Geen asbest

| # | Type | Referentie | Resultaat |
|---|---|---|---|
| 7.1 | Mengmonster | 101 | Geen asbest |

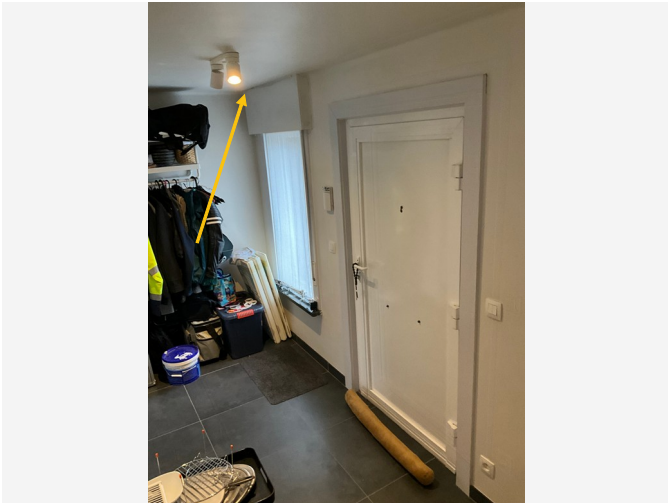
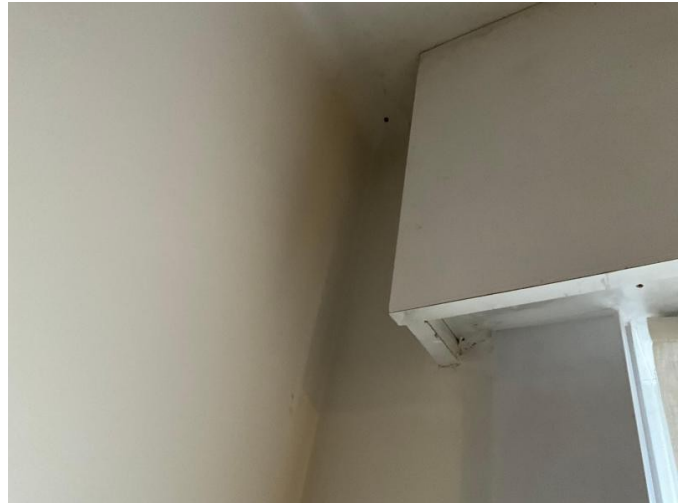
## Fiche 8: Plafonds: pleisterwerk

Geen asbest

| # | Type | Referentie | Resultaat |
|---|---|---|---|
| 8.1 | Mengmonster | 201 | Geen asbest |

| Opmerking | <p>De hoeveelheid is een benadering op basis van opmetingen ter plaatse. Hieraan kunnen evenwel geen rechten worden ontleend.</p> <p>In de natte ruimtes kon geen staal worden genomen, daar de plafonds opgetrokken zijn uit gyproc.</p> |

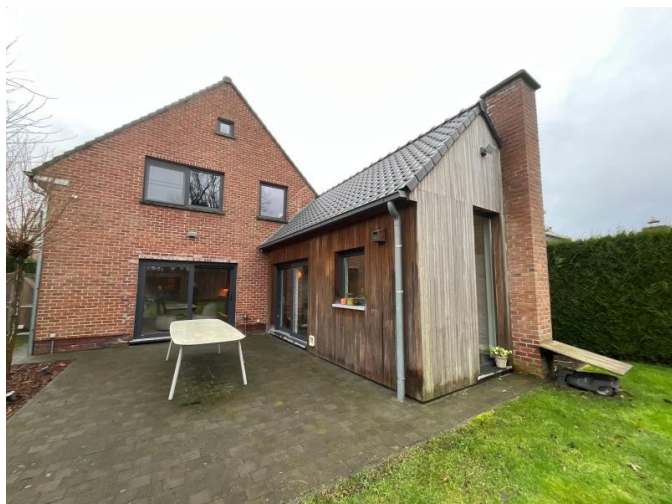
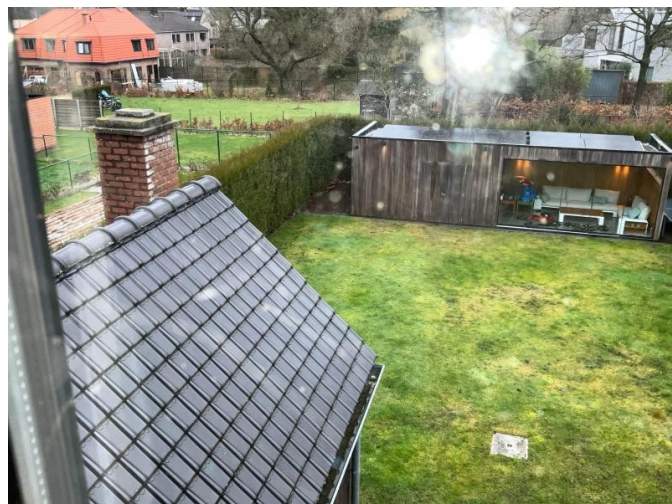
### Fiche 9: Dakpannen woning

| Beschrijving | Notitie | Terug te vinden op plannen |
|---|---|---|
| Fiche 9: Dakpannen woning | Het dak bestaat uit dakpannen. | Plan 1.9: Schema dak woning |

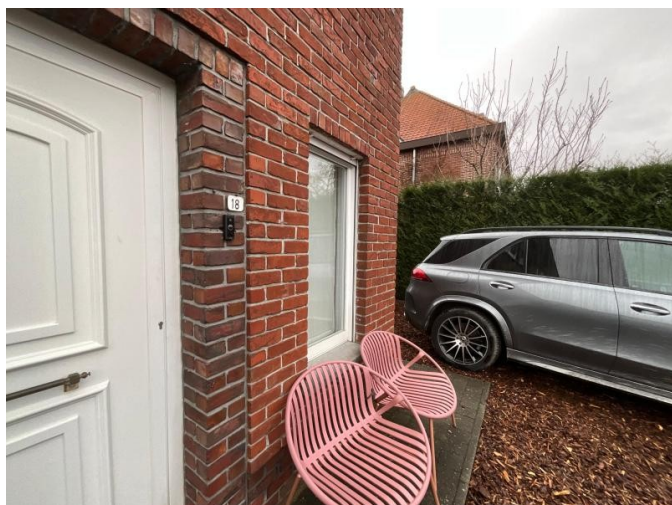
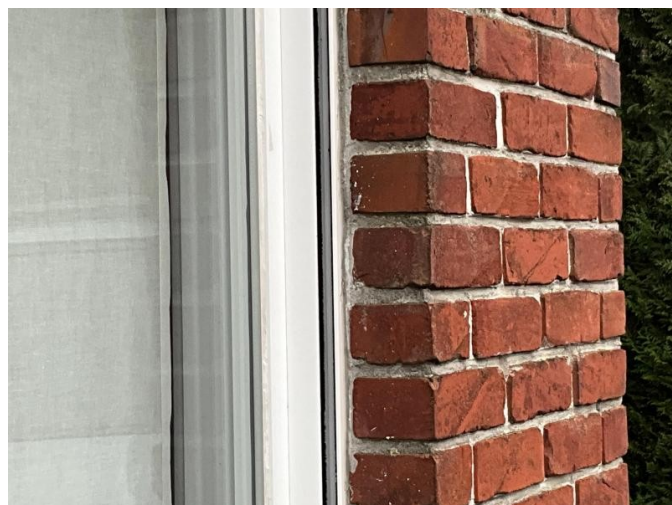
### Fiche 10: Afkitting schrijnwerk

| Beschrijving | Notitie | Terug te vinden op plannen |
|---|---|---|
| Fiche 10: Afkitting schrijnwerk | Er werd geen asbestverdacht afkittingsmateriaal vastgesteld, noch tussen kozijn en glas, noch tussen kozijn en muur. | - |
