Asbestinventarisatetest

Plotersgracht 12, 9000 Gent

Attestnummer : 20241205-000557.000

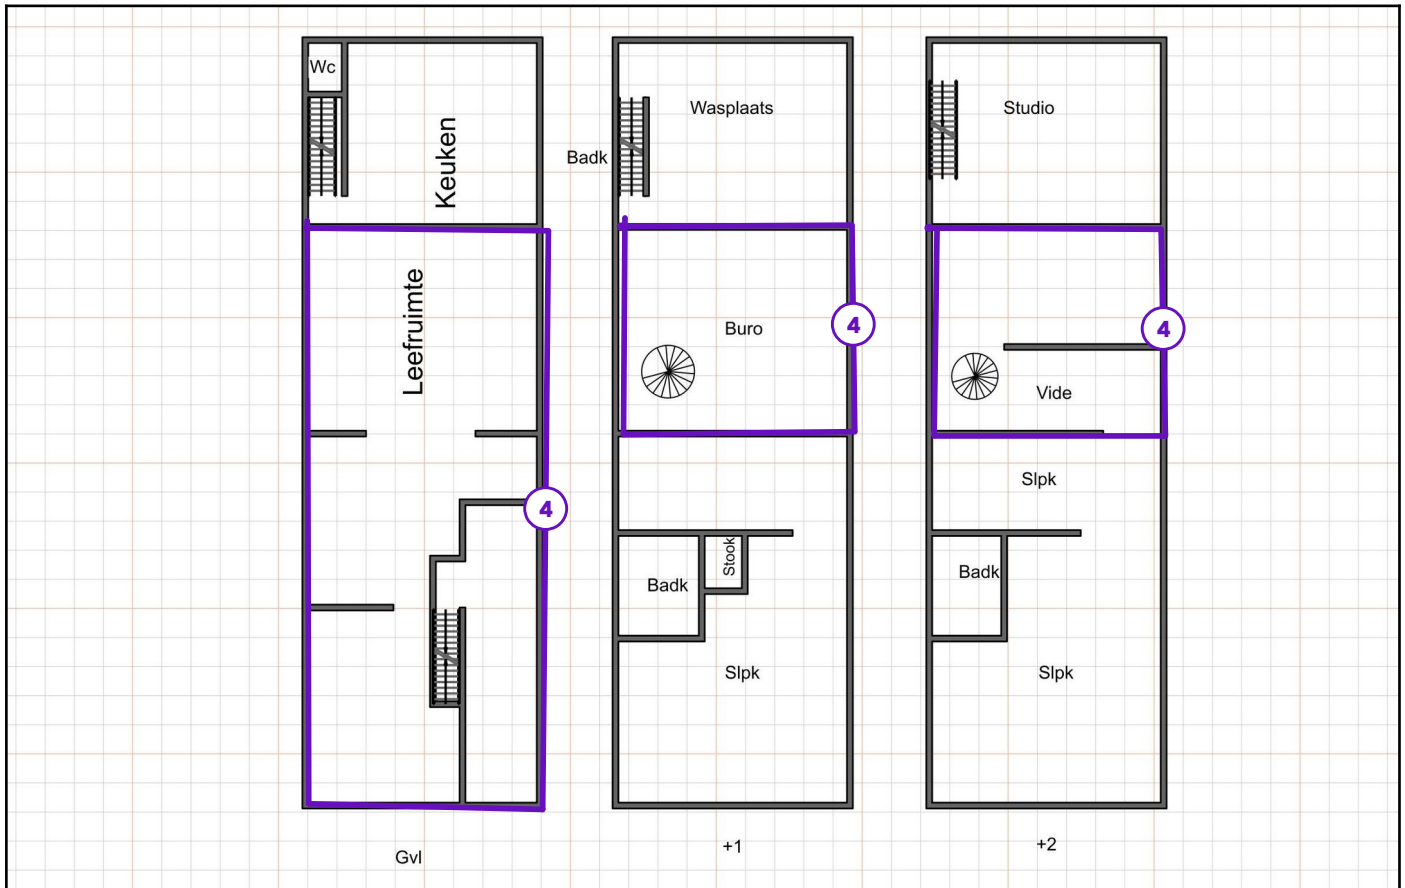
Plan 1.3: Schema woning

Beschrijving	Type	Actie
4. 2002. Plafonds hoger dan 3,50m.	Beperking	-

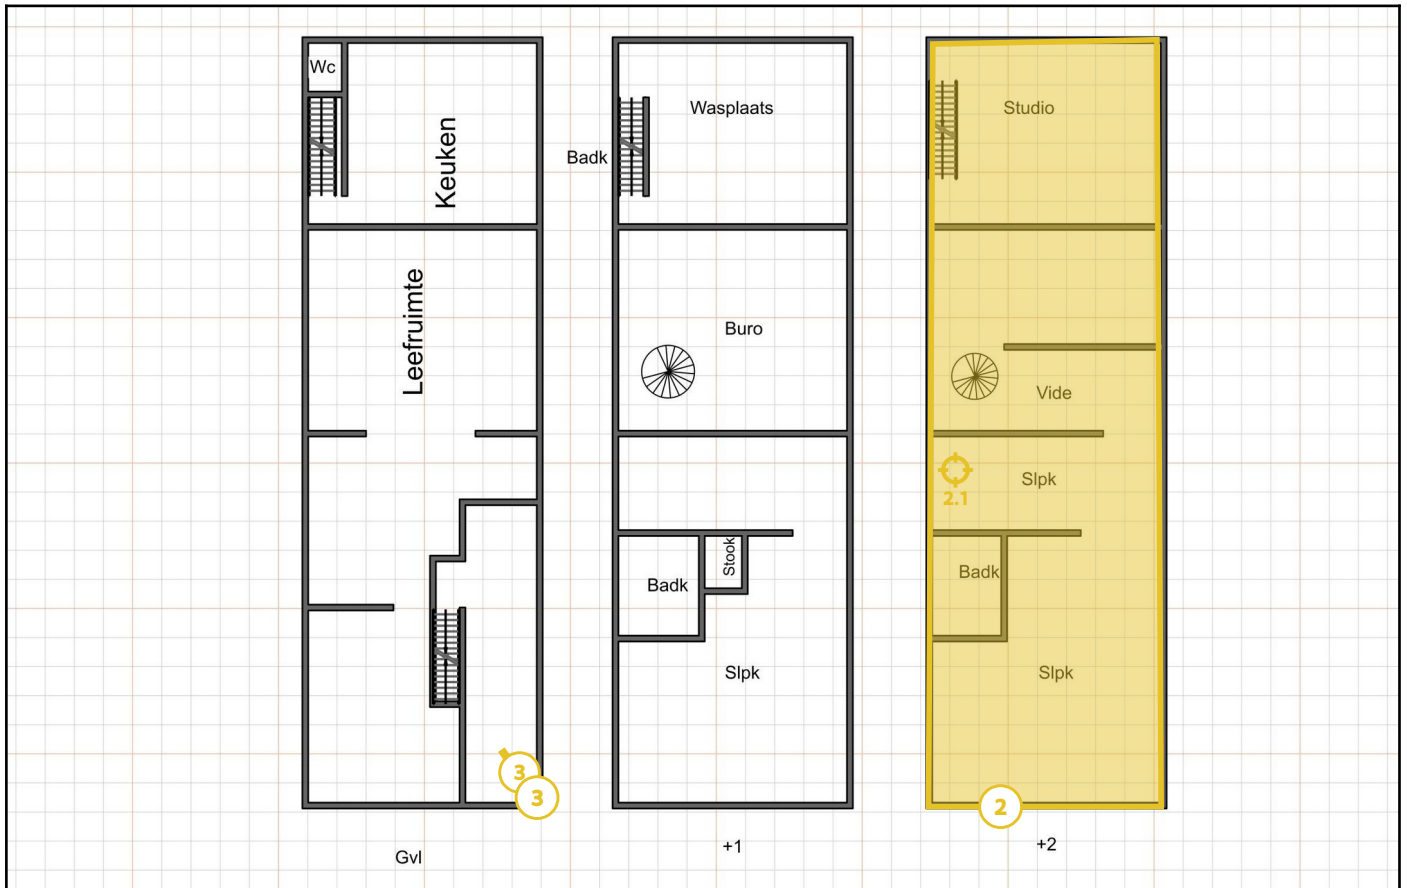
Plan 1.4: Schema woning

Beschrijving	Type	Actie
2. Onderdak hoofdgebouw	Asbestmateriaal	Zorgvuldig beheren
2.1 Code: 603	Puntmonster	-
3. 501. Uitrusting: Bakeliet elektriciteitskast netbeheerder.	Asbestmateriaal	Zorgvuldig beheren

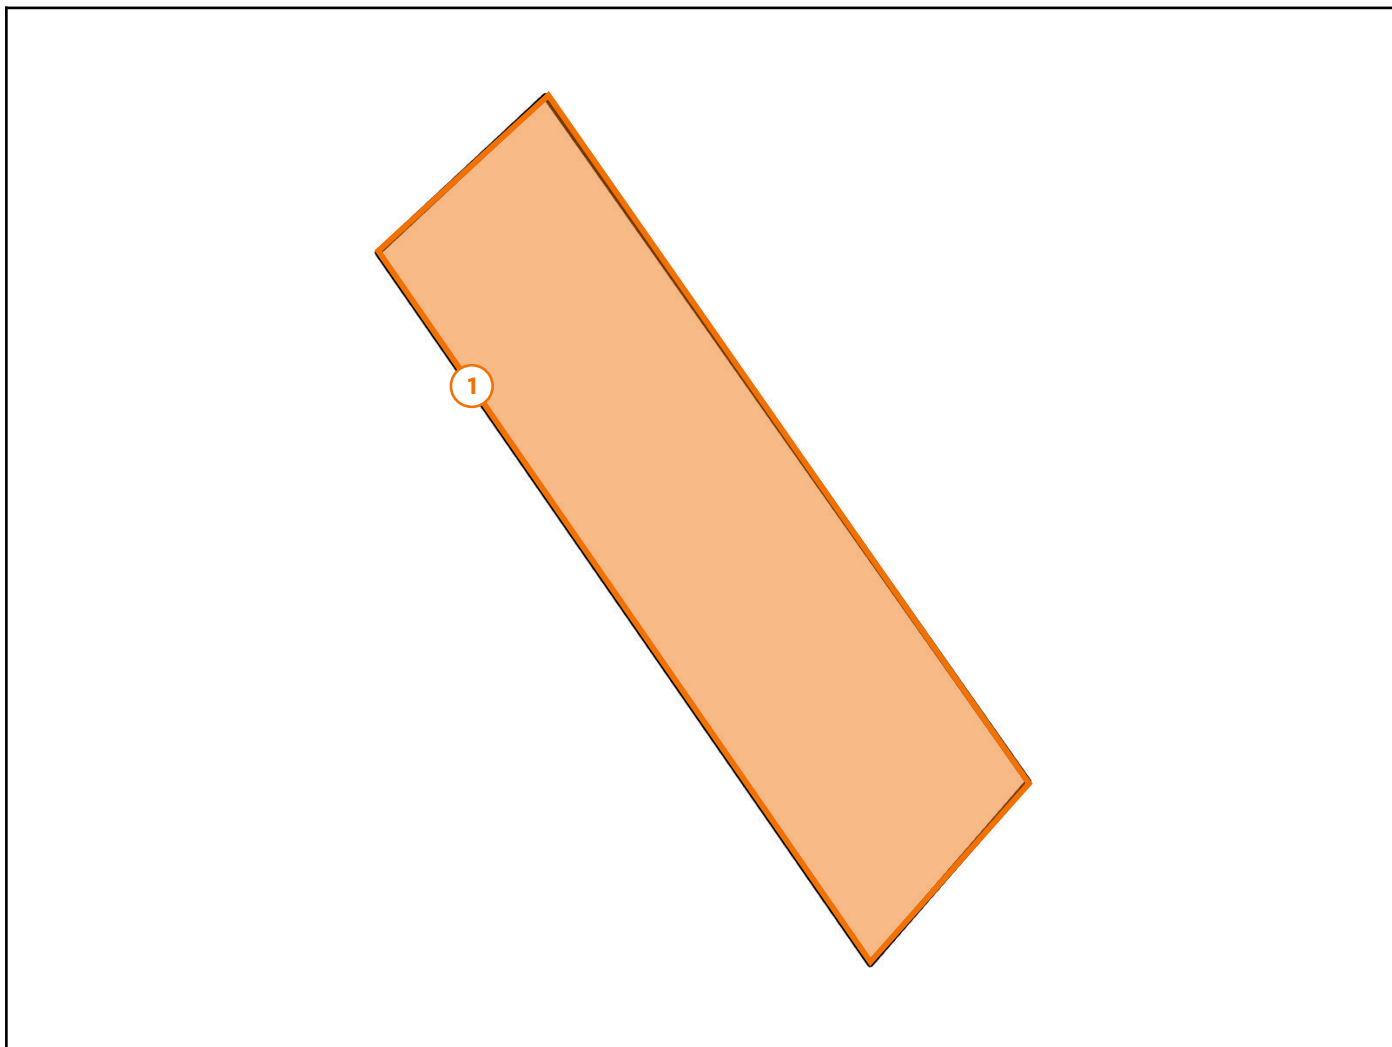
Plan 2.1: Bijgebouw plan

Beschrijving	Type	Actie
1. Onderdak tuinberging	Asbestmateriaal	Verwijderen

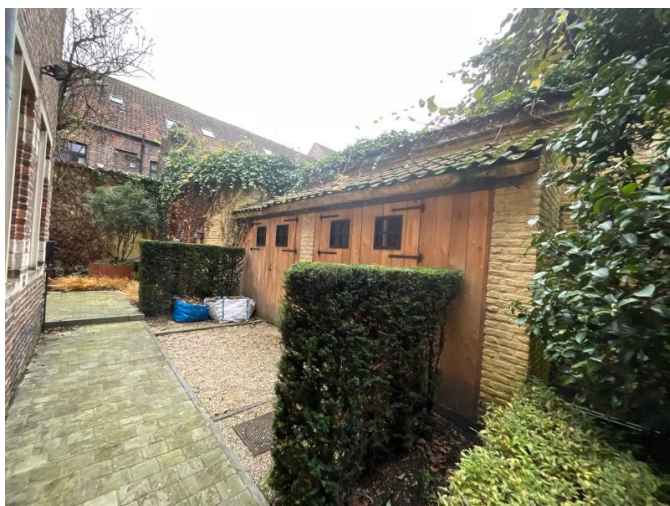
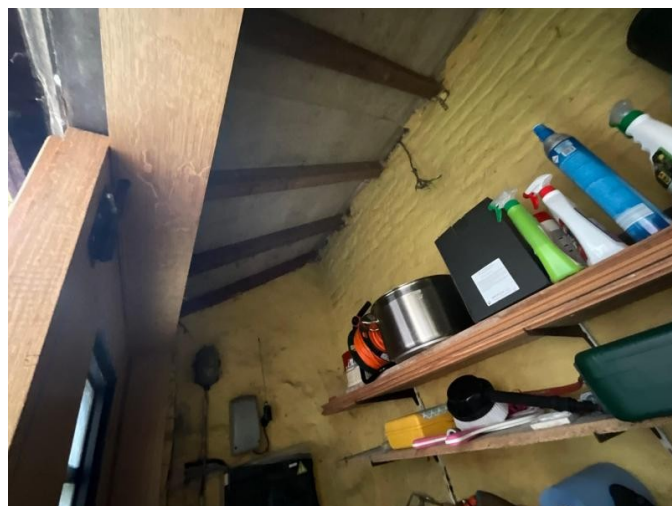
Het asbestmateriaal valt onder de mijlpaal van 2040.

Eindbeoordeling materiaalrisico	Verhoogd materiaalrisico en/of verhoogde kans op vezelvrijgave
---------------------------------	--

Gebondenheid	Categorie 1: hechtgebonden in oorsprong
Asbestsoort (vezeltype)	Crocidoliet aanwezig
Asbestconcentratie	Laag (< 50%)
Afschermingsgraad van het gehele materiaal	Geheel of deels (ook) vrij aan de binnenlucht
Toestand van het materiaal	Licht beschadigd, licht verweerd. Intact calciumsilicaatmateriaal of categorie III 'gebondenheid'

Beschrijving	Onderdak tuinberging
Omgeving	Binnen
Primaire drager	Schuin dak
Asbestmateriaal	Plaat, paneel, tablet - Type Menuiserite
Bindmiddel van asbestmateriaal	Cement
Gebondenheid op basis van bindmiddel	Hecht
Hoeveelheid (oppervlakte - dikte - aantal)	<ul style="list-style-type: none">• 20,00 m² - 0,50 cm - 1 stuk
Totaal volume	0,10 m ³
Eenvoudig bereikbaar	Ja
Bevestigingswijze	<ul style="list-style-type: none">• Genageld, geniet
Identificatiemethode	Vaststelling zonder monstername
Destructieve handeling voor identificatie	Nee
Opmerking	De hoeveelheid is indicatief.

Verwijderen

- Verwijder dit asbestmateriaal zo snel mogelijk. Volg de toestand goed op.
- Voer bijkomende staalname(s) uit.

- Eenvoudige handelingen: mag via doe-het-zelf of door werknemer(s) met opleidingsattest eenvoudige handelingen
Indien u dit als doe-het-zelver zelf wenst te verwijderen dient u de nodige voorzorgsmaatregelen te nemen:

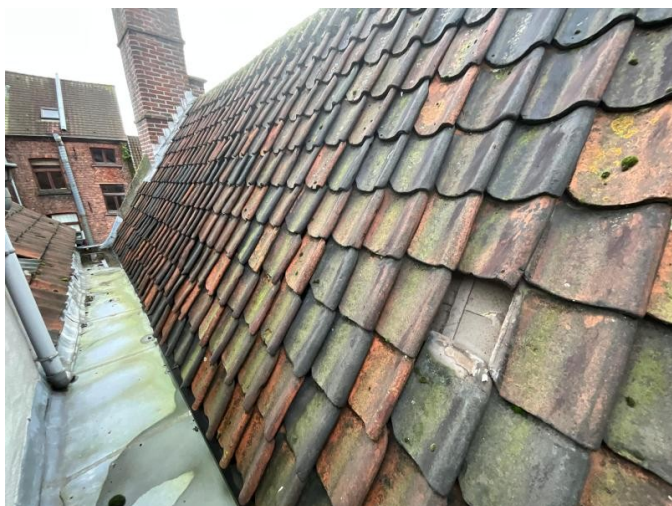
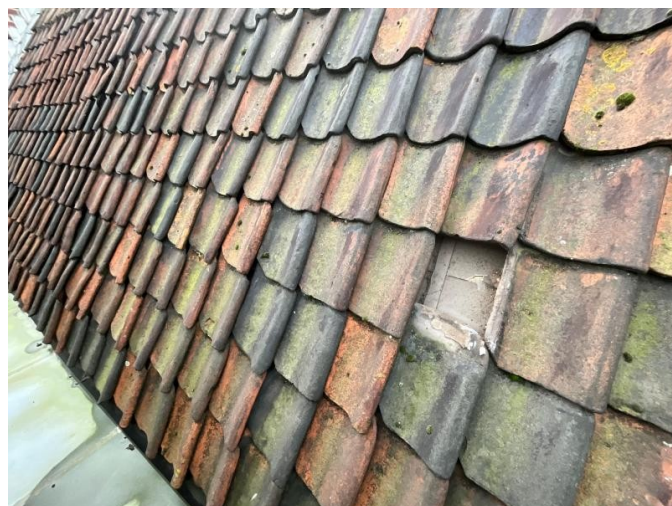
Het asbestmateriaal valt onder de mijlpaal van 2040.

Eindbeoordeling materiaalrisico	Laag materiaalrisico en/of verlaagde kans op vezelvrijgave
---------------------------------	--

Gebondenheid	Categorie 1: hechtgebonden in oorsprong
Asbestsoort (vezeltype)	Alleen chrysotiel
Asbestconcentratie	Laag (< 50%)
Afschermingsgraad van het gehele materiaal	Geheel of deels vrij aan de buitenlucht
Toestand van het materiaal	Licht beschadigd, licht verweerd. Intact calciumsilicaatmateriaal of categorie III 'gebondenheid'

#	Type	Referentie	Resultaat
2.1	Puntmonster	603	Chrysotiel

Beschrijving	Onderdak hoofdgebouw
Omgeving	Buiten
Primaire drager	Schuin dak
Asbestmateriaal	Plaat, paneel, tablet - Type Menuiserite
Bindmiddel van asbestmateriaal	Cement
Gebondenheid op basis van bindmiddel	Hecht
Hoeveelheid (oppervlakte - dikte - aantal)	• 250,00 m ² - 0,50 cm - 1 stuk
Totaal volume	1,25 m ³
Eenvoudig bereikbaar	Ja
Bevestigingswijze	• Genageld, geniet
Identificatiemethode	Vaststelling met monstername
Destructieve handeling voor identificatie	Nee
Opmerking	<p>De hoeveelheid is indicatief.</p> <p>Het staal is representatief voor het onderdeel dat bemonsterd werd. Dit neemt niet weg dat er andere onderdelen van het dak positief of negatief zouden testen op bijkomende bemonstering. Daarom wordt steeds bij sanering of renovatie aangeraden om wanneer er verschillende soorten onderdaken worden vastgesteld, deze telkens af te toetsen op het asbesthoudend karakter ervan.</p> <p>Hier werd het staal genomen aan de rechterzijde van het dak, aan de linkerzijde zaten de bereikbare pannen vast. Daarom wordt er geadviseerd om bijkomende staalnames uit te voeren bij renovaties.</p>

Zorgvuldig beheren

- Zorg voor een veilig beheer. Vermijd het beschadigen van het asbestmateriaal. Controleer de toestand jaarlijks op wijzigingen.
- Zorg voor een veilig beheer en verwijder dit asbestmateriaal wanneer het bij werken eenvoudig bereikbaar wordt. Controleer de toestand jaarlijks op wijzigingen.
- Voer bijkomende staalname(s) uit.

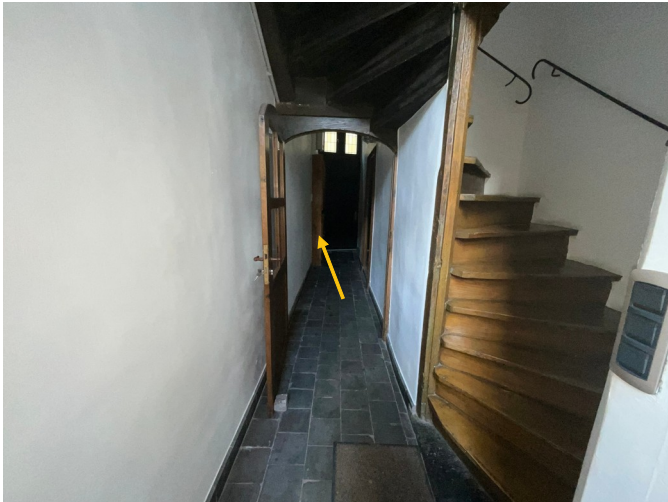
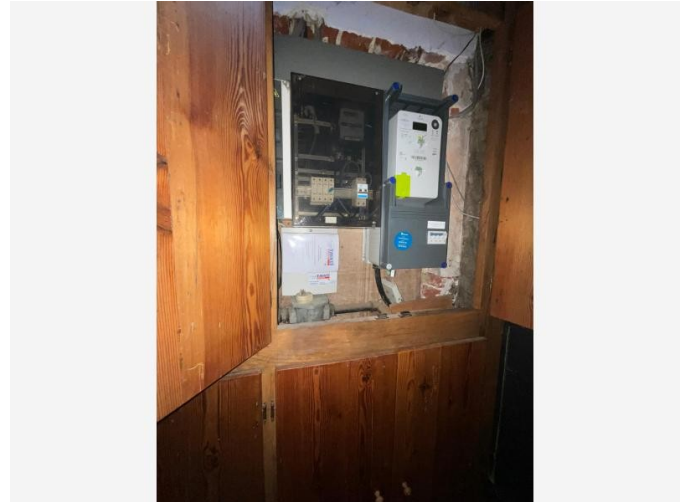
Fiche 3: 501. Uitrusting: Bakeliet elektriciteitskast netbeheerder.

Het asbestmateriaal valt onder de mijlpaal van 2040.

Eindbeoordeling materiaalrisico	Zeer laag materiaalrisico en/of zeer lage kans op vezelvrijgave
---------------------------------	---

Gebondenheid	Categorie 1: hechtgebonden in oorsprong
Asbestsoort (vezeltype)	Crocidoliet aanwezig
Asbestconcentratie	Laag (< 50%)
Afschermingsgraad van het gehele materiaal	Stootvaste afscherming of omkasting
Toestand van het materiaal	Onbeschadigd, niet verweerd

Beschrijving	501. Uitrusting: Bakeliet elektriciteitskast netbeheerder.
Omgeving	Binnen
Primaire drager	Communicatie en elektrische infrastructuur en uitrusting
Asbestmateriaal	Plaat, paneel, tablet - Type Bakeliet
Bindmiddel van asbestmateriaal	Kunststof of -hars
Gebondenheid op basis van bindmiddel	Hecht
Hoeveelheid (oppervlakte - dikte - aantal)	• 0,30 m ² - 2,00 cm - 1 stuk
Totaal volume	0,006 m ³
Eenvoudig bereikbaar	Ja
Bevestigingswijze	• Geschroefd
Identificatiemethode	Vaststelling zonder monstername
Destructieve handeling voor identificatie	Nee

Zorgvuldig beheren

- Zorg voor een veilig beheer en verwijder dit asbestmateriaal wanneer het bij werken eenvoudig bereikbaar wordt. Controleer de toestand jaarlijks op wijzigingen.

- Eenvoudige handelingen: mag via doe-het-zelf of door werknemer(s) met opleidingsattest eenvoudige handelingen
Deze toepassing mag enkel door de netbeheerder worden verwijderd.

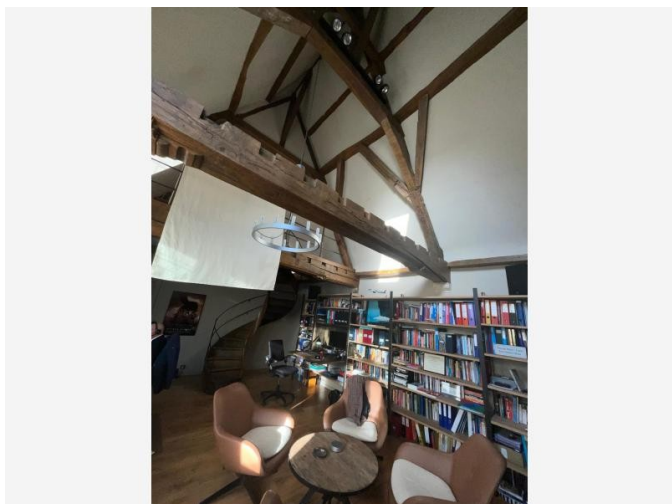
Tijdelijke beperking

Reden: Het te onderzoeken materiaal situeert zich hoger dan 3,50 m te rekenen vanaf een veilige ondergrond

Uitleg van de asbestdeskundige: Het plafond is hoger dan 3,5 meter boven vloerniveau en dient binnen het wettelijk kader van dit onderzoek niet te worden geïnspecteerd. Bij sloop of grondige werken en bij het (plaatselijk) verwijderen van het pleisterwerk wordt aangeraden steeds bijkomende stalen te laten nemen van elk plafond.

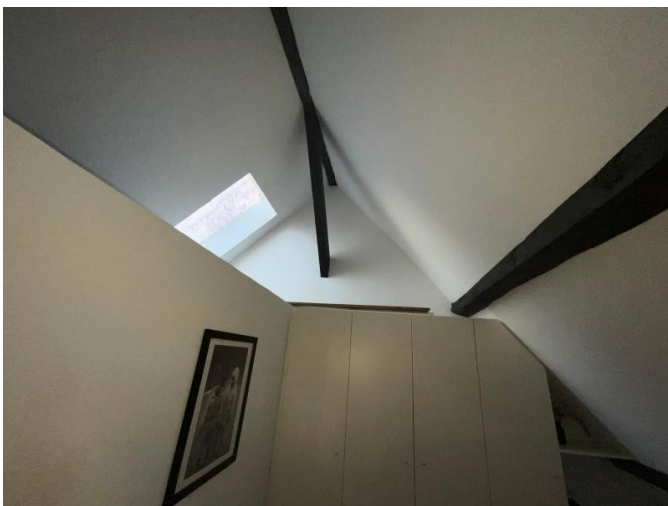
Verschillende plafonds bestaan uit gipskartonbeplating. Binnen het kader van een niet-destructief onderzoek konden de achterliggende lagen niet worden geanalyseerd. Enkel door deze te verwijderen of door een destructief onderzoek kunnen de achterliggende lagen geanalyseerd worden. Bij vernieuwing van deze binnenschil wordt aanbevolen om nieuw monstername te laten nemen.

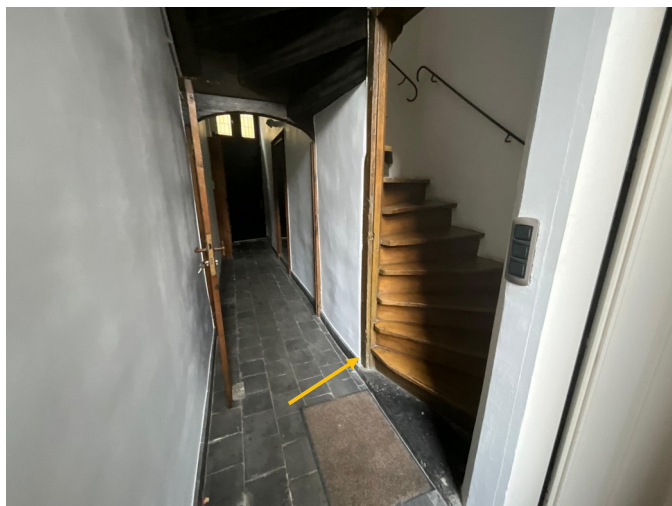
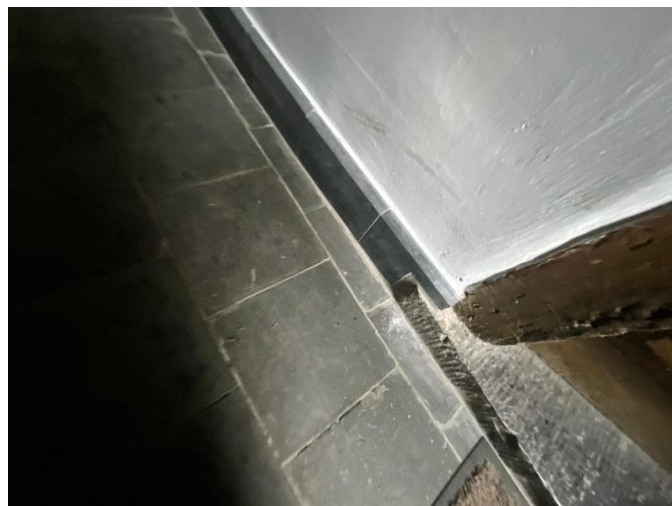
Geen asbest

#	Type	Referentie	Resultaat
6.1	Mengmonster	101	Geen asbest

Beschrijving	101. Wanden: pleisterwerk.
Omgeving	Binnen
Primaire drager	Binnenwand
Bindmiddel van materiaal	Gips - kalk
Gebondenheid op basis van bindmiddel	Niet-hechtgebonden
Hoeveelheid (oppervlakte - dikte - aantal)	• 600,00 m ² - 1,00 cm - 1 stuk
Totaal volume	6,00 m ³
Identificatiemethode	Vaststelling met monstername
Destructieve handeling voor identificatie	Nee
Opmerking	<p>De opgegeven oppervlaktes zijn indicatief.</p> <p>De vaststelling dat de wanden asbestveilig zijn, is gebaseerd op een beperkt aantal monsterstalen welke door een erkend labo werden geanalyseerd. Daardoor geeft dit vooral een indicatie van de algemene asbestveilige toestand. De stalen werden afgenomen in de volgende ruimtes: droge ruimte, natte ruimte en traphal. Bij sloop of grondige werken en bij het (plaatselijk) verwijderen van het pleisterwerk wordt aangeraden steeds bijkomende stalen te nemen van elke muur.</p> <p>In de stookruimte werd er geen staal genomen van het pleister aan de wanden. Die muren bestonden uit gyproc.</p>
