# Asbestinventarisatattest

Sint-Pietersaalststraat 67, 9000 Gent

Attestnummer : 20260310-000332.000

Uitgegeven op : 10.03.2026

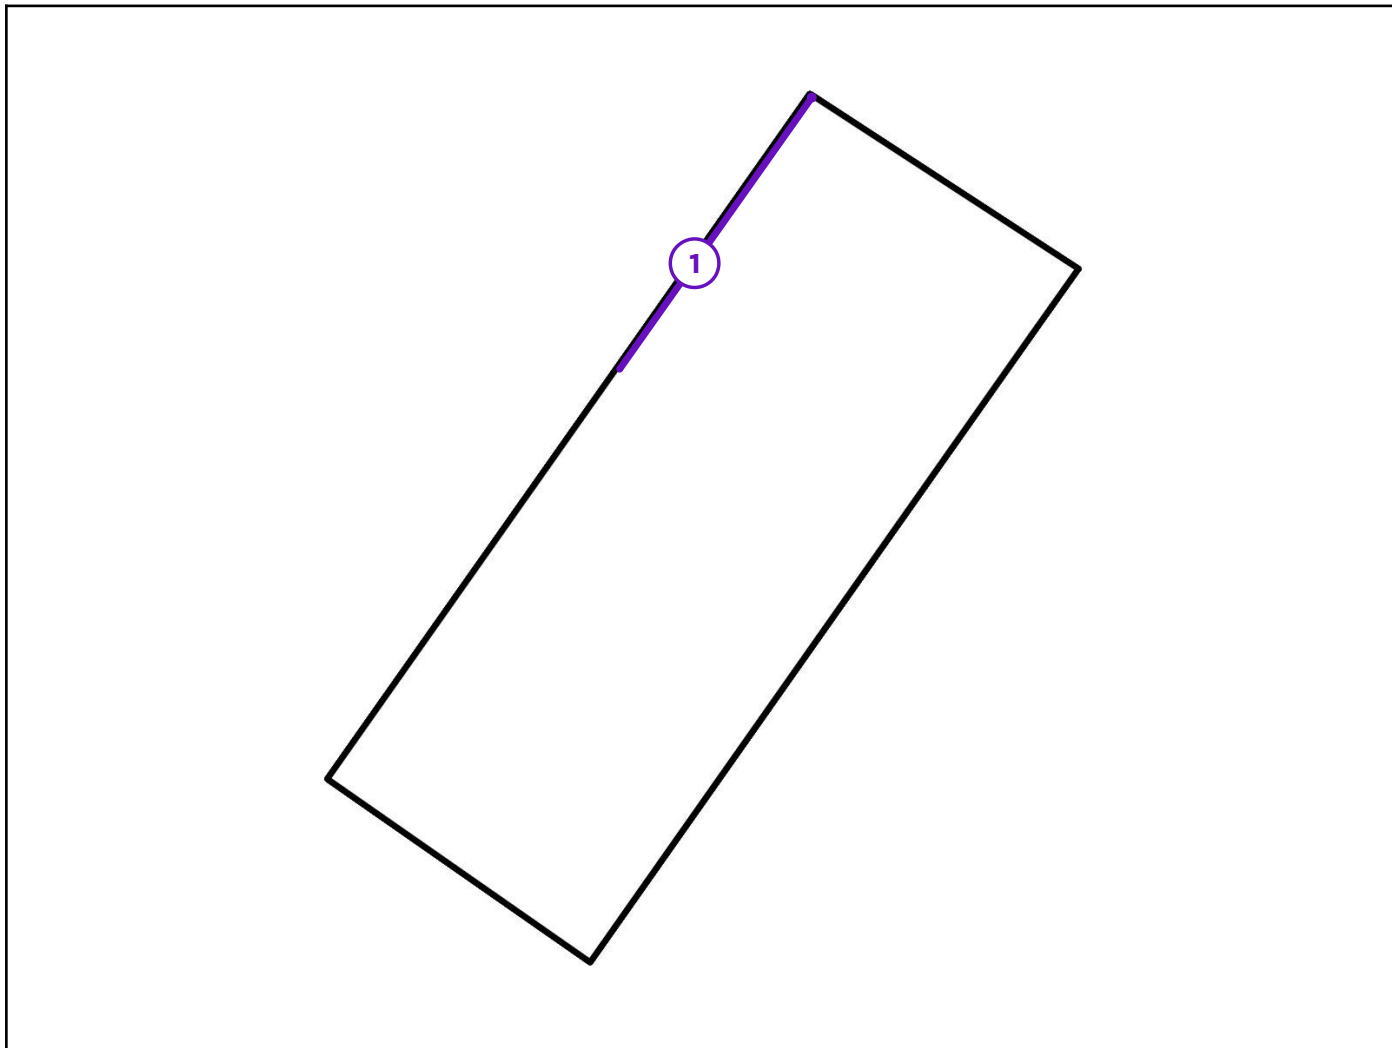
## Plan 1.5: Hoofdgebouw plan

| Beschrijving | Type | Actie |
|---|---|---|
| 1. Gevelleien scheidingsmuur | Advies | - |

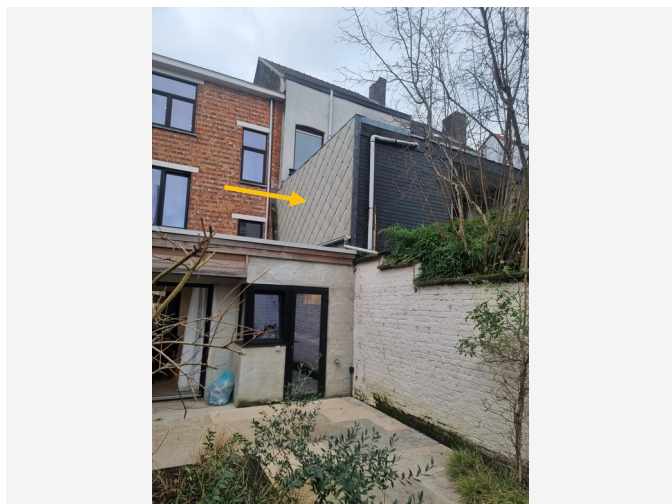
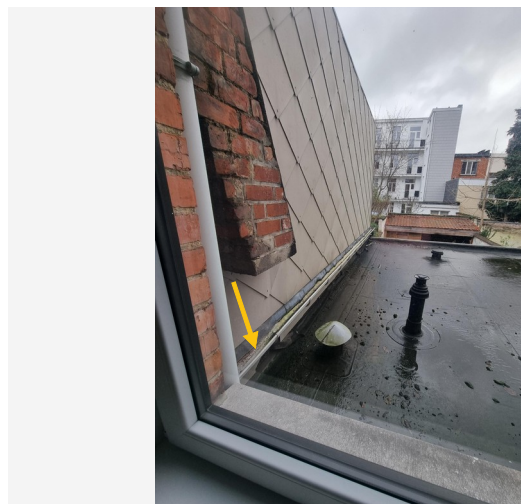
op de scheidingsmuur tussen huisnummer 67 en 65 zijn er asbestverdachte gevelleien gemonteerd.

Er is geen afdrui- of afvloeizone voor deze toepassing. Er is een goot die het afdruipe hemelwater afvoert naar huisnummer 65.

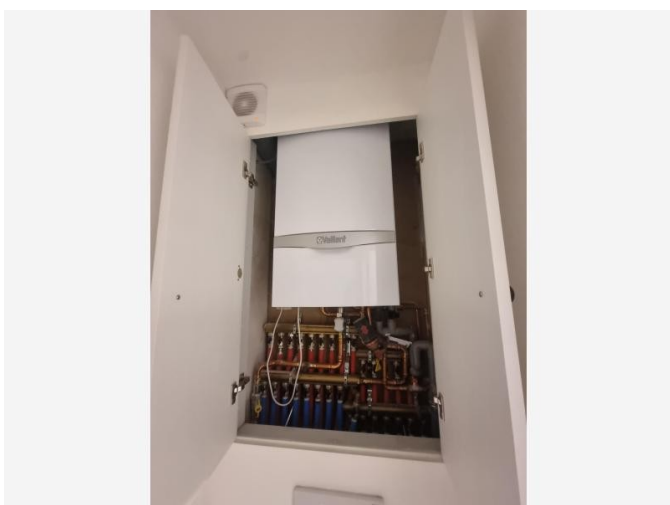
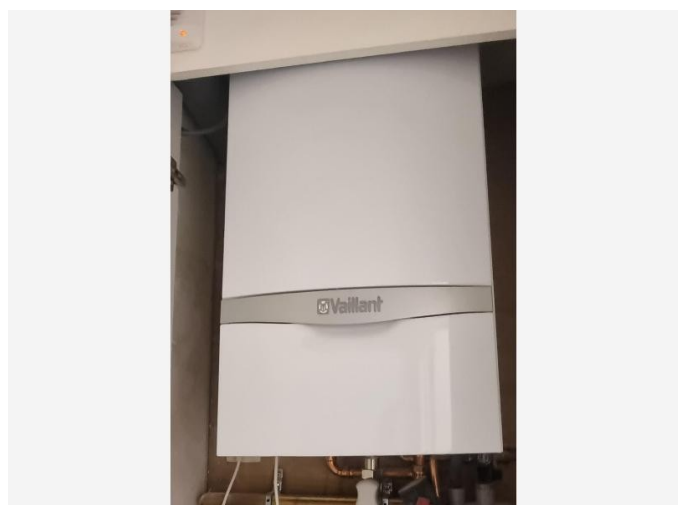
### Fiche 5: stookketel

| Beschrijving | Notitie | Terug te vinden op plannen |
|---|---|---|
| Fiche 5: stookketel | De stookketel van het merk Vaillant dateert van 2020. Bewijsdocument is bijgevoegd als bijlage | - |
