Asbestinventarisatetest

Koning Albertlaan 75, 9000 Gent

Attestnummer : 20241028-000281.000

Niet-asbestveilig

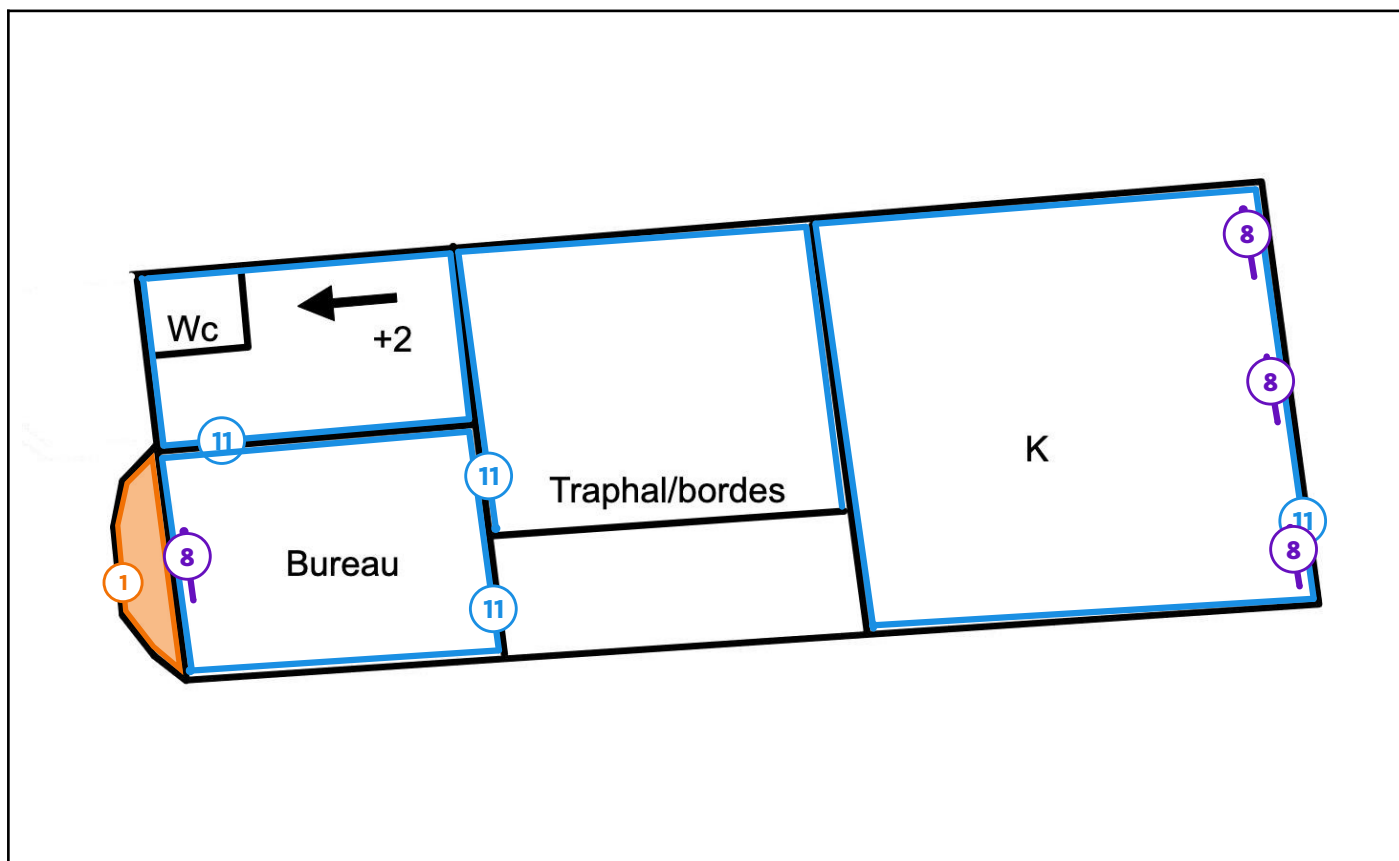
Plan 1.4: Verdieping +1

Beschrijving	Type	Actie
1. Leiendak erker achtergevel	Asbestmateriaal	Verwijderen
8. Radiatoren	Advies	-
11. Pleister muren	Geen asbest	-

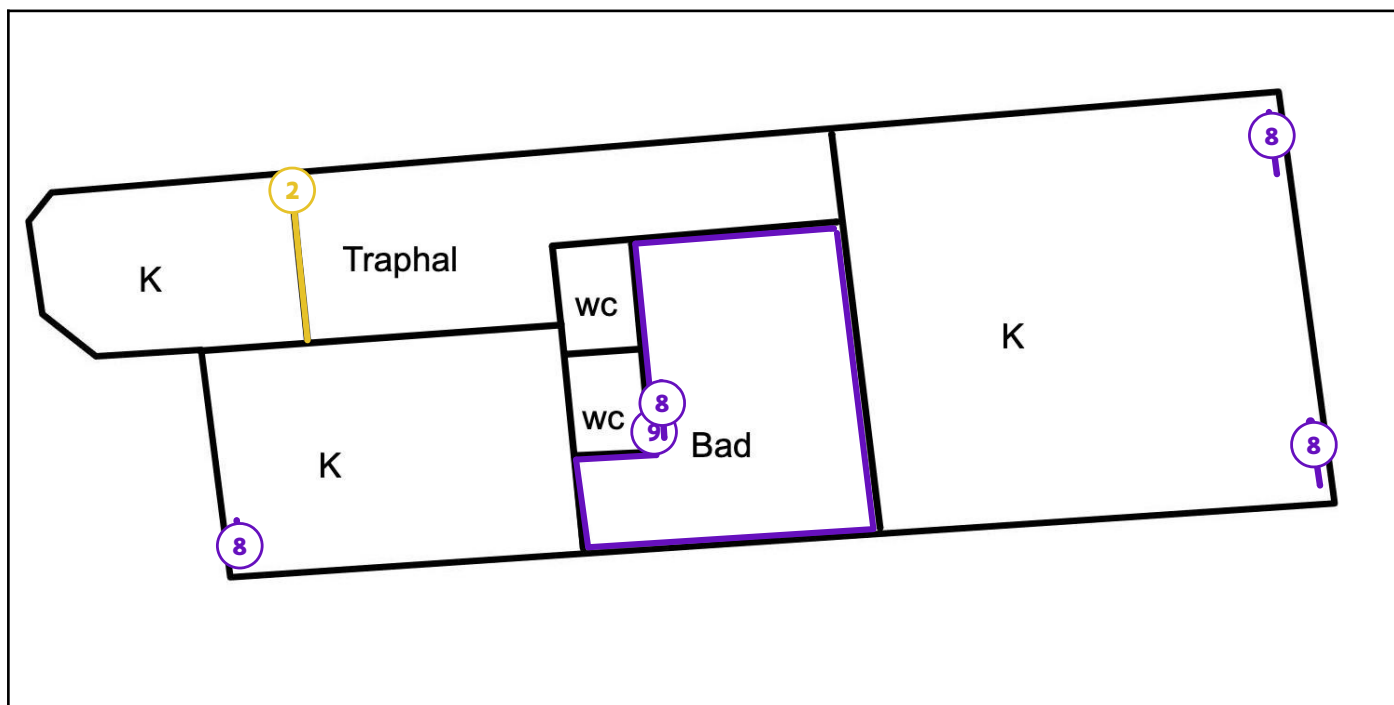
Plan 1.8: Verdieping +2

Beschrijving	Type	Actie
2. Menuiserteplaat boven deur	Asbestmateriaal	Zorgvuldig beheren
8. Radiatoren	Advies	-
9. Tegellijmen	Advies	-

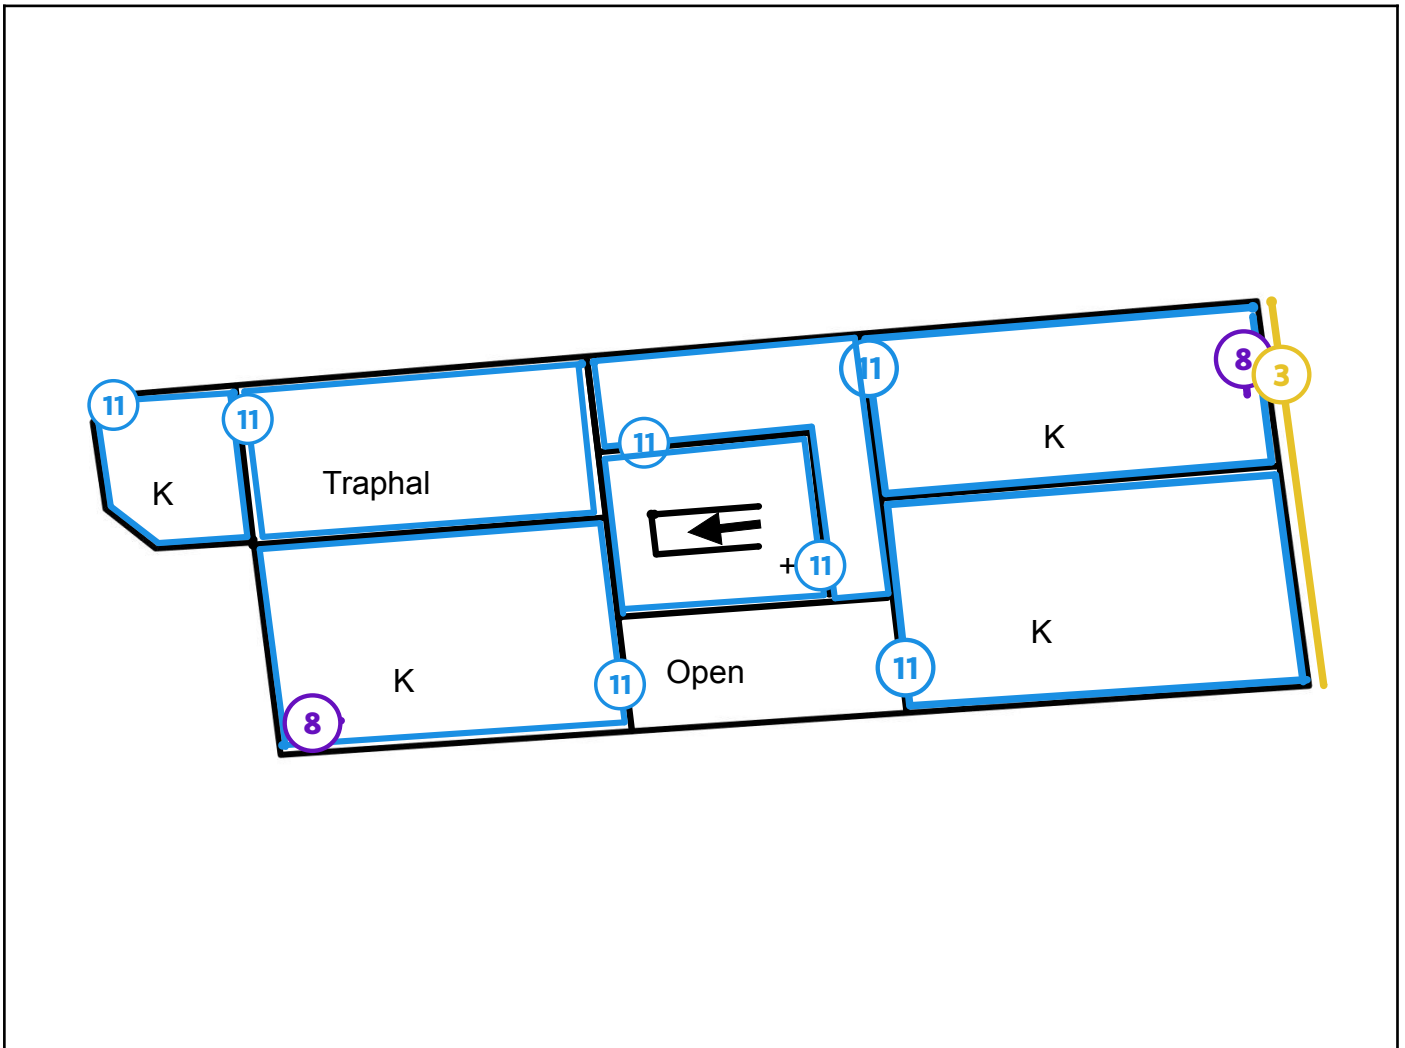
Plan 1.9: Verdieping +3

Beschrijving	Type	Actie
3. Roofingshingles dakopstand voorgevel	Asbestmateriaal	Zorgvuldig beheren
8. Radiatoren	Advies	-
11. Pleister muren	Geen asbest	-

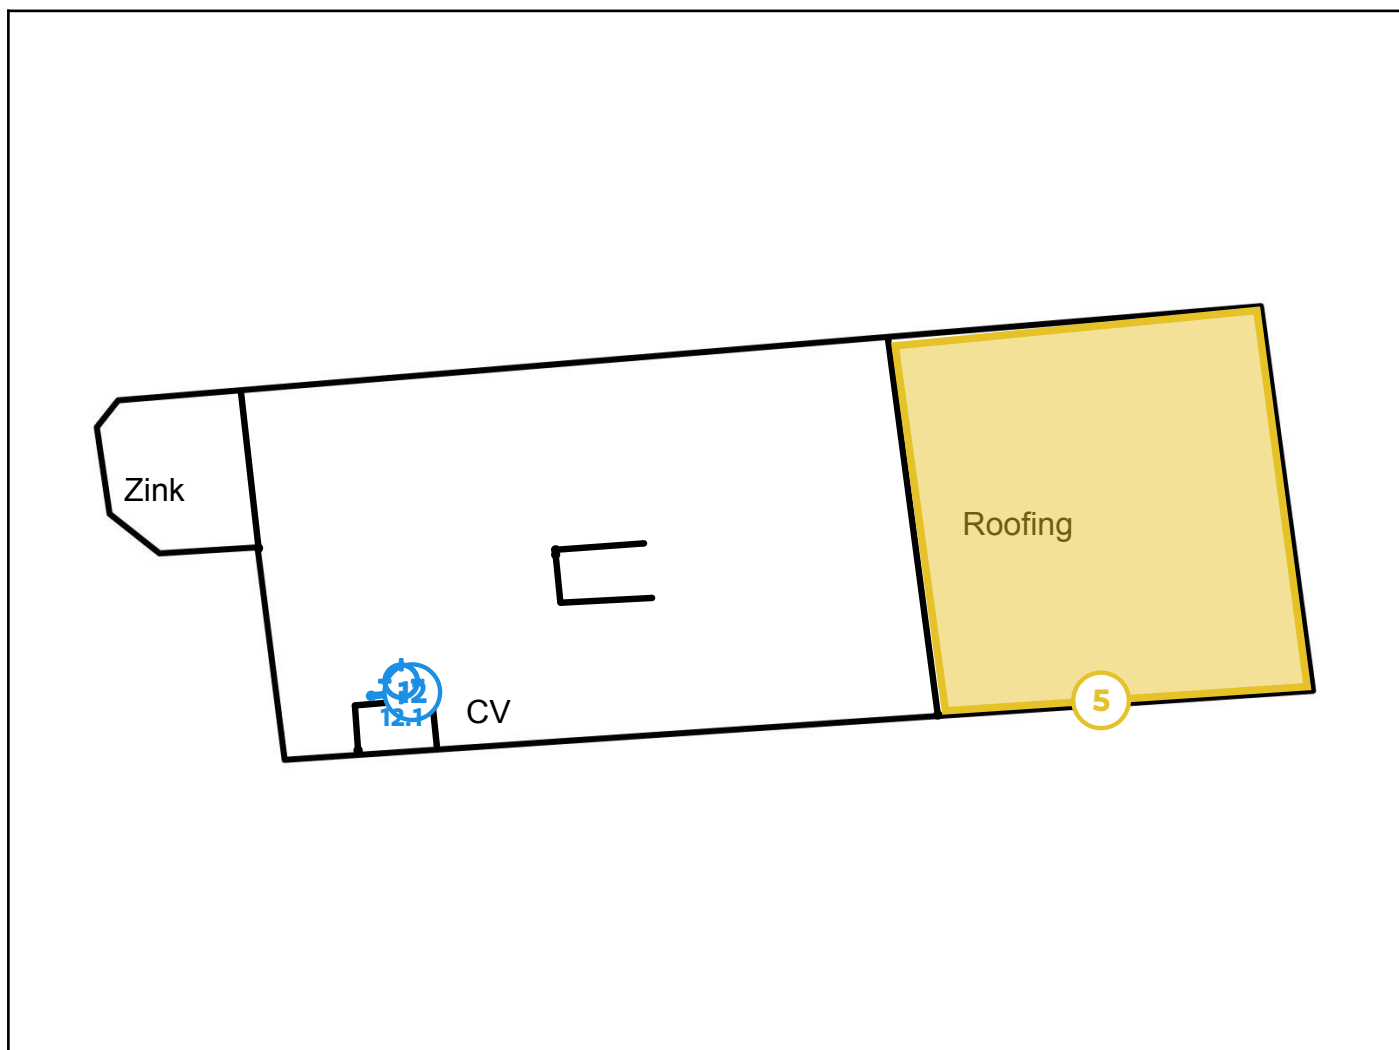
Plan 1.11: Verdieping +4

Beschrijving	Type	Actie
5. Plat dak roofing	Asbestmateriaal	Zorgvuldig beheren
12. Schouwluik asbestcement	Geen asbest	-
12.1 Code: 3	Puntmonster	-

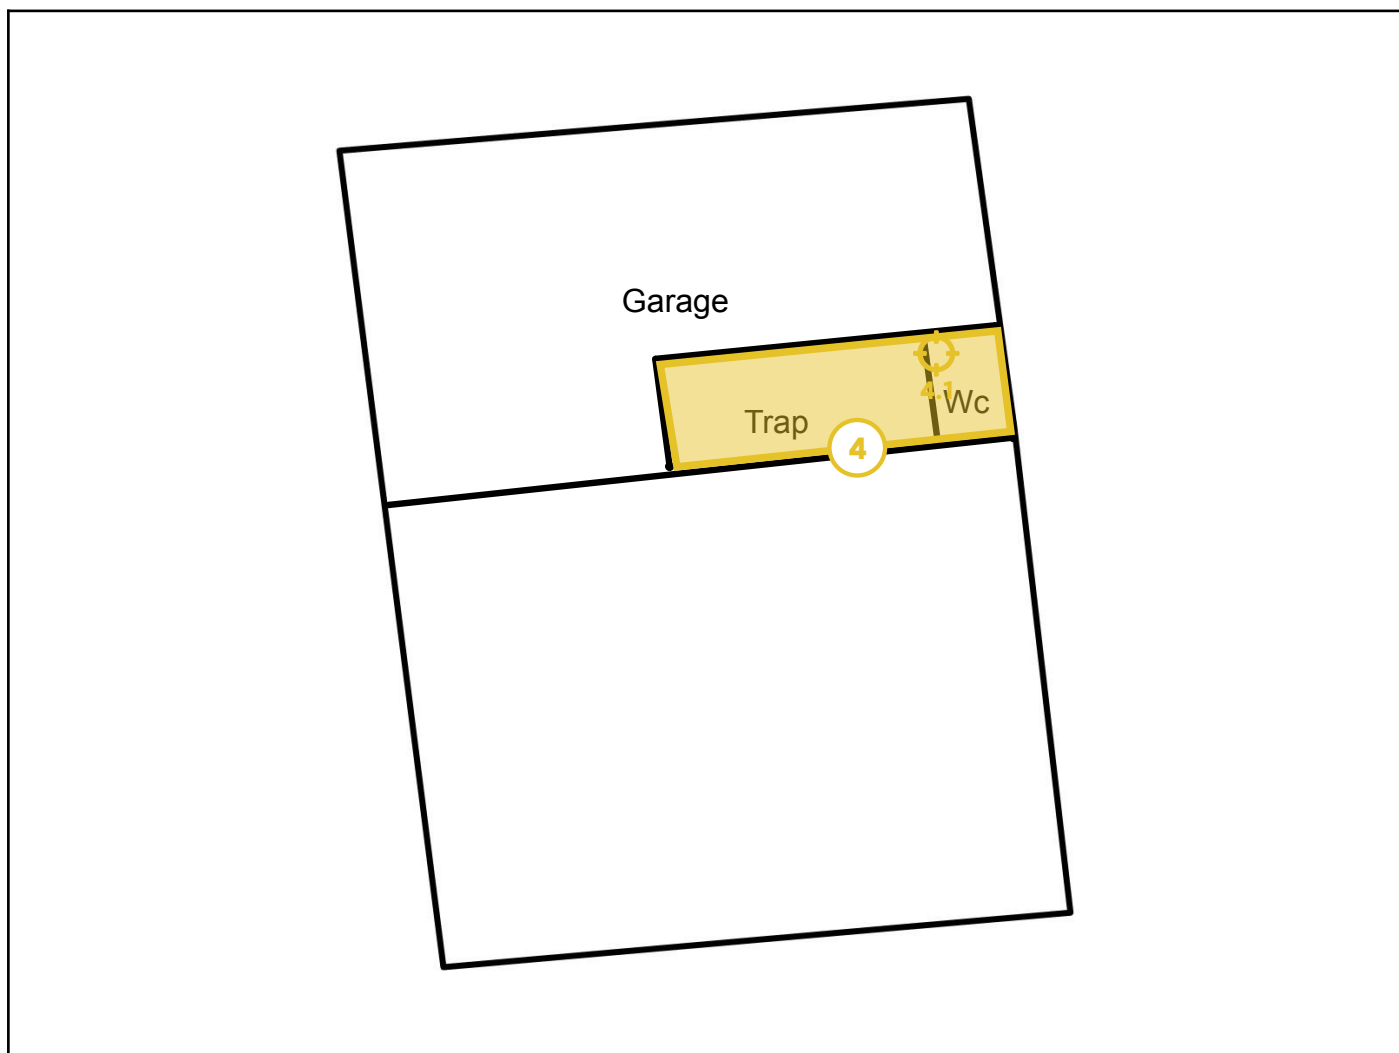
Plan 2.1: Garage 1ste verdiep

Beschrijving	Type	Actie
4. Plafond traphal garage in Menuiserie	Asbestmateriaal	Zorgvuldig beheren
4.1 Code: 4	Puntmonster	-

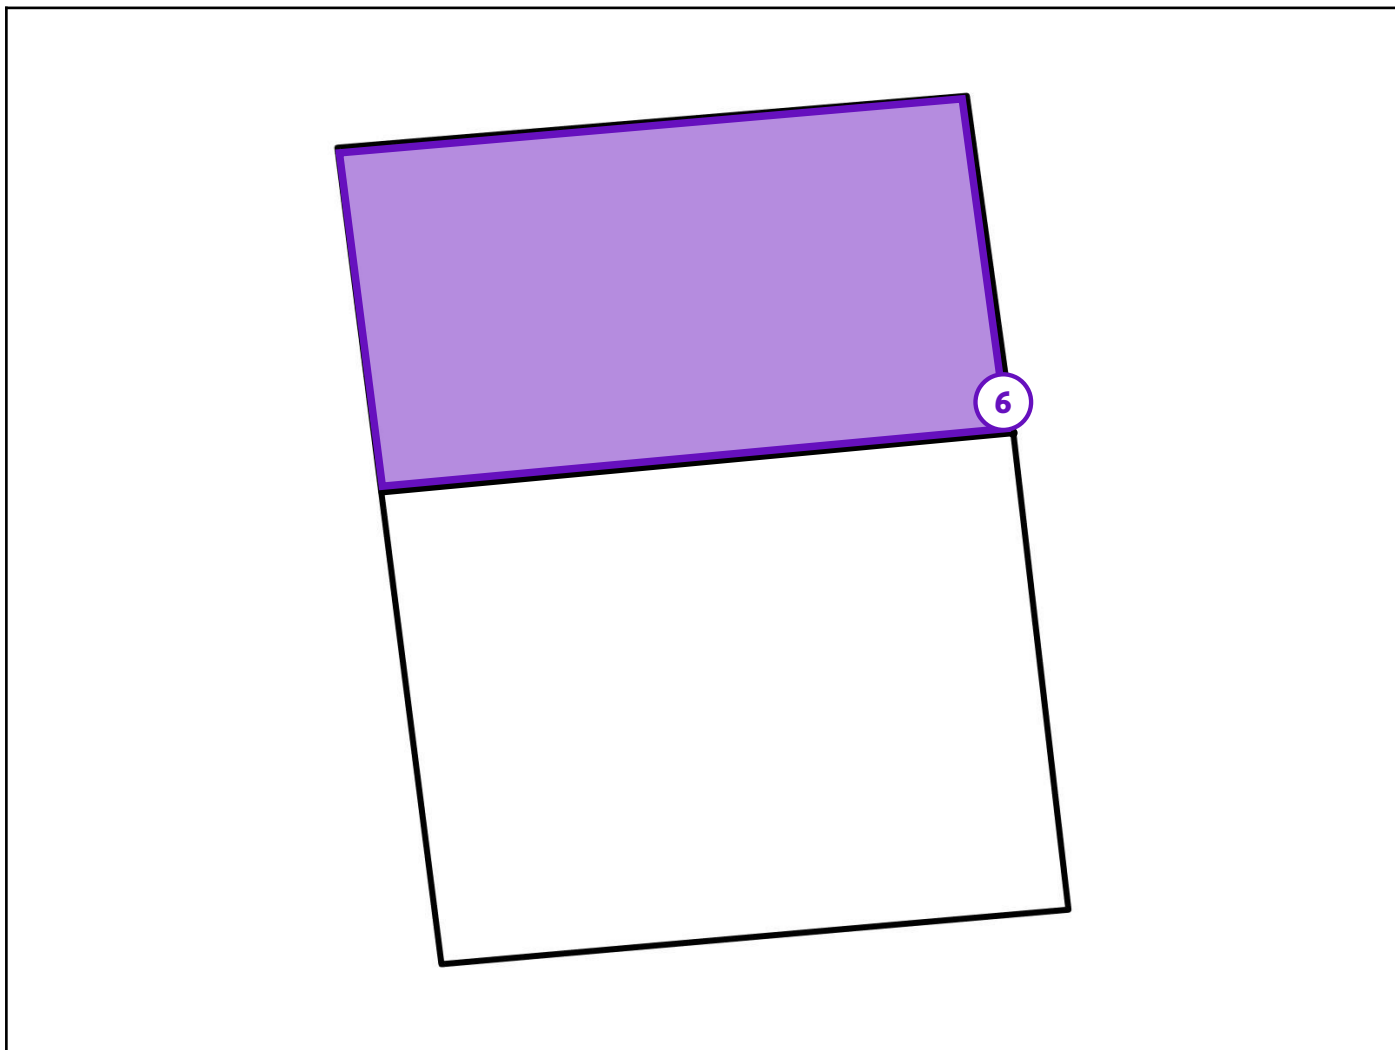
Plan 2.2: Garage plan

Beschrijving	Type	Actie
6. Inspectie onderdak garage	Beperking	-

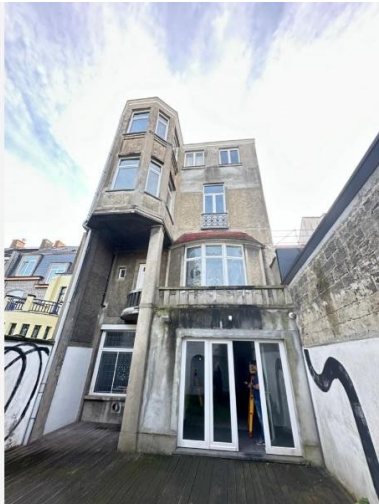
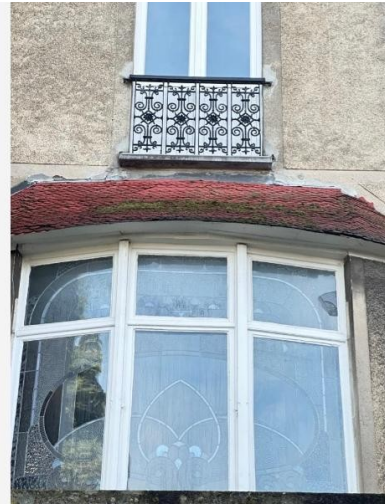
Het asbestmateriaal valt onder de mijlpaal van 2034.

Eindbeoordeling materiaalrisico	Verhoogd materiaalrisico en/of verhoogde kans op vezelvrijgave
---------------------------------	--

Gebondenheid	Categorie 1: hechtgebonden in oorsprong
Asbestsoort (vezeltype)	Crocidoliet aanwezig
Asbestconcentratie	Laag (< 50%)
Afschermingsgraad van het gehele materiaal	Geheel of deels vrij aan de buitenlucht
Toestand van het materiaal	Matig beschadigd, matig verweerd

Beschrijving	Leiendak erker achtergevel
Omgeving	Grenst aan binnen- en buitenlucht
Primaire drager	Schuin dak
Asbestmateriaal	Dak- en gevelbekleding - Lei, shingle
Bindmiddel van asbestmateriaal	Cement
Gebondenheid op basis van bindmiddel	Hecht
Hoeveelheid (oppervlakte - aantal)	<ul style="list-style-type: none">• 4,00 m² - 1 stuk
Totale oppervlakte	4,00 m ²
Eenvoudig bereikbaar	Ja
Bevestigingswijze	<ul style="list-style-type: none">• Genageld, geniet
Identificatiemethode	Vaststelling zonder monstername
Destructieve handeling voor identificatie	Nee
Opmerking	Bij aflevering van het attest is de hoeveelheid zonder enige waarborg van oppervlakte en het verschil in min of meer tussen de werkelijke en de ingevoerde oppervlakte of gewicht ook al overtrof dit verschil 100%.

- Zorg voor een veilig beheer. Vermijd het beschadigen van het asbestmateriaal. Controleer de toestand jaarlijks op wijzigingen.
- Hemelwater dat afspoelt van asbestcement daken of gevels kan asbestdeeltjes bevatten. Gebruik het enkel voor gesloten circuits (bv. spoelen toiletten). Reinig na het vervangen van het dak of de gevel de dakgoten en regenwaterput of -ton om asbesthoudend sediment of slib te verwijderen

- Eenvoudige handelingen: mag via doe-het-zelf of door werknemer(s) met opleidingsattest eenvoudige handelingen
Toepassingen die hechtgebonden zijn kunnen door uzelf verwijderd worden indien: *Verwijdering enkel indien de voorschriften worden gevolgd.*Kiest u voor een aannemer voor verwijdering van het materiaal controleer dan of deze voldoen aan de regelgeving.

- Eenvoudige handelingen: enkel door erkend asbestverwijderaar
 - * Indien de leien niet kunnen verwijderd worden zonder deze te beschadigen dan dient men beroep te doen op een erkend asbestverwijderaar voor het verwijderen ervan. Bij de verwijdering blijft de uiteindelijke beoordeling van verwijdermethode bij de saneerder om eventueel op te schalen naar een veiligere methode om aan de wettelijke veiligheidsvoorschriften te voldoen.

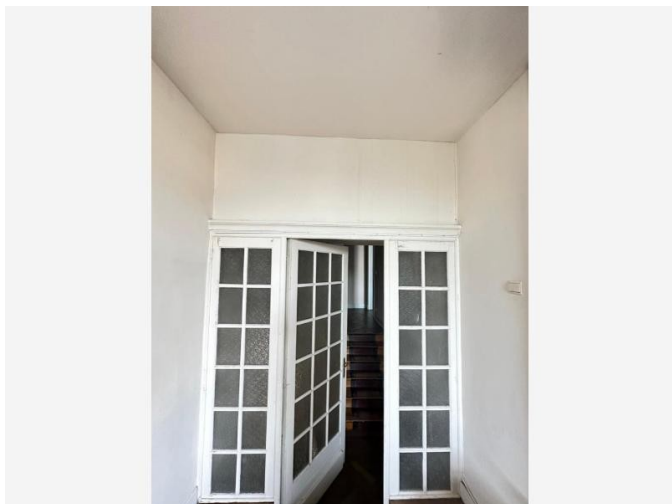
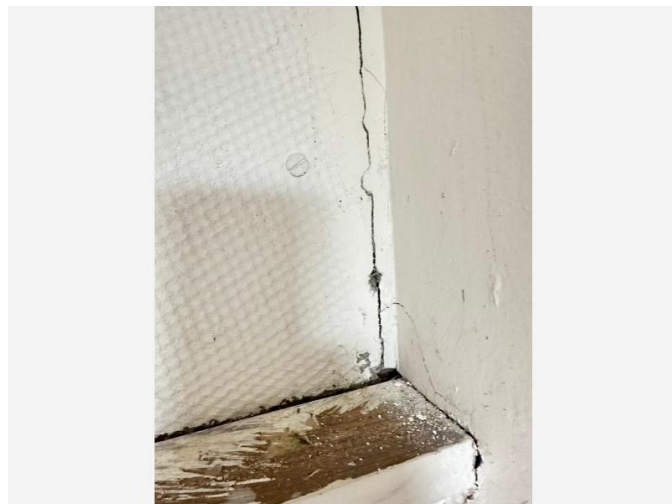
Het asbestmateriaal valt onder de mijlpaal van 2040.

Eindbeoordeling materiaalisico	Laag materiaalisico en/of verlaagde kans op vezelvrijgave
--------------------------------	---

Gebondenheid	Categorie 1: hechtgebonden in oorsprong
Asbestsoort (vezeltype)	Crocidoliet aanwezig
Asbestconcentratie	Laag (< 50%)
Afschermingsgraad van het gehele materiaal	Niet stootvaste afscherming
Toestand van het materiaal	Licht beschadigd, licht verweerd. Intact calciumsilicaatmateriaal of categorie III 'gebondenheid'

Beschrijving	Menuiserieplaat boven deur
Omgeving	Binnen
Primaire drager	Binnenwand
Asbestmateriaal	Plaat, paneel, tablet - Type Menuiserie
Bindmiddel van asbestmateriaal	Cement
Gebondenheid op basis van bindmiddel	Hecht
Hoeveelheid (oppervlakte - dikte - aantal)	• 2,00 m ² - 1,00 cm - 1 stuk
Totaal volume	0,02 m ³
Eenvoudig bereikbaar	Ja
Bevestigingswijze	• Geschroefd
Identificatiemethode	Vaststelling zonder monsternamen
Destructieve handeling voor identificatie	Nee
Opmerking	Bij aflevering van het attest is de hoeveelheid zonder enige waarborg van oppervlakte en het verschil in min of meer tussen de werkelijke en de ingevoerde oppervlakte of gewicht ook al overtrof dit verschil 100%.

- Zorg voor een veilig beheer. Vermijd het beschadigen van het asbestmateriaal. Controleer de toestand jaarlijks op wijzigingen.
- Verwijder dit asbestmateriaal zo snel mogelijk. Volg de toestand goed op.

- Eenvoudige handelingen: mag via doe-het-zelf of door werknemer(s) met opleidingsattest eenvoudige handelingen
Toepassingen die hechtgebonden zijn kunnen door uzelf verwijderd worden indien: *Verwijdering enkel indien de voorschriften worden gevolgd.*Kiest u voor een aannemer voor verwijdering van het materiaal controleer dan of deze voldoen aan de regelgeving.

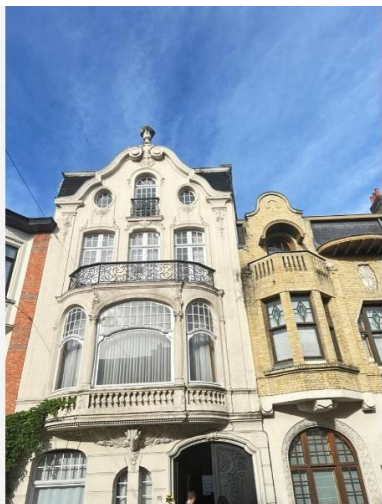
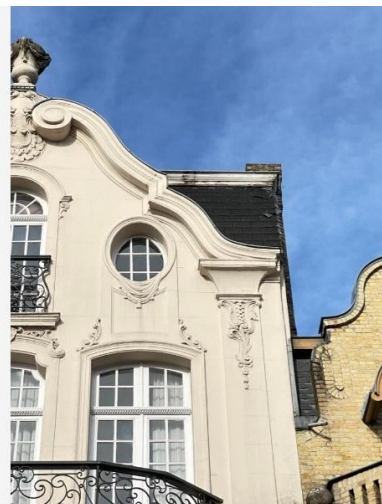
Het asbestmateriaal valt onder de mijlpaal van 2040.

Eindbeoordeling materiaalrisico	Laag materiaalrisico en/of verlaagde kans op vezelvrijgave
---------------------------------	--

Gebondenheid	Categorie 1: hechtgebonden in oorsprong
Asbestsoort (vezeltype)	Alleen chrysotiel
Asbestconcentratie	Laag (< 50%)
Afschermingsgraad van het gehele materiaal	Geheel of deels vrij aan de buitenlucht
Toestand van het materiaal	Licht beschadigd, licht verweerd. Intact calciumsilicaatmateriaal of categorie III 'gebondenheid'

Beschrijving	Roofingshingles dakopstand voorgevel
Omgeving	Buiten
Primaire drager	Wand buitenschil
Asbestmateriaal	Dak- en gevelbekleding - Lei, shingle
Bindmiddel van asbestmateriaal	Bitumen (roofing, teer, asfalt)
Gebondenheid op basis van bindmiddel	Hecht
Hoeveelheid (oppervlakte - aantal)	<ul style="list-style-type: none">• 6,00 m² - 1 stuk
Totale oppervlakte	6,00 m ²
Eenvoudig bereikbaar	Ja
Bevestigingswijze	<ul style="list-style-type: none">• Genageld, geniet
Identificatiemethode	Vaststelling zonder monstername
Destructieve handeling voor identificatie	Nee
Opmerking	Roofingshingles zijn vastgesteld vanop afstand , geen staalname mogelijk of onderzoek naar onderliggende lagen door de onbereikbaarheid . Bij aflevering van het attest is de hoeveelheid zonder enige waarborg van oppervlakte en het verschil in min of meer tussen de werkelijke en de ingevoerde oppervlakte of gewicht ook al overtrof dit verschil 100%.

- Zorg voor een veilig beheer. Vermijd het beschadigen van het asbestmateriaal. Controleer de toestand jaarlijks op wijzigingen.
- Voer bijkomende staalname(s) uit.

- Eenvoudige handelingen: enkel door erkend asbestverwijderaar
Voorschriften te volgen bij eventuele verwijdering na confirmatie 'asbesthoudend' dmv staalname

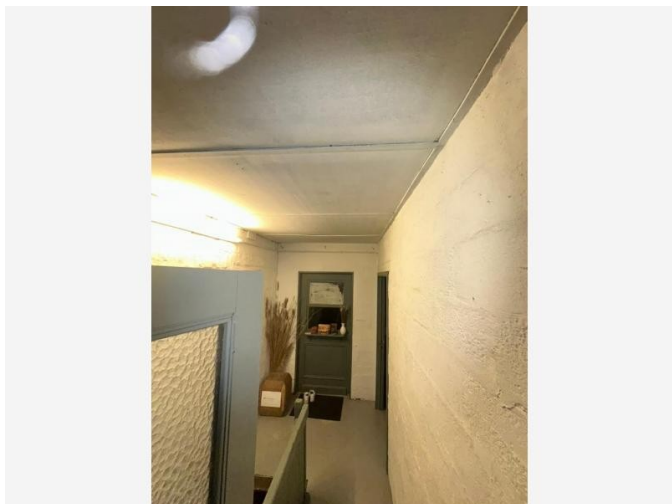
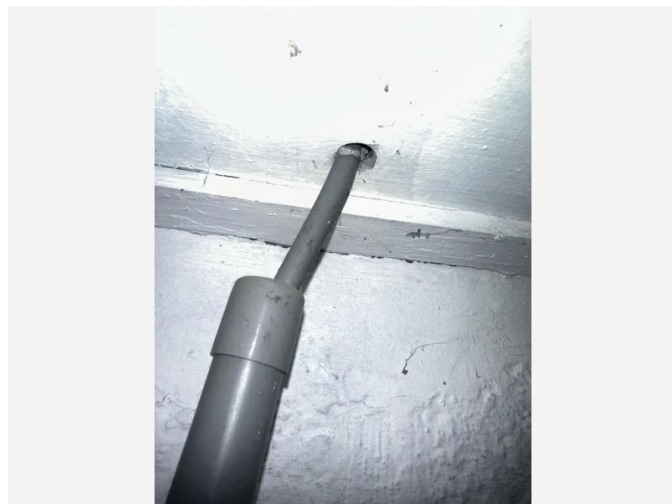
Het asbestmateriaal valt onder de mijlpaal van 2040.

Eindbeoordeling materiaalrisico	Zeer laag materiaalrisico en/of zeer lage kans op vezelvrijgave
---------------------------------	---

Gebondenheid	Categorie 1: hechtgebonden in oorsprong
Asbestsoort (vezeltype)	Alleen chrysotiel
Asbestconcentratie	Laag (< 50%)
Afschermingsgraad van het gehele materiaal	Niet stootvaste afscherming
Toestand van het materiaal	Licht beschadigd, licht verweerd. Intact calciumsilicaatmateriaal of categorie III 'gebondenheid'

#	Type	Referentie	Resultaat
4.1	Puntmonster	4	Chrysotiel

Beschrijving	Plafond traphal garage in Menuiserite
Omgeving	Binnen
Primaire drager	Plafond
Asbestmateriaal	Plaat, paneel, tablet - Type Menuiserite
Bindmiddel van asbestmateriaal	Cement
Gebondenheid op basis van bindmiddel	Hecht
Hoeveelheid (oppervlakte - dikte - aantal)	<ul style="list-style-type: none">• 10,00 m² - 0,30 cm - 1 stuk
Totaal volume	0,03 m ³
Eenvoudig bereikbaar	Ja
Bevestigingswijze	<ul style="list-style-type: none">• Geschroefd• Genageld, geniet
Identificatiemethode	Vaststelling met monstername
Destructieve handeling voor identificatie	Nee
Opmerking	Bij aflevering van het attest is de hoeveelheid zonder enige waarborg van oppervlakte en het verschil in min of meer tussen de werkelijke en de ingevoerde oppervlakte of gewicht ook al overtrof dit verschil 100%.

- Zorg voor een veilig beheer. Vermijd het beschadigen van het asbestmateriaal. Controleer de toestand jaarlijks op wijzigingen.

- Eenvoudige handelingen: mag via doe-het-zelf of door werknemer(s) met opleidingsattest eenvoudige handelingen
Eenvoudige handelingen: mag via doe-het-zelf of door werknemer(s) met opleidingsattest eenvoudige handelingen

Buitentoepassingen die hechtgebonden zijn kunnen door uzelf verwijderd worden indien: *Verwijdering enkel indien de voorschriften worden gevolgd.*Kiest u voor een aannemer voor verwijdering van het materiaal controleer dan of deze voldoen aan de regelgeving.

- Eenvoudige handelingen: enkel door erkend asbestverwijderaar
 - * Indien de platen niet kunnen verwijderd worden zonder deze te beschadigen dan dient men beroep te doen op een erkend asbestverwijderaar voor het verwijderen ervan. Bij de verwijdering blijft de uiteindelijke beoordeling van verwijdermethode bij de saneerder om eventueel op te schalen naar een veiligere methode om aan de wettelijke veiligheidsvoorschriften te voldoen.

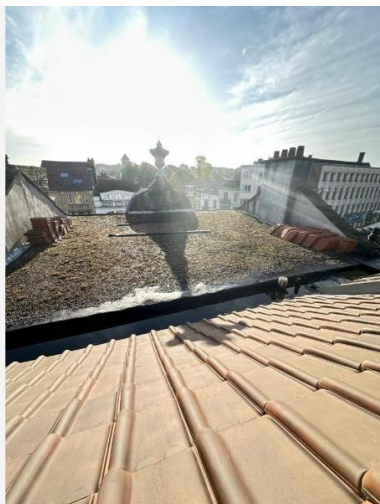
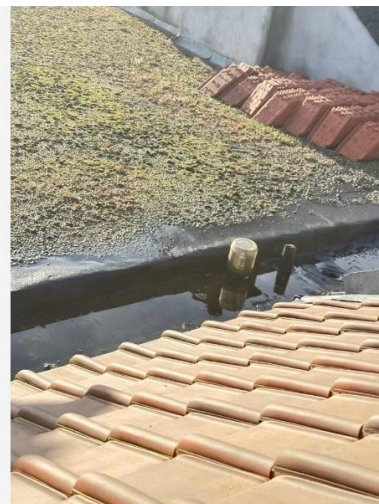
Het asbestmateriaal valt onder de mijlpaal van 2040.

Onderliggende lagen roofing zijn niet inspecteerbaar en zouden kunnen asbesthoudend zijn. Enkel vast te stellen door staalname. Meestal worden deze behouden en gebruikt als damp scherm bij vernieuwen van de dakbedekking. Aangezien de onderliggende lagen dan niet meer in contact komen met de buitenlucht is de kans op vrijgave van '★asbest' bijna onbestaande.

Eindbeoordeling materiaalrisico	Laag materiaalrisico en/of verlaagde kans op vezelvrijgave
---------------------------------	--

Gebondenheid	Categorie 1: hechtgebonden in oorsprong
Asbestsoort (vezeltype)	Alleen chrysotiel
Asbestconcentratie	Laag (< 50%)
Afschermingsgraad van het gehele materiaal	Geheel of deels vrij aan de buitenlucht
Toestand van het materiaal	Licht beschadigd, licht verweerd. Intact calciumsilicaatmateriaal of categorie III 'gebondenheid'

Beschrijving	Plat dak roofing
Omgeving	Buiten
Primaire drager	Plat dak
Asbestmateriaal	Dak- en gevelbekleding - Roofing
Bindmiddel van asbestmateriaal	Bitumen (roofing, teer, asfalt)
Gebondenheid op basis van bindmiddel	Hecht
Hoeveelheid (oppervlakte - aantal)	<ul style="list-style-type: none">• 20,00 m² - 1 stuk
Totale oppervlakte	20,00 m ²
Eenvoudig bereikbaar	Ja
Bevestigingswijze	<ul style="list-style-type: none">• Verlijmd, ingegoten, versmeerd
Identificatiemethode	Vaststelling zonder monstername Motivatie: Groot risico op structurele gevolgschade (lekschade, werking installatie,...)
Destructieve handeling voor identificatie	Nee
Opmerking	Bij aflevering van het attest is de hoeveelheid zonder enige waarborg van oppervlakte en het verschil in min of meer tussen de werkelijke en de ingevoerde oppervlakte of gewicht ook al overtrof dit verschil 100%.

- Zorg voor een veilig beheer. Vermijd het beschadigen van het asbestmateriaal. Controleer de toestand jaarlijks op wijzigingen.
- Voer bijkomende staalname(s) uit.

- Eenvoudige handelingen: mag via doe-het-zelf of door werknemer(s) met opleidingsattest eenvoudige handelingen
- * Eenvoudige handelingen met 'bijkomende maatregelen' door erkende aannemer

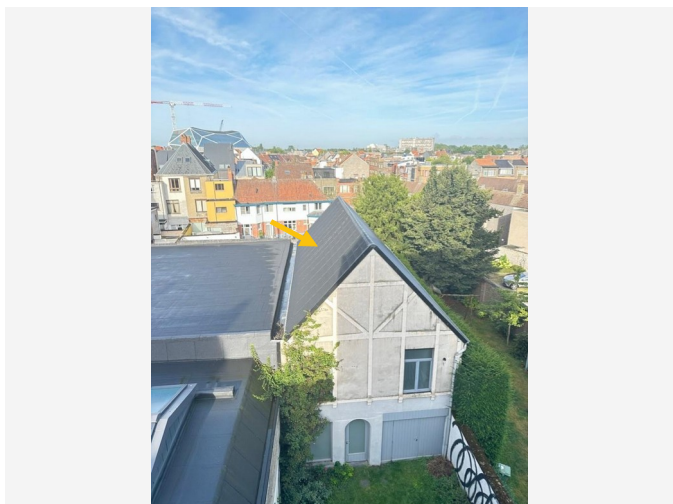
Tijdelijke beperking

Reden: Er is geen volledige risicobeoordeling mogelijk

Uitleg van de asbestdeskundige: Op de garage ligt een metalen dak , geen mogelijkheid tot inspectie of er een onderdak aanwezig is .

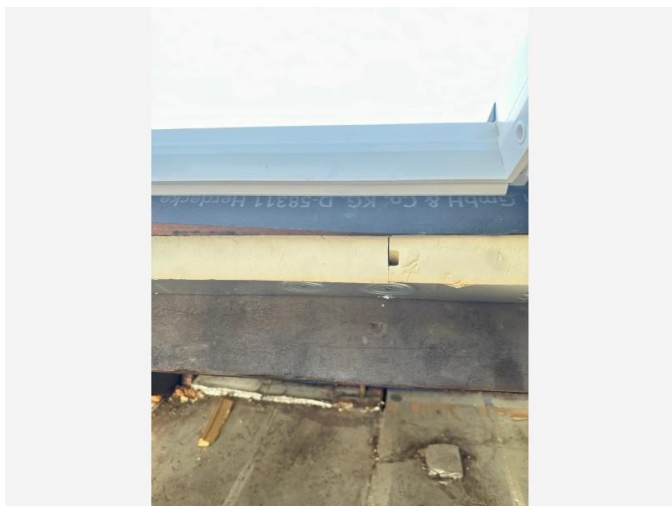
Het onderdak bestaat uit een folie , dus niet-asbestverdacht .

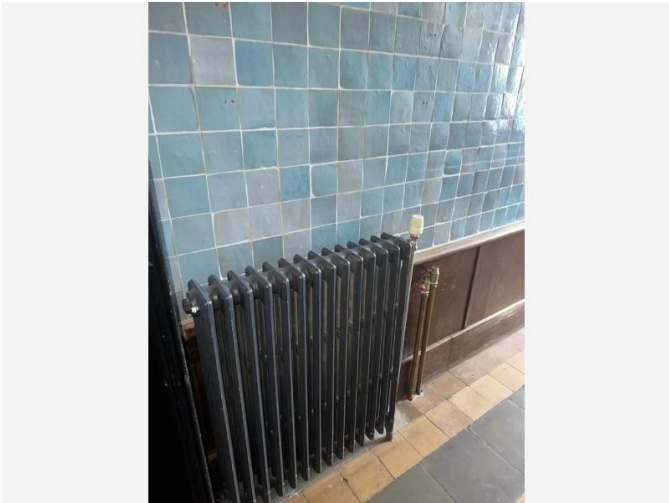
Radiatoren die uit elementen bestaan kunnen asbesthoudende pakkingen of pasta bevatten .

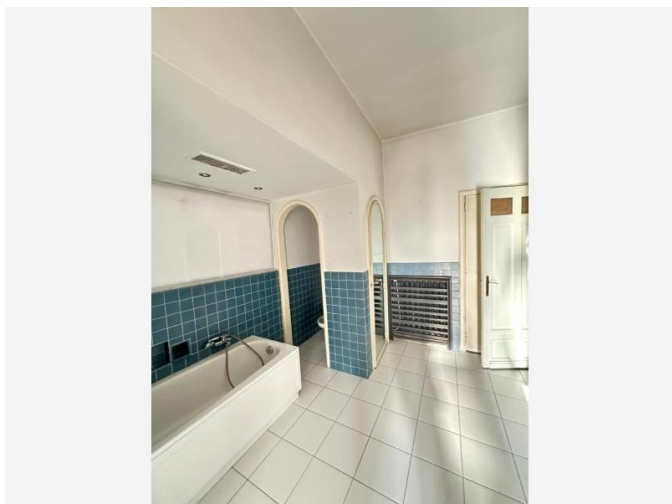
Bepaalde tegellijmen konden vroeger asbesthoudend zijn, zonder destructief onderzoek kon daar echter geen uitsluitel over gedaan worden. Bij renovatie of afbraakwerken kan via staalname met zekerheid aangetoond worden of deze lijmen al dan niet asbesthoudend zijn om zo de nodige maatregelen en voorschriften te kunnen volgen.

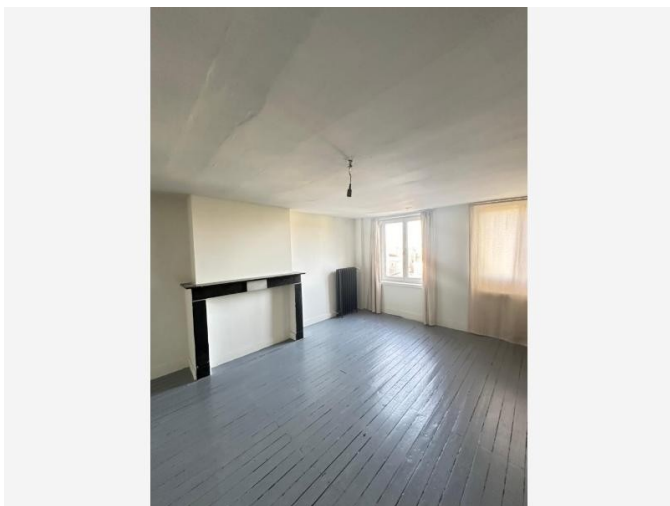
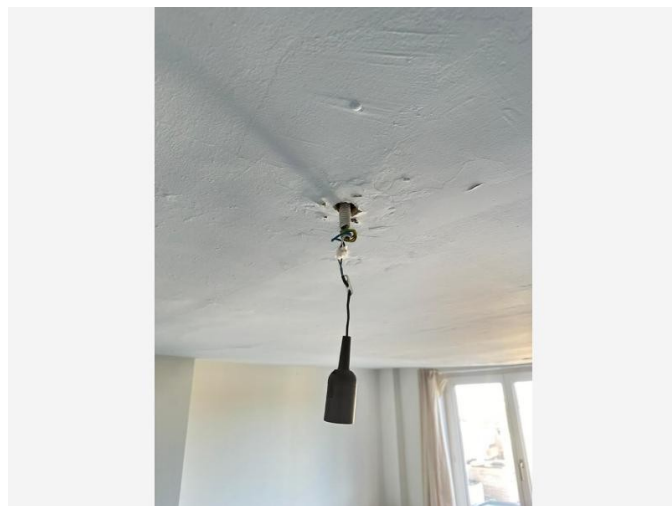
Geen asbest

#	Type	Referentie	Resultaat
10.1	Mengmonster	2	Geen asbest

Beschrijving	Pleister plafonds
Omgeving	Binnen
Primaire drager	Plafond
Bindmiddel van materiaal	Gips - kalk
Gebondenheid op basis van bindmiddel	Niet-hechtgebonden
Hoeveelheid (oppervlakte - dikte - aantal)	• 450,00 m ² - 1,00 cm - 1 stuk
Totaal volume	4,50 m ³
Identificatiemethode	Vaststelling met monstername
Destructieve handeling voor identificatie	Nee
Opmerking	De pleister muren en plafonds zijn met lijnen of vlakken aangeduid op de constructieplannen. Op alle plaatsen waar deze ontbreken was dus geen staalname mogelijk omdat er voor een andere afwerking werd gekozen. Achterliggende lagen zijn daarbij niet inspecteerbaar. Bij aflevering van het attest is de hoeveelheid zonder enige waarborg van oppervlakte en het verschil in min of meer tussen de werkelijke en de ingevoerde oppervlakte of gewicht ook al overtrof dit verschil 100%.

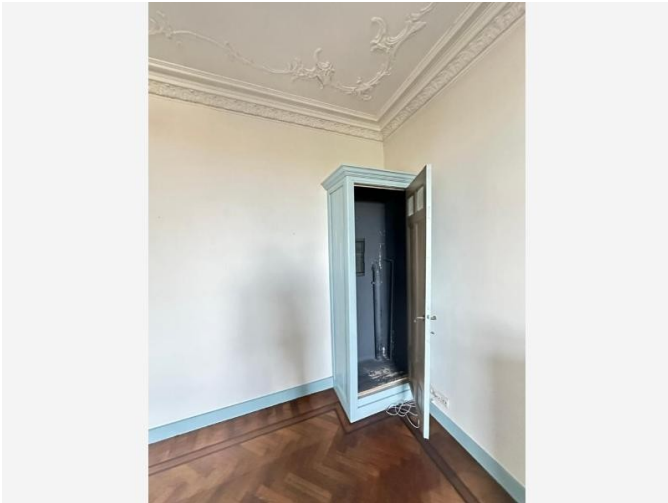
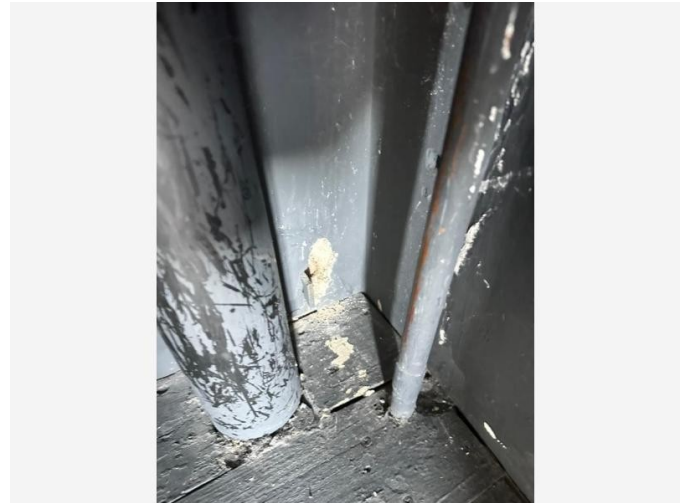
Geen asbest

#	Type	Referentie	Resultaat
11.1	Mengmonster	1	Geen asbest

Beschrijving	Pleister muren
Omgeving	Binnen
Primaire drager	Binnenwand
Bindmiddel van materiaal	Gips - kalk
Gebondenheid op basis van bindmiddel	Niet-hechtgebonden
Hoeveelheid (oppervlakte - dikte - aantal)	• 900,00 m ² - 1,00 cm - 1 stuk
Totaal volume	9,00 m ³
Identificatiemethode	Vaststelling met monstername
Destructieve handeling voor identificatie	Nee
Opmerking	De pleister muren en plafonds zijn met lijnen of vlakken aangeduid op de constructieplannen. Op alle plaatsen waar deze ontbreken was dus geen staalname mogelijk omdat er voor een andere afwerking werd gekozen. Achterliggende lagen zijn daarbij niet inspecteerbaar. Bij aflevering van het attest is de hoeveelheid zonder enige waarborg van oppervlakte en het verschil in min of meer tussen de werkelijke en de ingevoerde oppervlakte of gewicht ook al overtrof dit verschil 100%.

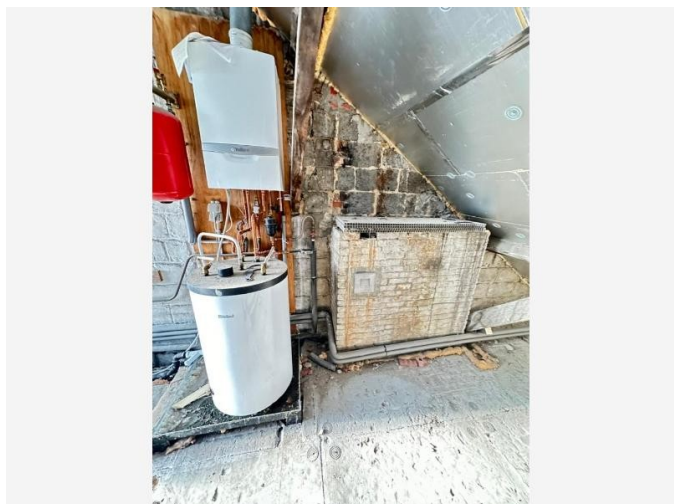
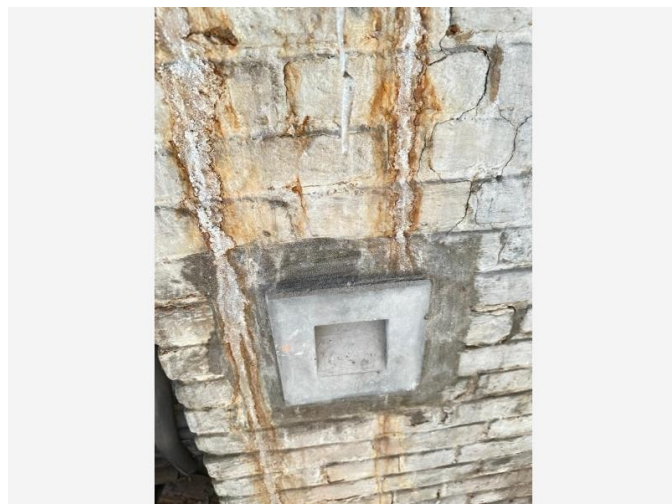
Geen asbest

#	Type	Referentie	Resultaat
12.1	Puntmonster	3	Geen asbest

Beschrijving	Schouwluik asbestcement
Omgeving	Binnen
Primaire drager	Binnenwand
Bindmiddel van materiaal	Cement
Gebondenheid op basis van bindmiddel	Hecht
Hoeveelheid (gewicht - aantal)	<ul style="list-style-type: none">• 2,00 kg - 1 stuk
Totaal gewicht	2,00 kg
Identificatiemethode	Vaststelling met monstername
Destructieve handeling voor identificatie	Nee
Opmerking	Bij aflevering van het attest is de hoeveelheid zonder enige waarborg van oppervlakte en het verschil in min of meer tussen de werkelijke en de ingevoerde oppervlakte of gewicht ook al overtrof dit verschil 100%.
