Asbestinventarisatetest

Peperstraat 5A, 9000 Gent

Attestnummer : 20251101-000590.000

Uitgegeven op : 01.11.2025

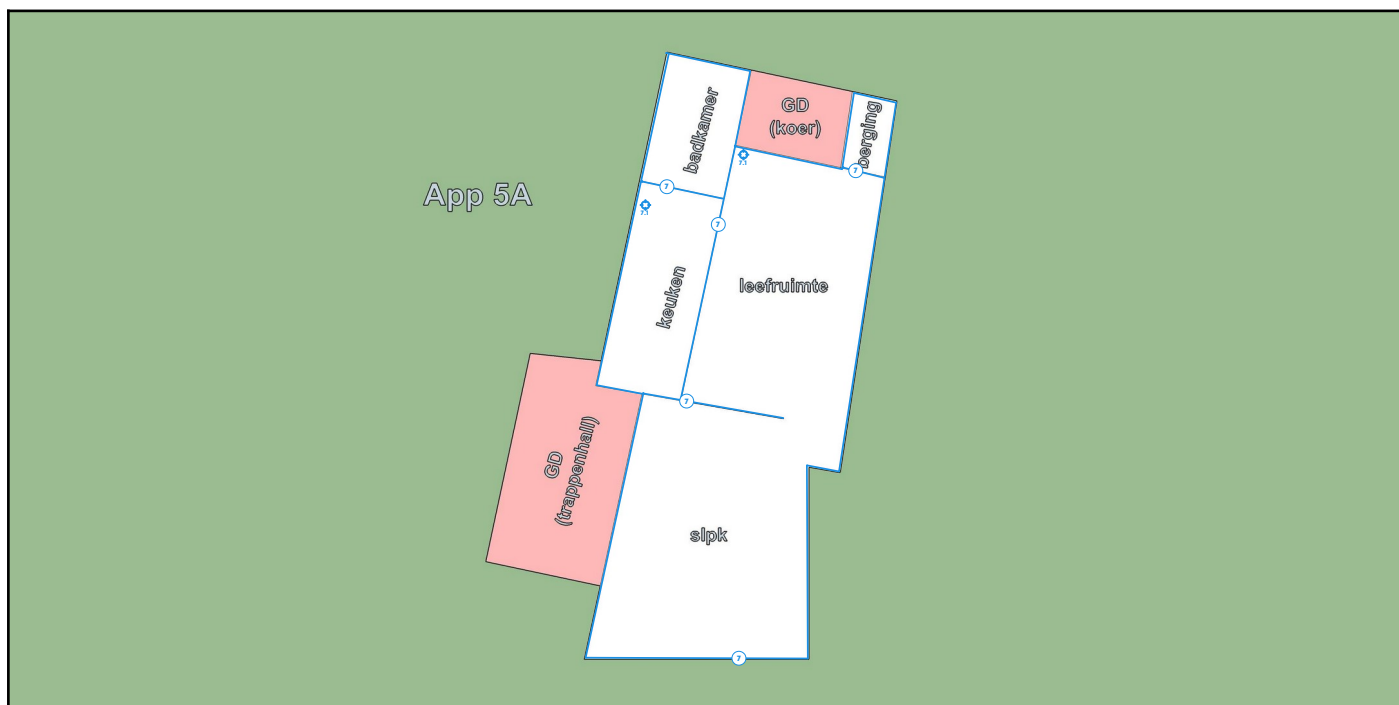
Plan 1.1: _app 5A - pleister muren

Beschrijving	Type	Actie
7. _Pleisterwerk wanden	Geen asbest	-
7.1 Code: MM 1 : pleister muren	Mengmonster	-

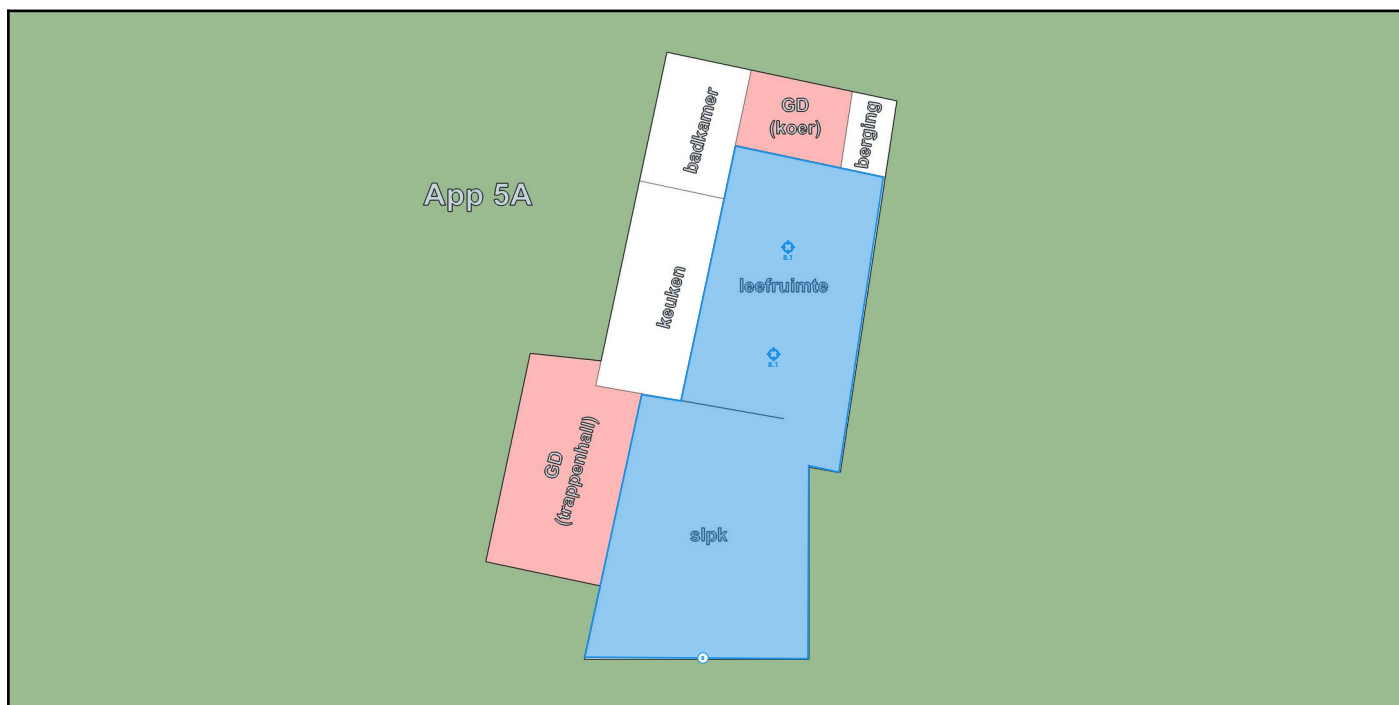
Plan 1.2: _app 5A - pleister plafond

Beschrijving	Type	Actie
8. _Pleisterwerk plafonds	Geen asbest	-
8.1 Code: MM 2 : pleister plafond	Mengmonster	-

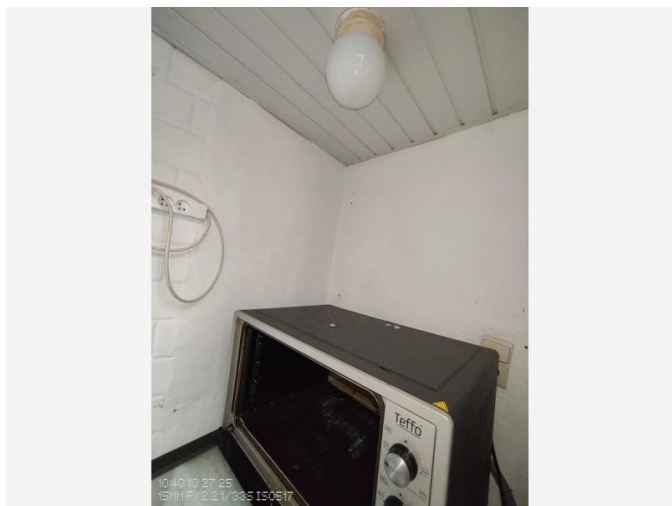
- De aangeduide plafonds werden afgewerkt met niet-asbestverdachte voorzetpanelen die inspectie van de bedekte structuur (opbouw, pleisterwerk) verhinderen.
 - * gipskartonplaten in de natte ruimtes (badkamer en keuken)
 - * PVC planchetten in de berging.
- Mogelijks bevinden er zich achter deze valse plafonds nog asbestverdachte materialen, welke dienen onderzocht te worden van zodra toegankelijk, bv. naar aanleiding van een renovatie of sloop.

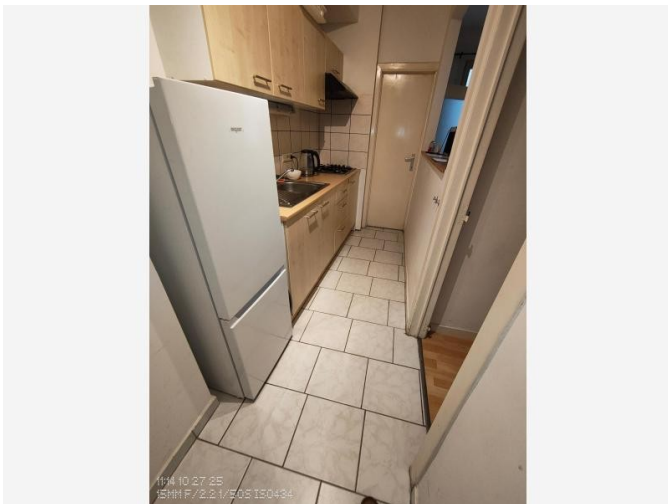
* De vloertegels zijn niet asbestverdacht.

* De tegellijm die werd gebruikt voor het plaatsen van de tegels is niet waarneembaar, bevat mogelijks asbest maar kon niet worden bemonsterd (geen beschadigingen waarbij tegellijm zichtbaar is). Wanneer de tegels worden verwijderd, dient nagegaan te worden of de tegellijm asbesthoudend is dmv monsternamen en labo-analyse.

Tegellijm kan niet worden verwijderd zonder deze te beschadigen, waardoor asbest zou vrij komen.

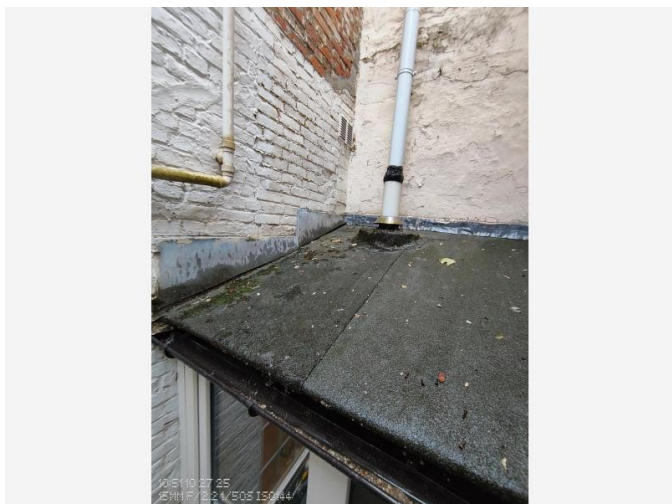
Het plat dak gelijkvloers heeft een niet-asbesthoudende roofing toplaag. Zie ook asbestattest gemeenschappelijke delen 20251101-000550.000.

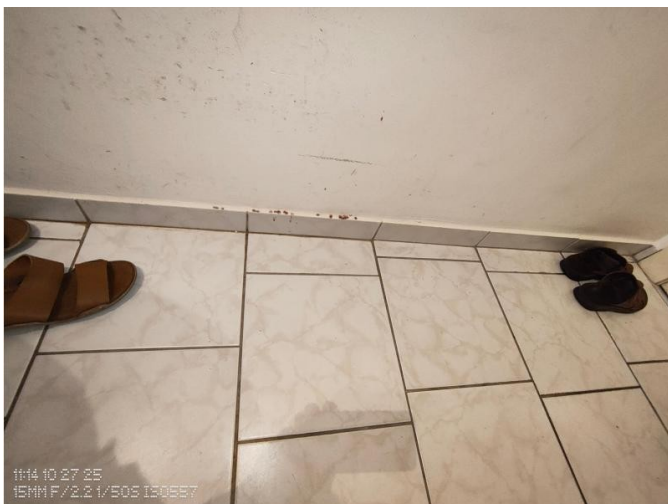
* De plinten zijn niet asbestverdacht.

* De tegellijm die werd gebruikt voor het plaatsen van de plinten is niet waarneembaar, bevat mogelijks asbest maar kon niet worden bemonsterd (geen beschadigingen waarbij tegellijm zichtbaar is). Wanneer de plinten worden verwijderd, dient nagegaan te worden of de tegellijm asbesthoudend is dmv monsternamen en labo-analyse.

Tegellijm kan niet worden verwijderd zonder deze te beschadigen, waardoor asbest zou vrij komen.

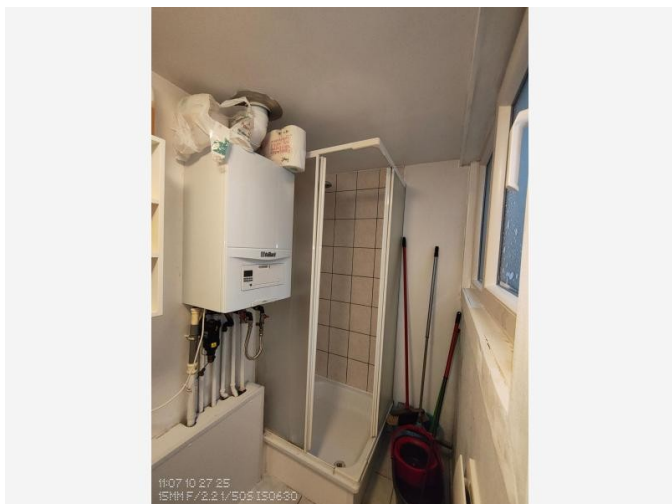
* De faiencetegels zijn niet asbestverdacht.

* De tegellijm die werd gebruikt voor het plaatsen van de faiëncetegels is niet waarneembaar, bevat mogelijks asbest maar kon niet worden bemonsterd (geen beschadigingen waarbij tegellijm zichtbaar is). Wanneer de tegels worden verwijderd, dient nagegaan te worden of de tegellijm asbesthoudend is dmv monsternamen en labo-analyse.

Tegellijm kan niet worden verwijderd zonder deze te beschadigen, waardoor asbest zou vrij komen.

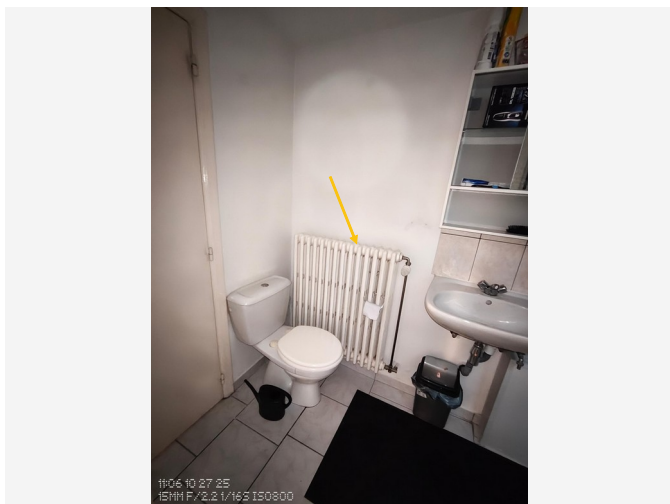
- De radiator badkamer is opgebouwd uit verschillende aan elkaar geplaatste elementen.
- Tussen deze elementen bevinden zich dichtingen, die mogelijk asbesthoudend zijn, maar niet konden worden geïnspecteerd.
- Deze dienen bijgevolg te worden bemonsterd van zodra deze bereikbaar zijn.

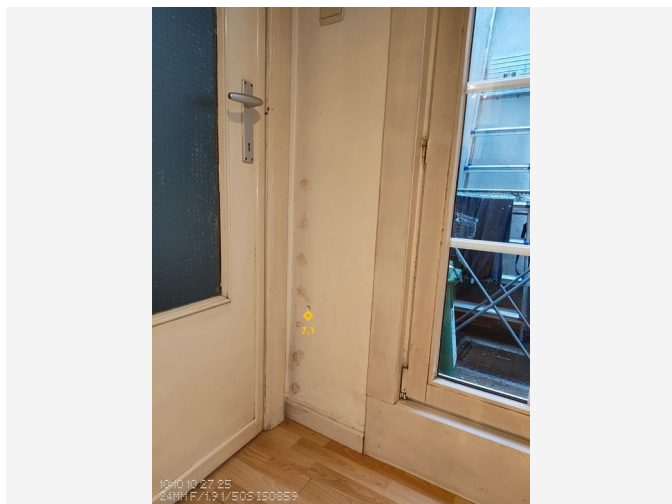
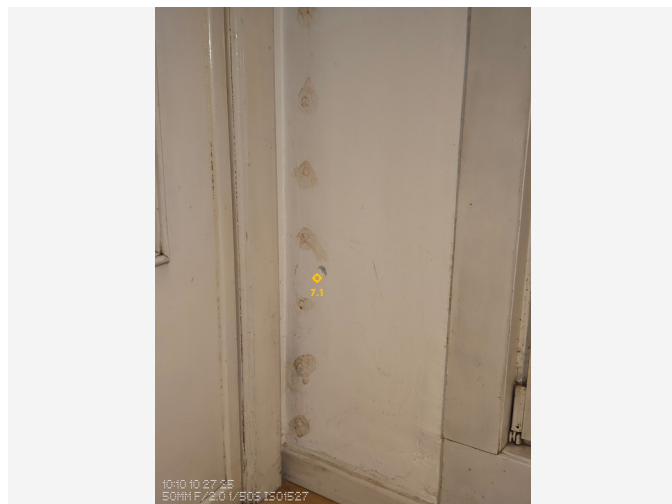
Geen asbest

#	Type	Referentie	Resultaat
7.1	Mengmonster	MM 1 : pleister muren	Geen asbest

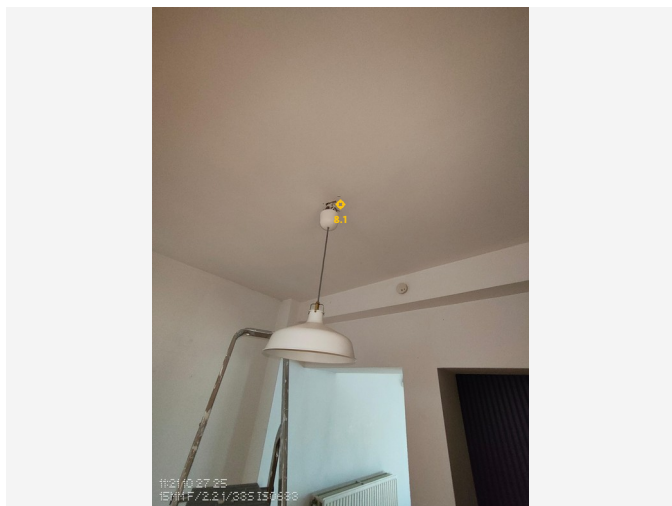
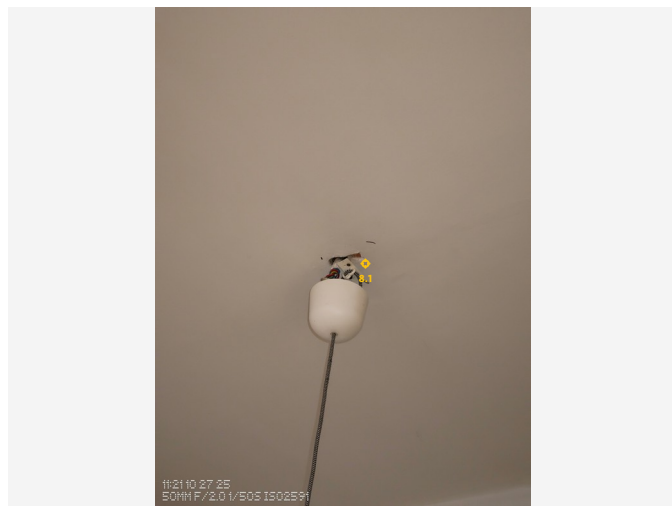
Fiche 8: _Pleisterwerk plafonds

Geen asbest

#	Type	Referentie	Resultaat
8.1	Mengmonster	MM 2 : pleister plafond	Geen asbest
