Asbestinventarisatetest

Peperstraat 5, 9000 Gent
Gemeenschappelijke delen

Attestnummer : 20251101-000550.000

Zone 1: Hoofdgebouw

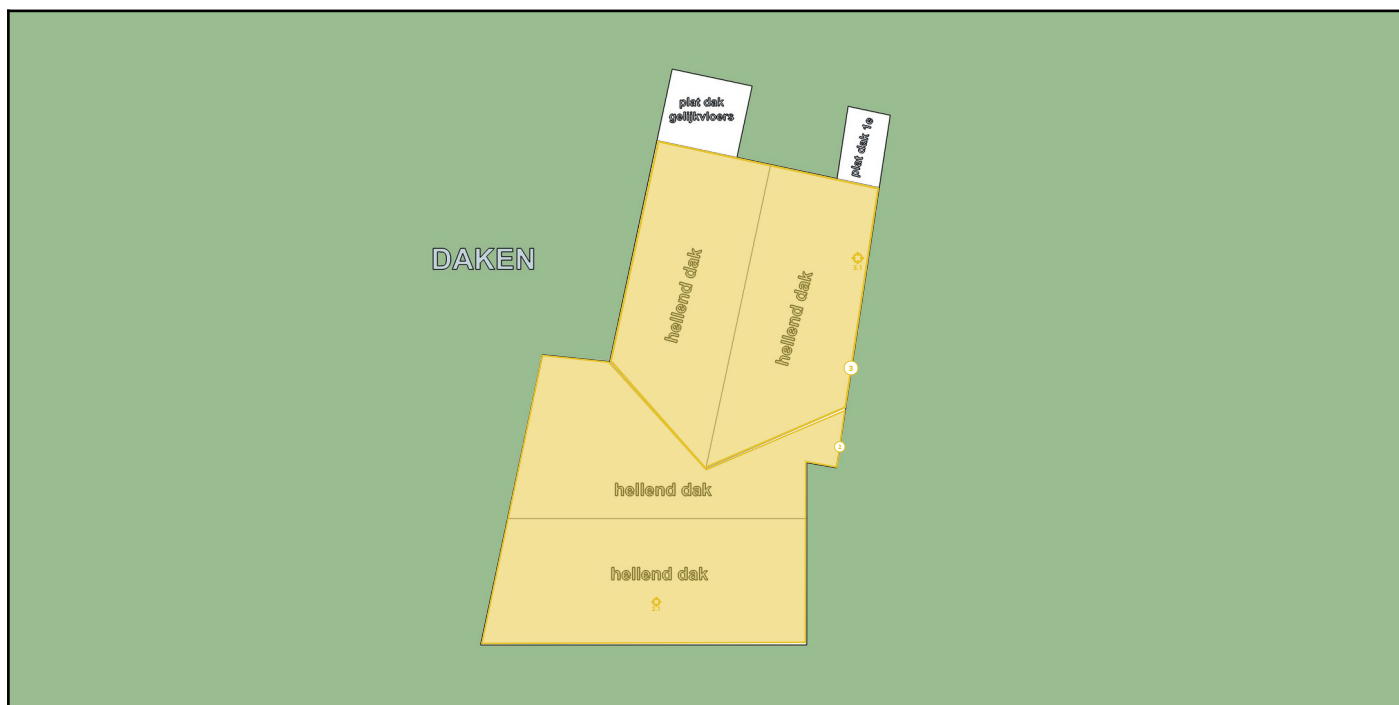
Plan 1.4: _daken - onderdaken

Beschrijving	Type	Actie
2. _Onderdak hd voorbouw	Asbestmateriaal	Zorgvuldig beheren
2.1 Code: MM 4 : onderdak hd voorbouw	Puntmonster	-
3. _Onderdak hd achterbouw	Asbestmateriaal	Zorgvuldig beheren
3.1 Code: MM 3 : onderdak hd achterbouw	Puntmonster	-

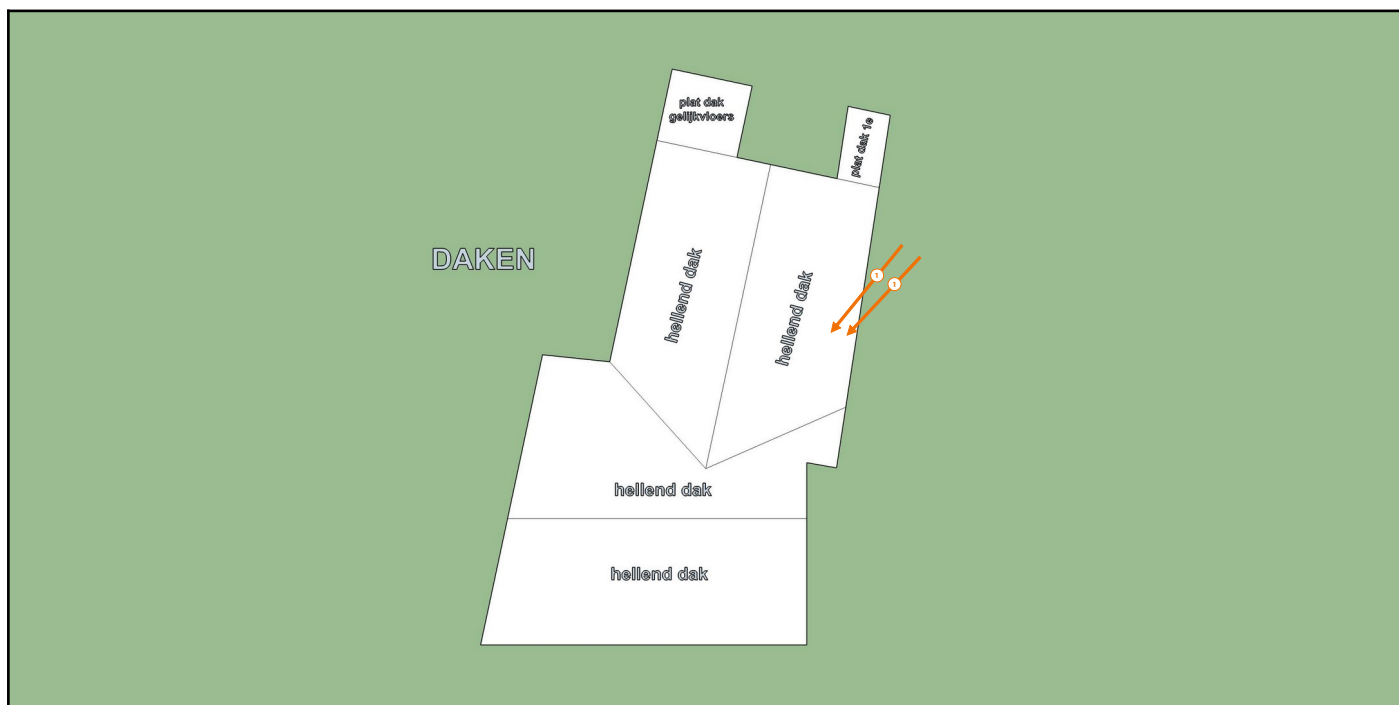
Plan 1.19: _daken - rookgaskanalen

Beschrijving	Type	Actie
1. Rookgaskanalen	Asbestmateriaal	Verwijderen

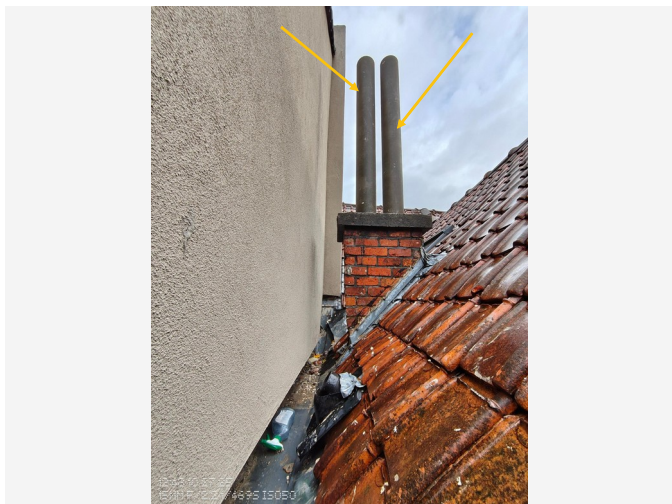
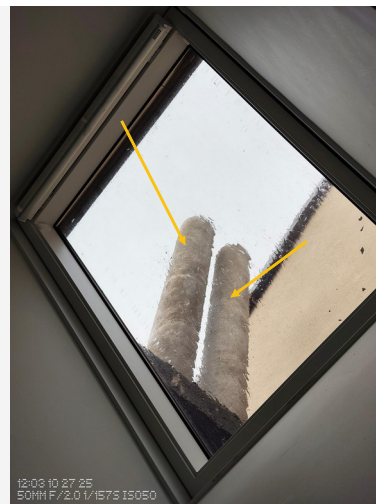
Het asbestmateriaal valt onder de mijlpaal van 2034.

Eindbeoordeling materiaalrisico	Laag materiaalrisico en/of verlaagde kans op vezelvrijgave
---------------------------------	--

Gebondenheid	Categorie 1: hechtgebonden in oorsprong
Asbestsoort (vezeltype)	Crocidoliet aanwezig
Asbestconcentratie	Laag (< 50%)
Afschermingsgraad van het gehele materiaal	Geheel of deels vrij aan de buitenlucht
Toestand van het materiaal	Licht beschadigd, licht verweerd. Intact calciumsilicaatmateriaal of categorie III 'gebondenheid'

Beschrijving	Rookgaskanalen
Omgeving	Buiten
Primaire drager	Schuin dak
Asbestmateriaal	Rookgaskanaal
Bindmiddel van asbestmateriaal	Cement
Gebondenheid op basis van bindmiddel	Hecht
Hoeveelheid (lengte - omtrek - dikte - aantal)	<ul style="list-style-type: none">• 4,00 m - 62,00 cm - 0,50 cm - 1 stuk
Totaal volume	0,012 m ³
Eenvoudig bereikbaar	Ja
Bevestigingswijze	<ul style="list-style-type: none">• Geklemd• Verlijmd, ingegoten, versmeerd
Identificatiemethode	Vaststelling zonder monstername
Destructieve handeling voor identificatie	Nee
Opmerking	- Geschatte afmetingen.

Verwijderen

- Verwijder dit asbestmateriaal zo snel mogelijk. Volg de toestand goed op.

- Eenvoudige handelingen: mag via doe-het-zelf of door werknemer(s) met opleidingsattest eenvoudige handelingen
Deze toepassing kan door een aannemer die over een opleidingsattest eenvoudige handelingen beschikt of door een particulier (doe-het-zelf), verwijderd worden indien de toepassing voorafgaand wordt gefixeerd/bevochtigd; de individuele elementen zonder machinale werktuigen en zonder breken of gooien één voor één losgemaakt worden; en ten slotte in dubbele gesloten verpakking weggevoerd worden naar een erkend afvalpunt (recyclagepark).

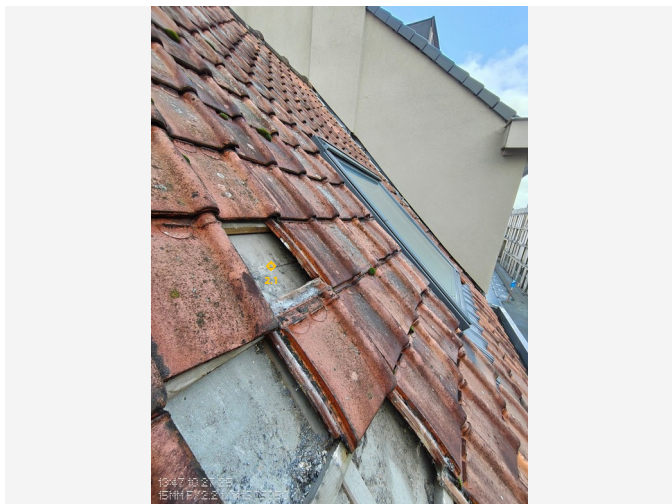
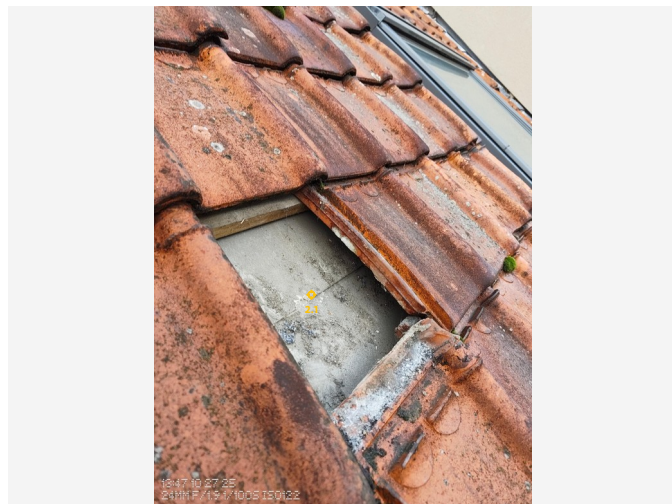
Het asbestmateriaal valt onder de mijlpaal van 2040.

Laag materiaalrisico en/of verlaagde kans op vezelvrijgave

#	Type	Referentie	Resultaat
2.1	Puntmonster	MM 4 : onderdak hd voorbouw	Chrysotiel

Beschrijving	_Onderdak hd voorbouw
Omgeving	Buiten
Primaire drager	Schuin dak
Asbestmateriaal	Plaat, paneel, tablet - Type Menuiserite
Bindmiddel van asbestmateriaal	Cement
Gebondenheid op basis van bindmiddel	Hecht
Hoeveelheid (oppervlakte - dikte - aantal)	• 39,00 m ² - 0,40 cm - 1 stuk
Totaal volume	0,156 m ³
Eenvoudig bereikbaar	Ja
Bevestigingswijze	<ul style="list-style-type: none">• Geklemd• Genageld, geniet
Identificatiemethode	Vaststelling met monstername
Destructieve handeling voor identificatie	Nee
Opmerking	De hoeveelheid is een schatting en kan afwijken van de werkelijke toestand.

Zorgvuldig beheren

- Zorg voor een veilig beheer. Vermijd het beschadigen van het asbestmateriaal. Controleer de toestand jaarlijks op wijzigingen.

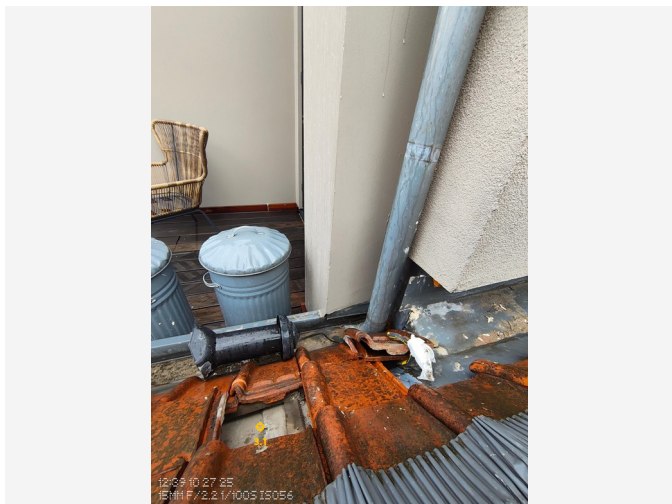
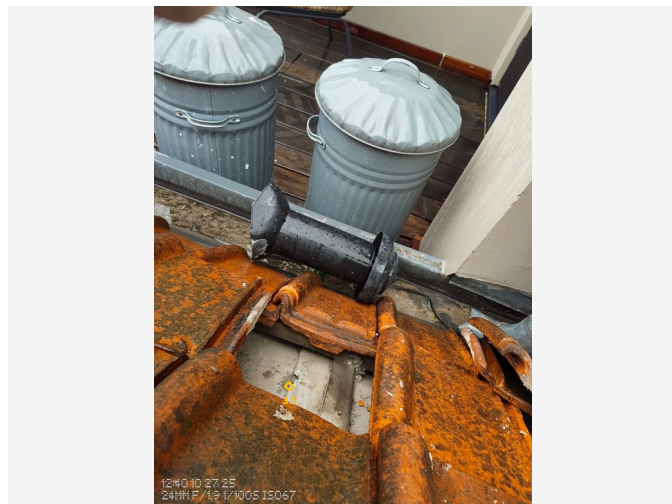
Het asbestmateriaal valt onder de mijlpaal van 2040.

Laag materiaalrisico en/of verlaagde kans op vezelvrijgave

#	Type	Referentie	Resultaat
3.1	Puntmonster	MM 3 : onderdak hd achterbouw	Chrysotiel

Beschrijving	_Onderdak hd achterbouw
Omgeving	Buiten
Primaire drager	Schuin dak
Asbestmateriaal	Plaat, paneel, tablet - Type Menuiserite
Bindmiddel van asbestmateriaal	Cement
Gebondenheid op basis van bindmiddel	Hecht
Hoeveelheid (oppervlakte - dikte - aantal)	• 34,00 m ² - 0,40 cm - 1 stuk
Totaal volume	0,136 m ³
Eenvoudig bereikbaar	Ja
Bevestigingswijze	<ul style="list-style-type: none">• Geklemd• Genageld, geniet
Identificatiemethode	Vaststelling met monstername
Destructieve handeling voor identificatie	Nee
Opmerking	De hoeveelheid is een schatting en kan afwijken van de werkelijke toestand.

Zorgvuldig beheren

- Zorg voor een veilig beheer. Vermijd het beschadigen van het asbestmateriaal. Controleer de toestand jaarlijks op wijzigingen.

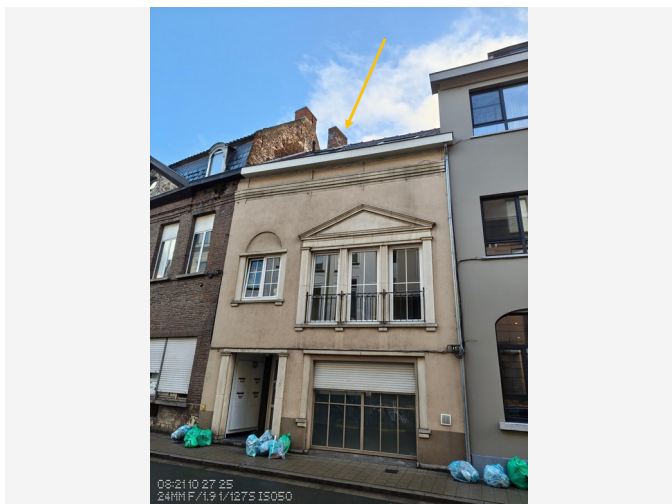
Situeringfoto

Tijdelijke beperking

Reden: Niet inspecteerbaar, gezien niet toegankelijk.

Uitleg van de asbestdeskundige: De beide schouwen bevatten binnenin mogelijks (een) asbestcement(en) rookgaskan(a)al(en). Laat dit onderzoeken bij eventuele werken, wanneer de schouw bereikbaar wordt.

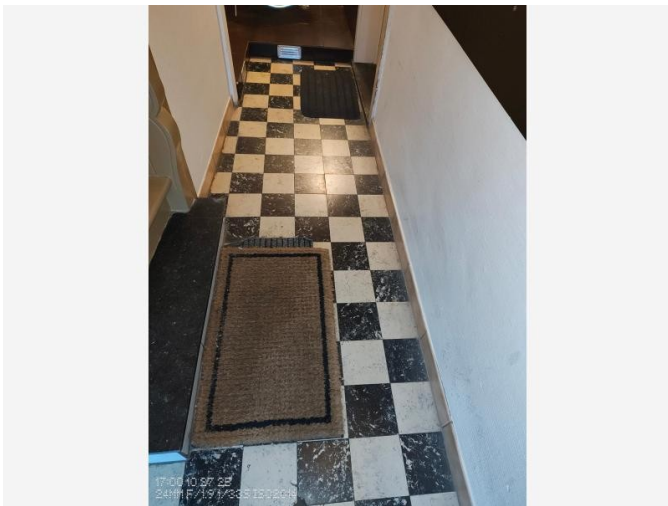
* De vloertegels zijn niet asbestverdacht.

* De tegellijm die werd gebruikt voor het plaatsen van de tegels is niet waarneembaar, bevat mogelijks asbest maar kon niet worden bemonsterd (geen beschadigingen waarbij tegellijm zichtbaar is). Wanneer de tegels worden verwijderd, dient nagegaan te worden of de tegellijm asbesthoudend is dmv monsternamen en labo-analyse.

Tegellijm kan niet worden verwijderd zonder deze te beschadigen, waardoor asbest zou vrij komen.

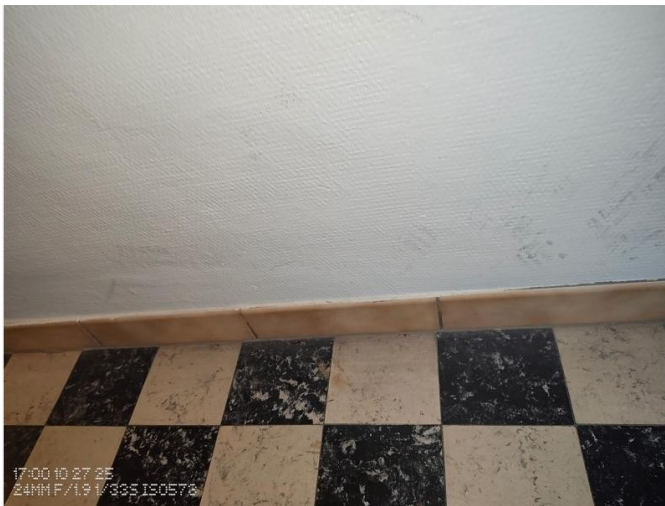
* De plinten zijn niet asbestverdacht.

* De tegellijm die werd gebruikt voor het plaatsen van de plinten is niet waarneembaar, bevat mogelijk asbest maar kon niet worden bemonsterd (geen beschadigingen waarbij tegellijm zichtbaar is). Wanneer de plinten worden verwijderd, dient nagegaan te worden of de tegellijm asbesthoudend is dmv monsternamen en labo-analyse.

Tegellijm kan niet worden verwijderd zonder deze te beschadigen, waardoor asbest zou vrij komen.

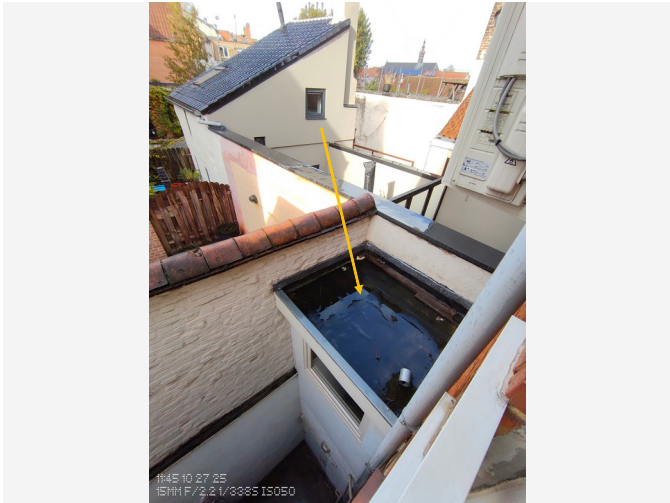
- Het plak dak bestaat uit EPDM en is niet asbestverdacht.
- Mogelijks bevinden er zich onder deze EPDM nog asbestverdachte materialen (mogelijks werd bv. een oude (bitumen) dakafdichting behouden als damp scherm) en zijn deze asbesthoudend waardoor staalname en labo analyse noodzakelijk is wanneer deze bereikbaar zijn of wanneer door werken het plat dak zou worden afgebroken of verwijderd.
