Asbestinventarisatetest

Apostelhuizen 30, 9000 Gent

Attestnummer : 20250911-000393.000

Uitgegeven op : 11.09.2025

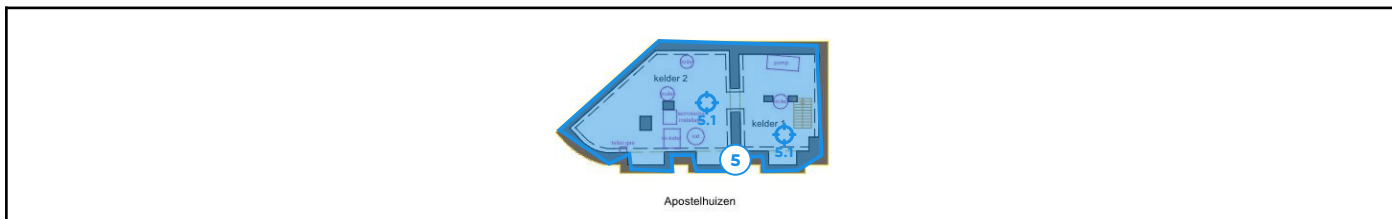
Plan 1.1: Kelder nr 30

Beschrijving	Type	Actie
5. Plafonds: pleisterwerk	Geen asbest	-
5.1 Code: 201	Mengmonster	-

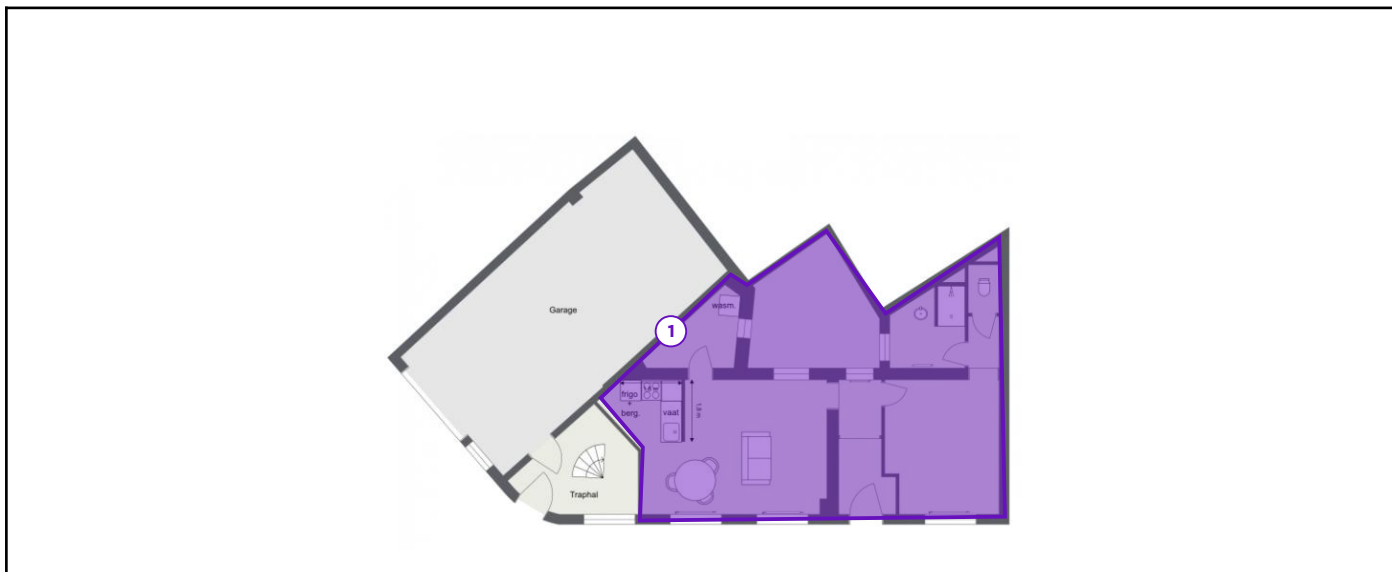
Plan 1.2: Plan appartement

Beschrijving	Type	Actie
1. Plafonds: gipskarton beplating	Advies	-

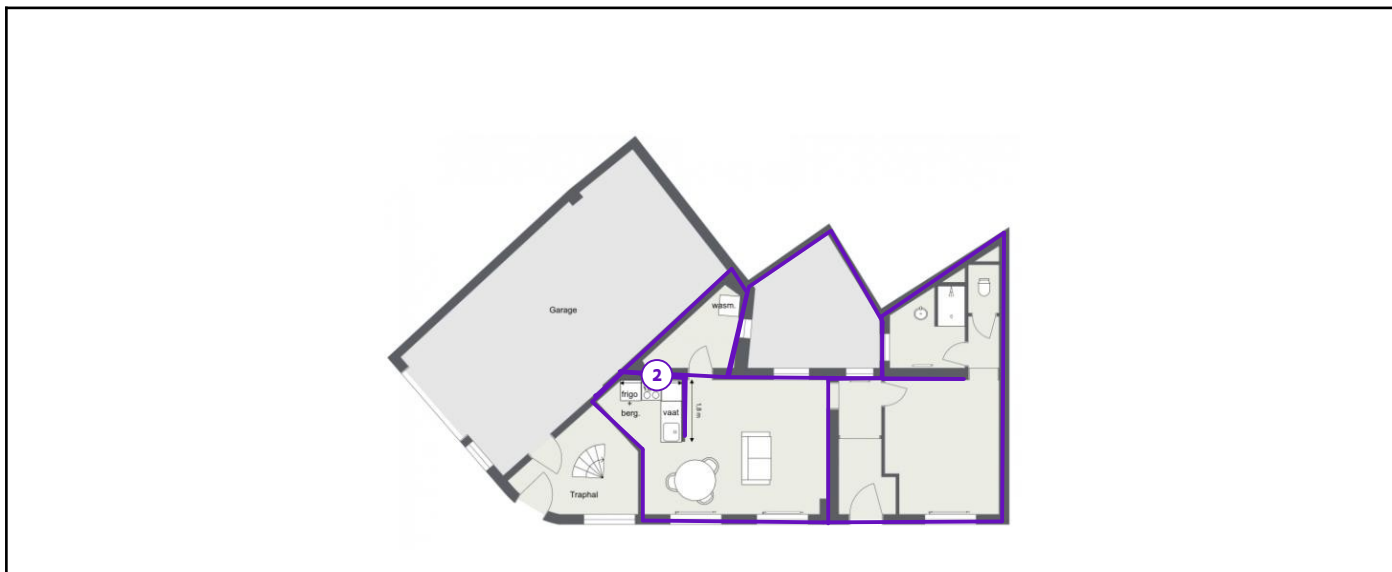
Plan 1.4: Plan appartement

Beschrijving	Type	Actie
2. Wanden: gipskarton beplating	Advies	-

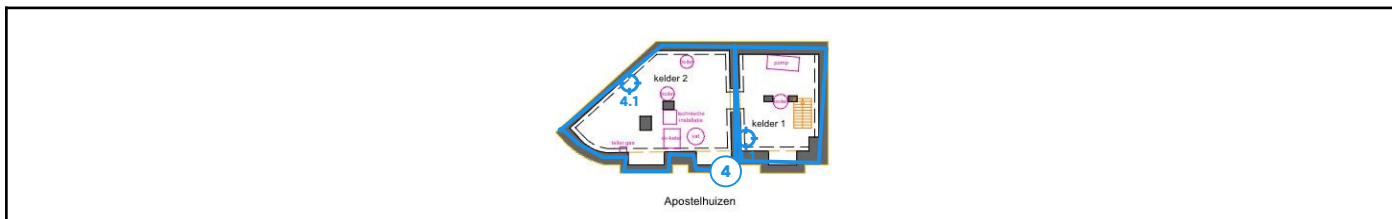
Plan 1.5: Kelder nr 30

Beschrijving	Type	Actie
4. Wanden: pleisterwerk	Geen asbest	-
4.1 Code: 101	Mengmonster	-

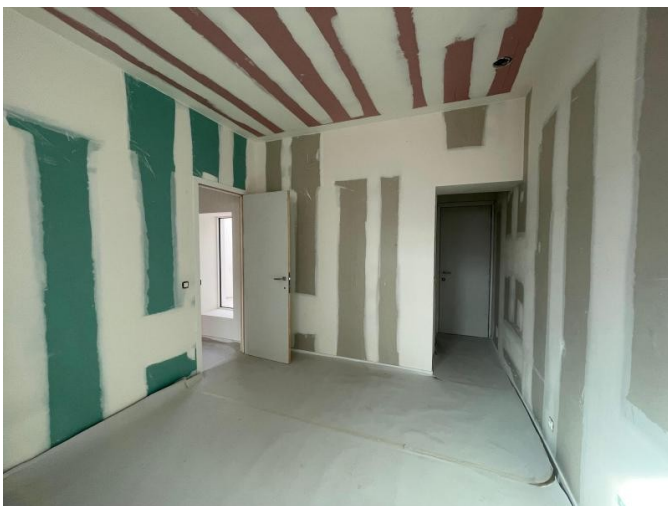
Vrije foto

Verskillende plafonds bestaan uit gipskartonbeplating. Binnen het kader van een niet-destructief onderzoek konden de achterliggende lagen niet worden geanalyseerd. Enkel door deze te verwijderen of door een destructief onderzoek kunnen de achterliggende lagen geanalyseerd worden. De smeerlagen tussen de gipskartonplaten kon niet worden vastgesteld, en dienen bij sanering bemonsterd te worden ingeval er twijfel is dat ze aangebracht zijn voor 2001. Bij vernieuwing van deze binnenschil wordt aanbevolen om nieuw monsternamen te laten nemen.

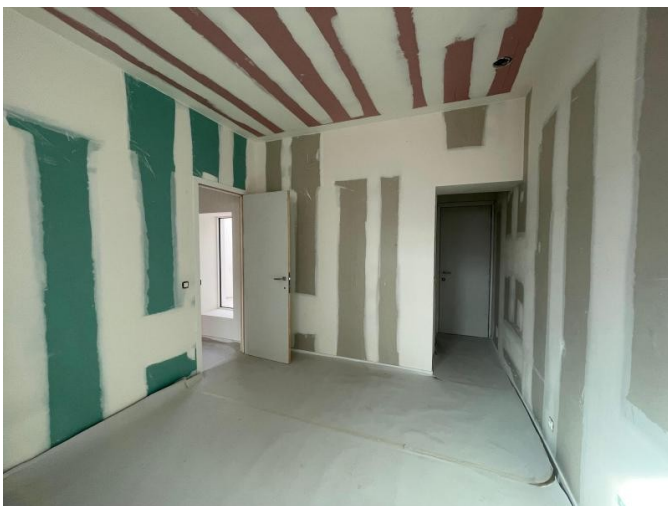
Vrije foto

Verschillende wanden bestaan uit gipskartonbeplating. Binnen het kader van een niet-destructief onderzoek konden de achterliggende lagen niet worden geanalyseerd. Enkel door deze beplatingen te verwijderen of door een destructief onderzoek kunnen de achterliggende lagen geanalyseerd worden. De smeerlagen tussen de gipskartonplaten kon niet worden vastgesteld, en dienen bij sanering bemonsterd te worden ingeval er twijfel is dat ze aangebracht zijn voor 2001. Bij vernieuwing van deze binnenschil wordt aanbevolen om nieuw monsternamen te laten nemen.

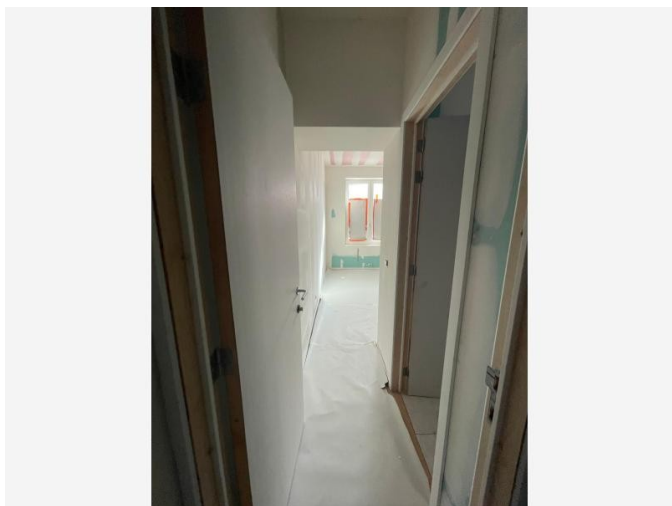
Vrije foto

Deze wooneiteit werd recent zeer grondig verbouwd waarbij het zichtbare gedeelte van oa de vloeren, het pleisterwerk en de plafonds vernieuwd werden waardoor bij huidig niet-destructief onderzoek geen zichtbare asbest verdachte toepassingen werden vastgesteld. Dit neemt niet weg dat er onder of achter bestaande constructies nog oude asbest toepassingen aanwezig kunnen zijn. Een volledig uitsluitel kan enkel via een aanvullend destructief onderzoek.

Bij eventuele verdere verbouwingen of aanpassingen wordt aanbevolen om steeds een voorafgaandelijk destructief onderzoek van de te verbouwen onderdelen te laten opmaken.

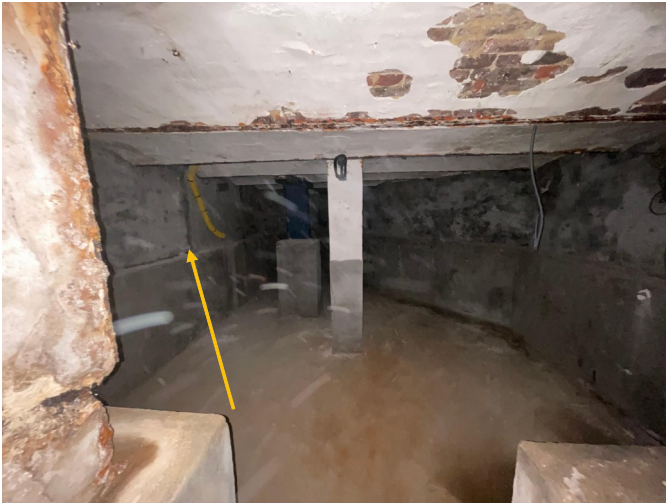
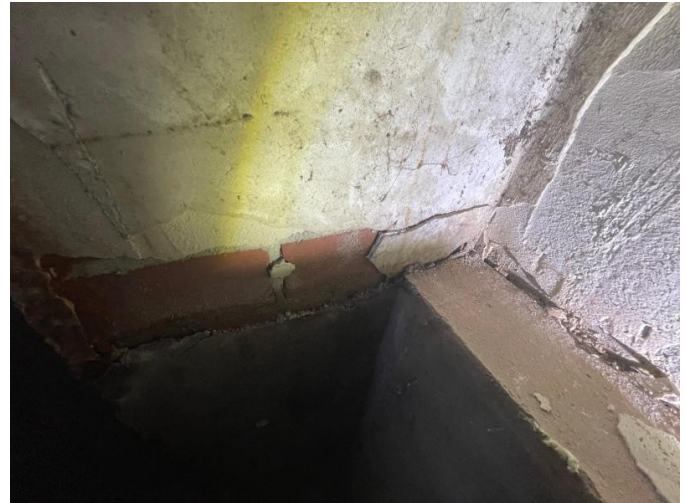
Fiche 4: Wanden: pleisterwerk

Geen asbest

#	Type	Referentie	Resultaat
4.1	Mengmonster	101	Geen asbest

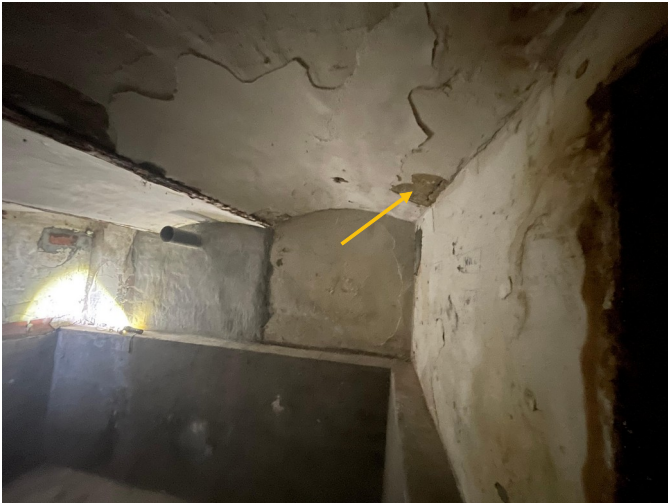
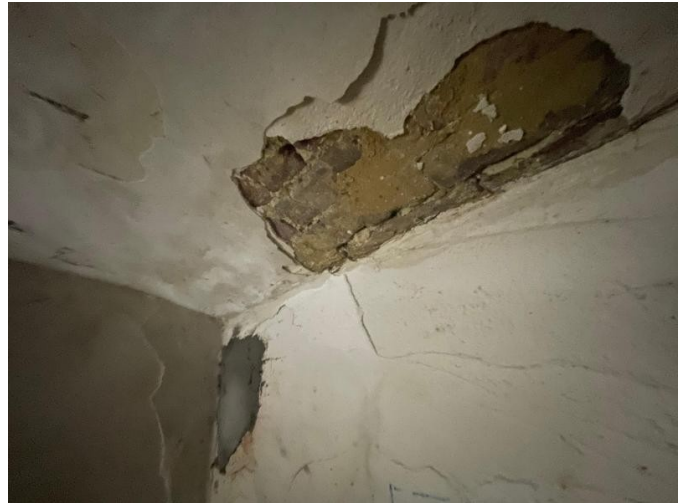
Fiche 5: Plafonds: pleisterwerk

Geen asbest

#	Type	Referentie	Resultaat
5.1	Mengmonster	201	Geen asbest
