Asbestinventarisatetest

Sint-Michielsplein 7/0101, 9000 Gent

Attestnummer : 20241009-000320.000

Uitgegeven op : 09.10.2024

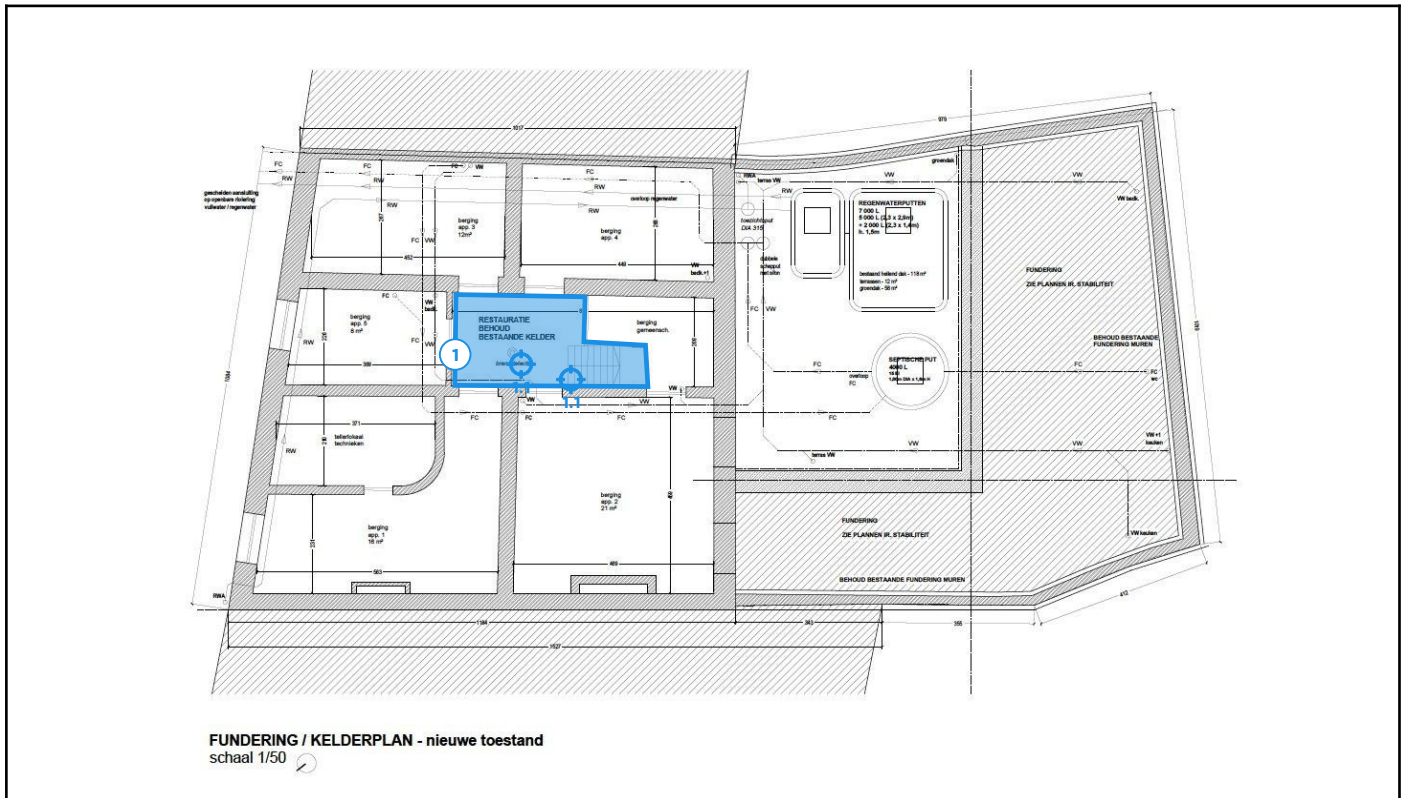
Plan 1.1: Grondplan KELDER

Beschrijving	Type	Actie
1. Pleister plafonds traphal + kelder	Geen asbest	-
1.1 Code: MM03	Mengmonster	-

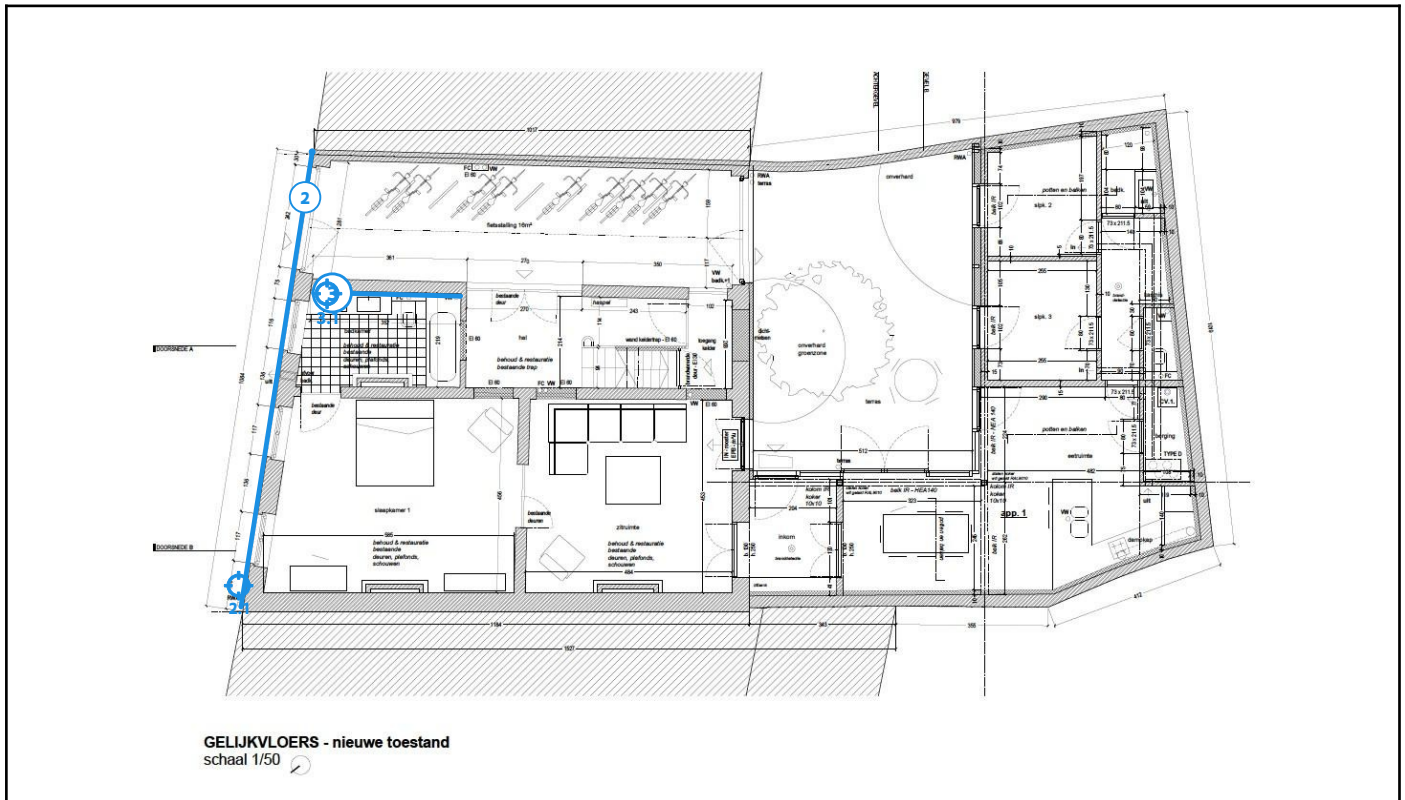
Plan 1.2: Grondplan GLVL

Beschrijving	Type	Actie
2. Crepi voorgevel	Geen asbest	-
2.1 Code: MM01	Puntmonster	-
3. Pleister muren traphal + badkamer + stookplaats + living	Geen asbest	-
3.1 Code: MM02	Mengmonster	-

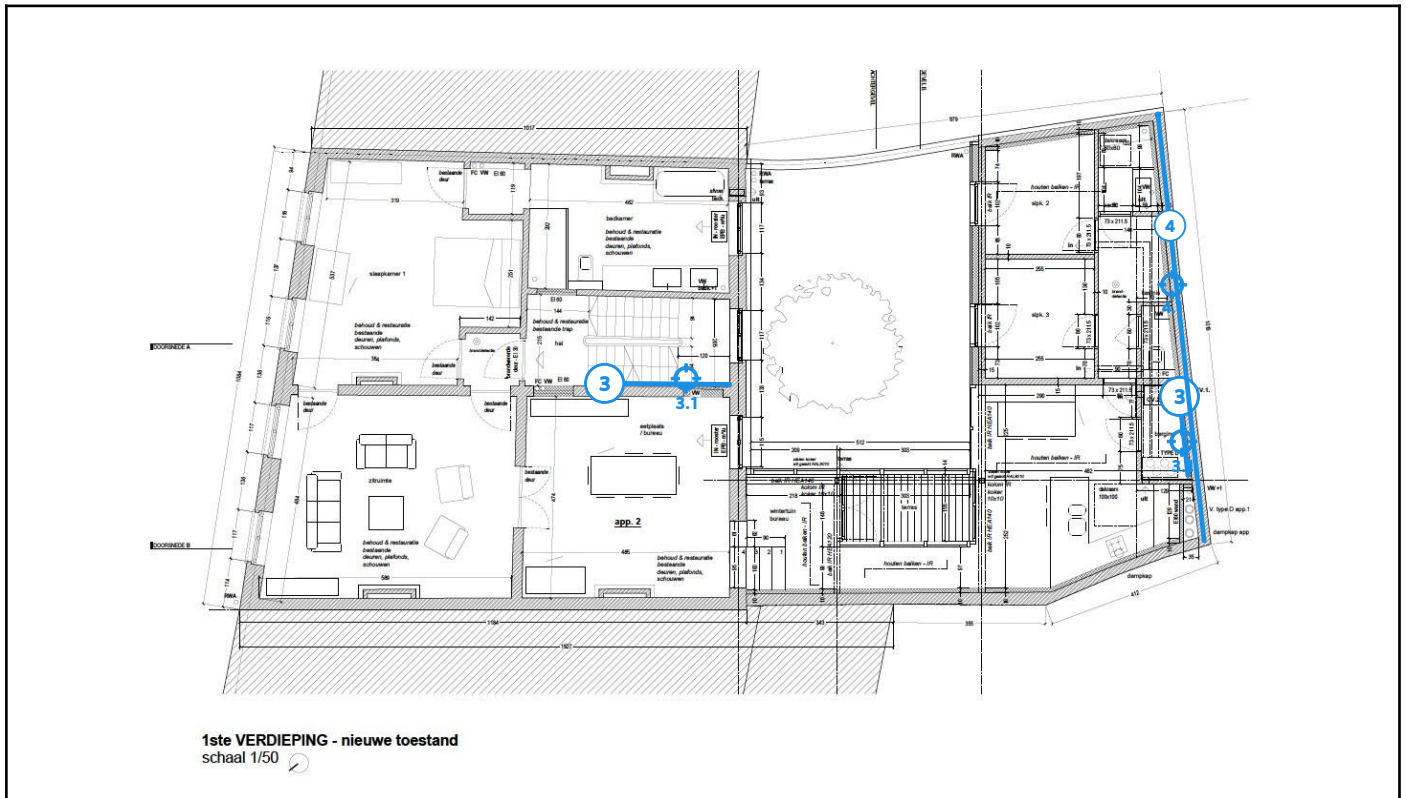
Plan 1.3: Grondplan V+1

Beschrijving	Type	Actie
3. Pleister muren traphal + badkamer + stookplaats + living	Geen asbest	-
3.1 Code: MM02	Mengmonster	-
4. Roofing muurkap scheidingsmuur	Geen asbest	-
4.1 Code: MM04	Puntmonster	-

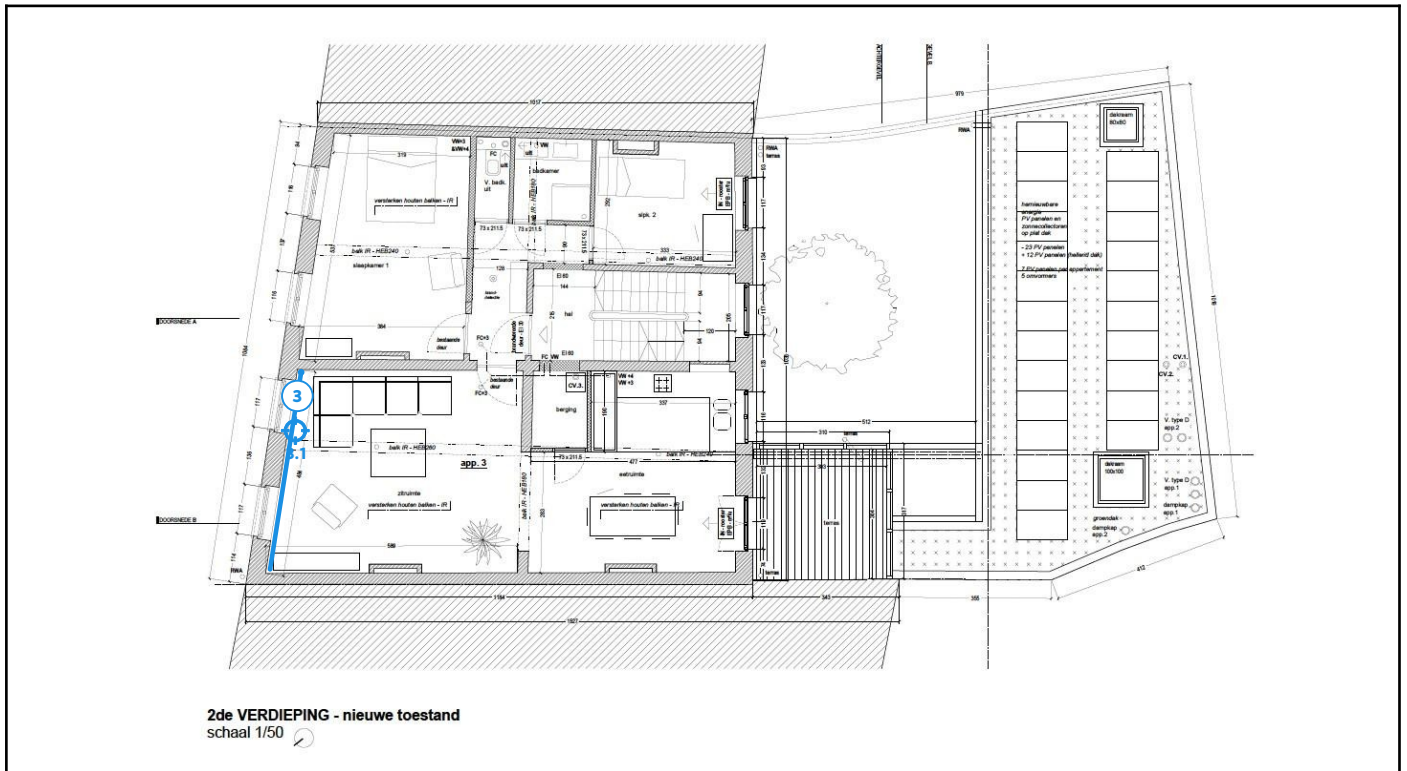
Plan 1.4: Grondplan V+2

Beschrijving	Type	Actie
3. Pleister muren traphal + badkamer + stookplaats + living	Geen asbest	-
3.1 Code: MM02	Mengmonster	-

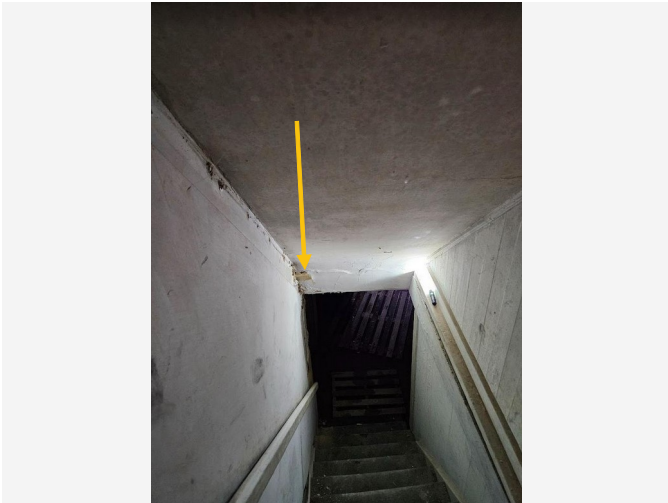
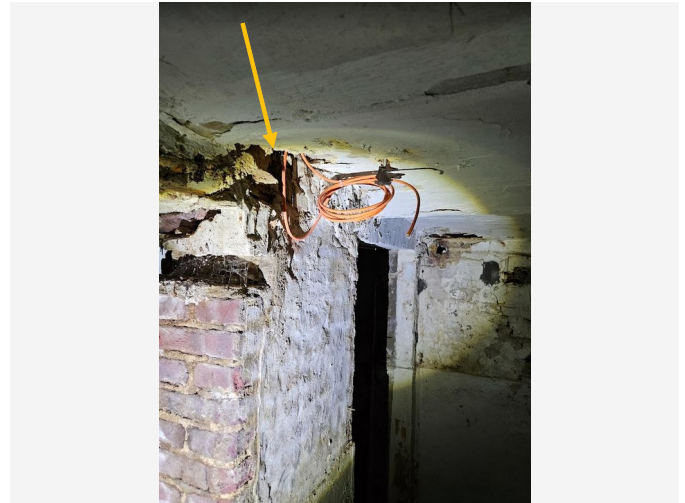
Fiche 1: Pleister plafonds traphal + kelder

Overzichtsfoto

Detailfoto

Geen asbest

#	Type	Referentie	Resultaat
1.1	Mengmonster	MM03	Geen asbest

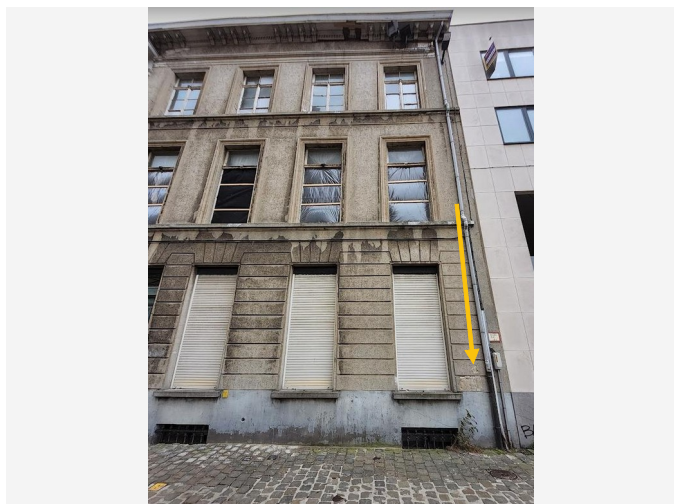
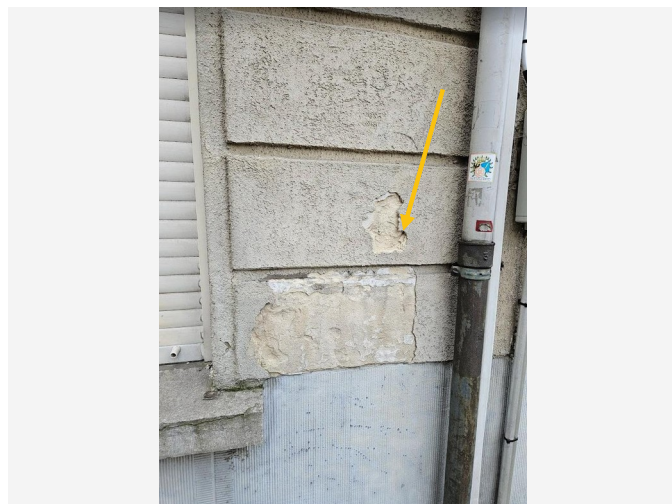
Fiche 2: Crepi voorgevel

Overzichtsfoto

Detailfoto

Geen asbest

#	Type	Referentie	Resultaat
2.1	Puntmonster	MM01	Geen asbest

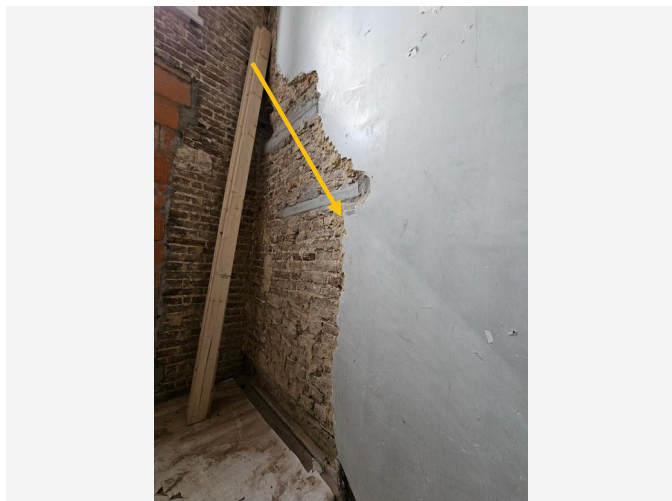
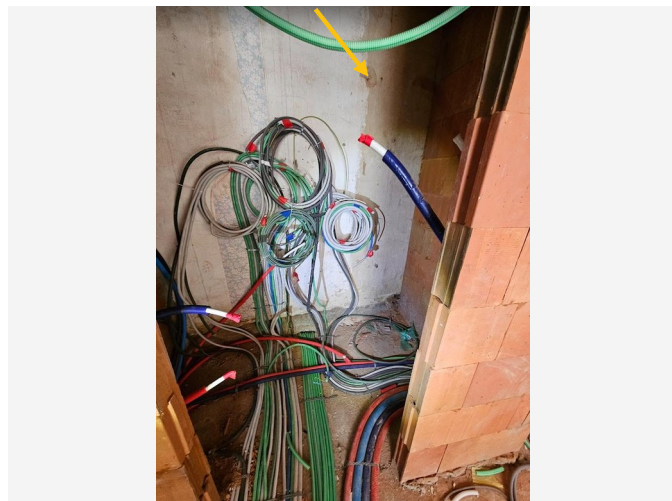
Fiche 3: Pleister muren traphal + badkamer + stookplaats + living

Overzichtsfoto

Detailfoto

Geen asbest

#	Type	Referentie	Resultaat
3.1	Mengmonster	MM02	Geen asbest

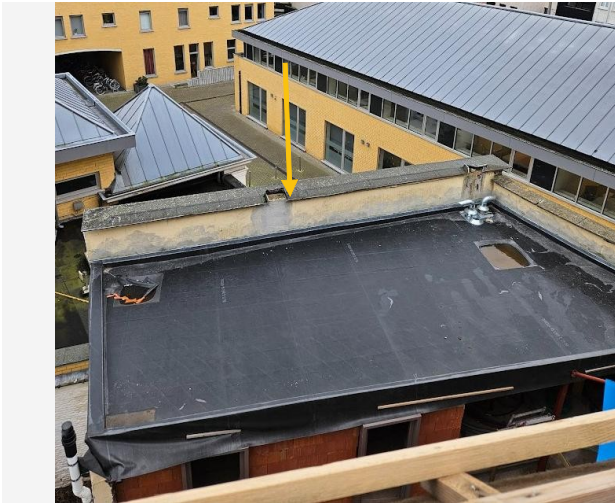
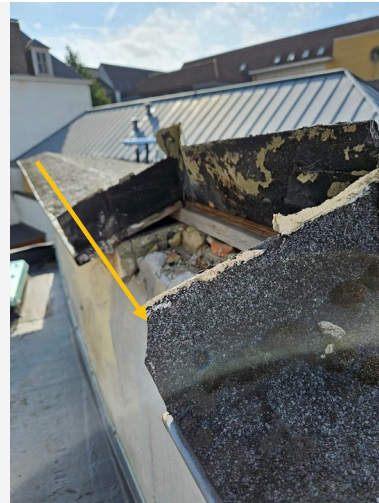
Fiche 4: Roofing muurkap scheidingsmuur

Overzichtsfoto

Detailfoto

Geen asbest

#	Type	Referentie	Resultaat
4.1	Puntmonster	MM04	Geen asbest
