Asbestinventarisatetest

Putkapelstraat 15, 9051 Gent

Attestnummer : 20240627-000154.000

Niet-asbestveilig

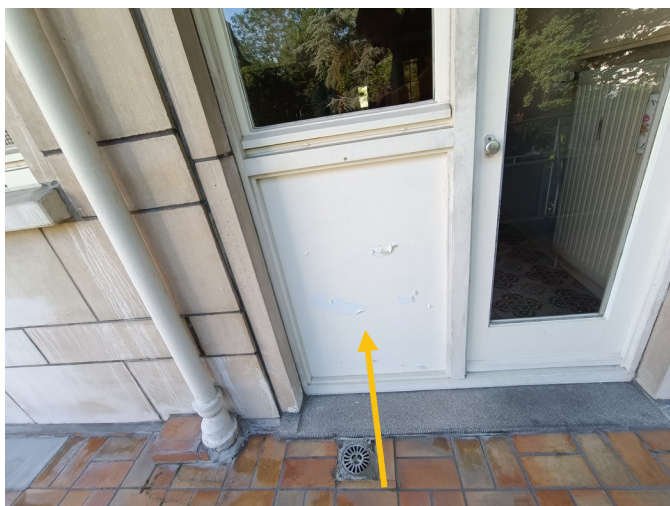
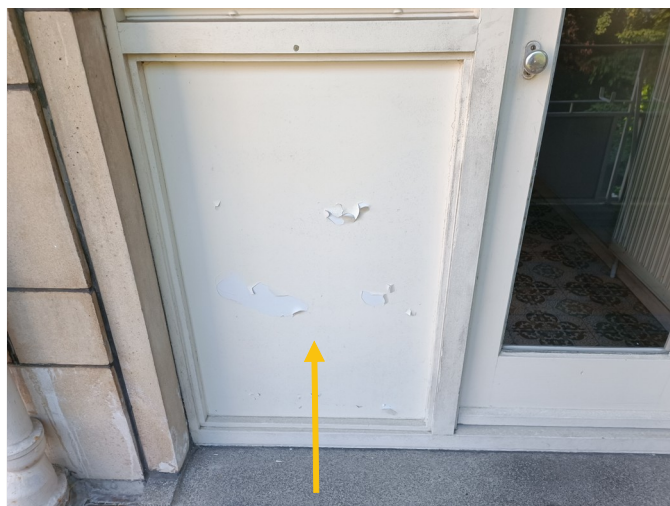
Eindbeoordeling materiaalrisico	Verhoogd materiaalrisico en/of verhoogde kans op vezelvrijgave
---------------------------------	--

Gebondenheid	Categorie 1: hechtgebonden in oorsprong
Asbestsoort (vezeltype)	Crocidoliet aanwezig
Asbestconcentratie	Laag (< 50%)
Afschermingsgraad van het gehele materiaal	Geheel of deels vrij aan de buitenlucht
Toestand van het materiaal	Matig beschadigd, matig verweerd

Beschrijving	glasal plaat
Omgeving	Buiten
Primaire drager	Wand buitenschil
Asbestmateriaal	Plaat, paneel, tablet - Geëmailleerd, type Glasal
Bindmiddel van asbestmateriaal	Cement
Gebondenheid op basis van bindmiddel	Hecht
Hoeveelheid (oppervlakte - dikte - aantal)	• 1,20 m ² - 1,00 cm - 2 stuks
Totaal volume	0,024 m ³
Eenvoudig bereikbaar	Ja
Bevestigingswijze	• Verlijmd, ingegoten, versmeerd
Identificatiemethode	Vaststelling zonder monstername
Destructieve handeling voor identificatie	Nee
Opmerking	De vermelde oppervlaktes en volumes betreffen een berekeneerde schatting. Er worden geen rechten verleend aan deze oppervlaktes/volumes.

Verwijderen

- Zorg voor een veilig beheer. Vermijd het beschadigen van het asbestmateriaal. Controleer de toestand jaarlijks op wijzigingen.
- Hemelwater dat afspoelt van asbestcement daken of gevels kan asbestdeeltjes bevatten. Gebruik het enkel voor gesloten circuits (bv. spoelen toiletten). Reinig na het vervangen van het dak of de gevel de dakgoten en regenwaterput of -ton om asbesthoudend sediment of slib te verwijderen

- Eenvoudige handelingen: mag via doe-het-zelf of door werknemer(s) met opleidingsattest eenvoudige handelingen
EH via doe-het zelf : gebruik een FFP3 masker, handschoenen en tyvek . Maak de platen voorzichtig los zonder te breken , verpak dubbel met plastic folie

EH opgeleid personeel 8 u basis . Bij vervangen van de ramen kunnen de panelen mee verwijderd worden door de plaatsers van nieuw raamwerk. Alle werknemer(s) moeten wel beschikken over een opleidingsattest eenvoudige handelingen 8u.

Raam/deur kader stofvrij maken dmv puntafzuiging met een hepa stofzuiger.

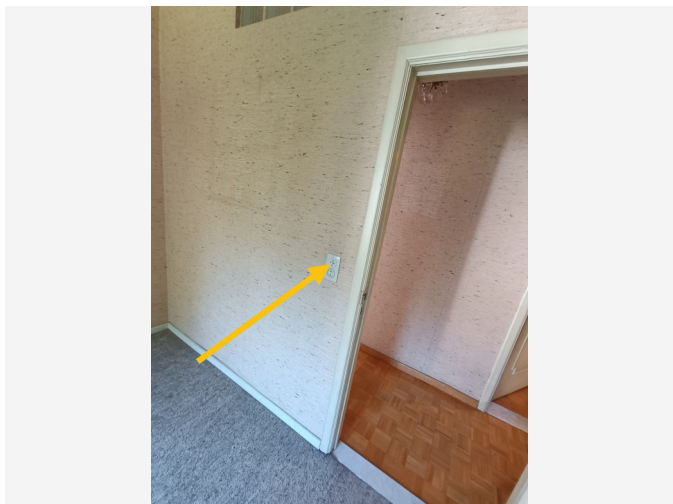
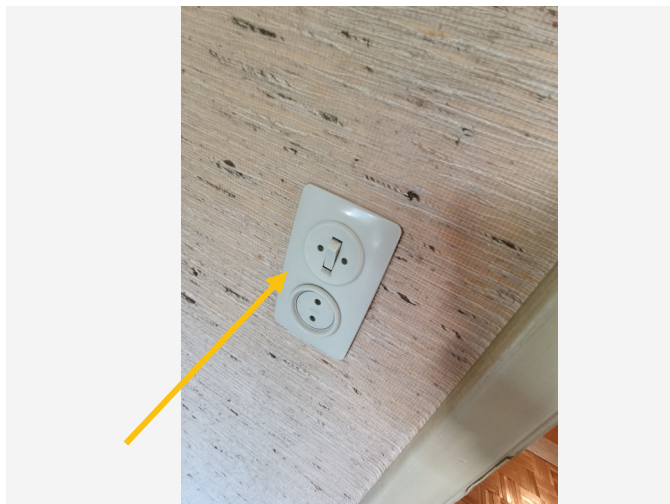
Eindbeoordeling materiaalrisico	Verhoogd materiaalrisico en/of verhoogde kans op vezelvrijgave
---------------------------------	--

Gebondenheid	Categorie 1: hechtgebonden in oorsprong
Asbestsoort (vezeltype)	Crocidoliet aanwezig
Asbestconcentratie	Laag (< 50%)
Afschermingsgraad van het gehele materiaal	Geheel of deels (ook) vrij aan de binnenlucht
Toestand van het materiaal	Licht beschadigd, licht verweerd. Intact materiaal type Pical – asbestboard of categorie III 'gebondenheid'

Beschrijving	bakeliet
Omgeving	Binnen
Primaire drager	Communicatie en elektrische infrastructuur en uitrusting
Asbestmateriaal	Plaat, paneel, tablet - Type Bakeliet
Bindmiddel van asbestmateriaal	Kunststof of -hars
Gebondenheid op basis van bindmiddel	Hecht
Hoeveelheid (oppervlakte - dikte - aantal)	<ul style="list-style-type: none">• 1,00 m² - 1,00 cm - 1 stuk
Totaal volume	0,01 m ³
Eenvoudig bereikbaar	Ja
Bevestigingswijze	<ul style="list-style-type: none">• Geschroefd
Identificatiemethode	Vaststelling zonder monsternamen
Destructieve handeling voor identificatie	Nee
Opmerking	<p>De vermelde oppervlaktes en volumes betreffen een beredeneerde schatting. Er worden geen rechten verleend aan deze oppervlaktes/volumes.</p> <p>In verschillende ruimtes zijn bakeliet toepassingen aanwezig, enkele zijn aangeduid op de plannen.</p>

Verwijderen

- Zorg voor een veilig beheer. Vermijd het beschadigen van het asbestmateriaal. Controleer de toestand jaarlijks op wijzigingen.

- Eenvoudige handelingen: mag via doe-het-zelf of door werknemer(s) met opleidingsattest eenvoudige handelingen
Schakelaars, stopcontacten en andere gelijkaardige toepassingen kunnen eenvoudig losgeschroefd worden --> EH doe-het-zelf. Afgesloten of verzegelde kast --> EH opgeleid techniker personeel 8u basisopleiding asbest.

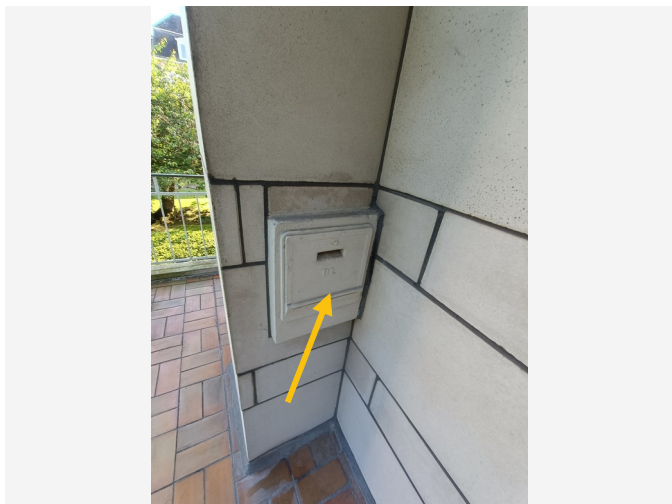
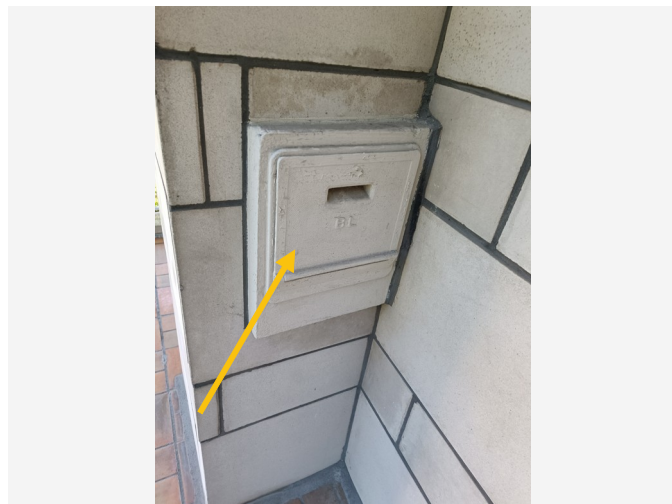
Eindbeoordeling materiaalrisico	Laag materiaalrisico en/of verlaagde kans op vezelvrijgave
---------------------------------	--

Gebondenheid	Categorie 1: hechtgebonden in oorsprong
Asbestsoort (vezeltype)	Crocidoliet aanwezig
Asbestconcentratie	Laag (< 50%)
Afschermingsgraad van het gehele materiaal	Niet stootvaste afscherming
Toestand van het materiaal	Licht beschadigd, licht verweerd. Intact materiaal type Pical – asbestboard of categorie III 'gebondenheid'

Beschrijving	luik
Omgeving	Buiten
Primaire drager	Wand buitenschil
Asbestmateriaal	Brandwerende afsluiting (prefab geheel) - Luik
Bindmiddel van asbestmateriaal	Cement
Gebondenheid op basis van bindmiddel	Hecht
Hoeveelheid (gewicht - aantal)	<ul style="list-style-type: none">• 5,00 kg - 1 stuk
Totaal gewicht	5,00 kg
Eenvoudig bereikbaar	Ja
Bevestigingswijze	<ul style="list-style-type: none">• Verlijmd, ingegoten, versmeerd
Identificatiemethode	Vaststelling zonder monsternamen
Destructieve handeling voor identificatie	Nee
Opmerking	De vermelde oppervlaktes en volumes betreffen een berekende schatting. Er worden geen rechten verleend aan deze oppervlaktes/volumes.

Zorgvuldig beheren

- Zorg voor een veilig beheer. Vermijd het beschadigen van het asbestmateriaal. Controleer de toestand jaarlijks op wijzigingen.

- Eenvoudige handelingen: mag via doe-het-zelf of door werknemer(s) met opleidingsattest eenvoudige handelingen
Het luik kan voorzichtig losgebeiteld worden, extra bevochtigen om stof te voorkomen + dragen van de nodige beschermingsmiddelen (mondmasker ffp3, handschoenen, tyvec) Bij de gemeente/containerpark afsluitzakken halen om dubbel in te pakken en af te voeren naar het containerpark als hechtgebonden asbestafval.

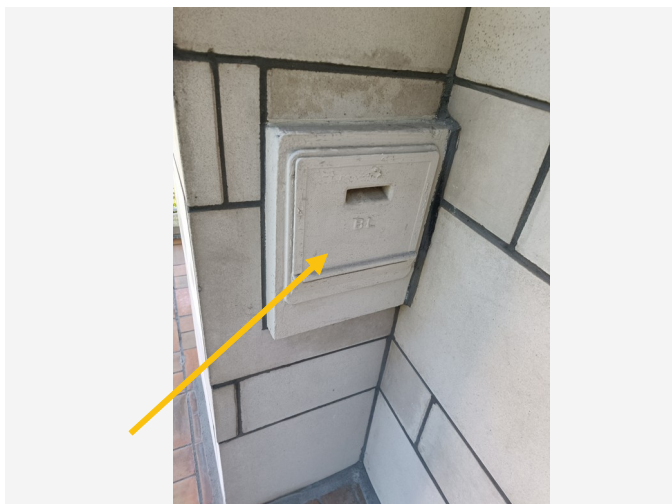
Situeringfoto

Tijdelijke beperking

Reden: Er is geen volledige risicobeoordeling mogelijk

Uitleg van de asbestdeskundige: luiks is vastgeklemd , inspectie in het luik niet mogelijk
eigenaar niet in staat dit te openen

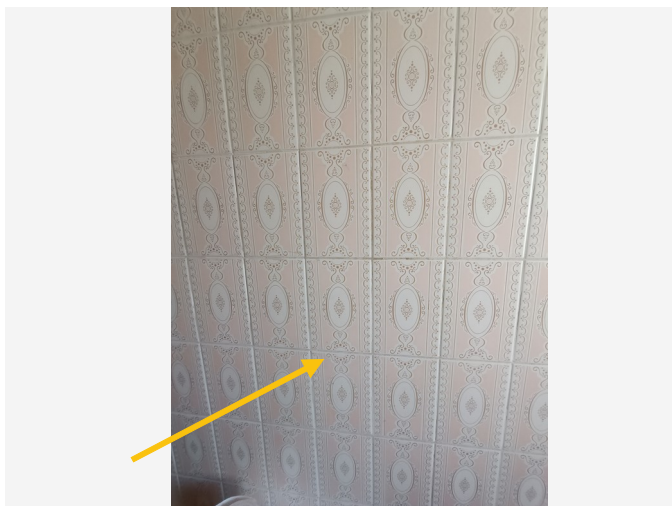
Identificatiemethode	Redelijk vermoeden
Primaire drager	Binnenwand
(Asbest)materiaal	In-situ afwerkingslagen - Lijm laag
Bindmiddel	Lijm
Gebondenheid bindmiddel	Hecht

In het inspectieprotocol is een monstername van tegellijm verplicht om dit te identificeren als niet-asbesthoudend. Er waren geen facturen ter beschikking die bevestigen dat de tegels na 2001 waren geplaatst. Er waren geen bestaande beschadigingen aan de wandtegels om de lijm voldoende te kunnen inspecteren. Om dit af te toetsen is het aangewezen om bij eventuele renovatiewerken aan de tegels verder onderzoek/staalname te laten uitvoeren ter controle.

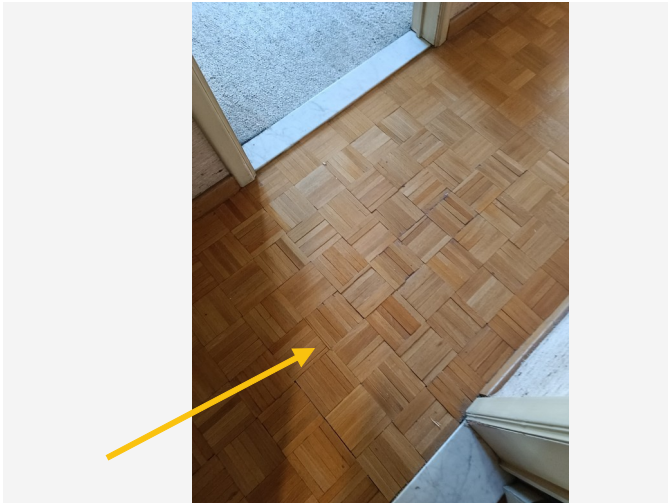
Identificatiemethode	Redelijk vermoeden
Primaire drager	Vloer
(Asbest)materiaal	In-situ afwerkingslagen - Lijm laag
Bindmiddel	Lijm
Gebondenheid bindmiddel	Hecht

In het verleden werd asbesthoudende zwarte lijm gebruikt voor het vastlijmen van parkettegels/vloer . Bij renovatie extra controle uitvoeren.

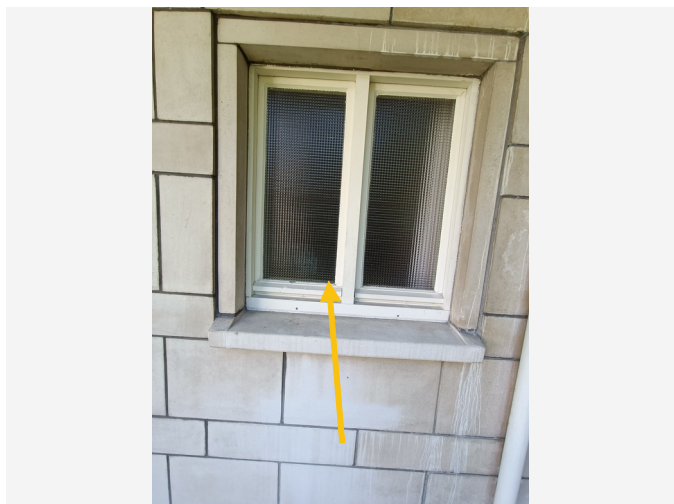
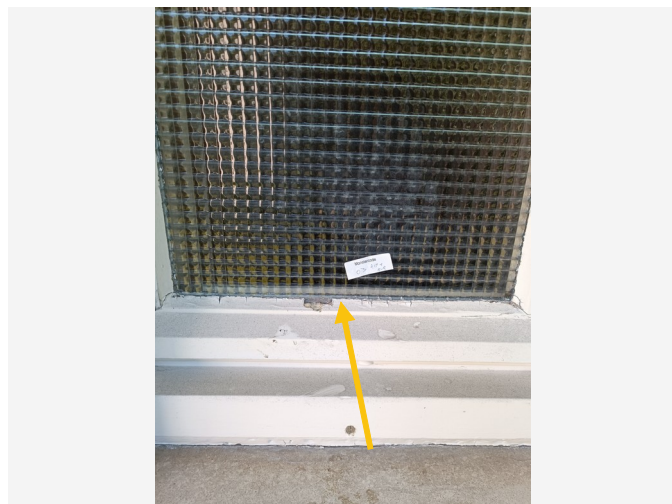
Fiche 8: kit 1 kozijn-raam (ramen)

Geen asbest

#	Type	Referentie	Resultaat
8.1	Puntmonster	03	Geen asbest

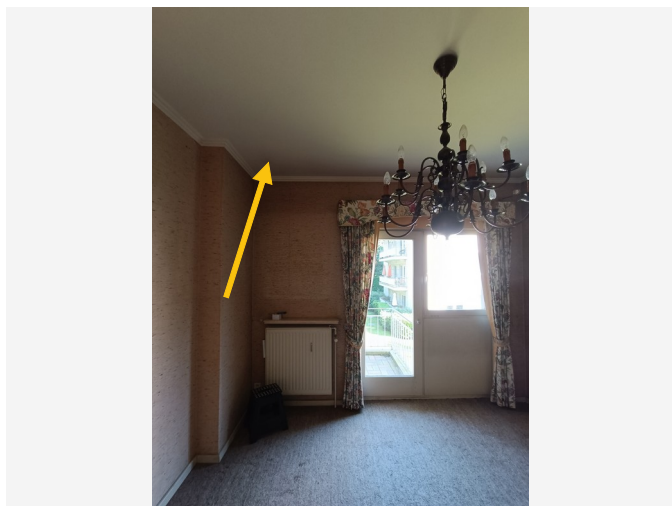
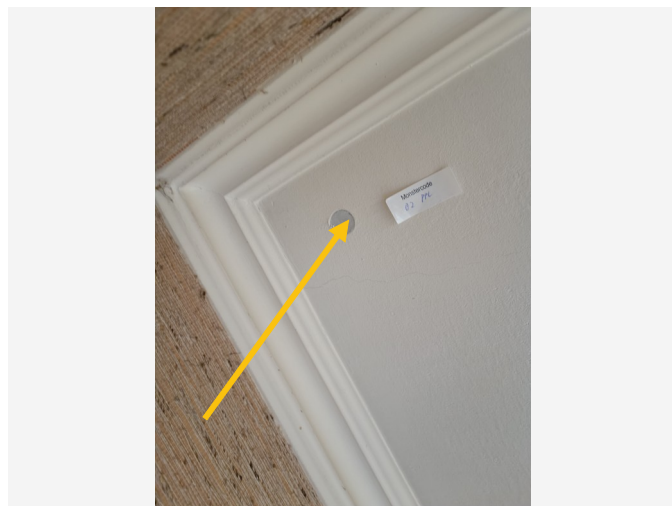
Fiche 9: plafondpleister

Geen asbest

#	Type	Referentie	Resultaat
9.1	Mengmonster	02	Geen asbest

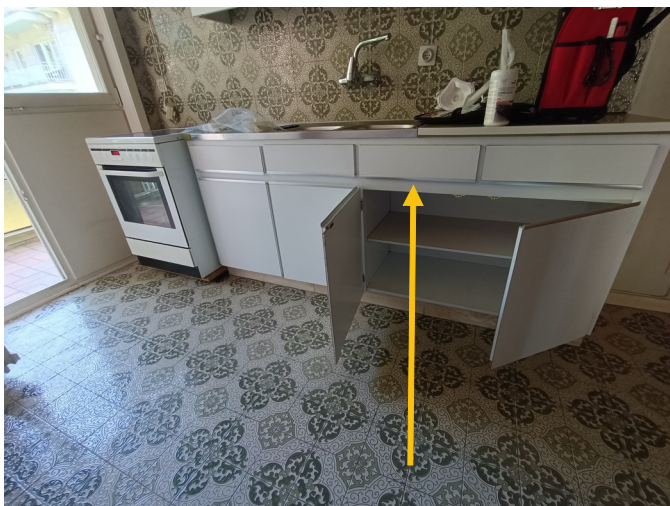
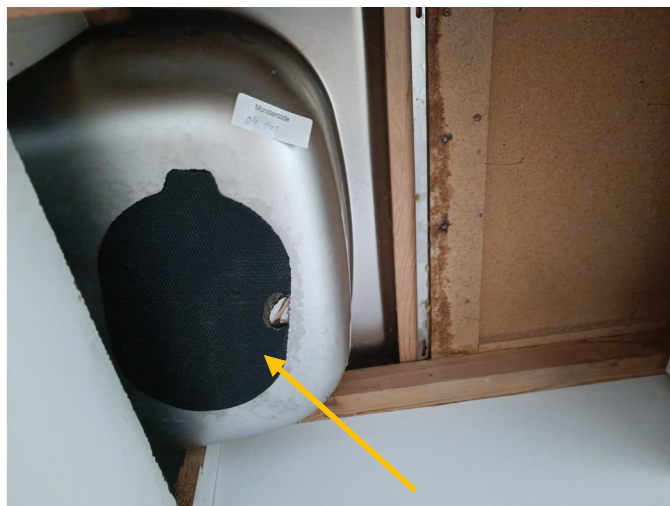
Geen asbest

#	Type	Referentie	Resultaat
10.1	Puntmonster	04	Geen asbest

Beschrijving	ontdreningsplaat spoelbak keuken
Omgeving	Binnen
Primaire drager	spoelbak
Bindmiddel van materiaal	Bitumen (roofing, teer, asfalt)
Gebondenheid op basis van bindmiddel	Hecht
Hoeveelheid (gewicht - aantal)	<ul style="list-style-type: none">• 0,40 kg - 1 stuk
Totaal gewicht	0,40 kg
Identificatiemethode	Vaststelling met monstername
Destructieve handeling voor identificatie	Nee
Opmerking	De vermelde oppervlaktes en volumes betreffen een beredeneerde schatting. Er worden geen rechten verleend aan deze oppervlaktes/volumes.

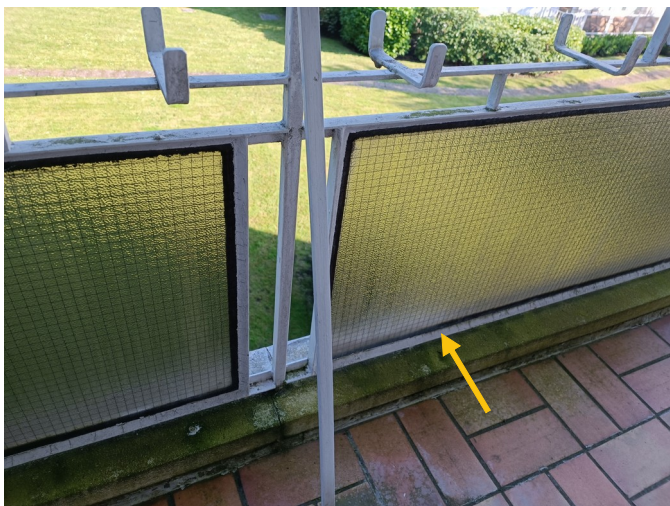
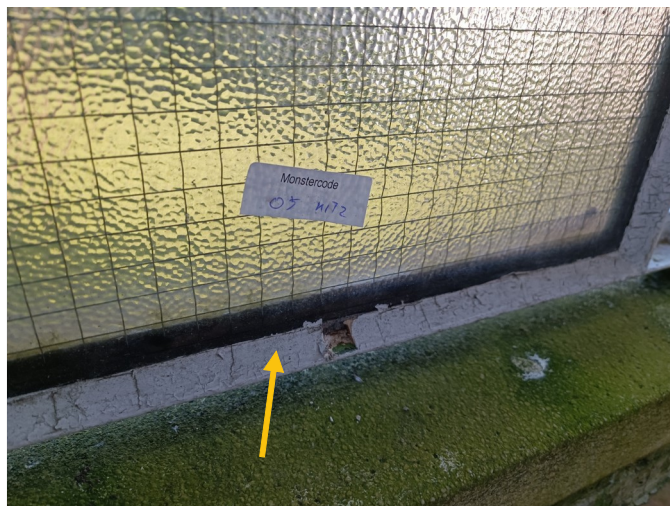
Fiche 11: kit 2 kozijn-raam (balustrade)

Geen asbest

#	Type	Referentie	Resultaat
11.1	Puntmonster	05	Geen asbest
