# Asbestinventarisatetest

Coupure 152, 9000 Gent

Attestnummer : 20260327-000274.000

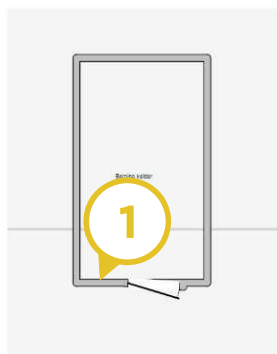
## Plan 1.1: berging kelder

| Beschrijving | Type | Actie |
|---|---|---|
| 1. bakeliet stopcontacten, lichtarmaturen en/of schakelaars | Asbestmateriaal | Zorgvuldig beheren |

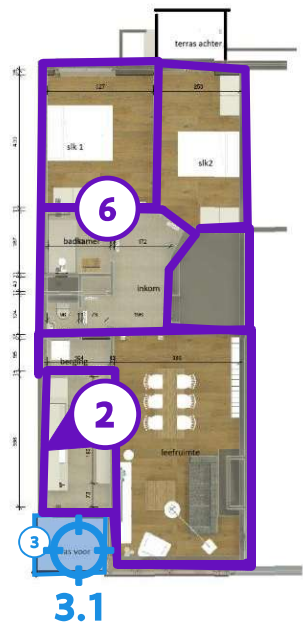
# Plan 1.2: glv

| Beschrijving | Type | Actie |
|---|---|---|
| 2. anti-dreun sticker onder spoelbak | Advies | - |
| 3. roofing terras | Geen asbest | - |
| 6. pleisterwerk muren | Overige ruimte of materiaal | - |

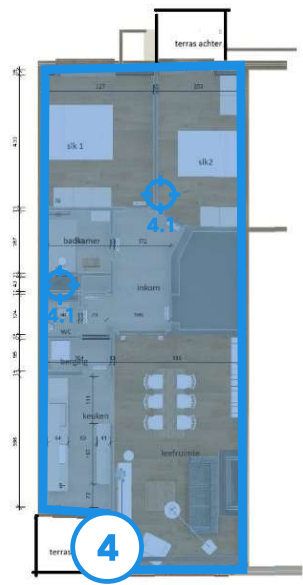
# Plan 1.3: glv plafonds

| Beschrijving | Type | Actie |
|---|---|---|
| 4. pleisterwerk plafond | Geen asbest | - |

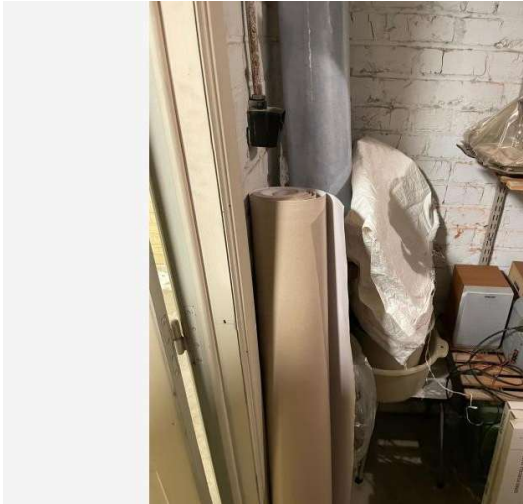
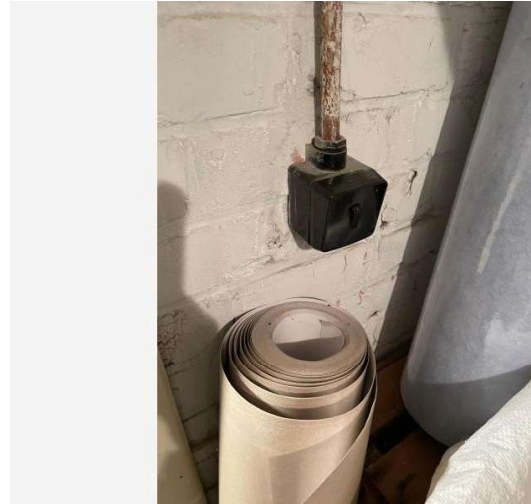
# Fiche 1: bakeliet stopcontacten, lichtarmaturen en/of schakelaars

Asbestmateriaal

| Eindbeoordeling materiaalarisico | Laag materiaalarisico en/of verlaagde kans op vezelvrijgave |
| Opmerking | er is voor crocidoliet gekozen omdat er geen staal werd genomen. maar veelal is het toch chrysotiel dat wordt aangetroffen in bakeliet voor zover er al asbest aanwezig is in dit bakeliet |

| Toestand van het materiaal | Onbeschadigd, niet verweerd |

| Opmerking | <p>deze oppervlakte is niet gemeten maar eerder symbolisch voor alle aanwezige armaturen</p> <p>geen staal genomen van intacte schakelaar in de kelder berging toebehorend aan prive gedeelte appartement</p> |

Zorgvuldig beheren

- Zorg voor een veilig beheer. Vermijd het beschadigen van het asbestmateriaal. Controleer de toestand jaarlijks op wijzigingen.
- Voer bijkomende staalname(s) uit.

- Eenvoudige handelingen: mag via doe-het-zelf of door werknemer(s) met opleidingsattest eenvoudige handelingen  
Bij het verwijderen van oude bakeliet, is het belangrijk om strikt veiligheidsmaatregelen te volgen. Bakeliet zelf kan asbest bevatten. Hier zijn enkele stappen en voorzorgsmaatregelen die je moet nemen, in overeenstemming met de Codex over het welzijn op het werk

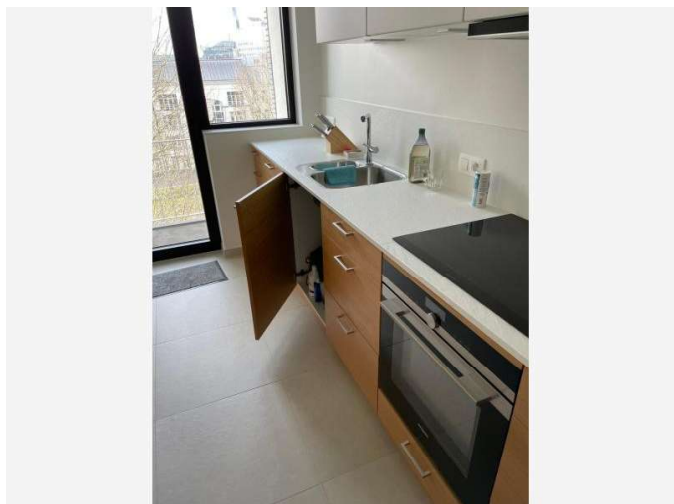
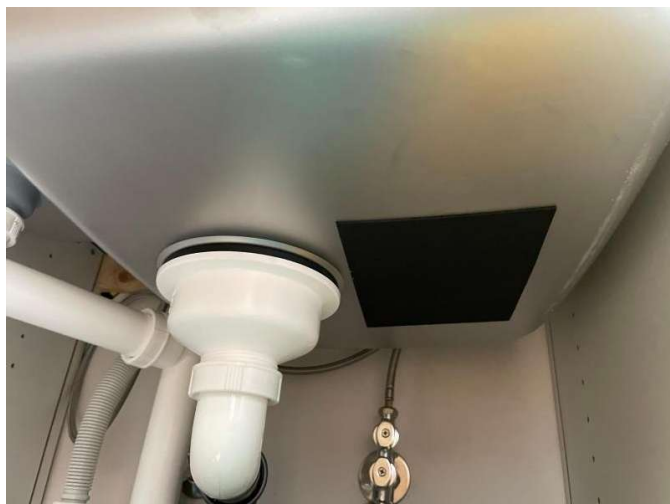
anti dreunsticker is niet asbest verdacht gezien in het postinterventiedossier 2022-0300 wordt vermeld dat er een geheel nieuwe keuken is geplaatst

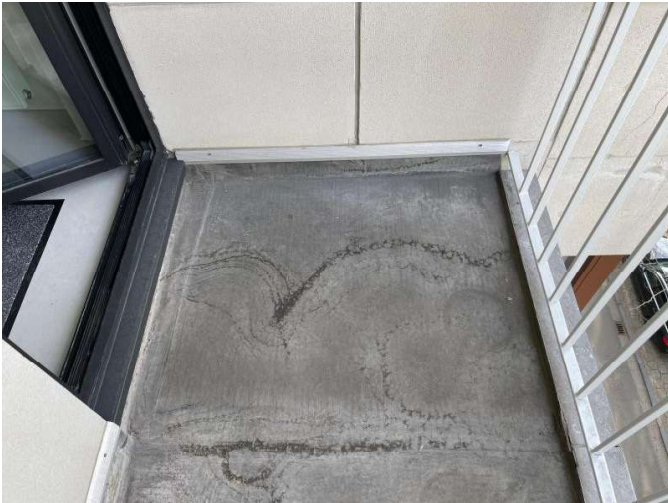
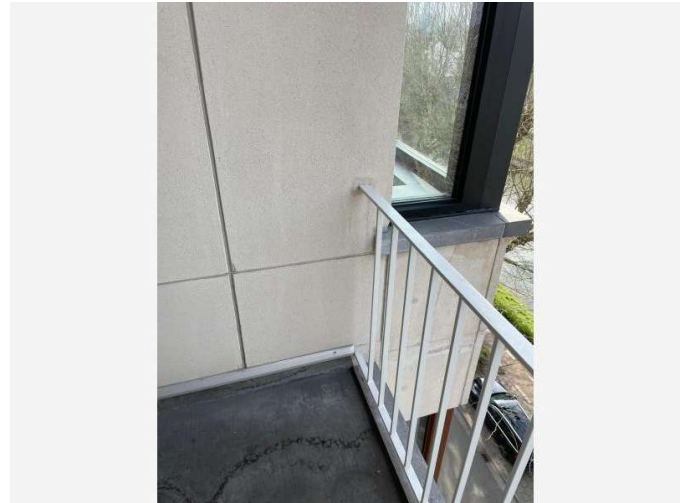
## Fiche 3: roofing terras

Geen asbest

| # | Type | Referentie | Resultaat |
|---|---|---|---|
| 3.1 | Puntmonster | 202603003665/02 | Geen asbest |

| Opmerking | roofing op vloer terras vooraan |

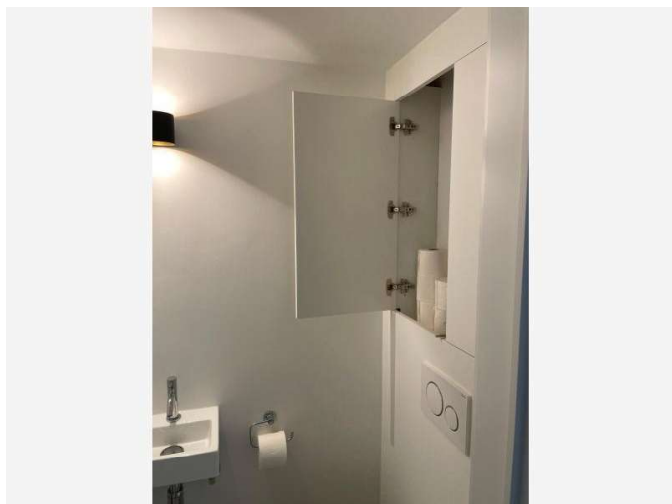
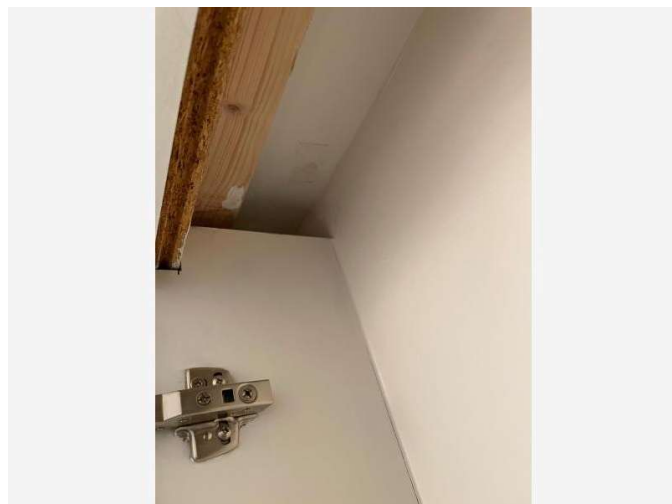
## Fiche 4: pleisterwerk plafond

Geen asbest

| # | Type | Referentie | Resultaat |
|---|---|---|---|
| 4.1 | Mengmonster | 202603003665/01 | Geen asbest |

| Opmerking | Volgens postinterventiedossier 2022-0300 zou alle origineel pleisterwerk verwijderd geweest zijn van de plafonds en zou er een nieuwe pleisterlaag zijn aangebracht. Gezien de slaapkamers niet vermeld zijn alsook het stukje plafond achter het toilet is hiervan nog een extra staal genomen om asbest uit te sluiten |

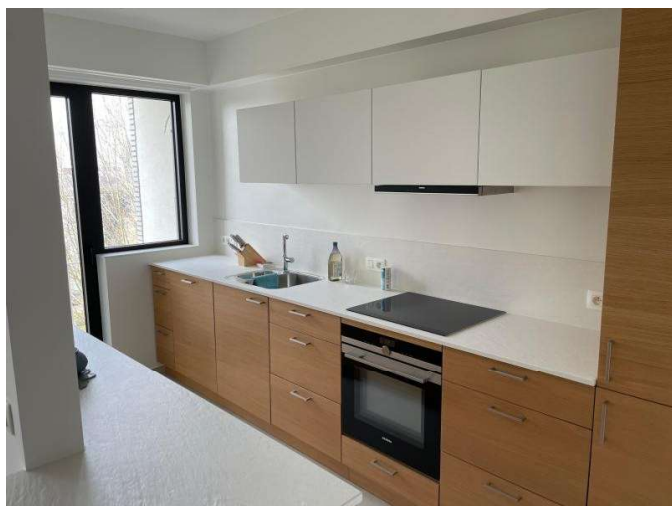
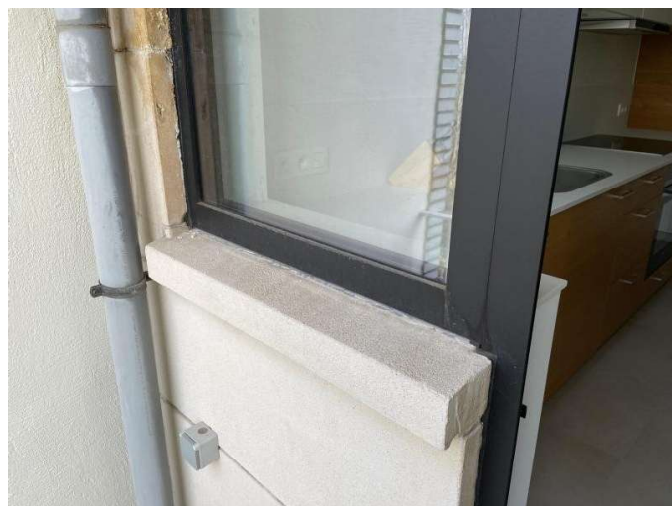
### Fiche 5: ramen met soepele kit

| Beschrijving | Notitie | Terug te vinden op plannen |
|---|---|---|
| Fiche 5: ramen met soepele kit | Nieuwe ramen zijn geplaatst volgens postinterventiedossier van 2022-0300 | - |

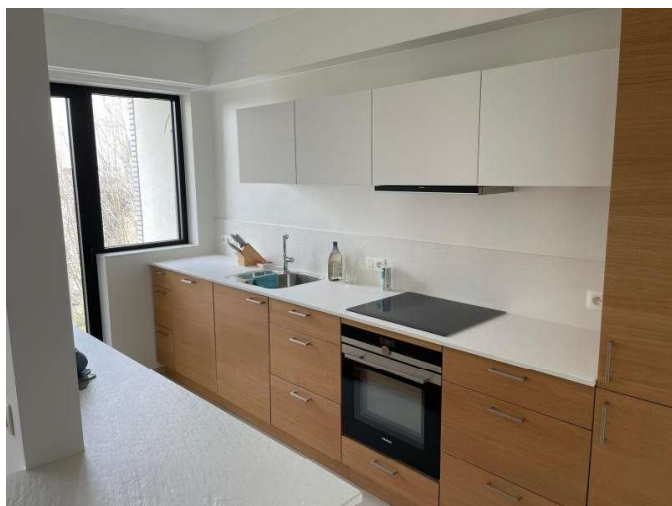
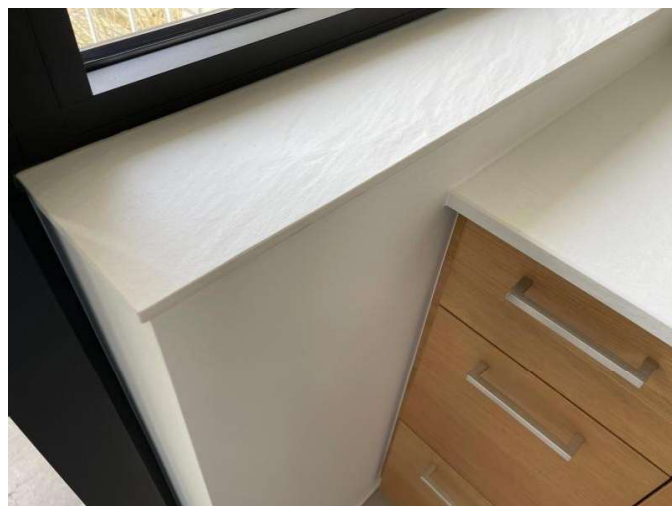
### Fiche 6: pleisterwerk muren

| Beschrijving | Notitie | Terug te vinden op plannen |
|---|---|---|
| Fiche 6: pleisterwerk muren | Pleisterwerk detail beschrijving in aannemingscontract 2022-0300 wordt in detail beschreven dat alle originele pleister van de muren zijn verwijderd en een nieuwe pleisterlaag is aangebracht | Plan 1.2: glv |
