Asbestinventarisatetest

Kartuizerlaan 133, 9000 Gent

Attestnummer : 20260424-000392.000

Uitgegeven op : 24.04.2026

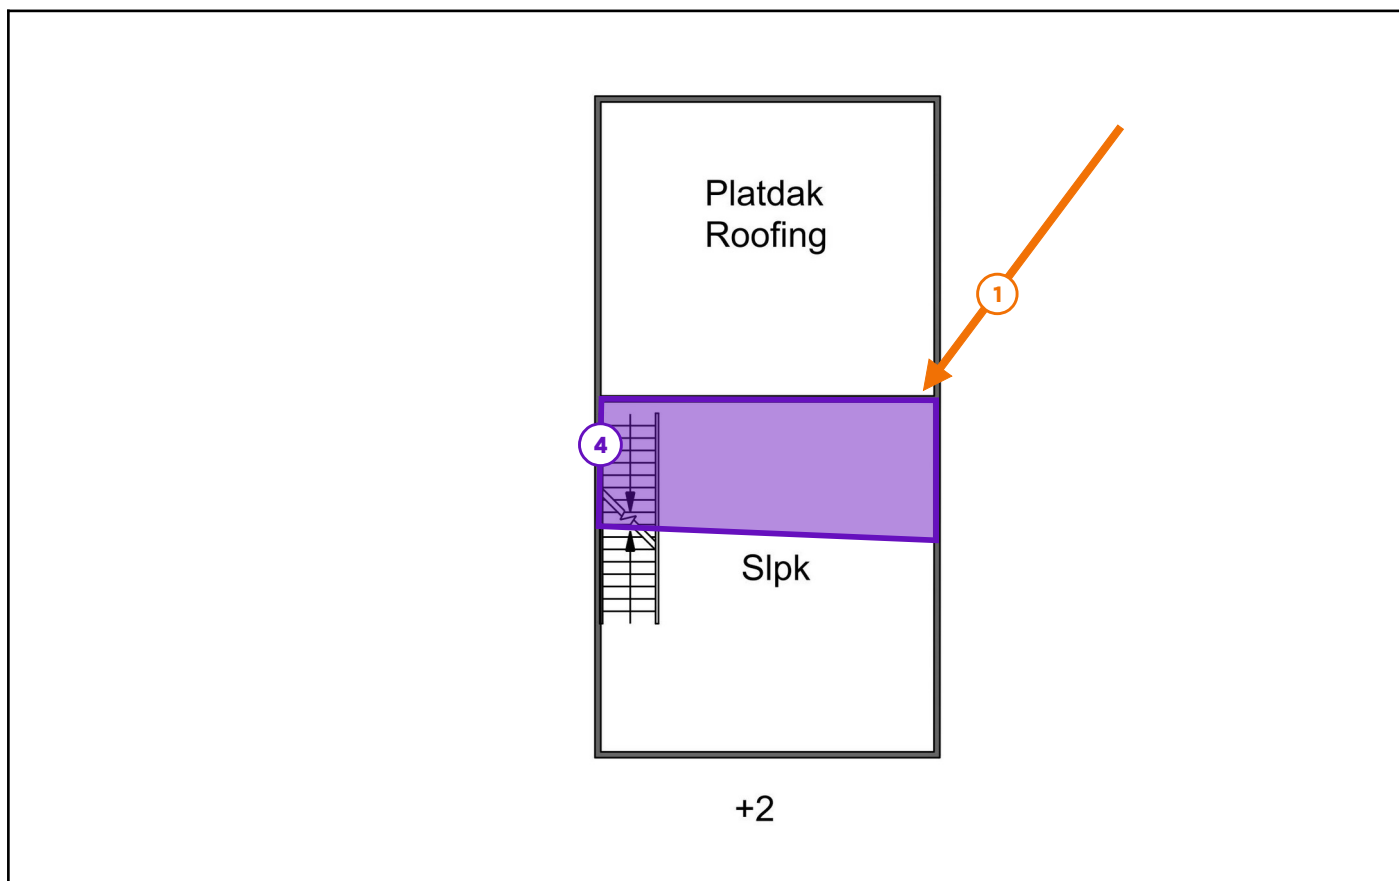
Plan 1.1: Schema woning +2

Beschrijving	Type	Actie
1. Dak: Schouwpijp	Asbestmateriaal	Verwijderen
4. Beperking: dak te hoog deel zolderkamer	Beperking	-

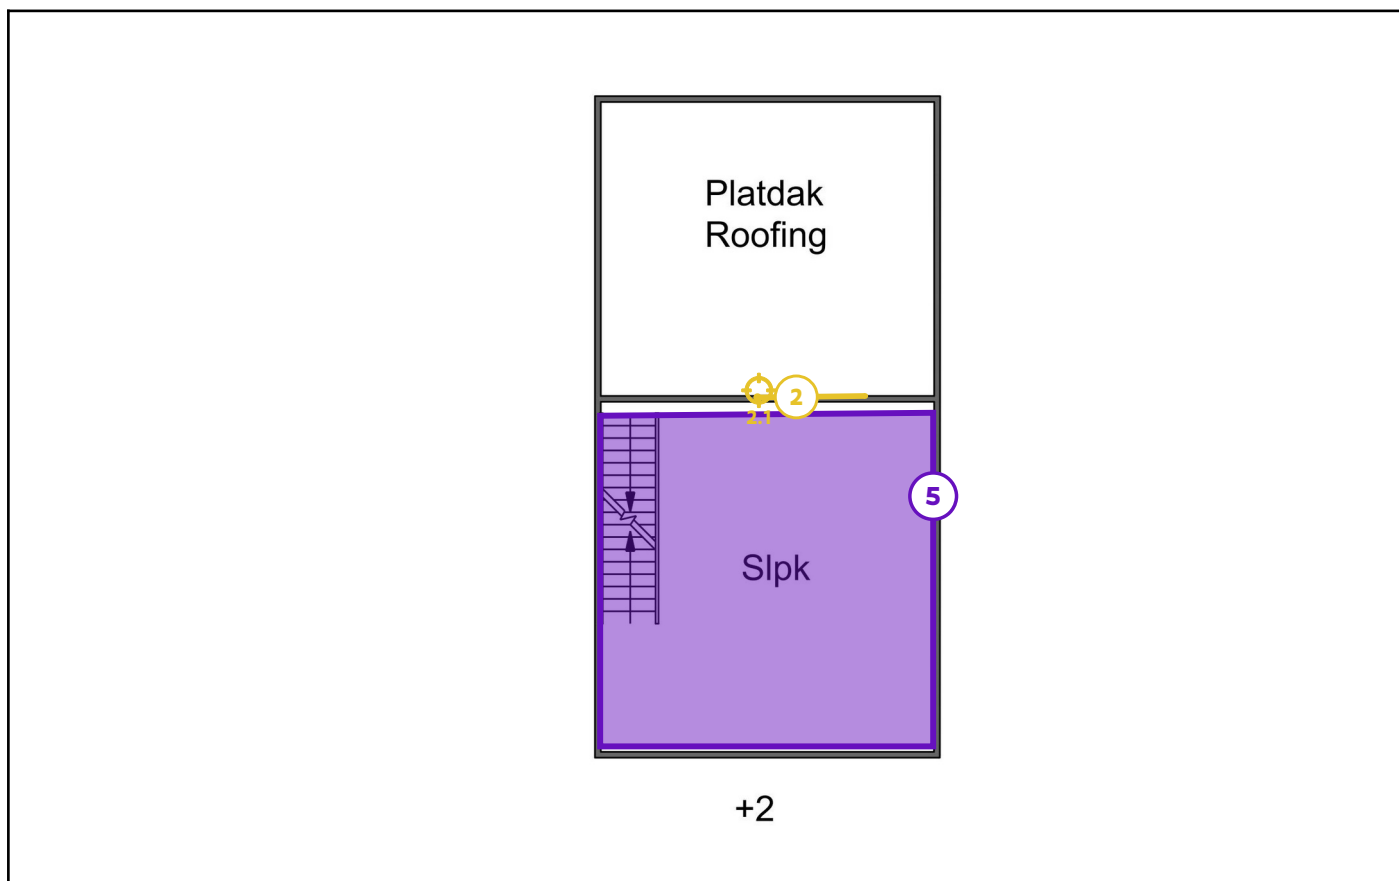
Plan 1.4: Schema woning +2

Beschrijving	Type	Actie
2. Schrijnwerk: Raamdorpels buiten	Asbestmateriaal	Zorgvuldig beheren
2.1 Code: 804	Puntmonster	-
5. Plafonds: gipskarton beplating	Advies	-

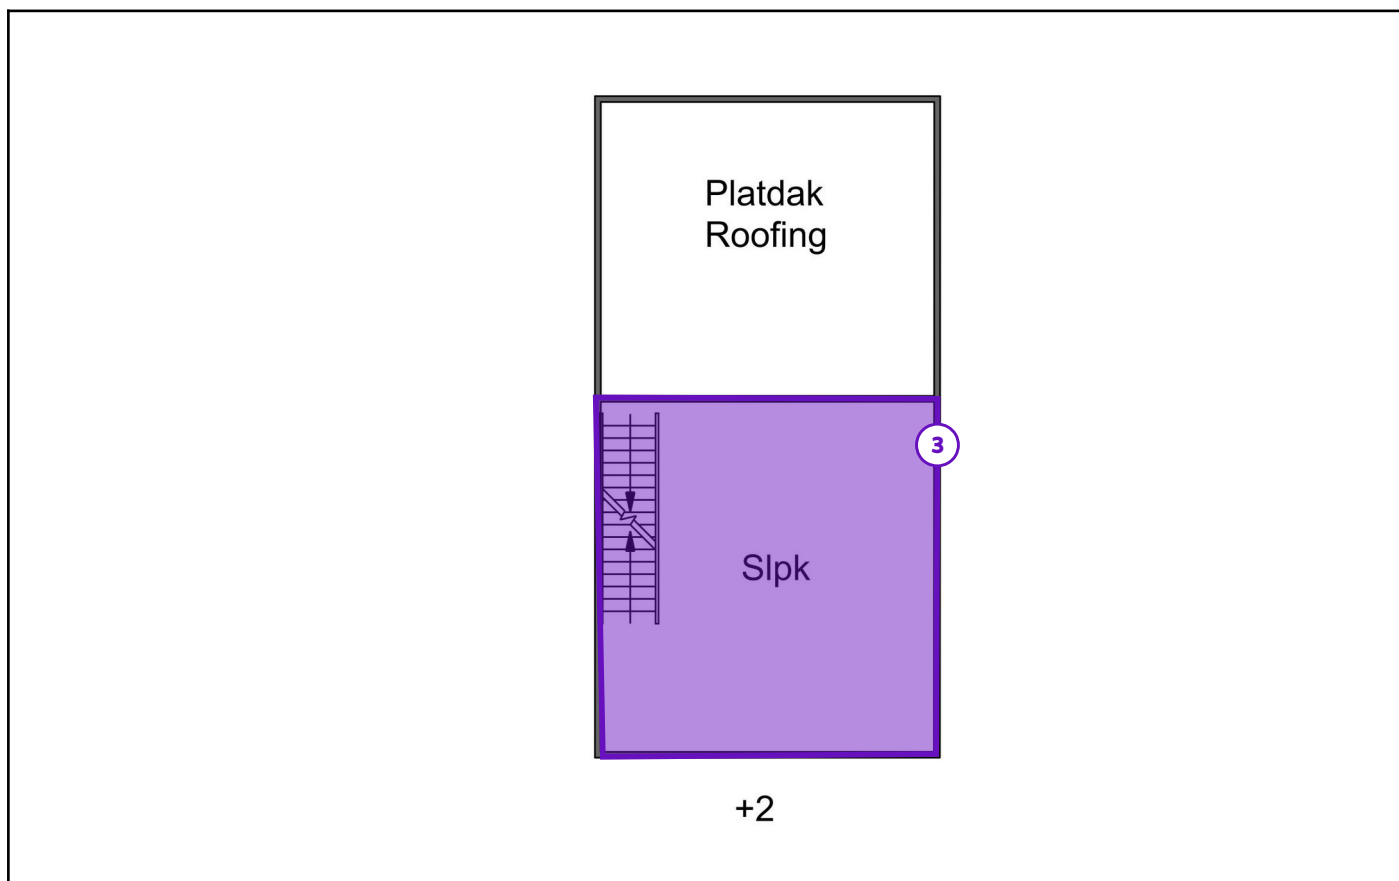
Plan 1.6: Schema woning +2

Beschrijving	Type	Actie
3. Dak te hoog: onderdak niet inspecteerbaar	Beperking	-

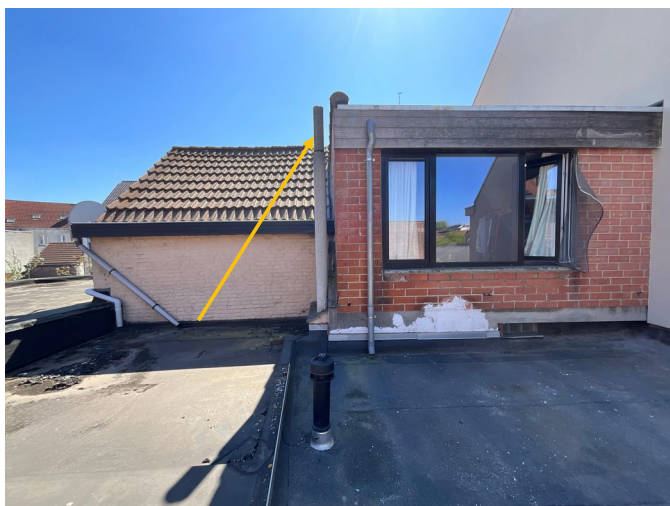
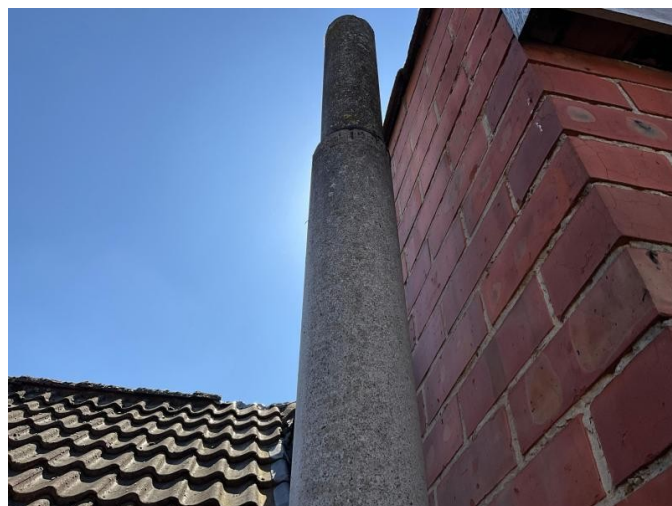
Het asbestmateriaal valt onder de mijlpaal van 2034.

Verwijderen

Eindbeoordeling materiaalrisico	Laag materiaalrisico en/of verlaagde kans op vezelvrijgave
---------------------------------	--

Gebondenheid	Categorie 1: hechtgebonden in oorsprong
Asbestsoort (vezeltype)	Crocidoliet aanwezig
Asbestconcentratie	Laag (< 50%)
Afschermingsgraad van het gehele materiaal	Geheel of deels vrij aan de buitenlucht, maar geen contact met binnenlucht
Toestand van het materiaal	Licht beschadigd, licht verweerd. Intacte calciumsilicaatplaat of materiaal met categorie 3-gebondenheid

Beschrijving	Dak: Schouwpijp
Omgeving	Buiten
Primaire drager	Schuin dak
Asbestmateriaal	Rookgaskanaal
Bindmiddel van asbestmateriaal	Cement
Gebondenheid op basis van bindmiddel	Hecht
Hoeveelheid (lengte - omtrek - dikte - aantal)	<ul style="list-style-type: none">• 2,00 m - 25,00 cm - 2,00 cm - 1 stuk
Totaal volume	0,01 m ³
Eenvoudig bereikbaar	Ja
Bevestigingswijze	<ul style="list-style-type: none">• Geklemd• Verlijmd, ingegoten, versmeerd
Identificatiemethode	<p>De asbestdeskundige beoordeelt het materiaal als asbestverdacht en dus asbesthoudend, en dit zonder monstername.</p> <p>Motivatie: De monstername brengt andere schade aan dan schade die inherent is aan de monstername.</p>
Destructieve handeling voor identificatie	Nee
Opmerking	De hoeveelheid is een benadering op basis van opmetingen ter plaatse. Hieraan kunnen evenwel geen rechten worden ontleend.

- Zorg voor een veilig beheer. Vermijd het beschadigen van het asbestmateriaal. Controleer de toestand jaarlijks op wijzigingen.
- Voer bijkomende staalname(s) uit.

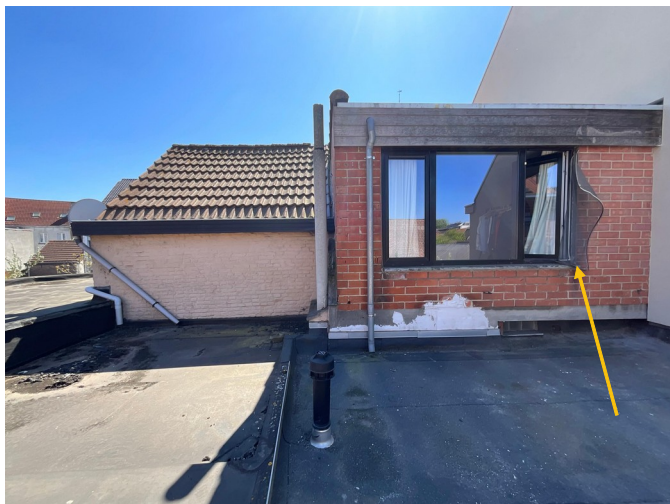
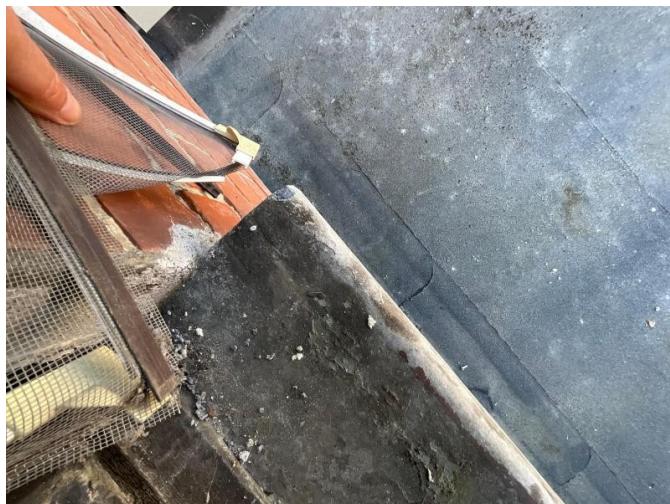
Het asbestmateriaal valt onder de mijlpaal van 2040.

Zorgvuldig beheren

Eindbeoordeling materiaalrisico	Laag materiaalrisico en/of verlaagde kans op vezelvrijgave
---------------------------------	--

Gebondenheid	Categorie 1: hechtgebonden in oorsprong
Asbestsoort (vezeltype)	Alleen chrysotiel aanwezig
Asbestconcentratie	Laag (< 50%)
Afschermingsgraad van het gehele materiaal	Geheel of deels vrij aan de buitenlucht, maar geen contact met binnenlucht
Toestand van het materiaal	Licht beschadigd, licht verweerd. Intacte calciumsilicaatplaat of materiaal met categorie 3-gebondenheid

#	Type	Referentie	Resultaat
2.1	Puntmonster	804	Chrysotiel

Beschrijving	Schrijnwerk: Raamdorpels buiten
Omgeving	Buiten
Primaire drager	Wandopening verticaal (raam, deur, ...)
Asbestmateriaal	Plaat, paneel, tablet - Hol
Bindmiddel van asbestmateriaal	Cement
Gebondenheid op basis van bindmiddel	Hecht
Hoeveelheid (oppervlakte - dikte - aantal)	<ul style="list-style-type: none">• 0,30 m² - 3,00 cm - 1 stuk
Totaal volume	0,009 m ³
Eenvoudig bereikbaar	Ja
Bevestigingswijze	<ul style="list-style-type: none">• Geklemd• Verlijmd, ingegoten, versmeerd
Identificatiemethode	Een monstername door de asbestdeskundige met laboanalyse door een asbestlabo.
Destructieve handeling voor identificatie	Nee
Opmerking	De hoeveelheid is een benadering op basis van opmetingen ter plaatse. Hieraan kunnen evenwel geen rechten worden ontleend.

- Zorg voor een veilig beheer. Vermijd het beschadigen van het asbestmateriaal. Controleer de toestand jaarlijks op wijzigingen.
- Voer bijkomende staalname(s) uit.

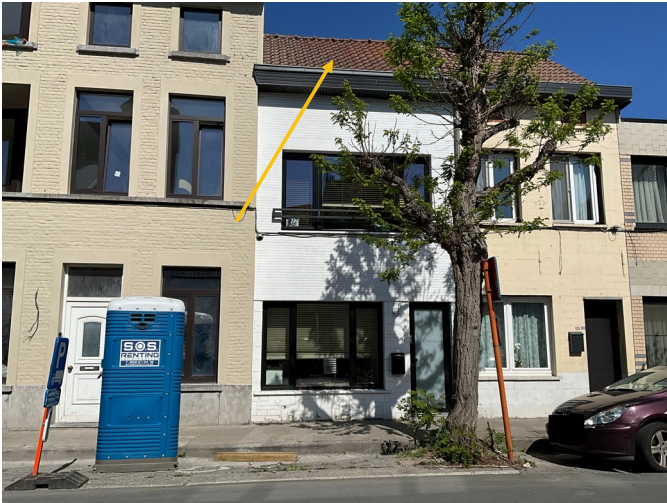
Situeringfoto

Tijdelijke beperking

Reden: Het te onderzoeken materiaal situeert zich hoger dan 3,50 m te rekenen vanaf een veilige ondergrond

Uitleg van de asbestdeskundige: Het onderdak kan niet langs de binnenzijde van de woning worden geïnspecteerd, en langs de buitenzijde is er geen mogelijkheid om binnen het kader van de Veiligheid op het Werk op een veilige manier aan het dak te geraken.

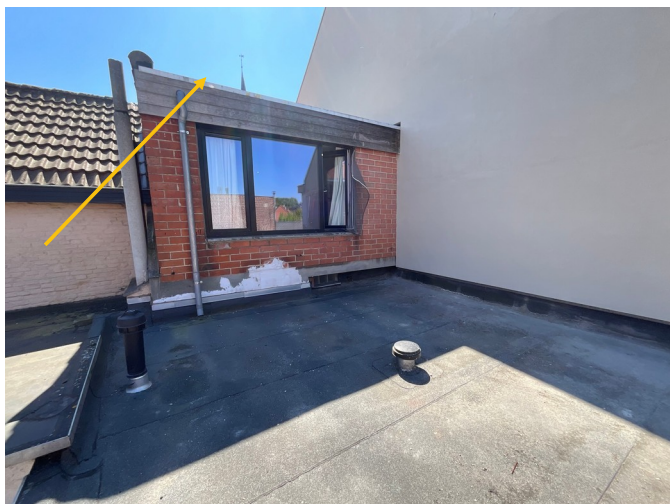
Situeringfoto

Tijdelijke beperking

Reden: Het te onderzoeken materiaal situeert zich hoger dan 3,50 m te rekenen vanaf een veilige ondergrond

Uitleg van de asbestdeskundige: Er kon niet nagegaan worden wat de dakbedekking van dit deel van het dak was.

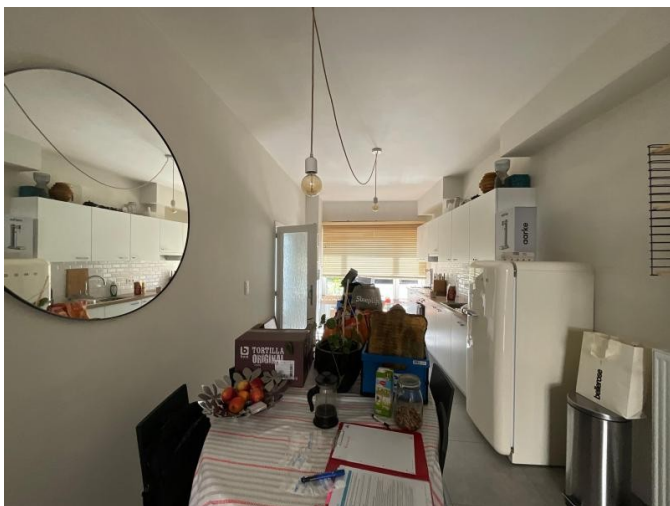
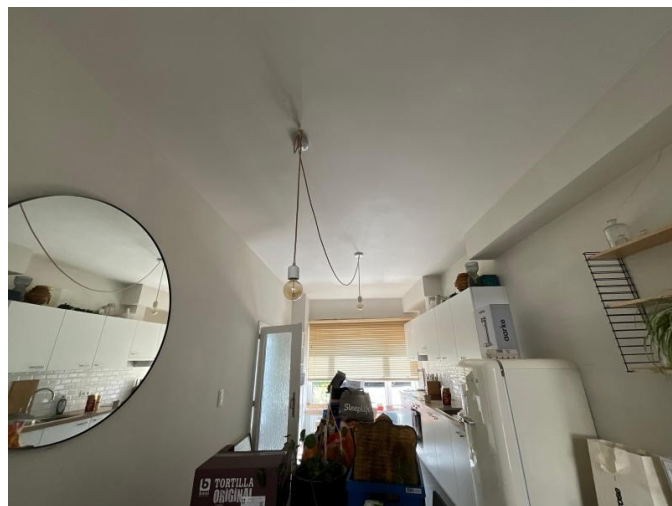
Informatie over een niet-asbestverdacht materiaal

Basis voor advies	De asbestdeskundige beoordeelt het materiaal als niet-asbestverdacht.
--------------------------	---

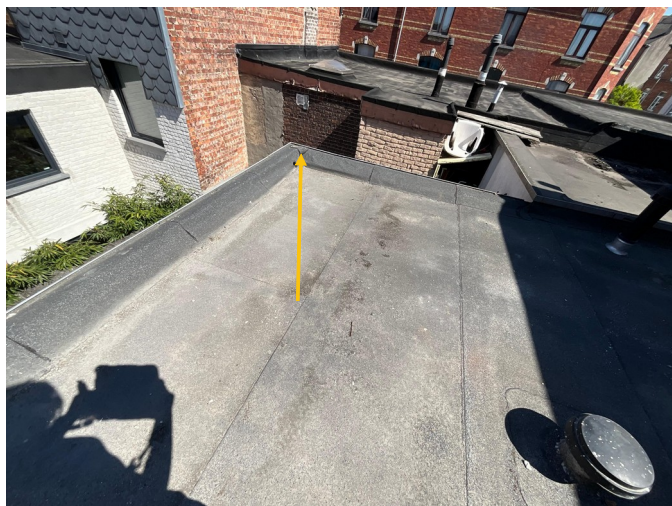
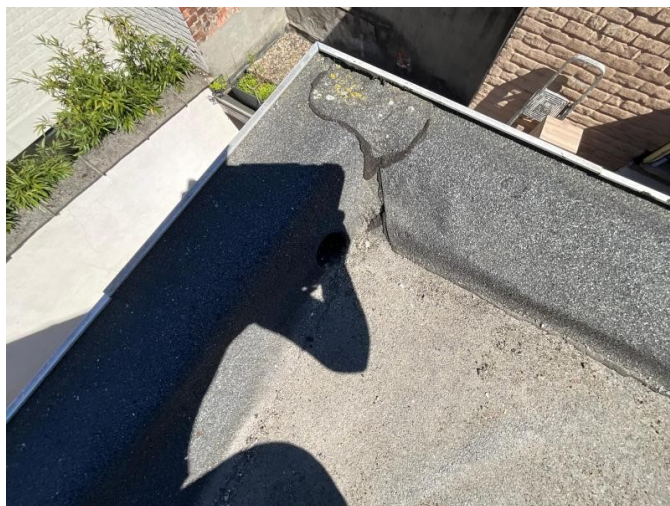
Fiche 6: Dak: Roofing

Geen asbest

#	Type	Referentie	Resultaat
6.1	Puntmonster	904	Geen asbest

Beschrijving	Dak: Roofing
Omgeving	Buiten
Primaire drager	Plat dak
Bindmiddel van materiaal	Bitumen (roofing, teer, asfalt)
Gebondenheid op basis van bindmiddel	Hecht
Hoeveelheid (oppervlakte - aantal)	• 25,00 m ² - 1 stuk
Totale oppervlakte	25,00 m ²
Identificatiemethode	Een monstername door de asbestdeskundige met laboanalyse door een asbestlabo.
Destructieve handeling voor identificatie	Nee
Opmerking	<p>De hoeveelheid is een benadering op basis van opmetingen ter plaatse. Hieraan kunnen evenwel geen rechten worden ontleend.</p> <p>In geval van negatief staal: de vaststelling dat deze toepassing asbestveilig is, is gebaseerd op een plaatselijk monsterstaal, welke door een erkend labo werd geanalyseerd. Dit geeft enkel een indicatie van de asbestveilige toestand van de bovenste laag. Onderliggende lagen werden vanwege de waterdichting niet bemonsterd tijdens dit niet-destructief onderzoek. Bij sloop of grondige (renovatie) werken en bij het (plaatselijk) verwijderen van de dakbedekking dienen steeds bijkomende stalen te worden genomen van elke onderliggende laag die niet tijdens de monstername konden worden geanalyseerd vanwege het niet-destructief karakter van het onderzoek.</p>

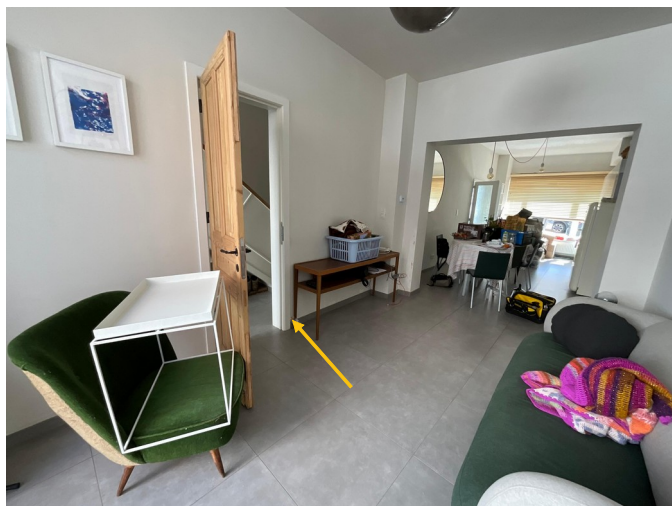
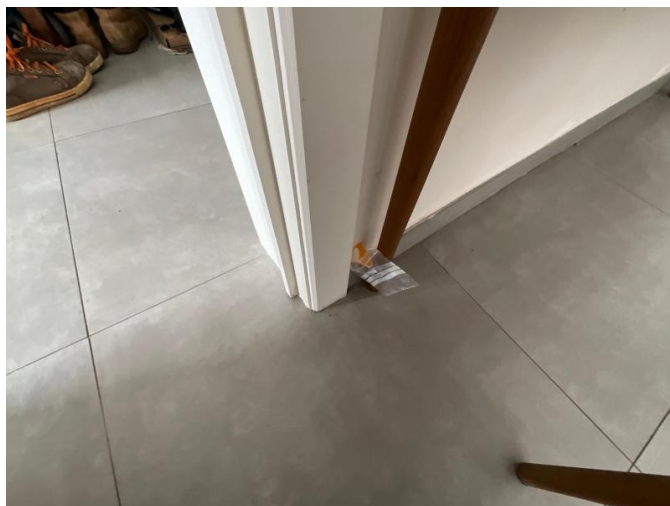
Fiche 7: Wanden: pleisterwerk.

Geen asbest

#	Type	Referentie	Resultaat
7.1	Mengmonster	101	Geen asbest

Beschrijving	Wanden: pleisterwerk.
Omgeving	Binnen
Primaire drager	Binnenwand
Bindmiddel van materiaal	Gips - kalk
Gebondenheid op basis van bindmiddel	Niet-hechtgebonden
Hoeveelheid (oppervlakte - dikte - aantal)	• 250,00 m ² - 1,00 cm - 1 stuk
Totaal volume	2,50 m ³
Identificatiemethode	Een monstername door de asbestdeskundige met laboanalyse door een asbestlabo.
Destructieve handeling voor identificatie	Nee
Opmerking	De hoeveelheid is een benadering op basis van opmetingen ter plaatse. Hieraan kunnen evenwel geen rechten worden ontleend.

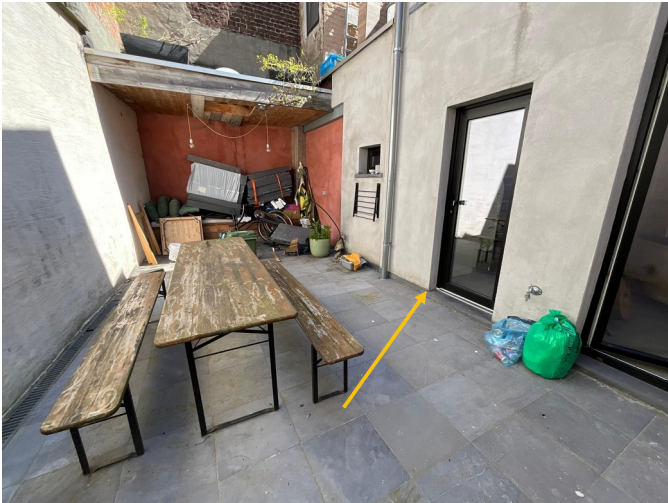
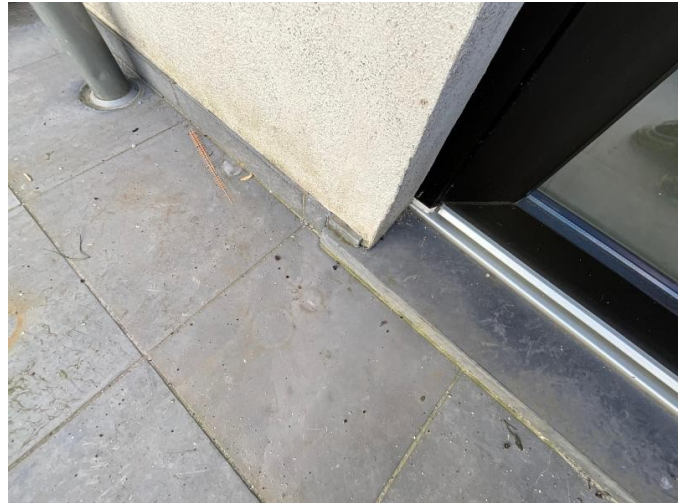
Fiche 8: Buitenschil: crepi

Geen asbest

#	Type	Referentie	Resultaat
8.1	Mengmonster	703	Geen asbest

Beschrijving	Buitenschil: crepi
Omgeving	Buiten
Primaire drager	Wand buitenschil
Bindmiddel van materiaal	Cement
Gebondenheid op basis van bindmiddel	Hecht
Hoeveelheid (gewicht - aantal)	<ul style="list-style-type: none">• 100,00 kg - 1 stuk
Totaal gewicht	100,00 kg
Identificatiemethode	Een monstername door de asbestdeskundige met laboanalyse door een asbestlabo.
Destructieve handeling voor identificatie	Nee
Opmerking	<p>De hoeveelheden zijn een benadering op basis van opmetingen ter plaatse.</p> <p>Indien het staal negatief is: de vaststelling dat deze toepassing asbestveilig is, is gebaseerd op een mengstaal, welke door een erkend labo werd geanalyseerd. Dit geeft slechts een indicatie van de asbestveilige toestand bij de monsterpunten. Bij sloop of grondige werken en bij het (plaatselijk) verwijderen of herstellen van het crepi wordt aangeraden om bijkomende stalen af te nemen van elk onderdeel dat wordt gesaneerd.</p>
