# Asbestinventarisatattest

Kasteellaan 421, 9000 Gent

Attestnummer : 20260328-000011.000

Uitgegeven op : 28.03.2026

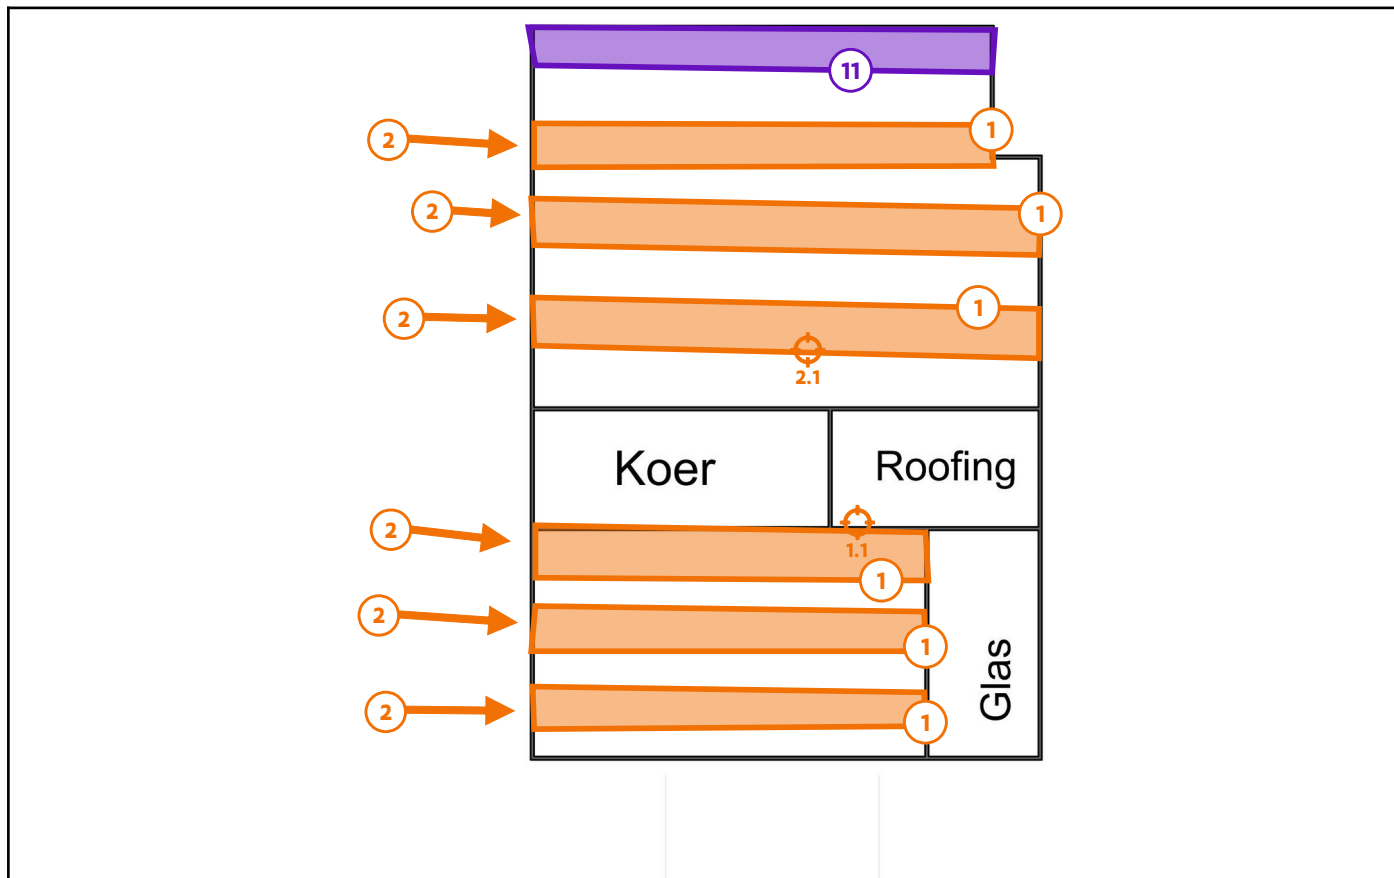
## Plan 1.2: Schema dakplan

| Beschrijving | Type | Actie |
|---|---|---|
| 1. Dak: cementgebonden golfplaten | Asbestmateriaal | <a href="#">Verwijderen</a> |
| 2. Golfplaten dak: nokken | Asbestmateriaal | <a href="#">Verwijderen</a> |

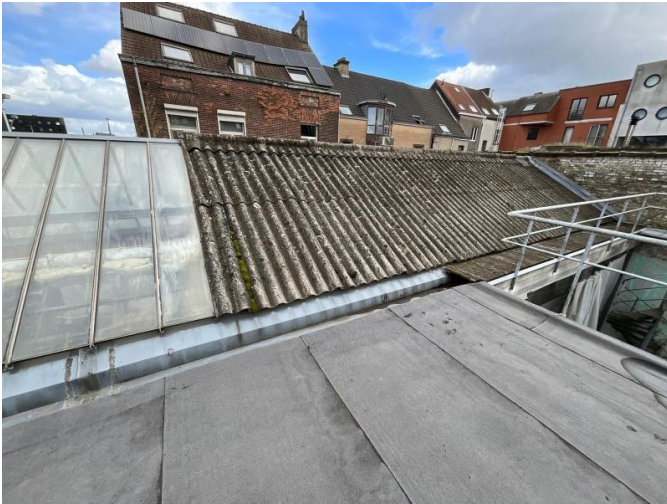
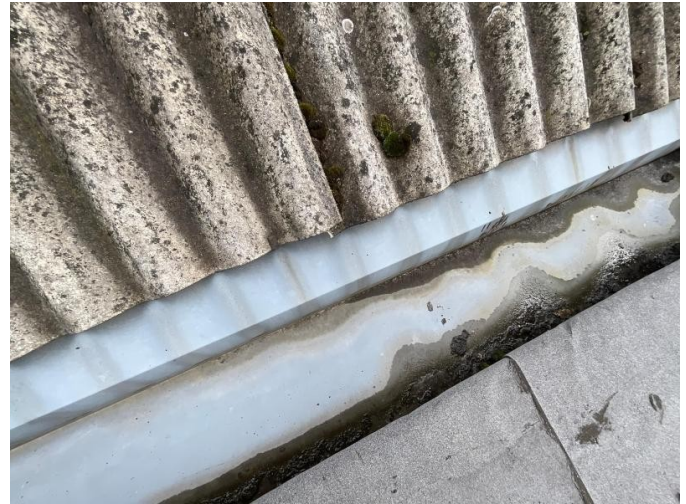
Het asbestmateriaal valt onder de mijlpaal van 2034.

| Eindbeoordeling materiaalrisico | Laag materiaalrisico en/of verlaagde kans op vezelvrijgave |

| Toestand van het materiaal | Licht beschadigd, licht verweerd. Intacte calciumsilicaatplaat of materiaal met categorie 3-gebondenheid |

| # | Type | Referentie | Resultaat |
|---|---|---|---|
| 1.1 | Puntmonster | 902 | Chrysotiel |

| Beschrijving | Dak: cementgebonden golfplaten |

- Verwijder dit asbestmateriaal zo snel mogelijk. Volg de toestand goed op.
- Hemelwater dat afspoelt van asbestcement daken of gevels kan asbestdeeltjes bevatten. Gebruik het enkel voor gesloten circuits (bv. spoelen toiletten). Reinig na het vervangen van het dak of de gevel de dakgoten en regenwaterput of -ton om asbesthoudend sediment of slib te verwijderen
- Voer bijkomende staalname(s) uit.

Het is absoluut verboden om dit dak te reinigen met een hogedrukreiniger of met schuurborstels.

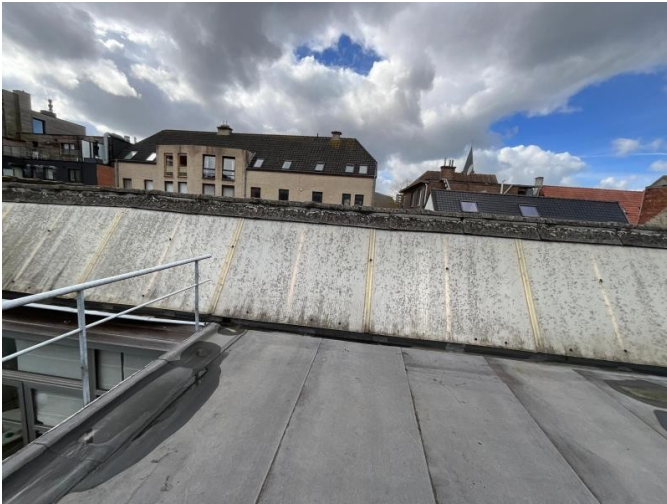
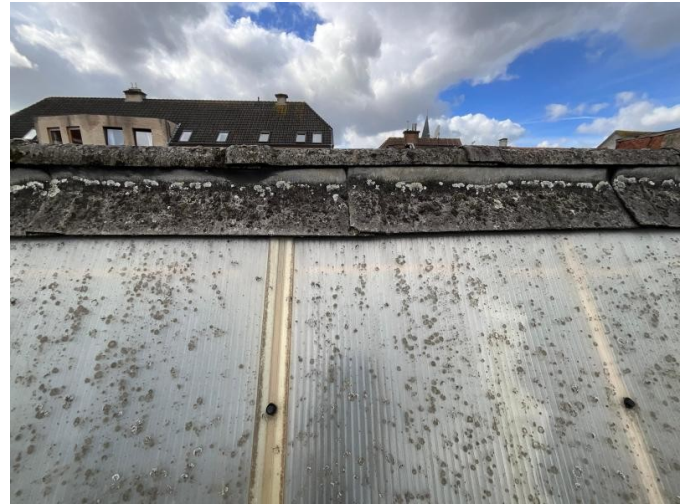
Het asbestmateriaal valt onder de mijlpaal van 2034.

| Eindbeoordeling materiaalrisico | Verhoogd materiaalrisico en/of verhoogde kans op vezelvrijgave |

| Toestand van het materiaal | Matig beschadigd, matig verweerd |

| # | Type | Referentie | Resultaat |
|---|---|---|---|
| 2.1 | Puntmonster | 001 | Chrysotiel |

| Beschrijving | Golfplaten dak: nokken |

- Zorg voor een veilig beheer. Vermijd het beschadigen van het asbestmateriaal. Controleer de toestand jaarlijks op wijzigingen.
- Hemelwater dat afspoelt van asbestcement daken of gevels kan asbestdeeltjes bevatten. Gebruik het enkel voor gesloten circuits (bv. spoelen toiletten). Reinig na het vervangen van het dak of de gevel de dakgoten en regenwaterput of -ton om asbesthoudend sediment of slib te verwijderen
- Voer bijkomende staalname(s) uit.

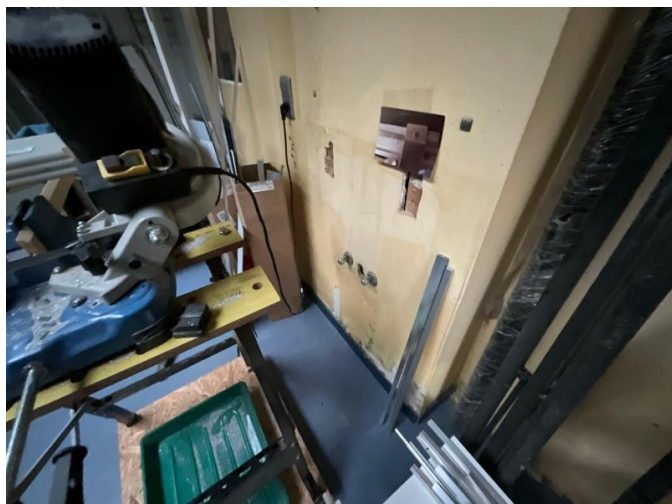
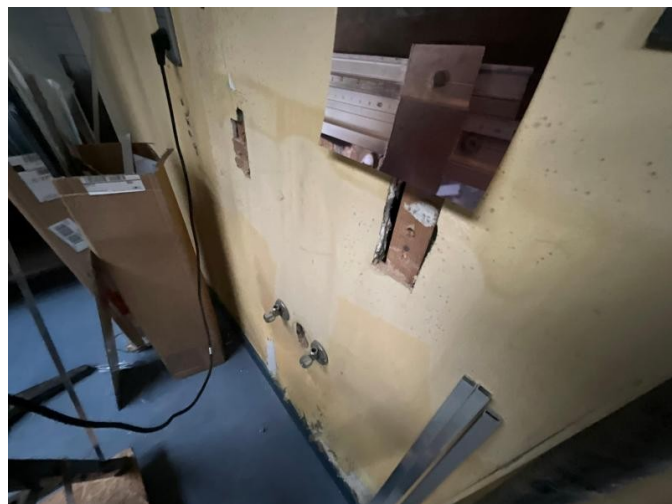
Verschillende wanden bestaan uit gipskartonbeplating. Binnen het kader van een niet-destructief onderzoek konden de achterliggende lagen niet worden geanalyseerd. Enkel door deze beplatingen te verwijderen of door een destructief onderzoek kunnen de achterliggende lagen geanalyseerd worden. De smeerlagen tussen de gipskartonplaten kon niet worden vastgesteld, en dienen bij sanering bemonsterd te worden ingeval er twijfel is dat ze aangebracht zijn voor 2001. Bij vernieuwing van deze binnenschil wordt aanbevolen om nieuw monsternamen te laten nemen.

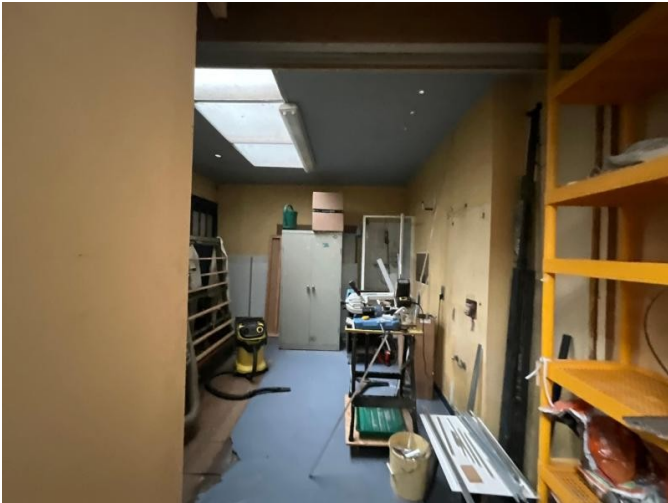
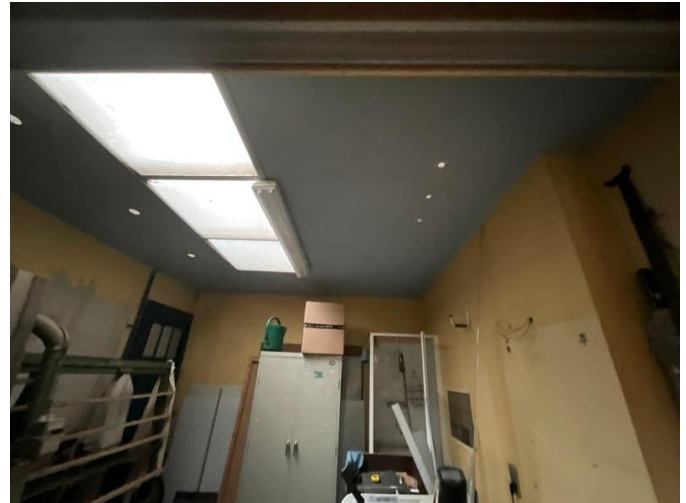
Verskillende plafonds bestaan uit gipskartonbeplating. Binnen het kader van een niet-destructief onderzoek konden de achterliggende lagen niet worden geanalyseerd. Enkel door deze te verwijderen of door een destructief onderzoek kunnen de achterliggende lagen geanalyseerd worden. De smeerlagen tussen de gipskartonplaten konden niet worden vastgesteld, en dienen bij sanering bemonsterd te worden ingeval er twijfel is dat ze aangebracht zijn voor 2001. Bij vernieuwing van deze binnenschil wordt aanbevolen om nieuw monsternamen te laten nemen.

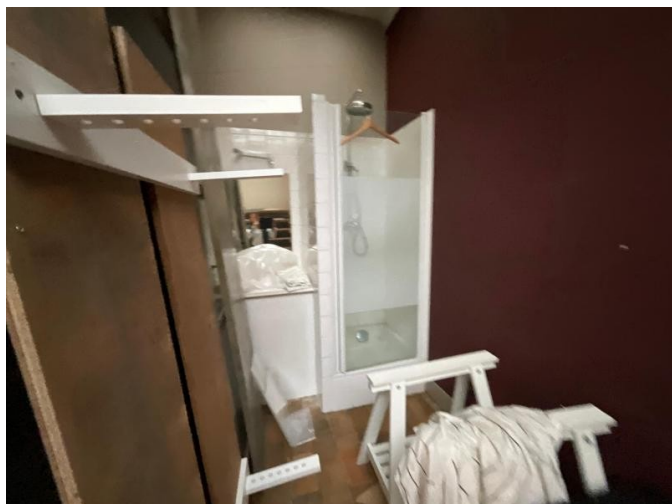
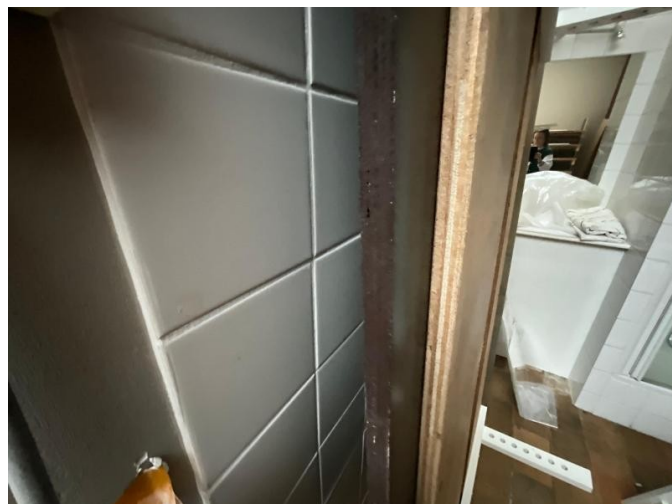
Achter de tegels kan asbesthoudende lijm gebruikt zijn welke zonder destructief onderzoek niet kan worden vastgesteld. Bij sloop of grondige werken en bij het (plaatselijk) verwijderen van deze tegels wordt aangeraden steeds bijkomende stalen te laten nemen van de lijm indien deze wordt aangetroffen.

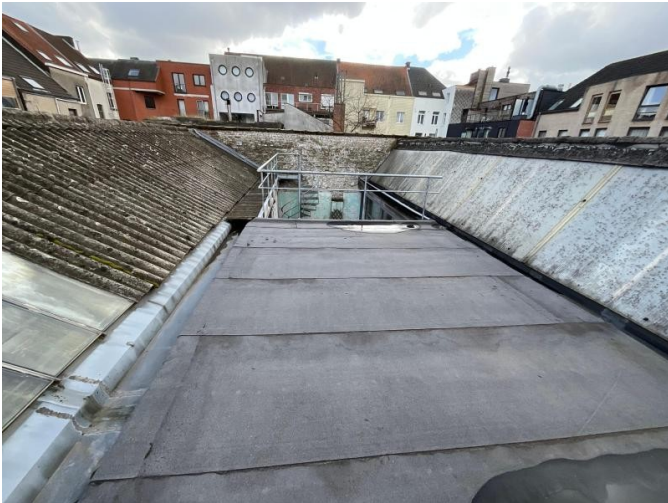
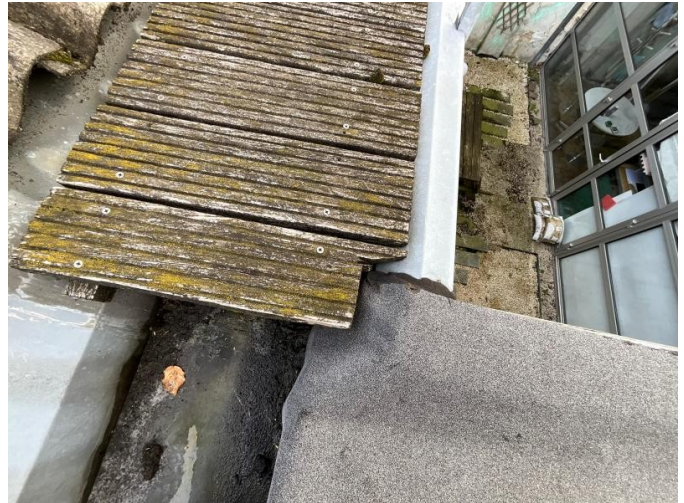
## Fiche 6: Dak: Roofing

Geen asbest

| # | Type | Referentie | Resultaat |
|---|---|---|---|
| 6.1 | Puntmonster | 904 | Geen asbest |

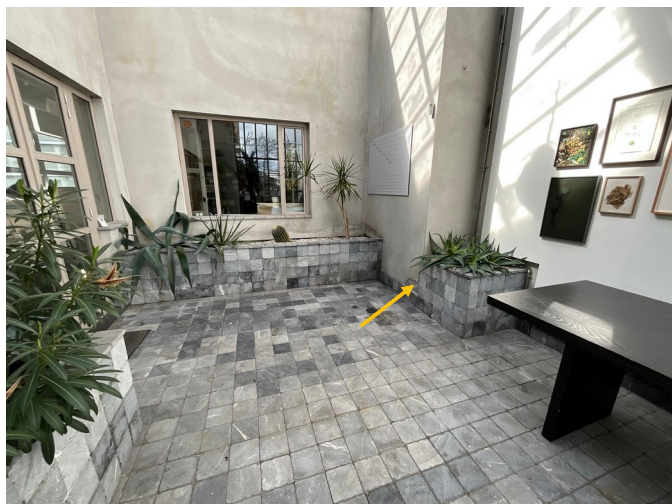
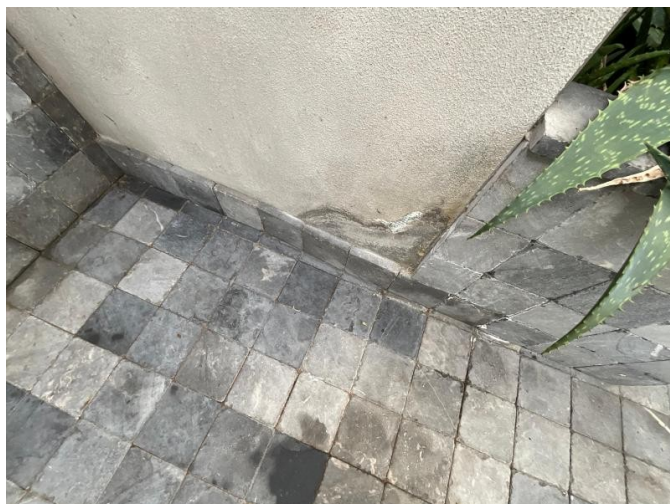
Geen asbest

| # | Type | Referentie | Resultaat |
|---|---|---|---|
| 7.1 | Mengmonster | 703 | Geen asbest |

| Beschrijving | Buitenschil: crepi / cementering |

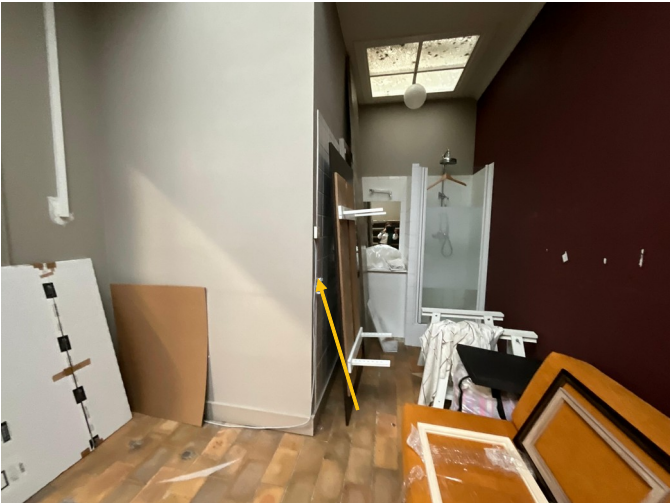
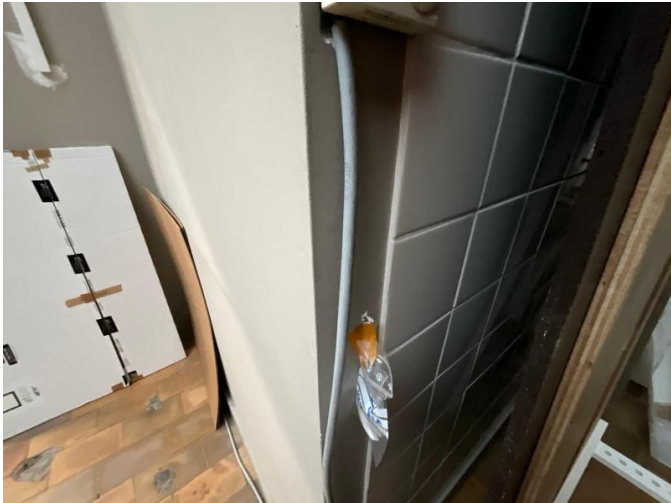
Geen asbest

| # | Type | Referentie | Resultaat |
|---|---|---|---|
| 8.1 | Mengmonster | 101 | Geen asbest |

| Beschrijving | Wanden: pleisterwerk. |

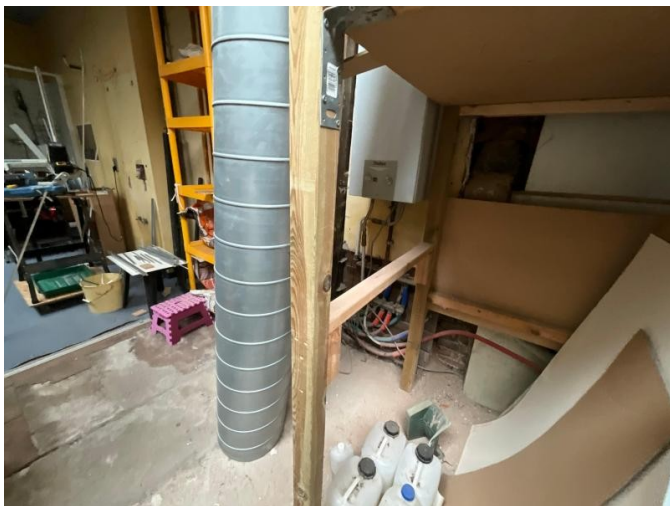
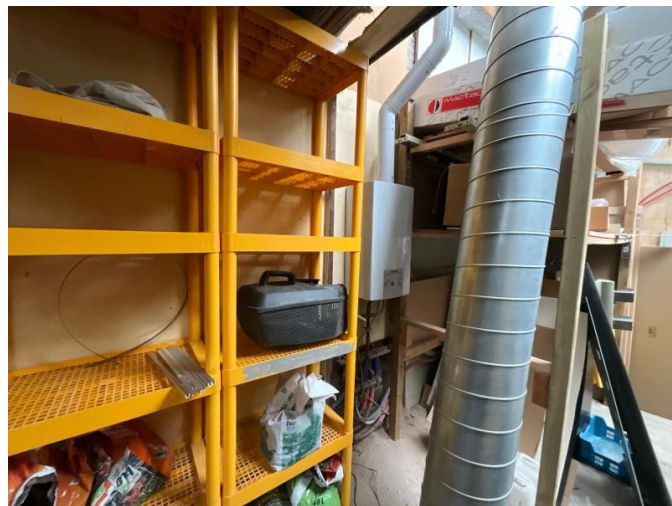
## Fiche 10: Stookketel

| Beschrijving | Notitie | Terug te vinden op plannen |
|---|---|---|
| Fiche 10: Stookketel | De stookketel dateert van na 2001, derhalve wordt de gehele installatie beschouwd als niet-asbestverdacht. | - |

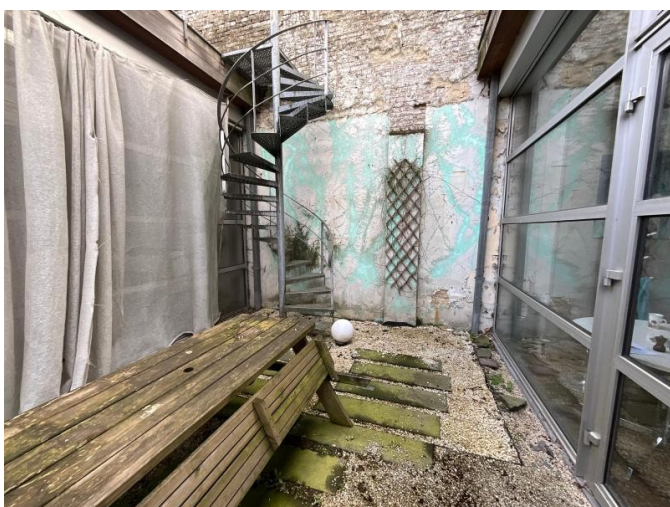
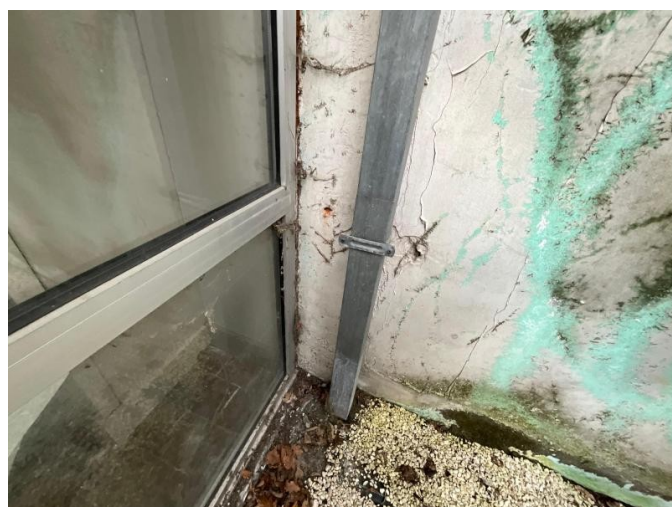
## Fiche 12: Afkitting schrijnwerk

| Beschrijving | Notitie | Terug te vinden op plannen |
|---|---|---|
| Fiche 12: Afkitting schrijnwerk | Er werd geen asbestverdacht afkittingsmateriaal vastgesteld, noch tussen kozijn en glas, noch tussen kozijn en muur. | - |
