Asbestinventarisatetest

Stijn Streuvelslaan 6, 9051 Gent

Attestnummer : 20260523-000008.000

Niet-asbestveilig

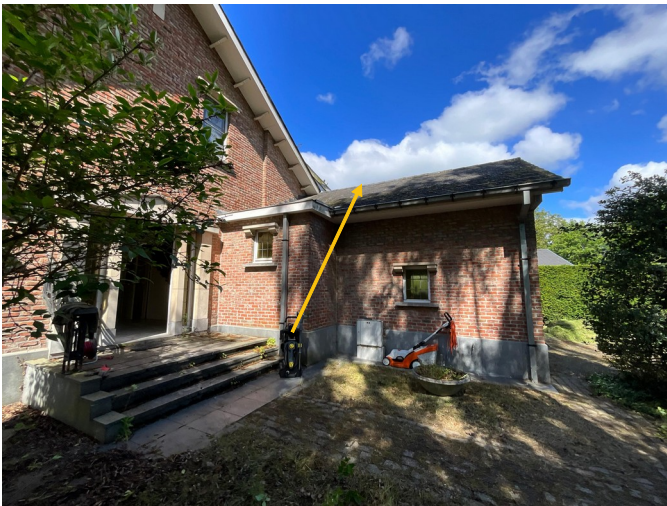
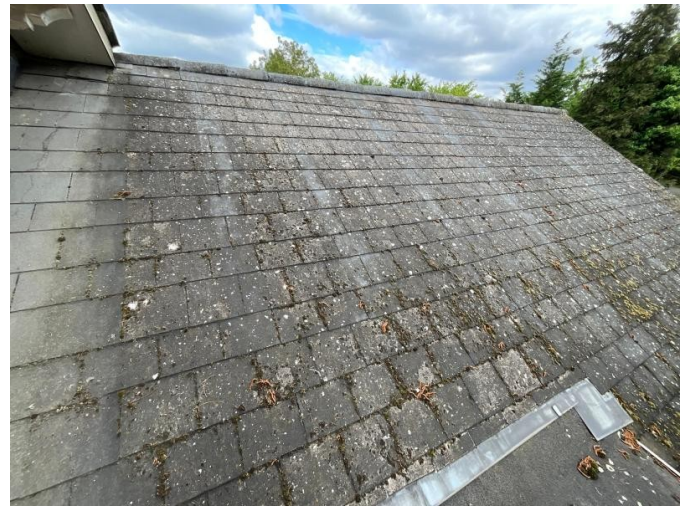
Het asbestmateriaal valt onder de mijlpaal van 2034.

Verwijderen

Eindbeoordeling materiaalrisico	Verhoogd materiaalrisico en/of verhoogde kans op vezelvrijgave
---------------------------------	--

Gebondenheid	Categorie 1: hechtgebonden in oorsprong
Asbestsoort (vezeltype)	Crocidoliet aanwezig
Asbestconcentratie	Laag (< 50%)
Afschermingsgraad van het gehele materiaal	Geheel of deels vrij aan de buitenlucht, maar geen contact met binnenlucht
Toestand van het materiaal	Matig beschadigd, matig verweerd

Beschrijving	Leien dak: nokken
Omgeving	Buiten
Primaire drager	Schuin dak
Asbestmateriaal	Dak- en gevelbekleding - Nok, windveer, boeiboord
Bindmiddel van asbestmateriaal	Cement
Gebondenheid op basis van bindmiddel	Hecht
Hoeveelheid (oppervlakte - aantal)	<ul style="list-style-type: none">• 10,00 m² - 1 stuk
Totale oppervlakte	10,00 m ²
Eenvoudig bereikbaar	Ja
Bevestigingswijze	<ul style="list-style-type: none">• Geschroefd• Genageld, geniet
Identificatiemethode	<p>De asbestdeskundige beoordeelt het materiaal als asbestverdacht en dus asbesthoudend, en dit zonder monstername.</p> <p>Motivatie: Er is een onderzoeksbepmerking die monstername verhindert; De ruimte of het materiaal bevindt zich hoger dan 3,5 meter vanaf een vaste ondergrond.</p>
Destructieve handeling voor identificatie	Nee

- Zorg voor een veilig beheer. Vermijd het beschadigen van het asbestmateriaal. Controleer de toestand jaarlijks op wijzigingen.
- Hemelwater dat afspoelt van asbestcement daken of gevels kan asbestdeeltjes bevatten. Gebruik het enkel voor gesloten circuits (bv. spoelen toiletten). Reinig na het vervangen van het dak of de gevel de dakgoten en regenwaterput of -ton om asbesthoudend sediment of slib te verwijderen
- Voer bijkomende staalname(s) uit.

- Eenvoudige handelingen: mag via doe-het-zelf of door werknemer(s) met opleidingsattest eenvoudige handelingen
Indien u dit als doe-het-zelver wenst te verwijderen dient u de nodige voorzorgsmaatregelen te nemen:
Informeer u op voorhand bij uw plaatselijk recyclagepark welke maatregelen u kunt treffen voor een veilig transport en afgave of ophaling van de asbesttoepassing. De meeste recyclageparken hebben specifieke zakken en beschermkledij ter beschikking.

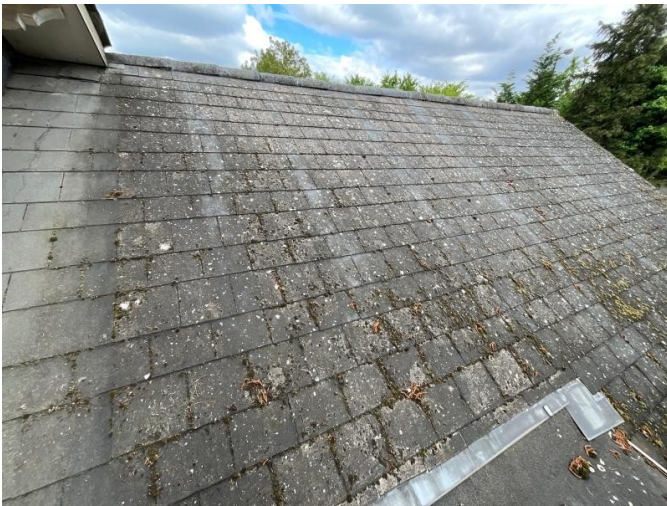
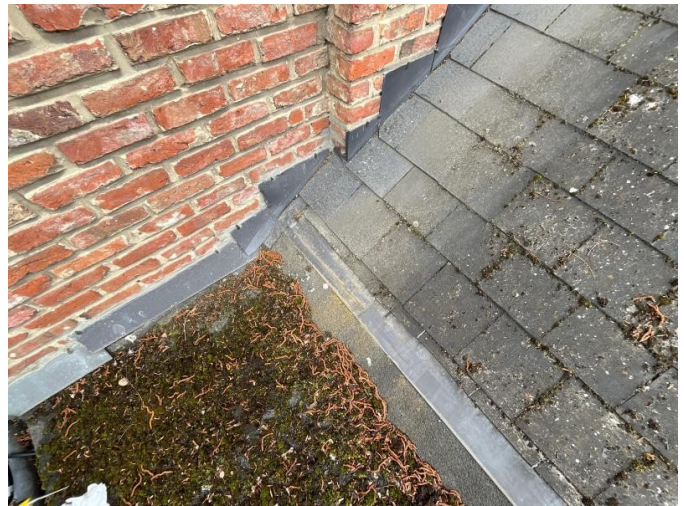
Het asbestmateriaal valt onder de mijlpaal van 2034.

Verwijderen

Het is absoluut verboden om dit dak te reinigen met een hogedrukreiniger of met schuurborstels.

Eindbeoordeling materiaalrisico	Verhoogd materiaalrisico en/of verhoogde kans op vezelvrijgave
---------------------------------	--

Gebondenheid	Categorie 1: hechtgebonden in oorsprong
Asbestsoort (vezeltype)	Alleen chrysotiel aanwezig
Asbestconcentratie	Laag (< 50%)
Afschermingsgraad van het gehele materiaal	Geheel of deels vrij aan de buitenlucht, maar geen contact met binnenlucht
Toestand van het materiaal	Matig beschadigd, matig verweerd

#	Type	Referentie	Resultaat
2.1	Puntmonster	901	Chrysotiel

Beschrijving	Dak: leien
Omgeving	Buiten
Primaire drager	Schuin dak
Asbestmateriaal	Dak- en gevelbekleding - Lei, shingle
Bindmiddel van asbestmateriaal	Cement
Gebondenheid op basis van bindmiddel	Hecht
Hoeveelheid (oppervlakte - aantal)	<ul style="list-style-type: none">• 230,00 m² - 1 stuk
Totale oppervlakte	230,00 m ²
Eenvoudig bereikbaar	Ja
Bevestigingswijze	<ul style="list-style-type: none">• Geschroefd• Genageld, geniet
Identificatiemethode	Een monstername door de asbestdeskundige met laboanalyse door een asbestlabo.
Destructieve handeling voor identificatie	Nee
Opmerking	De hoeveelheid is een benadering op basis van opmetingen ter plaatse. Hieraan kunnen evenwel geen rechten worden ontleend.

- Zorg voor een veilig beheer. Vermijd het beschadigen van het asbestmateriaal. Controleer de toestand jaarlijks op wijzigingen.
- Hemelwater dat afspoelt van asbestcement daken of gevels kan asbestdeeltjes bevatten. Gebruik het enkel voor gesloten circuits (bv. spoelen toiletten). Reinig na het vervangen van het dak of de gevel de dakgoten en regenwaterput of -ton om asbesthoudend sediment of slib te verwijderen
- Voer bijkomende staalname(s) uit.

- Eenvoudige handelingen: mag via doe-het-zelf of door werknemer(s) met opleidingsattest eenvoudige handelingen
Indien u dit als doe-het-zelver wenst te verwijderen dient u de nodige voorzorgsmaatregelen te nemen:
Informeer u op voorhand bij uw plaatselijk recyclagepark welke maatregelen u kunt treffen voor een veilig transport en afgave of ophaling van de asbesttoepassing. De meeste recyclageparken hebben specifieke zakken en beschermkledij ter beschikking.

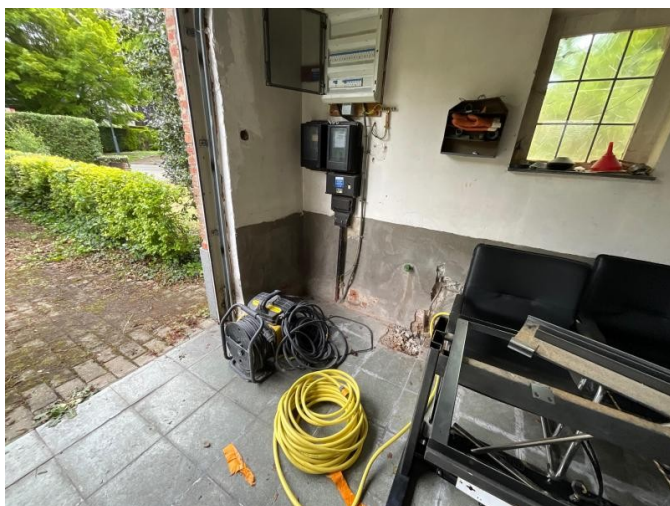
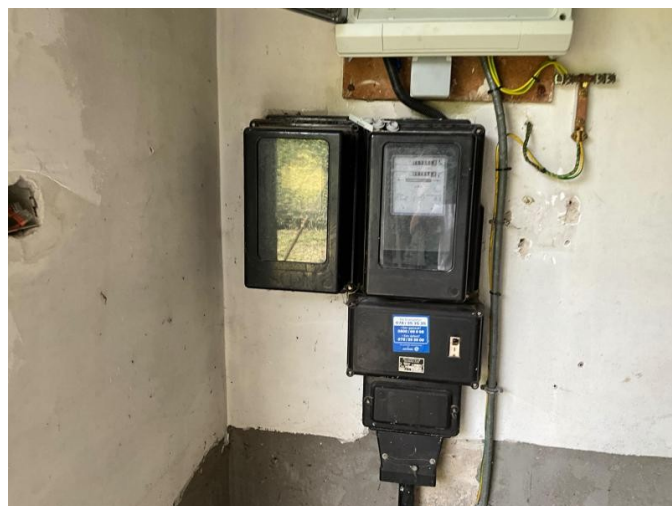
Het asbestmateriaal valt onder de mijlpaal van 2040.

Zorgvuldig beheren

Eindbeoordeling materiaalrisico	Laag materiaalrisico en/of verlaagde kans op vezelvrijgave
---------------------------------	--

Gebondenheid	Categorie 1: hechtgebonden in oorsprong
Asbestsoort (vezeltype)	Crocidoliet aanwezig
Asbestconcentratie	Laag (< 50%)
Afschermingsgraad van het gehele materiaal	Geheel of deels vrij aan de binnenlucht, maar geen contact met binnenluchtstromen
Toestand van het materiaal	Onbeschadigd, niet verweerd

Beschrijving	Bakeliet elektriciteitskast netbeheerder
Omgeving	Binnen
Primaire drager	Communicatie en elektrische infrastructuur en uitrusting
Asbestmateriaal	Plaat, paneel, tablet - Type Bakeliet
Bindmiddel van asbestmateriaal	Kunststof of -hars
Gebondenheid op basis van bindmiddel	Hecht
Hoeveelheid (oppervlakte - dikte - aantal)	• 0,20 m ² - 2,00 cm - 1 stuk
Totaal volume	0,004 m ³
Eenvoudig bereikbaar	Ja
Bevestigingswijze	• Geschroefd
Identificatiemethode	De asbestdeskundige beoordeelt het materiaal als asbestverdacht en dus asbesthoudend, en dit zonder monstername. Motivatie: Er is een onderzoeksbepanking die monstername verhindert.
Destructieve handeling voor identificatie	Nee

- Zorg voor een veilig beheer. Vermijd het beschadigen van het asbestmateriaal. Controleer de toestand jaarlijks op wijzigingen.
- Voer bijkomende staalname(s) uit.

- Eenvoudige handelingen: mag via doe-het-zelf of door werknemer(s) met opleidingsattest eenvoudige handelingen
Deze toepassing mag enkel door de netbeheerder worden verwijderd.

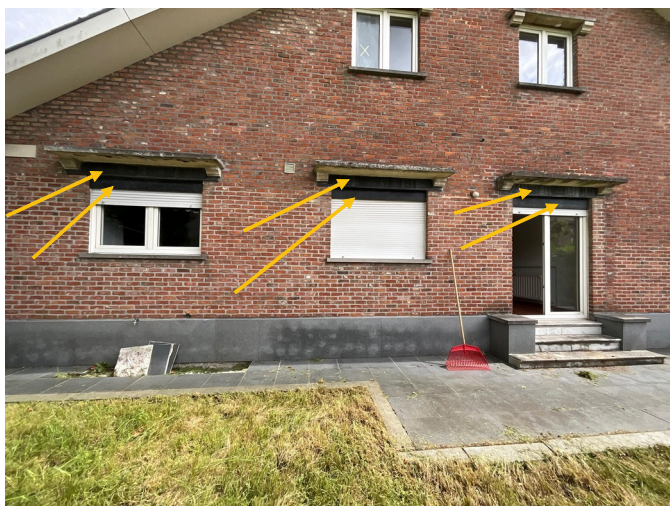
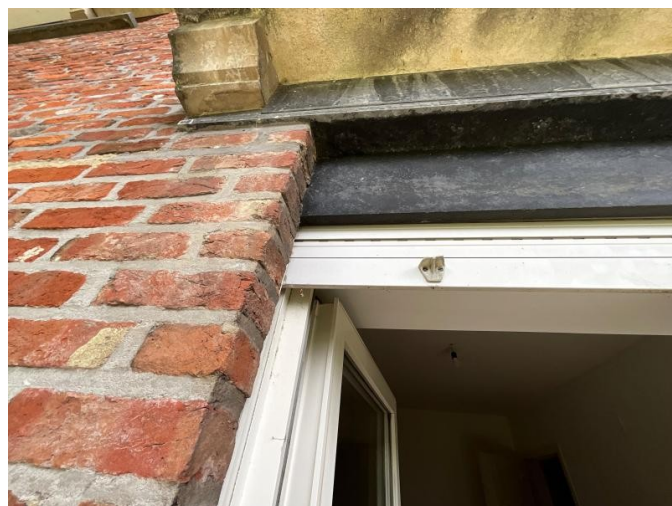
Het asbestmateriaal valt onder de mijlpaal van 2040.

Zorgvuldig beheren

Eindbeoordeling materiaalrisico	Laag materiaalrisico en/of verlaagde kans op vezelvrijgave
---------------------------------	--

Gebondenheid	Categorie 1: hechtgebonden in oorsprong
Asbestsoort (vezeltype)	Alleen chrysotiel aanwezig
Asbestconcentratie	Laag (< 50%)
Afschermingsgraad van het gehele materiaal	Geheel of deels vrij aan de binnenlucht, maar geen contact met binnenluchtstromen
Toestand van het materiaal	Licht beschadigd, licht verweerd. Intacte calciumsilicaatplaat of materiaal met categorie 3-gebondenheid

#	Type	Referentie	Resultaat
4.1	Puntmonster	104	Chrysotiel

Beschrijving	Wanden: Massal venstertablet.
Omgeving	Binnen
Primaire drager	Wandopening verticaal (raam, deur, ...)
Asbestmateriaal	Plaat, paneel, tablet - Type Massal
Bindmiddel van asbestmateriaal	Cement
Gebondenheid op basis van bindmiddel	Hecht
Hoeveelheid (oppervlakte - dikte - aantal)	<ul style="list-style-type: none">• 2,00 m² - 2,00 cm - 1 stuk
Totaal volume	0,04 m ³
Eenvoudig bereikbaar	Ja
Bevestigingswijze	<ul style="list-style-type: none">• Geklemd• Verlijmd, ingegoten, versmeerd
Identificatiemethode	Een monstername door de asbestdeskundige met laboanalyse door een asbestlabo.
Destructieve handeling voor identificatie	Nee
Opmerking	De hoeveelheid is een benadering op basis van opmetingen ter plaatse. Hieraan kunnen evenwel geen rechten worden ontleend.

- Zorg voor een veilig beheer. Vermijd het beschadigen van het asbestmateriaal. Controleer de toestand jaarlijks op wijzigingen.
- Voer bijkomende staalname(s) uit.

- Eenvoudige handelingen: mag via doe-het-zelf of door werknemer(s) met opleidingsattest eenvoudige handelingen
Indien u dit als doe-het-zelver wenst te verwijderen dient u de nodige voorzorgsmaatregelen te nemen:
Informeer u op voorhand bij uw plaatselijk recyclagepark welke maatregelen u kunt treffen voor een veilig transport en afgave of ophaling van de asbesttoepassing. De meeste recyclageparken hebben specifieke zakken en beschermkledij ter beschikking.

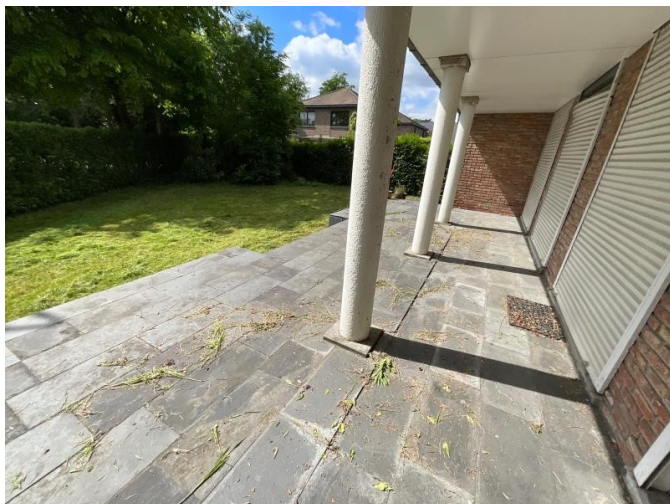
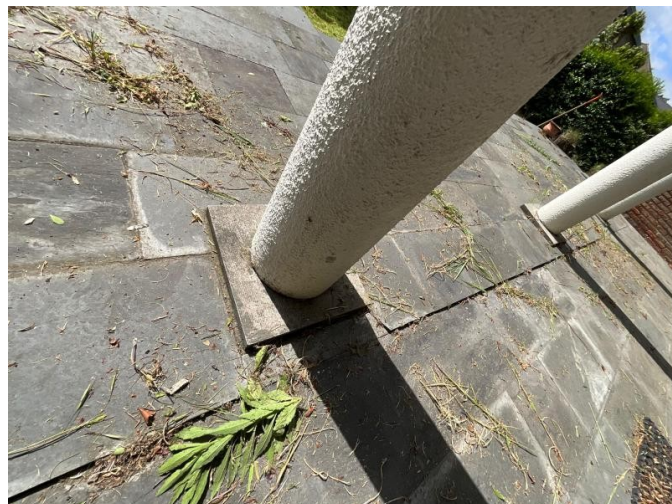
Het asbestmateriaal valt onder de mijlpaal van 2040.

Zorgvuldig beheren

Eindbeoordeling materiaalrisico	Laag materiaalrisico en/of verlaagde kans op vezelvrijgave
---------------------------------	--

Gebondenheid	Categorie 1: hechtgebonden in oorsprong
Asbestsoort (vezeltype)	Crocidoliet aanwezig
Asbestconcentratie	Laag (< 50%)
Afschermingsgraad van het gehele materiaal	Geheel of deels vrij aan de buitenlucht, maar geen contact met binnenlucht
Toestand van het materiaal	Onbeschadigd, niet verweerd

#	Type	Referentie	Resultaat
5.1	Puntmonster	001	Crocidoliet, Chrysotiel

Beschrijving	Holle koker
Omgeving	Buiten
Primaire drager	Vloer
Asbestmateriaal	Verloren bekisting - Buis, koker
Bindmiddel van asbestmateriaal	Cement
Gebondenheid op basis van bindmiddel	Hecht
Hoeveelheid (lengte - omtrek - dikte - aantal)	<ul style="list-style-type: none">• 2,50 m - 40,00 cm - 2,00 cm - 3 stuks
Totaal volume	0,06 m ³
Eenvoudig bereikbaar	Nee <ul style="list-style-type: none">• Verwijdering tast de bouwkundige integriteit aan.
Bevestigingswijze	<ul style="list-style-type: none">• Geklemd
Identificatiemethode	Een monstername door de asbestdeskundige met laboanalyse door een asbestlabo.
Destructieve handeling voor identificatie	Nee

- Zorg voor een veilig beheer. Vermijd het beschadigen van het asbestmateriaal. Controleer de toestand jaarlijks op wijzigingen.
- Voer bijkomende staalname(s) uit.

- Hermetische zone (erkend asbestverwijderaar)
Het verwijderen van deze toepassing kan niet zonder stofvorming.

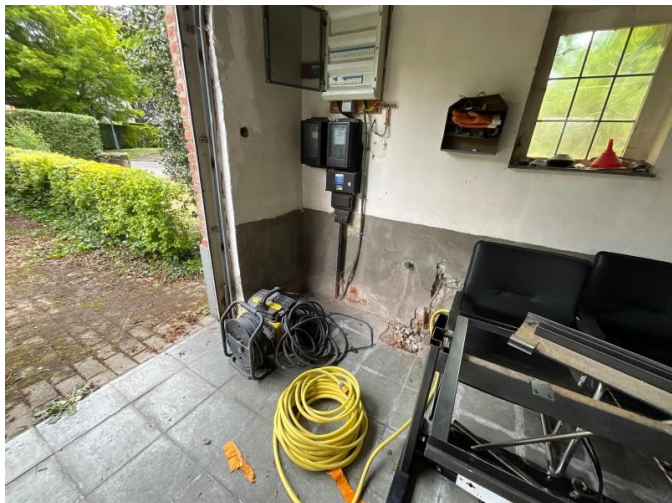
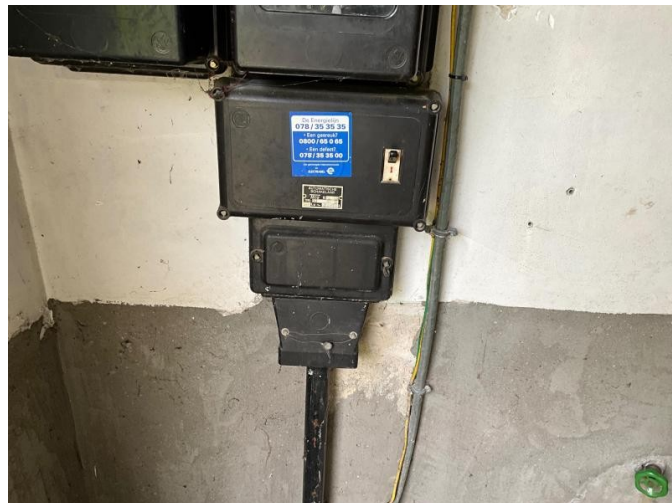
Fiche 6: Bakeliet electra verdeelkasten en zekeringkasten.

Asbestmateriaal

Het asbestmateriaal valt onder de mijlpaal van 2040.

Zorgvuldig beheren

Beschrijving	Bakeliet electra verdeelkasten en zekeringkasten.
Omgeving	Binnen
Primaire drager	Communicatie en elektrische infrastructuur en uitrusting
Asbestmateriaal	Plaat, paneel, tablet - Type Bakeliet
Bindmiddel van asbestmateriaal	Kunststof of -hars
Gebondenheid op basis van bindmiddel	Hecht
Hoeveelheid (oppervlakte - dikte - aantal)	<ul style="list-style-type: none"> • 0,20 m² - 1,00 cm - 1 stuk
Totaal volume	0,002 m ³
Eenvoudig bereikbaar	Ja
Bevestigingswijze	<ul style="list-style-type: none"> • Geschroefd
Identificatiemethode	<p>De asbestdeskundige beoordeelt het materiaal als asbestverdacht en dus asbesthoudend, en dit zonder monstername.</p> <p>Motivatie: De monstername brengt andere schade aan dan schade die inherent is aan de monstername.</p>
Destructieve handeling voor identificatie	Nee
Opmerking	Alle types infrastructuur zoals afgebeeld op de foto die aanwezig zijn in de woning vallen onder deze bronfiche, en worden niet afzonderlijk aangeduid op het plan.

- Zorg voor een veilig beheer. Vermijd het beschadigen van het asbestmateriaal. Controleer de toestand jaarlijks op wijzigingen.
- Voer bijkomende staalname(s) uit.

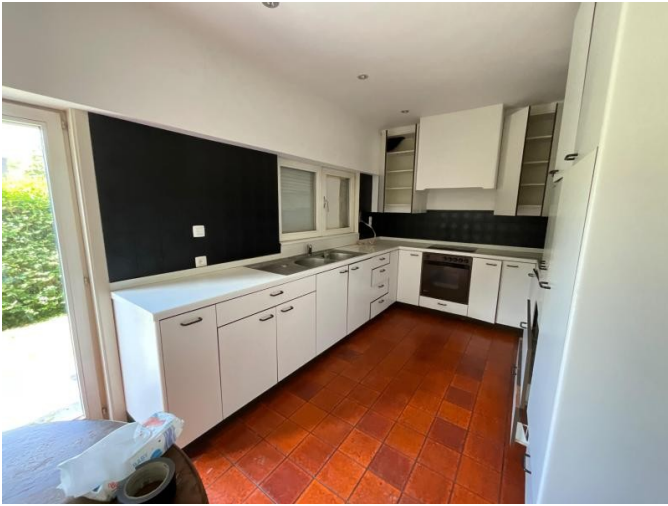
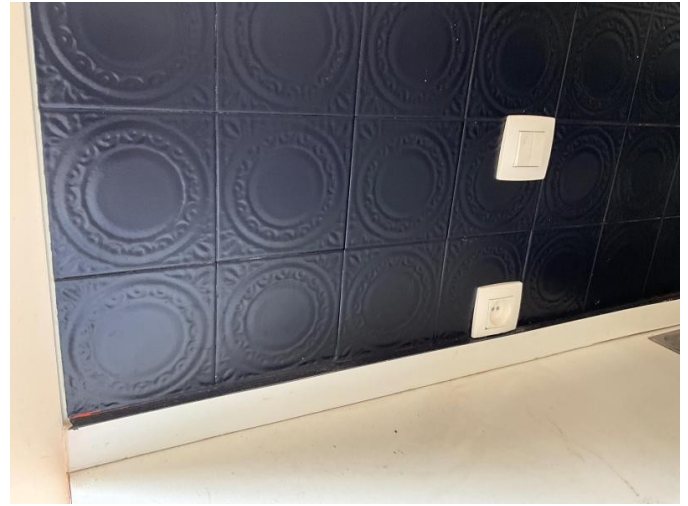
Fiche 9: Lijm achter faijancetegels.

Informatie over een materiaal dat de asbestdeskundige niet kan waarnemen of vaststellen

Basis voor advies	Beoordeling op basis van expertise met een vaststelling door de asbestdeskundige.
-------------------	---

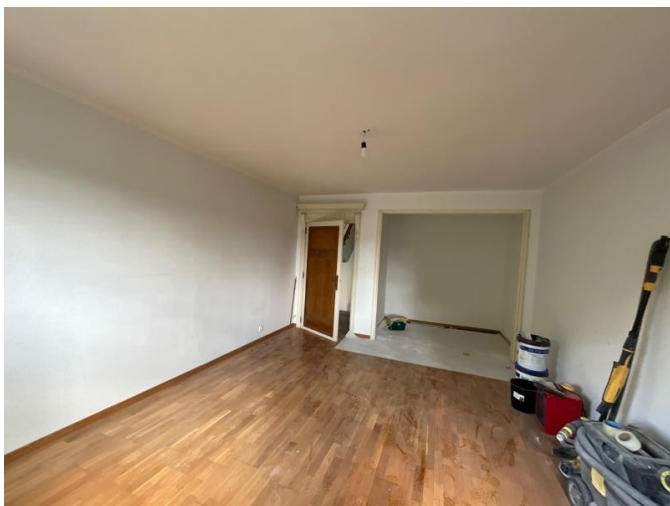
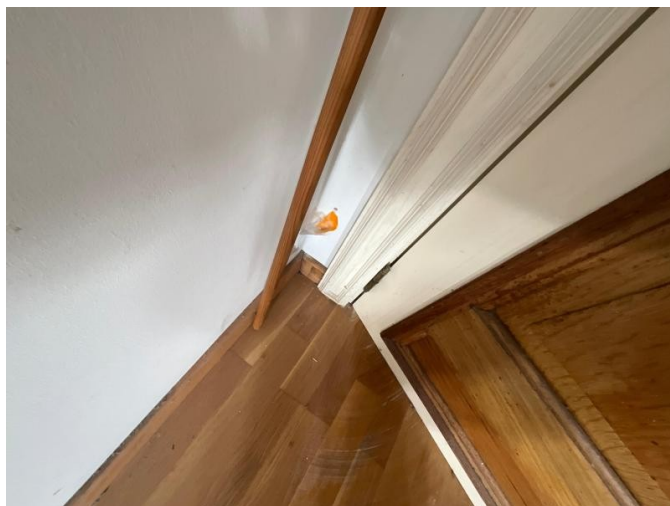
Fiche 11: Wanden: pleisterwerk.

Geen asbest

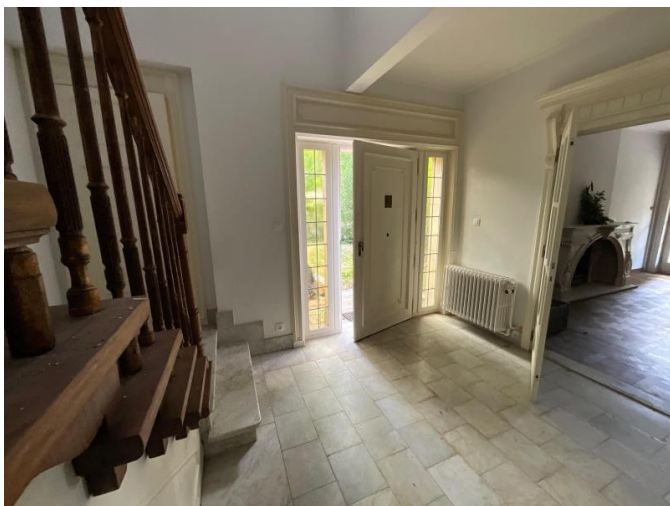
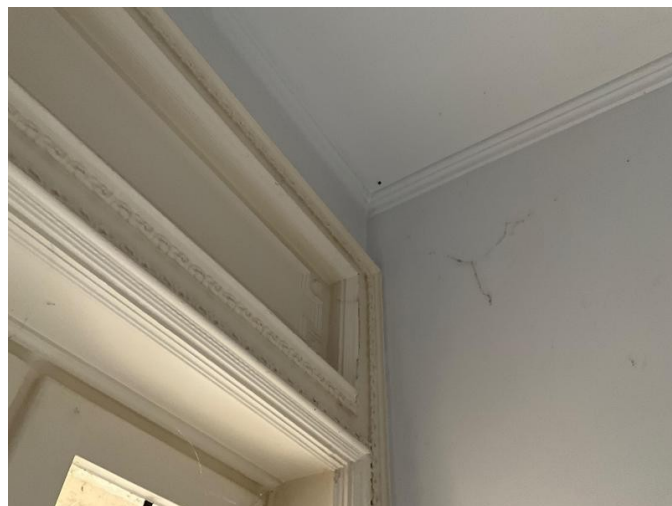
Fiche 12: Plafonds: pleisterwerk

Geen asbest

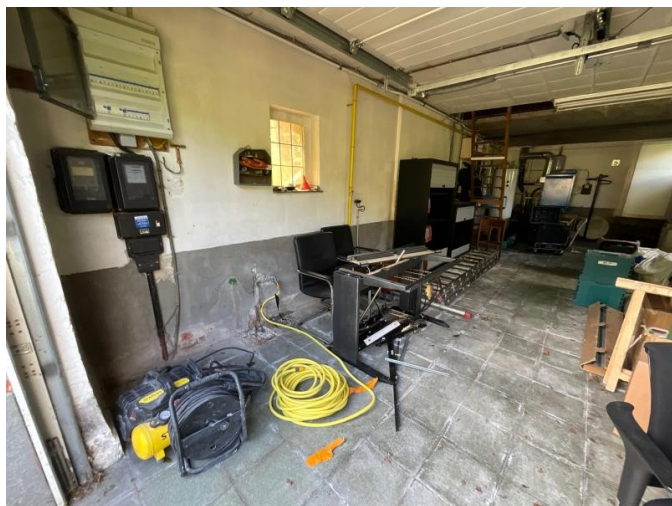
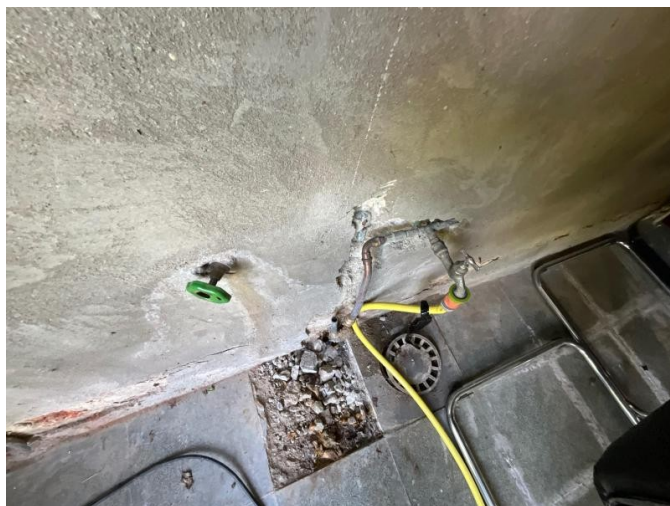
Fiche 13: Wanden: cementering

Geen asbest

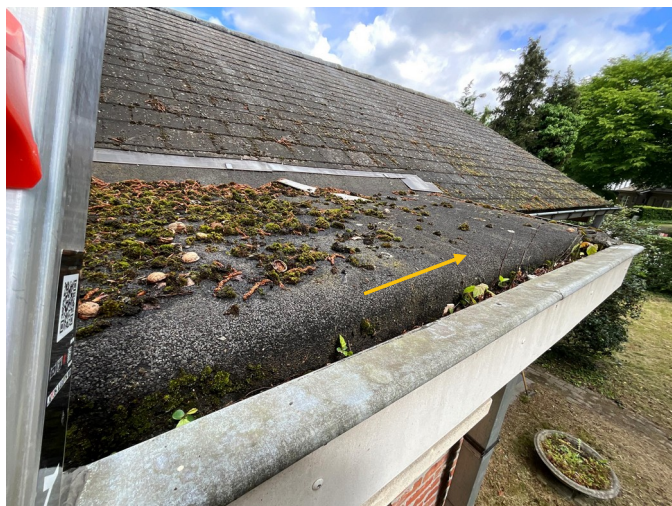
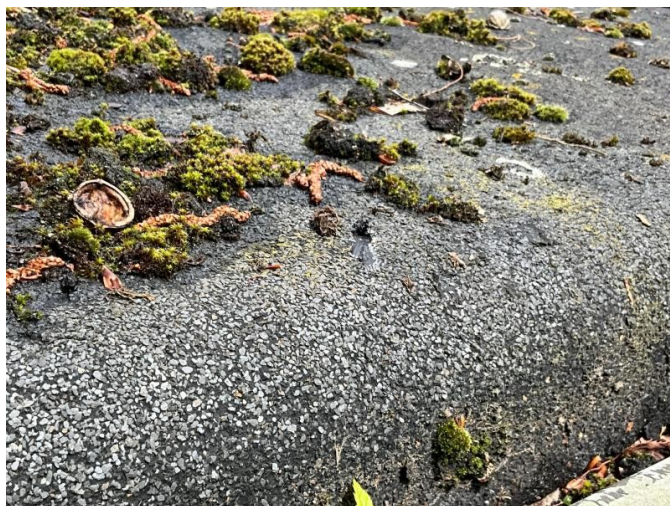
Fiche 14: Dak: Roofing

Geen asbest

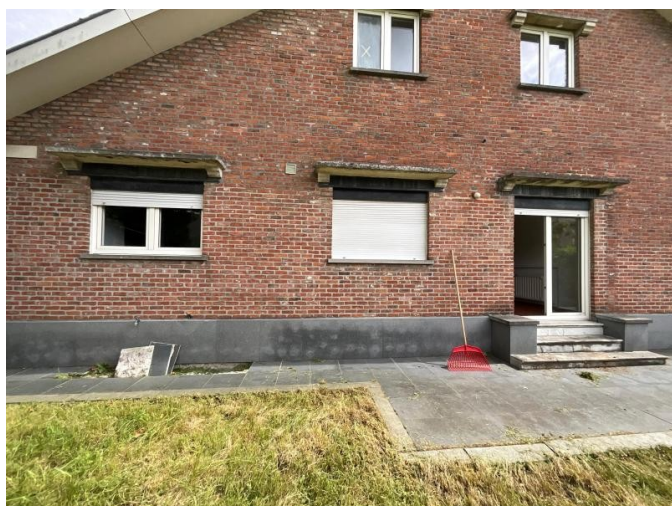
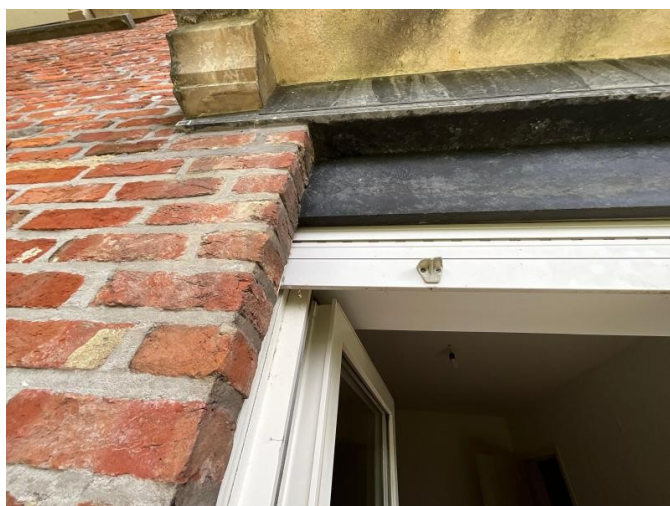
Beschrijving	Notitie	Terug te vinden op plannen
Fiche 15: Afkitting schrijnwerk	<p>Er werd geen asbestverdacht afkittingsmateriaal vastgesteld, noch tussen kozijn en glas, noch tussen kozijn en muur.</p> <p>De ramen zaten allemaal verzonken, door de rolluiken.</p>	-
