# Asbestinventarisatetest

Rietstraat 4, 9000 Gent

Attestnummer : 20260521-000037.000

Uitgegeven op : 21.05.2026

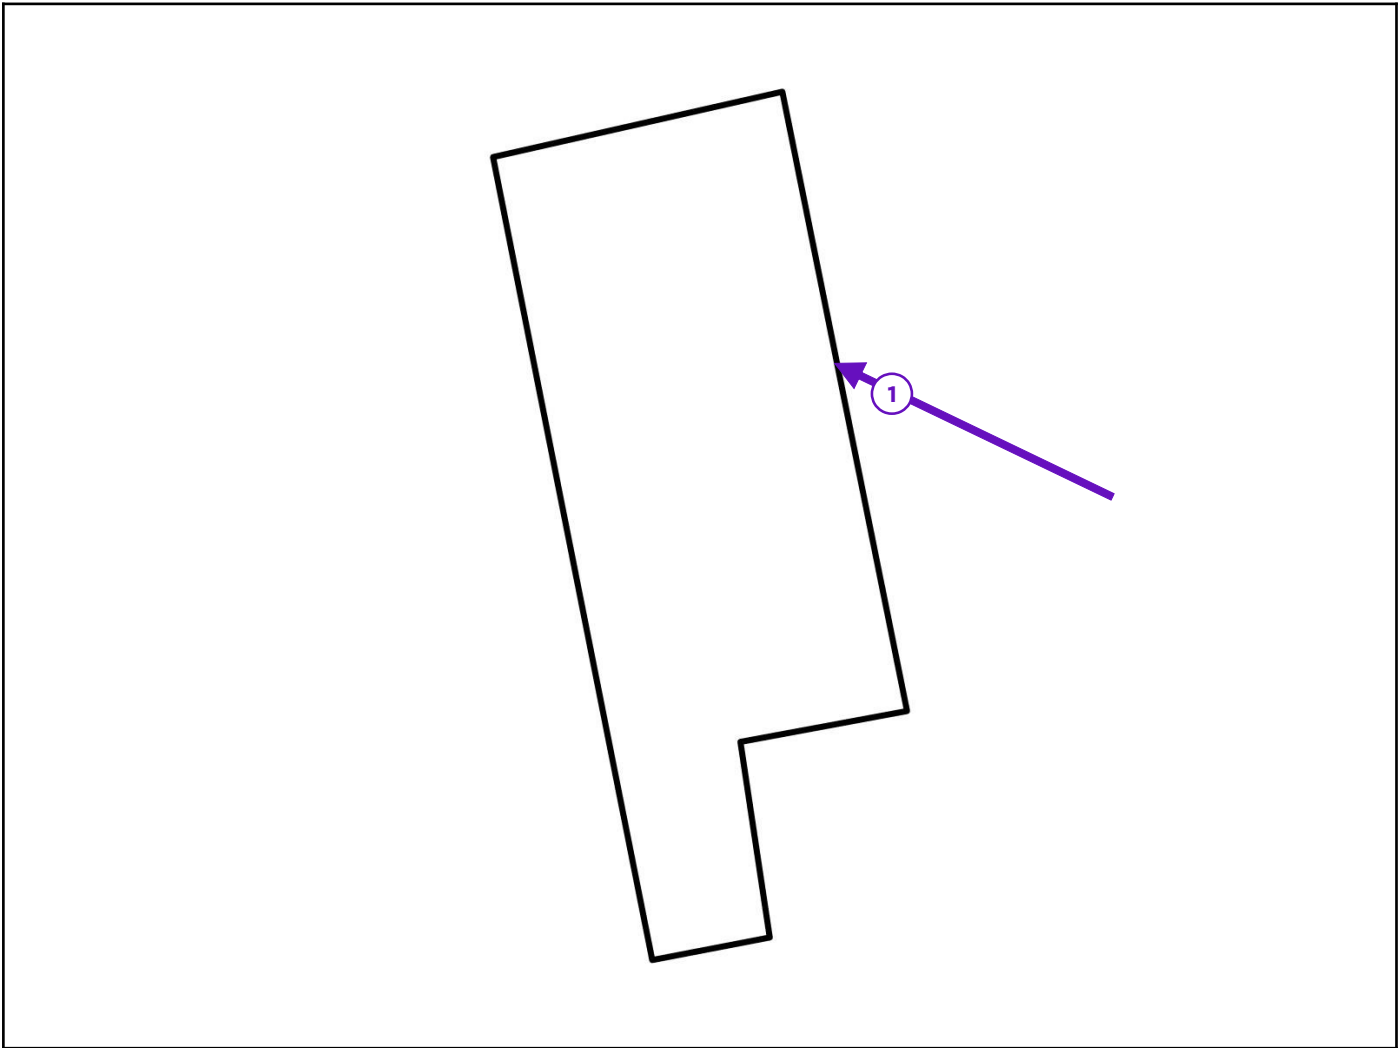
# Plan 1.7: Schema dakplan

| Beschrijving | Type | Actie |
|---|---|---|
| 1. Beperking: schouw niet inspecteerbaar | Beperking | - |

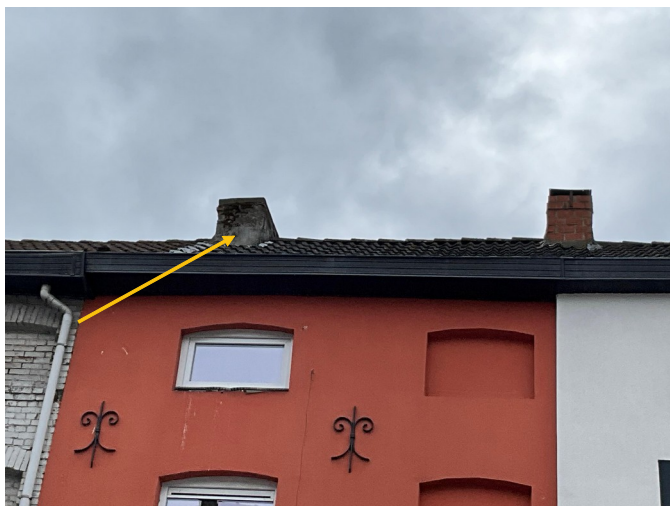
*Situeringsfoto*

### Tijdelijke beperking

**Reden:** Het te onderzoeken materiaal situeert zich hoger dan 3,50 m te rekenen vanaf een veilige ondergrond

**Uitleg van de asbestdeskundige:** In de rookgaskanalen kunnen asbesthoudende stoepassingen verwerkt zijn. Dit kan echter niet worden geïnspecteerd. Bij sanering of renovatie wordt aangeraden om bij vaststelling dat er schouwpijpen zijn gebruikt, deze te laten onderzoeken op het al dan niet asbesthoudend karakter ervan.

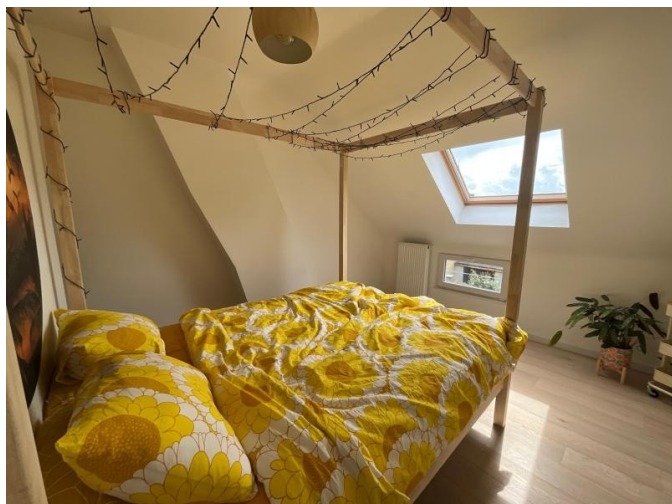
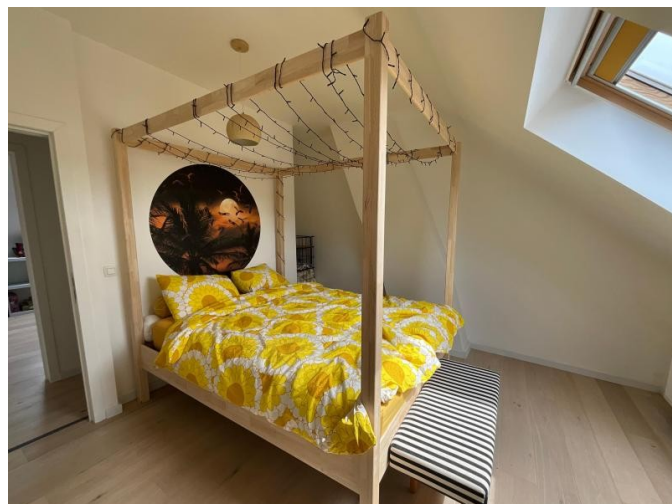
## Informatie over een niet-asbestverdacht materiaal

| Basis voor advies | De asbestdeskundige beoordeelt het materiaal als niet-asbestverdacht. |

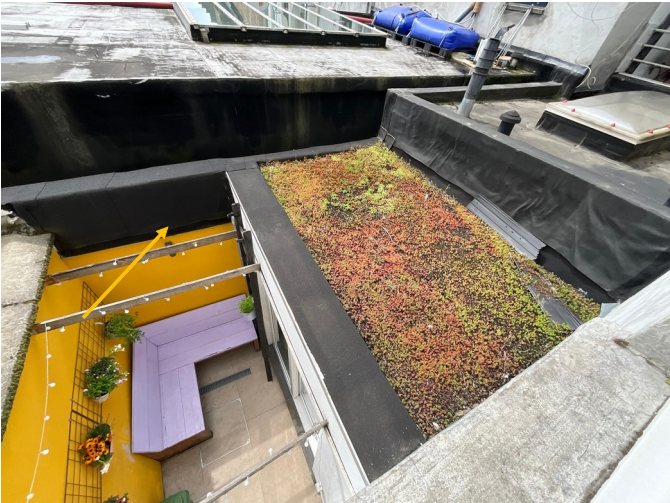
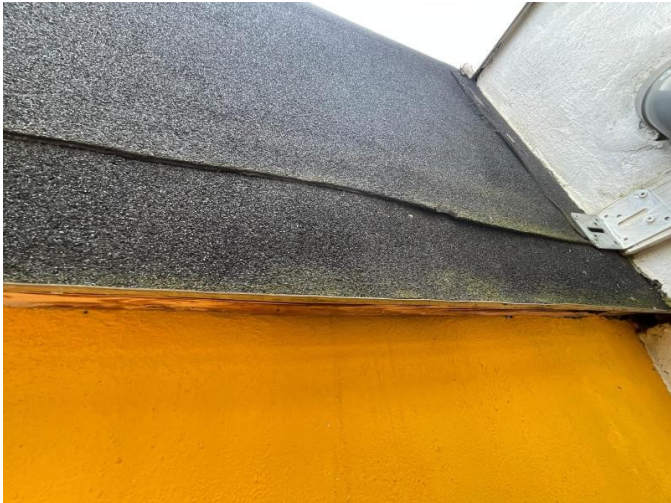
# Fiche 3: Dak: Roofing

## Conclusie

Geen asbest

| # | Type | Referentie | Resultaat |
|---|---|---|---|
| 3.1 | Puntmonster | 904 | Geen asbest |

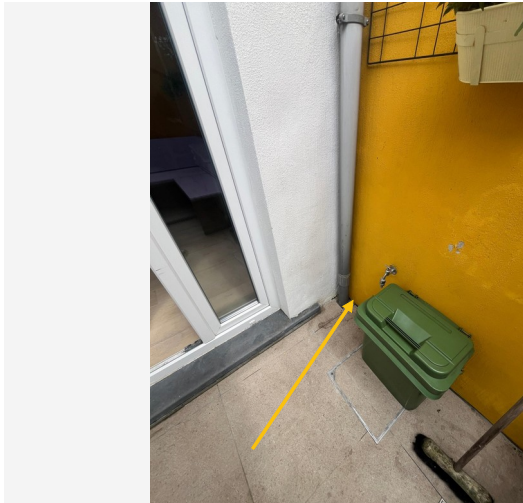
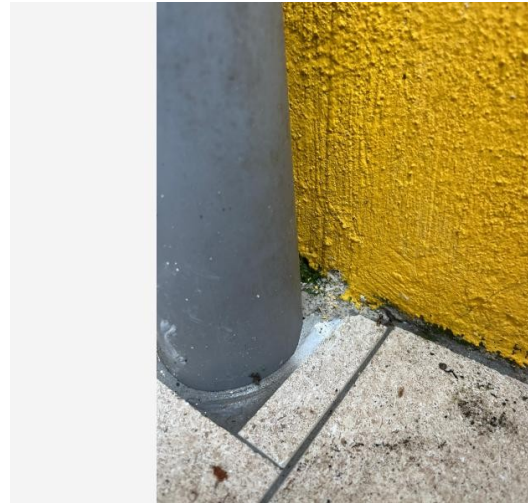
### Conclusie

Geen asbest

| # | Type | Referentie | Resultaat |
|---|---|---|---|
| 4.1 | Mengmonster | 703 | Geen asbest |

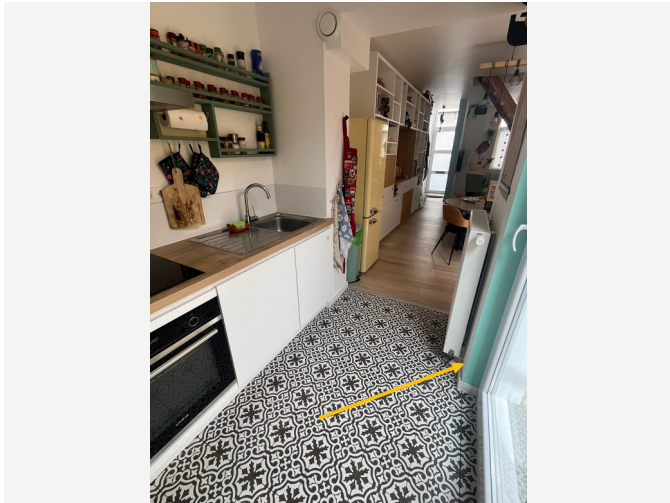
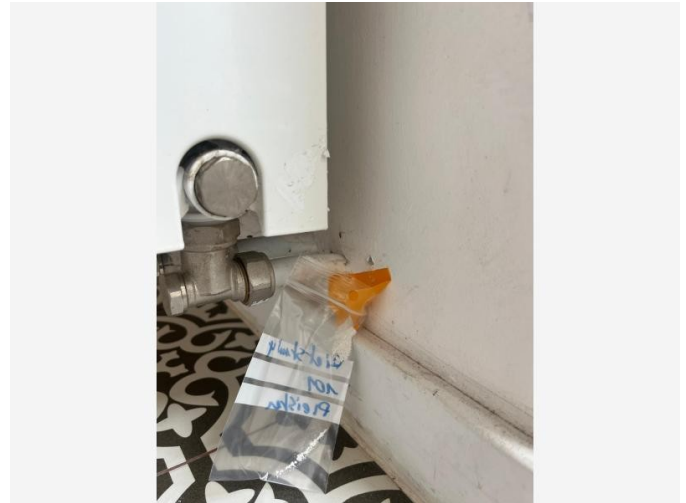
## Fiche 5: Wanden: pleisterwerk

### Conclusie

Geen asbest

| # | Type | Referentie | Resultaat |
|---|---|---|---|
| 5.1 | Mengmonster | 101 | Geen asbest |

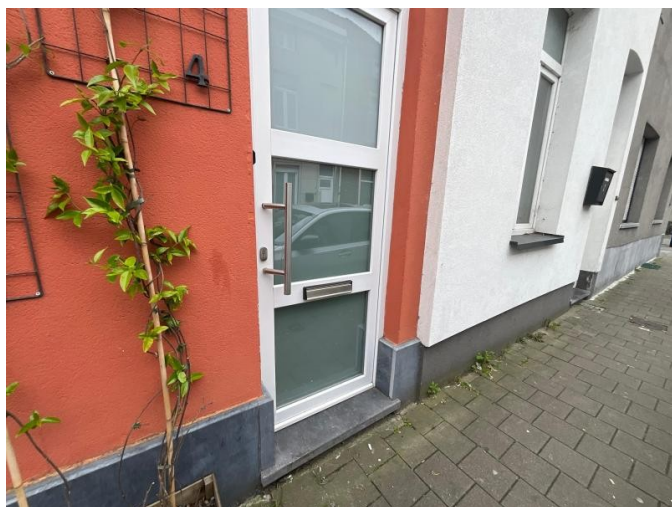
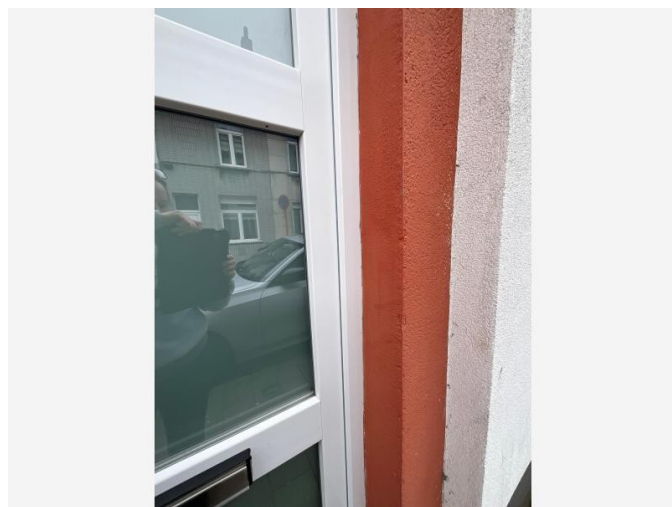
### Fiche 6: Afkitting schrijnwerk

| Beschrijving | Notitie | Terug te vinden op plannen |
|---|---|---|
| Fiche 6: Afkitting schrijnwerk | Er werd geen asbestverdacht afkittingsmateriaal vastgesteld, noch tussen kozijn en glas, noch tussen kozijn en muur. | - |

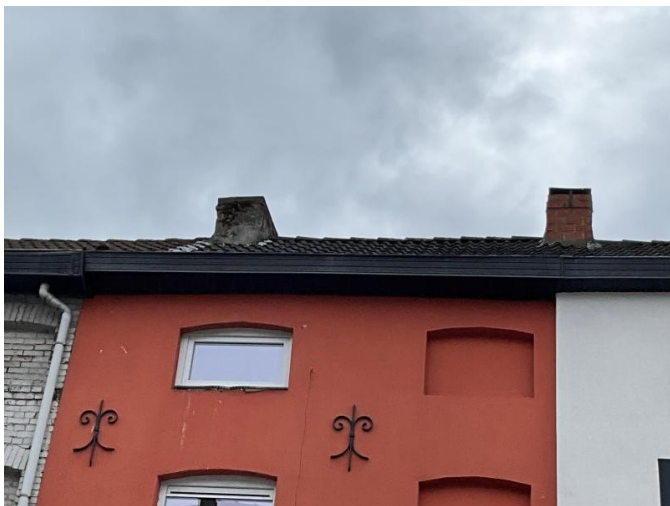
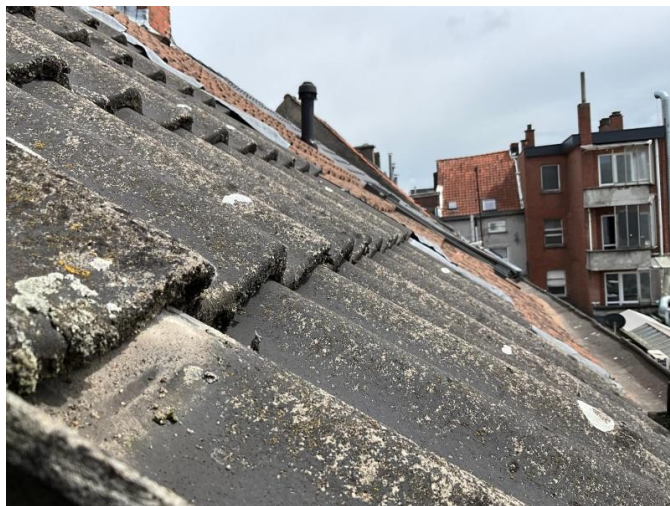
## Fiche 7: Dakpannen

| Beschrijving | Notitie | Terug te vinden op plannen |
|---|---|---|
| Fiche 7: Dakpannen | Het dak bestaat uit dakpannen. | Plan 1.8: Schema dakplan |

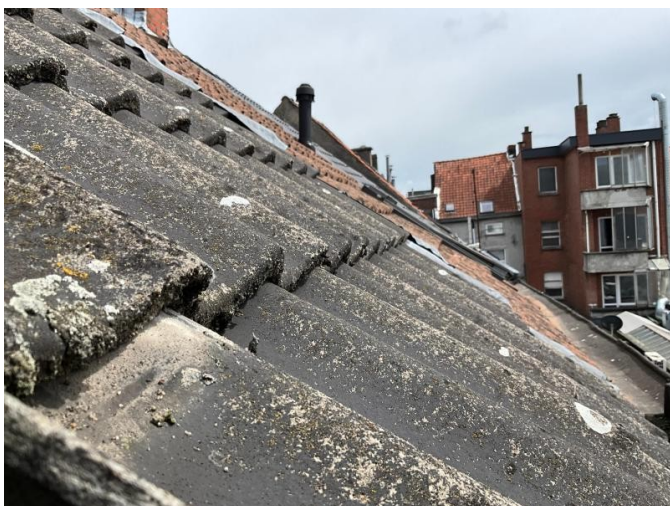
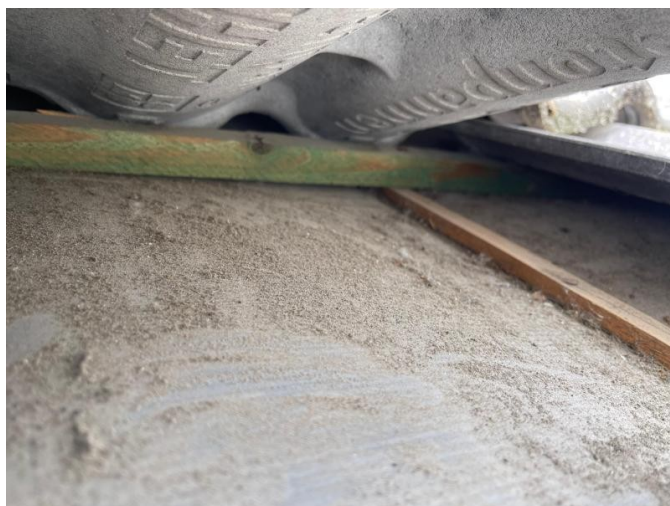
## Fiche 8: Onderdak in kunststof

| Beschrijving | Notitie | Terug te vinden op plannen |
|---|---|---|
| Fiche 8: Onderdak in kunststof | Het onderdak werd geïnspecteerd door op +2 aan de achterkant van het gebouw een pan te tillen, daar werd er vastgesteld dat het uit kunststof bestaat. Wees bedachtzaam dat het onderdak misschien niet op alle plaatsen uit kunststof bestaat, dit werd enkel plaatselijk onderzocht. | Plan 1.12: Schema dakplan |
