# Asbestinventarisatetest

Wolterslaan 164, 9000 Gent

Attestnummer : 20250417-000418.000

**Niet-asbestveilig**

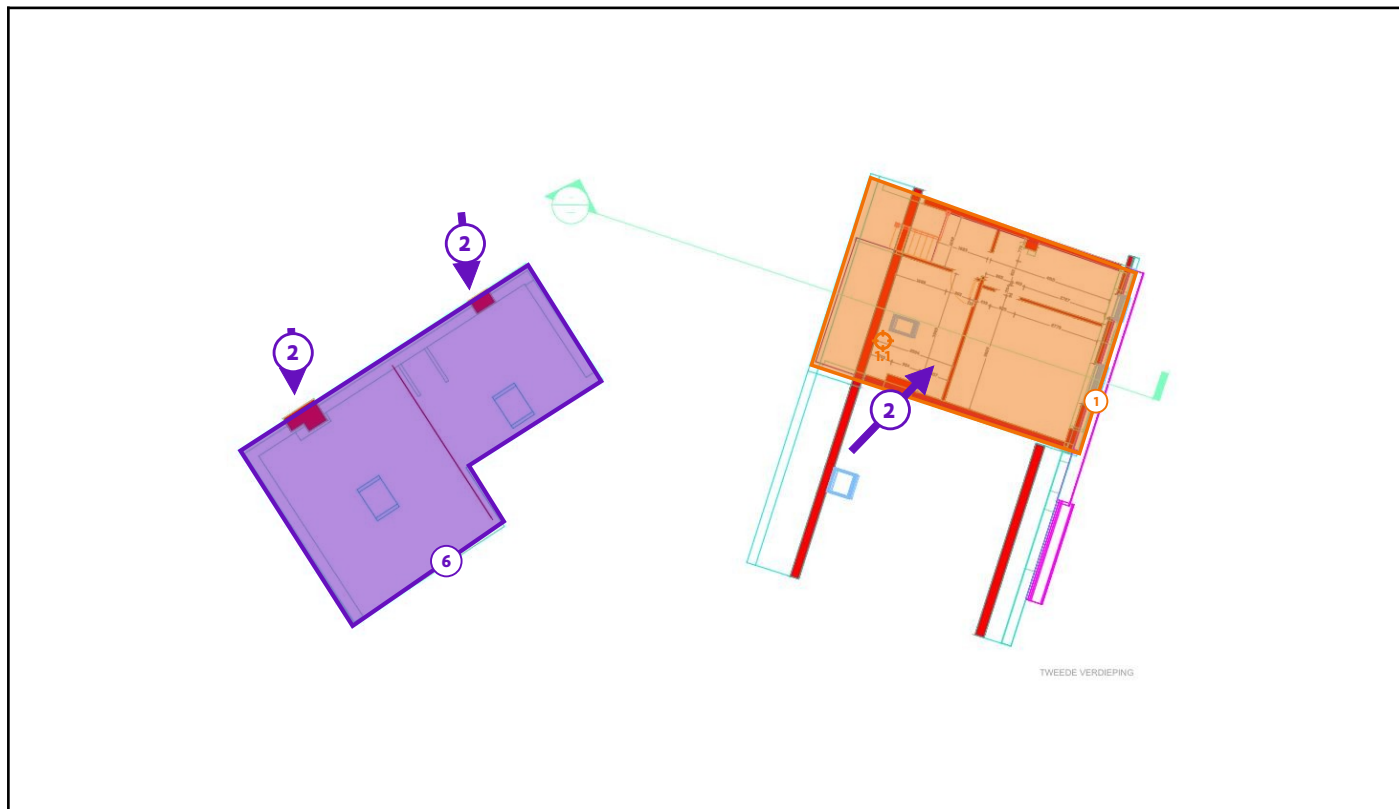
## Plan 1.13: Tweede verdiep

| Beschrijving | Type | Actie |
|---|---|---|
| 1. Onderdakplaten | Asbestmateriaal | Verwijderen |
| 2. Rookgaskanalen | Beperking | - |

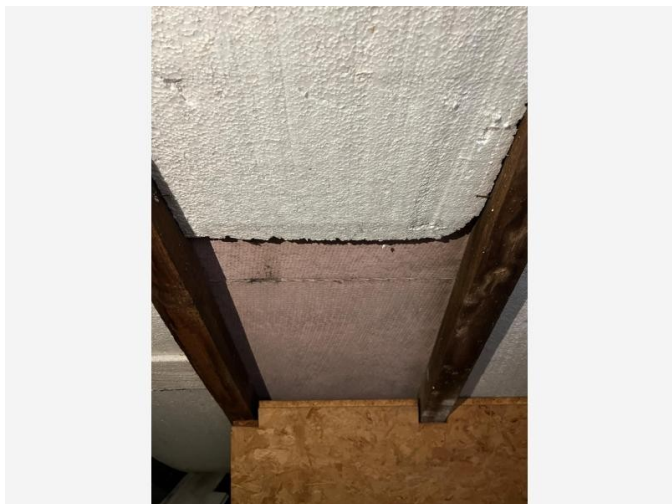
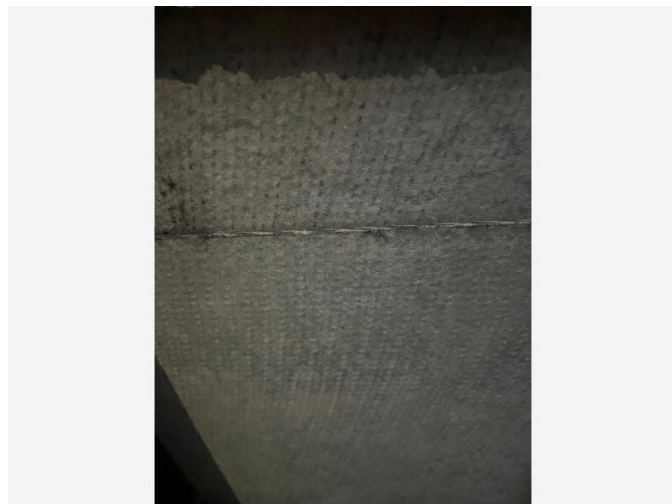
Overzichtsfoto

Detailfoto

Het asbestmateriaal valt onder de mijlpaal van 2034.

| Eindbeoordeling materiaalarisico | Laag materiaalarisico en/of verlaagde kans op vezelvrijgave |

| Gebondenheid | Categorie 1: hechtgebonden in oorsprong |
| Asbestsoort (vezeltype) | Alleen chrysotiel |
| Asbestconcentratie | Laag (< 50%) |
| Afschermingsgraad van het gehele materiaal | Geheel of deels (ook) vrij aan de binnenlucht |
| Toestand van het materiaal | Licht beschadigd, licht verweerd. Intact calciumsilicaatmateriaal of categorie III 'gebondenheid' |

| # | Type | Referentie | Resultaat |
|---|---|---|---|
| 1.1 | Puntmonster | B - 1 | Chrysotiel |

| Beschrijving | Onderdakplaten |

Verwijderen

- Zorg voor een veilig beheer. Vermijd het beschadigen van het asbestmateriaal. Controleer de toestand jaarlijks op wijzigingen.

- Eenvoudige handelingen: enkel door erkend asbestverwijderaar  
De onderdakplaten zijn genageld/geniet. Dit wil zeggen dat de platen niet in 1 geheel verwijderd kunnen worden (bij geschroefde onderdakplaten kan dit wel) zonder dat de matrix beschadigd wordt.

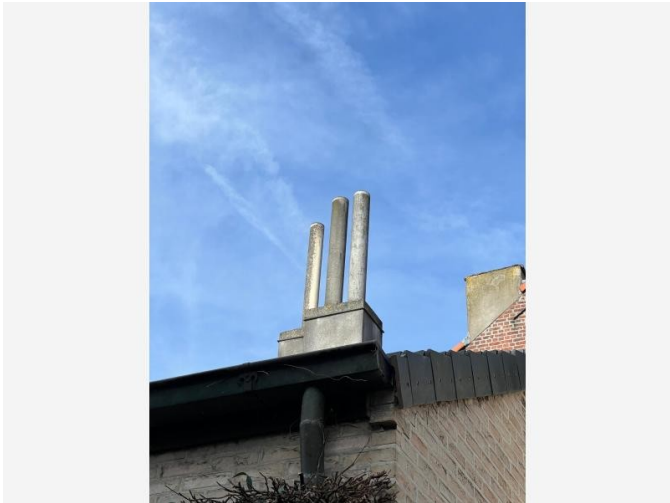
Situeringsfoto

**Reden:** Het te onderzoeken materiaal situeert zich hoger dan 3,50 m te rekenen vanaf een veilige ondergrond

**Uitleg van de asbestdeskundige:** De binnenzijde van de schouw is waarneembaar op het moment van het plaatsbezoek (open en kan in theorie geïnspecteerd worden), maar in de praktijk is dit niet het geval. Eventuele asbestverdachte toepassingen kunnen dus niet vastgesteld worden. Er bevinden zich 4 rookgaskanalen ter hoogte van de aanbouw en 1 ter hoogte van het hoofdgebouw.

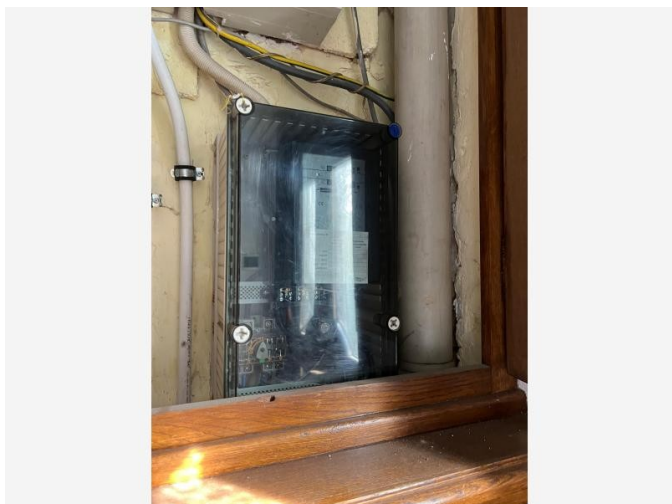
De elektriciteitsmeter in harde kunststof is van 2006 en dus niet-asbestverdacht.

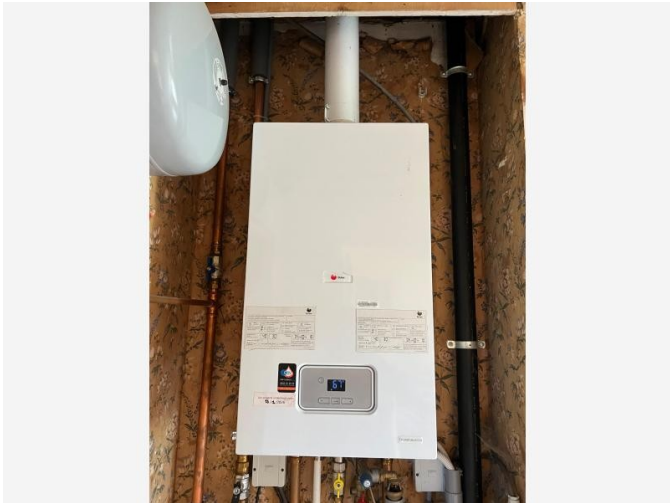
De condenserende gasketel heeft als bouwjaar > 2000 en bevat geen asbest.

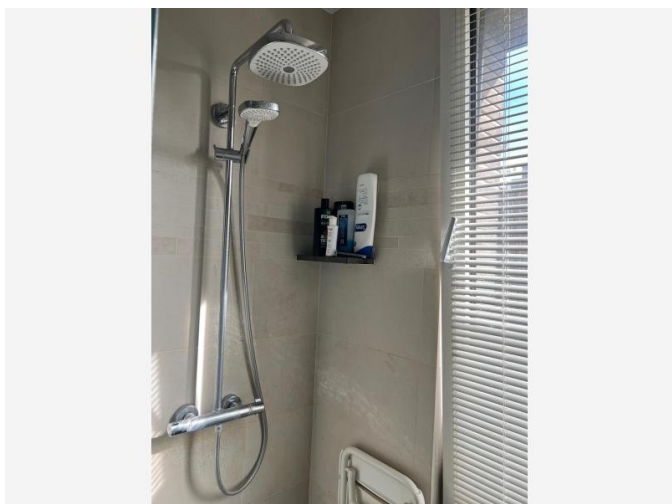
## Fiche 5: Lijmlaag achter de faïencetegel van de badkamer

De lijmlaag achter de faïencetegel van de badkamer is niet zichtbaar. Deze kon tijdens het plaatsbezoek niet worden geanalyseerd. Wees voorzichtig met het beschadigen hiervan. Indien er werken zijn gepland is het raadzaam een destructief onderzoek uit te voeren van de lijmlaag. Hoogstwaarschijnlijk is dit hier niet het geval aangezien er een grondige verbouwing van de badkamer plaatsvond in 2020.

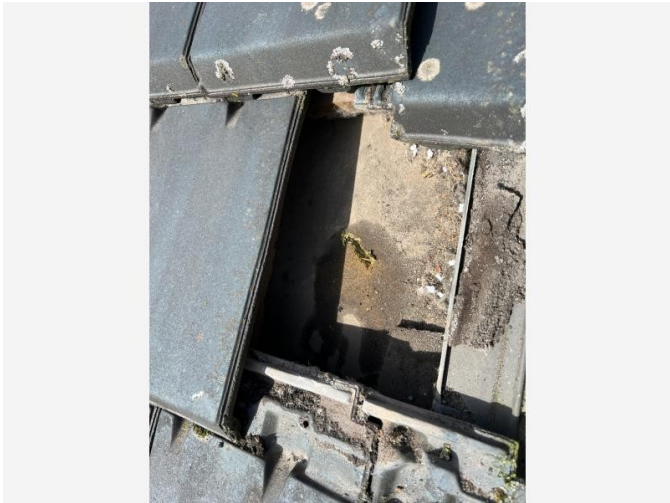
De onderdakplaten ter hoogte van de aanbouw zijn in hout en dus niet-asbestverdacht.

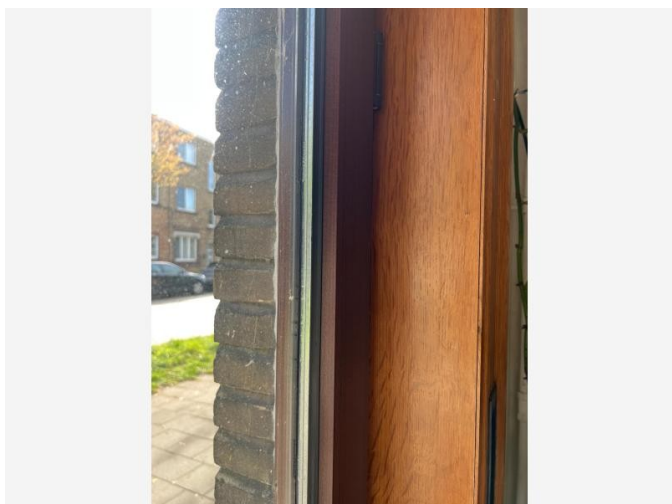
## Fiche 7: Kitwerken binnenzijde tussen schrijnwerk en glas

Het kitwerk tussen het schrijnwerk en het glas is niet-asbestverdacht.

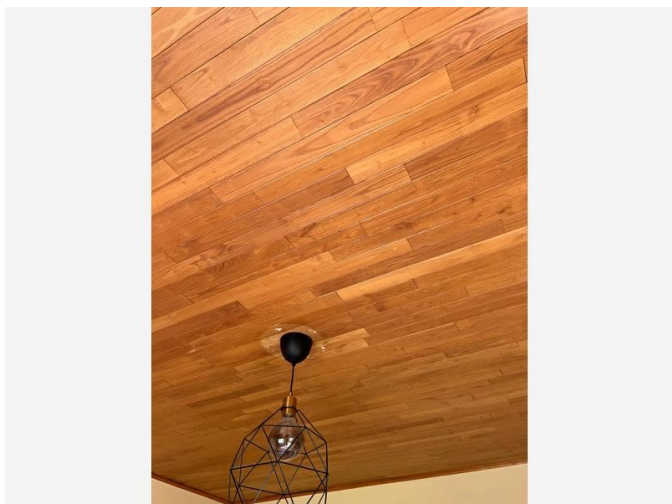
Er is geen pleisterwerk op het plafond zichtbaar/aanwezig. Wees voorzichtig indien er achter de valse plafonden toch pleisterwerk of andere zaken aanwezig zijn die asbesthoudend kunnen zijn want deze werden niet geanalyseerd.

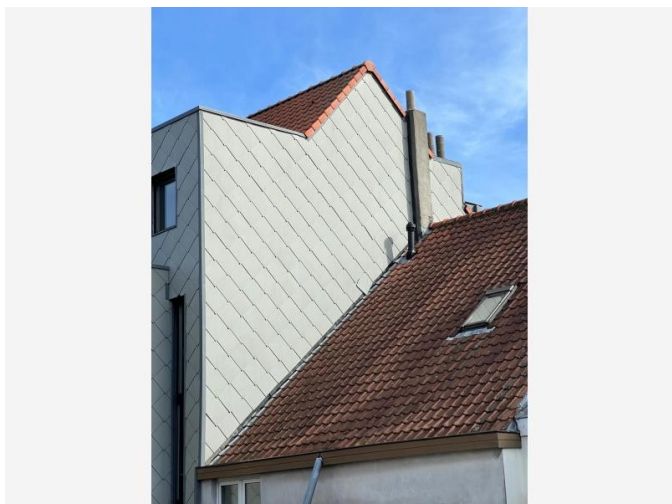
De wachtleien van de buren rechts kunnen asbest bevatten. Dit is eigendom van de buur rechts maar wees voorzichtig indien je deze zou beschadigen.

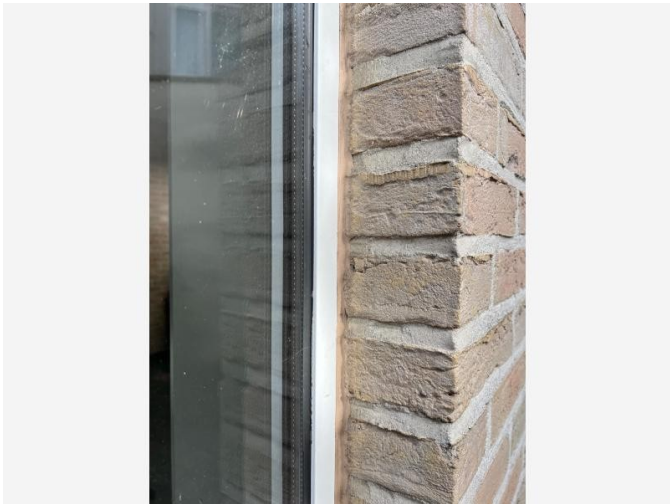
## Fiche 10: Kitwerken tussen buitenparement en schrijnwerk

Het kitwerk tussen het buitenparement en het schrijnwerk is niet-asbestverdacht.

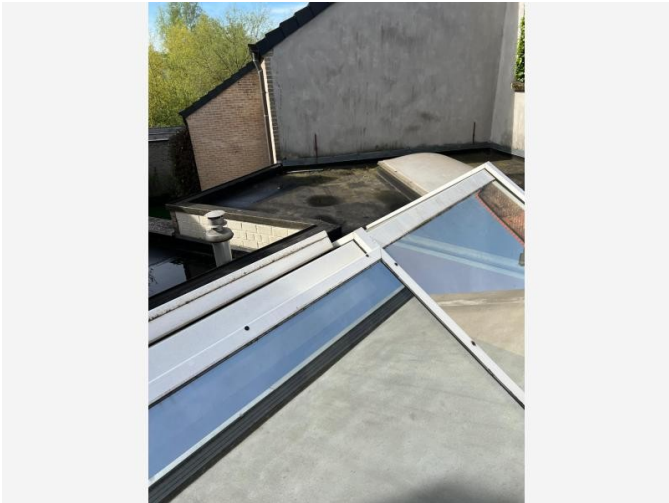
Het platte dak bestaat uit EPDM. Deze bevat geen asbest.

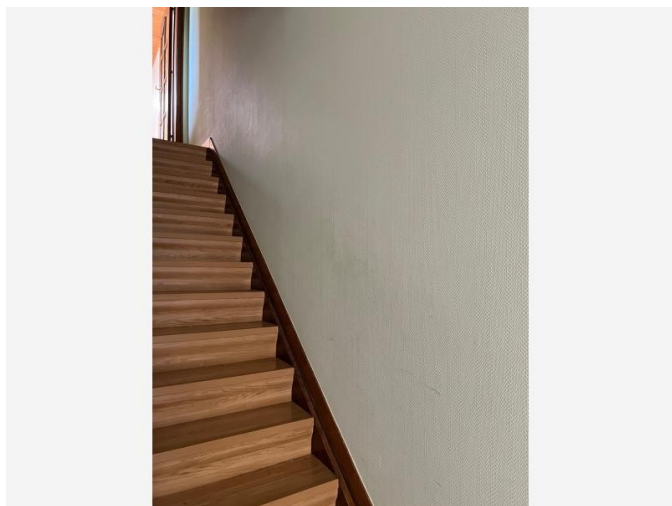
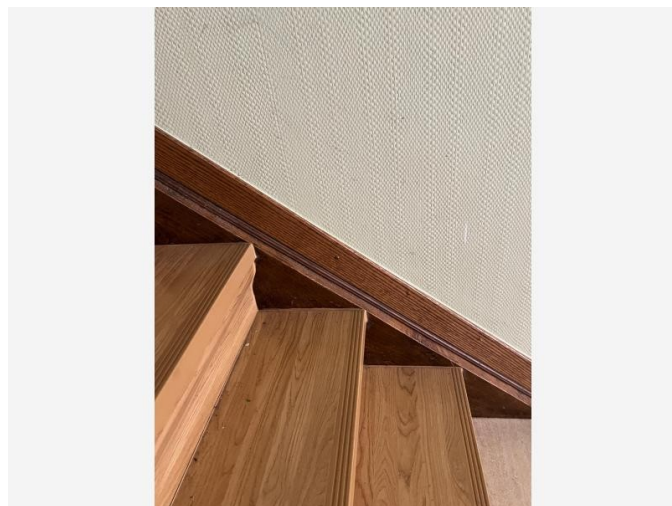
Geen asbest

| # | Type | Referentie | Resultaat |
|---|---|---|---|
| 12.1 | Mengmonster | A - 1 | Geen asbest |
