# Asbestinventarisatattest

Hubert Frère-Orbanlaan 179, 9000 Gent

Attestnummer : 20250417-000455.000

Uitgegeven op : 17.04.2025

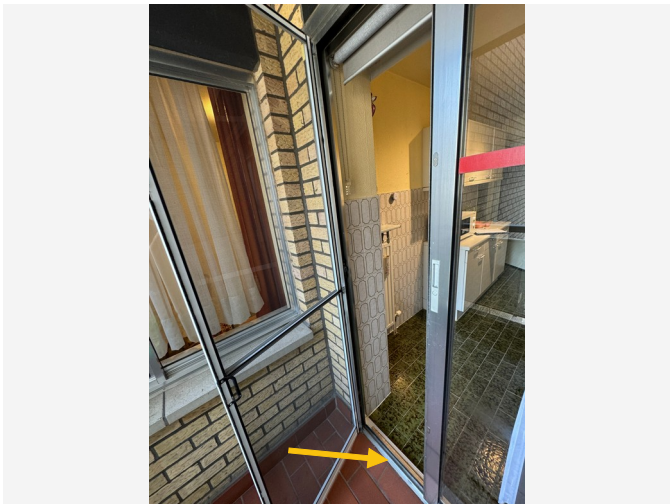
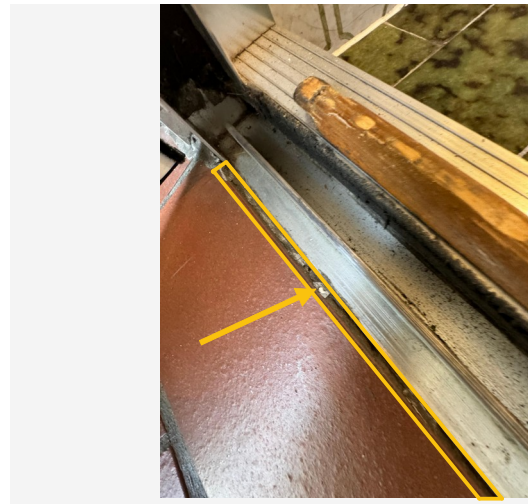
| Fiche 1: Kit..... | 10 |

| Eindbeoordeling materiaalrisico | Laag materiaalrisico en/of verlaagde kans op vezelvrijgave |

| Asbestsoort (vezeltype) | Alleen chrysotiel |
| Asbestconcentratie | Laag (< 50%) |
| Toestand van het materiaal | Licht beschadigd, licht verweerd. Intact calciumsilicaatmateriaal of categorie III 'gebondenheid' |

| # | Type | Referentie | Resultaat |
|---|---|---|---|
| 1.1 | Puntmonster | -3 | Chrysotiel |

| Beschrijving | Kit |
| Asbestmateriaal | In-situ afwerkingslagen - Pasta, stopverf, voegsel, stopsel, vulsel, mastiek, kitten, ... |

Zorgvuldig beheren

- Zorg voor een veilig beheer. Vermijd het beschadigen van het asbestmateriaal. Controleer de toestand jaarlijks op wijzigingen.

- Eenvoudige handelingen: mag via doe-het-zelf of door werknemer(s) met opleidingsattest eenvoudige handelingen  
Deze toepassing kan door een aannemer die over een opleidingsattest eenvoudige handelingen beschikt of door een particulier (doe-het-zelf), verwijderd worden indien er geen verhoogd risico op vrijgave van asbestvezels (max. concentratie 0,01 vezels/cm<sup>3</sup> - CODEX Art. VI.3-54) ontstaat en de toepassing voorafgaand wordt gefixeerd/bevochtigd; de individuele elementen zonder machinale werktuigen en zonder breken of gooien een voor een losgemaakt worden; en ten slotte in gesloten verpakking weggevoerd worden naar een erkend afvalpunt (recyclagepark).

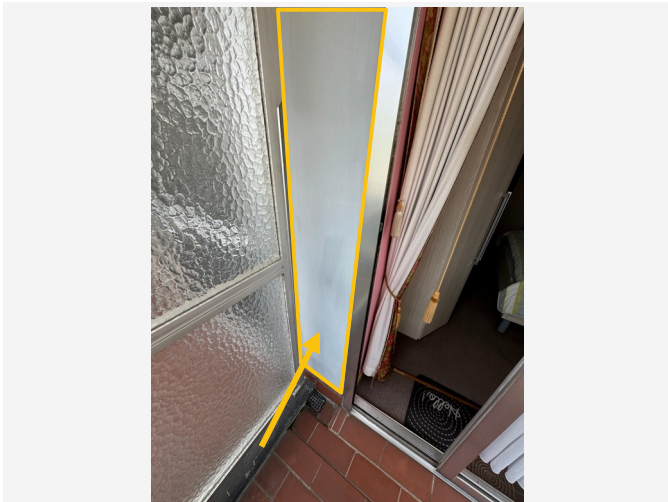
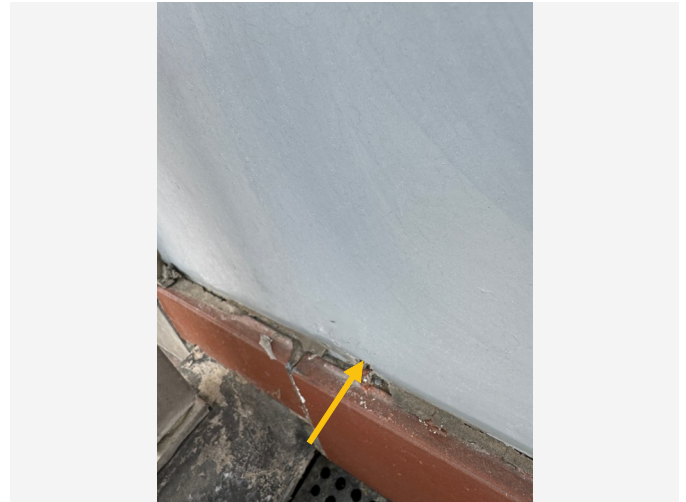
| Fiche 2: Glasal vensterpaneel..... | 14 |

| Eindbeoordeling materiaalrisico | Laag materiaalrisico en/of verlaagde kans op vezelvrijgave |

| Asbestsoort (vezeltype) | Alleen chrysotiel |
| Asbestconcentratie | Laag (< 50%) |
| Toestand van het materiaal | Licht beschadigd, licht verweerd. Intact calciumsilicaatmateriaal of categorie III 'gebondenheid' |

| # | Type | Referentie | Resultaat |
|---|---|---|---|
| 2.1 | Puntmonster | -5 | Chrysotiel |

| Beschrijving | Glasal vensterpaneel |
| Asbestmateriaal | Plaat, paneel, tablet - Geëmailleerd, type Glasal |

Zorgvuldig beheren

- Zorg voor een veilig beheer. Vermijd het beschadigen van het asbestmateriaal. Controleer de toestand jaarlijks op wijzigingen.

- Eenvoudige handelingen: mag via doe-het-zelf of door werknemer(s) met opleidingsattest eenvoudige handelingen  
Deze toepassing kan door een aannemer die over een opleidingsattest eenvoudige handelingen beschikt of door een particulier (doe-het-zelf), verwijderd worden indien er geen verhoogd risico op vrijgave van asbestvezels (max. concentratie 0,01 vezels/cm<sup>3</sup> - CODEX Art. VI.3-54) ontstaat en de toepassing voorafgaand wordt gefixeerd/bevochtigd; de individuele elementen zonder machinale werktuigen en zonder breken of gooien een voor een losgemaakt worden; en ten slotte in gesloten verpakking weggevoerd worden naar een erkend afvalpunt (recyclagepark).

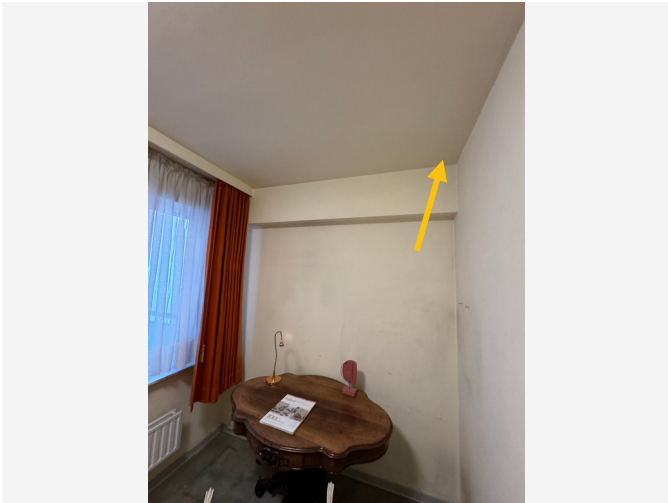
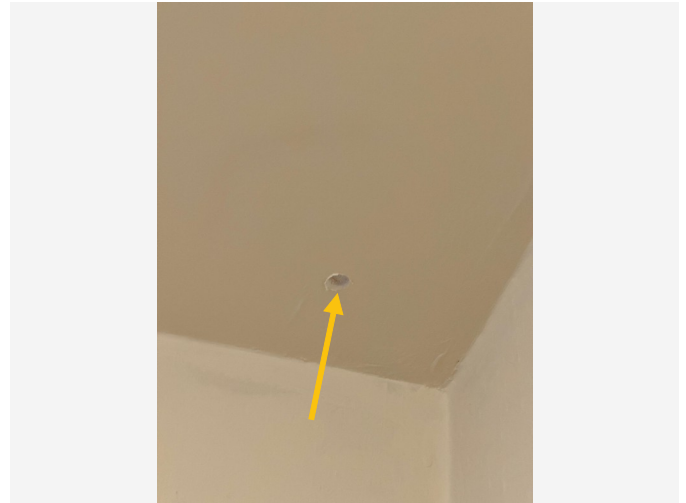
## Fiche 3: Pleisterwerk plafonds

Geen asbest

| # | Type | Referentie | Resultaat |
|---|---|---|---|
| 3.1 | Mengmonster | -2 | Geen asbest |

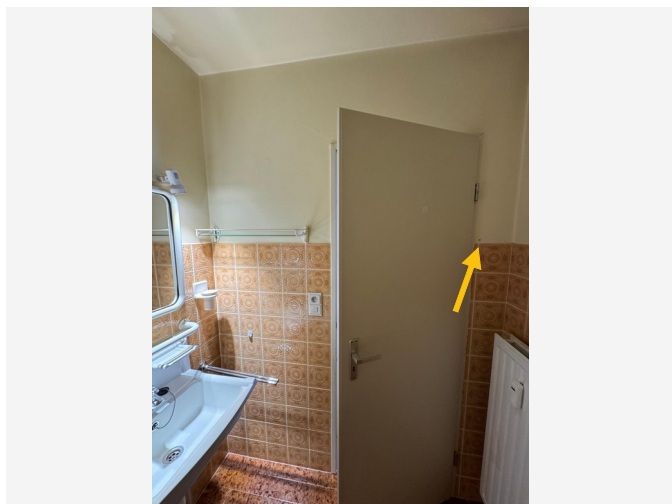
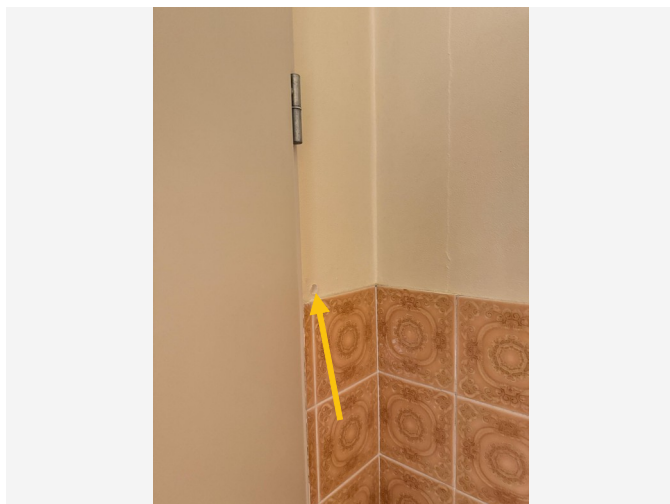
## Fiche 4: Pleisterwerk wanden

Geen asbest

| # | Type | Referentie | Resultaat |
|---|---|---|---|
| 4.1 | Mengmonster | -1 | Geen asbest |

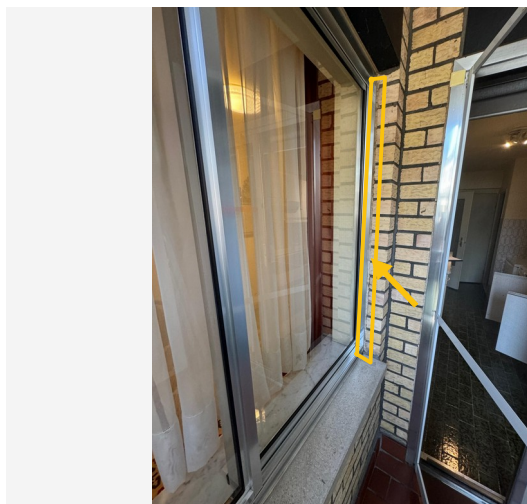
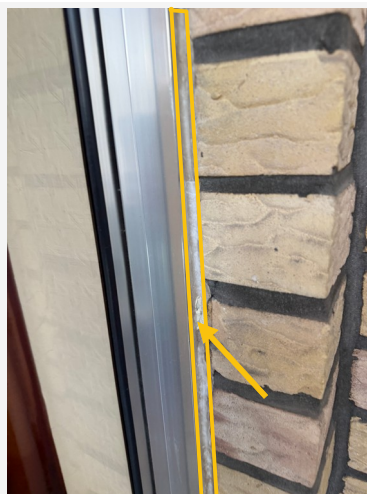
| Fiche 5: Mastiek..... | 23 |

Geen asbest

| # | Type | Referentie | Resultaat |
|---|---|---|---|
| 5.1 | Puntmonster | -4 | Geen asbest |

| Beschrijving | Mastiek |
