# Asbestinventarisatattest

Nijverheidskaai 18, 9040 Gent

Attestnummer : 20251011-000083.000

Uitgegeven op : 11.10.2025

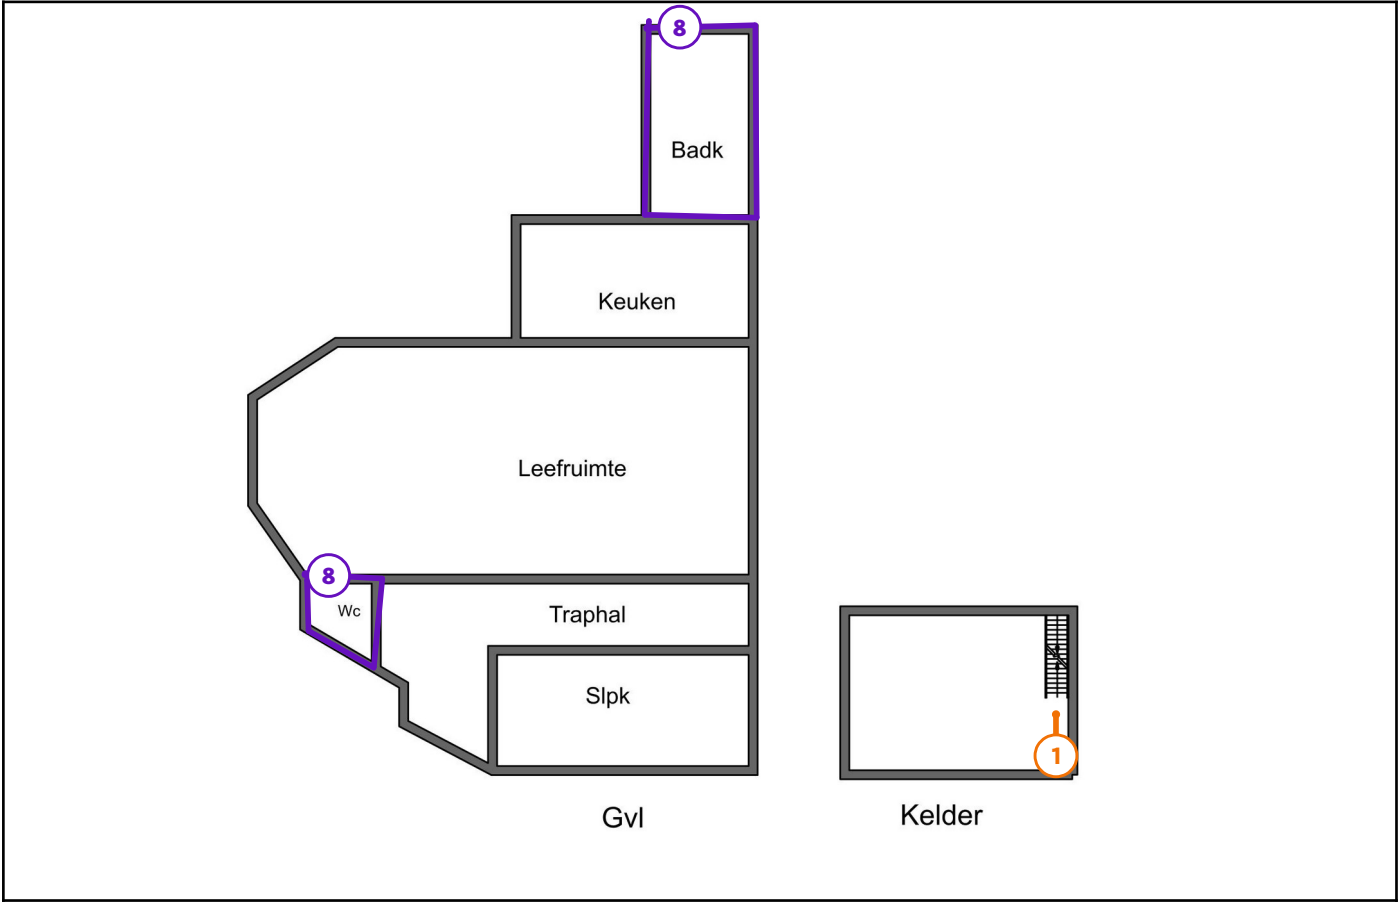
# Plan 1.1: Schema woning + GVL

| Beschrijving | Type | Actie |
|---|---|---|
| 1. Buis kelder | Asbestmateriaal | Verwijderen |

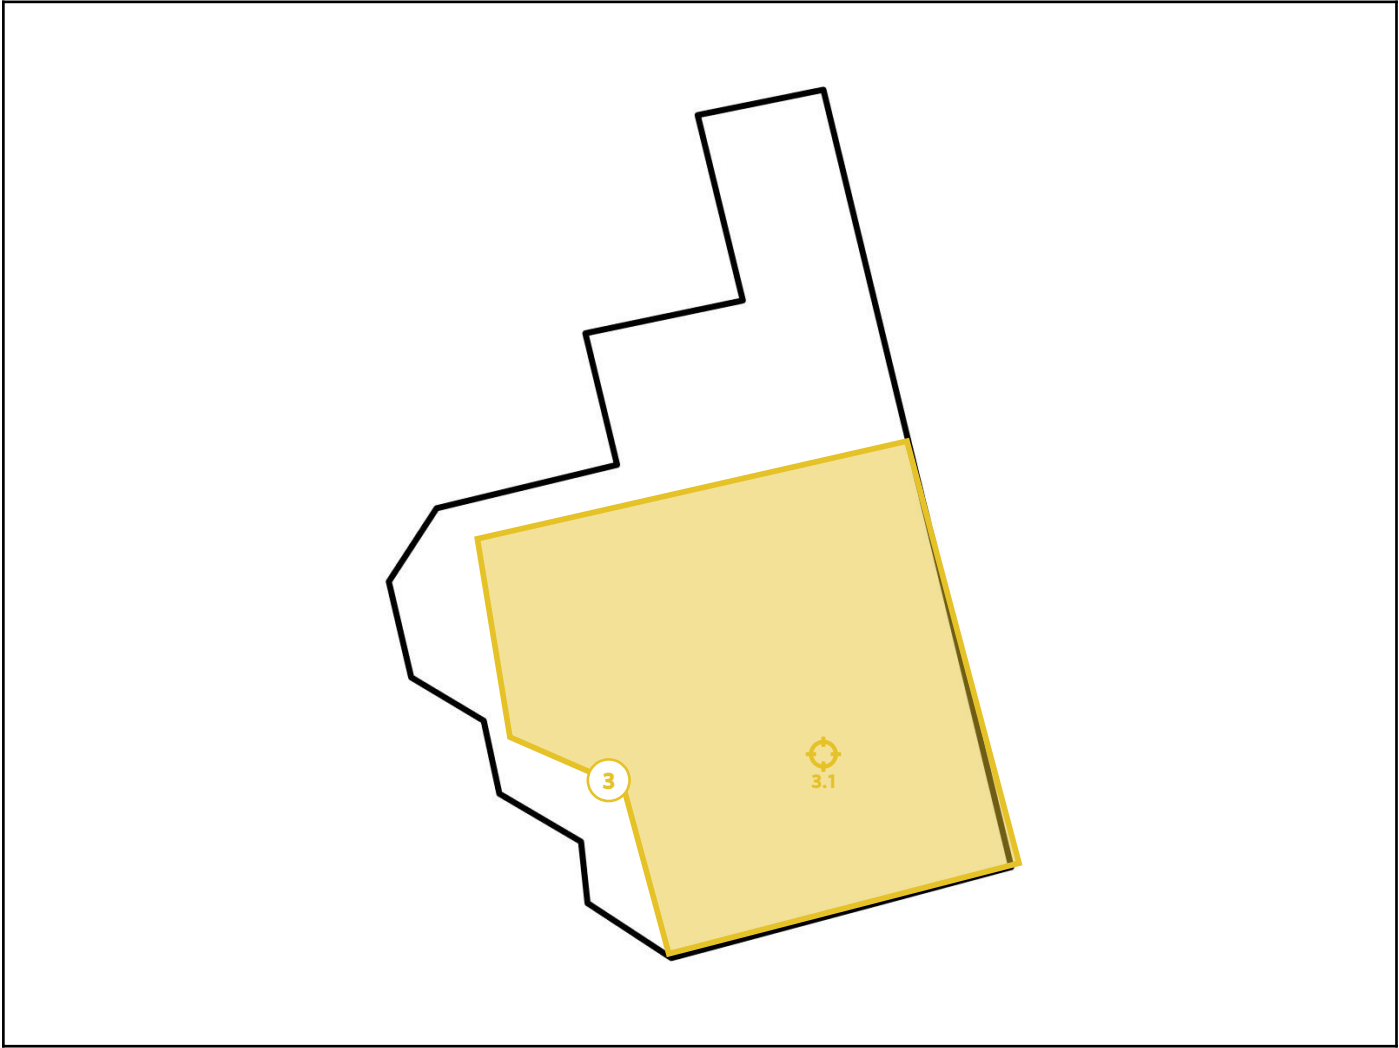
# Plan 1.3: Dak hoofdgebouw

| Beschrijving | Type | Actie |
|---|---|---|
| 3. Onderdak na analyse. | Asbestmateriaal | Zorgvuldig beheren |

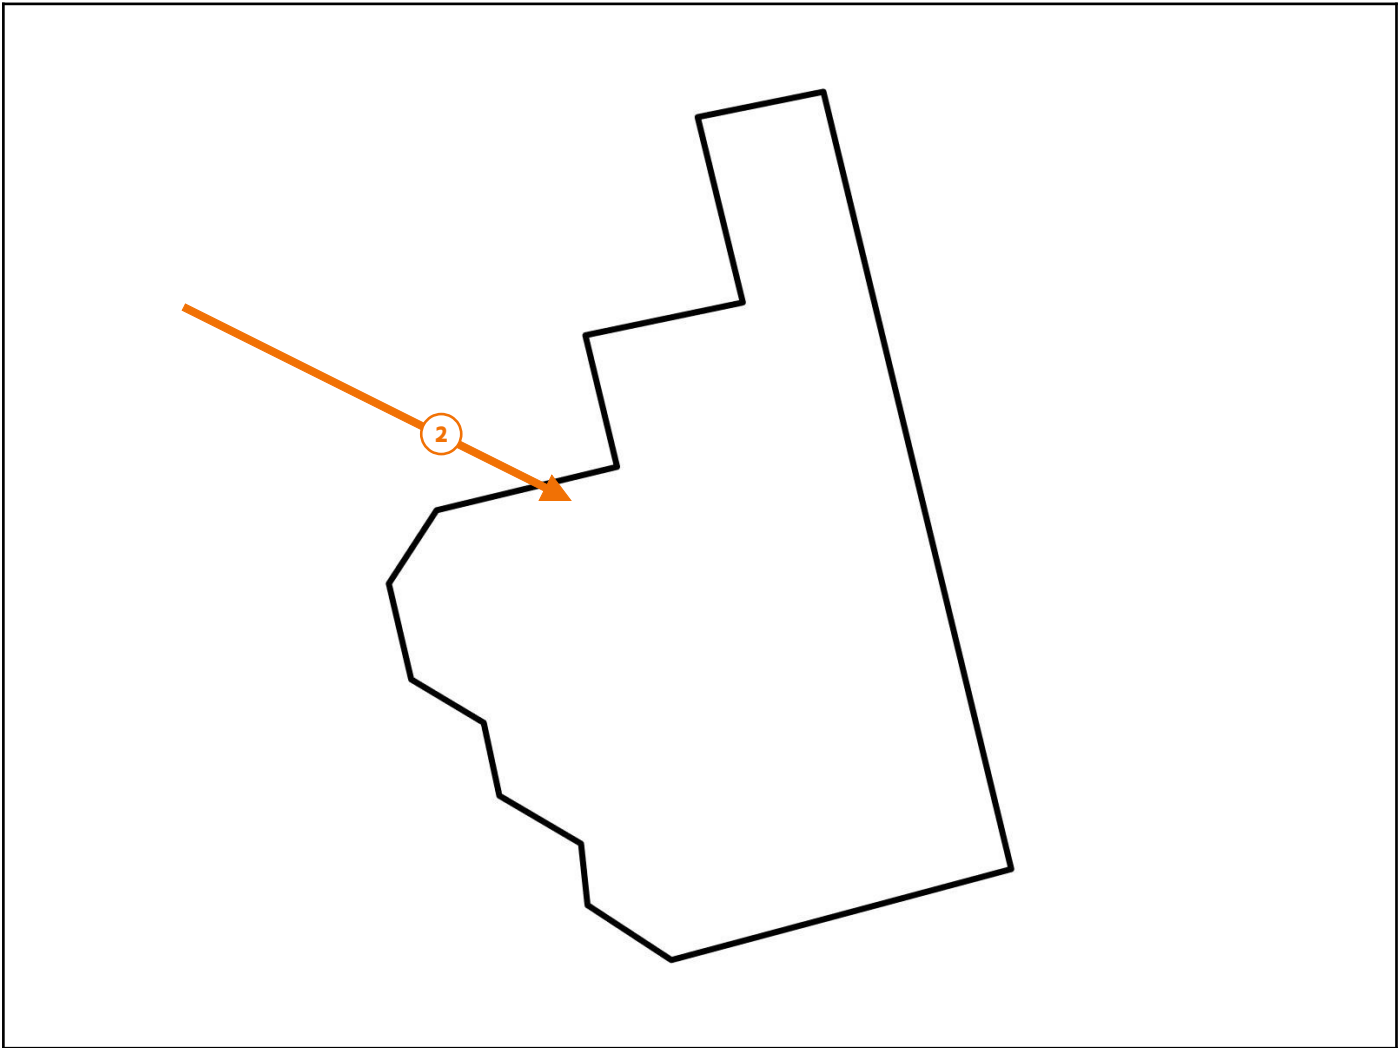
# Plan 1.7: Dak hoofdgebouw

| Beschrijving | Type | Actie |
|---|---|---|
| 2. Schouwpijp | Asbestmateriaal | Verwijderen |

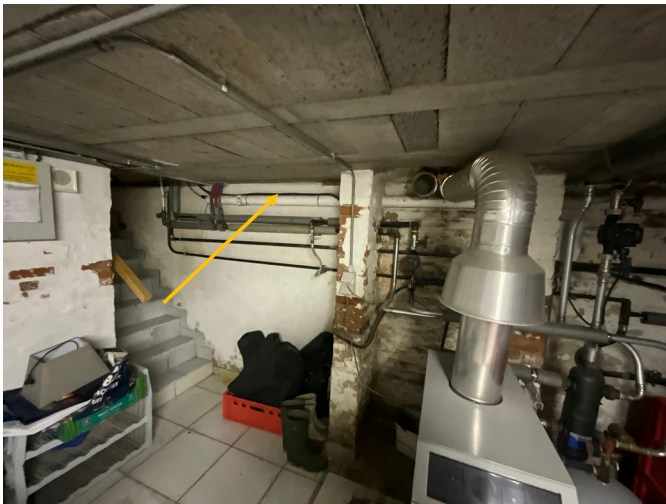
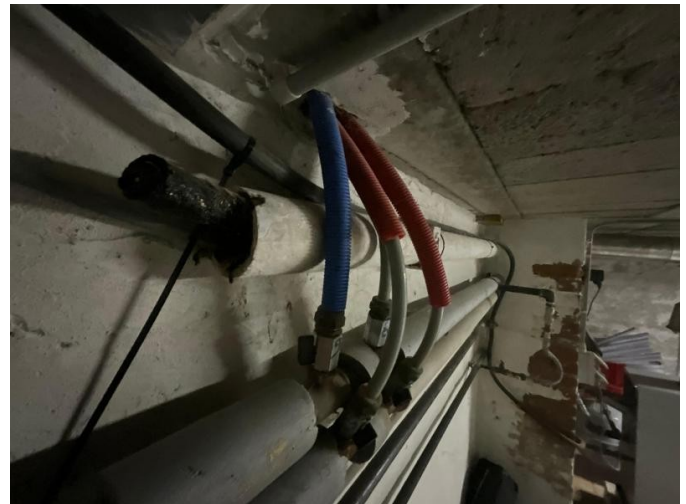
Het asbestmateriaal valt onder de mijlpaal van 2040.

| Eindbeoordeling materiaalrisico | Verhoogd materiaalrisico en/of verhoogde kans op vezelvrijgave |

| Asbestsoort (vezeltype) | Crocidoliet aanwezig |
| Toestand van het materiaal | Licht beschadigd, licht verweerd. Intact calciumsilicaatmateriaal of categorie III 'gebondenheid' |

| Beschrijving | Buis kelder |
| Asbestmateriaal | Buis, koker, leiding, pijp, doorvoer |

- Zorg voor een veilig beheer. Vermijd het beschadigen van het asbestmateriaal. Controleer de toestand jaarlijks op wijzigingen.
- Voer bijkomende staalname(s) uit.

- Eenvoudige handelingen: mag via doe-het-zelf of door werknemer(s) met opleidingsattest eenvoudige handelingen  
Bij verwijderen: met zorg behandelen. Draag bij voorkeur een beschermend wegwerppak  
CAT III (type 5/6) en minstens een mondmasker FFP3 en handschoenen. Vermijd stofvorming door het asbestmateriaal te bevochtigen of op voorhand te fixeren en gebruik geen mechanische werktuigen zoals slijpschijven en boormachines bij het demonteren aangezien dit asbestvezelhoudend stof veroorzaakt.

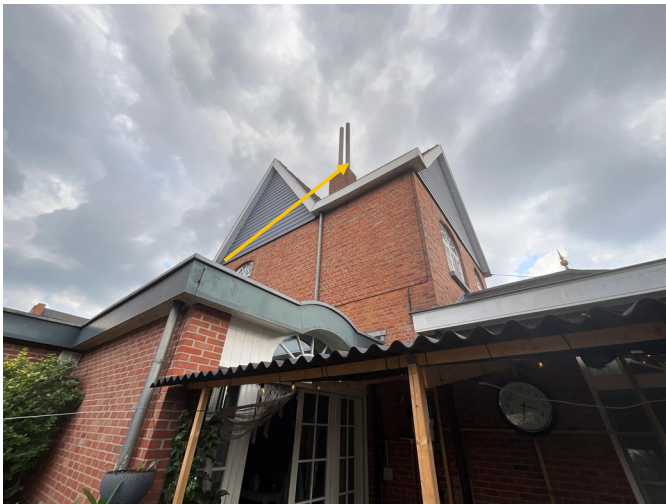
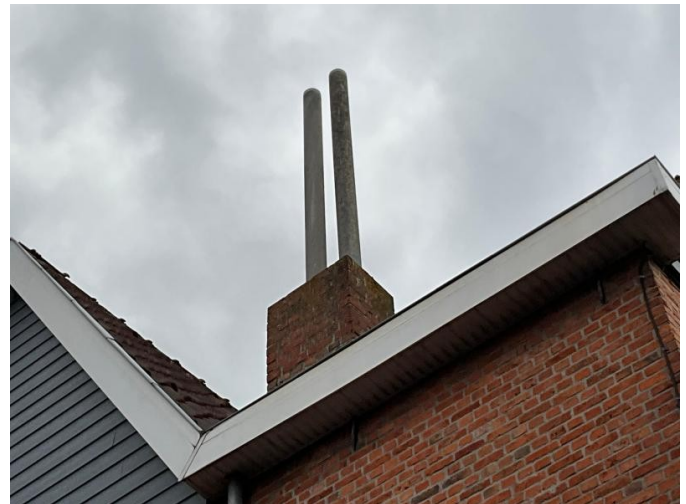
Het asbestmateriaal valt onder de mijlpaal van 2034.

| Eindbeoordeling materiaalrisico | Laag materiaalrisico en/of verlaagde kans op vezelvrijgave |

| Asbestsoort (vezeltype) | Crocidoliet aanwezig |
| Toestand van het materiaal | Licht beschadigd, licht verweerd. Intact calciumsilicaatmateriaal of categorie III 'gebondenheid' |

| Beschrijving | Schouwpijp |
| Asbestmateriaal | Rookgaskanaal |

- Zorg voor een veilig beheer. Vermijd het beschadigen van het asbestmateriaal. Controleer de toestand jaarlijks op wijzigingen.

- Eenvoudige handelingen: mag via doe-het-zelf of door werknemer(s) met opleidingsattest eenvoudige handelingen  
Indien u dit als doe-het-zelver wenst te verwijderen dient u de nodige voorzorgsmaatregelen te nemen:

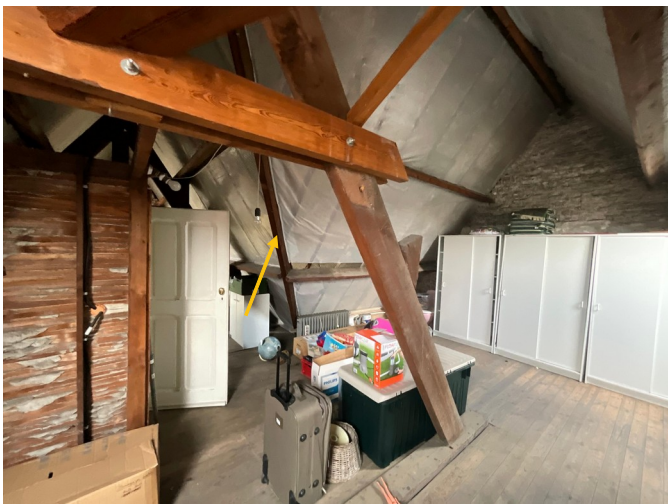
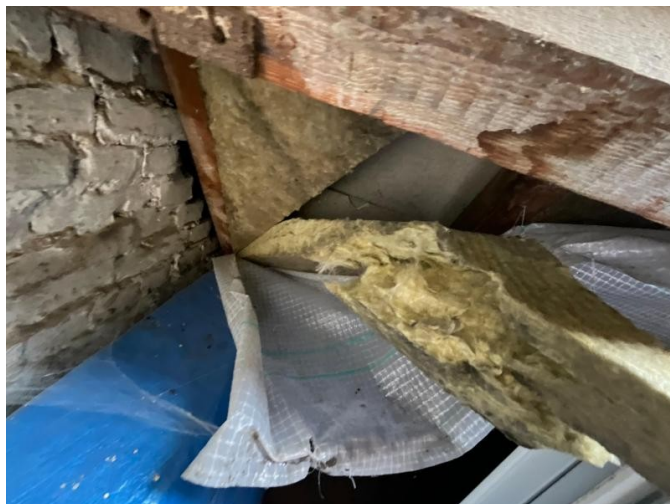
Het asbestmateriaal valt onder de mijlpaal van 2040.

De vaststelling dat deze toepassing asbesthoudend is, is gebaseerd op een plaatselijk monster, welke door een erkend labo werd geanalyseerd. Dit geeft slechts een indicatie van de algemene asbesthoudende toestand. Bij sloop of grondige werken en bij het (plaatselijk) verwijderen van het onderdak wordt aangeraden steeds bijkomende stalen af te nemen van elke dakdeel, dit om onnodige kosten van sanering door te voeren.

| Eindbeoordeling materiaalrisico | Laag materiaalrisico en/of verlaagde kans op vezelvrijgave |

| Asbestsoort (vezeltype) | Alleen chrysotiel |

| # | Type | Referentie | Resultaat |
|---|---|---|---|
| 3.1 | Puntmonster | 603 | Chrysotiel |

| Beschrijving | Onderdak na analyse. |

- Zorg voor een veilig beheer en verwijder dit asbestmateriaal wanneer het bij werken eenvoudig bereikbaar wordt. Controleer de toestand jaarlijks op wijzigingen.
- Voer bijkomende staalname(s) uit.

- Eenvoudige handelingen: mag via doe-het-zelf of door werknemer(s) met opleidingsattest eenvoudige handelingen  
Indien u dit als doe-het-zelver wenst te verwijderen dient u de nodige voorzorgsmaatregelen te nemen:  
Informeert u op voorhand bij uw plaatselijk recyclagepark welke maatregelen u kunt treffen voor een veilig transport en afgave of ophaling van de asbesttoepassing. De meeste recyclageparken hebben specifieke zakken en beschermkledij ter beschikking.

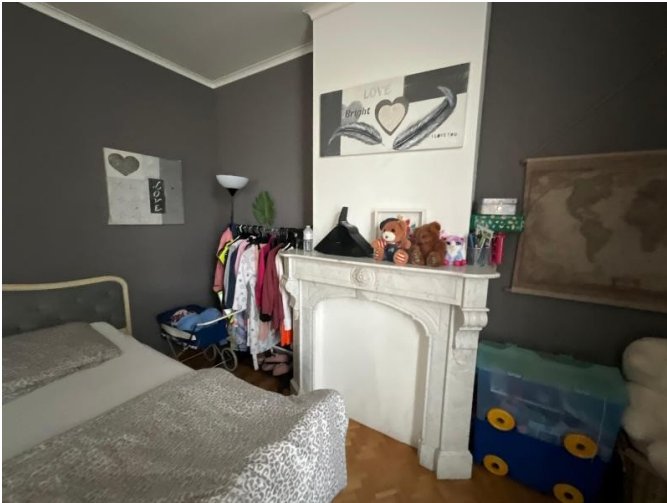
**Reden:** Het te onderzoeken materiaal situeert zich hoger dan 3,50 m te rekenen vanaf een veilige ondergrond

**Uitleg van de asbestdeskundige:** In deze schouw kunnen waarneembare asbestverdachte materialen aanwezig zijn. Door de hoogte is het niet mogelijk om deze schouw in detail te bekijken.

Dit geldt zowel voor de bovenzijde als de binnenkant van de schouw.

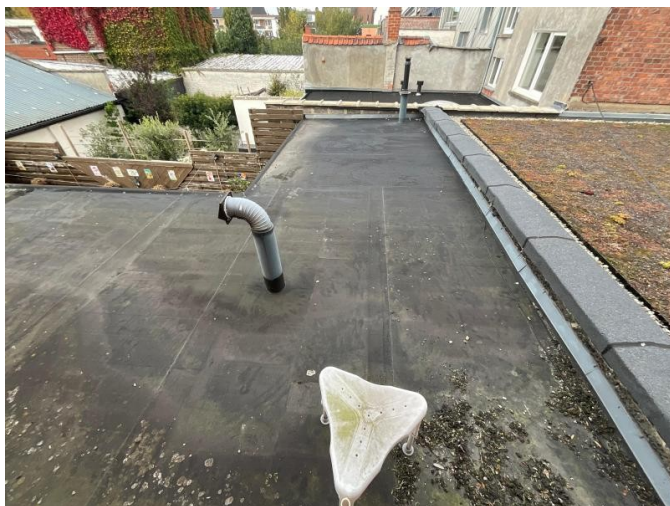
Op de platte daken werd EPDM vastgesteld, echter kunnen we de onderliggende lagen visueel niet waarnemen. Door het niet-destructieve karakter van de opdracht kan er daarom geen staal worden genomen. Bij renovaties van het platte dak, wordt er geadviseerd om eventuele staalnames uit te voeren.

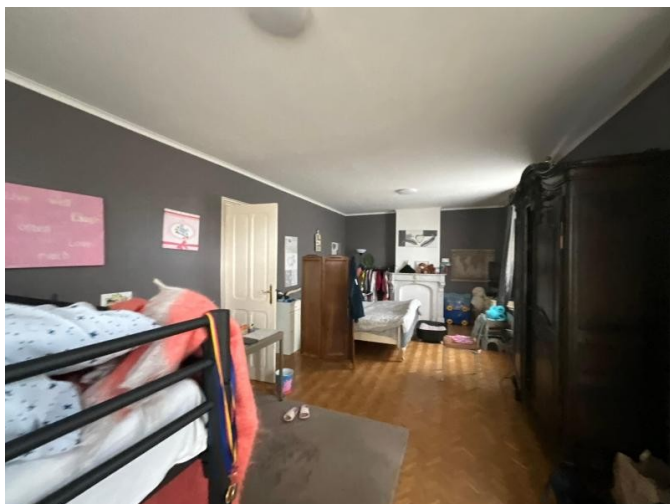
Verschillende plafonds bestaan uit gipskartonbeplating. Binnen het kader van een niet-destructief onderzoek konden de achterliggende lagen niet worden geanalyseerd. Enkel door deze te verwijderen of door een destructief onderzoek kunnen de achterliggende lagen geanalyseerd worden. De smeerlagen tussen de gipskartonplaten kon niet worden vastgesteld, en dienen bij sanering bemonsterd te worden ingeval er twijfel is dat ze aangebracht zijn voor 2001. Bij vernieuwing van deze binnenschil wordt aanbevolen om nieuw monsternamen te laten nemen.

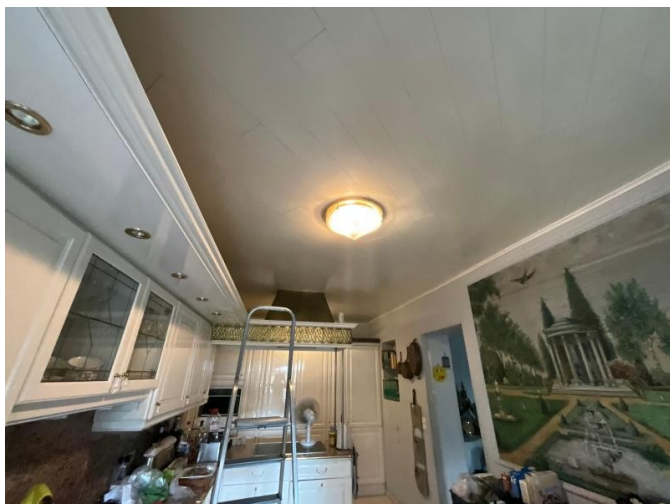
Verskillende plafonds bestaan uit beplating en/of lambriseringen. Binnen het kader van een niet-destructief onderzoek konden de achterliggende lagen niet worden geanalyseerd. Enkel door deze te verwijderen of door een destructief onderzoek kunnen de achterliggende lagen geanalyseerd worden. Bij vernieuwing van deze binnenschil wordt aanbevolen om nieuw monstername te laten nemen.

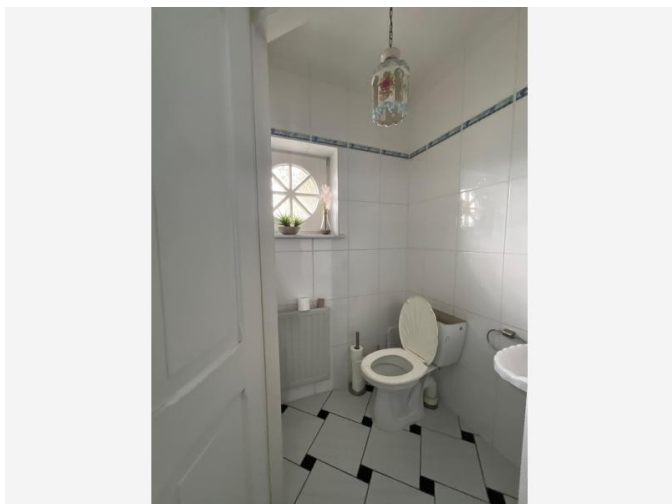
Achter de tegels kan asbesthoudende lijm gebruikt zijn welke zonder destructief onderzoek niet kan worden vastgesteld. Bij sloop of grondige werken en bij het (plaatselijk) verwijderen van deze tegels wordt aangeraden steeds bijkomende stalen te laten nemen van de lijm indien deze wordt aangetroffen.
