# Asbestinventarisatetest

Sint-Lievenslaan 234, 9000 Gent

Attestnummer : **20260711-000088.000**

Uitgegeven op : **11.07.2026**

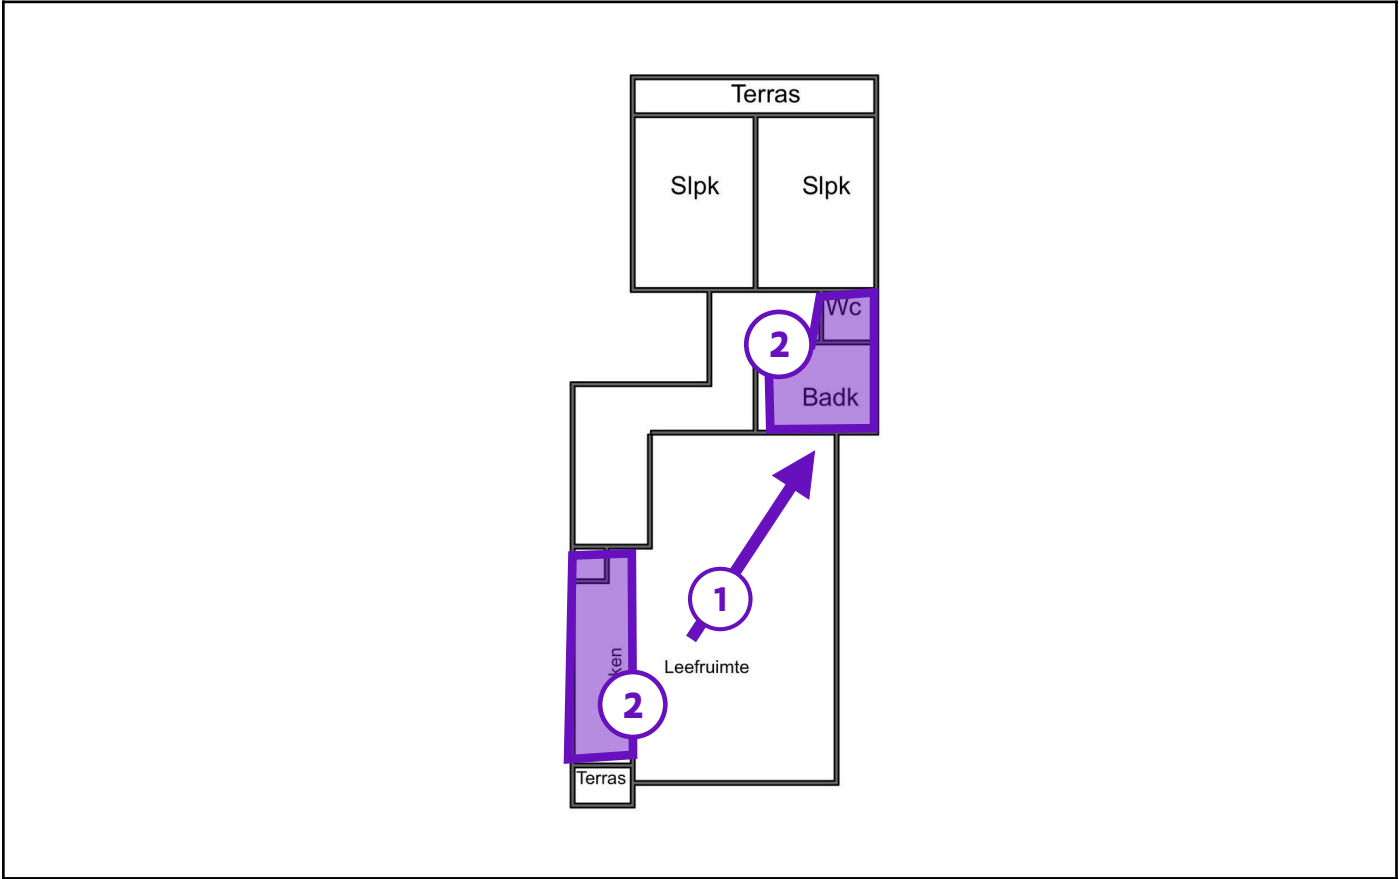
# Plan 1.1: Schema appartement

| Beschrijving | Type | Actie |
|---|---|---|
| 1. Beperking: schouw niet inspecteerbaar | Beperking | - |
| 2. Plafonds: gipskarton beplating | Advies | - |

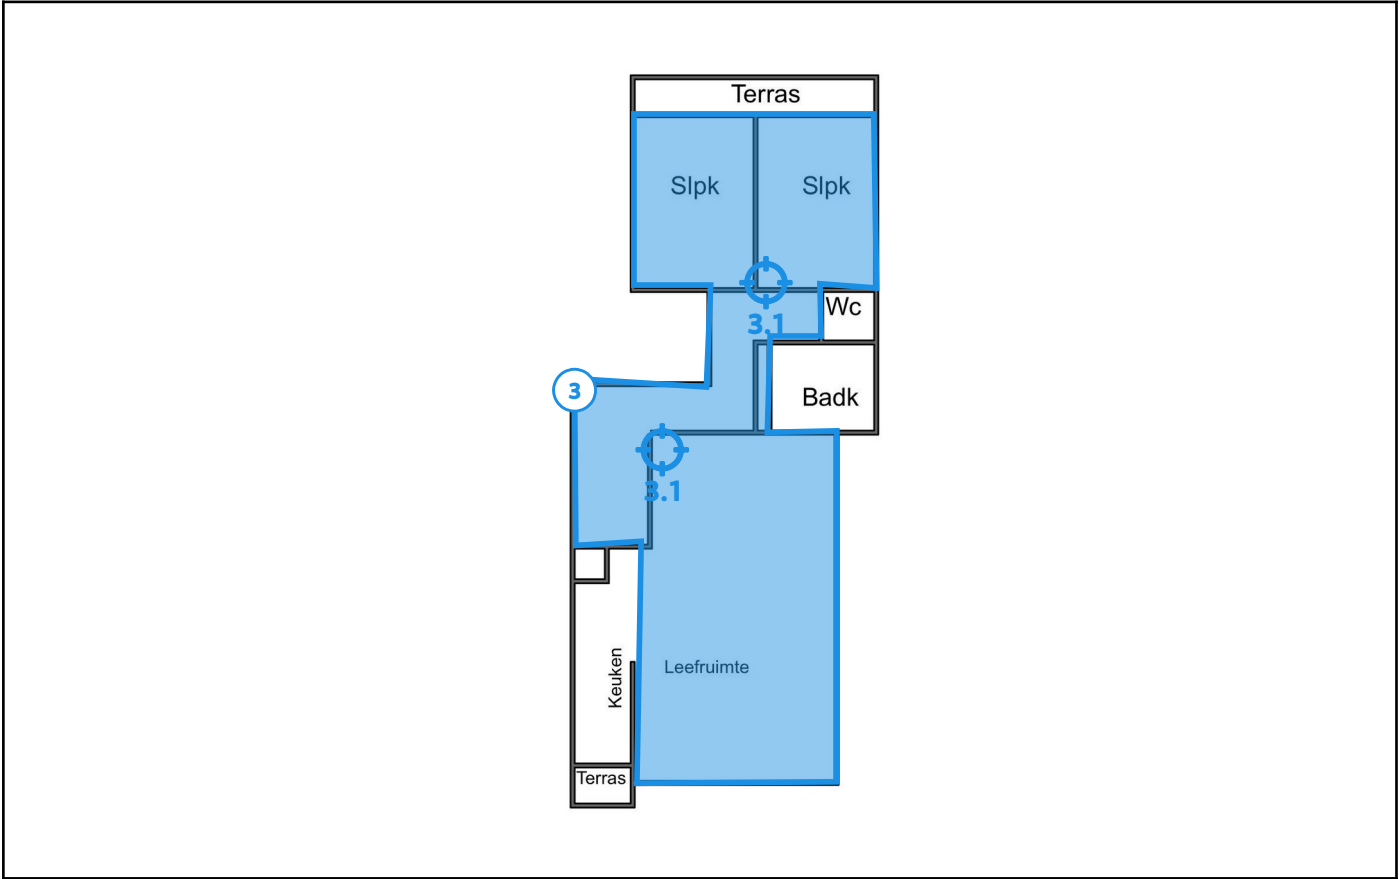
# Plan 1.2: Schema appartement

| Beschrijving | Type | Actie |
|---|---|---|
| 3. Plafonds: pleisterwerk | Geen asbest | - |
| 3.1 Code: 201 | Mengmonster | - |

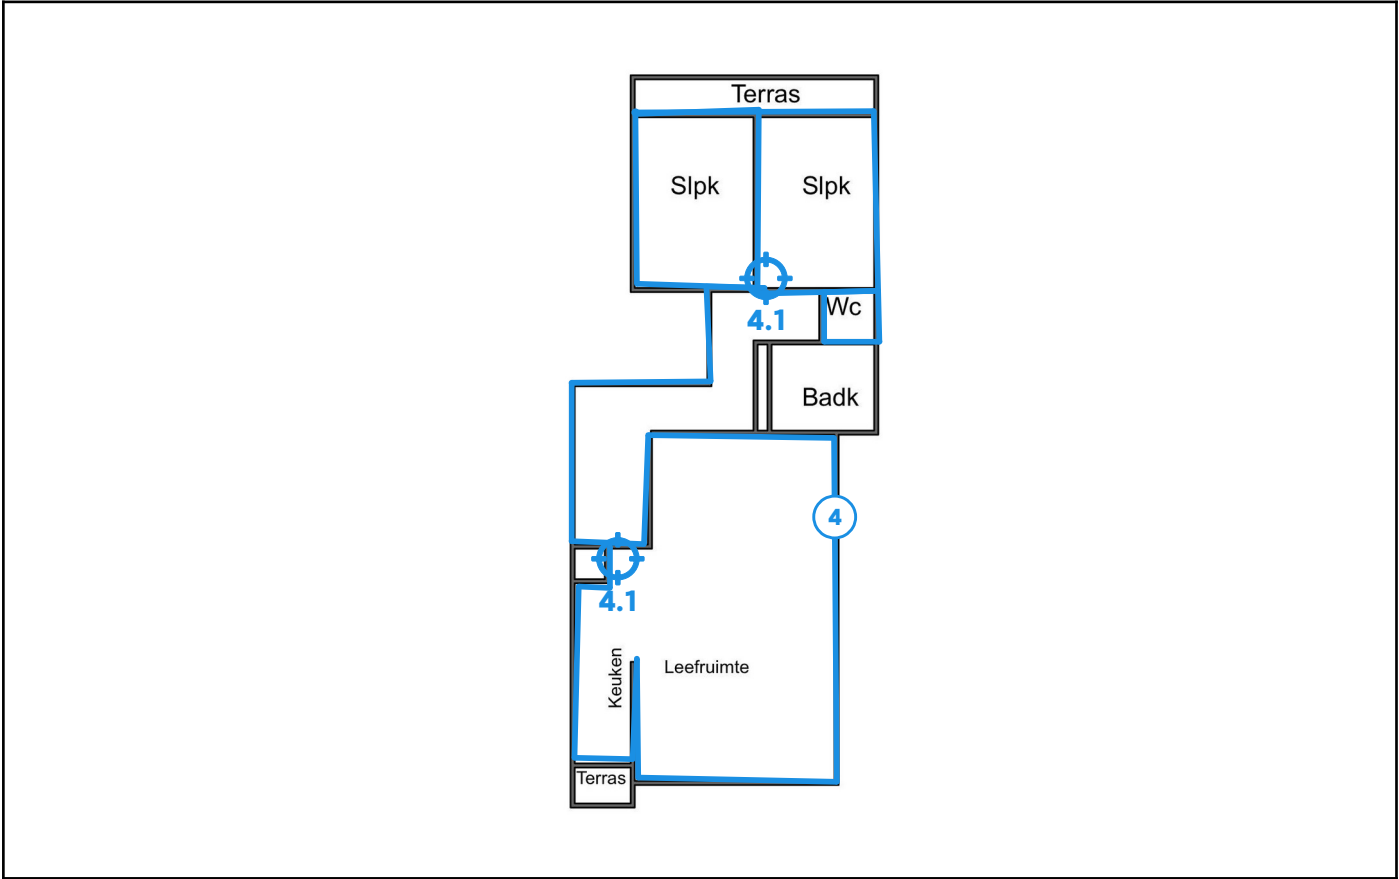
# Plan 1.3: Schema appartement

| Beschrijving | Type | Actie |
|---|---|---|
| 4. Wanden: pleisterwerk | Geen asbest | - |
| 4.1 Code: 101 | Mengmonster | - |

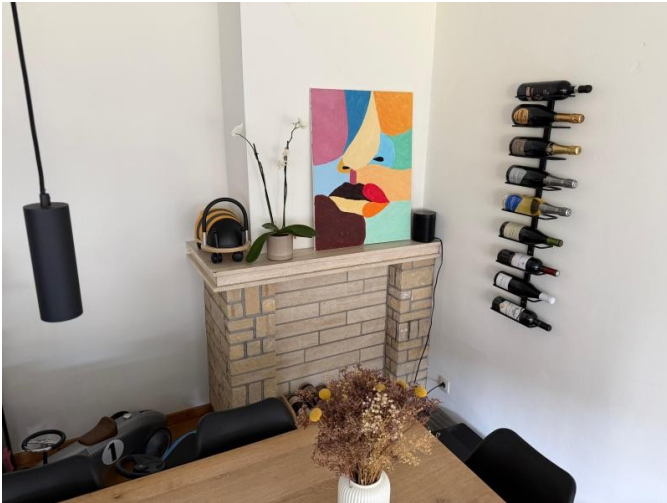
Situeringsfoto

**Reden:** Het te onderzoeken materiaal situeert zich hoger dan 3,50 m te rekenen vanaf een veilige ondergrond

**Uitleg van de asbestdeskundige:** In de rookgaskanalen kunnen asbesthoudende stoepassingen verwerkt zijn. Dit kan echter niet worden geïnspecteerd. Bij sanering of renovatie wordt aangeraden om bij vaststelling dat er schouwpoten zijn gebruikt, deze te laten onderzoeken op het al dan niet asbesthoudend karakter ervan.

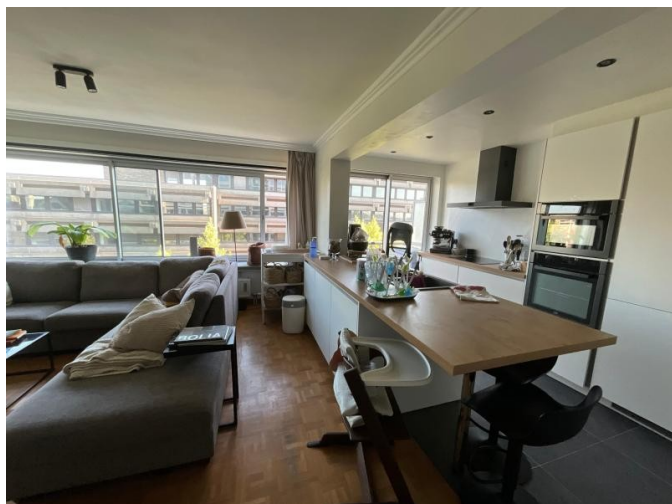
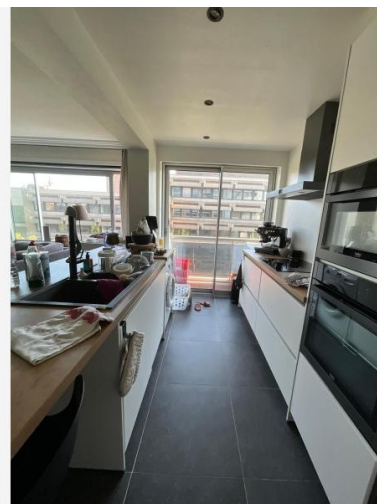
Verschillende plafonds bestaan uit gipskartonbeplating. Binnen het kader van een niet-destructief onderzoek konden de achterliggende lagen niet worden geanalyseerd. Enkel door deze te verwijderen of door een destructief onderzoek kunnen de achterliggende lagen geanalyseerd worden. De smeerlagen tussen de gipskartonplaten konden niet worden vastgesteld, en dienen bij sanering bemonsterd te worden ingeval er twijfel is dat ze aangebracht zijn voor 2001. Bij vernieuwing van deze binnenschil wordt aanbevolen om nieuw monsternamen te laten nemen.

| Basis voor advies | De asbestdeskundige beoordeelt het materiaal als niet-asbestverdacht. |

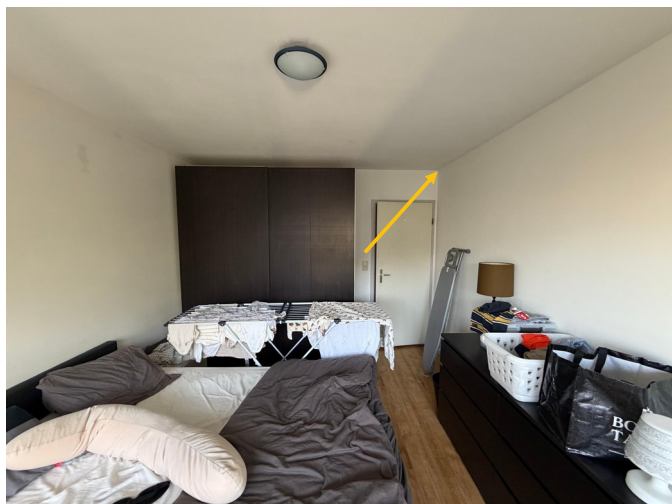
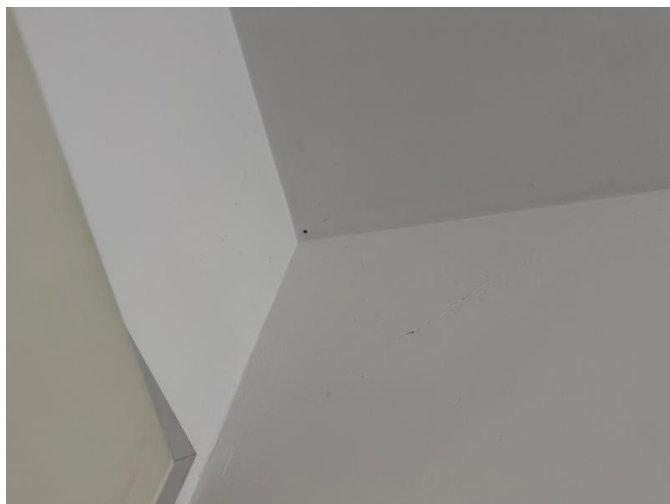
## Fiche 3: Plafonds: pleisterwerk

## Conclusie

Geen asbest

| # | Type | Referentie | Resultaat |
|---|---|---|---|
| 3.1 | Mengmonster | 201 | Geen asbest |

| Opmerking | <p>De hoeveelheid is een benadering op basis van opmetingen ter plaatse. Hieraan kunnen evenwel geen rechten worden ontleend.</p> <p>In de natte ruimte kon er geen staal worden genomen</p> |

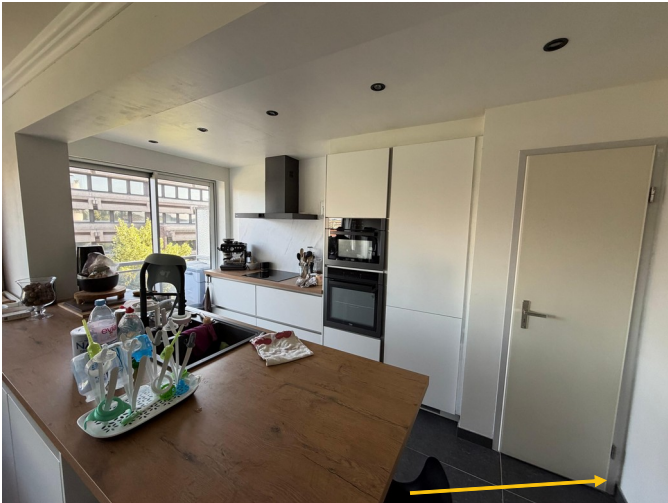
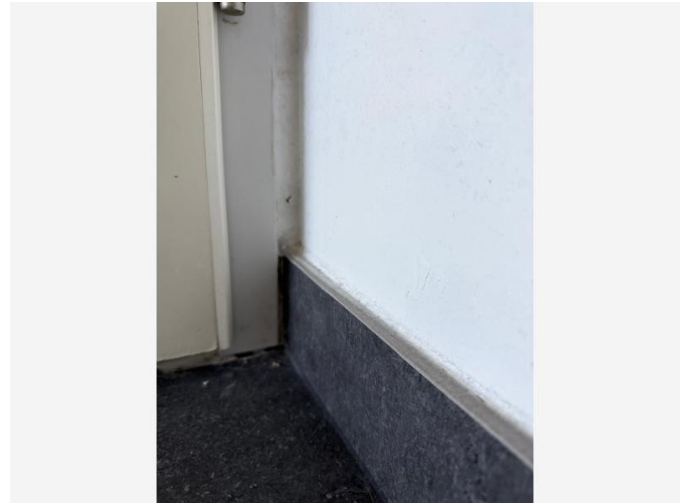
## Fiche 4: Wanden: pleisterwerk

Geen asbest

| # | Type | Referentie | Resultaat |
|---|---|---|---|
| 4.1 | Mengmonster | 101 | Geen asbest |
