# Asbestinventarisatetest

Ingelandgat 4, 9000 Gent

Attestnummer : **20260327-000162.000**

Uitgegeven op : **27.03.2026**

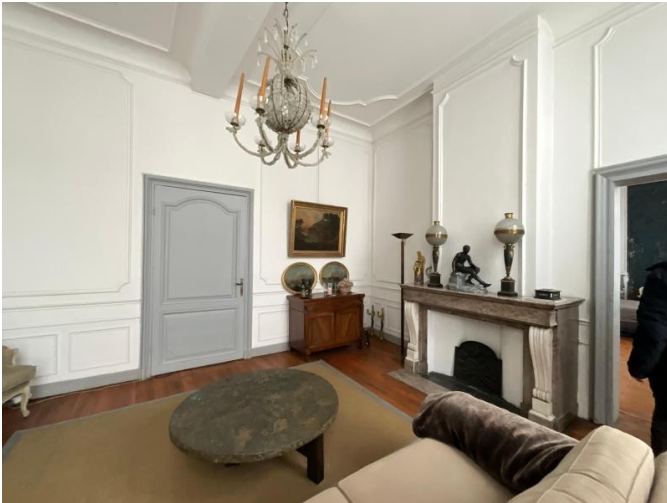
Situeringsfoto

**Reden:** Het te onderzoeken materiaal situeert zich hoger dan 3,50 m te rekenen vanaf een veilige ondergrond

**Uitleg van de asbestdeskundige:** In deze schouw kunnen waarneembare asbestverdachte materialen aanwezig zijn. Door de hoogte is het niet mogelijk om deze schouw in detail te bekijken.

Dit geldt zowel voor de bovenzijde als de binnenkant van de schouw.

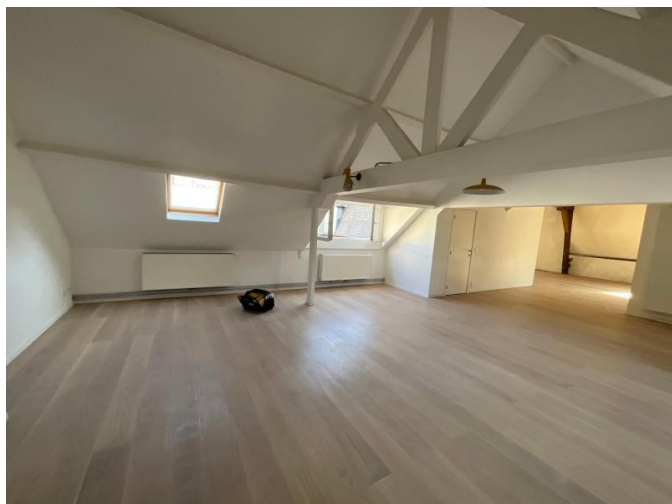
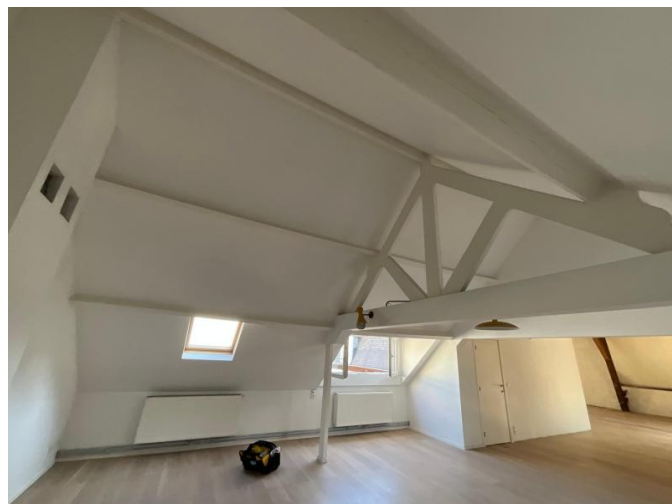
Verschillende plafonds bestaan uit gipskartonbeplating. Binnen het kader van een niet-destructief onderzoek konden de achterliggende lagen niet worden geanalyseerd. Enkel door deze te verwijderen of door een destructief onderzoek kunnen de achterliggende lagen geanalyseerd worden. De smeerlagen tussen de gipskartonplaten konden niet worden vastgesteld, en dienen bij sanering bemonsterd te worden ingeval er twijfel is dat ze aangebracht zijn voor 2001. Bij vernieuwing van deze binnenschil wordt aanbevolen om nieuw monsternamen te laten nemen.

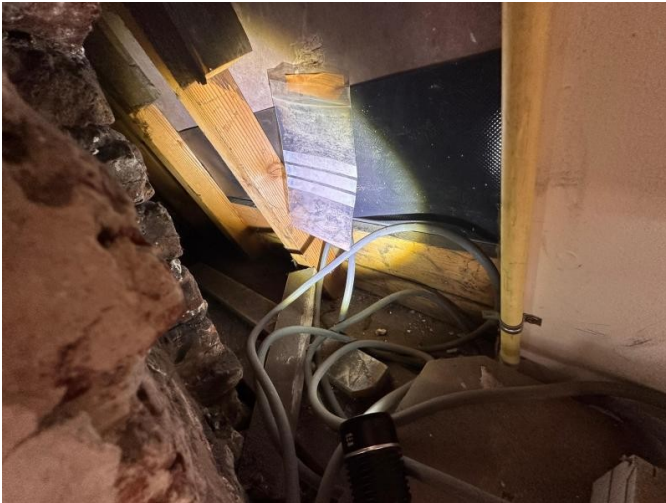
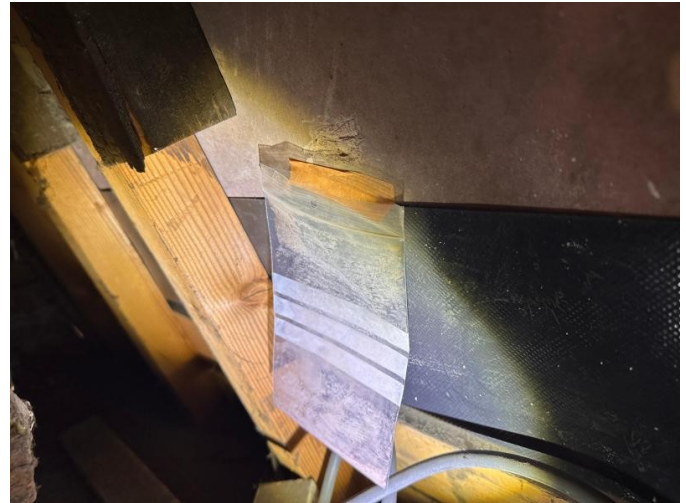
Het onderdak was slechts zichtbaar en toegankelijk op 1 plaats. Daar was het onderdak asbestvrij na staalname. Echter betekent dit niet dat op andere plaatsen dit ook zo is. Daarom wordt er geadviseerd het onderdak verder te onderzoeken wanneer het dit beter bereikbaar is.

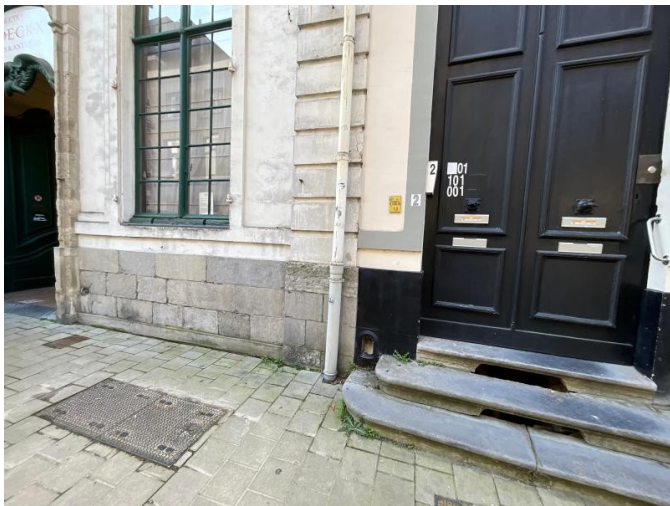
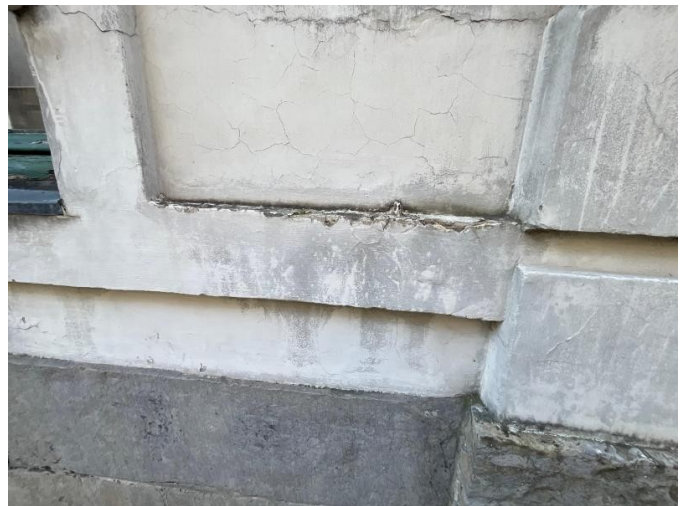
## Fiche 4: Buitenschil: crepi / cementering

Geen asbest

| # | Type | Referentie | Resultaat |
|---|---|---|---|
| 4.1 | Mengmonster | 703-I | Geen asbest |

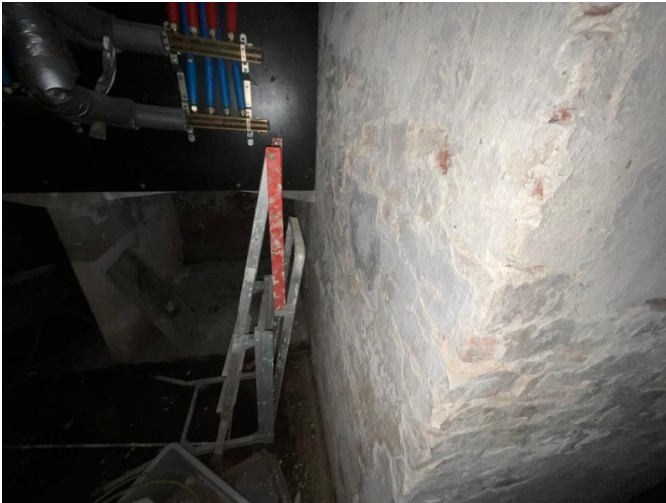
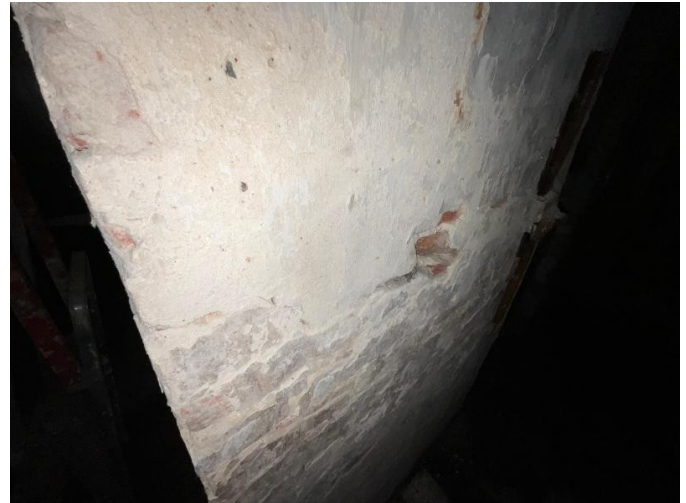
## Fiche 5: Wanden: cementering

Geen asbest

| # | Type | Referentie | Resultaat |
|---|---|---|---|
| 5.1 | Mengmonster | 102 | Geen asbest |

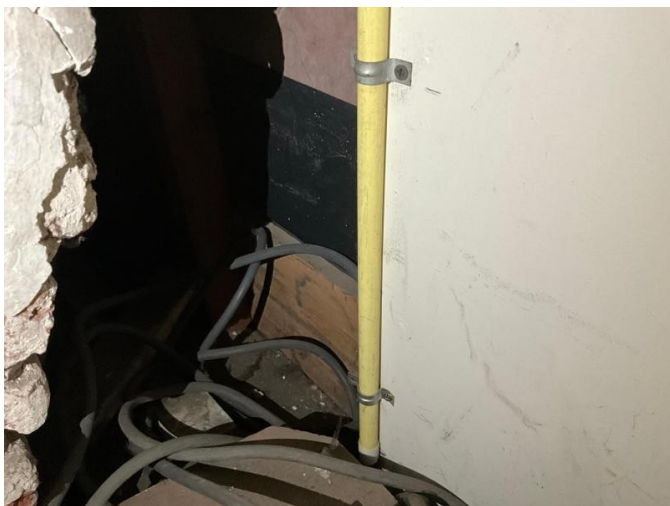
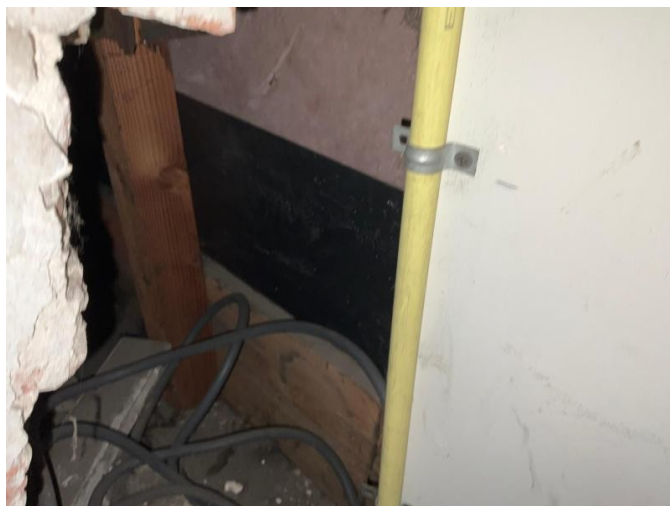
## Fiche 6: Onderdak

Geen asbest

| # | Type | Referentie | Resultaat |
|---|---|---|---|
| 6.1 | Puntmonster | 601 | Geen asbest |

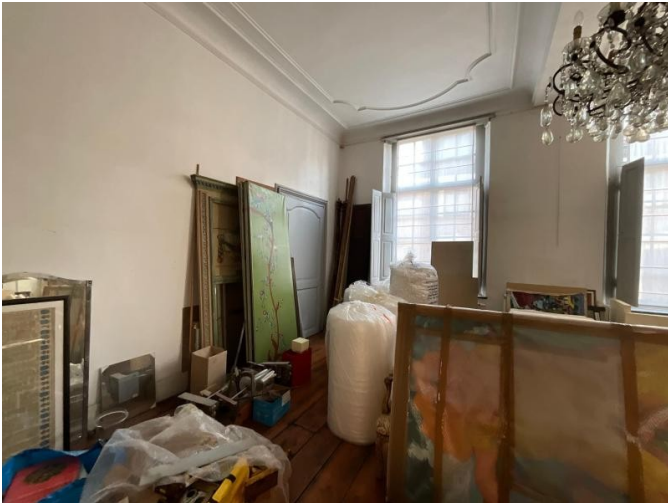
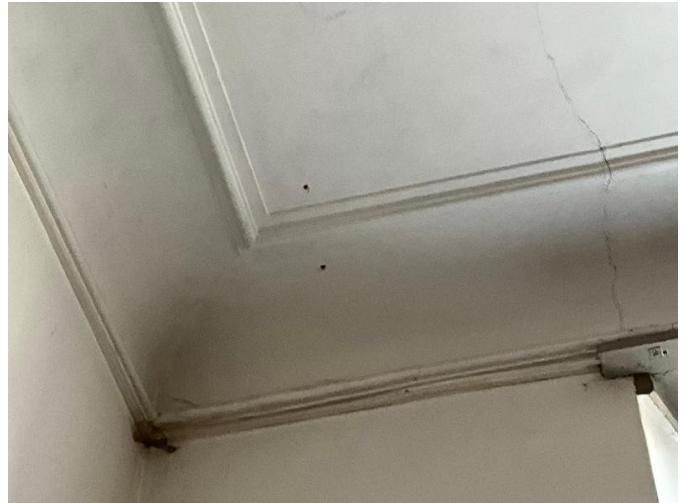
## Fiche 7: Plafonds: pleisterwerk

Geen asbest

| # | Type | Referentie | Resultaat |
|---|---|---|---|
| 7.1 | Mengmonster | 201-A | Geen asbest |
| 7.2 | Mengmonster | 201-V | Geen asbest |

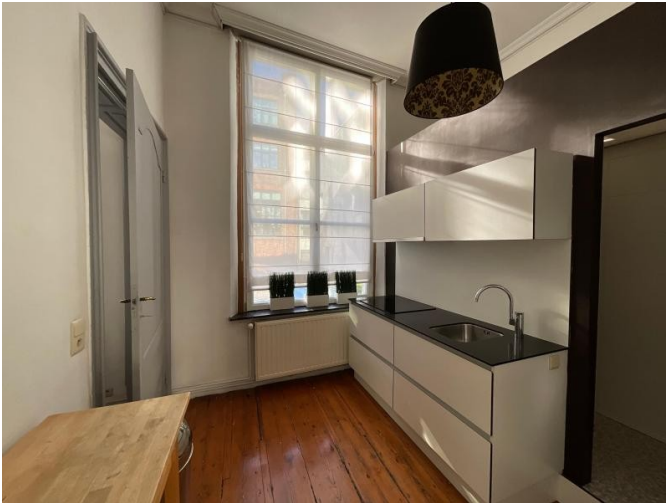
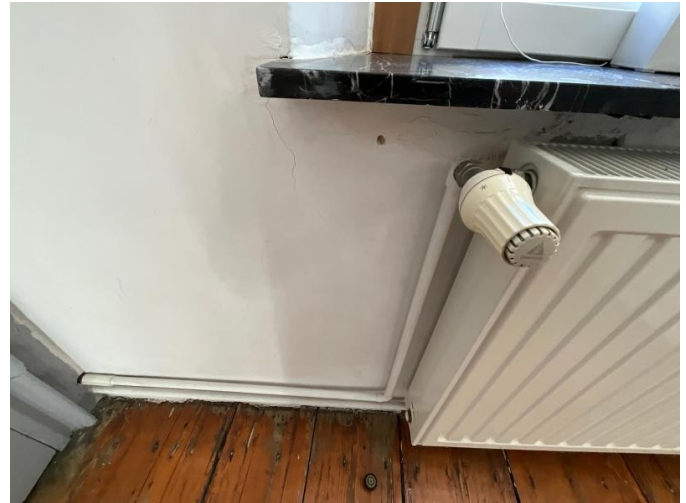
## Fiche 8: Wanden: pleisterwerk.

Geen asbest

| # | Type | Referentie | Resultaat |
|---|---|---|---|
| 8.1 | Mengmonster | 101-A | Geen asbest |
| 8.2 | Mengmonster | 101-T | Geen asbest |
| 8.3 | Mengmonster | 101-V | Geen asbest |

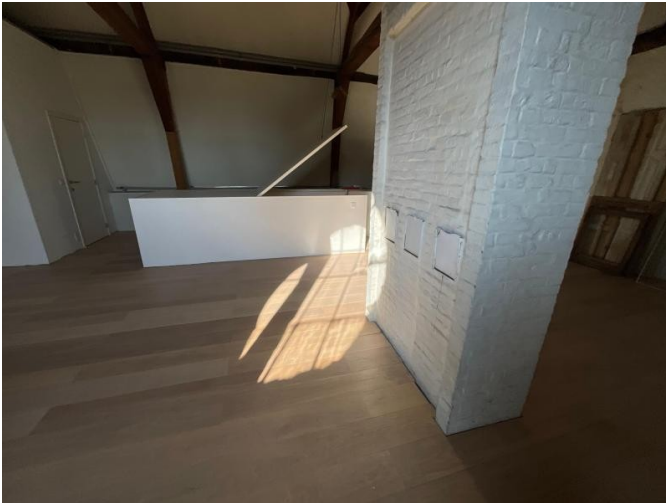
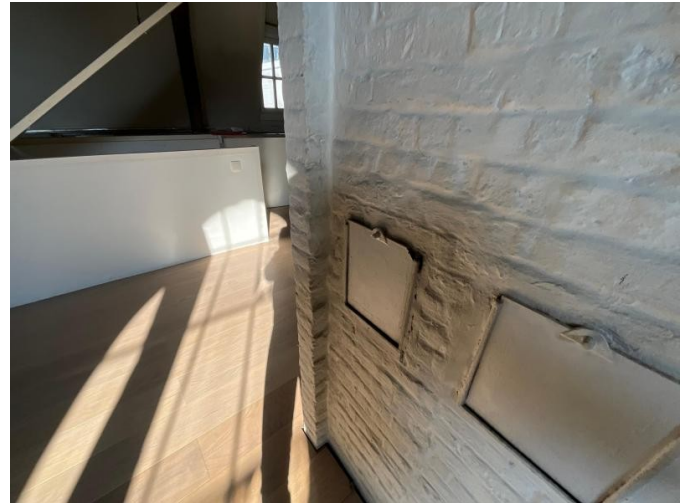
Geen asbest

| # | Type | Referentie | Resultaat |
|---|---|---|---|
| 9.1 | Puntmonster | 508 | Geen asbest |

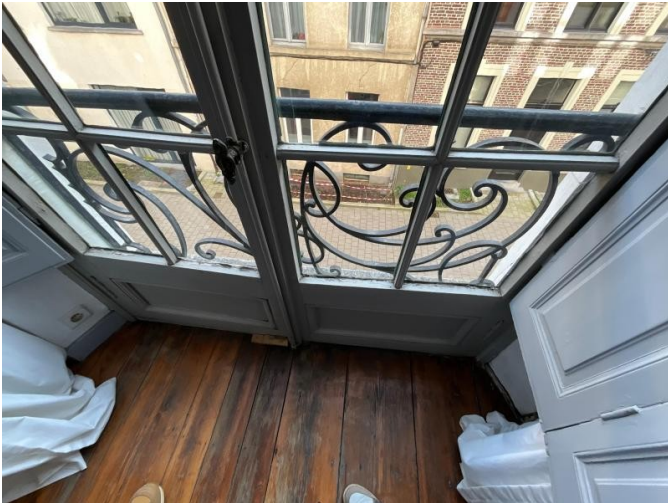
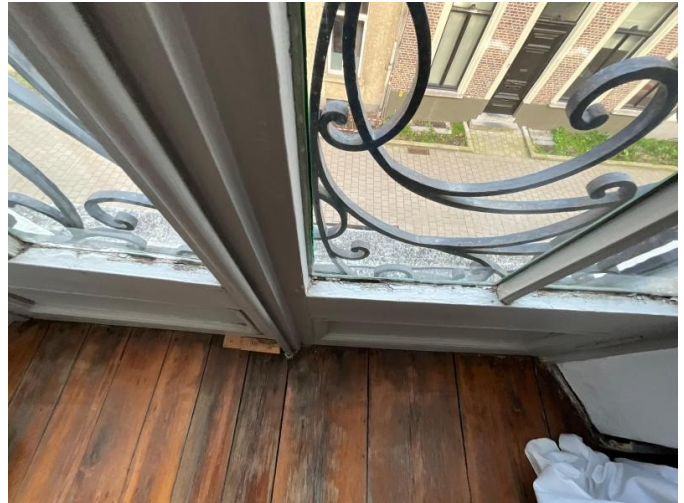
## Fiche 10: Schrijnwerk: Afkitting tussen glas en profiel

Geen asbest

| # | Type | Referentie | Resultaat |
|---|---|---|---|
| 10.1 | Puntmonster | 803 | Geen asbest |

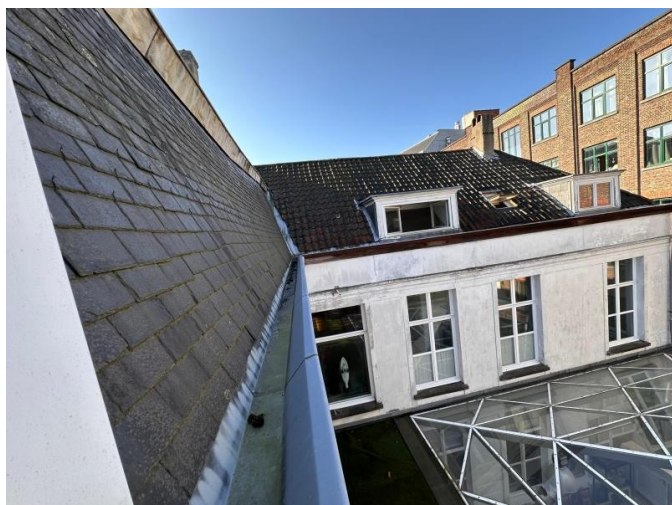
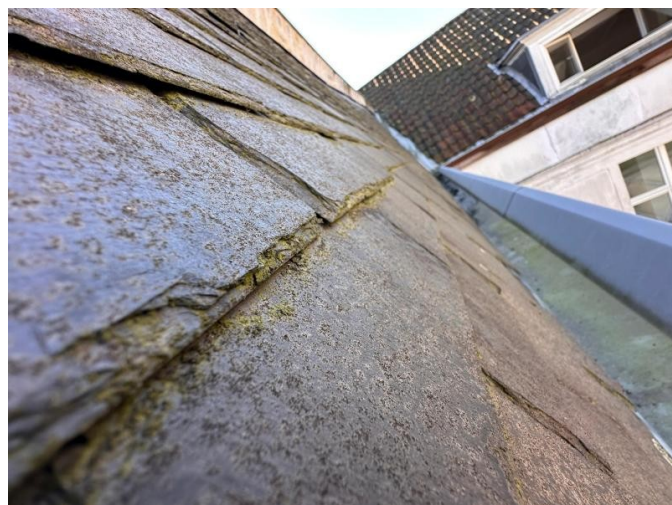
### Fiche 11: Dak natuurleien

| Beschrijving | Notitie | Terug te vinden op plannen |
|---|---|---|
| Fiche 11: Dak natuurleien | Het dak bestaat uit natuurleien. | Plan 1.12: Dakplan |

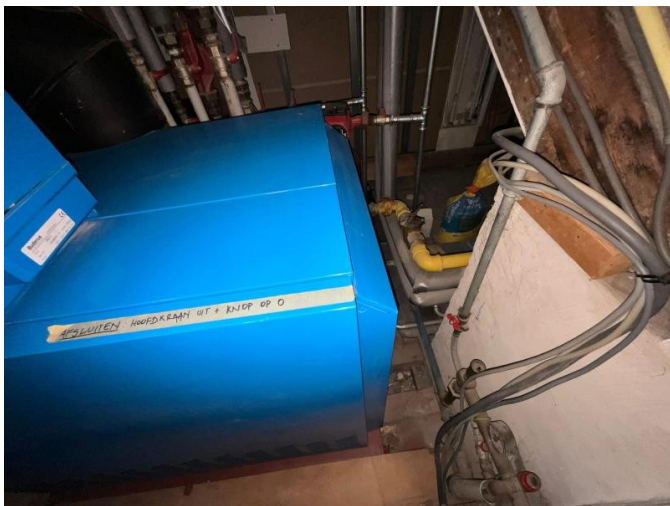
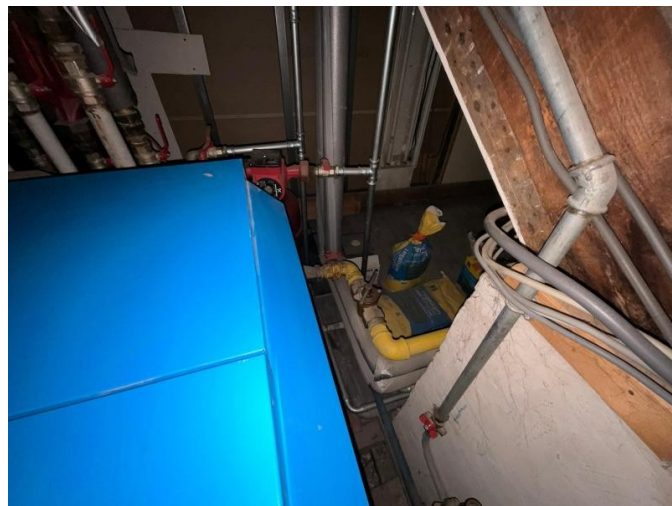
## Fiche 12: Materialen stookketel

| Beschrijving | Notitie | Terug te vinden op plannen |
|---|---|---|
| Fiche 12: Materialen stookketel | De stookketel dateert van na 2001, derhalve wordt de gehele installatie beschouwd als niet-asbestverdacht. | - |

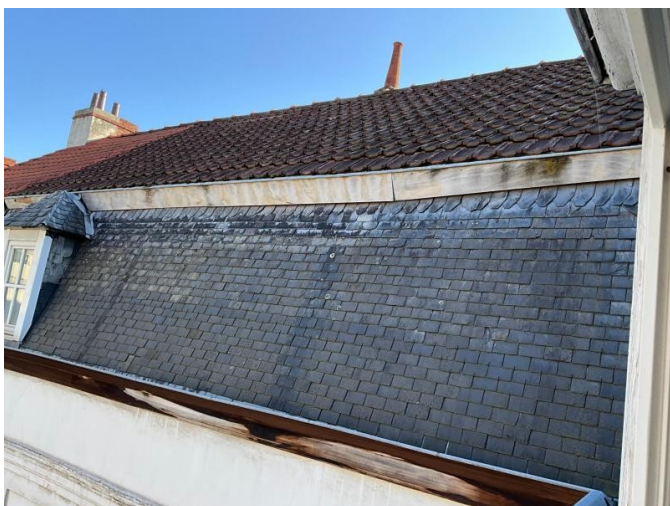
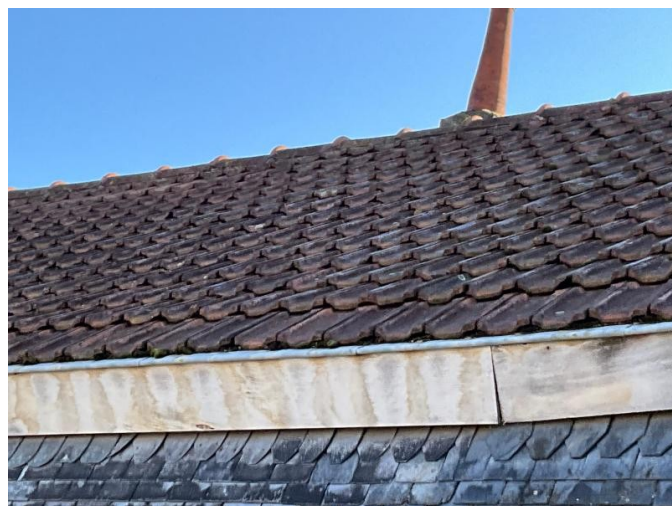
## Fiche 13: Dakpannen

| Beschrijving | Notitie | Terug te vinden op plannen |
|---|---|---|
| Fiche 13: Dakpannen | Het dak bestaat uit dakpannen. | Plan 1.12: Dakplan |

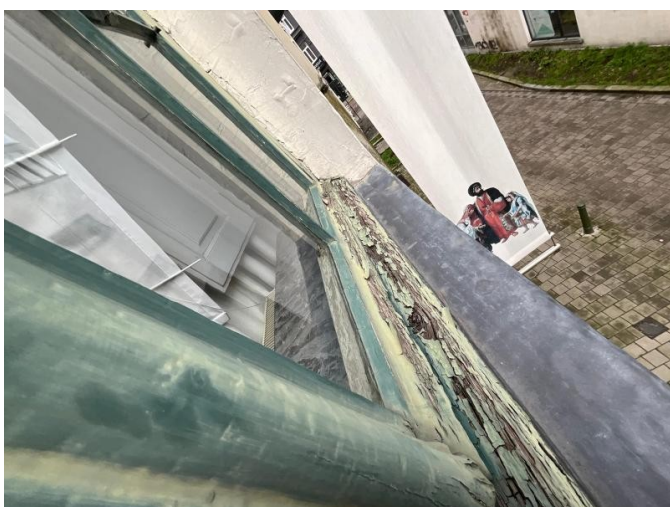
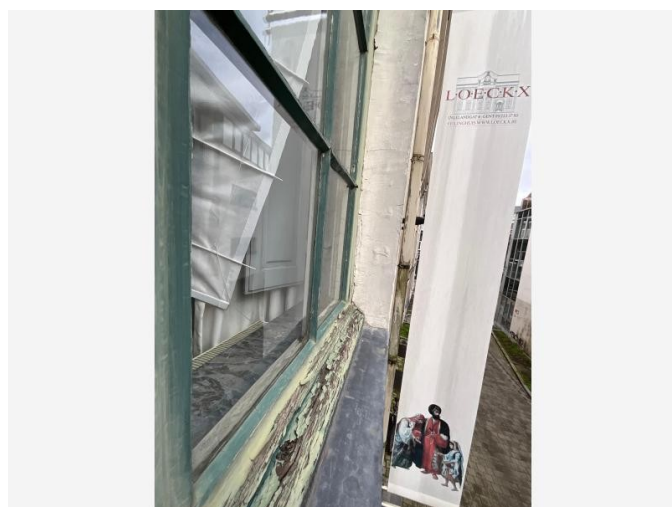
## Fiche 14: Afkitting schrijnwerk

| Beschrijving | Notitie | Terug te vinden op plannen |
|---|---|---|
| Fiche 14: Afkitting schrijnwerk | Er werd geen asbestverdacht afkittingsmateriaal vastgesteld, noch tussen kozijn en glas, noch tussen kozijn en muur. | - |

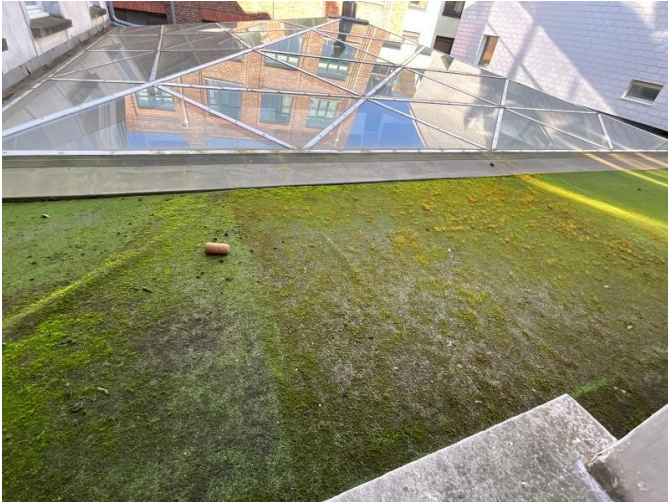
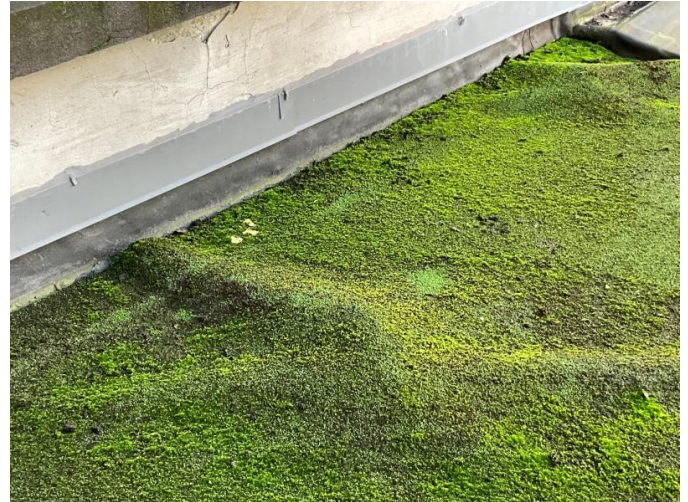
## Fiche 15: EPDM dakbedekking

| Beschrijving | Notitie | Terug te vinden op plannen |
|---|---|---|
| Fiche 15: EPDM dakbedekking | Tijdens de inspectie kon enkel de bovenste laag worden vastgesteld. Dit geeft enkel een indicatie van de asbestveilige toestand van de bovenste laag. Bij sloop of grondige (renovatie) werken en bij het (plaatselijk) verwijderen van de dakbedekking dienen steeds bijkomende stalen te worden genomen van elke onderliggende laag die niet tijdens de monsternamen konden worden aangetroffen vanwege het niet-destructief karakter van het onderzoek. | Plan 1.12: Dakplan |
