# Asbestinventarisatetest

Martelaarslaan 394, 9000 Gent

Attestnummer : 20260716-000280.000

Uitgegeven op : 16.07.2026

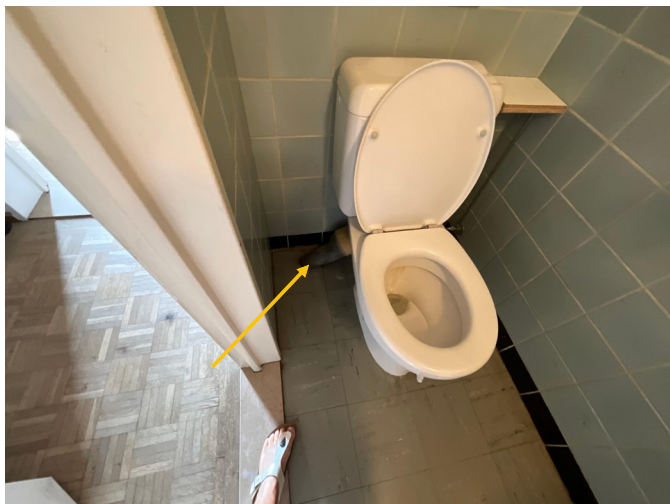
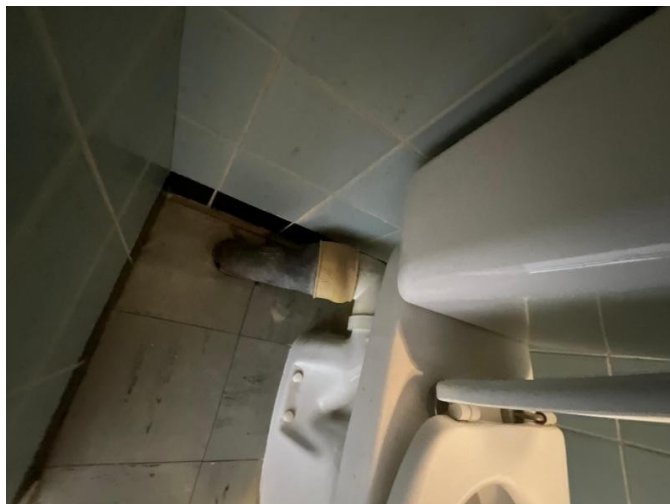
Het asbestmateriaal valt onder de mijlpaal van 2040.

Verwijderen

| Eindbeoordeling materiaalrisico | Verhoogd materiaalrisico en/of verhoogde kans op vezelvrijgave |

| Asbestsoort (vezeltype) | Crocidoliet aanwezig |
| Toestand van het materiaal | Licht beschadigd, licht verweerd. Intacte calciumsilicaatplaat of materiaal met categorie 3-gebondenheid |

| Beschrijving | Toepassing: Cementgebonden buizen |

- Zorg voor een veilig beheer. Vermijd het beschadigen van het asbestmateriaal. Controleer de toestand jaarlijks op wijzigingen.
- Voer bijkomende staalname(s) uit.

- Eenvoudige handelingen: mag via doe-het-zelf of door werknemer(s) met opleidingsattest eenvoudige handelingen  
Indien u dit als doe-het-zelver wenst te verwijderen dient u de nodige voorzorgsmaatregelen te nemen:  
Informeert u op voorhand bij uw plaatselijk recyclagepark welke maatregelen u kunt treffen voor een veilig transport en afgave of ophaling van de asbesttoepassing. De meeste recyclageparken hebben specifieke zakken en beschermkledij ter beschikking.

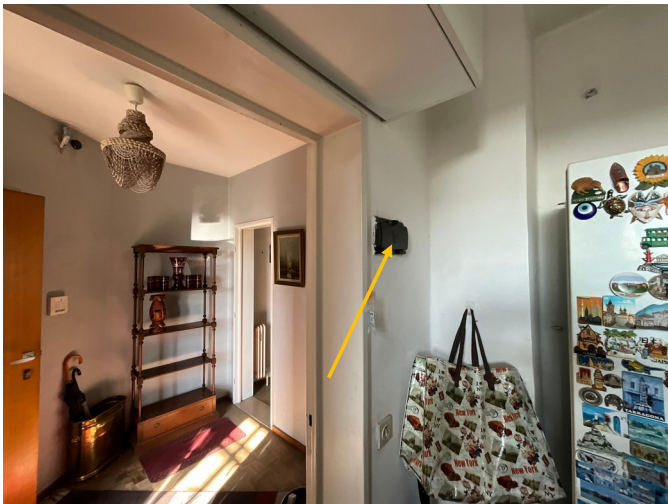
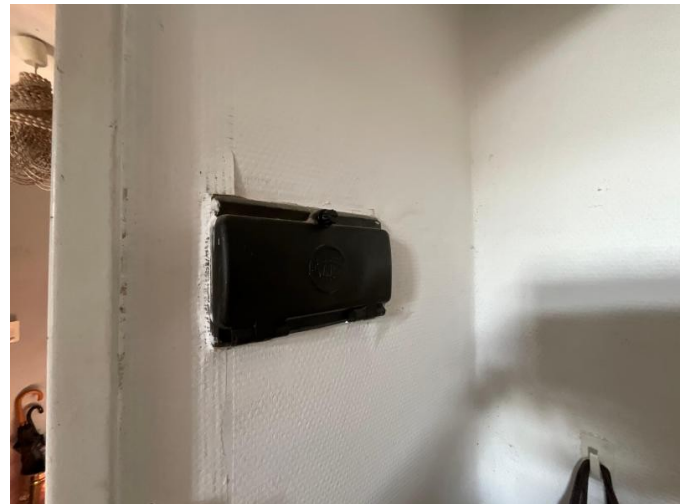
Het asbestmateriaal valt onder de mijlpaal van 2040.

Zorgvuldig beheren

| Eindbeoordeling materiaalisico | Laag materiaalisico en/of verlaagde kans op vezelvrijgave |

| Asbestsoort (vezeltype) | Crocidoliet aanwezig |
| Toestand van het materiaal | Onbeschadigd, niet verweerd |

| Beschrijving | Bakeliet electra verdeeldoos |

- Zorg voor een veilig beheer. Vermijd het beschadigen van het asbestmateriaal. Controleer de toestand jaarlijks op wijzigingen.
- Voer bijkomende staalname(s) uit.

- Eenvoudige handelingen: mag via doe-het-zelf of door werknemer(s) met opleidingsattest eenvoudige handelingen  
Indien u dit als doe-het-zelver wenst te verwijderen dient u de nodige voorzorgsmaatregelen te nemen:

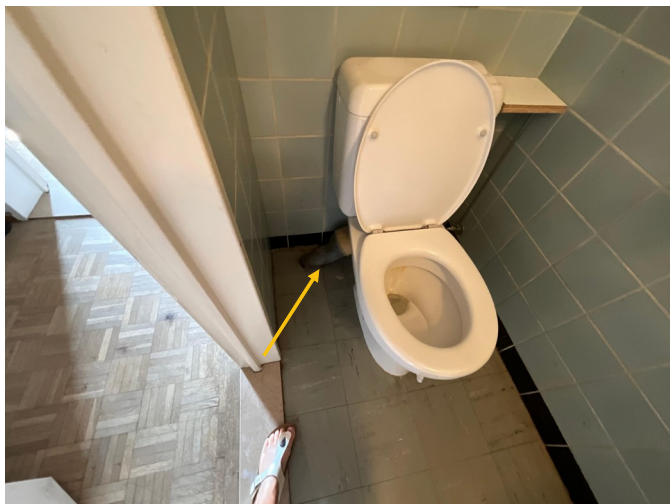
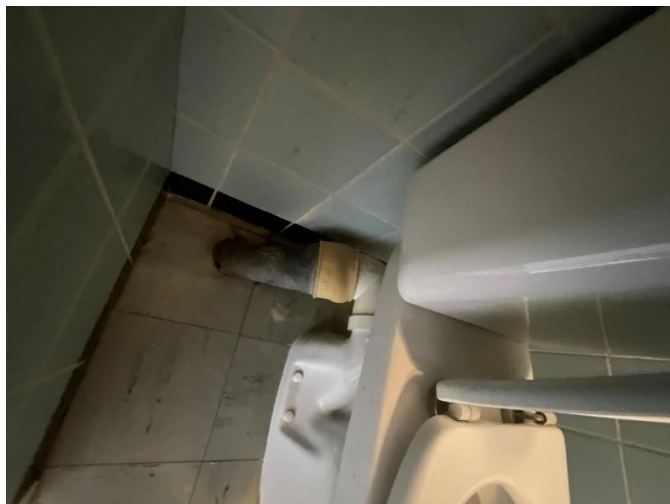
Het asbestmateriaal valt onder de mijlpaal van 2040.

Zorgvuldig beheren

| Eindbeoordeling materiaalisico | Laag materiaalisico en/of verlaagde kans op vezelvrijgave |

| Toestand van het materiaal | Licht beschadigd, licht verweerd. Intacte calciumsilicaatplaat of materiaal met categorie 3-gebondenheid |

| # | Type | Referentie | Resultaat |
|---|---|---|---|
| 3.1 | Puntmonster | 304. | Chrysotiel |

| Beschrijving | Vloeren: Vinyltegels |

- Zorg voor een veilig beheer. Vermijd het beschadigen van het asbestmateriaal. Controleer de toestand jaarlijks op wijzigingen.
- Voer bijkomende staalname(s) uit.

- Hermetische zone (erkend asbestverwijderaar)  
Verlijmd vinyltegels mogen niet eigenhandig worden verwijderd. Bepaalde risicovolle asbestmaterialen mogen enkel door erkende asbestverwijderaars verwijderd worden via de techniek hermetische zone. De ondernemingen in de onderstaande link zijn erkend voor het uitvoeren van asbestverwijdering zowel met eenvoudige handelingen als volgens de hermetisch afgesloten zone, tenzij anders vermeld. Zij volgen daarbij strikte veiligheidsprocedures en gebruiken gespecialiseerd materieel:  
<https://werk.belgie.be/nl/erkenningen/erkenning-asbest-bedrijven-erkend-voor-afbraak-verwijderingswerken>.

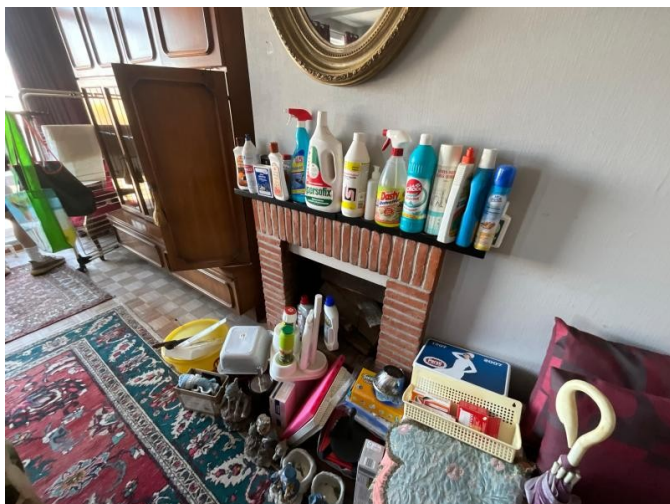
**Reden:** Het te onderzoeken materiaal situeert zich hoger dan 3,50 m te rekenen vanaf een veilige ondergrond

**Uitleg van de asbestdeskundige:** In de rookgaskanalen kunnen asbesthoudende stoepassingen verwerkt zijn. Dit kan echter niet worden geïnspecteerd. Bij sanering of renovatie wordt aangeraden om bij vaststelling dat er schouwpoten zijn gebruikt, deze te laten onderzoeken op het al dan niet asbesthoudend karakter ervan.

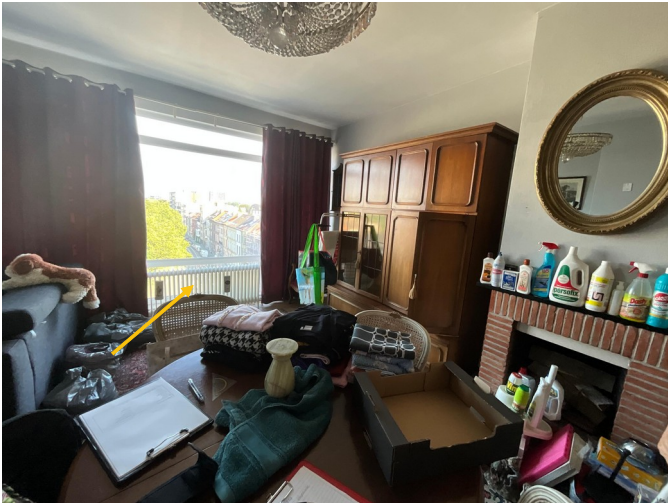
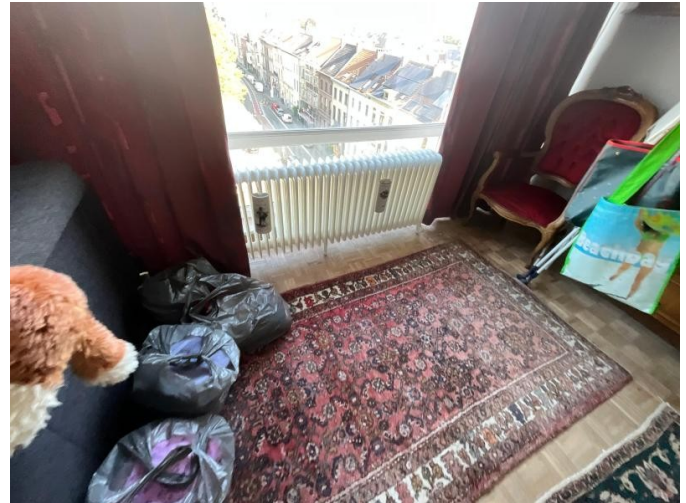
Deze radiatoren bestaan uit separate samengevoegde elementen. Tussen deze elementen kunnen asbesthoudende geperste dichtingsringen verwerkt zijn. Enkel bij ontmanteling van deze radiatoren is er risico op het vrijkomen van asbestvezels en desgevallend wordt advies gegeven om deze door een gespecialiseerde firma te laten onderzoeken voordat deze gerecycleerd worden. Indien deze radiatoren naar het containerpark worden gebracht, dienen ze in de asbesthoudende container te worden gedeponeerd.

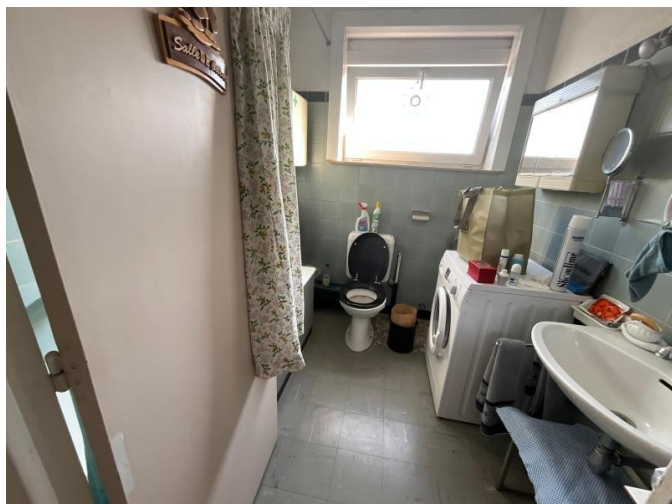
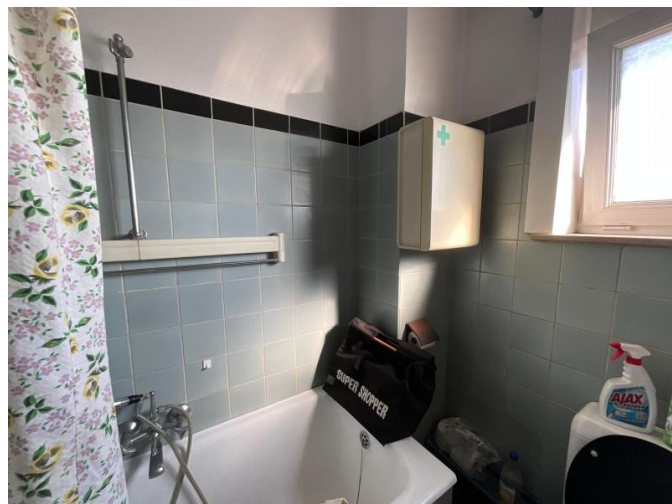
Achter de tegels kan asbesthoudende lijm gebruikt zijn welke zonder destructief onderzoek niet kan worden vastgesteld. Bij sloop of grondige werken en bij het (plaatselijk) verwijderen van deze tegels wordt aangeraden steeds bijkomende stalen te laten nemen van de lijm indien deze wordt aangetroffen.

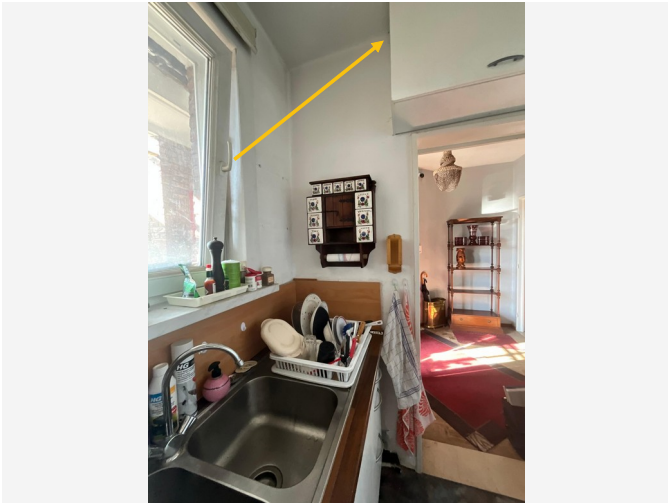
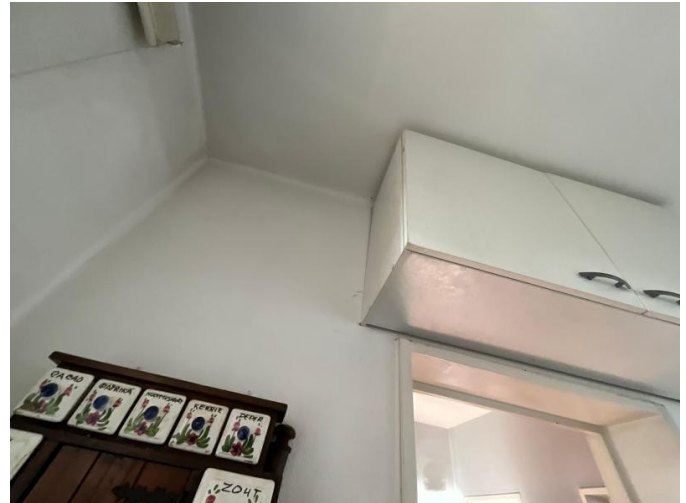
## Fiche 7: Plafonds: pleisterwerk

Geen asbest

| # | Type | Referentie | Resultaat |
|---|---|---|---|
| 7.1 | Mengmonster | 201 | Geen asbest |

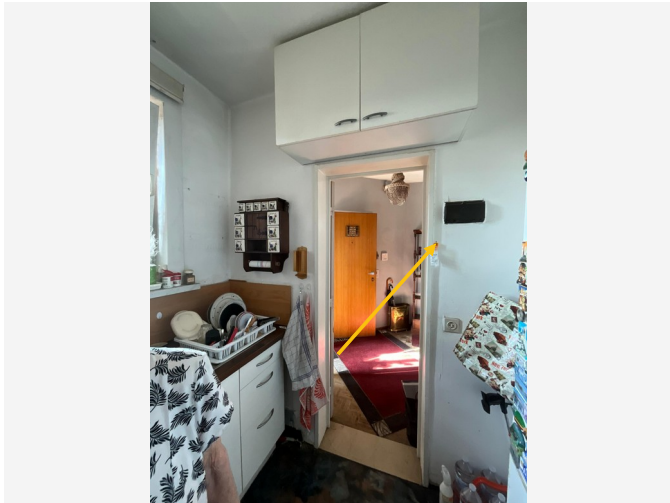
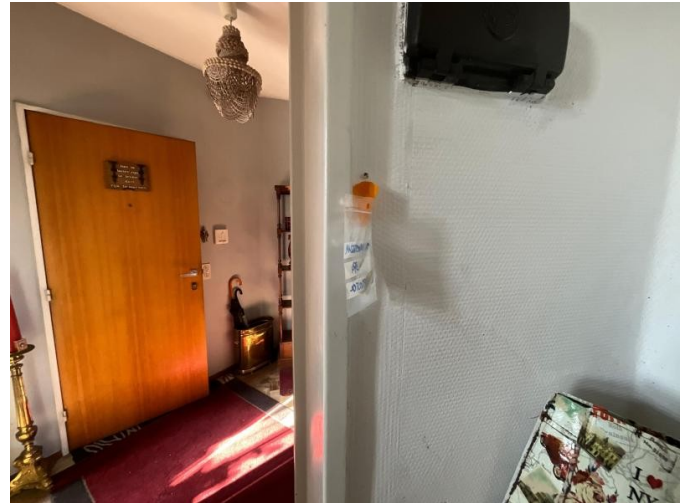
## Fiche 8: Wanden: pleisterwerk

Geen asbest

| # | Type | Referentie | Resultaat |
|---|---|---|---|
| 8.1 | Mengmonster | 101 | Geen asbest |
