# Asbestinventarisatetest

Coupure 710, 9000 Gent

Attestnummer : 20250222-000108.000

Uitgegeven op : 22.02.2025

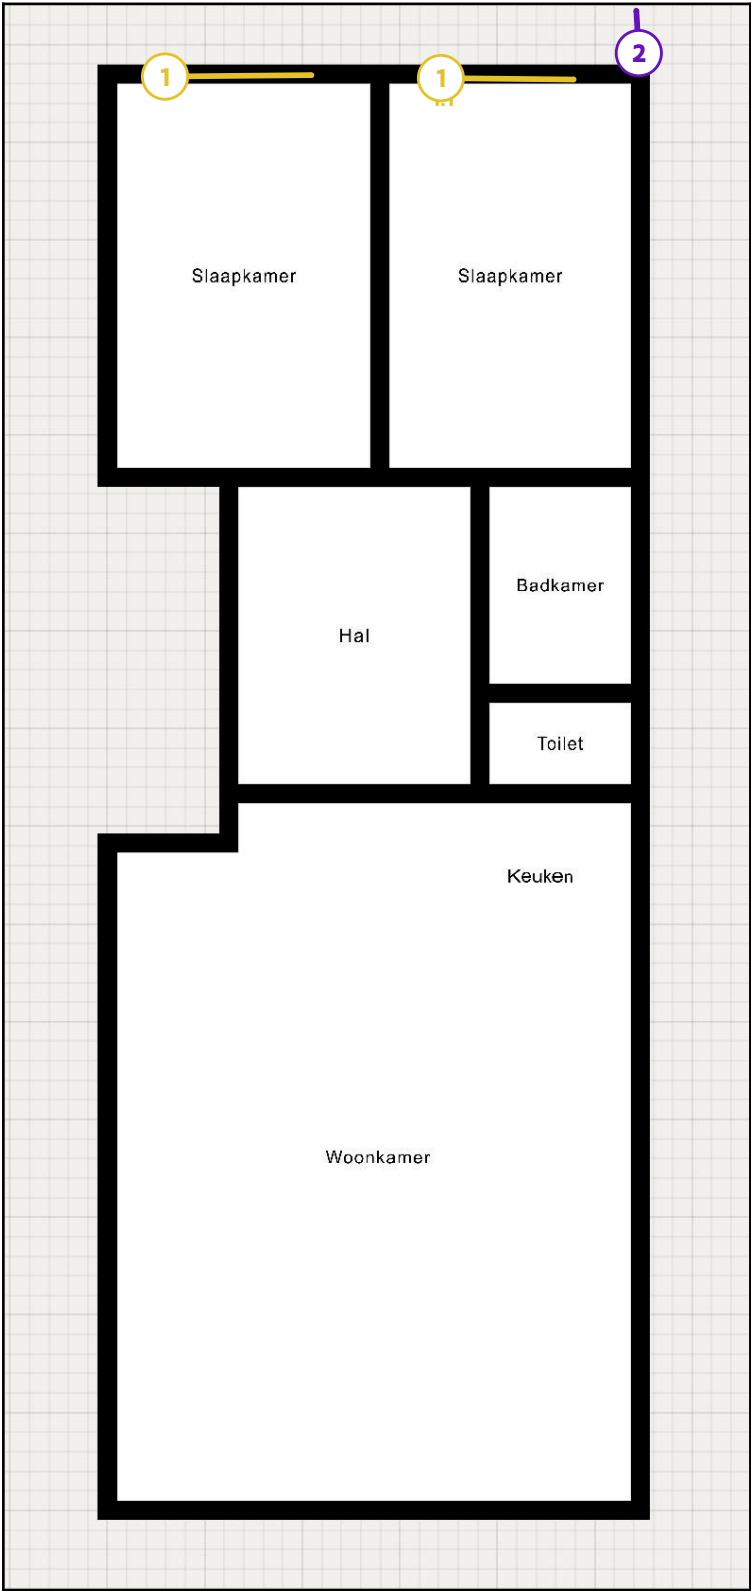
# Plan 1.3: schema

| 1. 804. Schrijnwerk: Raamdorpels | Asbestmateriaal | Zorgvuldig beheren |
| 2. Dekstenen op (vermoedelijk) gemeenschappelijke muur | Advies | - |

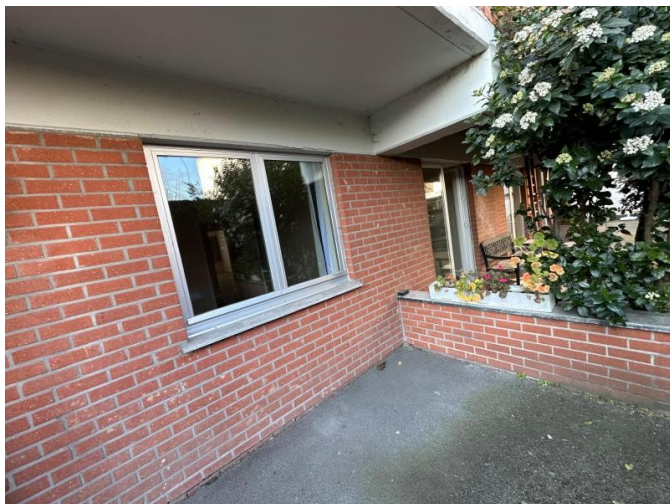
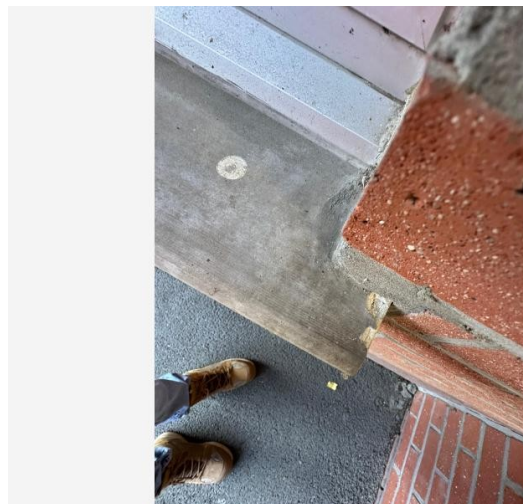
Het asbestmateriaal valt onder de mijlpaal van 2040.

| Eindbeoordeling materiaalrisico | Laag materiaalrisico en/of verlaagde kans op vezelvrijgave |

| Gebondenheid | Categorie 1: hechtgebonden in oorsprong |
| Asbestsoort (vezeltype) | Alleen chrysotiel |
| Asbestconcentratie | Laag (< 50%) |
| Toestand van het materiaal | Licht beschadigd, licht verweerd. Intact calciumsilicaatmateriaal of categorie III 'gebondenheid' |

| # | Type | Referentie | Resultaat |
|---|---|---|---|
| 1.1 | Puntmonster | 003 | Chrysotiel |

| Beschrijving | 804. Schrijnwerk: Raamdorpels |
| Omgeving | Buiten |
| Asbestmateriaal | Plaat, paneel, tablet - Hol |

- Zorg voor een veilig beheer. Vermijd het beschadigen van het asbestmateriaal. Controleer de toestand jaarlijks op wijzigingen.

- Eenvoudige handelingen: mag via doe-het-zelf of door werknemer(s) met opleidingsattest eenvoudige handelingen  
Indien u dit als doe-het-zelfer zelf wenst te verwijderen dient u de nodige voorzorgsmaatregelen te nemen:

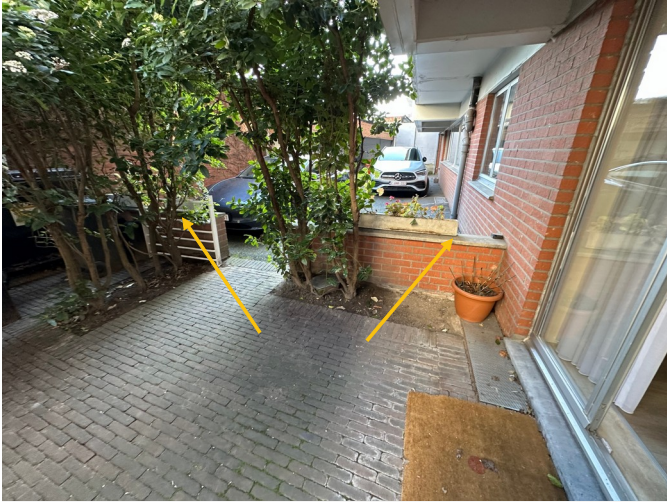
De dekstenen zijn vermoedelijk op de gemeenschappelijke muur. De basisakte kan dit uitsluiten.

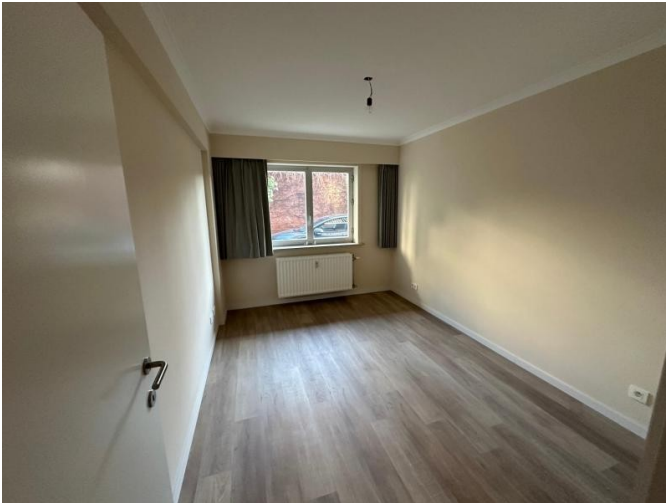
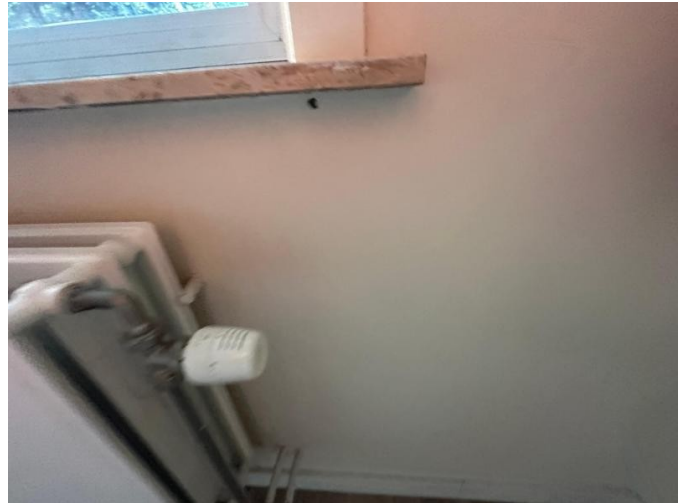
Geen asbest

| # | Type | Referentie | Resultaat |
|---|---|---|---|
| 3.1 | Mengmonster | 201 | Geen asbest |

| Beschrijving | 201. Plafonds: pleisterwerk. |

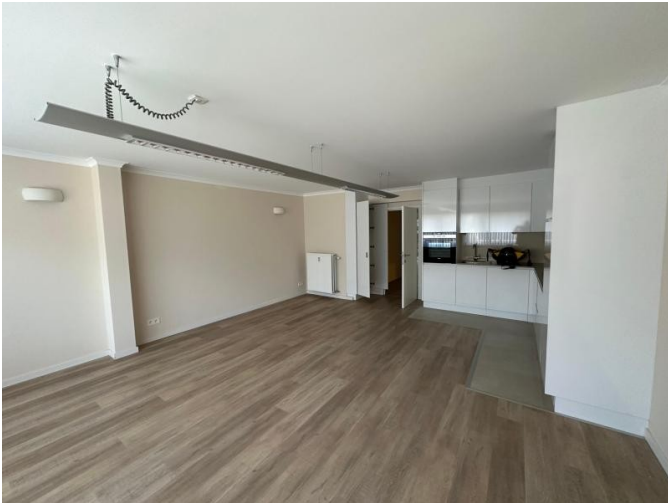
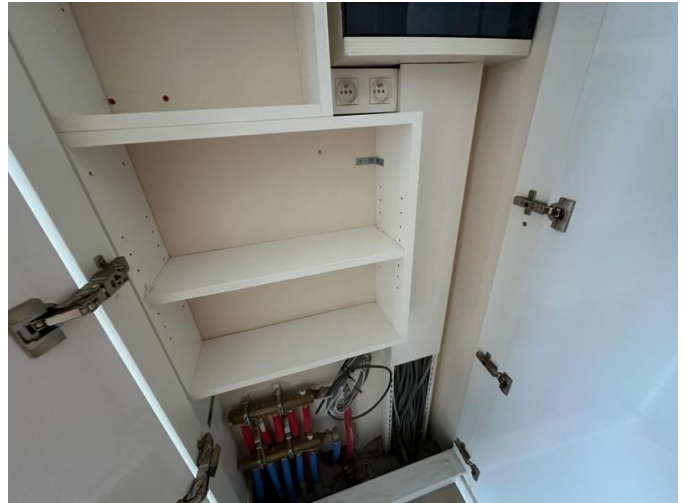
Geen asbest

| # | Type | Referentie | Resultaat |
|---|---|---|---|
| 4.1 | Mengmonster | 101 | Geen asbest |

| Beschrijving | 101. Wanden: pleisterwerk. |
