# Asbestinventarisatattest

Clarissenstraat 46, 9000 Gent

Attestnummer : 20260820-000389.000

Uitgegeven op : 20.08.2026

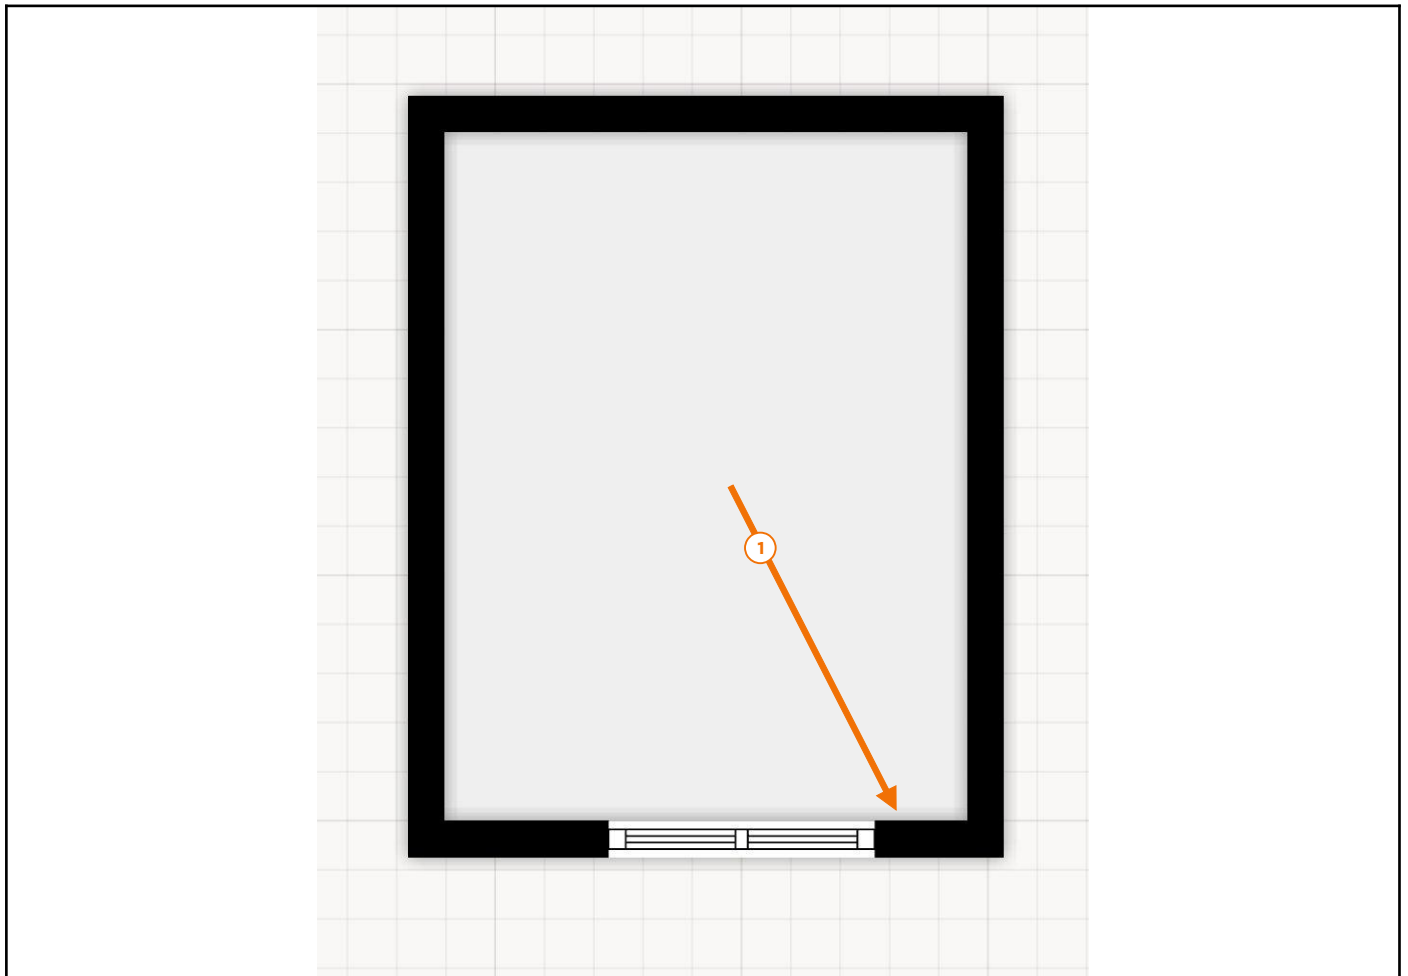
## Plan 1.3: Kelderberging nr46 (3)

| Beschrijving | Type | Actie |
|---|---|---|
| 1. Bakeliet electra: schakelaar in kelderberging | Asbestmateriaal | <a href="#">Verwijderen</a> |

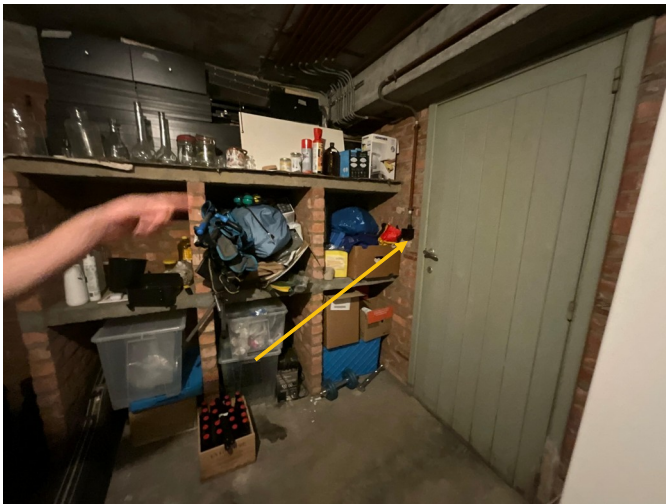
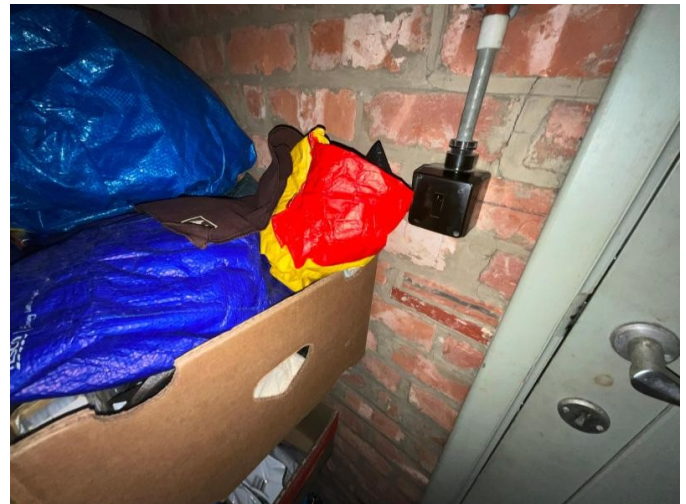
| Fiche 1: Bakeliet electra: schakelaar in kelderberging..... | 11 |

| Eindbeoordeling materiaalrisico | Verhoogd materiaalrisico en/of verhoogde kans op vezelvrijgave |

| Gebondenheid | Categorie 1: hechtgebonden in oorsprong |
| Asbestsoort (vezeltype) | Crocidoliet aanwezig |
| Asbestconcentratie | Laag (< 50%) |
| Afschermingsgraad van het gehele materiaal | Geheel of deels vrij aan de binnenlucht, maar geen contact met binnenluchtstromen |
| Toestand van het materiaal | Licht beschadigd, licht verweerd. Intacte calciumsilicaatplaat of materiaal met categorie 3-gebondenheid |

| Beschrijving | Bakeliet electra: schakelaar in kelderberging |
| Hoeveelheid (oppervlakte - dikte - aantal) | • 0,20 m <sup>2</sup> - 2,00 cm - 1 stuk |
| Identificatiemethode | De asbestdeskundige beoordeelt het materiaal als asbestverdacht en dus asbesthoudend, en dit zonder monstername.<br><br>Motivatie: De monstername brengt andere schade aan dan schade die inherent is aan de monstername. |
| Opmerking | Alle electra van hetzelfde type afgebeeld op de foto, zowel in de zwarte als witte uitvoering, vallen onder deze bronfiche en worden niet afzonderlijk aangeduid op het plan. |

Het asbestmateriaal valt onder de mijlpaal van 2040.

Verwijderen

- Zorg voor een veilig beheer. Vermijd het beschadigen van het asbestmateriaal. Controleer de toestand jaarlijks op wijzigingen.
- Voer bijkomende staalname(s) uit.

- Eenvoudige handelingen: mag via doe-het-zelf of door werknemer(s) met opleidingsattest eenvoudige handelingen  
Indien u dit als doe-het-zelver wenst te verwijderen dient u de nodige voorzorgsmaatregelen te nemen:

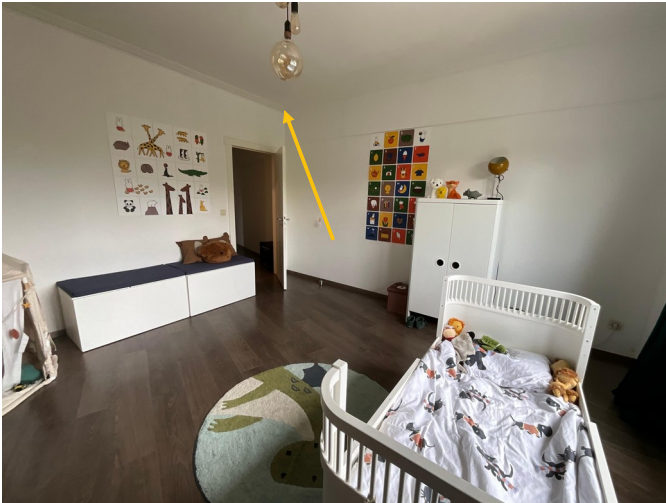
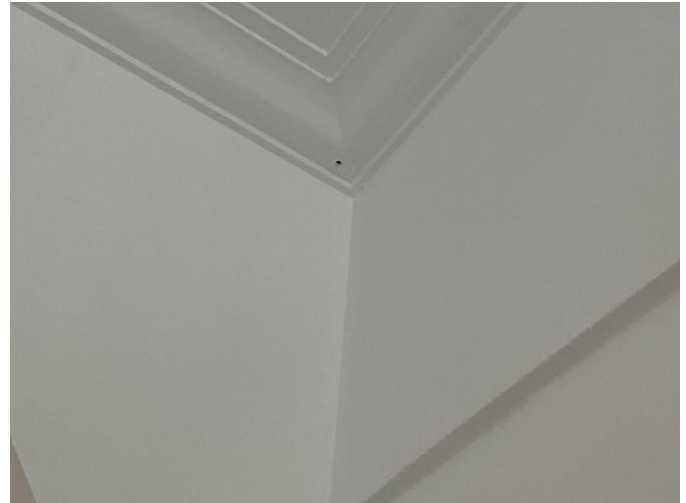
## Fiche 2: Plafonds: pleisterwerk

Geen asbest

| # | Type | Referentie | Resultaat |
|---|---|---|---|
| 2.1 | Mengmonster | 201 | Geen asbest |

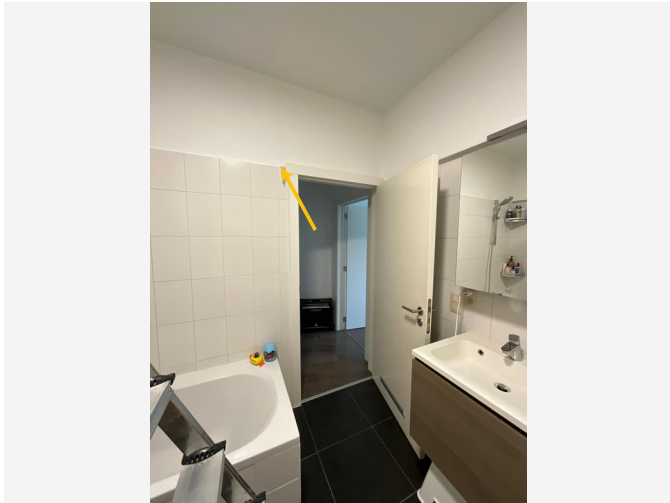
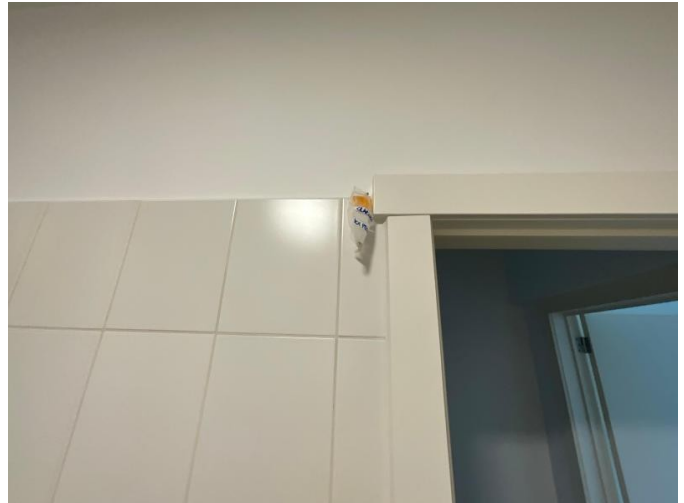
## Fiche 3: Wanden: pleisterwerk

Geen asbest

| # | Type | Referentie | Resultaat |
|---|---|---|---|
| 3.1 | Mengmonster | 101 | Geen asbest |

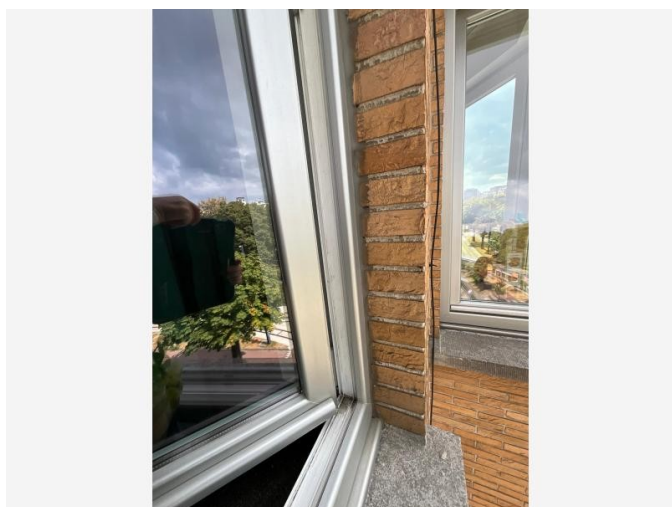
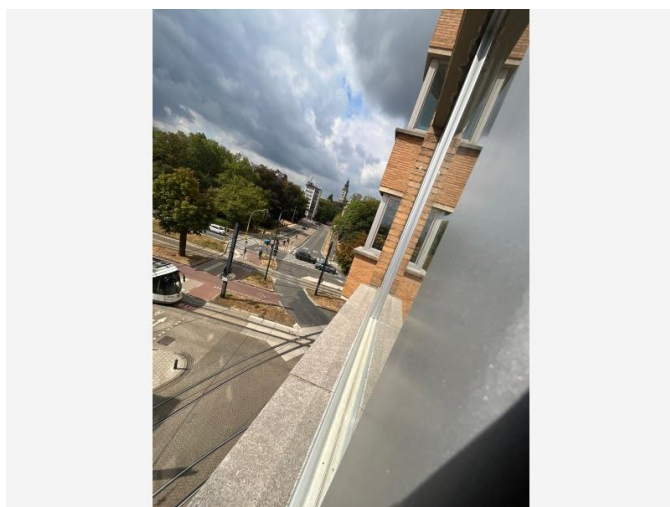
### Fiche 5: Afkitting schrijnwerk

| Beschrijving | Notitie | Terug te vinden op plannen |
|---|---|---|
| Fiche 5: Afkitting schrijnwerk | Er werd geen asbestverdacht afkittingsmateriaal vastgesteld, noch tussen kozijn en glas, noch tussen kozijn en muur. | - |
