# Asbestinventarisatetest

Gentstraat 252, 9041 Gent

Attestnummer : 20260627-000076.000

Uitgegeven op : 27.06.2026

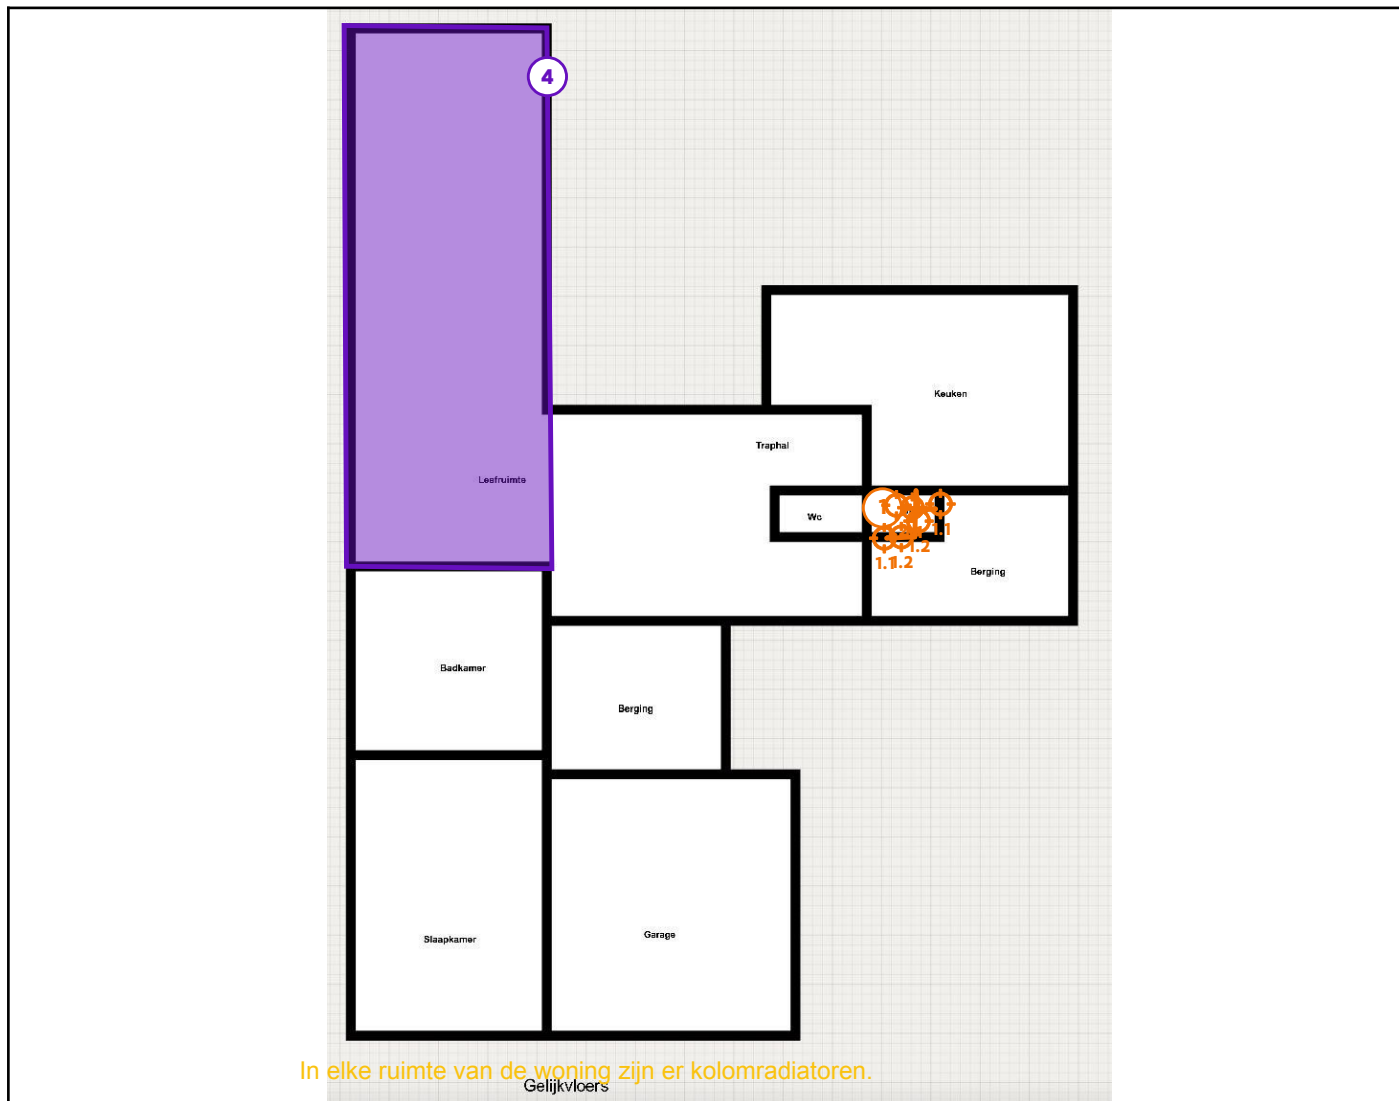
## Plan 1.1: Schema woning gvl

| Beschrijving | Type | Actie |
|---|---|---|
| 1. Thermische isoaltie van chauffagebuizen: Pleister. | Asbestmateriaal | Verwijderen |

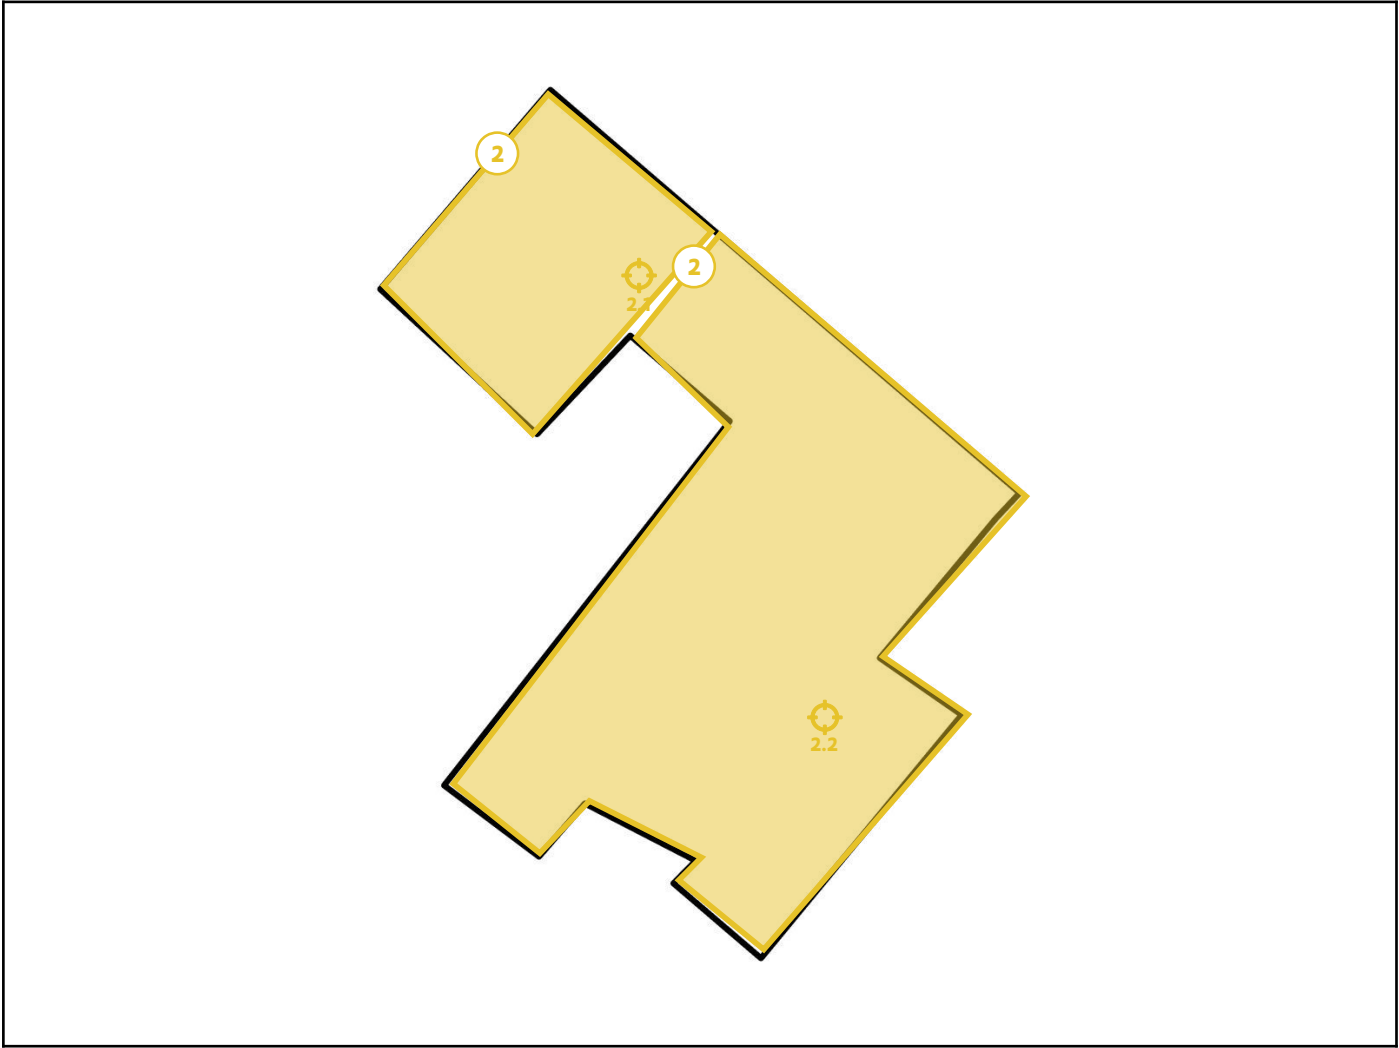
# Plan 1.4: Schema dakplan woning

| Beschrijving | Type | Actie |
|---|---|---|
| 2. Onderdak | Asbestmateriaal | Zorgvuldig beheren |

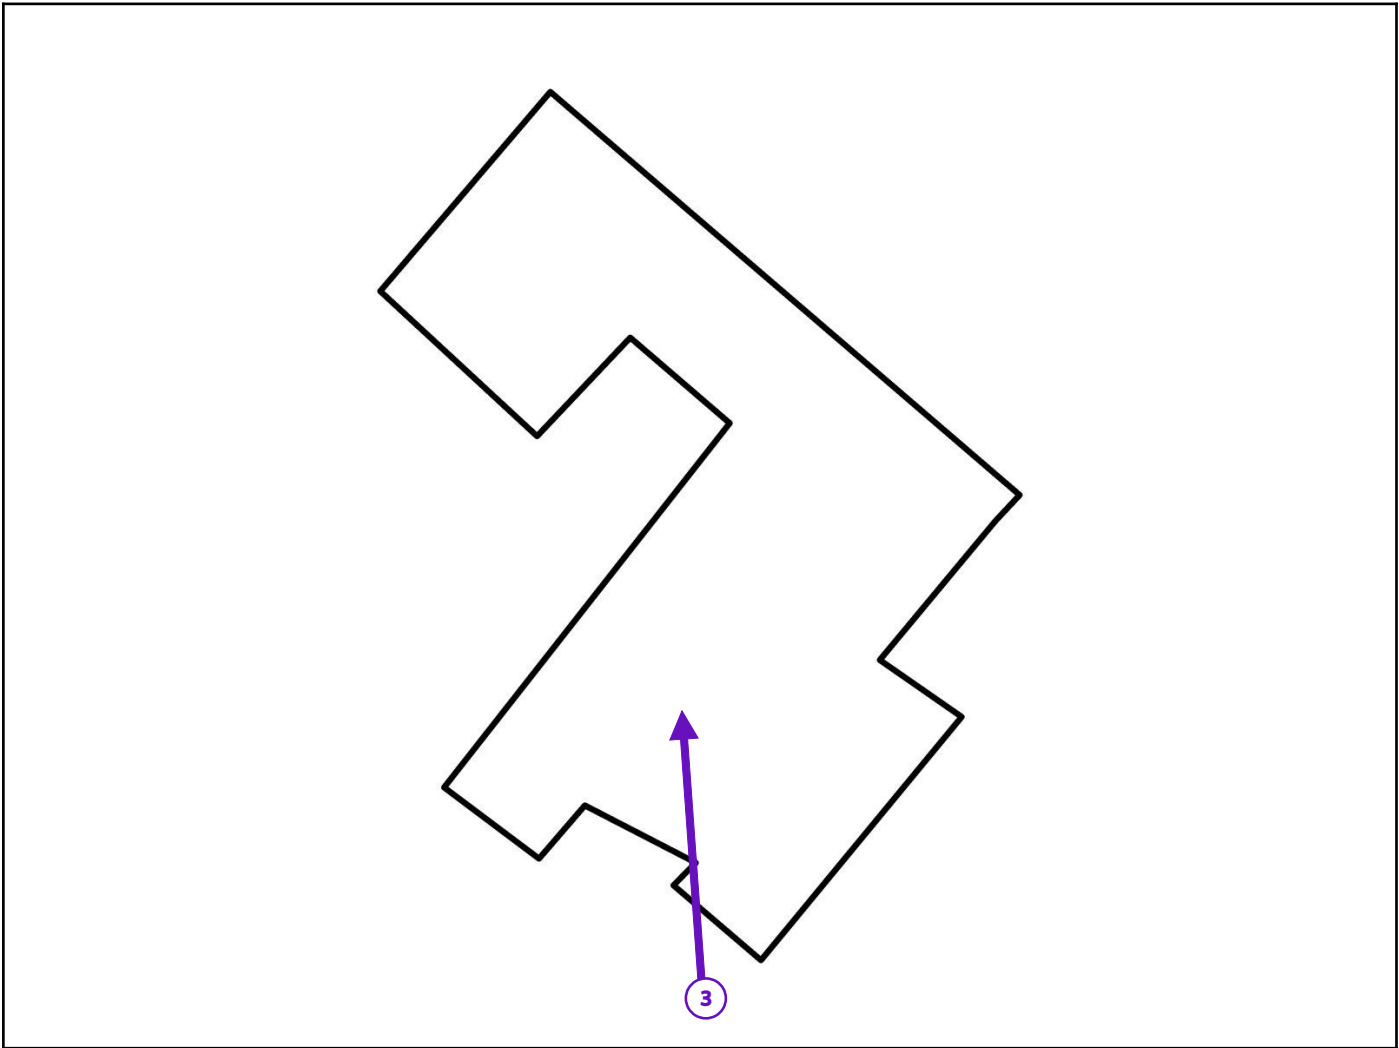
# Plan 1.5: Schema dakplan woning

| Beschrijving | Type | Actie |
|---|---|---|
| 3. Beperking: schouw niet inspecteerbaar | Beperking | - |

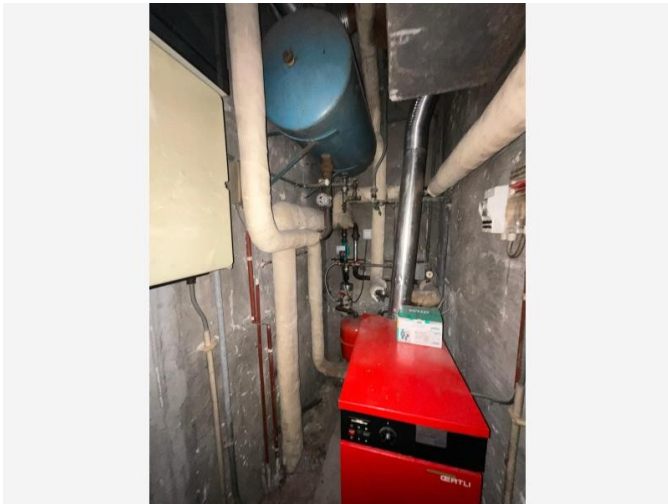
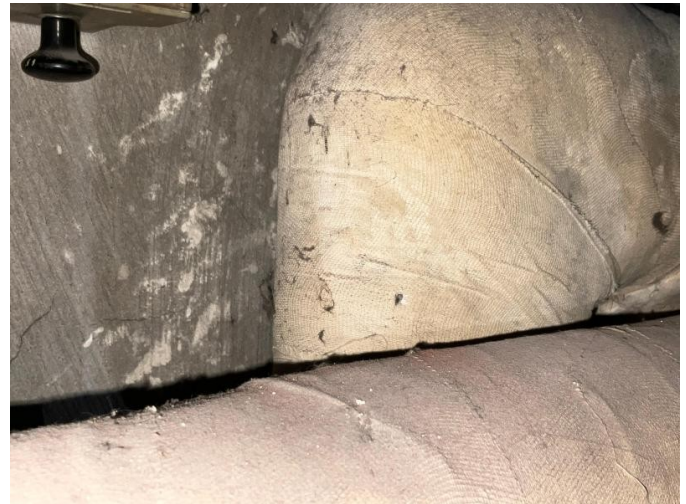
# Fiche 1: Thermische isoaltie van chauffagebuizen: Pleister.

Asbestmateriaal

Het asbestmateriaal valt onder de mijlpaal van 2034.

| Eindbeoordeling materiaalarisico | Verhoogd materiaalarisico en/of verhoogde kans op vezelvrijgave |

| Gebondenheid | Categorie 2: niet-hechtgebonden met matrix |
| Asbestsoort (vezeltype) | Amfibool aanwezig, uitgezonderd crocidoliet |
| Toestand van het materiaal | Licht beschadigd, licht verweerd. Intacte calciumsilicaatplaat of materiaal met categorie 3-gebondenheid |

| # | Type | Referentie | Resultaat |
|---|---|---|---|
| 1.1 | Mengmonster | 404/B | Amosiet |
| 1.2 | Mengmonster | 404/R | Amosiet |

- Zorg voor een veilig beheer. Vermijd het beschadigen van het asbestmateriaal. Controleer de toestand jaarlijks op wijzigingen.
- Voer bijkomende staalname(s) uit.

- Hermetische zone (erkend asbestverwijderaars)  
Bepaalde risicovolle asbestmaterialen mogen enkel door erkende asbestverwijderaars verwijderd worden via de techniek hermetische zone of met de couveusezakmethode. De ondernemingen in de onderstaande link zijn erkend voor het uitvoeren van asbestverwijdering zowel met eenvoudige handelingen als volgens de hermetisch afgesloten zone, tenzij anders vermeld. Zij volgen daarbij strikte veiligheidsprocedures en gebruiken gespecialiseerd materieel: <https://werk.belgie.be/nl/erkenningen/erkenning-asbest-bedrijven-erkend-voor-afbraak-verwijderingswerken>

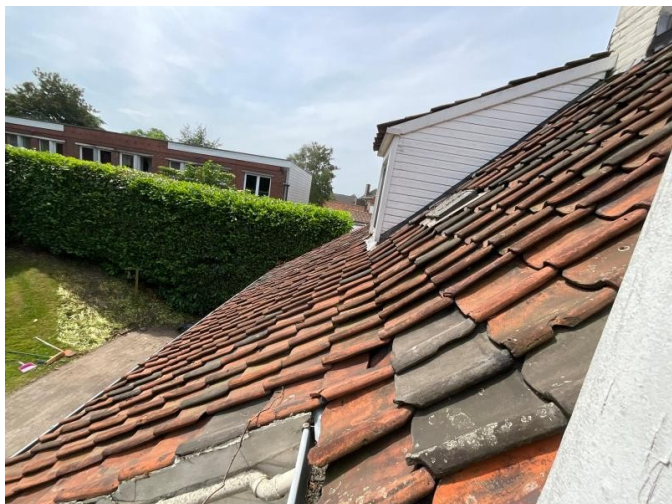
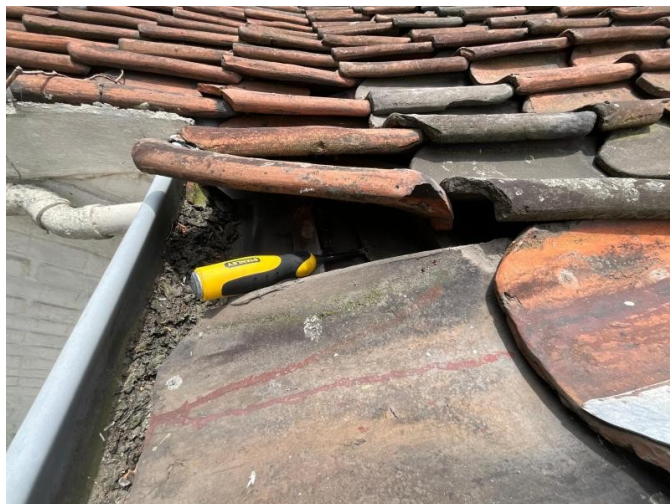
Het asbestmateriaal valt onder de mijlpaal van 2040.

| Eindbeoordeling materiaalrisico | Laag materiaalrisico en/of verlaagde kans op vezelvrijgave |

| Gebondenheid | Categorie 1: hechtgebonden in oorsprong |
| Asbestsoort (vezeltype) | Alleen chrysotiel aanwezig |
| Toestand van het materiaal | Licht beschadigd, licht verweerd. Intacte calciumsilicaatplaat of materiaal met categorie 3-gebondenheid |

| # | Type | Referentie | Resultaat |
|---|---|---|---|
| 2.1 | Puntmonster | 601-G | Chrysotiel |
| 2.2 | Puntmonster | 601-H | Chrysotiel |

- Zorg voor een veilig beheer en verwijder dit asbestmateriaal wanneer het bij werken eenvoudig bereikbaar wordt. Controleer de toestand jaarlijks op wijzigingen.
- Voer bijkomende staalname(s) uit.

- Eenvoudige handelingen: mag via doe-het-zelf of door werknemer(s) met opleidingsattest eenvoudige handelingen  
Indien u dit als doe-het-zelver wenst te verwijderen dient u de nodige voorzorgsmaatregelen te nemen:  
Informeert u op voorhand bij uw plaatselijk recyclagepark welke maatregelen u kunt treffen voor een veilig transport en afgave of ophaling van de asbesttoepassing. De meeste recyclageparken hebben specifieke zakken en beschermkledij ter beschikking.

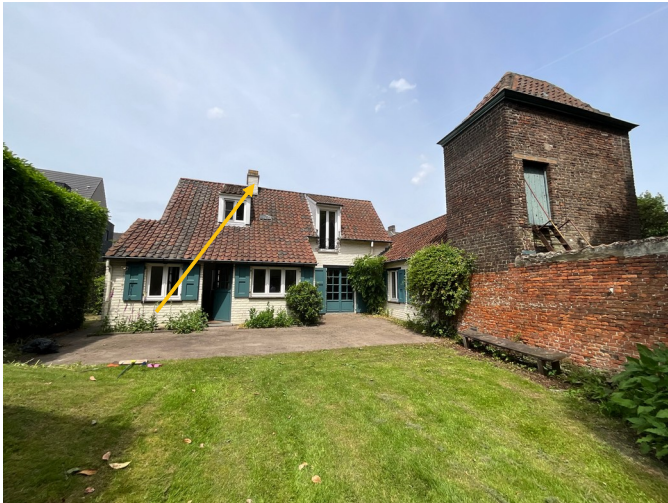
Situeringsfoto

**Reden:** Het te onderzoeken materiaal situeert zich hoger dan 3,50 m te rekenen vanaf een veilige ondergrond

**Uitleg van de asbestdeskundige:** In de rookgaskanalen kunnen asbesthoudende stoepassingen verwerkt zijn. Dit kan echter niet worden geïnspecteerd. Bij sanering of renovatie wordt aangeraden om bij vaststelling dat er schouwpijpen zijn gebruikt, deze te laten onderzoeken op het al dan niet asbesthoudend karakter ervan.

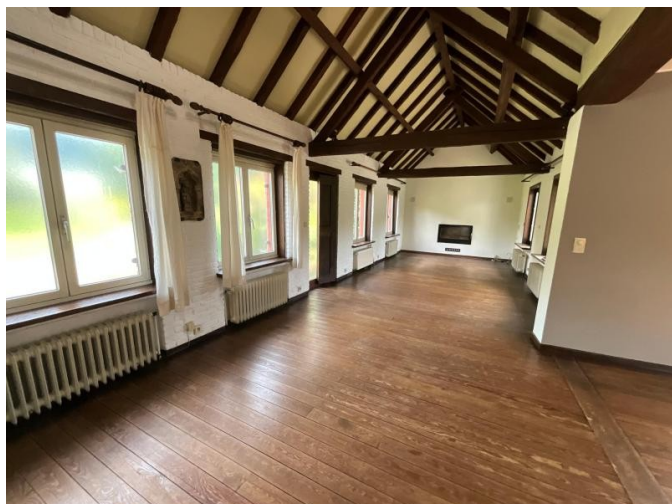
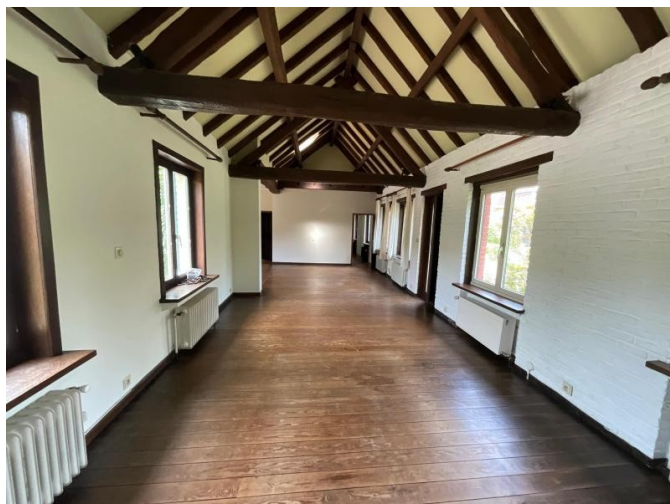
Verskillende plafonds bestaan uit beplating en/of lambriseringen welke niet-asbest-verdacht zijn. Binnen het kader van een niet-destructief onderzoek konden de achterliggende lagen niet worden geanalyseerd. Enkel door deze te verwijderen of door een destructief onderzoek kunnen de achterliggende lagen geanalyseerd worden. Bij vernieuwing van deze binnenschil wordt aanbevolen om nieuw monstername te laten nemen.

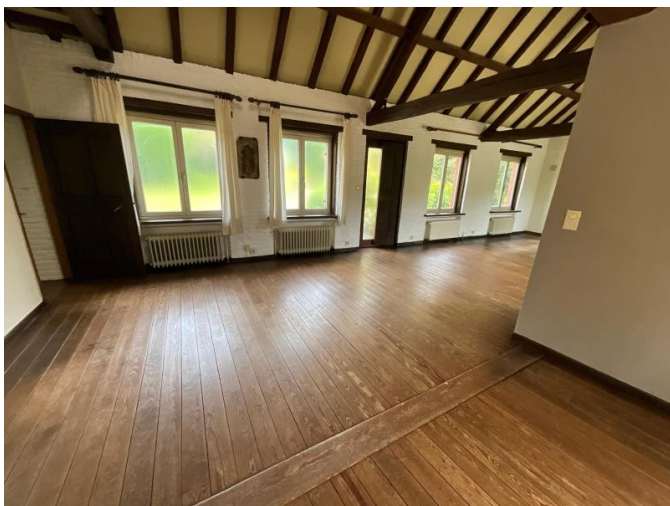
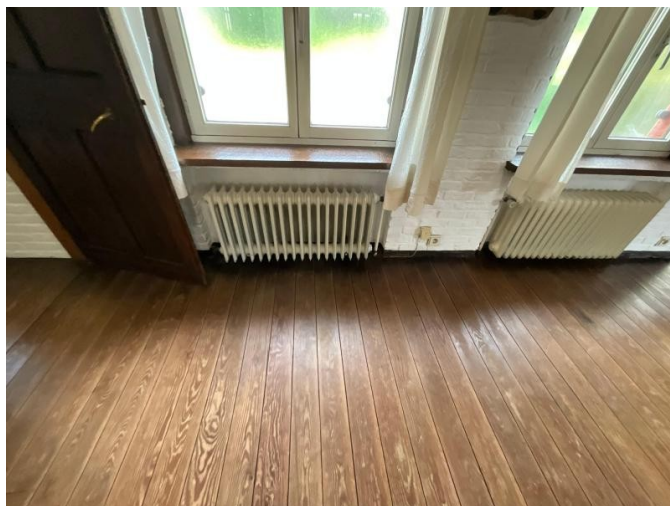
Deze radiatoren bestaan uit separate samengevoegde elementen. Tussen deze elementen kunnen asbesthoudende geperste dichtingsringen verwerkt zijn. Enkel bij ontmanteling van deze radiatoren is er risico op het vrijkomen van asbestvezels en desgevallend wordt advies gegeven om deze door een gespecialiseerde firma te laten onderzoeken voordat deze gerecycleerd worden. Indien deze radiatoren naar het containerpark worden gebracht, dienen ze in de asbesthoudende container te worden gedeponeerd.

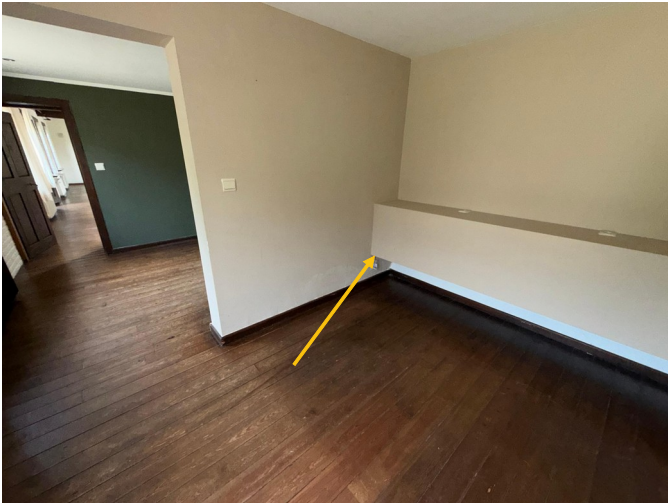
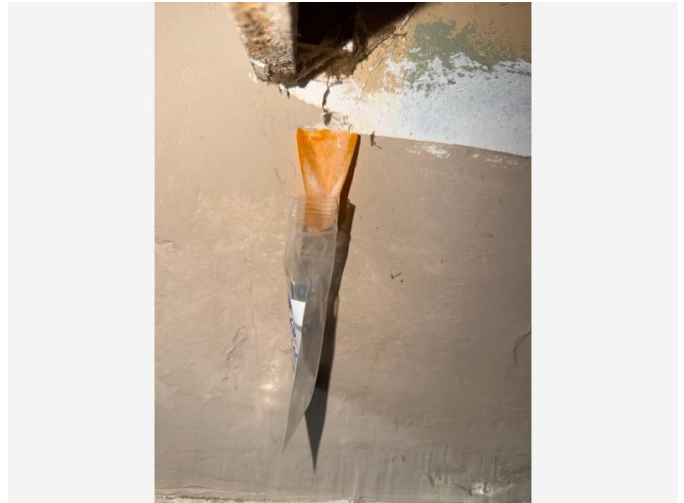
## Fiche 6: Wanden: pleisterwerk

Geen asbest

| # | Type | Referentie | Resultaat |
|---|---|---|---|
| 6.1 | Mengmonster | 101 | Geen asbest |

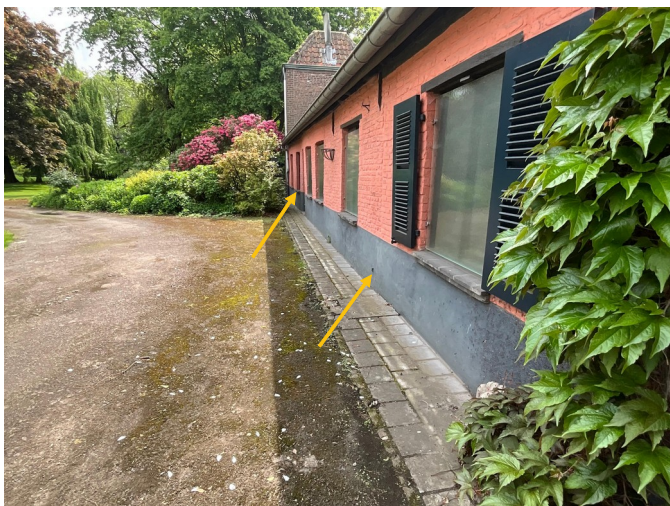
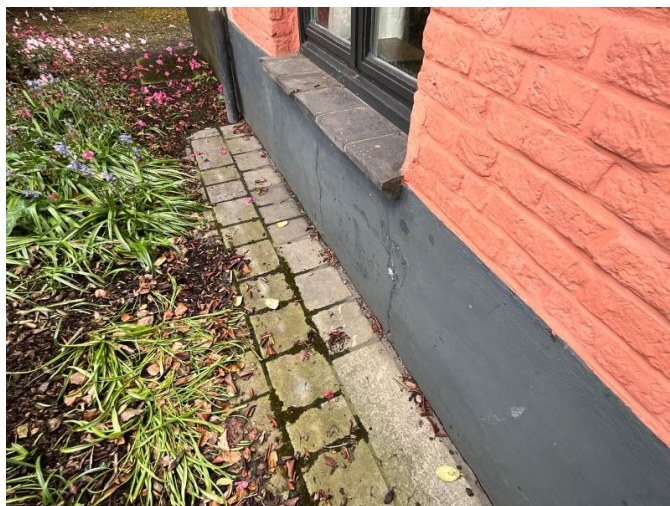
## Fiche 7: Buitenschil: crepi / cementering

Geen asbest

| # | Type | Referentie | Resultaat |
|---|---|---|---|
| 7.1 | Mengmonster | 703 | Geen asbest |

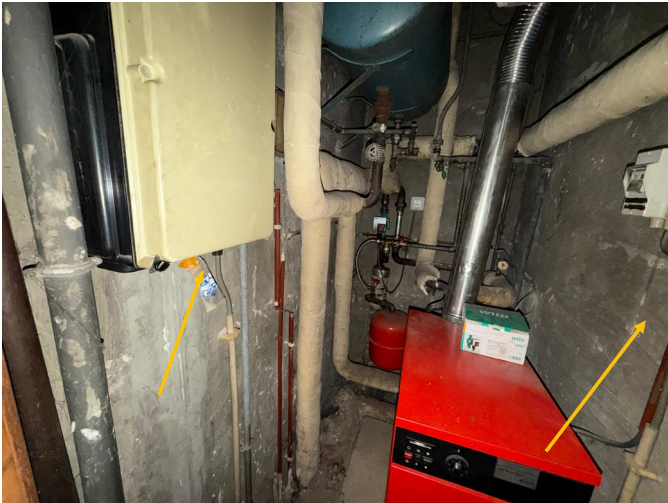
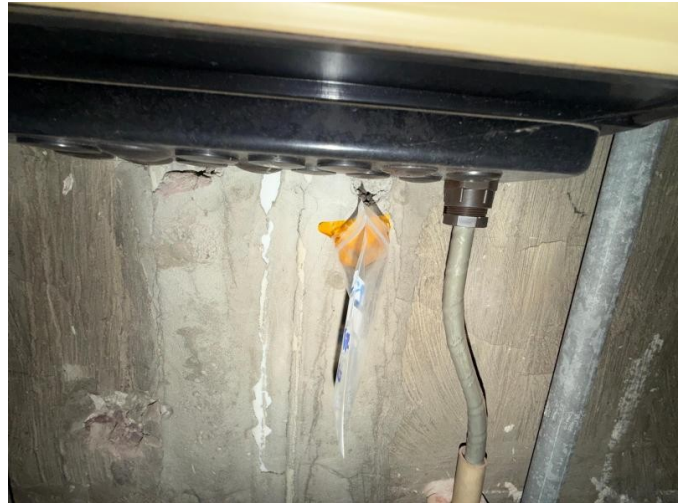
## Fiche 8: Wanden: Cementering

Geen asbest

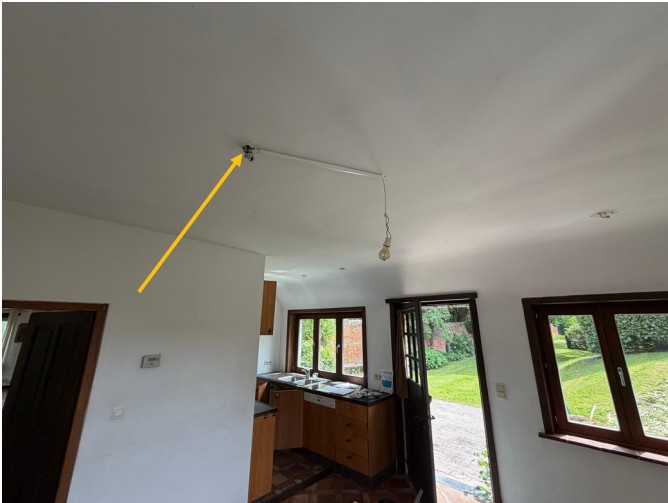
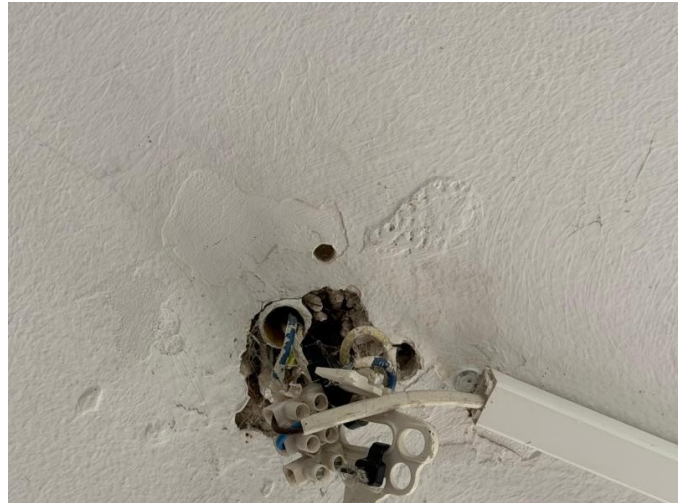
## Fiche 9: Plafonds: pleisterwerk

Geen asbest

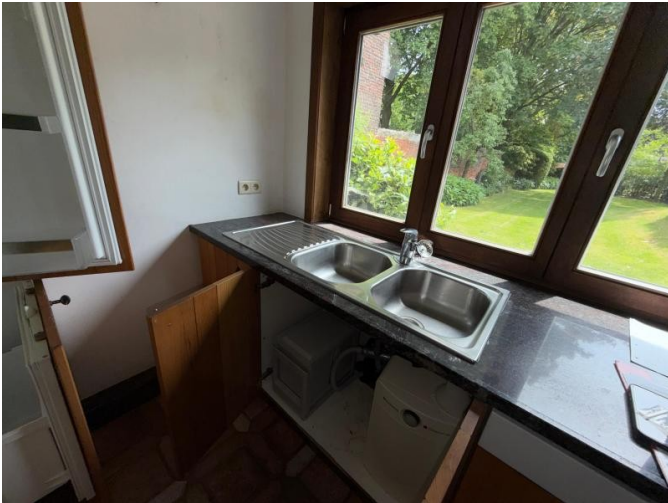
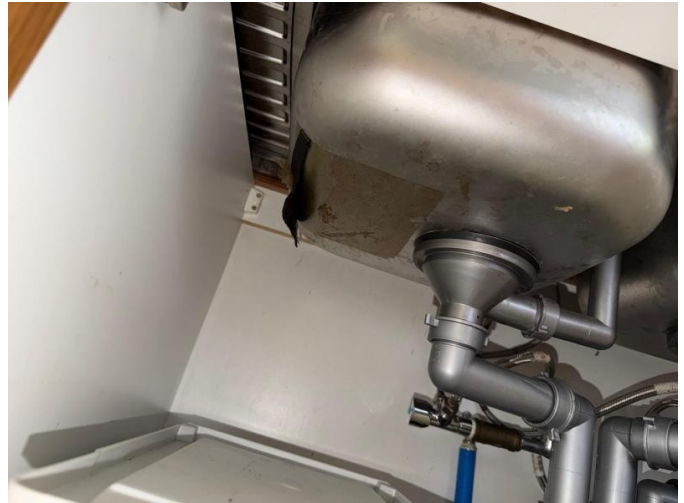
## Fiche 10: Anti-dreunplaat wasbak

Geen asbest

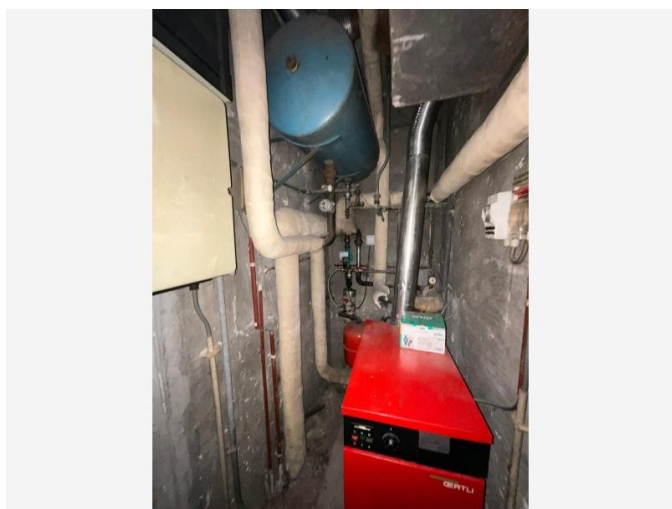
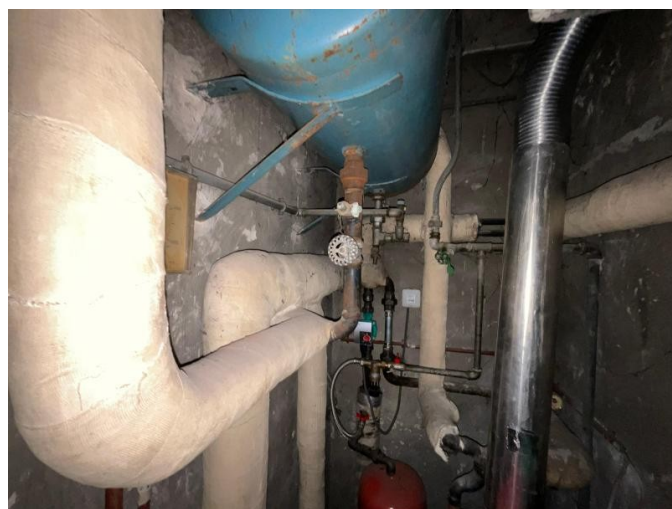
### Fiche 12: Packingen

| Beschrijving | Notitie | Terug te vinden op plannen |
|---|---|---|
| Fiche 12: Packingen | In de stookruimte kunnen de oudere kraantjes en verbinding asbesthoudende packingen bevatten. Hier zijn deze echter niet waarneembaar. | Plan 1.2: Schema woning gvl |
