# Asbestinventarisatetest

Priesterstraat 6, 9050 Gent

Attestnummer : **20260803-000029.000**

Uitgegeven op : **03.08.2026**

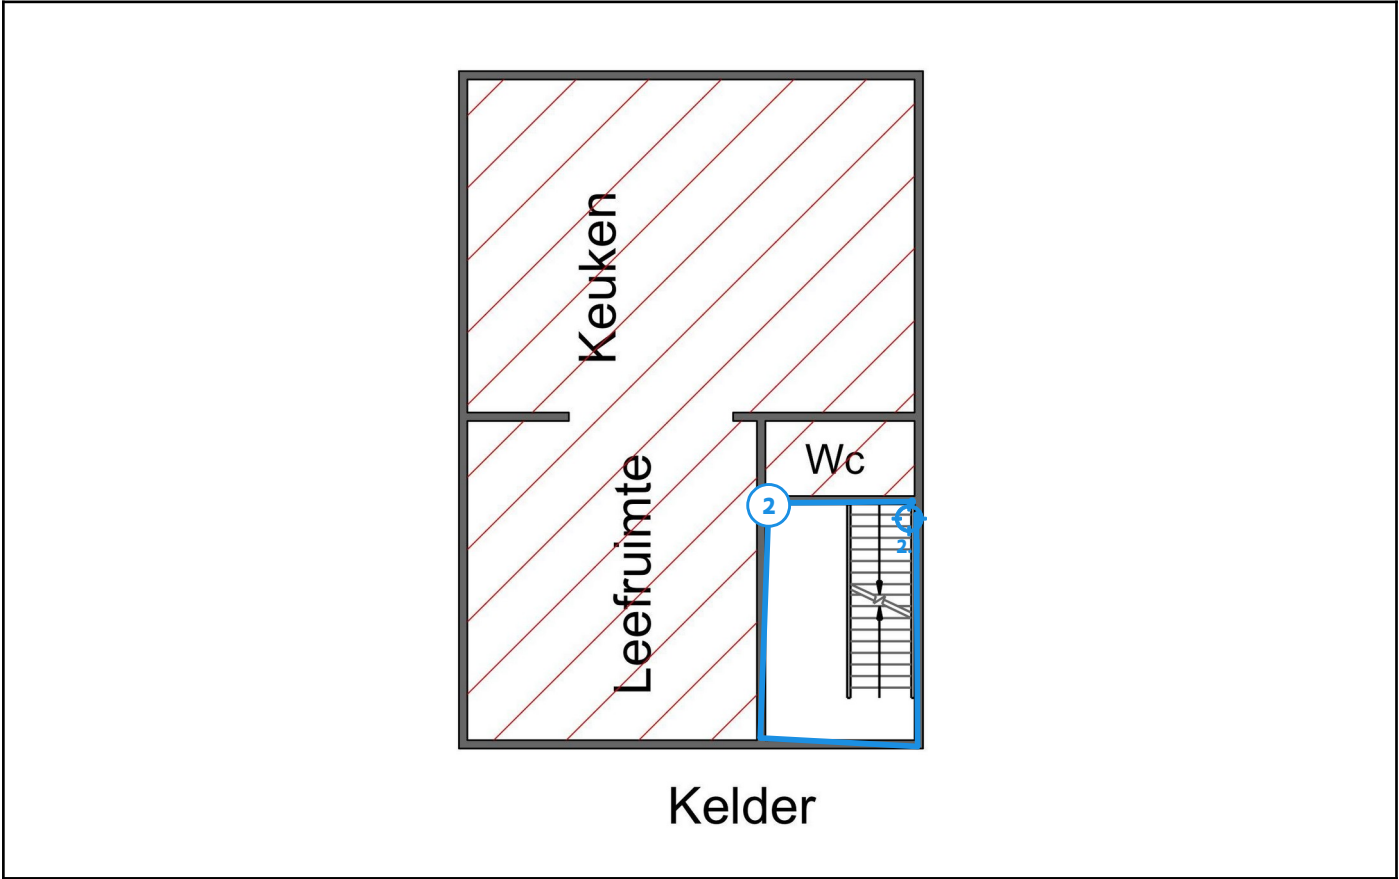
# Plan 1.1: Schema kelder

| Beschrijving | Type | Actie |
|---|---|---|
| 2. Wanden: pleisterwerk | Geen asbest | - |

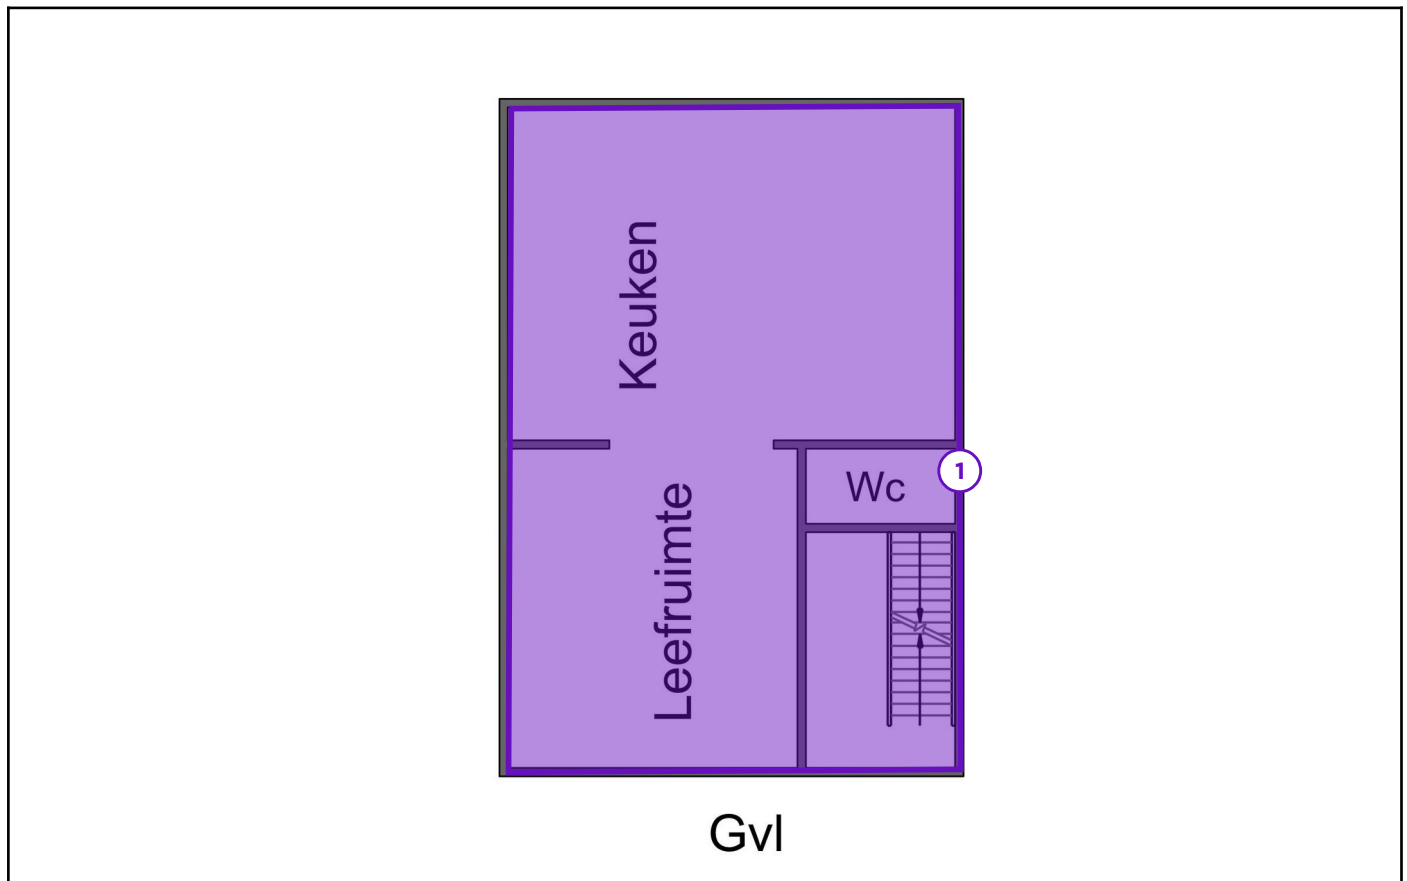
## Plan 1.3: Schema woning gvl

| Beschrijving | Type | Actie |
|---|---|---|
| 1. Plafonds: gipskarton beplating | Advies | - |

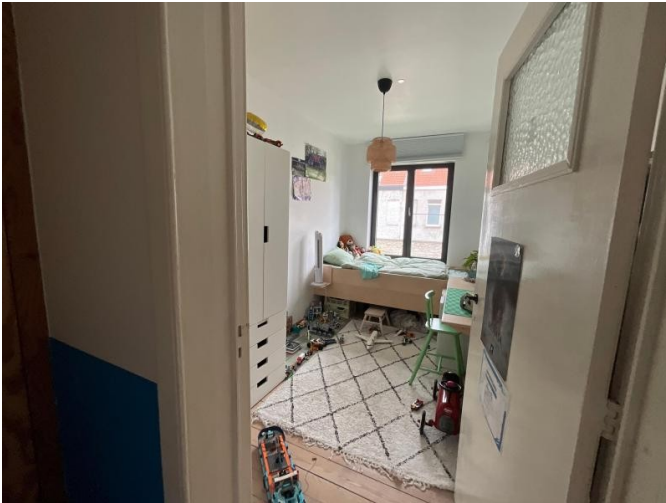
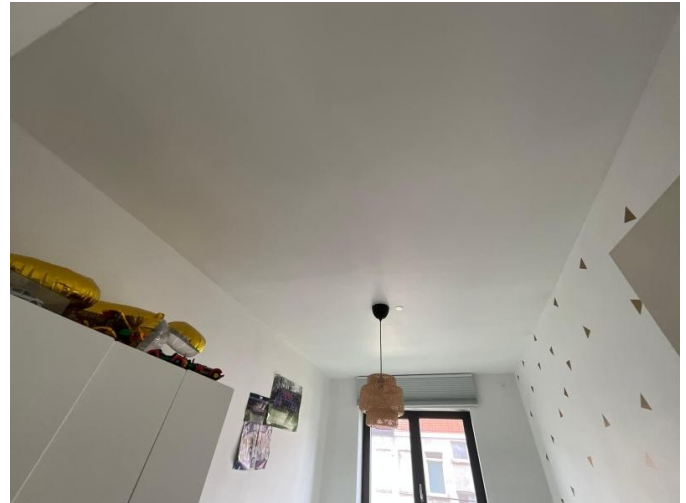
### Informatie over een niet-asbestverdacht materiaal

Verskillende plafonds bestaan uit gipskartonbeplating. Binnen het kader van een niet-destructief onderzoek konden de achterliggende lagen niet worden geanalyseerd. Enkel door deze te verwijderen of door een destructief onderzoek kunnen de achterliggende lagen geanalyseerd worden. De smeerlagen tussen de gipskartonplaten konden niet worden vastgesteld, en dienen bij sanering bemonsterd te worden ingeval er twijfel is dat ze aangebracht zijn voor 2001. Bij vernieuwing van deze binnenschil wordt aanbevolen om nieuw monsternamen te laten nemen.

| Basis voor advies | De asbestdeskundige beoordeelt het materiaal als niet-asbestverdacht. |

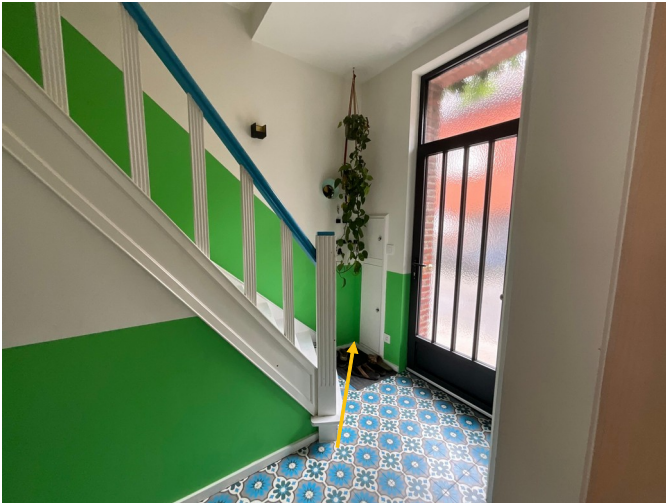
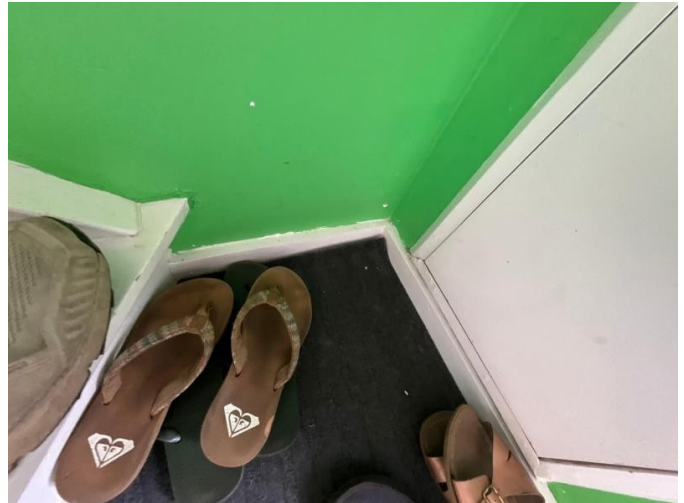
## Fiche 2: Wanden: pleisterwerk

### Conclusie

Geen asbest

| # | Type | Referentie | Resultaat |
|---|---|---|---|
| 2.1 | Mengmonster | 101 | Geen asbest |

| Opmerking | <p>De hoeveelheid is een benadering op basis van opmetingen ter plaatse. Hieraan kunnen evenwel geen rechten worden ontleend.</p> <p>In de stookruimte kon er geen staal worden genomen.</p> |

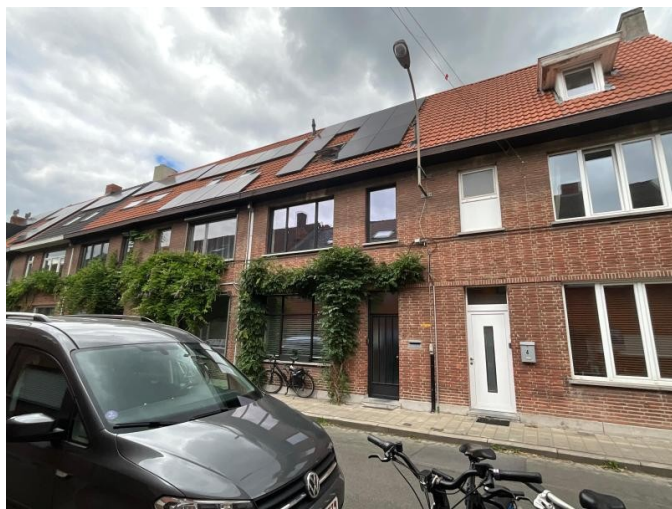
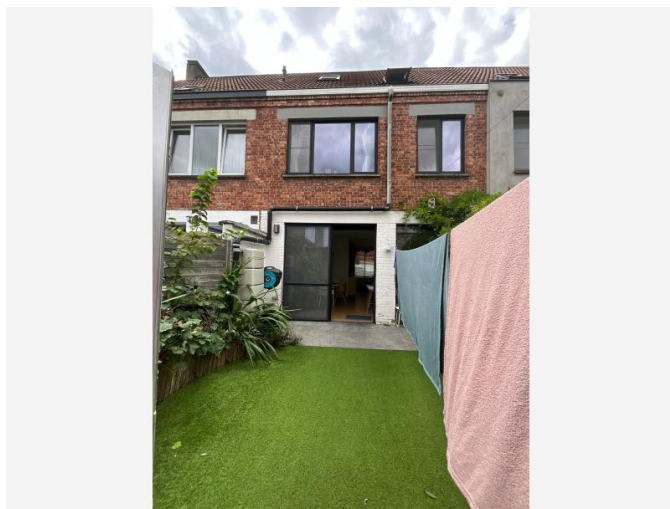
### Fiche 3: Dakpannen

| Beschrijving | Notitie | Terug te vinden op plannen |
|---|---|---|
| Fiche 3: Dakpannen | Het dak bestaat uit dakpannen. | - |

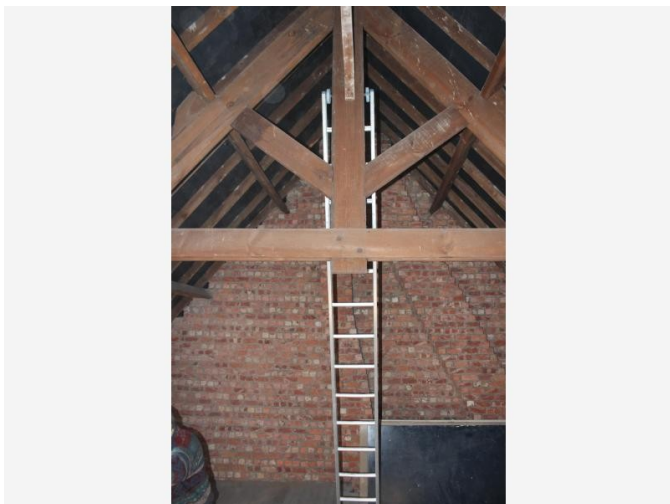
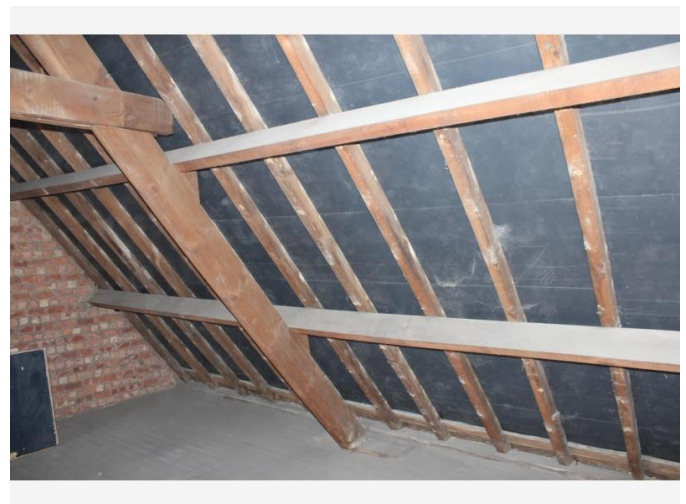
## Fiche 5: Onderdak in kunststof

| Beschrijving | Notitie | Terug te vinden op plannen |
|---|---|---|
| Fiche 5: Onderdak in kunststof | Het onderdak werd geïnspecteerd en er werd vastgesteld dat het uit kunststof bestaat. | - |

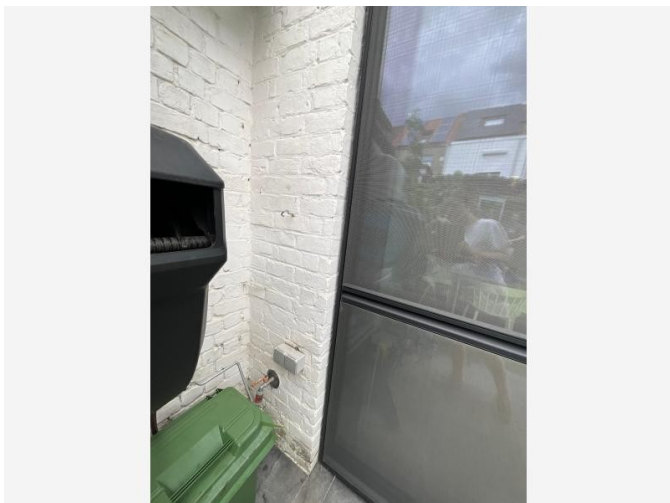
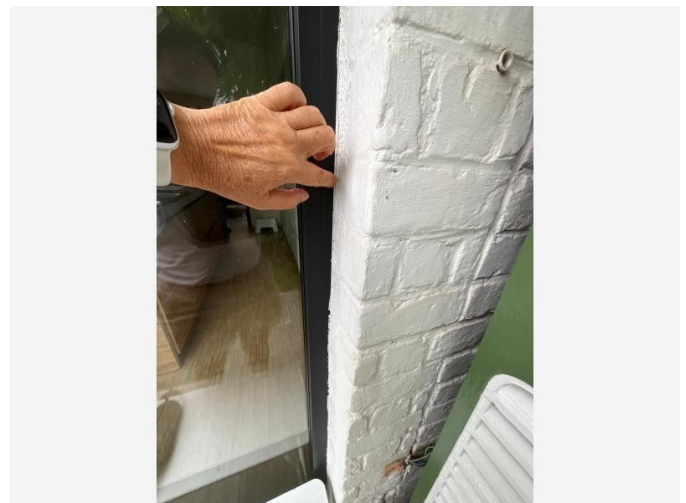
## Fiche 6: Afkitting schrijnwerk

| Beschrijving | Notitie | Terug te vinden op plannen |
|---|---|---|
| Fiche 6: Afkitting schrijnwerk | Er werd geen asbestverdacht afkittingsmateriaal vastgesteld, noch tussen kozijn en glas, noch tussen kozijn en muur. | - |
