# Asbestinventarisatetest

Hoogpoort 57/0101, 9000 Gent

Attestnummer : **20250528-000035.000**

Uitgegeven op : **28.05.2025**

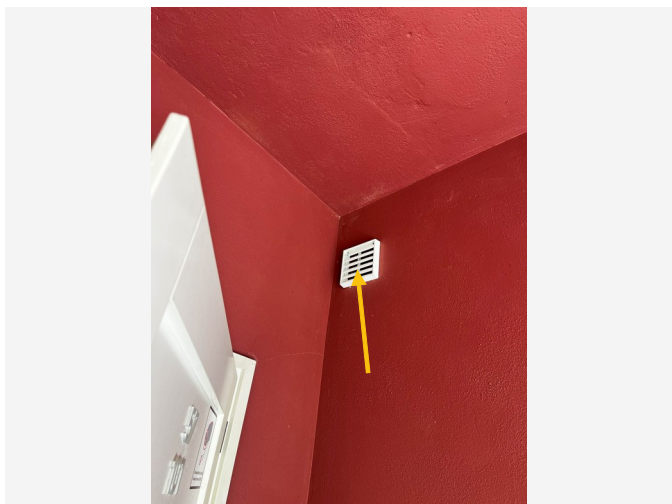
Doorheen de rooster kon geen asbesthoudend materiaal worden vastgesteld. Waakzaamheid is geboden eens het rooster wordt losgemaakt.

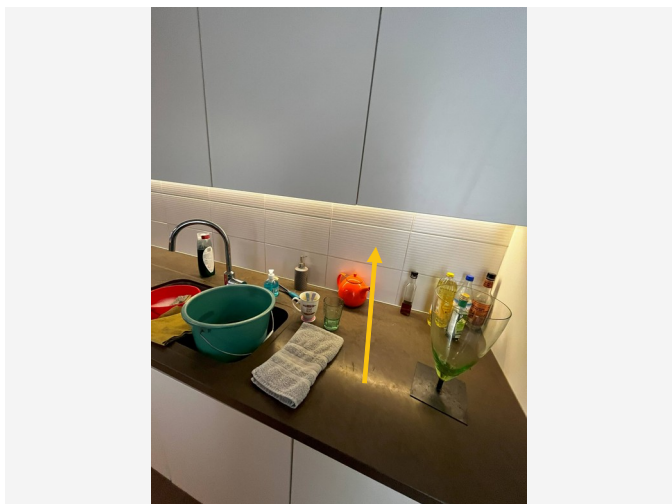
In de keuken en badkamer werden faiencen aan de muren opgemerkt. Deze faiencen kunnen aan de muur geplaatst zijn met asbesthoudende lijm. Tijdens het plaatsbezoek was het niet mogelijk om hier een staal te nemen aangezien het over een niet-destructief onderzoek gaat. Bij renovatiewerken is voorzichtigheid geboden wat betreft de faiencen.

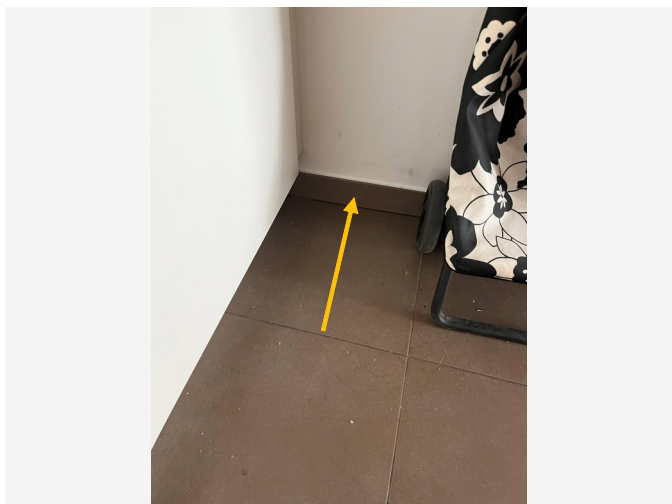
De plinten kunnen aan de muur geplaatst zijn met asbesthoudende lijm. Tijdens het plaatsbezoek was het niet mogelijk om hier een staal te nemen aangezien het over een niet-destructief onderzoek gaat. Bij renovatiewerken is voorzichtigheid geboden wat betreft de plinten.

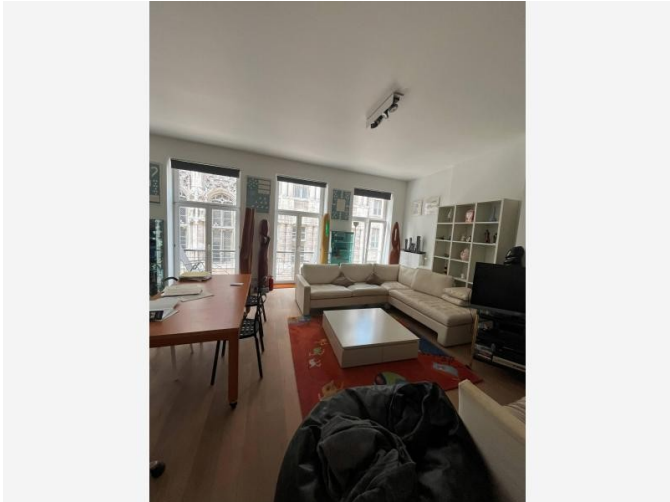
## Fiche 4: Recent volledig gerenoveerd appartement (2010)

Tijdens onze rondgang hebben we kunnen vaststellen dat het appartement volledig gerenoveerd is. Er werden geen asbestverdachte materialen aangetroffen.

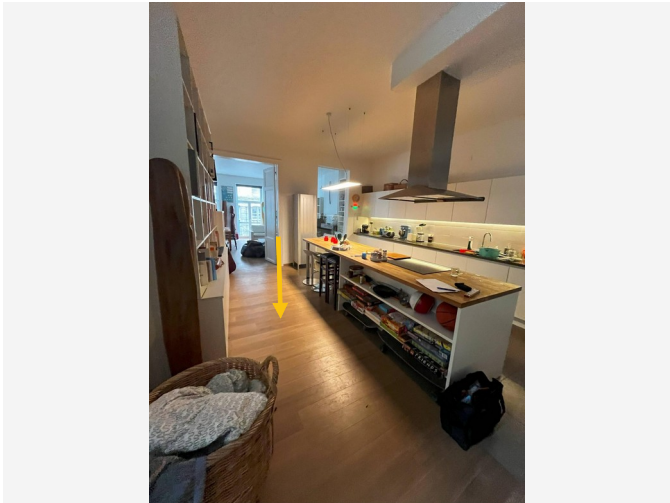
De vloer is bedekt met plaatmateriaal. Bij renovatie is voorzichtigheid geboden voor eventueel onderliggende asbestverdacht materialen. De vloer is aanwezig in leefruimte, keuken en beide slaapkamers.

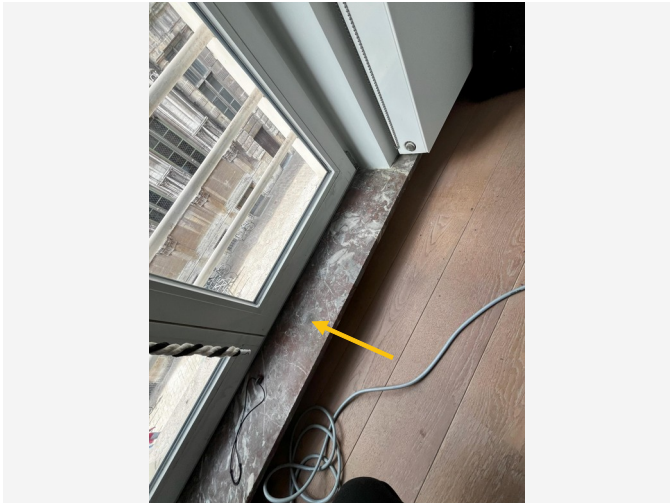
De venterbanken, tablet boven radiator keuken en omboording schouwen zijn vervaardigd uit natuursteen.

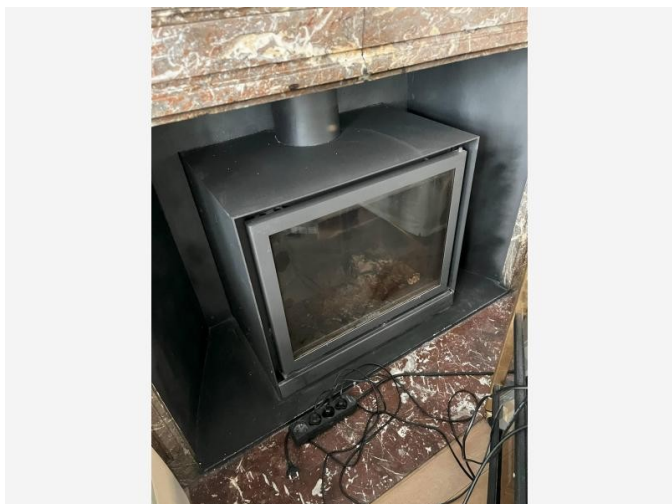
Op de houtkachel in leefruimte is geen bouwjaar aanwezig. De kachel kan mogelijk asbesthoudende materialen bevatten. Dit in de kachel zelf als in de schouw voor afvoer van rookgassen. Bij afbraakwerken van de kachel is voorzichtigheid geboden en wordt een voorgaan onderzoek aangeraden.

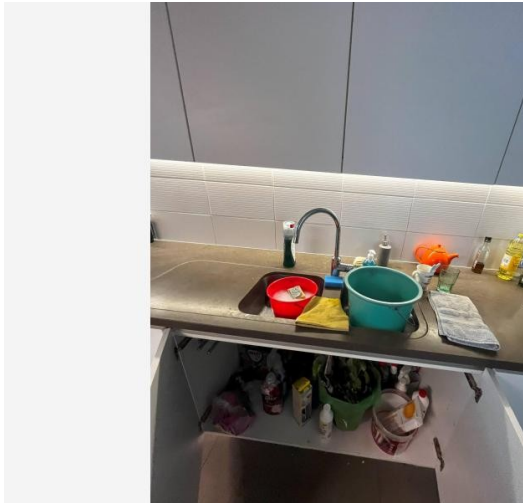
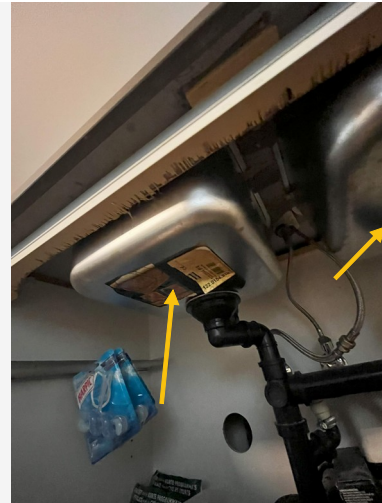
## Fiche 8: Antidreunfolie onder gootsteen

Geen asbest

| # | Type | Referentie | Resultaat |
|---|---|---|---|
| 8.1 | Puntmonster | PM01 | Geen asbest |

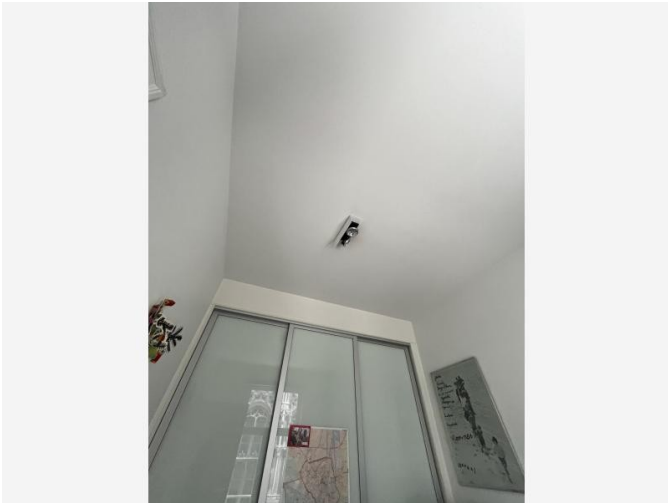
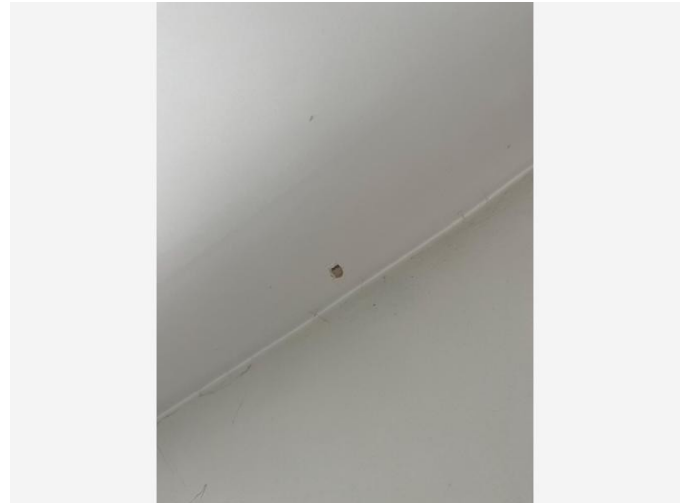
## Fiche 9: Pleisterwerk plafonds

Geen asbest

| # | Type | Referentie | Resultaat |
|---|---|---|---|
| 9.1 | Mengmonster | M02 | Geen asbest |

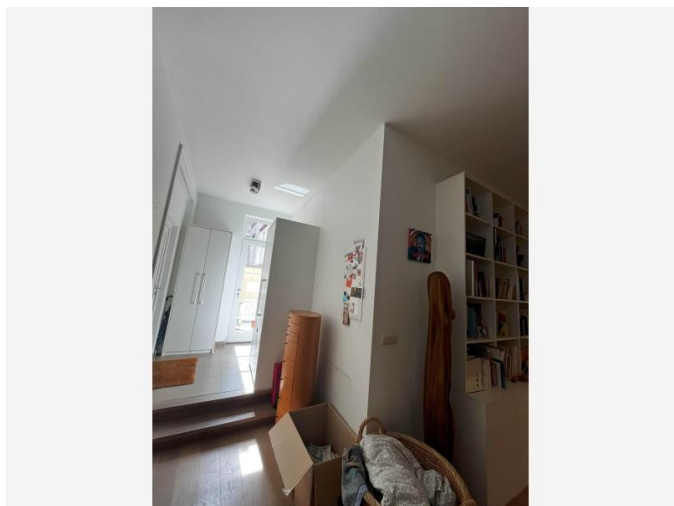
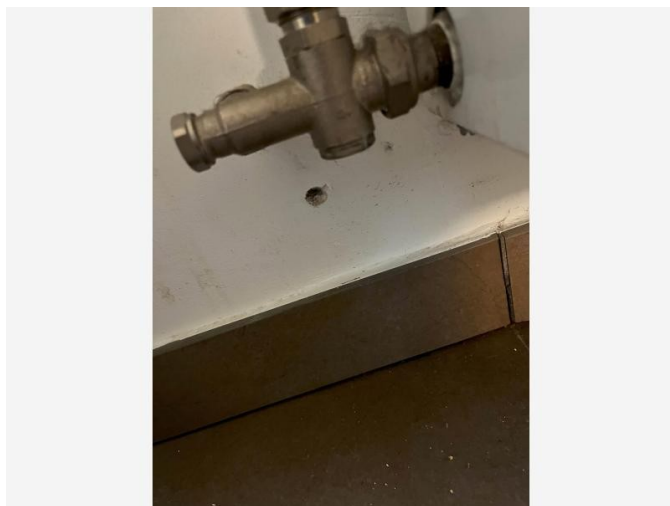
## Fiche 10: Pleisterwerk muren

Geen asbest

| # | Type | Referentie | Resultaat |
|---|---|---|---|
| 10.1 | Mengmonster | M01 | Geen asbest |
