# Asbestinventarisatetest

Keizervest 40, 9000 Gent

Attestnummer : 20260606-000044.000

Uitgegeven op : 06.06.2026

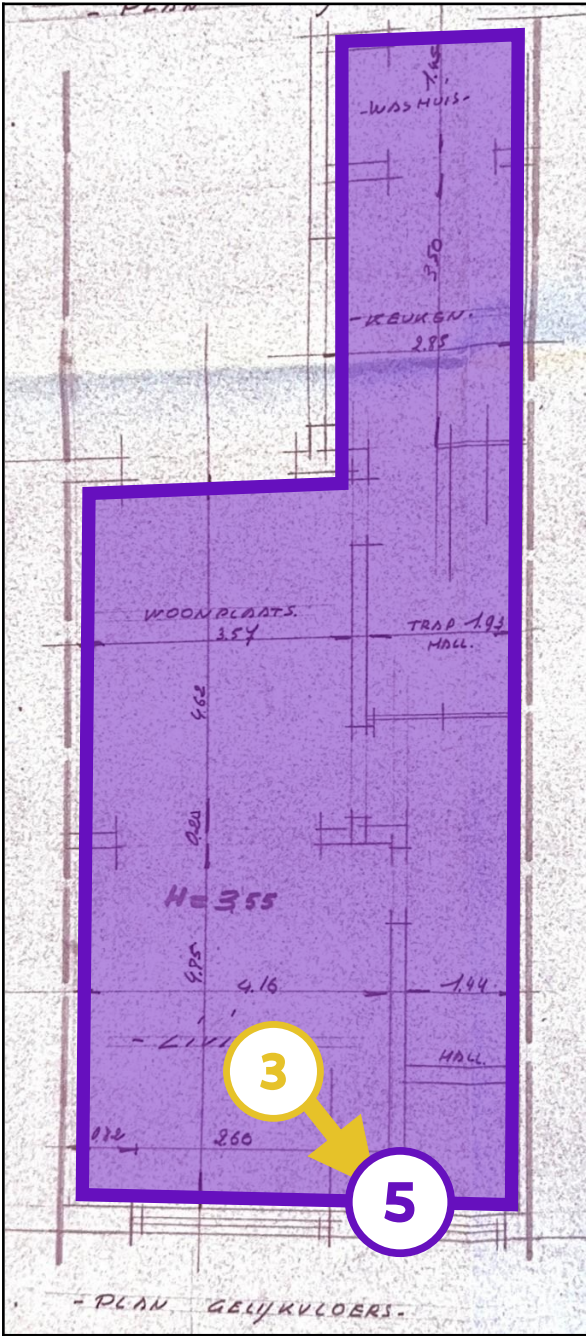
# Plan 1.1: Gelijkvloers

| Beschrijving | Type | Actie |
|---|---|---|
| 3. Bakeliet - teller elektriciteit | Asbestmateriaal | Zorgvuldig beheren |

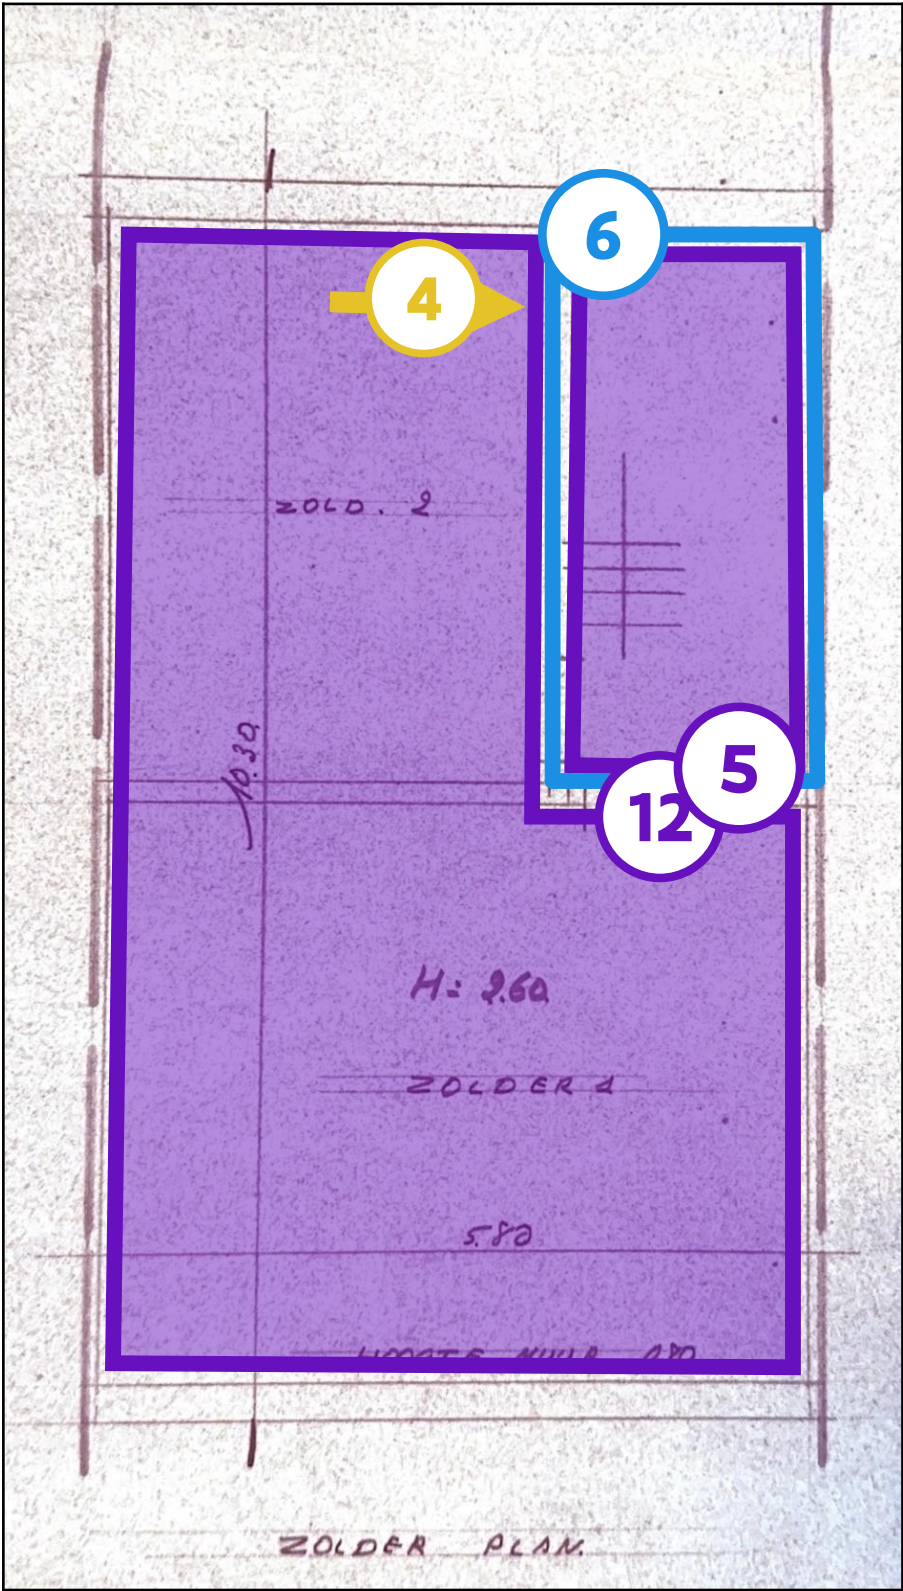
Plan 1.4: Zolder

| 4. Verluchtingsbuis in cement | Asbestmateriaal | Zorgvuldig beheren |

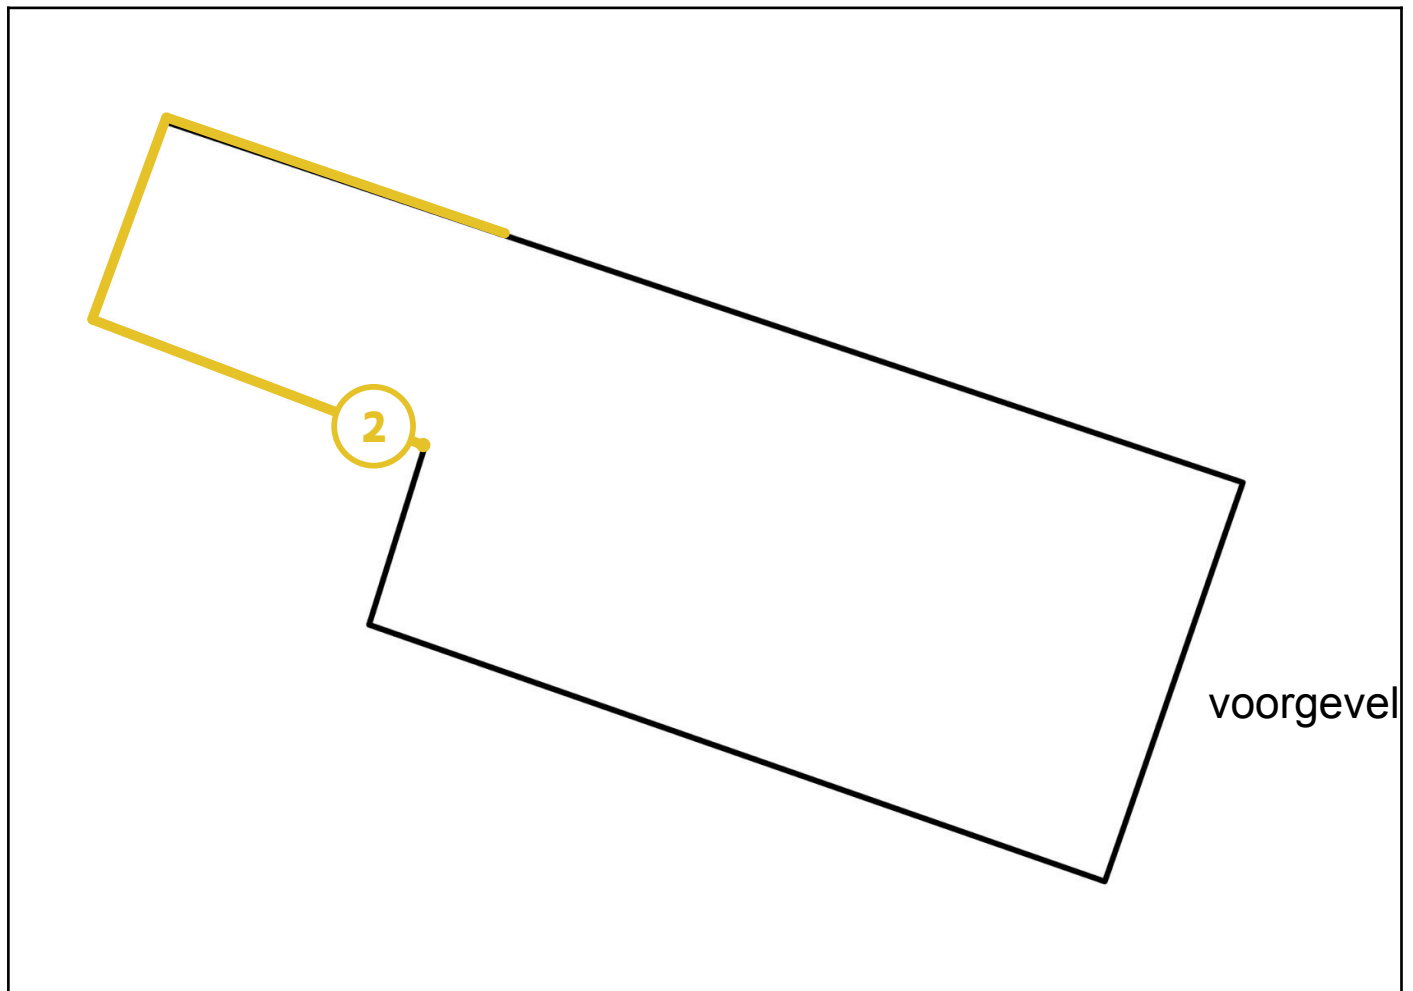
## Plan 1.5: Woning plan bovenaanzicht

| Beschrijving | Type | Actie |
|---|---|---|
| 2. Deksteen | Asbestmateriaal | Zorgvuldig beheren |

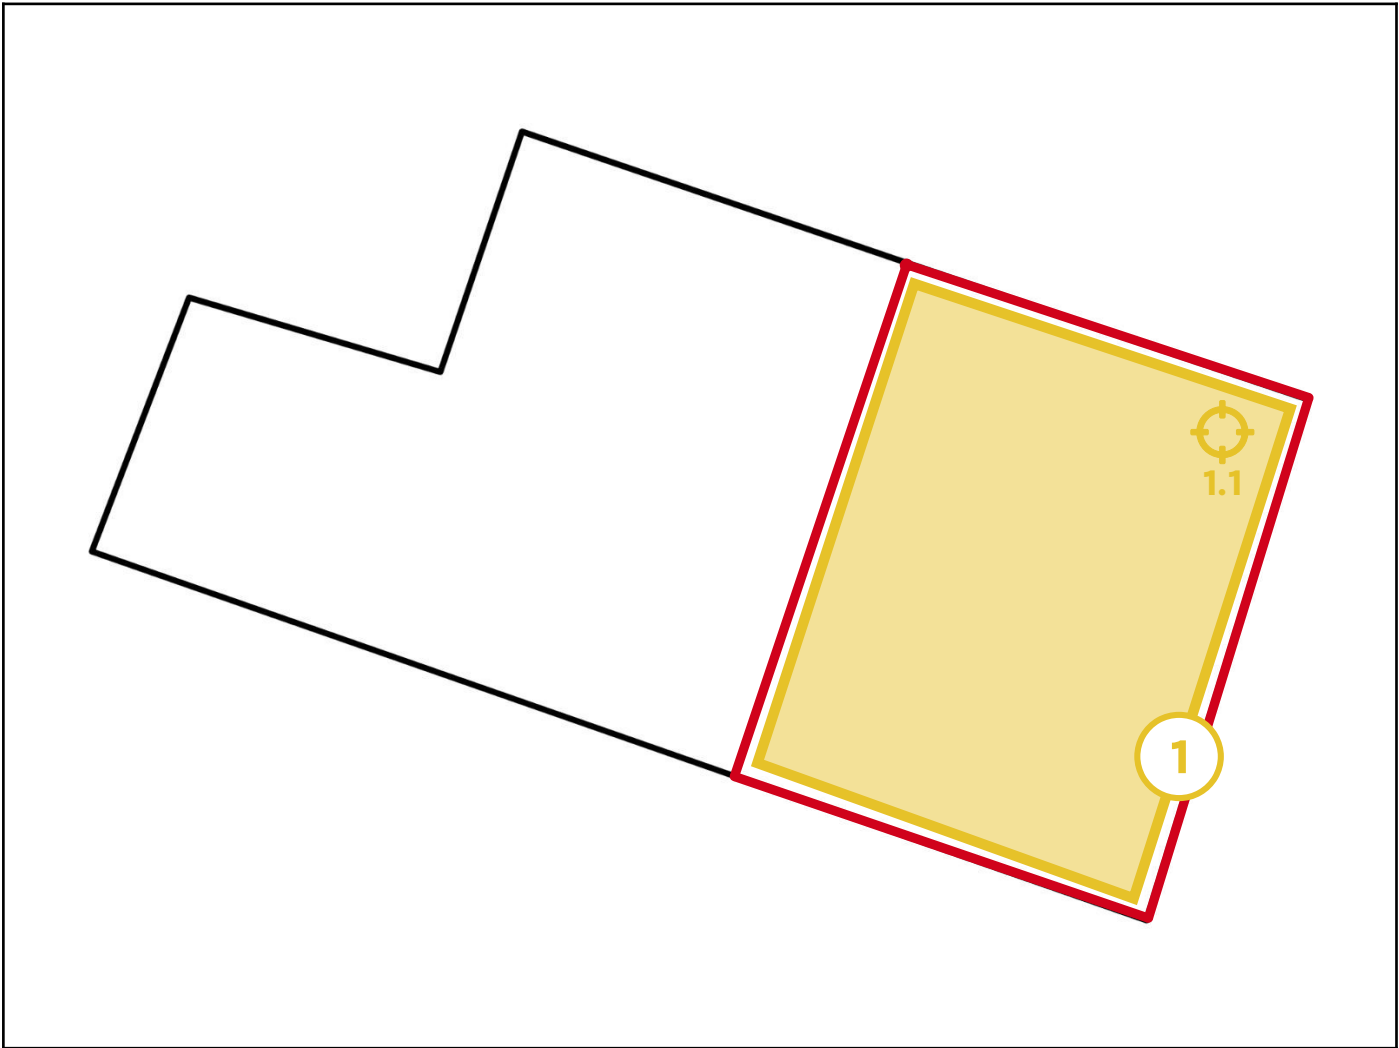
# Plan 2.1: Tuinhuis plan

| Beschrijving | Type | Actie |
|---|---|---|
| 1. Onderdak (type Menuiserite) tuinhuis | Asbestmateriaal | Zorgvuldig beheren |

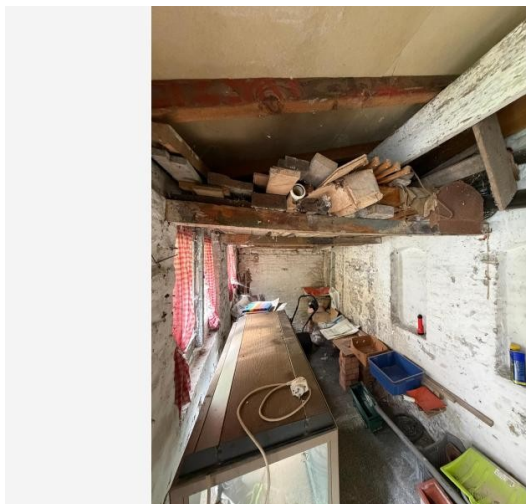
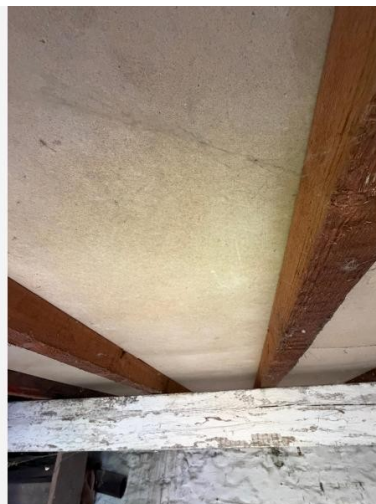
| Eindbeoordeling materiaalarisico | Laag materiaalarisico en/of verlaagde kans op vezelvrijgave |

| Toestand van het materiaal | Licht beschadigd, licht verweerd. Intacte calciumsilicaatplaat of materiaal met categorie 3-gebondenheid |

| # | Type | Referentie | Resultaat |
|---|---|---|---|
| 1.1 | Puntmonster | SN02 | Chrysotiel |

| Beschrijving | Onderdak (type Menuiserite) tuinhuis |
| Asbestmateriaal | Plaat, paneel, tablet - Type Menuiserite |
| Hoeveelheid (oppervlakte - dikte - aantal) | <ul style="list-style-type: none"><li>• 25,00 m<sup>2</sup> - 0,50 cm - 1 stuk</li></ul> |

Zorgvuldig beheren

- Zorg voor een veilig beheer. Vermijd het beschadigen van het asbestmateriaal. Controleer de toestand jaarlijks op wijzigingen.

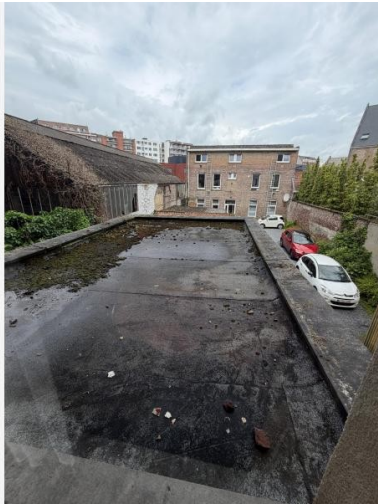
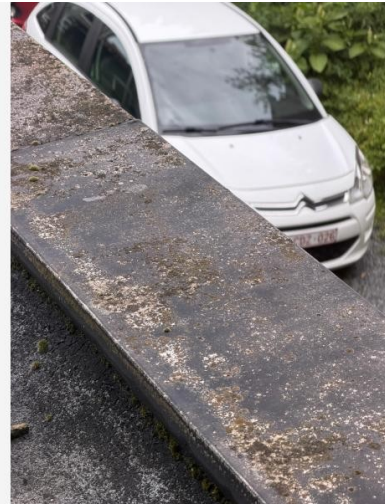
| Eindbeoordeling materiaalrisico | Laag materiaalrisico en/of verlaagde kans op vezelvrijgave |

| Asbestsoort (vezeltype) | Crocidoliet aanwezig |
| Toestand van het materiaal | Licht beschadigd, licht verweerd. Intacte calciumsilicaatplaat of materiaal met categorie 3-gebondenheid |

| Beschrijving | Deksteen |
| Asbestmateriaal | Deksteen, muurkap - Vol |
| Hoeveelheid (oppervlakte - dikte - aantal) | • 7,50 m <sup>2</sup> - 5,00 cm - 1 stuk |

Zorgvuldig beheren

- Zorg voor een veilig beheer. Vermijd het beschadigen van het asbestmateriaal. Controleer de toestand jaarlijks op wijzigingen.
- Voer bijkomende staalname(s) uit.

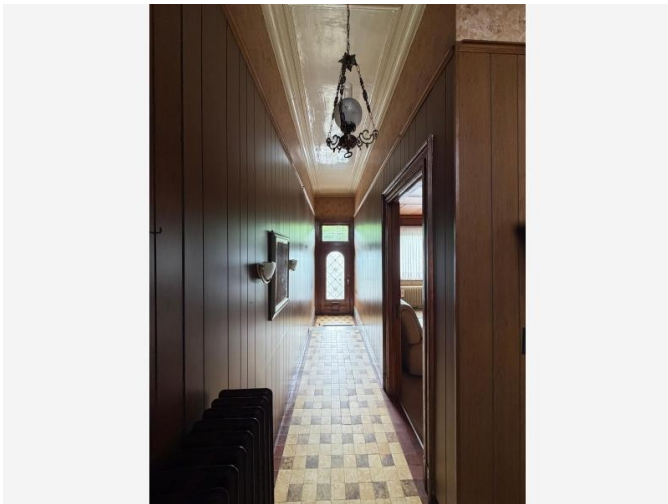
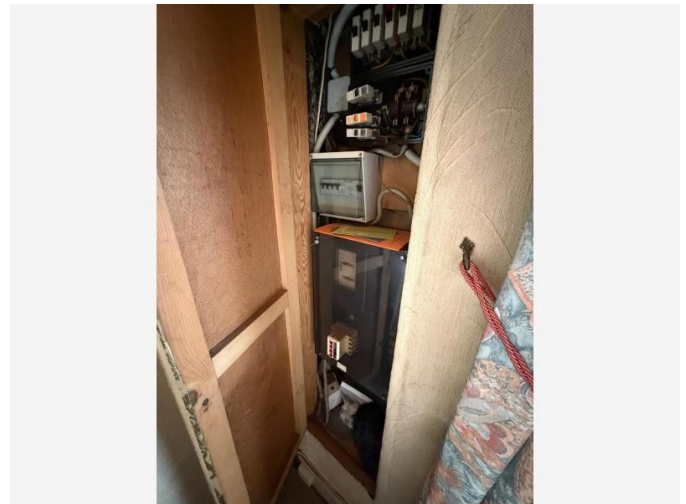
| Eindbeoordeling materiaalrisico | Laag materiaalrisico en/of verlaagde kans op vezelvrijgave |

| Asbestsoort (vezeltype) | Crocidoliet aanwezig |
| Toestand van het materiaal | Onbeschadigd, niet verweerd |

| Beschrijving | Bakeliet - teller elektriciteit |
| Asbestmateriaal | Plaat, paneel, tablet - Type Bakeliet |

Zorgvuldig beheren

- Zorg voor een veilig beheer. Vermijd het beschadigen van het asbestmateriaal. Controleer de toestand jaarlijks op wijzigingen.
- Voer bijkomende staalname(s) uit.

De elektrische teller is eigendom van uw netbeheerder en mag niet zondermeer door derden worden verwijderd of gemanipuleerd. Wend u tot uw netbeheerder voor meer informatie.

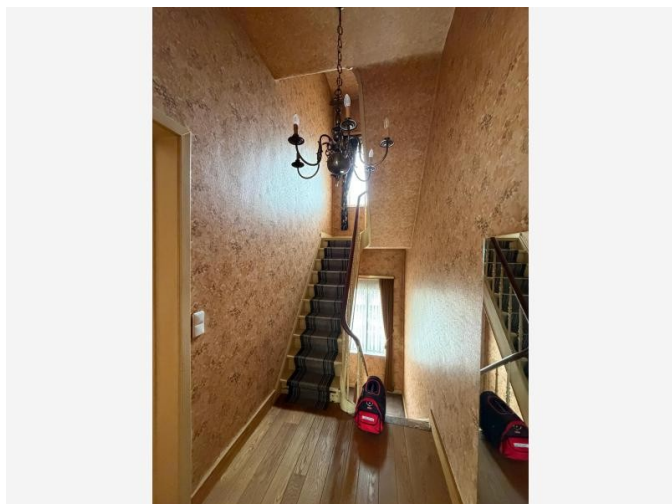
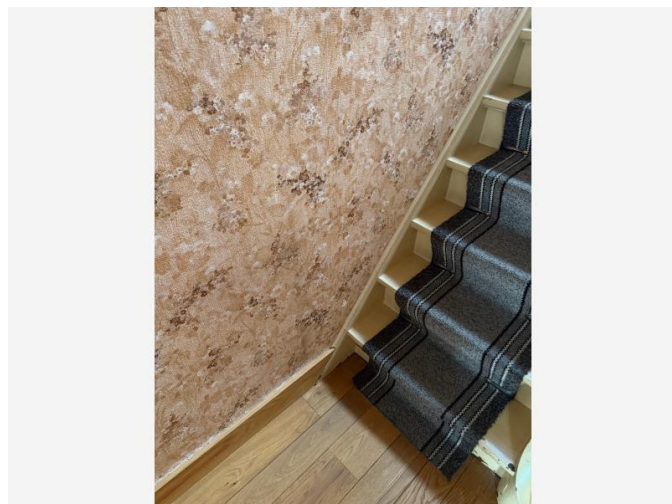
## Fiche 6: Pleisterwerk wanden

Geen asbest

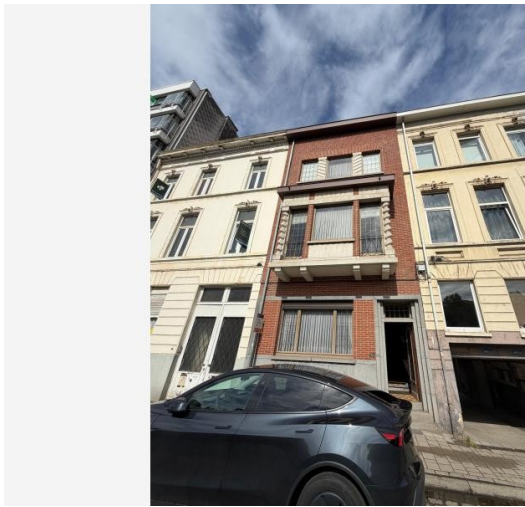
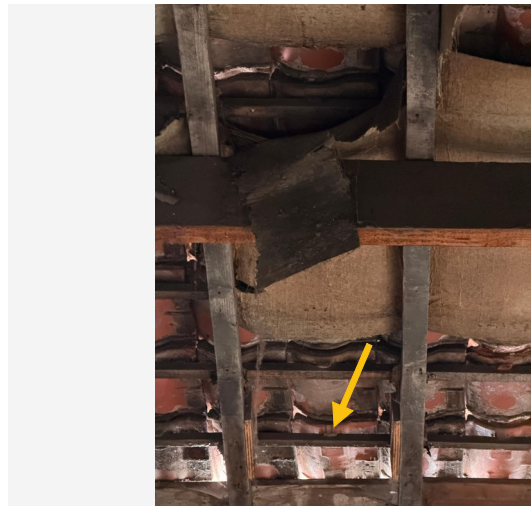
### Fiche 7: Dakbedekking

| Beschrijving | Notitie | Terug te vinden op plannen |
|---|---|---|
| Fiche 7: Dakbedekking | Bestaat uit pannen | - |
