# Asbestinventarisatetest

Drabstraat 43, 9000 Gent

Attestnummer : 20241031-000117.000

Uitgegeven op : 31.10.2024

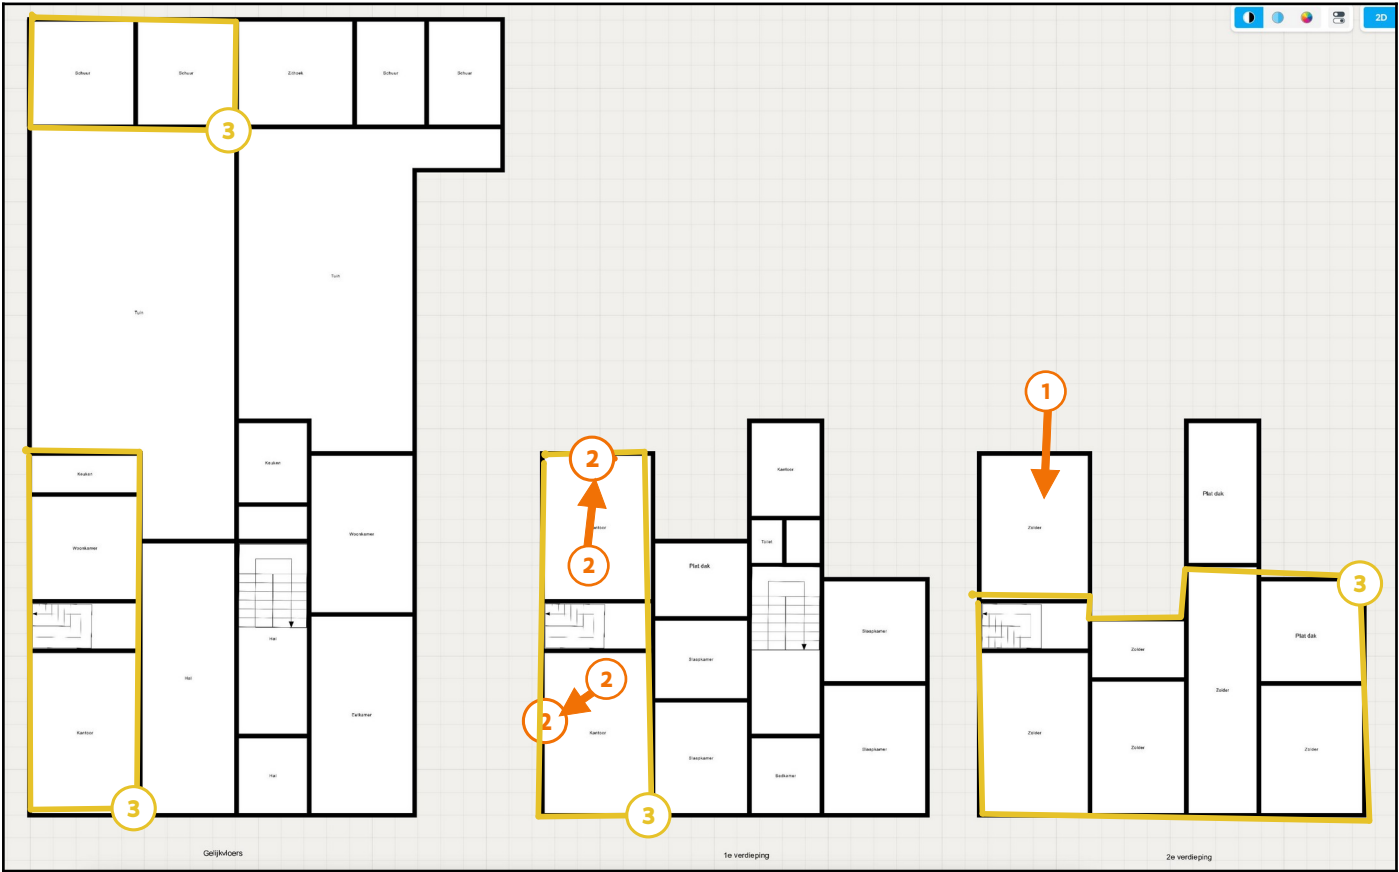
# Plan 1.1: alle verdiepingen

| Beschrijving | Type | Actie |
|---|---|---|
| 1. 903. Dak: schouwpijp(en). | Asbestmateriaal | Verwijderen |
| 2. 403. Kachel: afdichtingskoord. | Asbestmateriaal | Verwijderen |
| 3. 502. Uitrusting: bakeliet electra. | Asbestmateriaal | Zorgvuldig beheren |

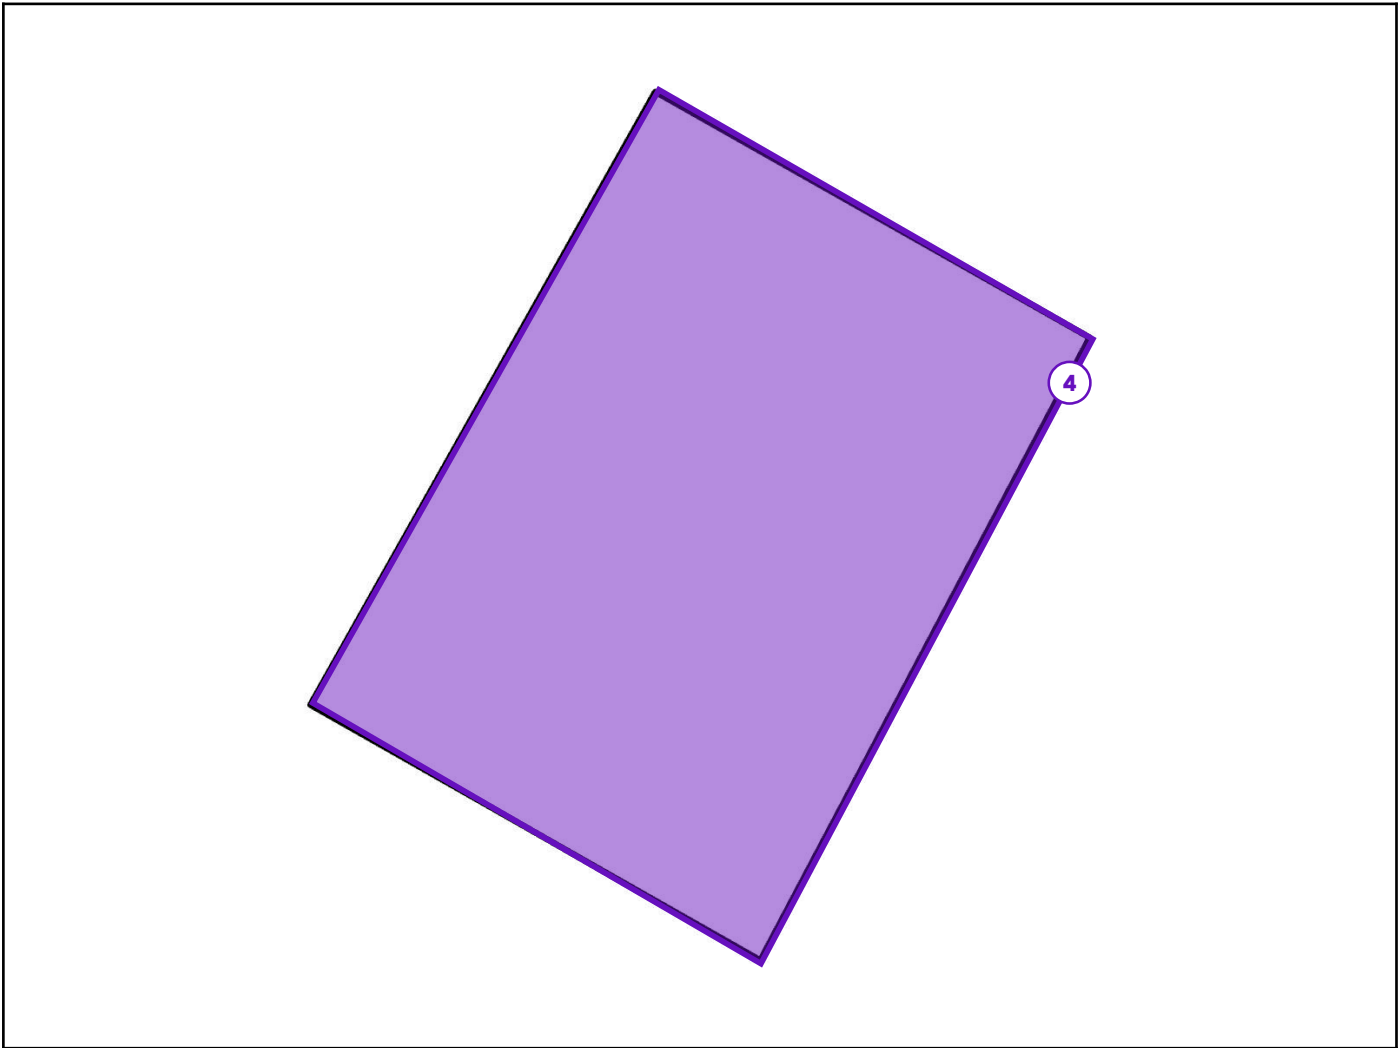
## Plan 2.3: Bijgebouw plan

| Beschrijving | Type | Actie |
|---|---|---|
| 4. Dakbedekking niet inspecteerbaar, overwoekerende vegetatie | Beperking | - |

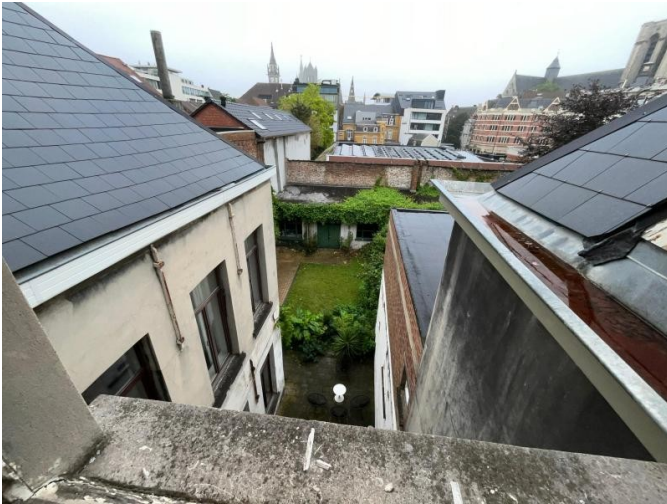
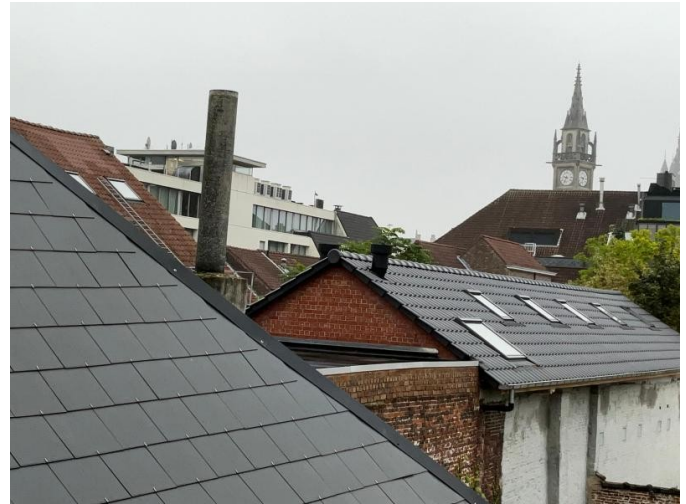
Het asbestmateriaal valt onder de mijlpaal van 2034.

| Eindbeoordeling materiaalrisico | Laag materiaalrisico en/of verlaagde kans op vezelvrijgave |

| Asbestsoort (vezeltype) | Crocidoliet aanwezig |
| Asbestconcentratie | Laag (< 50%) |
| Toestand van het materiaal | Licht beschadigd, licht verweerd. Intact calciumsilicaatmateriaal of categorie III 'gebondenheid' |

| Beschrijving | 903. Dak: schouwpijp(en). |
| Asbestmateriaal | Rookgaskanaal |

Verwijderen

- Zorg voor een veilig beheer. Vermijd het beschadigen van het asbestmateriaal. Controleer de toestand jaarlijks op wijzigingen.

- Eenvoudige handelingen: mag via doe-het-zelf of door werknemer(s) met opleidingsattest eenvoudige handelingen  
Indien u dit als doe-het-zelfer zelf wenst te verwijderen dient u de nodige voorzorgsmaatregelen te nemen:

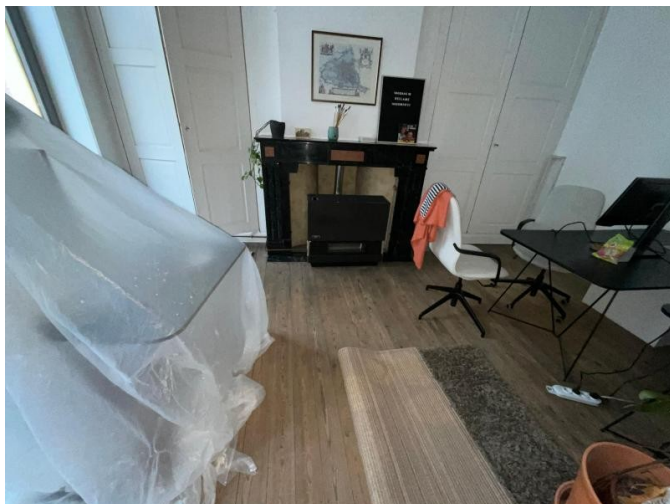
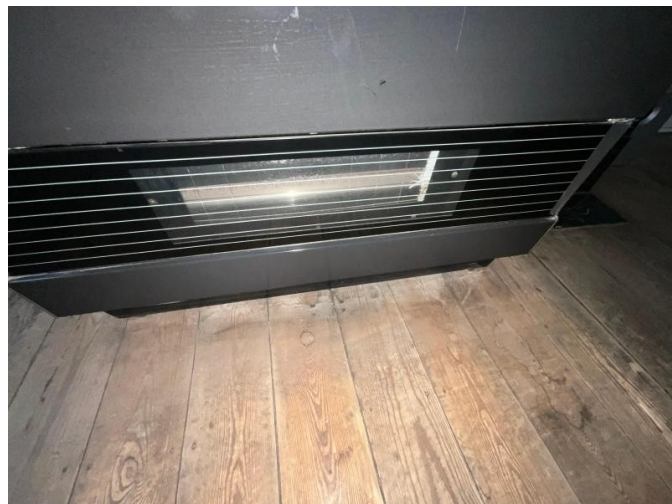
| Eindbeoordeling materiaalrisico | Verhoogd materiaalrisico en/of verhoogde kans op vezelvrijgave |

| Gebondenheid | Categorie 3: niet-hechtgebonden met weinig of geen matrix |
| Asbestsoort (vezeltype) | Alleen chrysotiel |
| Asbestconcentratie | Hoog ( $\geq 50\%$ ) |
| Toestand van het materiaal | Licht beschadigd, licht verweerd. Intact calciumsilicaatmateriaal of categorie III 'gebondenheid' |

| Beschrijving | 403. Kachel: afdichtingskoord. |

Verwijderen

- Verwijder dit asbestmateriaal zo snel mogelijk. Volg de toestand goed op.

- Eenvoudige handelingen: mag via doe-het-zelf of door werknemer(s) met opleidingsattest eenvoudige handelingen  
Verwijdering van een asbesthoudend afdichtingskoord kan zelf worden uitgevoerd, maar mag niet naar het containerpark worden gebracht aangezien dit een niet-hechtgebonden toepassing betreft. Het koord moet naar een erkende asbestverzamelaar worden gebracht. De lijst van erkende inzamelaars vindt u terug op de website van [www.ovam.vlaanderen.be](http://www.ovam.vlaanderen.be).

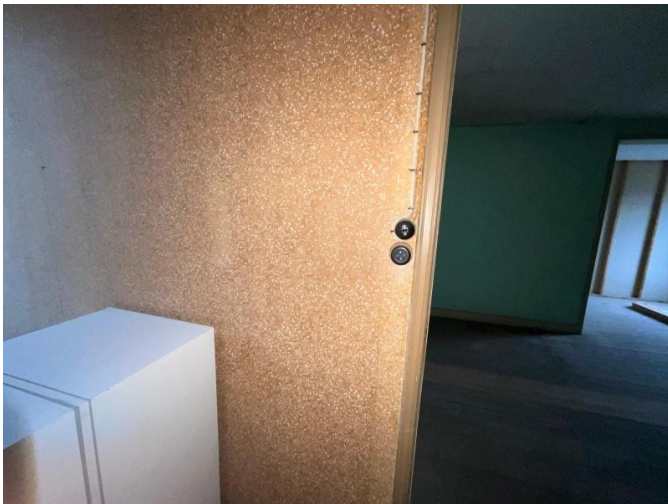
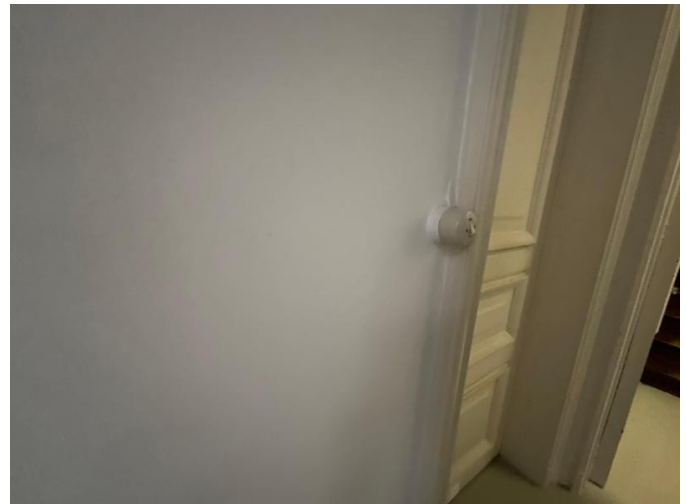
| Eindbeoordeling materiaalrisico | Laag materiaalrisico en/of verlaagde kans op vezelvrijgave |

| Toestand van het materiaal | Onbeschadigd, niet verweerd |

| Beschrijving | 502. Uitrusting: bakeliet electra. |
| Asbestmateriaal | Plaat, paneel, tablet - Type Bakeliet |
| Opmerking | <p>Alle electra van hetzelfde type afgebeeld op de foto vallen onder deze brondfiche en worden niet afzonderlijk aangeduid op het plan.</p> <p>Dus de aangeduide hoeveelheid is indicatief</p> |

Zorgvuldig beheren

- Zorg voor een veilig beheer. Vermijd het beschadigen van het asbestmateriaal. Controleer de toestand jaarlijks op wijzigingen.

Indien dit door een vakman wordt vervangen, dient de vakman op het asbesthoudend karakter van deze type electra te worden geduid.

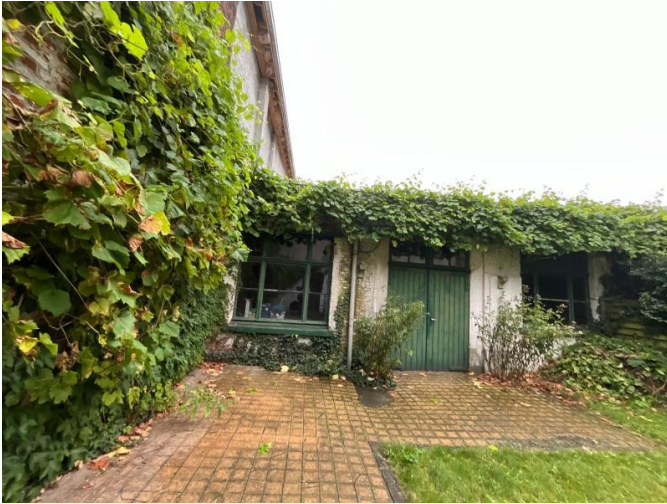
## Fiche 4: Dakbedekking niet inspecteerbaar, overwoekerende vegetatie

**Reden:** Overwoekerende vegetatie

**Uitleg van de asbestdeskundige:** De buitenruimte is overwoekerd met wilde vegetatie, waardoor een onderzoek niet mogelijk is. Na verwijderen van de vegetatie wordt aangeraden om tot een nieuwe inspectie en desgevallend bijkomend staalonderzoek over te gaan.
