# Asbestinventarisatetest

Drabstraat 45, 9000 Gent

Attestnummer : 20241030-000069.001

Uitgegeven op : 31.10.2024

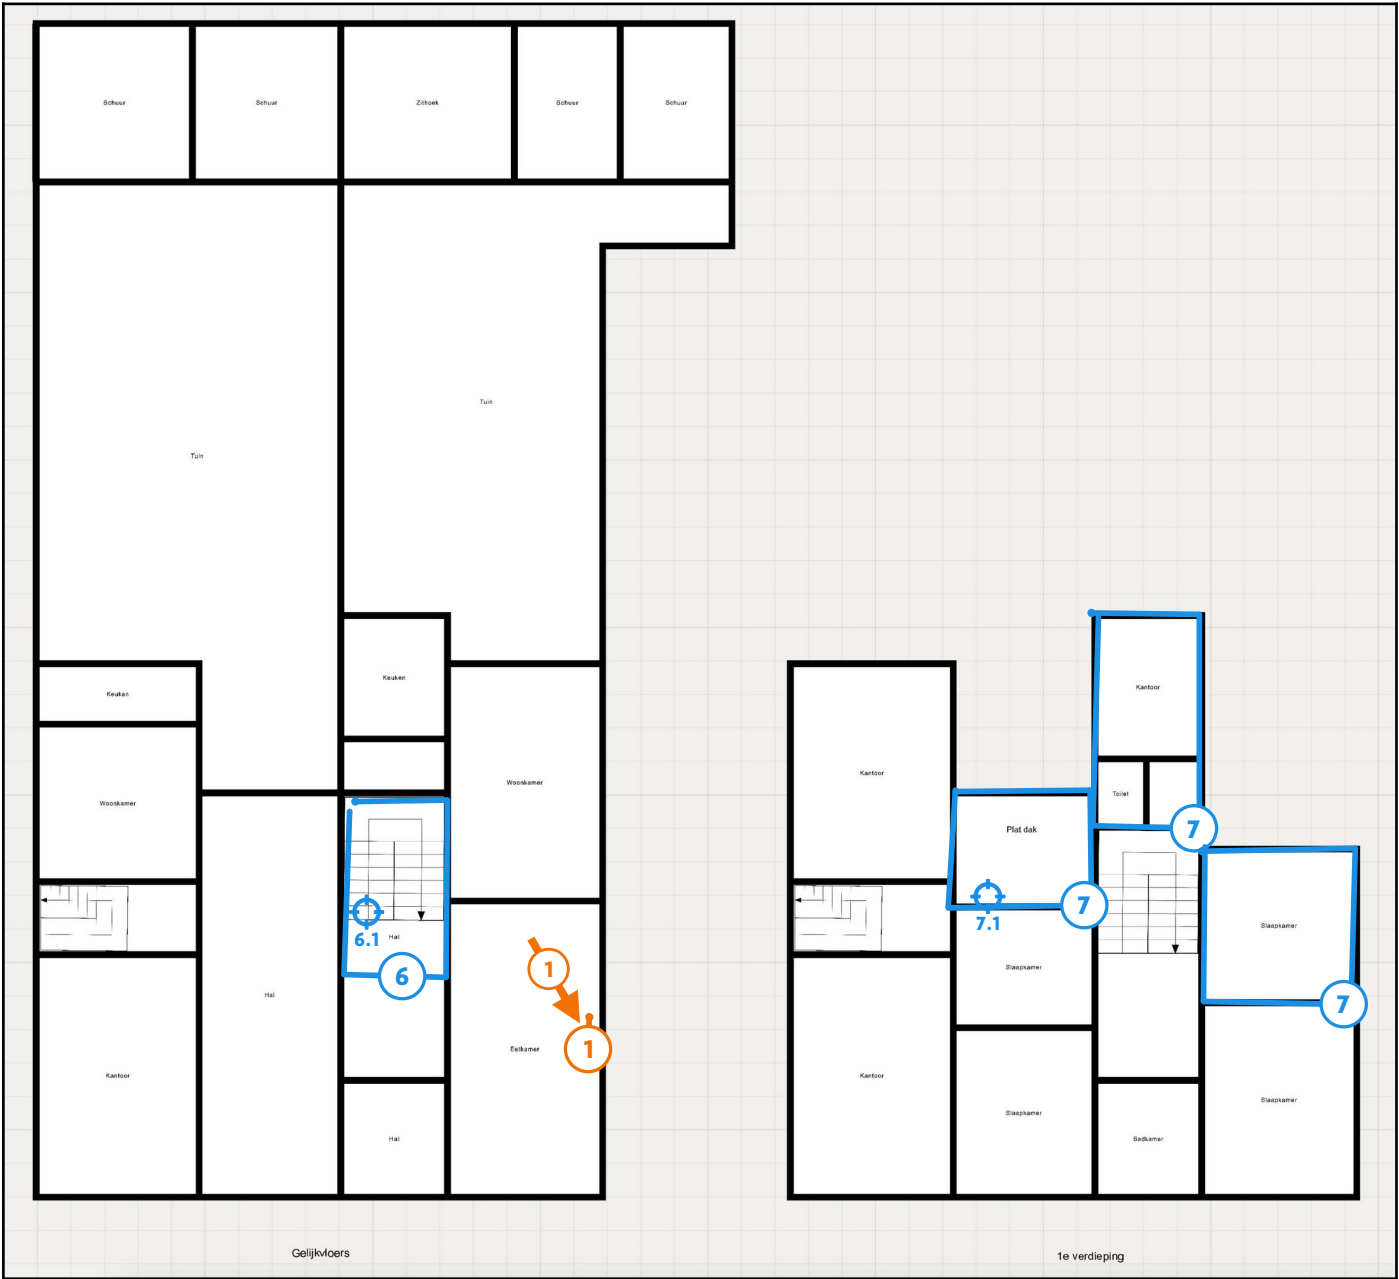
# Plan 1.3: Schema Woning rechter helft gvl en. +1

| Beschrijving | Type | Actie |
|---|---|---|
| 1. 104. Pical / Rf- beplating. | Asbestmateriaal | Verwijderen |

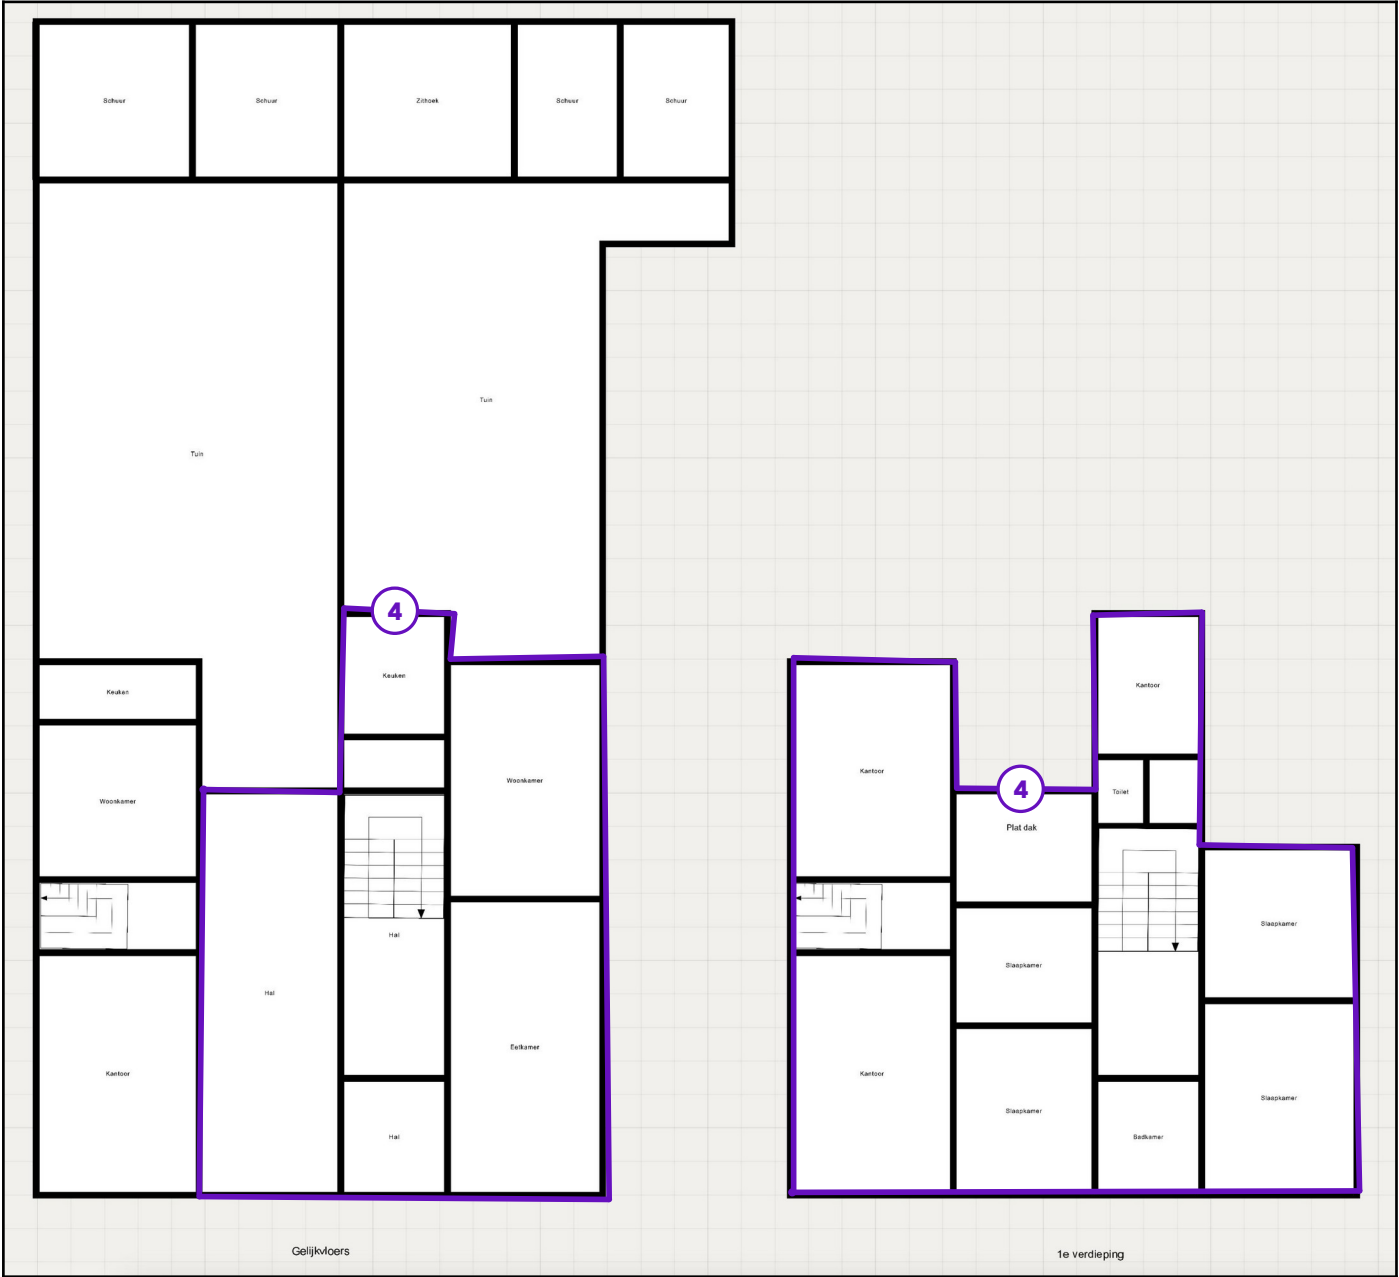
# Plan 1.4: Schema Woning rechter helft gvl en. +1

| Beschrijving | Type | Actie |
|---|---|---|
| 4. 1009. Kolomradiatoren. | Advies | - |

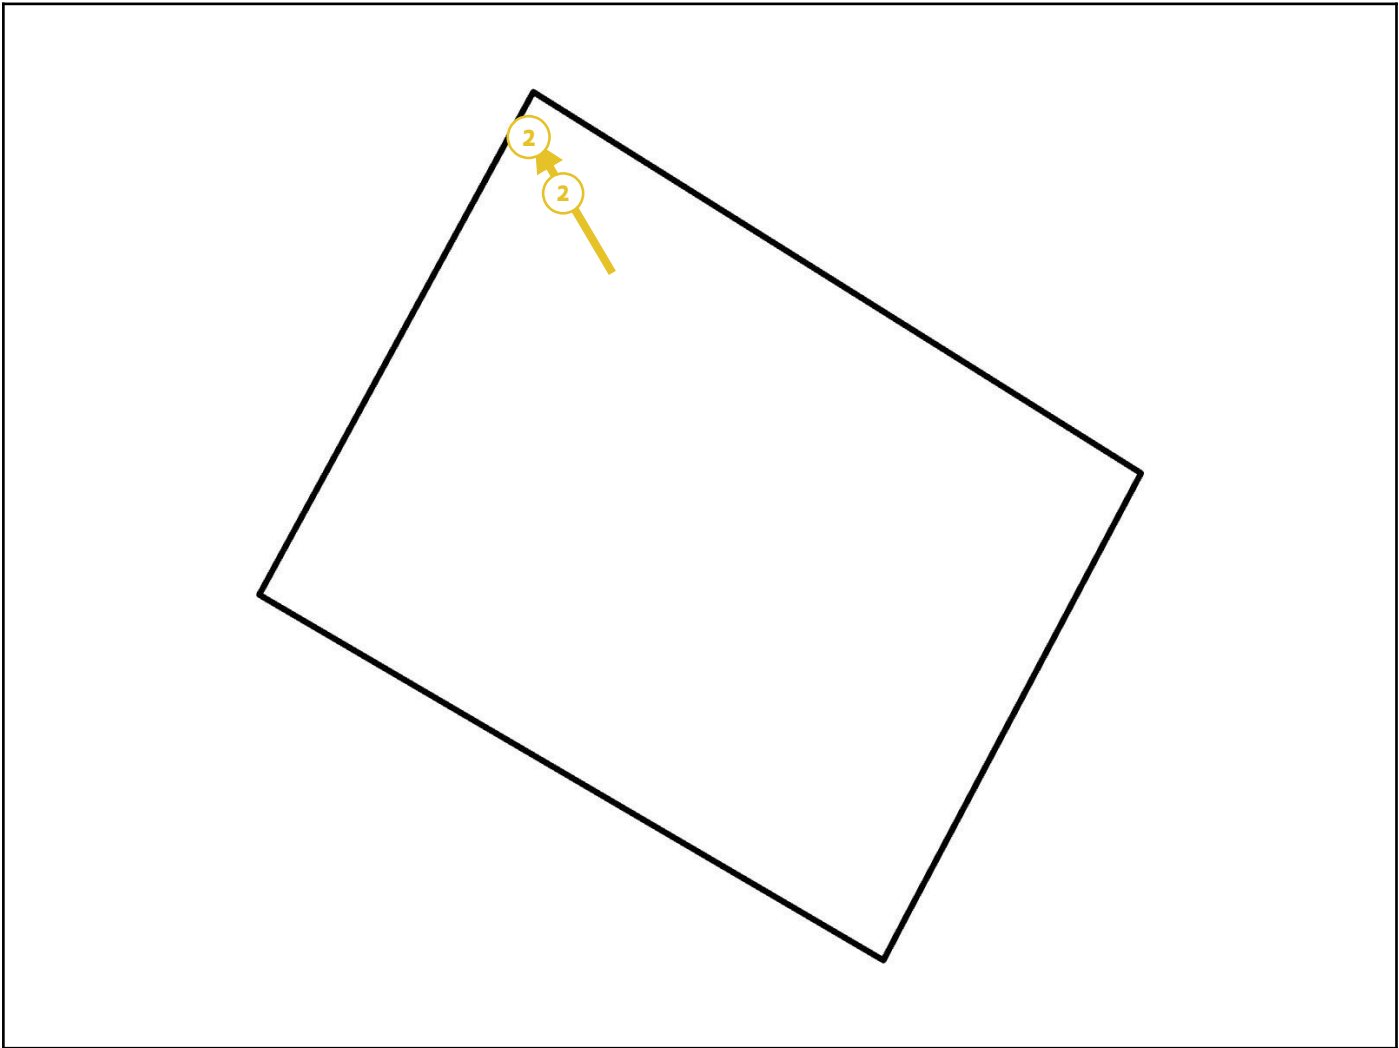
# Plan 4.1: Bijgebouw plan

| Beschrijving | Type | Actie |
|---|---|---|
| 2. 503. Uitrusting: verloren bekisting binnen. | Asbestmateriaal | Zorgvuldig beheren |

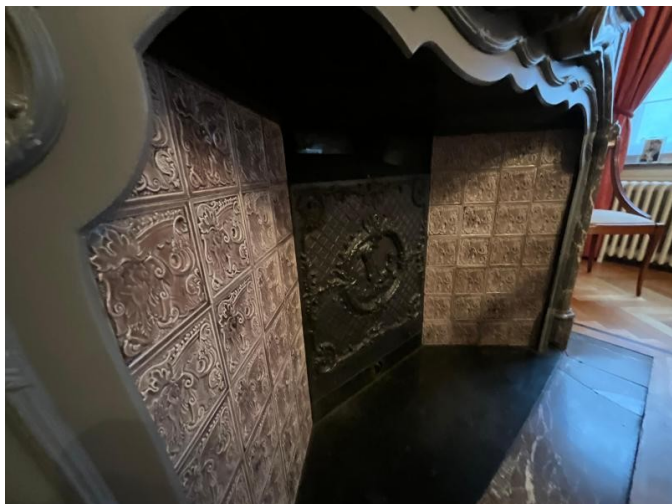
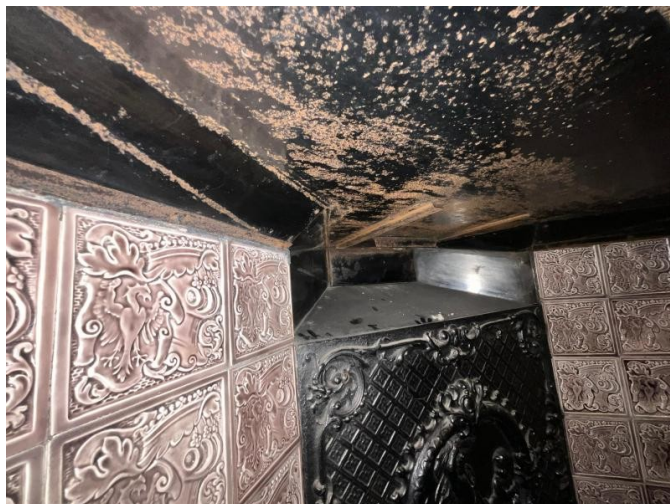
- Hermetische zone (erkend asbestverwijderaar)  
Pical-beplatingen mogen niet door een doe-het-zelver worden verwijderd en moeten door een erkende aannemer met opleidingsattest of door een erkende asbestverwijderaar verwijderd worden wanneer er kans is op breuk of beschadiging tijdens het ontmantelingsproces.

| Eindbeoordeling materiaalrisico | Verhoogd materiaalrisico en/of verhoogde kans op vezelvrijgave |

| Gebondenheid | Categorie 2: niet-hechtgebonden met matrix |
| Asbestsoort (vezeltype) | Amfibool aanwezig, uitgezonderd crocidoliet |
| Asbestconcentratie | Hoog ( $\geq 50\%$ ) |

| Beschrijving | 104. Pical / Rf- beplating. |
| Asbestmateriaal | Plaat, paneel, tablet - Calciumsilicaat (type Pical, type Promatect) |
| Opmerking | De hoeveelheid is indicatief.<br><br>Hier is er niet overgegaan tot een monstername, om beschadiging te voorkomen werd de toepassing asbestverdacht genoemd. Bij verdere renovaties wordt alsnog voorgesteld dit verder te onderzoeken. |

- Verwijder dit asbestmateriaal zo snel mogelijk. Volg de toestand goed op.

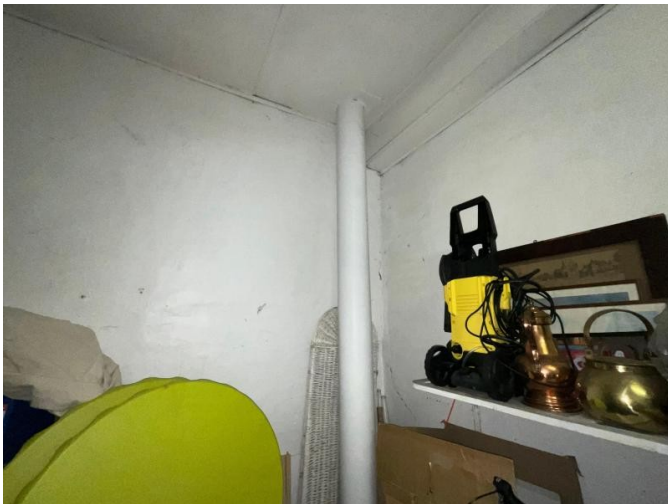
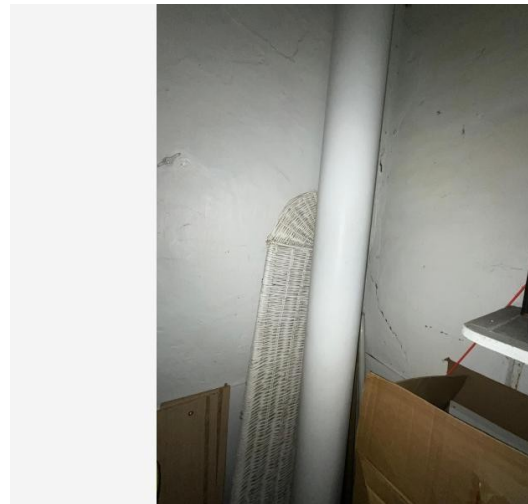
| Eindbeoordeling materiaalrisico | Laag materiaalrisico en/of verlaagde kans op vezelvrijgave |

| Gebondenheid | Categorie 1: hechtgebonden in oorsprong |
| Asbestsoort (vezeltype) | Crocidoliet aanwezig |

| Beschrijving | 503. Uitrusting: verloren bekisting binnen. |
| Asbestmateriaal | Verloren bekisting - Buis, koker |

- Zorg voor een veilig beheer. Vermijd het beschadigen van het asbestmateriaal. Controleer de toestand jaarlijks op wijzigingen.
- Zorg voor een veilig beheer en verwijder dit asbestmateriaal wanneer het bij werken eenvoudig bereikbaar wordt. Controleer de toestand jaarlijks op wijzigingen.

- Eenvoudige handelingen: mag via doe-het-zelf of door werknemer(s) met opleidingsattest eenvoudige handelingen  
De bekisting kan manueel worden verwijderd van de toepassing: Indien u dit als doe-het-zelfer zelf wenst te verwijderen dient u de nodige voorzorgsmaatregelen te nemen:

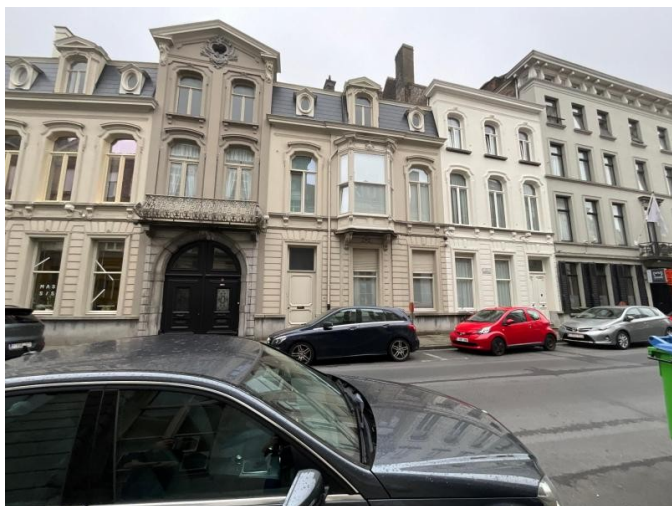
Deze woning werd in het verleden opgesplitst in twee entiteiten. Nummer 43 en 45 werd niet duidelijk gedefinieerd, maar werd voor deze inspectie op aangeduide manier opgesplitst.

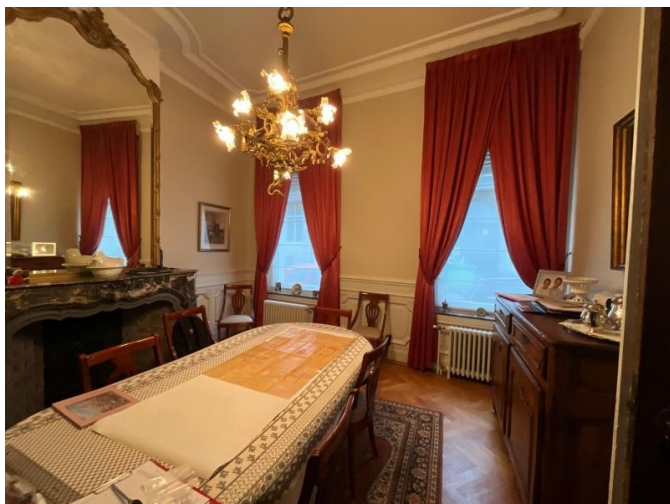
Deze radiatoren bestaan uit separate samengevoegde elementen. Tussen deze elementen kunnen asbesthoudende geperste dichtingsringen verwerkt zijn. Enkel bij ontmanteling van deze radiatoren is er risico op het vrijkomen van asbestvezels en desgevallend wordt advies gegeven om deze door een gespecialiseerde firma te laten onderzoeken voordat deze gerecycleerd worden. Indien deze radiatoren naar het containerpark worden gebracht, dienen ze in de asbesthoudende container te worden gedeponeerd.

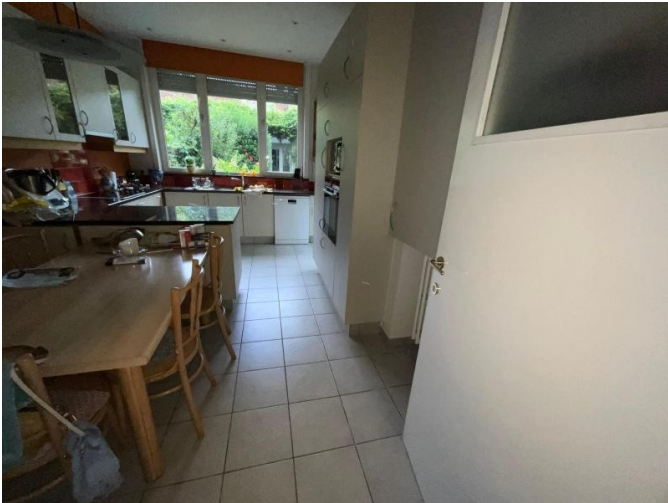
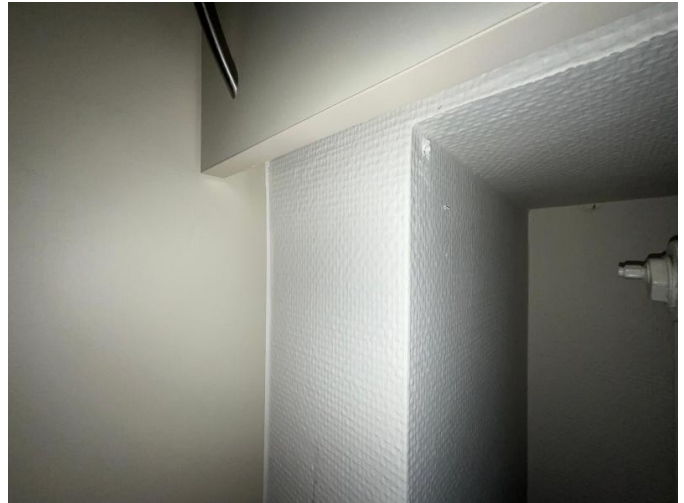
## Fiche 5: 101. Wanden: pleisterwerk.

Geen asbest

| # | Type | Referentie | Resultaat |
|---|---|---|---|
| 5.1 | Mengmonster | 101 | Geen asbest |

| Opmerking | <p>De opgegeven oppervlaktes zijn indicatief.</p> <p>De vaststelling dat de wanden asbestveilig zijn, is gebaseerd op een beperkt aantal monsterstalen welke door een erkend labo werden geanalyseerd. Daardoor geeft dit vooral een indicatie van de algemene asbestveilige toestand. De stalen werden afgenomen in de volgende ruimtes: droge ruimte, natte ruimte, traphal en stooklokaal, behalve bij gebrek aan origineel nat aangebracht pleisterwerk. Bij sloop of grondige werken en bij het (plaatselijk) verwijderen van het pleisterwerk wordt aangeraden steeds bijkomende stalen te nemen van elke muur.</p> <p>De stookruimte bevond zich in de kelder, waar er geen staalname kon worden uitgevoerd.</p> |

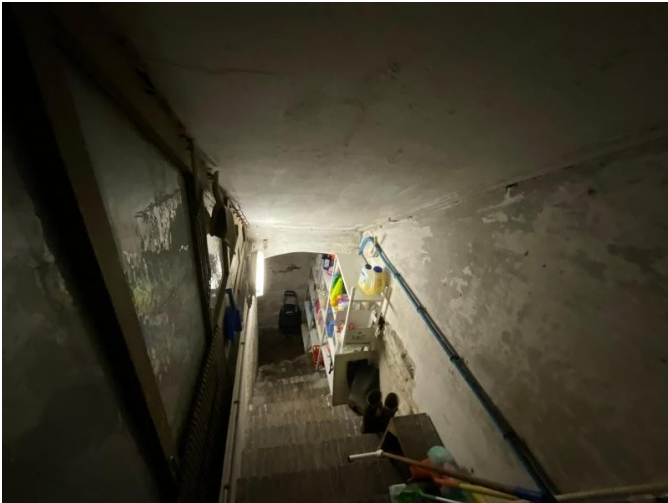
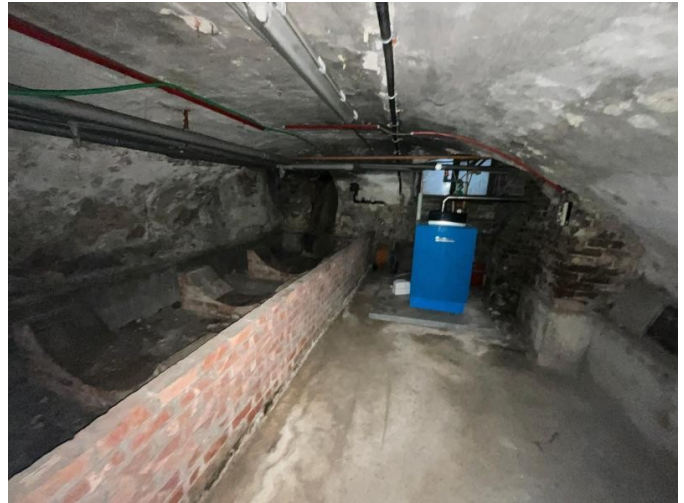
Geen asbest

| # | Type | Referentie | Resultaat |
|---|---|---|---|
| 6.1 | Puntmonster | 201 | Geen asbest |

| Opmerking | <p>De opgegeven oppervlaktes zijn indicatief.</p> <p>De vaststelling dat de plafonds asbestveilig zijn, is gebaseerd op een beperkt aantal monsterstalen welke door een erkend labo werden geanalyseerd. Daardoor geeft dit vooral een indicatie van de algemene asbestveilige toestand. . Bij sloop of grondige werken en bij het (plaatselijk) verwijderen van het pleisterwerk wordt aangeraden steeds bijkomende stalen te nemen van elk plafond.</p> <p>Verschillende plafonds zijn ook hoger dan 3,5m, waardoor zij buiten het inspectgebied vallen. Andere plafonds waren geschilderde gyproc.</p> |

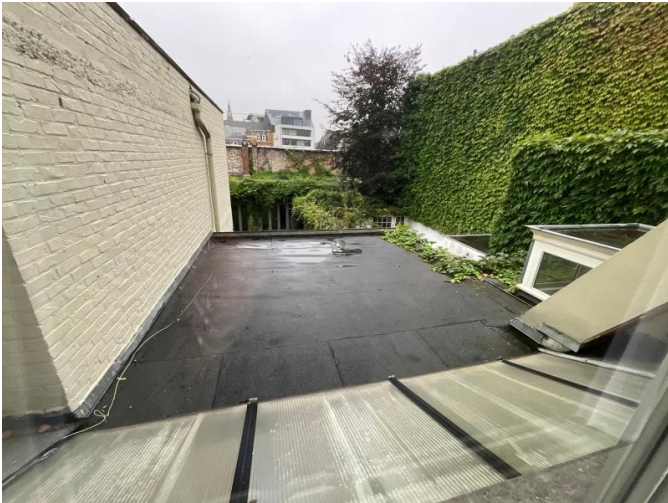
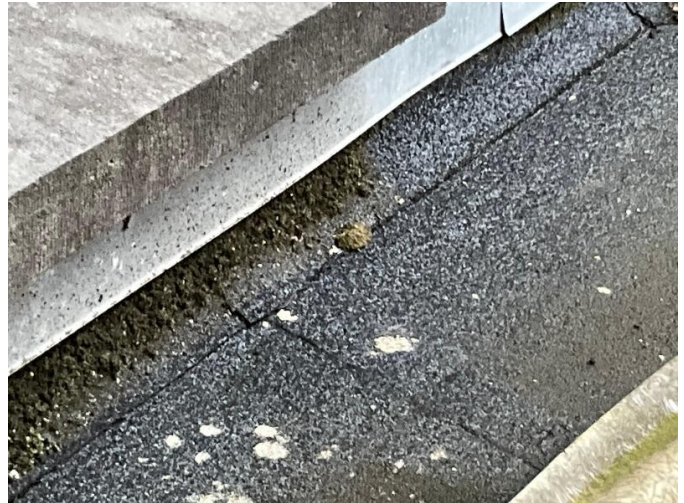
## Fiche 7: 904. Dak: roofing.

Geen asbest

| # | Type | Referentie | Resultaat |
|---|---|---|---|
| 7.1 | Puntmonster | 006 | Geen asbest |

| Opmerking | In geval van negatief staal: de vaststelling dat deze toepassing asbestveilig is, is gebaseerd op een plaatselijk monsterstaal, welke door een erkend labo werd geanalyseerd. Dit geeft enkel een indicatie van de asbestveilige toestand van de bovenste laag. Bij sloop of grondige (renovatie) werken en bij het (plaatselijk) verwijderen van de dakbedekking dienen steeds bijkomende stalen te worden genomen van elke onderliggende laag die niet tijdens de monstername konden worden geanalyseerd vanwege het niet-destructief karakter van het onderzoek. |
