# Asbestinventarisatetest

Grote Baan 106, 9920 Lievegem

Attestnummer : 20260826-000002.000

Uitgegeven op : 26.08.2026

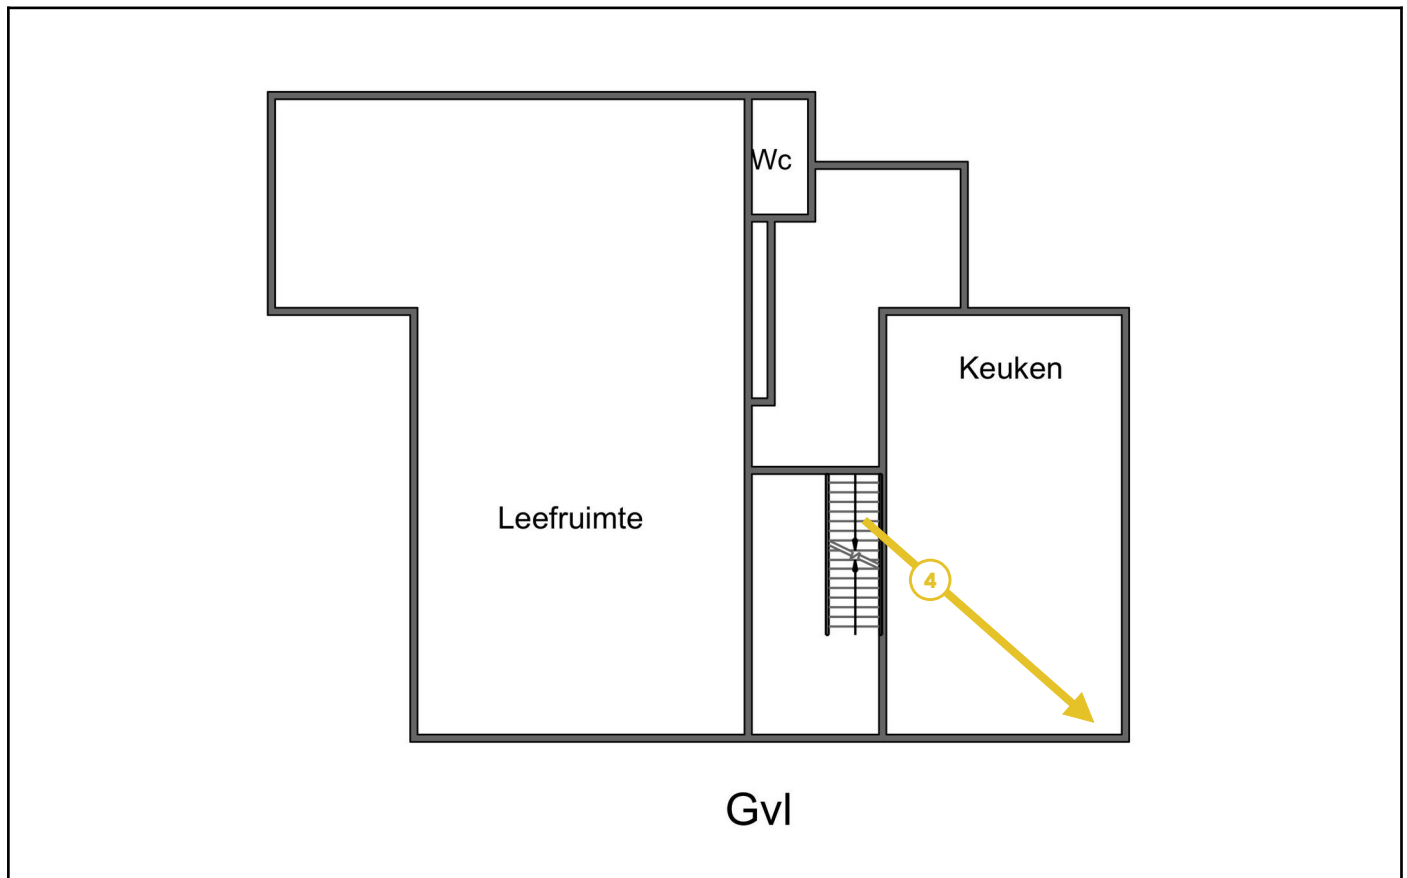
## Plan 1.3: Schema woning gvl

| Beschrijving | Type | Actie |
|---|---|---|
| 4. Bakeliet electra verdeelkasten en zekeringkasten. | Asbestmateriaal | Zorgvuldig beheren |

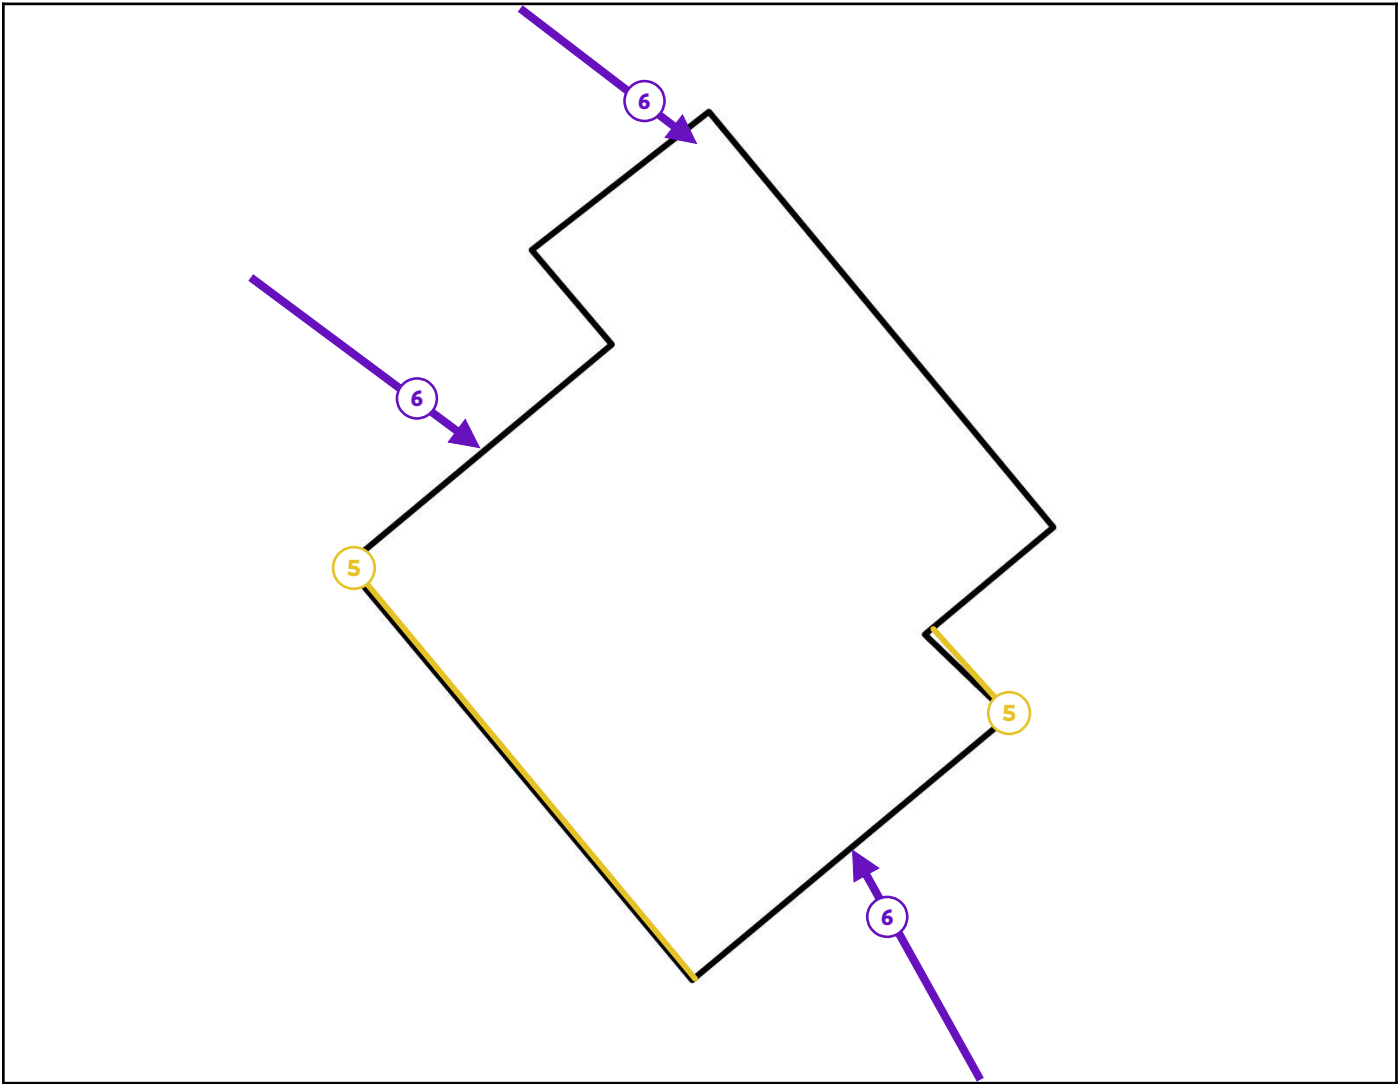
# Plan 1.10: Schema dakplan

| Beschrijving | Type | Actie |
|---|---|---|
| 5. Buitenschil: Beplatingen cementgebonden. | Asbestmateriaal | Zorgvuldig beheren |
| 6. Beperking: schouw niet inspecteerbaar | Beperking | - |

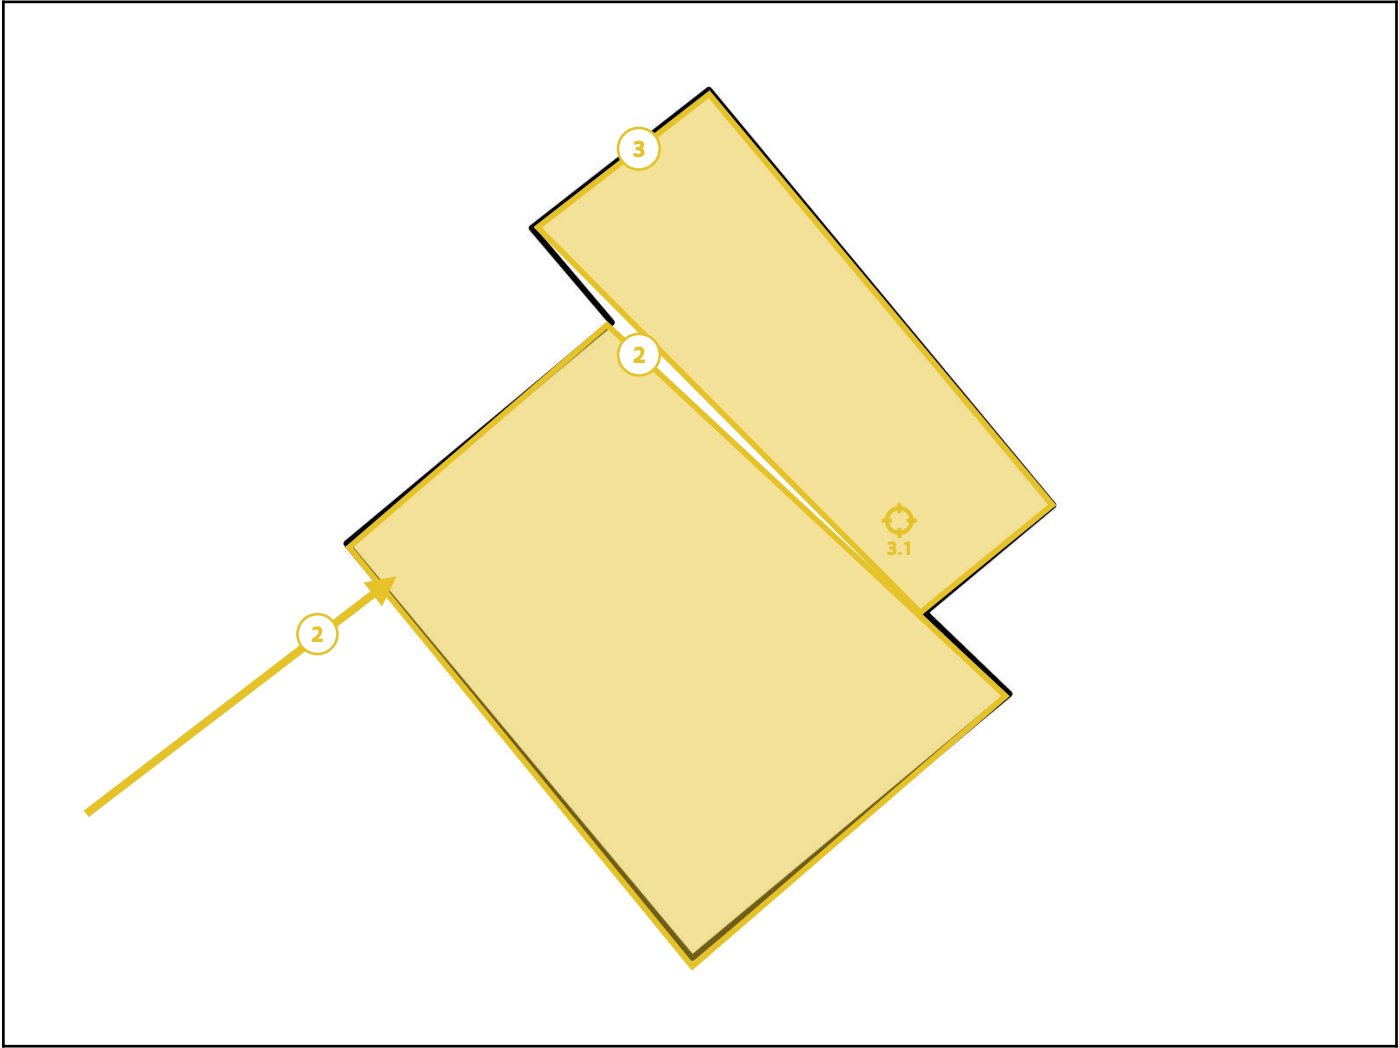
# Plan 1.11: Schema dakplan

| Beschrijving | Type | Actie |
|---|---|---|
| 2. Onderdak hoofddak: grijs | Asbestmateriaal | Zorgvuldig beheren |
| 3. Onderdak roze (uitbouw) | Asbestmateriaal | Zorgvuldig beheren |
| 3.1 Code: 601 | Puntmonster | - |

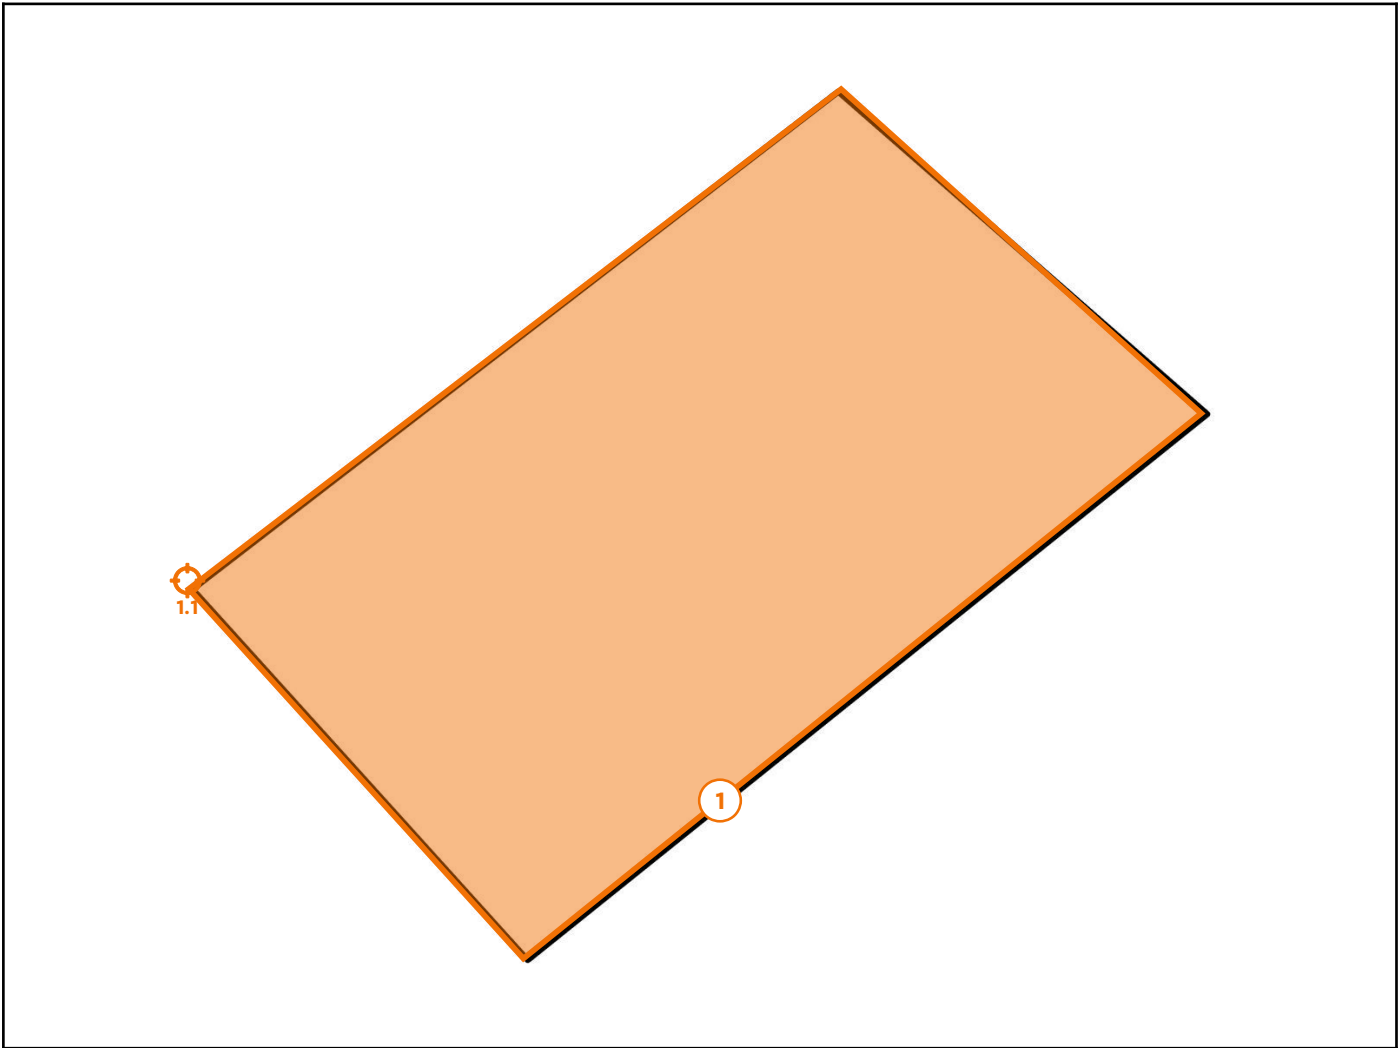
### Plan 3.1: Schema tuinhuis

| Beschrijving | Type | Actie |
|---|---|---|
| 1. Dak: Cementgebonden golfplaten | Asbestmateriaal | <a href="#">Verwijderen</a> |
| 1.1 Code: 902 | Puntmonster | - |

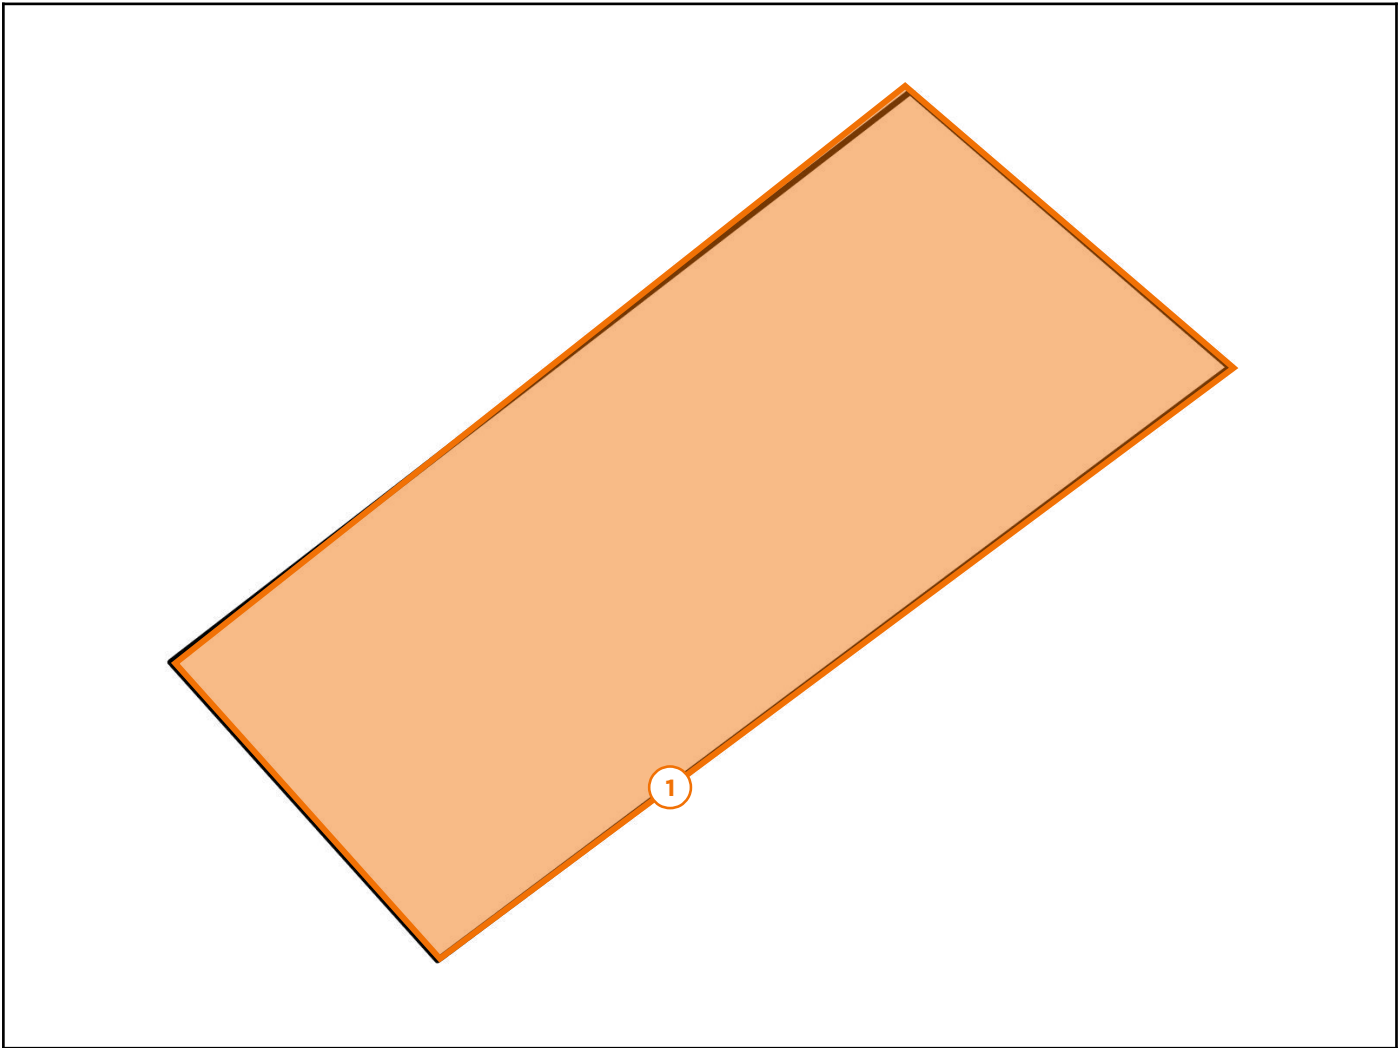
# Plan 4.1: Schema houtconstructie

| Beschrijving | Type | Actie |
|---|---|---|
| 1. Dak: Cementgebonden golfplaten | Asbestmateriaal | <a href="#">Verwijderen</a> |

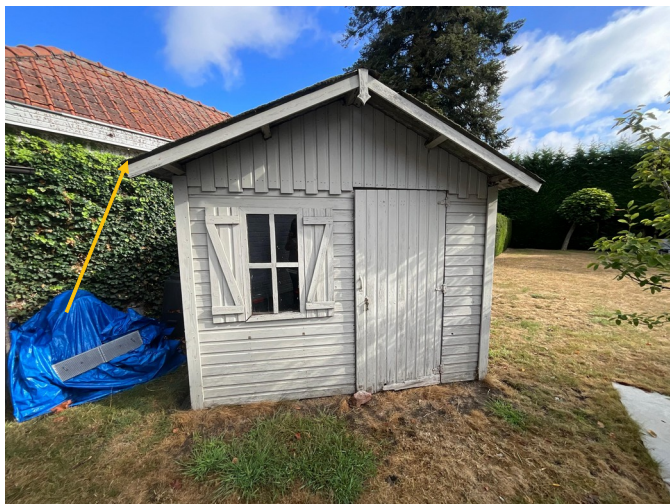
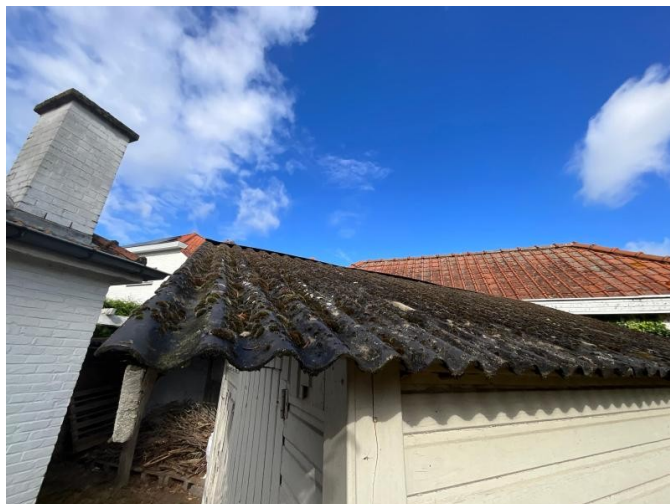
Het asbestmateriaal valt onder de mijlpaal van 2034.

Verwijderen

| Eindbeoordeling materiaalrisico | Verhoogd materiaalrisico en/of verhoogde kans op vezelvrijgave |

| Toestand van het materiaal | Matig beschadigd, matig verweerd |

| # | Type | Referentie | Resultaat |
|---|---|---|---|
| 1.1 | Puntmonster | 902 | Chrysotiel |

| Beschrijving | Dak: Cementgebonden golfplaten |

- Verwijder dit asbestmateriaal zo snel mogelijk. Volg de toestand goed op.
- Hemelwater dat afspoelt van asbestcement daken of gevels kan asbestdeeltjes bevatten. Gebruik het enkel voor gesloten circuits (bv. spoelen toiletten). Reinig na het vervangen van het dak of de gevel de dakgoten en regenwaterput of -ton om asbesthoudend sediment of slib te verwijderen
- Voer bijkomende staalname(s) uit.

Het is absoluut verboden om dit dak te reinigen met een hogedrukreiniger of met schuurborstels.

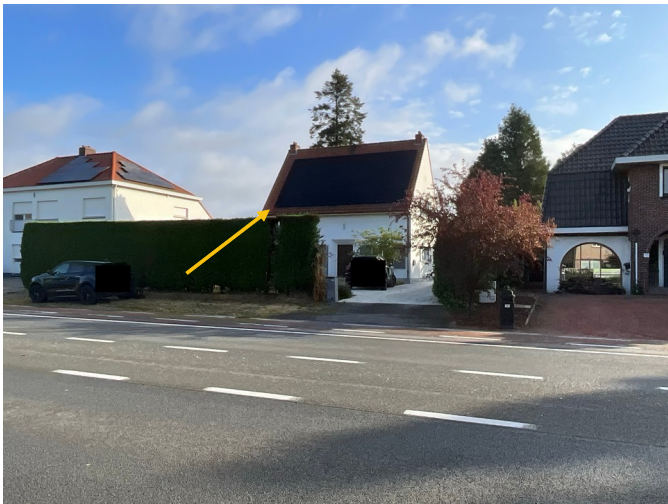
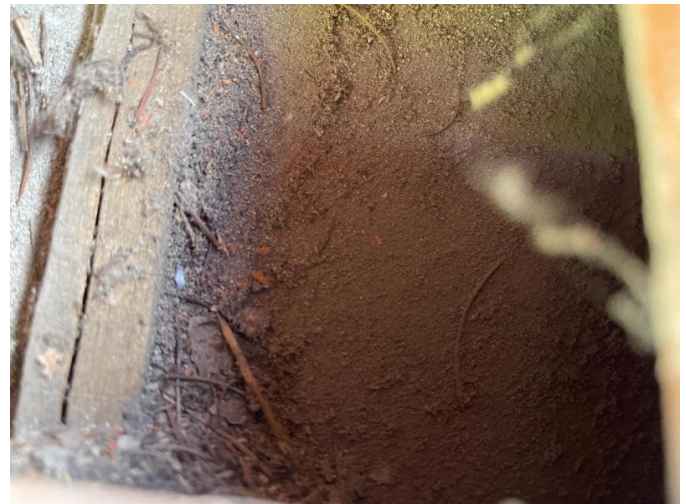
Het asbestmateriaal valt onder de mijlpaal van 2040.

Zorgvuldig beheren

| Eindbeoordeling materiaalrisico | Laag materiaalrisico en/of verlaagde kans op vezelvrijgave |

| Asbestsoort (vezeltype) | Crocidoliet aanwezig |

| Beschrijving | Onderdak hoofddak: grijs |
| Opmerking | <p>De hoeveelheden zijn een benadering op basis van opmetingen ter plaatse.</p> <p>Het dak was hoger dan 3,5m waardoor het onveilig was om verdere dakpannen op te tillen om een naad te zoeken voor staalname.</p> <p>Onder de dakpan werd er grijze asbestverdachte beplating gevonden.</p> |

- Zorg voor een veilig beheer en verwijder dit asbestmateriaal wanneer het bij werken eenvoudig bereikbaar wordt. Controleer de toestand jaarlijks op wijzigingen.
- Voer bijkomende staalname(s) uit.

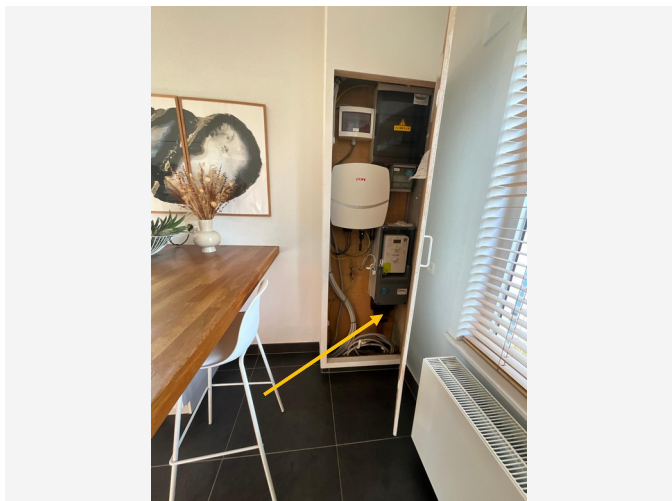
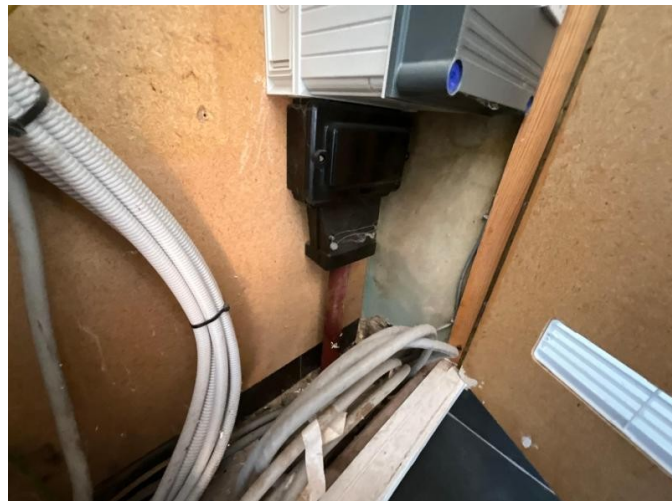
## Fiche 4: Bakeliet electra verdeeldozen en zekeringkasten.

Asbestmateriaal

| Opmerking | Alle types infrastructuur zoals afgebeeld op de foto die aanwezig zijn in de woning vallen onder deze bronfiche, en worden niet afzonderlijk aangeduid op het plan. |

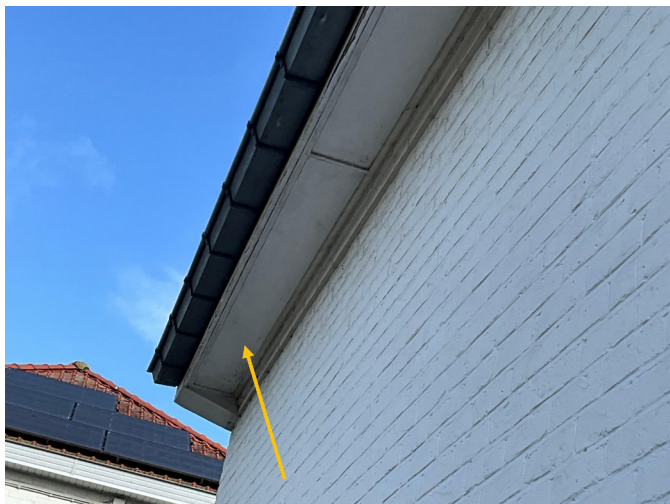
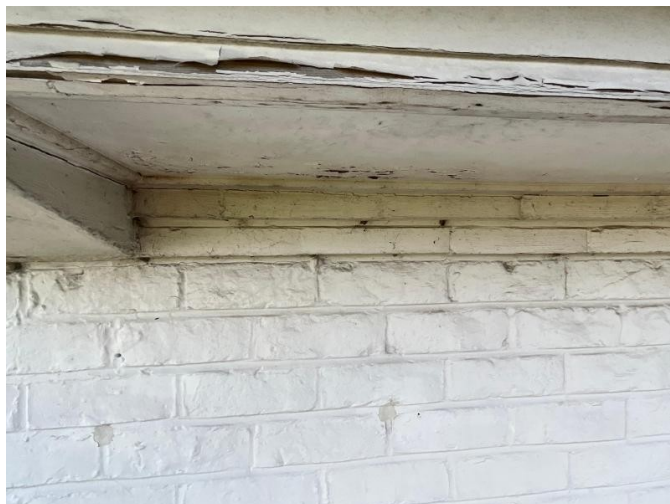
| Opmerking | De hoeveelheid is een benadering op basis van opmetingen ter plaatse. Hieraan kunnen evenwel geen rechten worden ontleend. |

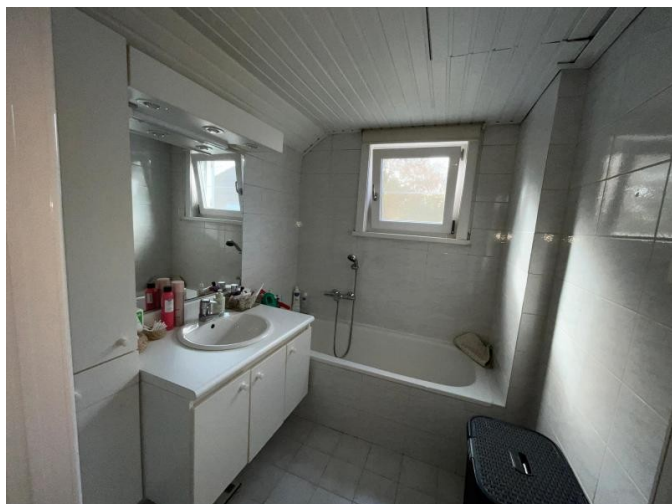
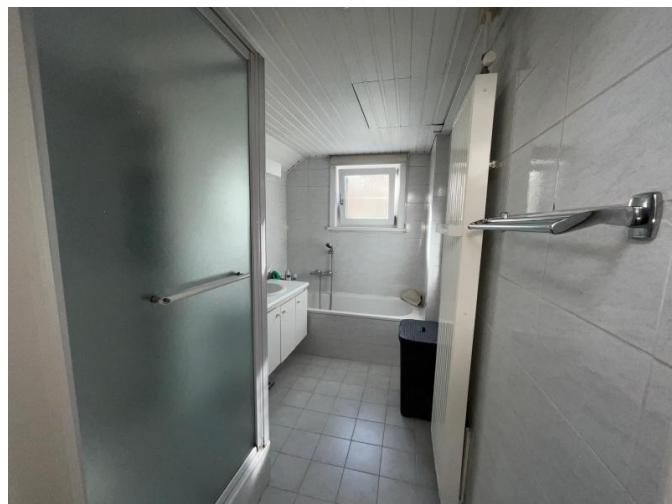
| Basis voor advies | De asbestdeskundige beoordeelt het materiaal als niet-asbestverdacht. |
