# Asbestinventarisatetest

Dublinstraat 37/0106, 9000 Gent

Attestnummer : **20260102-000121.000**

Uitgegeven op : **02.01.2026**

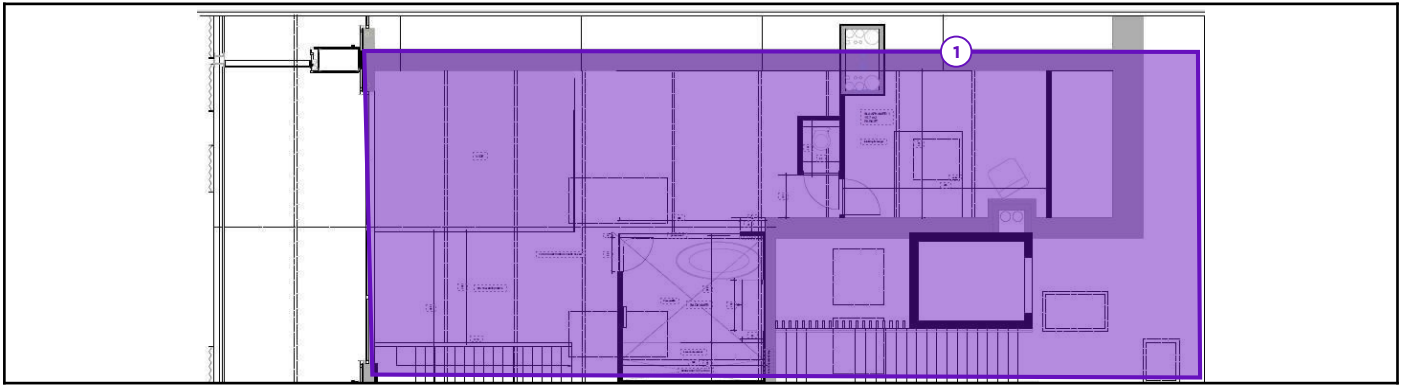
## Plan 1.4: Verdieping plan

| Beschrijving | Type | Actie |
|---|---|---|
| 1. Onderdak niet zichtbaar | Beperking | - |

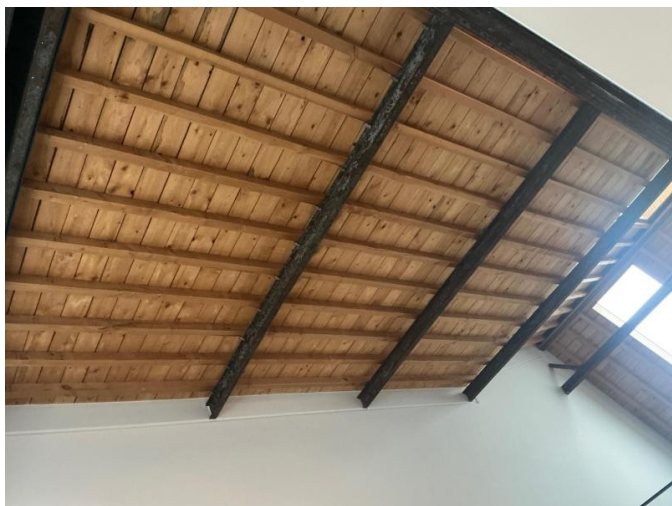
*Situeringsfoto*

**Reden:** Er is geen volledige risicobeoordeling mogelijk

**Uitleg van de asbestdeskundige:** Het onderdak is niet zichtbaar zowel langs binnen als langs buiten. Langs de binnenzijde is alles afgewerkt. Langs de buitenzijde is EPDM geplaatst. In de aangeleverde documentatie kon ik geen onderdakmateriaal in terugvinden.

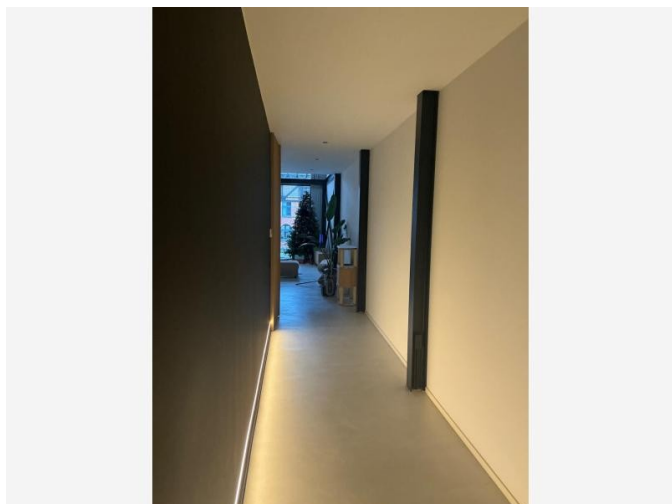
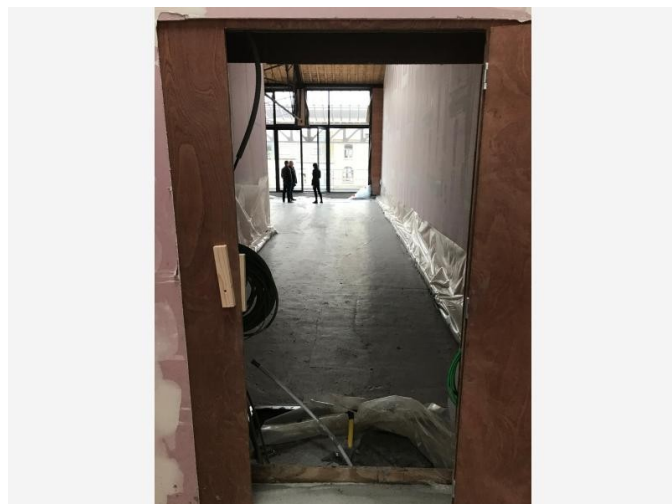
De wanden en plafonds zijn uitgewerkt in gyproc-panelen. Deze bezitten geen asbesthoudende kenmerken. De deskundige kan geen uitspraak doen over achterliggende materialen. Hiervoor is een destructief onderzoek nodig.

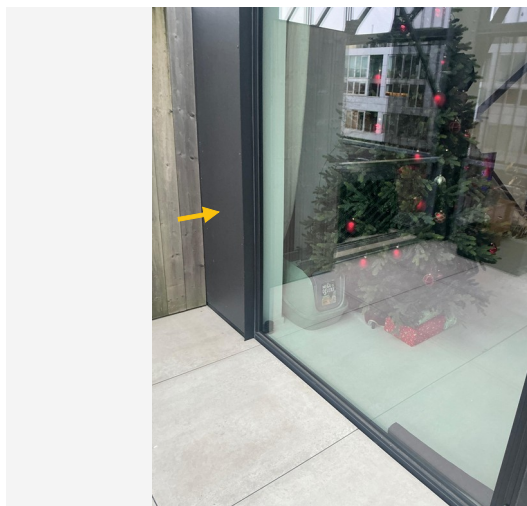
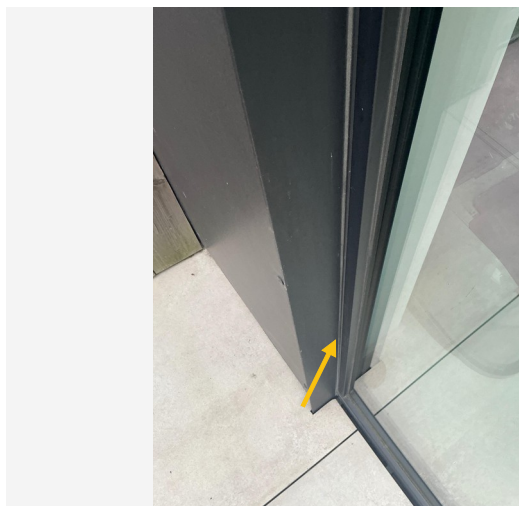
### Fiche 3: Buitenschrijnwerk

| Beschrijving | Notitie | Terug te vinden op plannen |
|---|---|---|
| Fiche 3: Buitenschrijnwerk | Zowel de profielen als de gebruikte hechtingskit van het buitenschrijnwerk bezitten geen asbesthoudende kenmerken. | - |

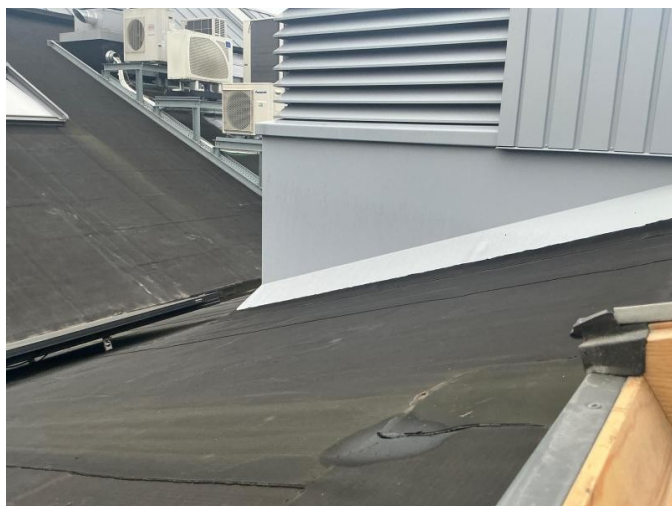
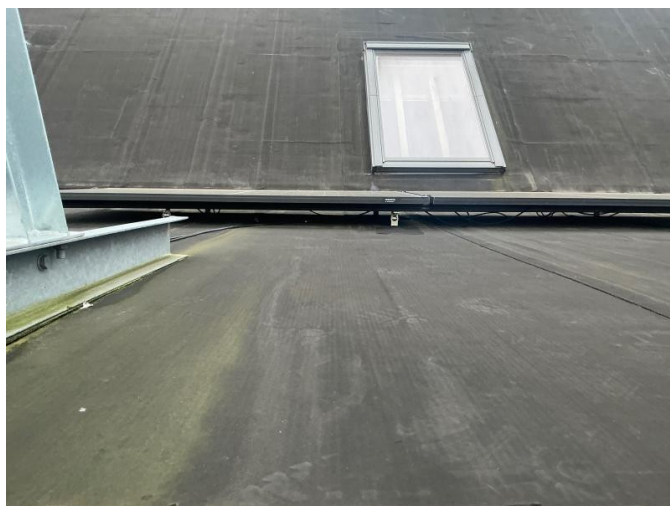
## Fiche 4: Dakbedekking in EPDM

| Beschrijving | Notitie | Terug te vinden op plannen |
|---|---|---|
| Fiche 4: Dakbedekking in EPDM | Het dak is bedekt met EPDM. Dit bezit geen asbesthoudende eigenschappen. | - |

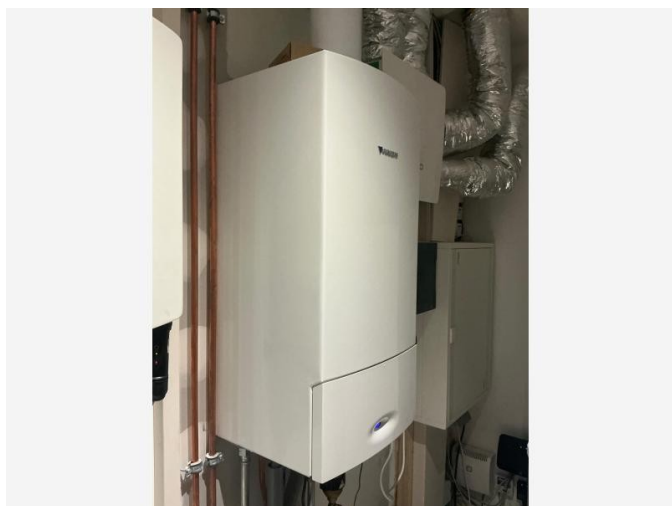
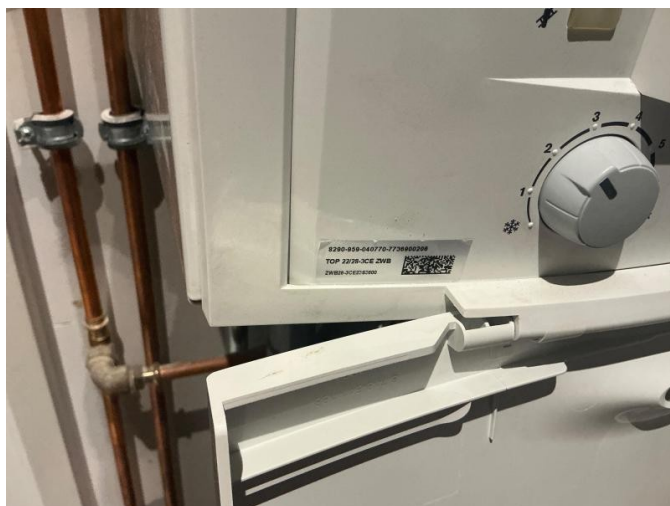
## Fiche 5: CV-ketel

| Beschrijving | Notitie | Terug te vinden op plannen |
|---|---|---|
| Fiche 5: CV-ketel | De gaswandketel betreft een recent model. Deze bezit geen asbesthoudende elementen. | - |

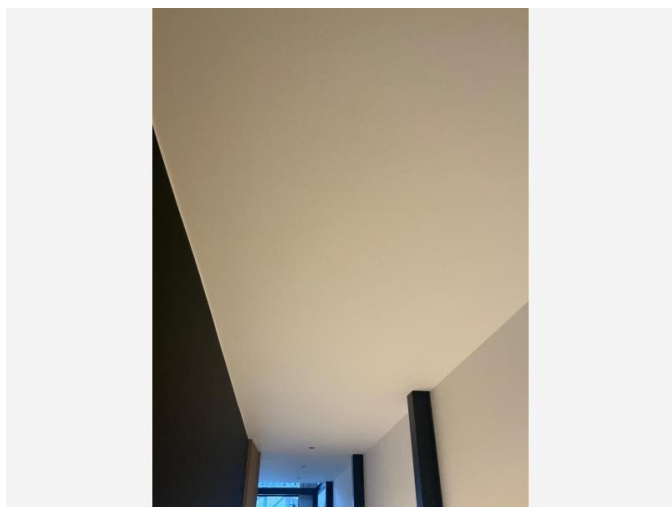
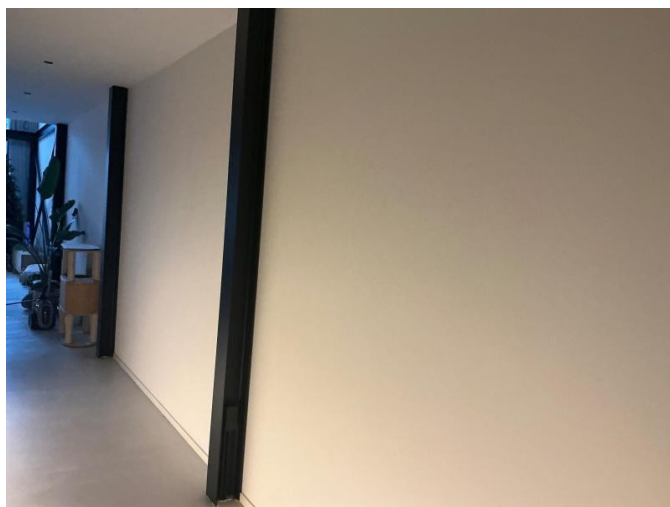
### Fiche 7: Pleisterwerk

| Beschrijving | Notitie | Terug te vinden op plannen |
|---|---|---|
| Fiche 7: Pleisterwerk | Er is geen pleisterwerk aanwezig in de inspectielocatie. | - |

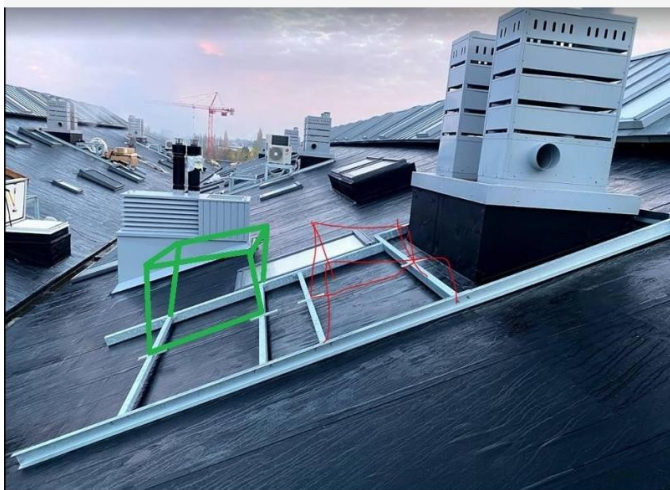
## Fiche 8: Systemschoorstenen

| Beschrijving | Notitie | Terug te vinden op plannen |
|---|---|---|
| Fiche 8: Systeemschoorstenen | De systeemschoorstenen werden nieuw geplaatst in 2018 en zijn van het type Ubbink. Deze bezitten geen asbesthoudende kenmerken. | - |
