# Asbestinventarisatetest

Twaalfkameren 57, 9000 Gent

Attestnummer : **20260922-000228.000**

Uitgegeven op : **22.09.2026**

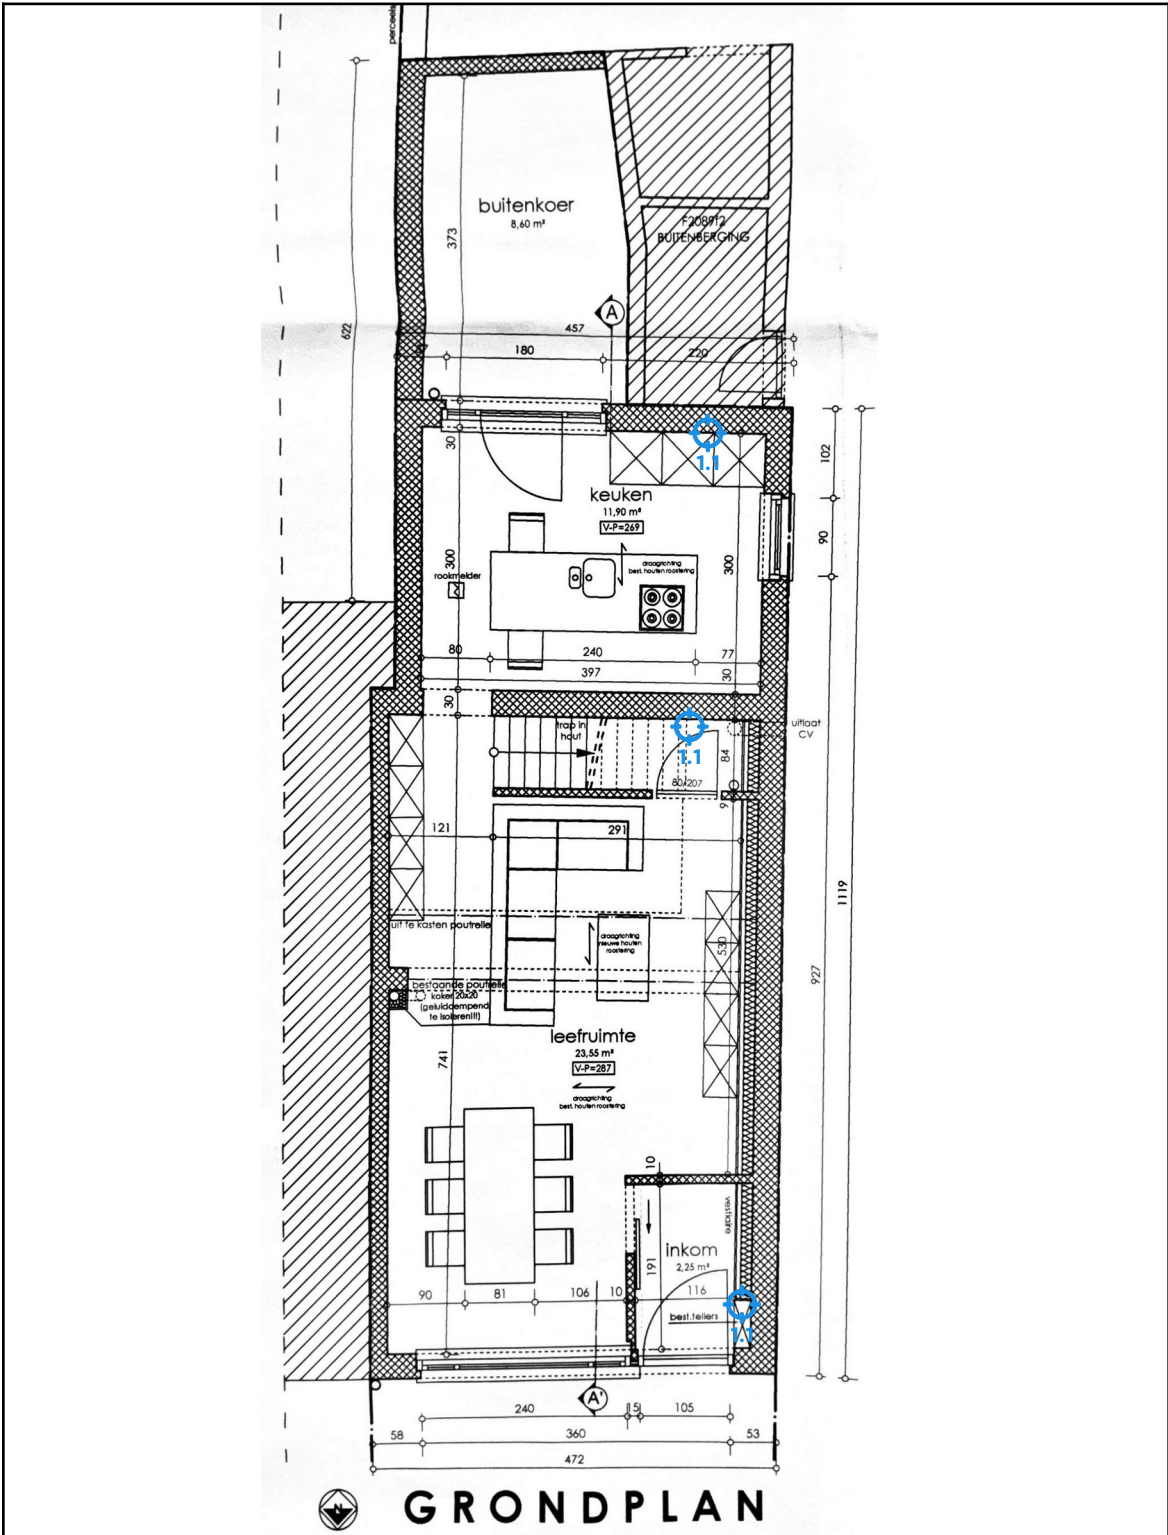
# Plan 1.2: Plan 0 gelijkvloers

Het pleisterwerk is gelijkaardig aanwezig over alle binnenwanden (alle plafonds gyproc).

| 1. Pleisterwerk wanden | Geen asbest | - |
| 1.1 Code: AS2608002.1.001 | Mengmonster | - |

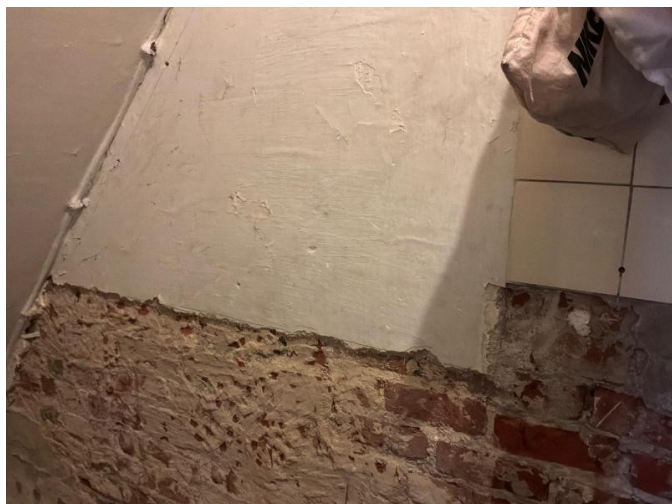
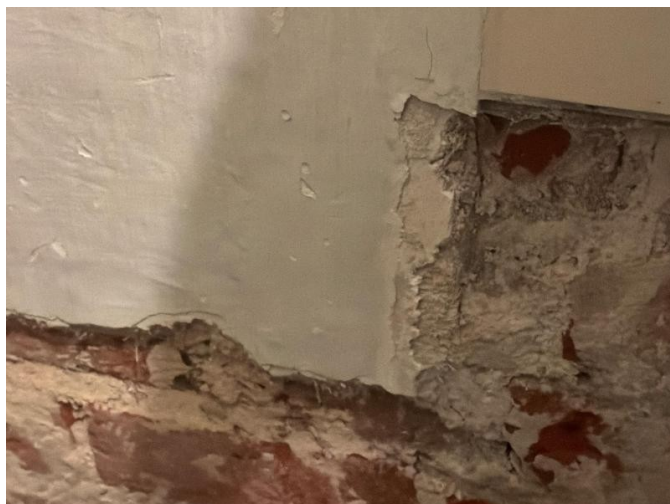
## Fiche 1: Pleisterwerk wanden

Geen asbest

| # | Type | Referentie | Resultaat |
|---|---|---|---|
| 1.1 | Mengmonster | AS2608002.1.001 | Geen asbest |

| Bindmiddel van materiaal | Gips - kalk |
| Gebondenheid op basis van bindmiddel | Niet-hechtgebonden |

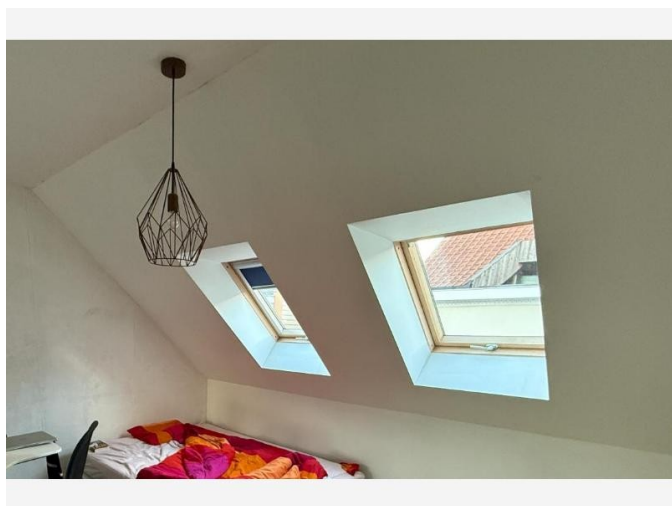
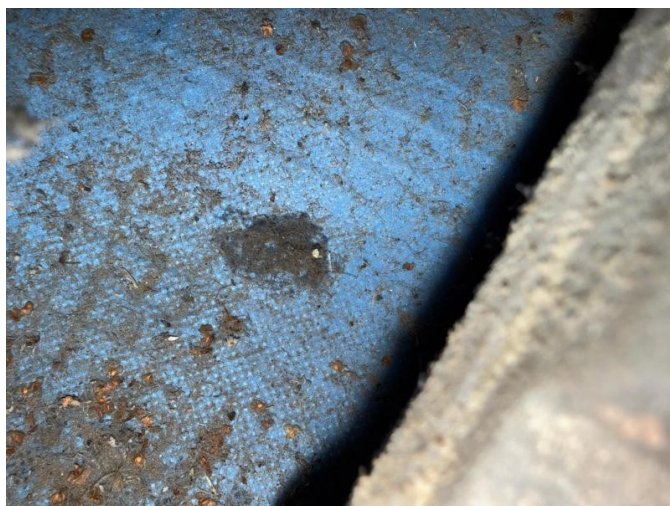
### Fiche 2: Geen verdachte materialen onder de dakbedekking

| Beschrijving | Notitie | Terug te vinden op plannen |
|---|---|---|
| Fiche 2: Geen verdachte materialen onder de dakbedekking | De materialen onder de dakbedekking zijn niet asbestverdacht. Onderdakplat'n kunnen asbesthoudend zijn indien cementgebonden platen of kartonmateriaal van vòòr 2001. Isolatiematerialen zoals minerale wol of PUR zijn nooit asbestverdacht. | - |

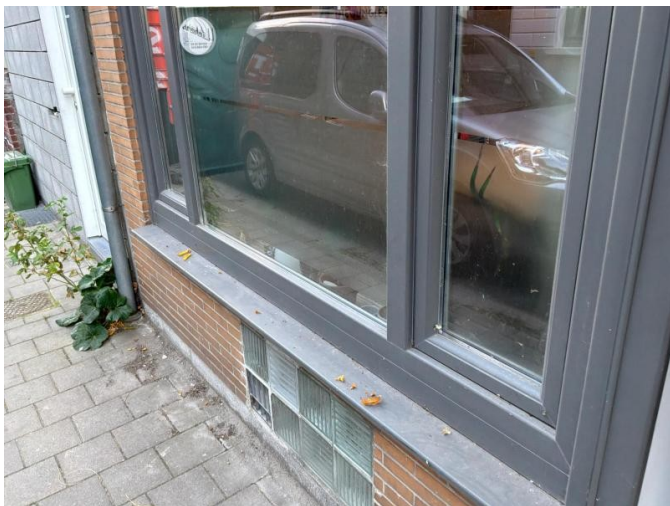
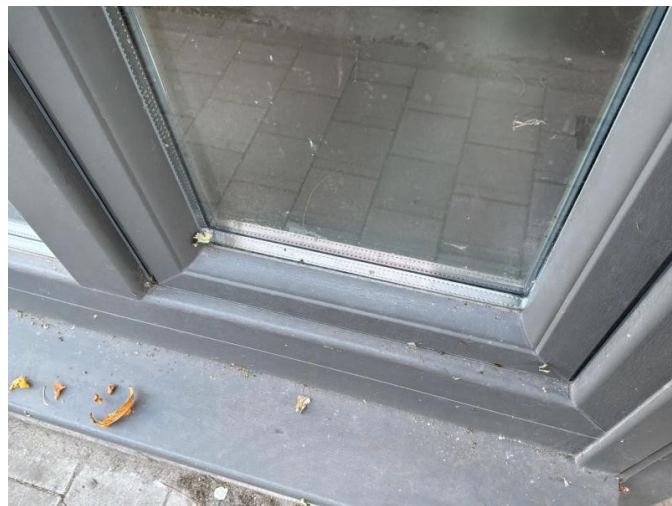
### Fiche 3: Geen verdachte kit/mastiek

| Beschrijving | Notitie | Terug te vinden op plannen |
|---|---|---|
| Fiche 3: Geen verdachte kit/mastiek | Silicone kit/ mastiek is nooit asbestverdacht. | - |

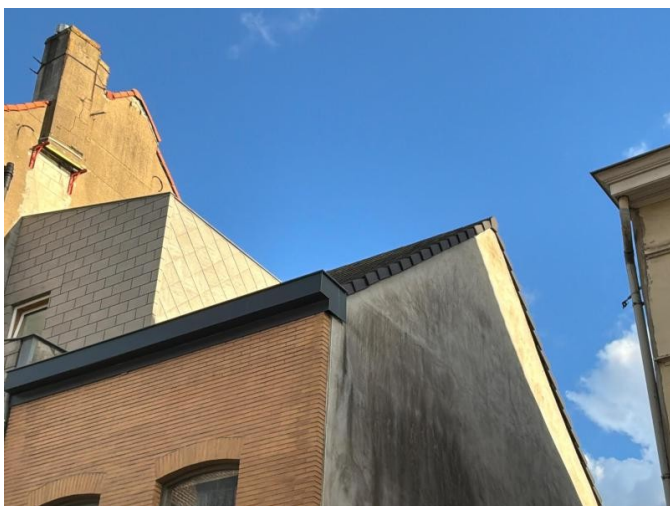
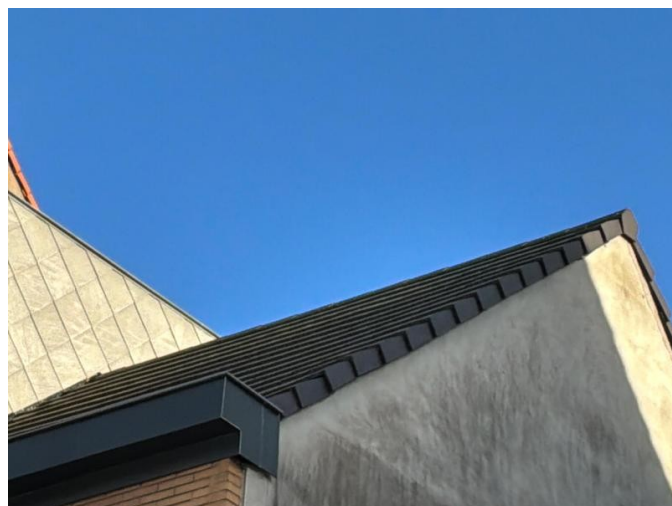
### Fiche 4: Geen verdachte dakbedekking

| Beschrijving | Notitie | Terug te vinden op plannen |
|---|---|---|
| Fiche 4: Geen verdachte dakbedekking | Geen verdachte dakbedekking aanwezig doorheen het inspectiegebied. Verdachte dakbedekking bestaat meestal uit oude asbestcement materialen. | - |

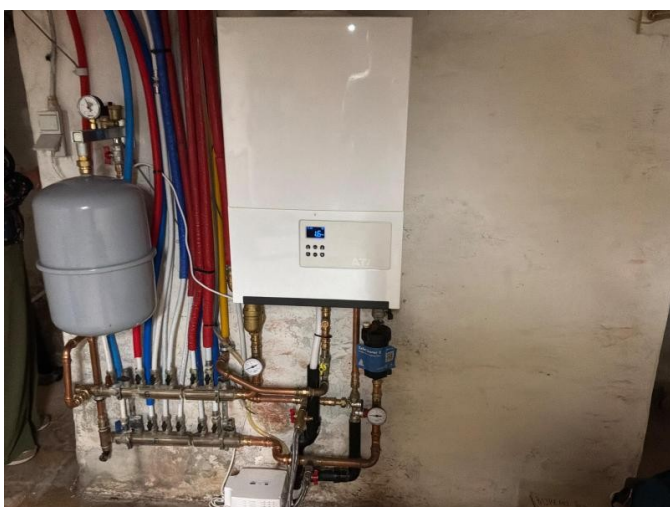
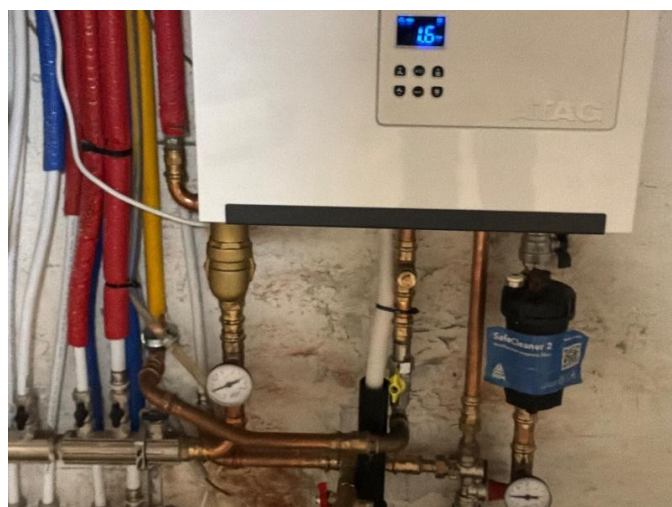
### Fiche 5: Geen verdachte materialen aan de stookketel

| Beschrijving | Notitie | Terug te vinden op plannen |
|---|---|---|
| Fiche 5: Geen verdachte materialen aan de stookketel | De materialen aan de stookketel zijn niet asbestverdacht. Bepaalde pakkingen, koorden of dichtingen kunnen asbesthoudend zijn, maar werden hier niet vastgesteld. | - |

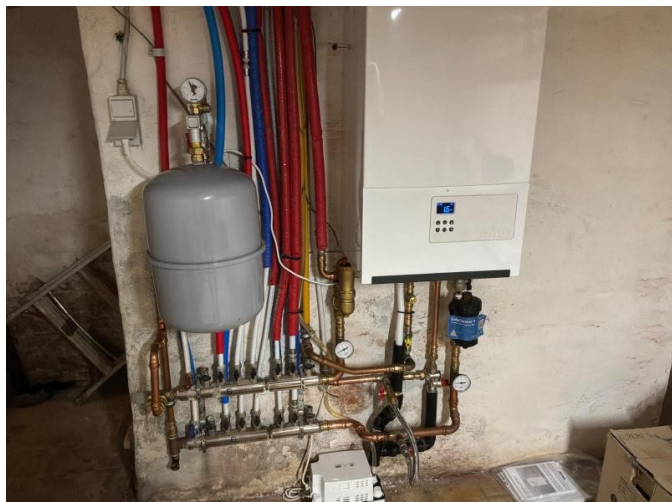
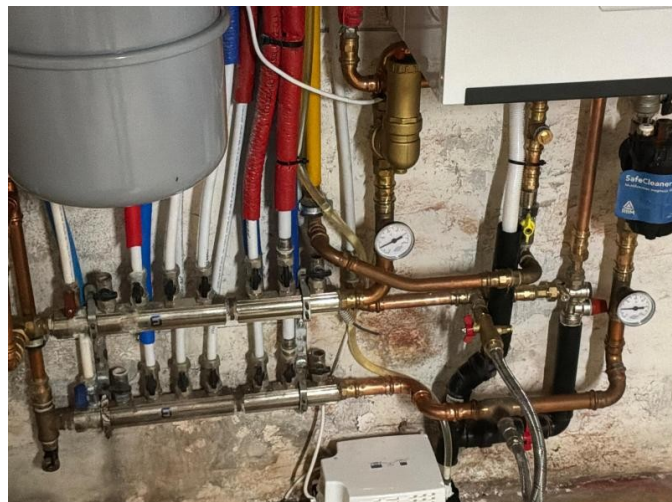
### Fiche 7: Geen leidingisolatie

| Beschrijving | Notitie | Terug te vinden op plannen |
|---|---|---|
| Fiche 7: Geen leidingisolatie | Geen isolatie rond de leidingen aanwezig. | - |
