# Asbestinventarisat attest

Smidsestraat 50, 9000 Gent

Attestnummer : 20260713-000231.000

Eindconclusie:

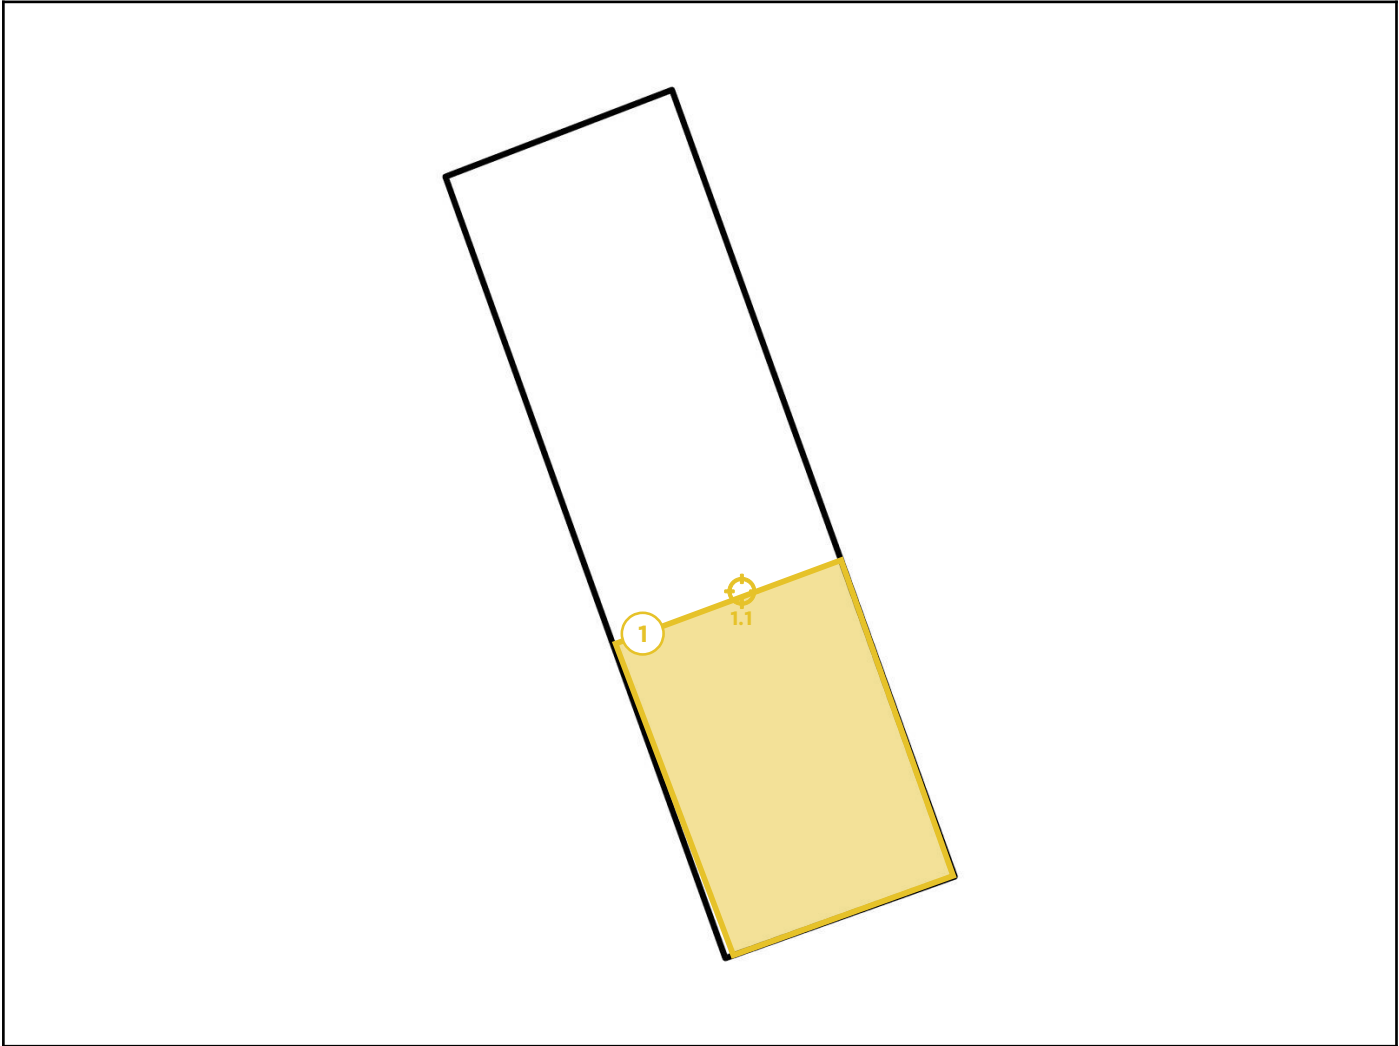
# Plan 1.9: Schema dakplan

| Beschrijving | Type | Actie |
|---|---|---|
| 1. Onderdak | Asbestmateriaal | Zorgvuldig beheren |
| 1.1 Code: 601 | Puntmonster | - |

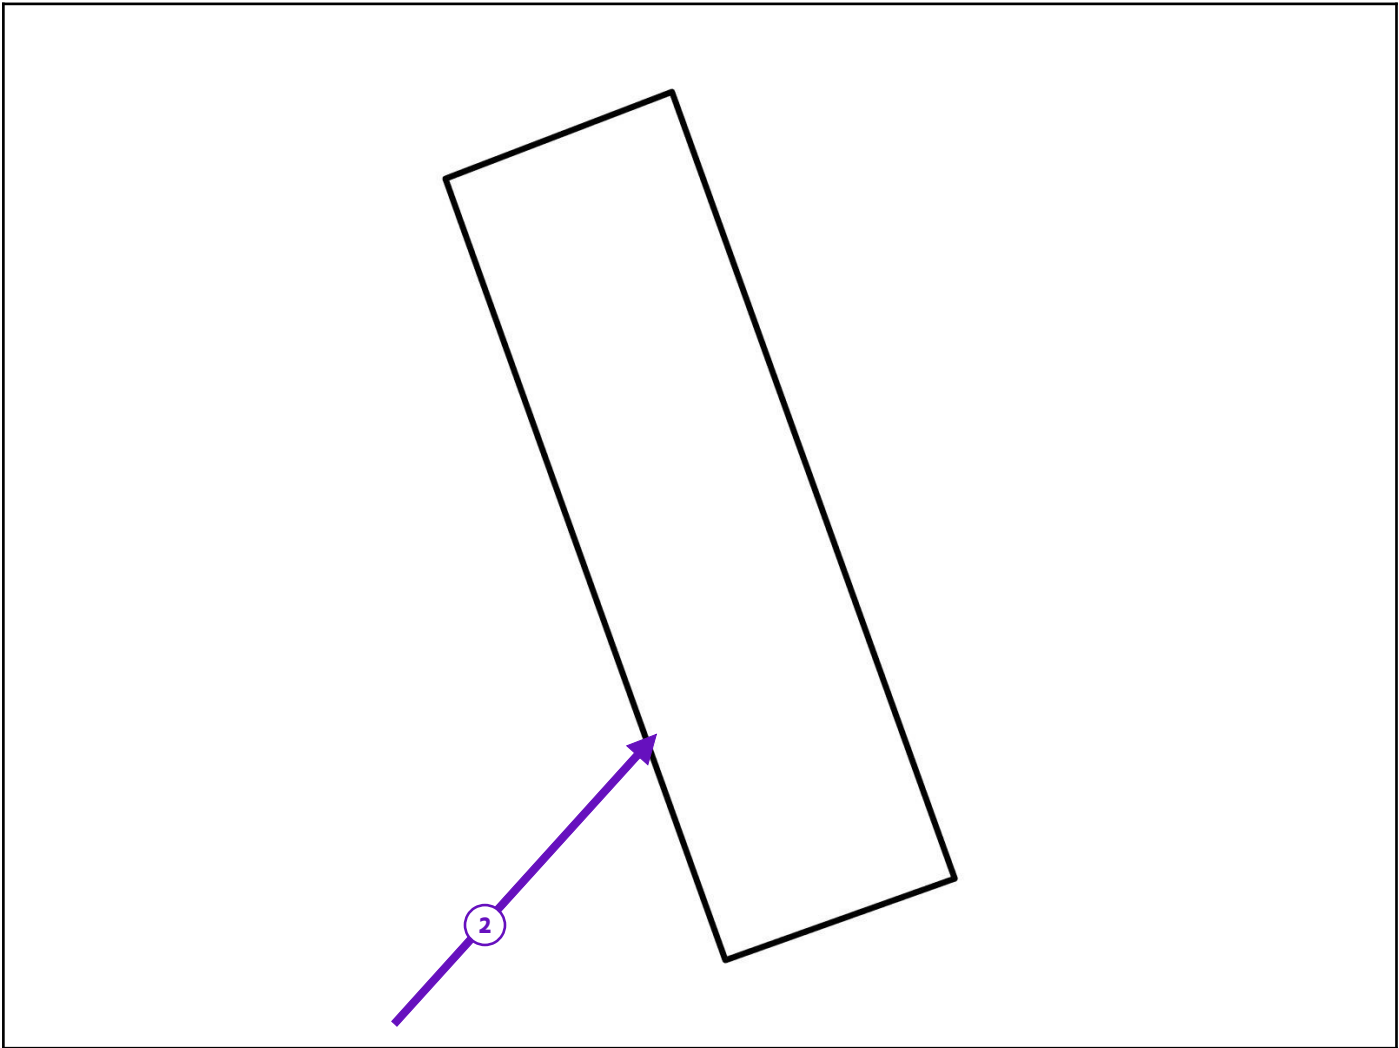
# Plan 1.11: Schema dakplan

| Beschrijving | Type | Actie |
|---|---|---|
| 2. Beperking: schouw niet inspecteerbaar | Beperking | - |

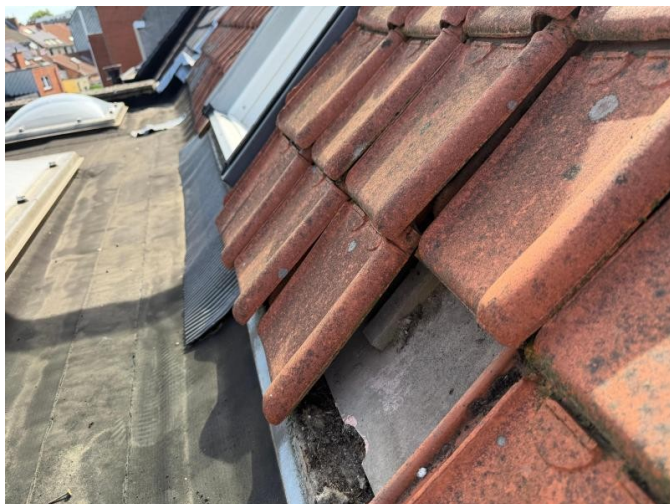
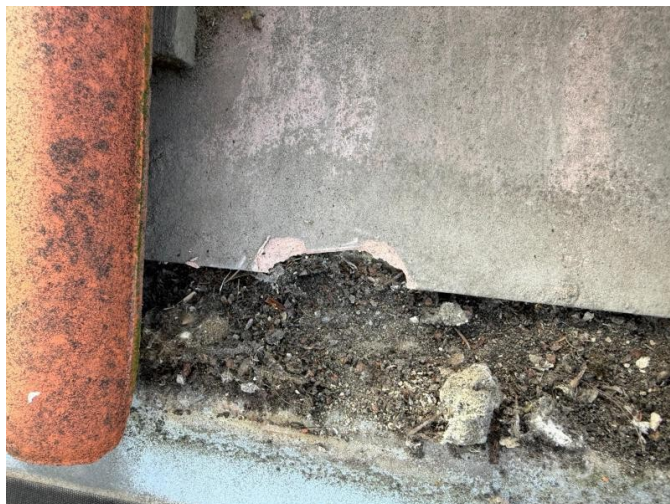
Het asbestmateriaal valt onder de mijlpaal van 2040.

De vaststelling dat deze toepassing asbesthoudend is, is gebaseerd op een plaatselijk monster, welke door een erkend labo werd geanalyseerd. Dit geeft slechts een indicatie van de algemene asbesthoudende toestand. Bij sloop of grondige werken en bij het (plaatselijk) verwijderen van het onderdak wordt aangeraden steeds bijkomende stalen af te nemen van elke dakdeel, dit om onnodige kosten van sanering door te voeren.

| Eindbeoordeling materiaalrisico | Zeer laag materiaalrisico en/of zeer lage kans op vezelvrijgave |

| Gebondenheid | Categorie 1: hechtgebonden in oorsprong |
| Asbestsoort (vezeltype) | Alleen chrysotiel aanwezig |
| Asbestconcentratie | Laag (< 50%) |
| Afschermingsgraad van het gehele materiaal | Stootvaste afscherming of omkasting |
| Toestand van het materiaal | Licht beschadigd, licht verweerd. Intacte calciumsilicaatplaat of materiaal met categorie 3-gebondenheid |

| # | Type | Referentie | Resultaat |
|---|---|---|---|
| 1.1 | Puntmonster | 601 | Chrysotiel |

| Asbestmateriaal | Plaat, paneel, tablet - Type Menuiserite |
| Hoeveelheid (oppervlakte - dikte - aantal) | <ul style="list-style-type: none"> <li>• 120,00 m<sup>2</sup> - 0,50 cm - 1 stuk</li> </ul> |
| Eenvoudig bereikbaar | <p>Nee</p> <ul style="list-style-type: none"> <li>• Het asbestmateriaal is bedekt (uitgezonderd laag verf, coating, behang, kunststof, textiel) en het wegnemen van het bedekkende materiaal kan niet zonder het bedekkende materiaal te beschadigen.</li> </ul> |

Zorgvuldig beheren

- Zorg voor een veilig beheer en verwijder dit asbestmateriaal wanneer het bij werken eenvoudig bereikbaar wordt. Controleer de toestand jaarlijks op wijzigingen.
- Voer bijkomende staalname(s) uit.

- Eenvoudige handelingen: mag via doe-het-zelf of door werknemer(s) met opleidingsattest eenvoudige handelingen  
Indien u dit als doe-het-zelver wenst te verwijderen dient u de nodige voorzorgsmaatregelen te nemen:  
Informeel u op voorhand bij uw plaatselijk recyclagepark welke maatregelen u kunt treffen voor een veilig transport en afgave of ophaling van de asbesttoepassing. De meeste recyclageparken hebben specifieke zakken en beschermkledij ter beschikking.

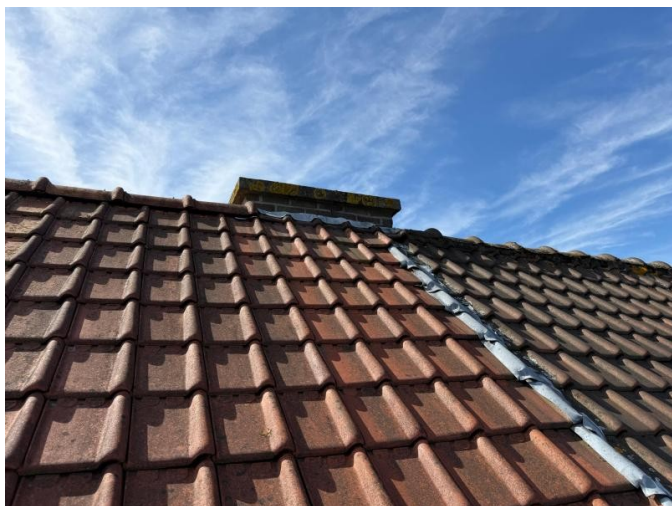
**Reden:** Het te onderzoeken materiaal situeert zich hoger dan 3,50 m te rekenen vanaf een veilige ondergrond

**Uitleg van de asbestdeskundige:** In de rookgaskanalen kunnen asbesthoudende stoepassingen verwerkt zijn. Dit kan echter niet worden geïnspecteerd. Bij sanering of renovatie wordt aangeraden om bij vaststelling dat er schouwpijpen zijn gebruikt, deze te laten onderzoeken op het al dan niet asbesthoudend karakter ervan.

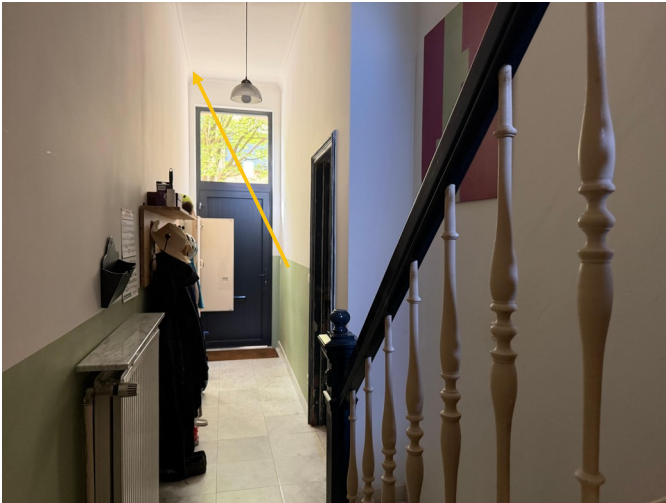
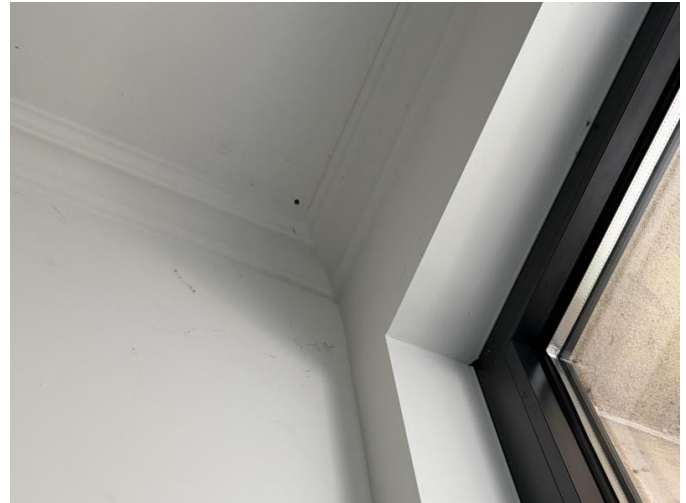
## Fiche 3: Plafonds: pleisterwerk

Geen asbest

| # | Type | Referentie | Resultaat |
|---|---|---|---|
| 3.1 | Mengmonster | 201 | Geen asbest |

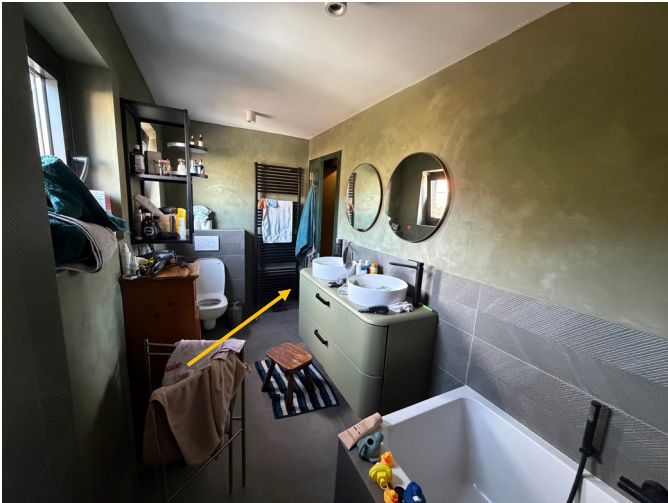
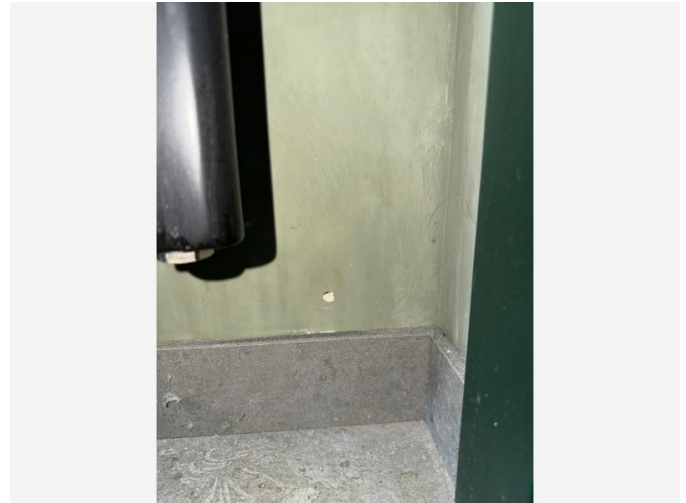
## Fiche 4: Wanden: pleisterwerk

Geen asbest

| # | Type | Referentie | Resultaat |
|---|---|---|---|
| 4.1 | Mengmonster | 101 | Geen asbest |

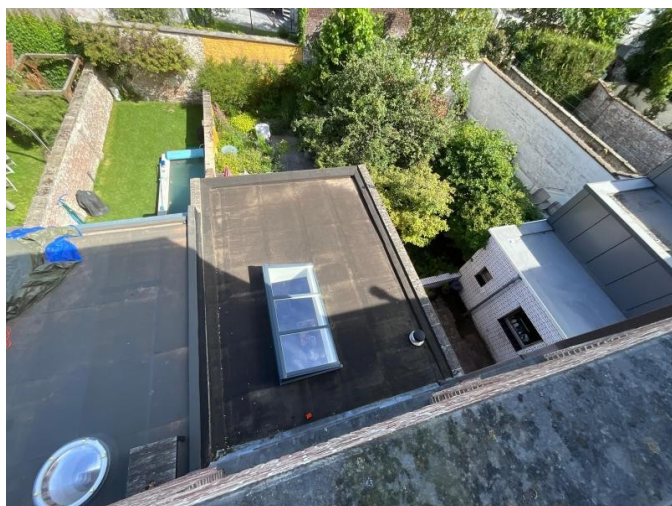
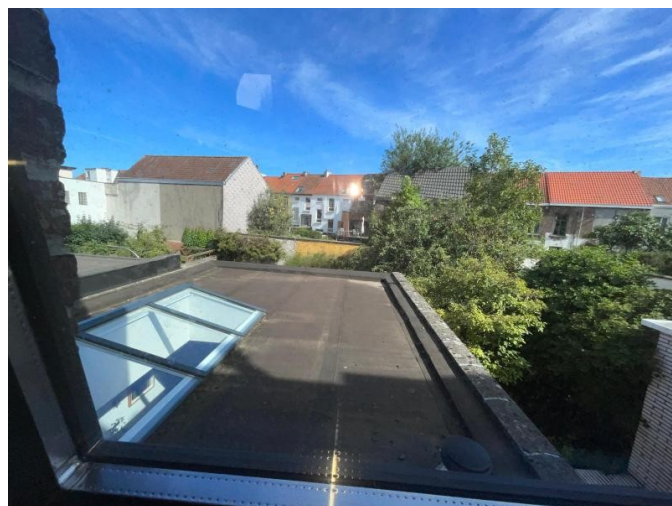
### Fiche 5: EPDM dakbedekking

| Beschrijving | Notitie | Terug te vinden op plannen |
|---|---|---|
| Fiche 5: EPDM dakbedekking | Tijdens de inspectie kon enkel de bovenste laag worden vastgesteld. Dit geeft enkel een indicatie van de asbestveilige toestand van de bovenste laag. Bij sloop of grondige (renovatie) werken en bij het (plaatselijk) verwijderen van de dakbedekking dienen steeds bijkomende stalen te worden genomen van elke onderliggende laag die niet tijdens de monsternamen konden worden aangetroffen vanwege het niet-destructief karakter van het onderzoek. | Plan 1.10: Schema dakplan |

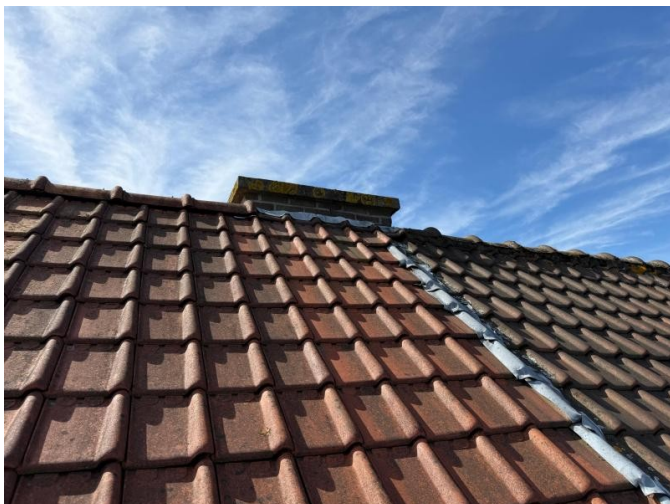
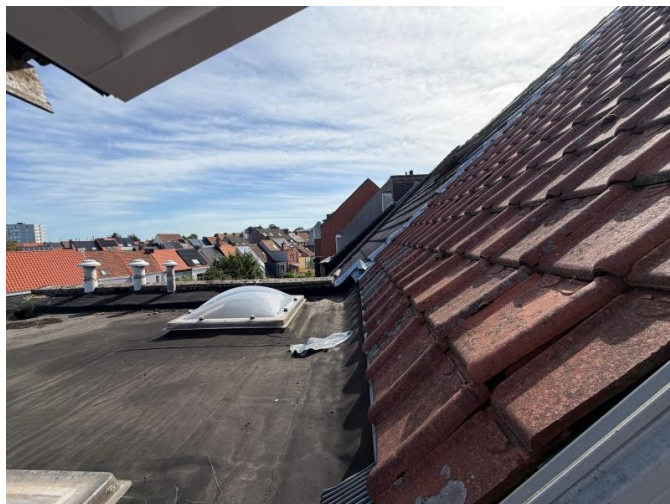
## Fiche 6: Dakpannen

| Beschrijving | Notitie | Terug te vinden op plannen |
|---|---|---|
| Fiche 6: Dakpannen | Het dak bestaat uit dakpannen. | Plan 1.12: Schema dakplan |
