# Asbestinventarisatattest

Smidsestraat 50A, 9000 Gent

Attestnummer : 20260713-000200.000

Uitgegeven op : 13.07.2026

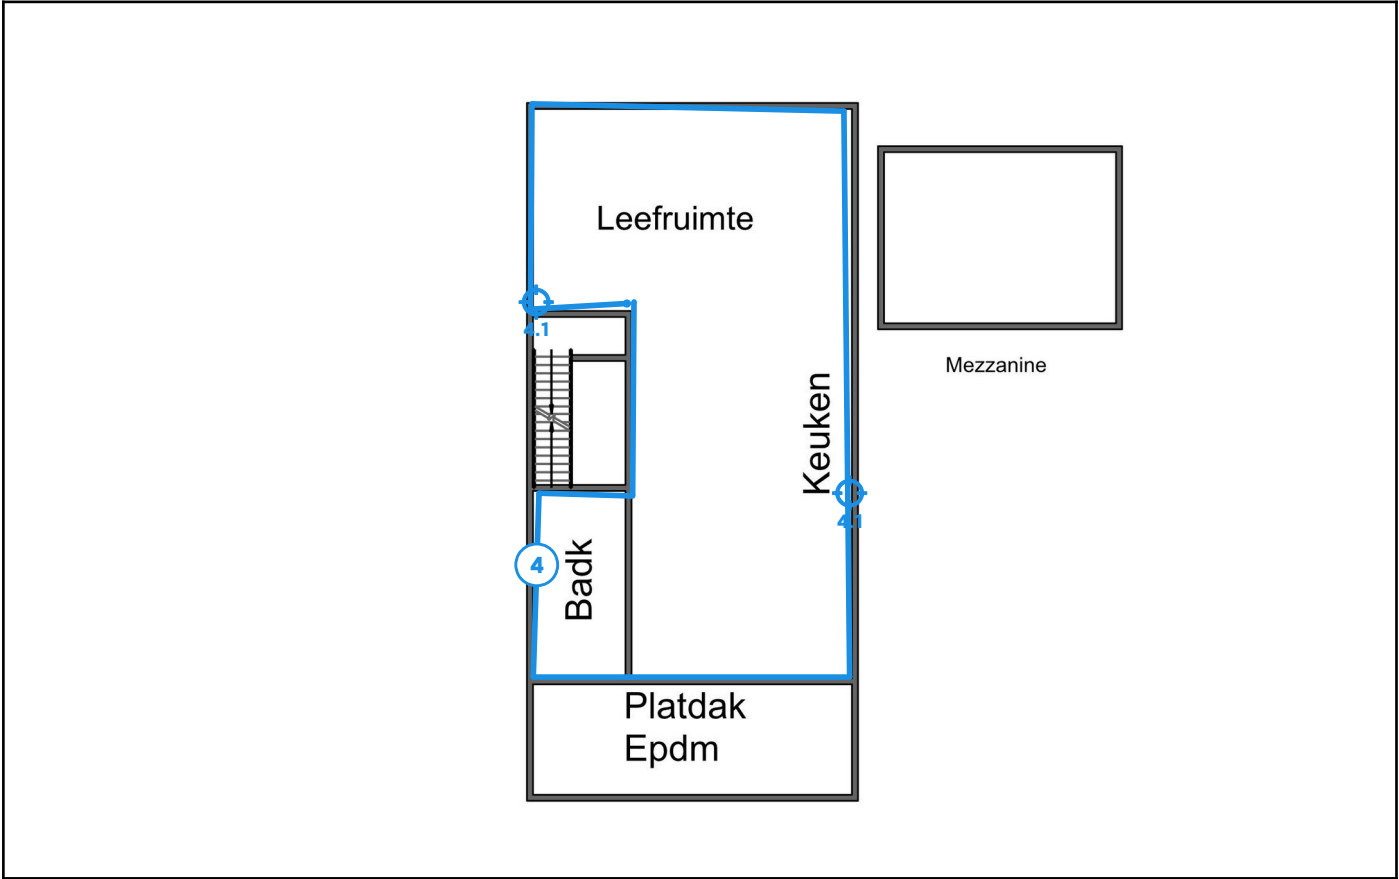
# Plan 1.1: Schema appartement

| Beschrijving | Type | Actie |
|---|---|---|
| 4. Wanden: pleisterwerk | Geen asbest | - |
| 4.1 Code: 101 | Mengmonster | - |

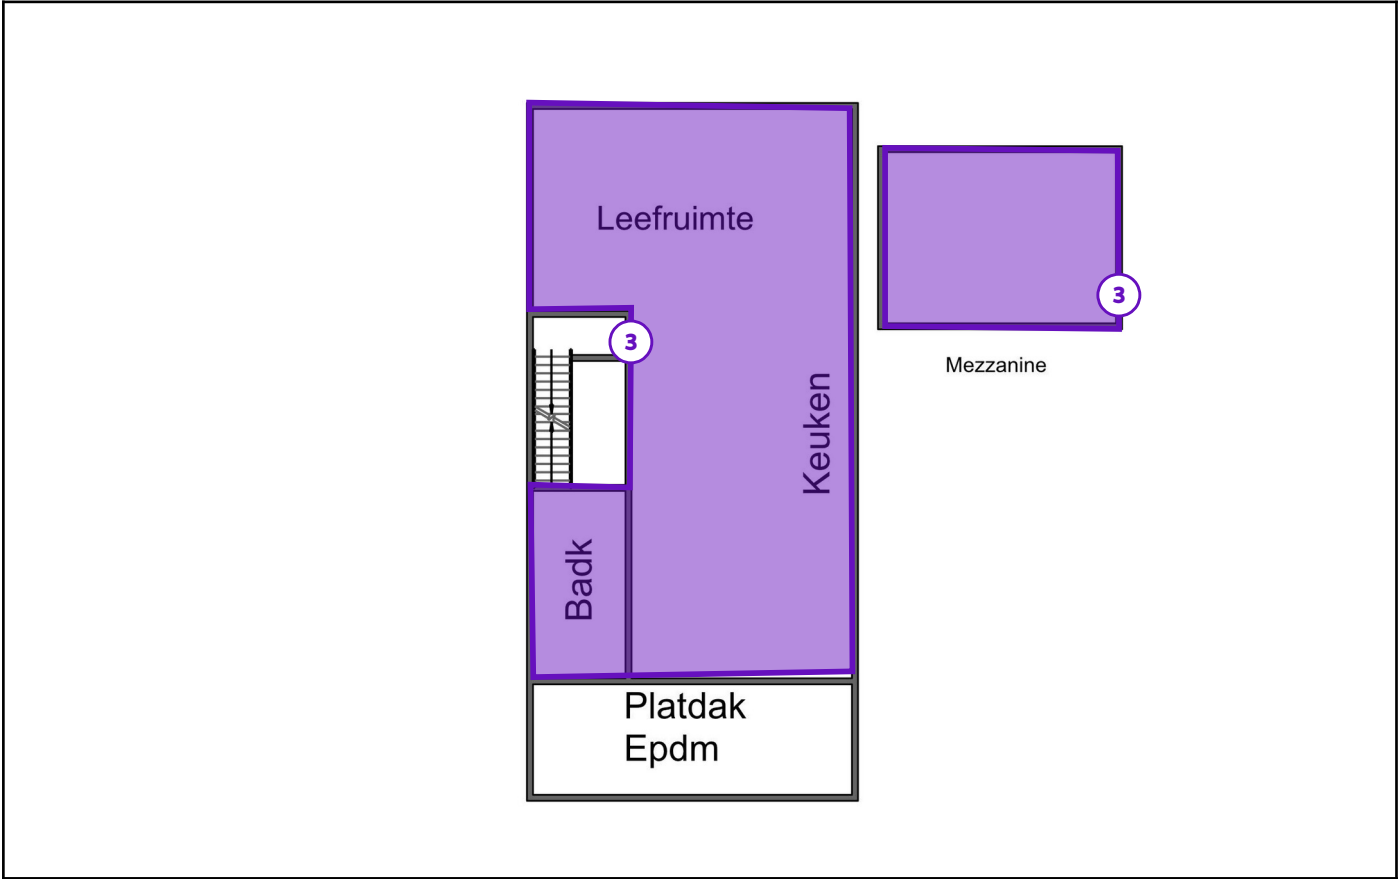
# Plan 1.2: Schema appartement

| Beschrijving | Type | Actie |
|---|---|---|
| 3. Plafonds: gipskarton beplating | Advies | - |

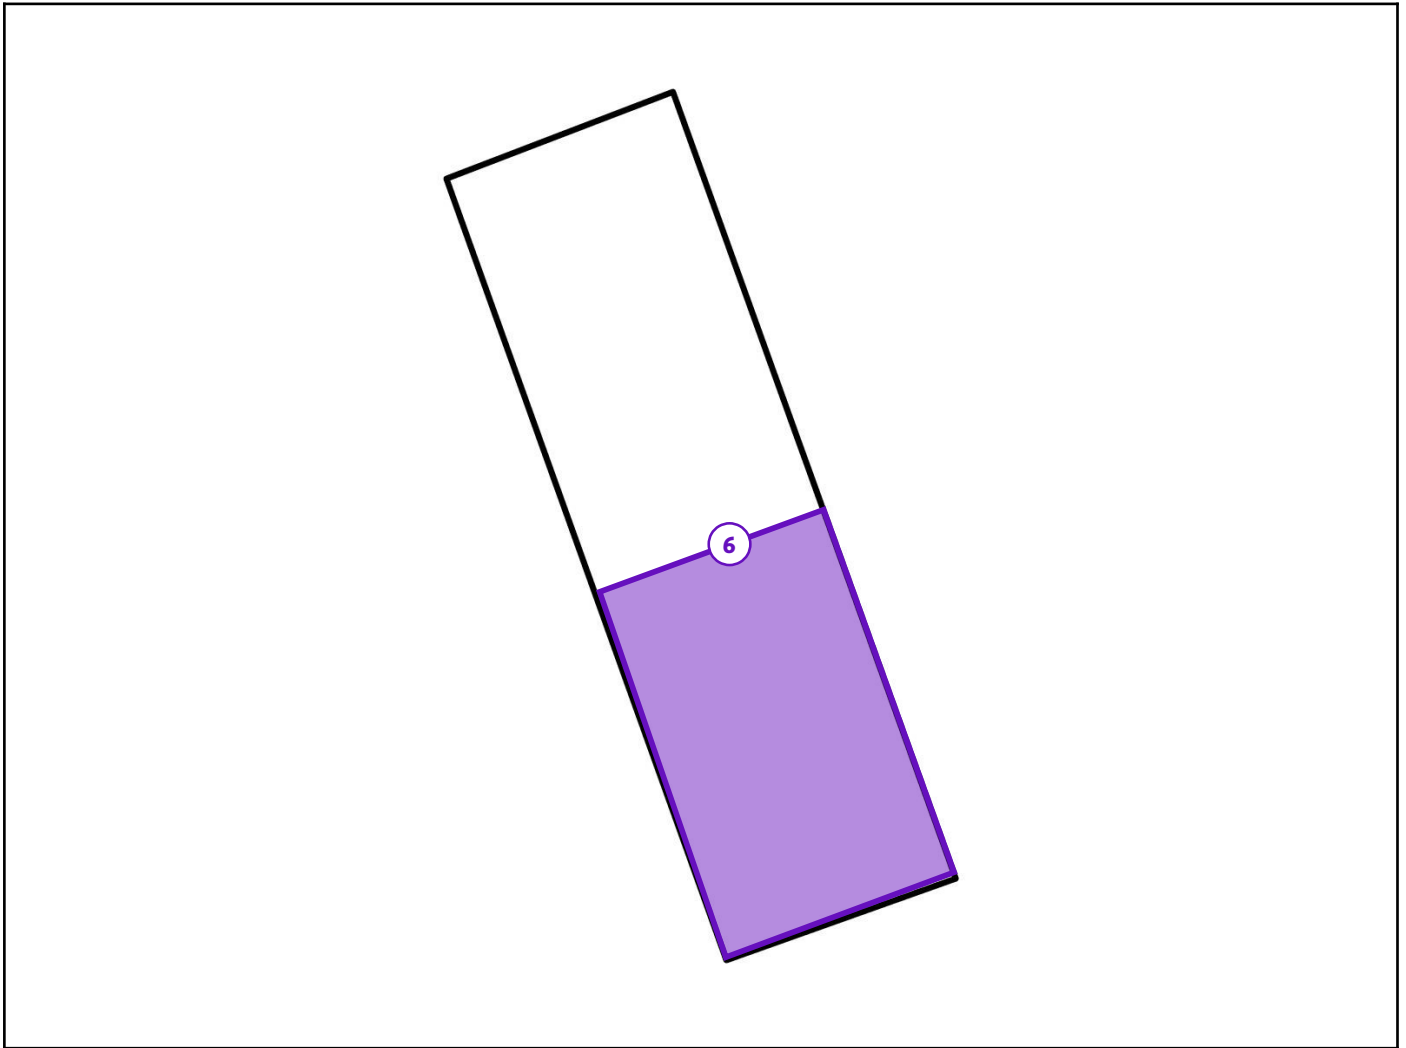
## Plan 1.3: Schema dakplan

| Beschrijving | Type | Actie |
|---|---|---|
| 6. Dakpannen | Overige ruimte of materiaal | - |

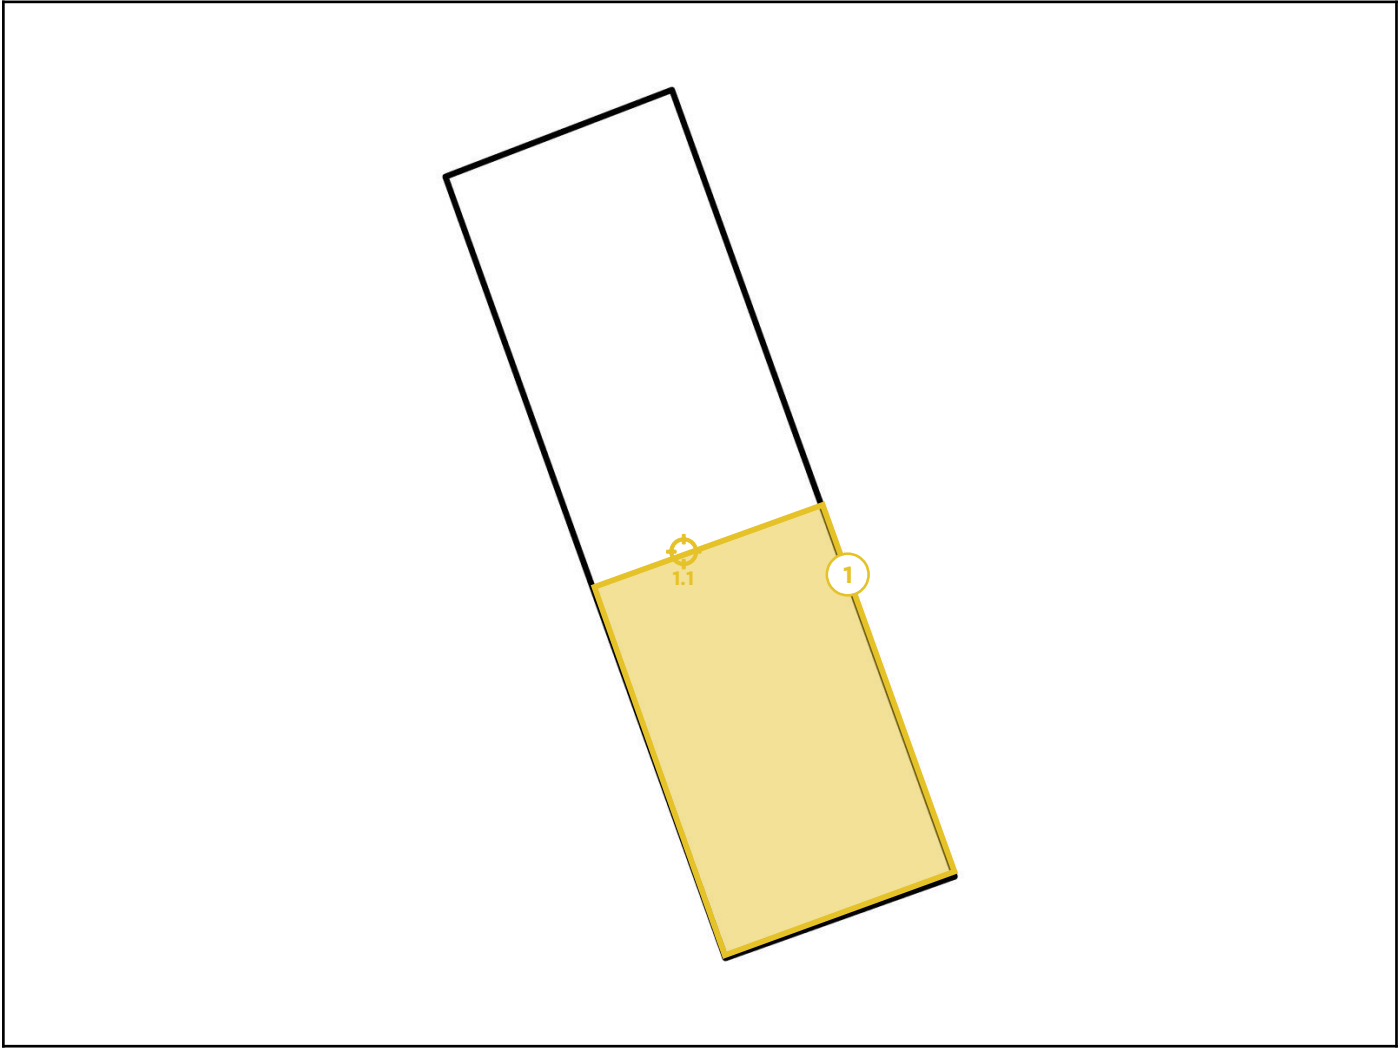
# Plan 1.4: Schema dakplan

| Beschrijving | Type | Actie |
|---|---|---|
| 1. Onderdak | Asbestmateriaal | Zorgvuldig beheren |
| 1.1 Code: 601 | Puntmonster | - |

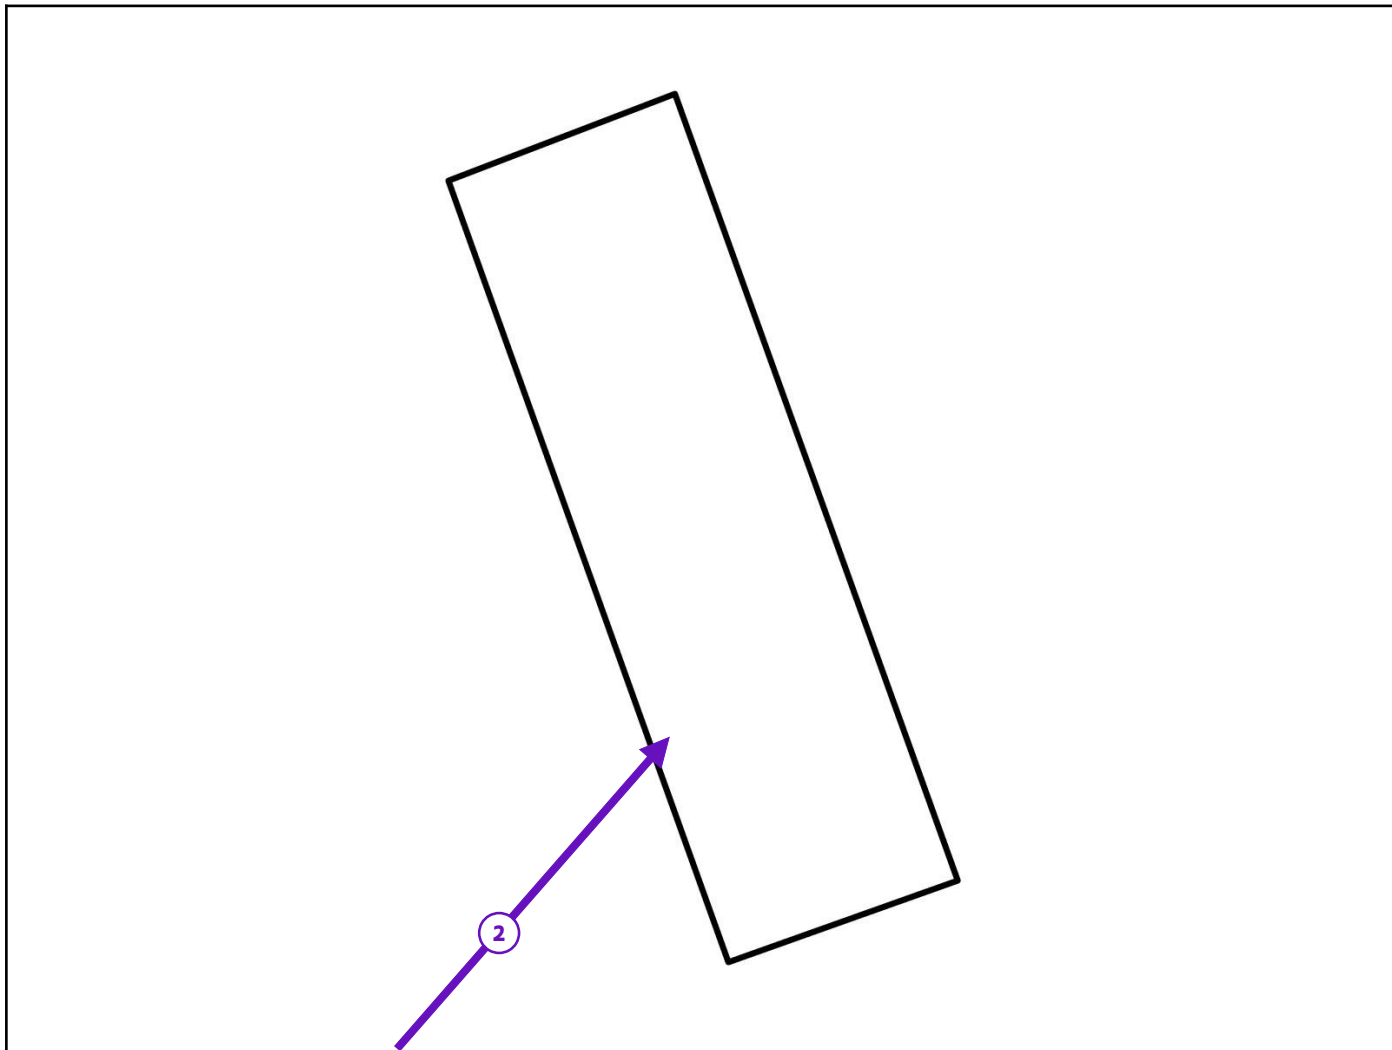
## Plan 1.5: Schema dakplan

| Beschrijving | Type | Actie |
|---|---|---|
| 2. Beperking: schouw niet inspecteerbaar | Beperking | - |

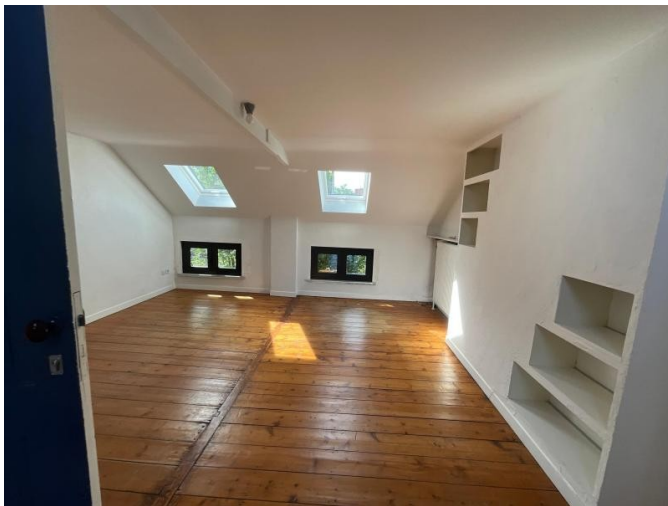
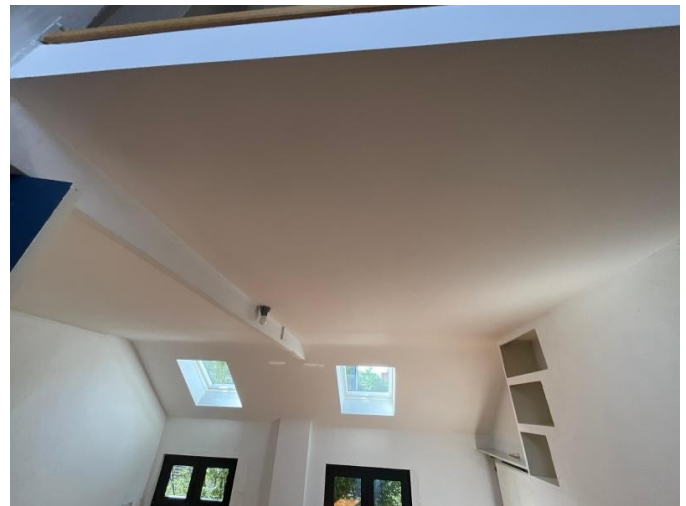
Verschillende plafonds bestaan uit gipskartonbeplating. Binnen het kader van een niet-destructief onderzoek konden de achterliggende lagen niet worden geanalyseerd. Enkel door deze te verwijderen of door een destructief onderzoek kunnen de achterliggende lagen geanalyseerd worden. De smeerlagen tussen de gipskartonplaten konden niet worden vastgesteld, en dienen bij sanering bemonsterd te worden ingeval er twijfel is dat ze aangebracht zijn voor 2001. Bij vernieuwing van deze binnenschil wordt aanbevolen om nieuw monsternamen te laten nemen.

| Basis voor advies | De asbestdeskundige beoordeelt het materiaal als niet-asbestverdacht. |

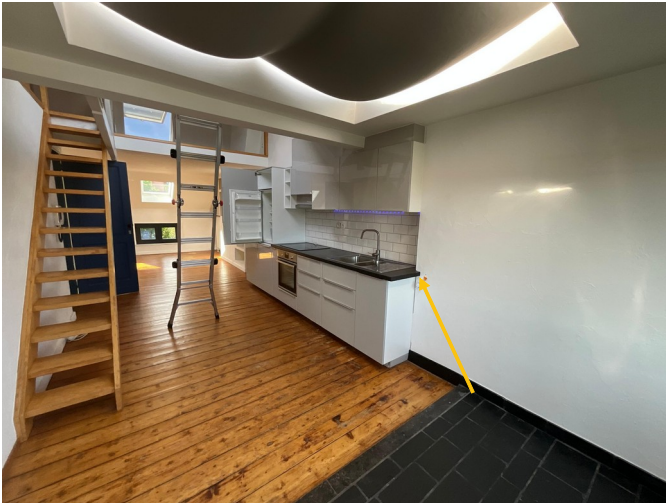
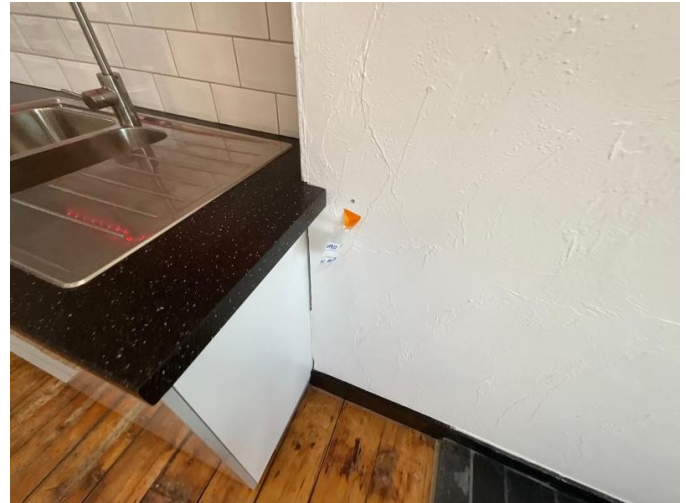
## Fiche 4: Wanden: pleisterwerk

Geen asbest

| # | Type | Referentie | Resultaat |
|---|---|---|---|
| 4.1 | Mengmonster | 101 | Geen asbest |

| Beschrijving | Wanden: pleisterwerk |

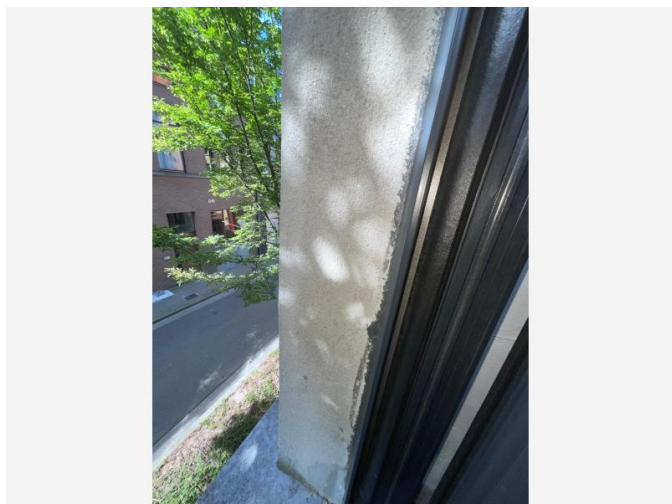
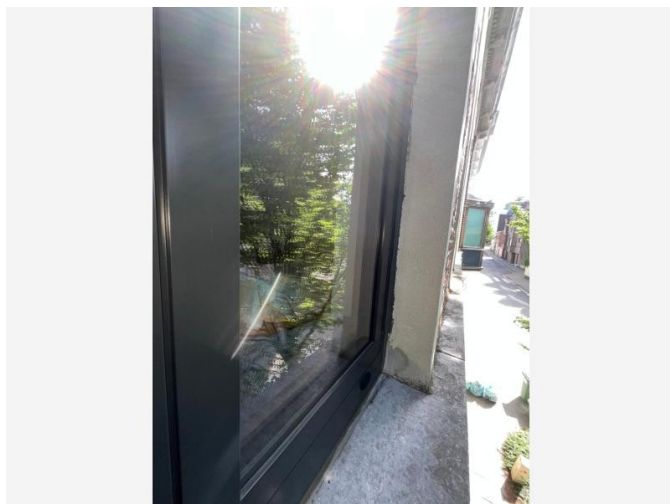
### Fiche 5: Afkitting schrijnwerk

| Beschrijving | Notitie | Terug te vinden op plannen |
|---|---|---|
| Fiche 5: Afkitting schrijnwerk | Er werd geen asbestverdacht afkittingsmateriaal vastgesteld, noch tussen kozijn en glas, noch tussen kozijn en muur. | - |

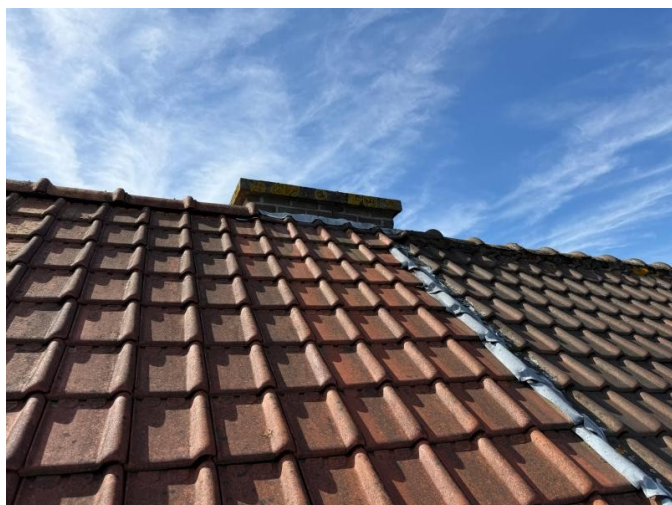
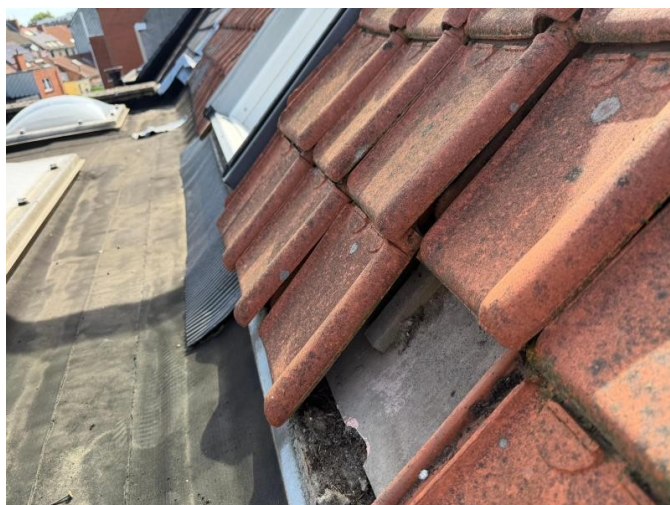
### Fiche 6: Dakpannen

| Beschrijving | Notitie | Terug te vinden op plannen |
|---|---|---|
| Fiche 6: Dakpannen | Het dak bestaat uit dakpannen. | Plan 1.3: Schema dakplan |
