# Asbestinventarisatetest

Kareelstraat 2, 9051 Gent

Attestnummer : **20260903-000145.000**

# Zone 1: Hoofdgebouw

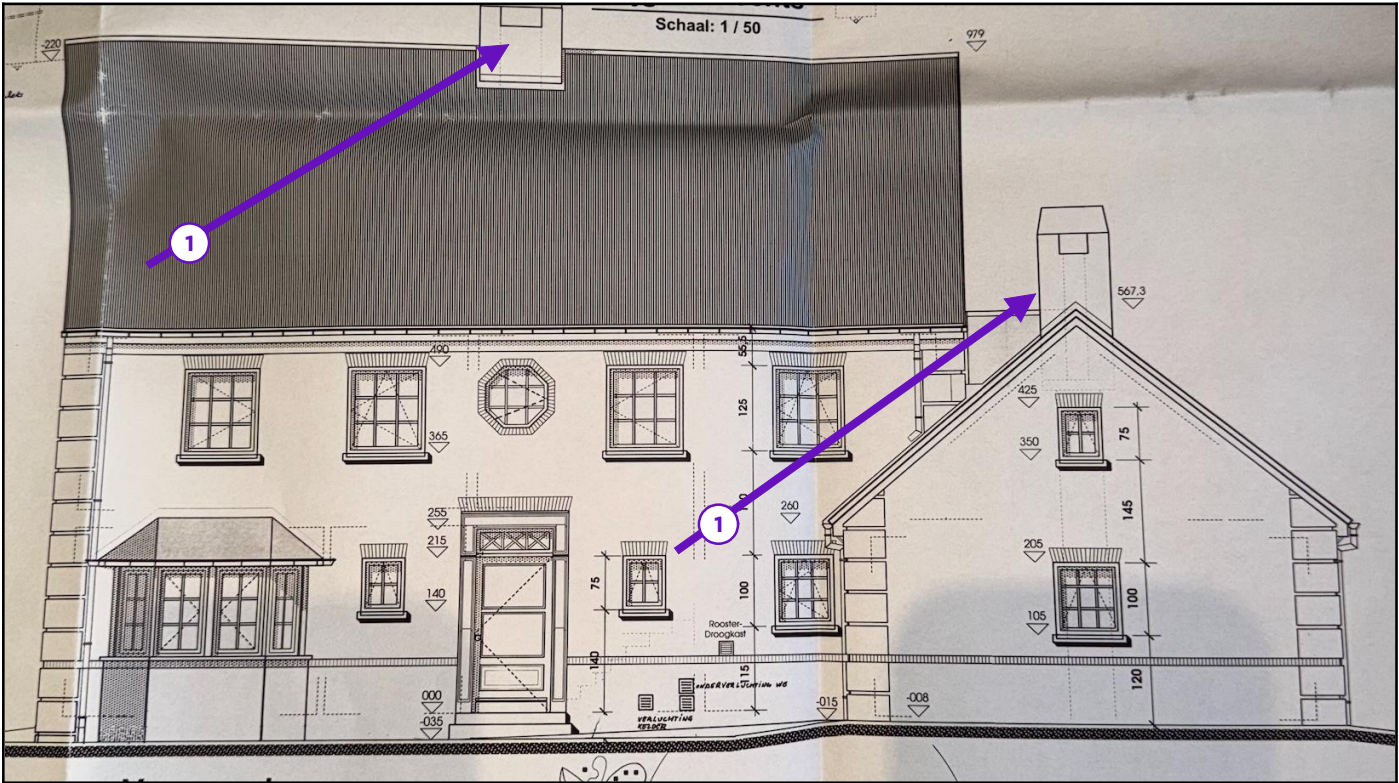
# Plan 1.8: Vooraanzicht woning

| Beschrijving | Type | Actie |
|---|---|---|
| 1. Beperking: schouw niet inspecteerbaar | Beperking | - |

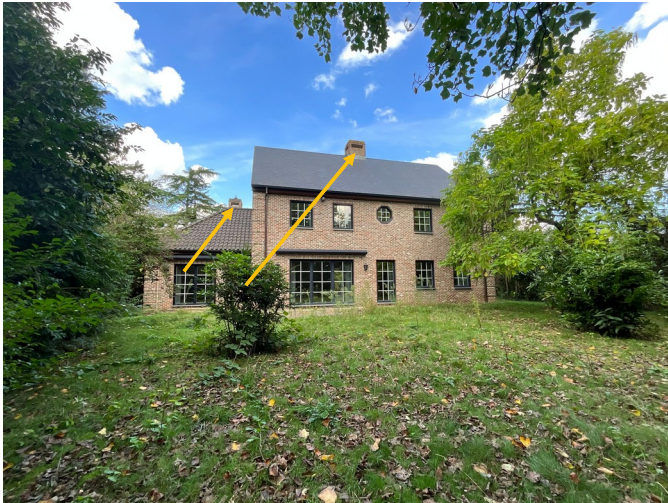
Situeringsfoto

**Reden:** Het te onderzoeken materiaal situeert zich hoger dan 3,50 m te rekenen vanaf een veilige ondergrond

**Uitleg van de asbestdeskundige:** In de rookgaskanalen kunnen asbesthoudende stoepassingen verwerkt zijn. Dit kan echter niet worden geïnspecteerd. Bij sanering of renovatie wordt aangeraden om bij vaststelling dat er schouwpijpen zijn gebruikt, deze te laten onderzoeken op het al dan niet asbesthoudend karakter ervan.

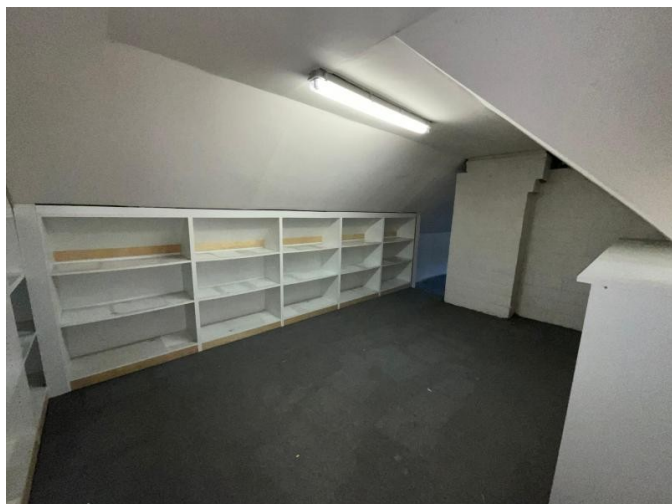
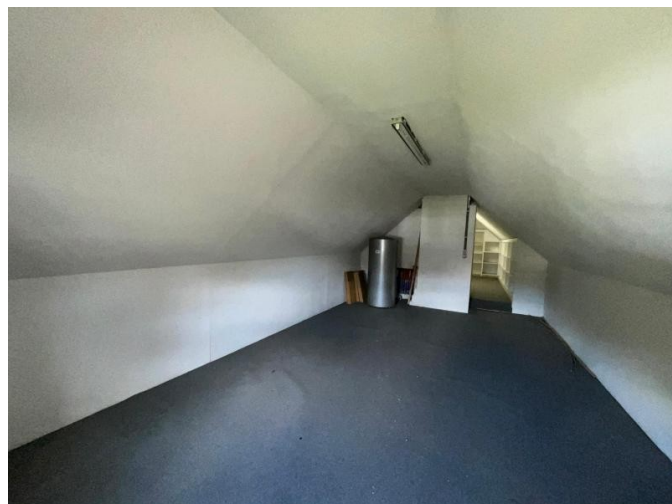
Verschillende plafonds bestaan uit gipskartonbeplating. Binnen het kader van een niet-destructief onderzoek konden de achterliggende lagen niet worden geanalyseerd. Enkel door deze te verwijderen of door een destructief onderzoek kunnen de achterliggende lagen geanalyseerd worden. De smeerlagen tussen de gipskartonplaten konden niet worden vastgesteld, en dienen bij sanering bemonsterd te worden ingeval er twijfel is dat ze aangebracht zijn voor 2001. Bij vernieuwing van deze binnenschil wordt aanbevolen om nieuw monsternamen te laten nemen.

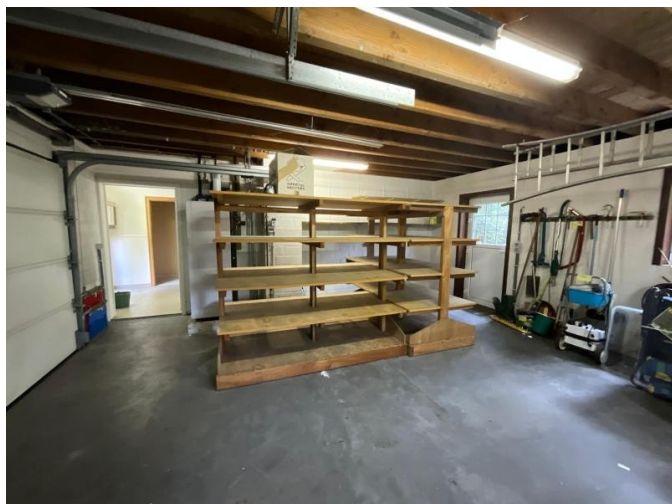
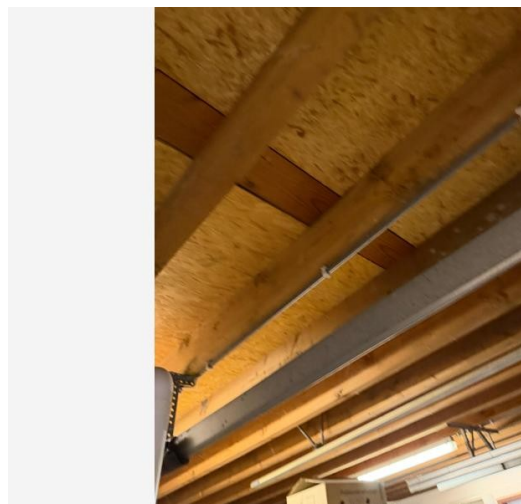
Het plafond van de garage bestaat uit hout welke niet-asbest-verdacht is. Binnen het kader van een niet-destructief onderzoek konden de achterliggende lagen niet worden geanalyseerd. Enkel door deze te verwijderen of door een destructief onderzoek kunnen de achterliggende lagen geanalyseerd worden. Bij vernieuwing van deze binnenschil wordt aanbevolen om nieuw monstername te laten nemen.

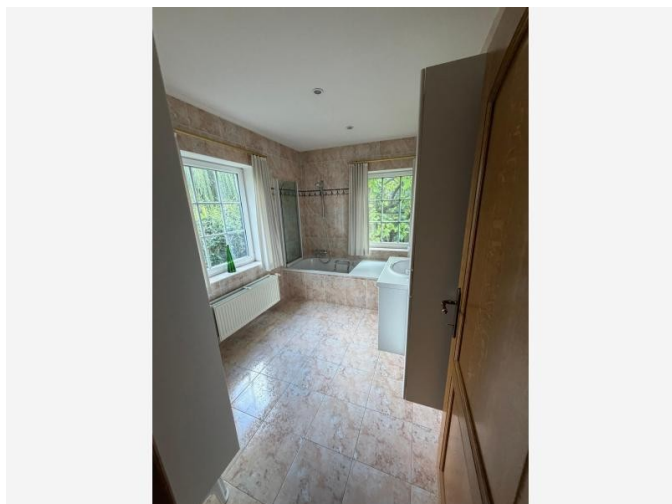
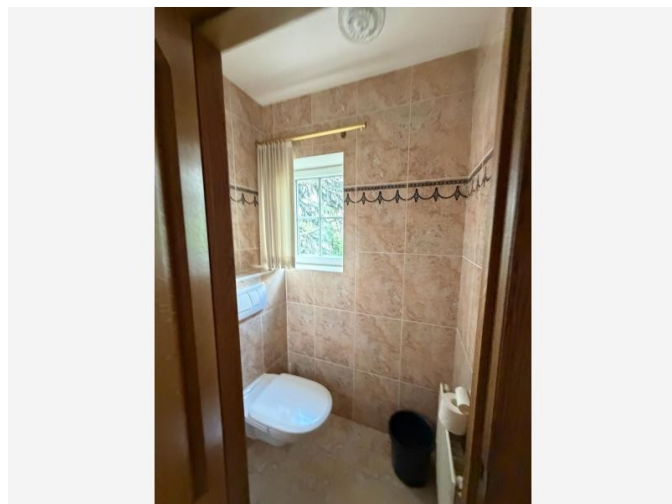
Achter de tegels kan asbesthoudende lijm gebruikt zijn welke zonder destructief onderzoek niet kan worden vastgesteld. Bij sloop of grondige werken en bij het (plaatselijk) verwijderen van deze tegels wordt aangeraden steeds bijkomende stalen te laten nemen van de lijm indien deze wordt aangetroffen.

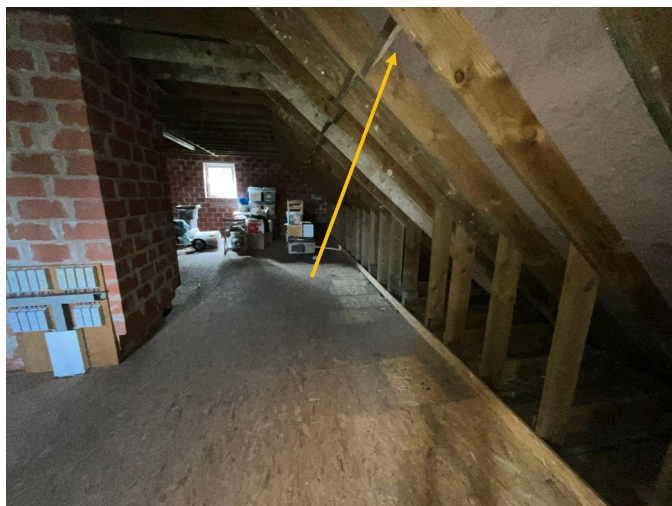
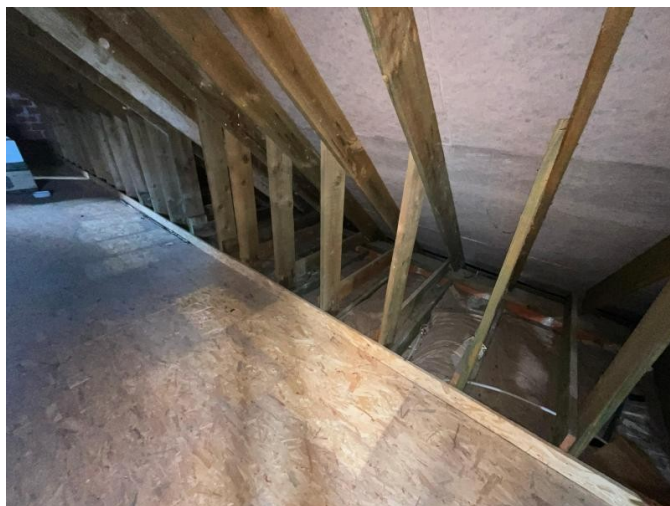
## Fiche 5: Onderdak

Geen asbest

| # | Type | Referentie | Resultaat |
|---|---|---|---|
| 5.1 | Puntmonster | 601 | Geen asbest |

| Opmerking | <p>De hoeveelheden zijn een benadering op basis van opmetingen ter plaatse.</p> <p>In geval het staal negatief is: De vaststelling dat het onderdak asbestveilig is, is gebaseerd op één puntstaal, welke door een erkend labo werd geanalyseerd. Daardoor geeft dit vooral een indicatie van de algemene asbestvrije toestand. Zo kan het voorkomen dat het dakvlakraam langswaar er een staal werd genomen later werd geplaatst, waarbij het onderdak rond het dakvlakraam mogelijks werd vervangen. Verderop kan dan wel een asbestverdacht onderdak liggen, dat de asbestdeskundige niet kan vaststellen. Anderzijds kan de achterkant van een dak asbestvrij zijn, terwijl de voorkant niet werd vervangen. Bij sloop of grondige werken en bij het (plaatselijk) verwijderen van het dak wordt aangeraden steeds bijkomende stalen te nemen van elk onderdeel.</p> |

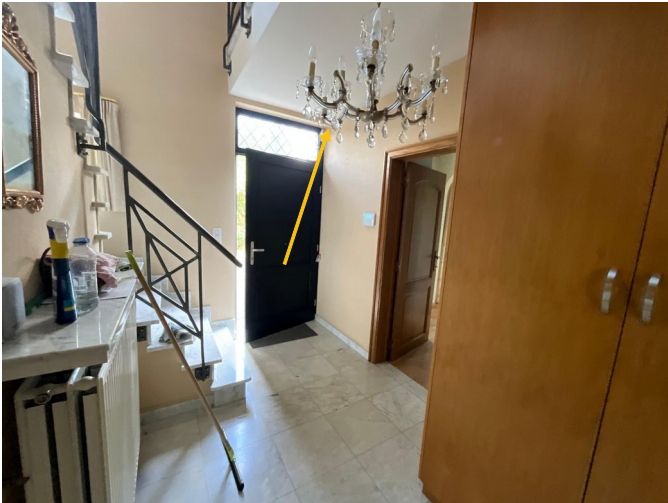
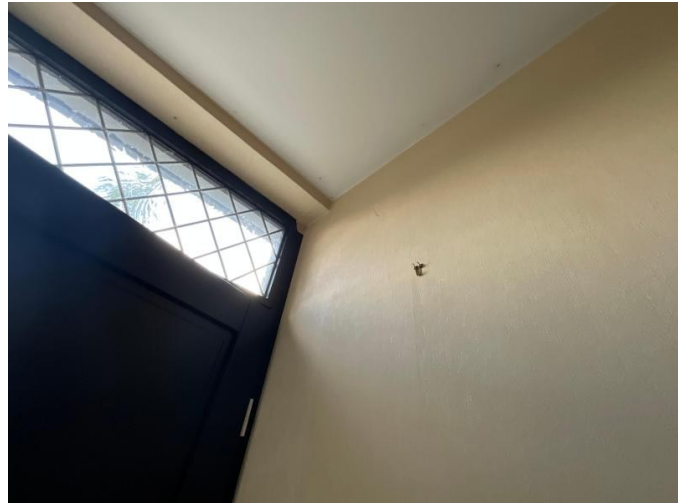
## Fiche 6: Plafonds: pleisterwerk

Geen asbest

| # | Type | Referentie | Resultaat |
|---|---|---|---|
| 6.1 | Mengmonster | 201 | Geen asbest |

| Opmerking | <p>De hoeveelheid is een benadering op basis van opmetingen ter plaatse. Hieraan kunnen evenwel geen rechten worden ontleend.</p> <p>In de stookruimte = garage, kon er geen staal worden genomen.</p> |

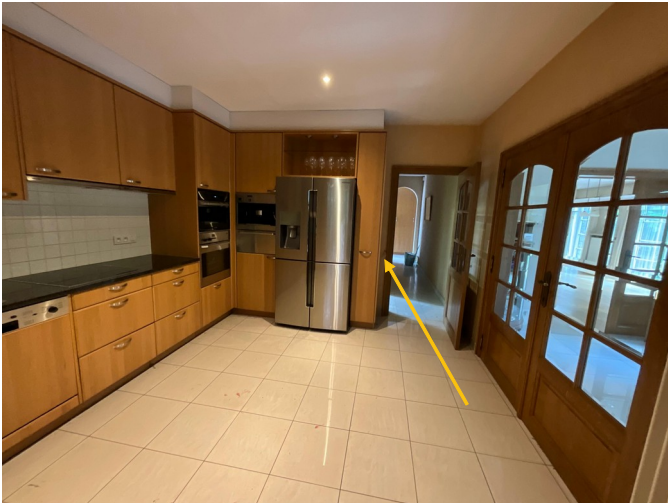
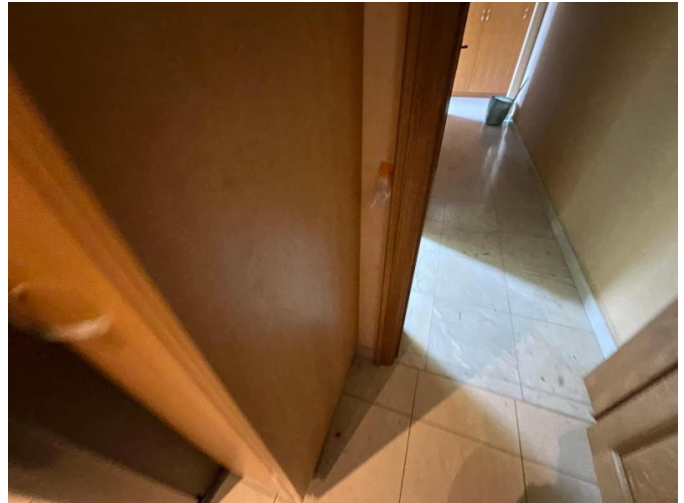
## Fiche 7: Wanden: pleisterwerk

Geen asbest

| # | Type | Referentie | Resultaat |
|---|---|---|---|
| 7.1 | Mengmonster | 101 | Geen asbest |

| Opmerking | <p>De hoeveelheid is een benadering op basis van opmetingen ter plaatse. Hieraan kunnen evenwel geen rechten worden ontleend.</p> <p>In de stookruimte = garage kon er geen staal worden genomen.</p> |

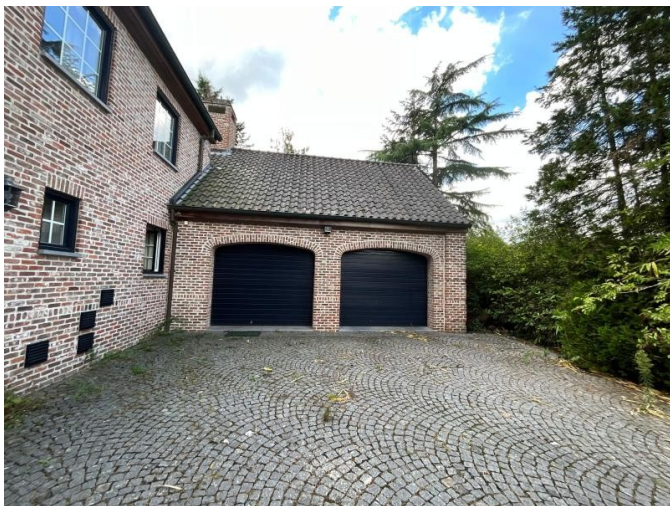
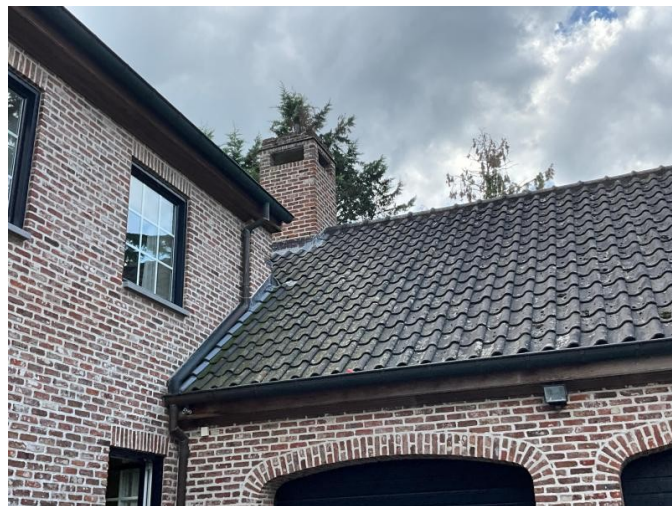
## Fiche 9: Dakpannen

| Beschrijving | Notitie | Terug te vinden op plannen |
|---|---|---|
| Fiche 9: Dakpannen | Het dak bestaat uit dakpannen. | Plan 1.11: Schema dak |

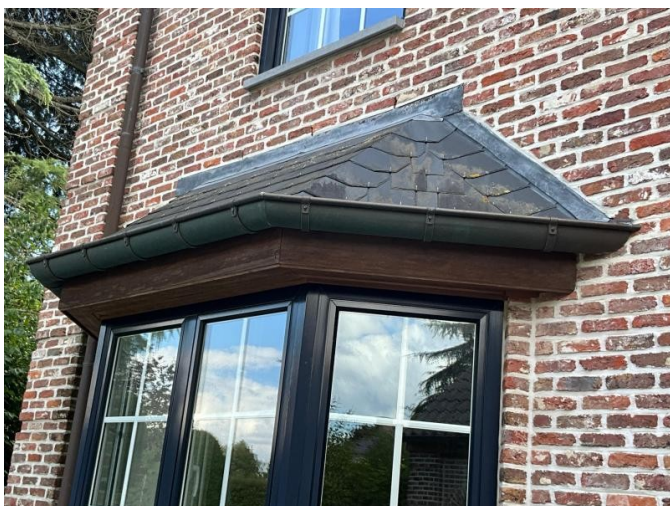
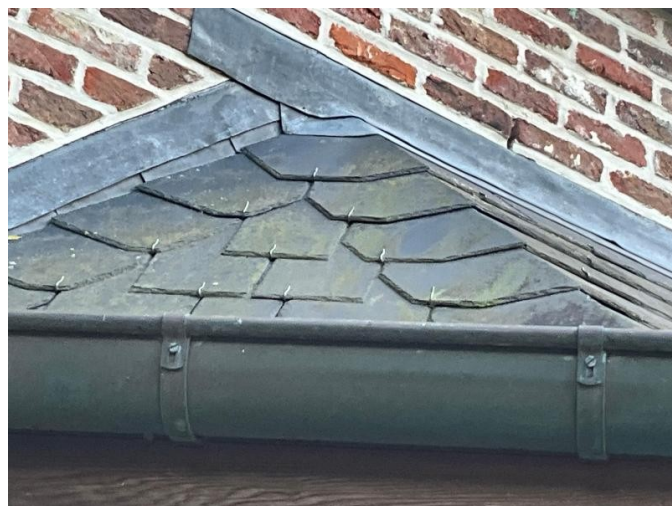
## Fiche 10: Dak natuurleien

| Beschrijving | Notitie | Terug te vinden op plannen |
|---|---|---|
| Fiche 10: Dak natuurleien | Het dak bestaat uit natuurleien. | Plan 1.9: Vooraanzicht woning<br>Plan 1.11: Schema dak |

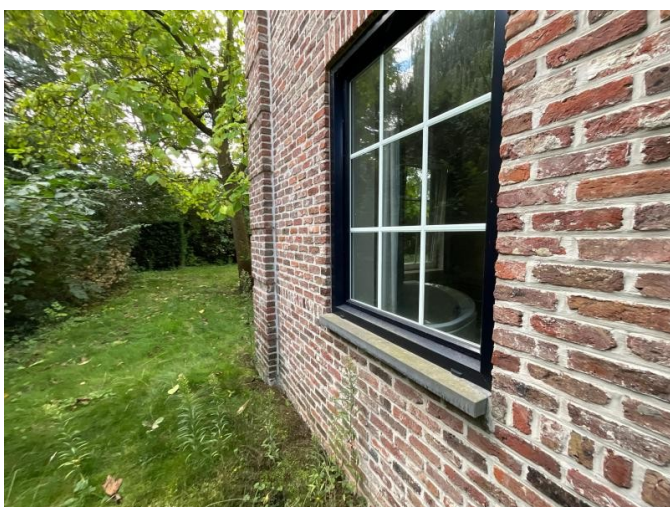
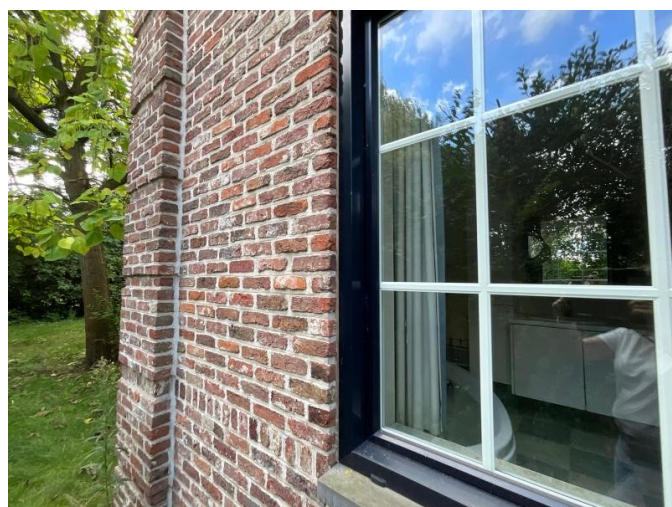
## Fiche 11: Afkitting schrijnwerk

| Beschrijving | Notitie | Terug te vinden op plannen |
|---|---|---|
| Fiche 11: Afkitting schrijnwerk | Er werd geen asbestverdacht afkittingsmateriaal vastgesteld, noch tussen kozijn en glas, noch tussen kozijn en muur. | - |
