# Asbestinventarisatattest

Achilles Musschestraat 65, 9000 Gent

Attestnummer : 20260907-000101.000

**Asbestveilig** (maar niet asbestvrij)

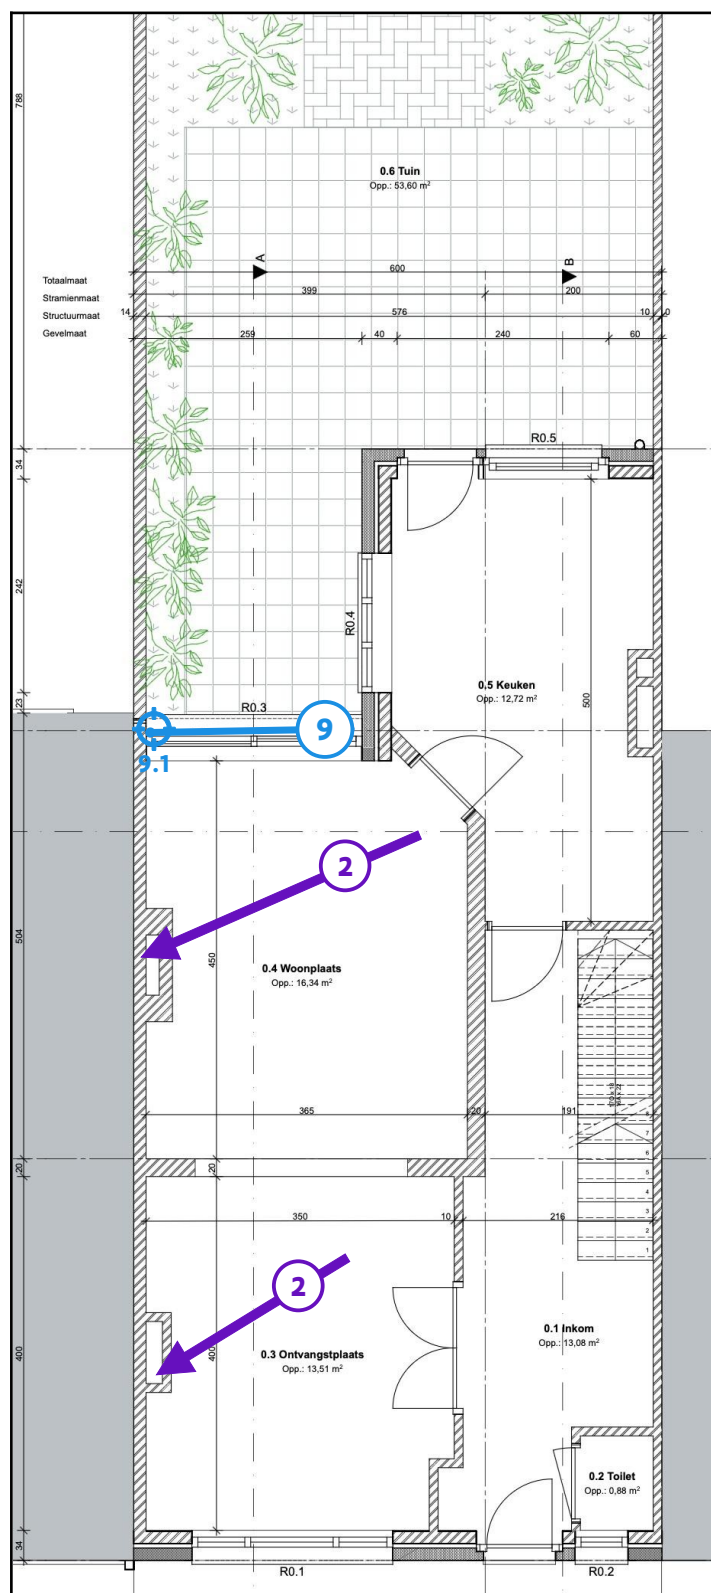
## Plan 1.4: Plan woning Gvl

| 2. Beperking: schouw niet inspecteerbaar | Beperking | - |
| 9. Schrijnwerk: Afkitting tussen gevel en profiel | Geen asbest | - |

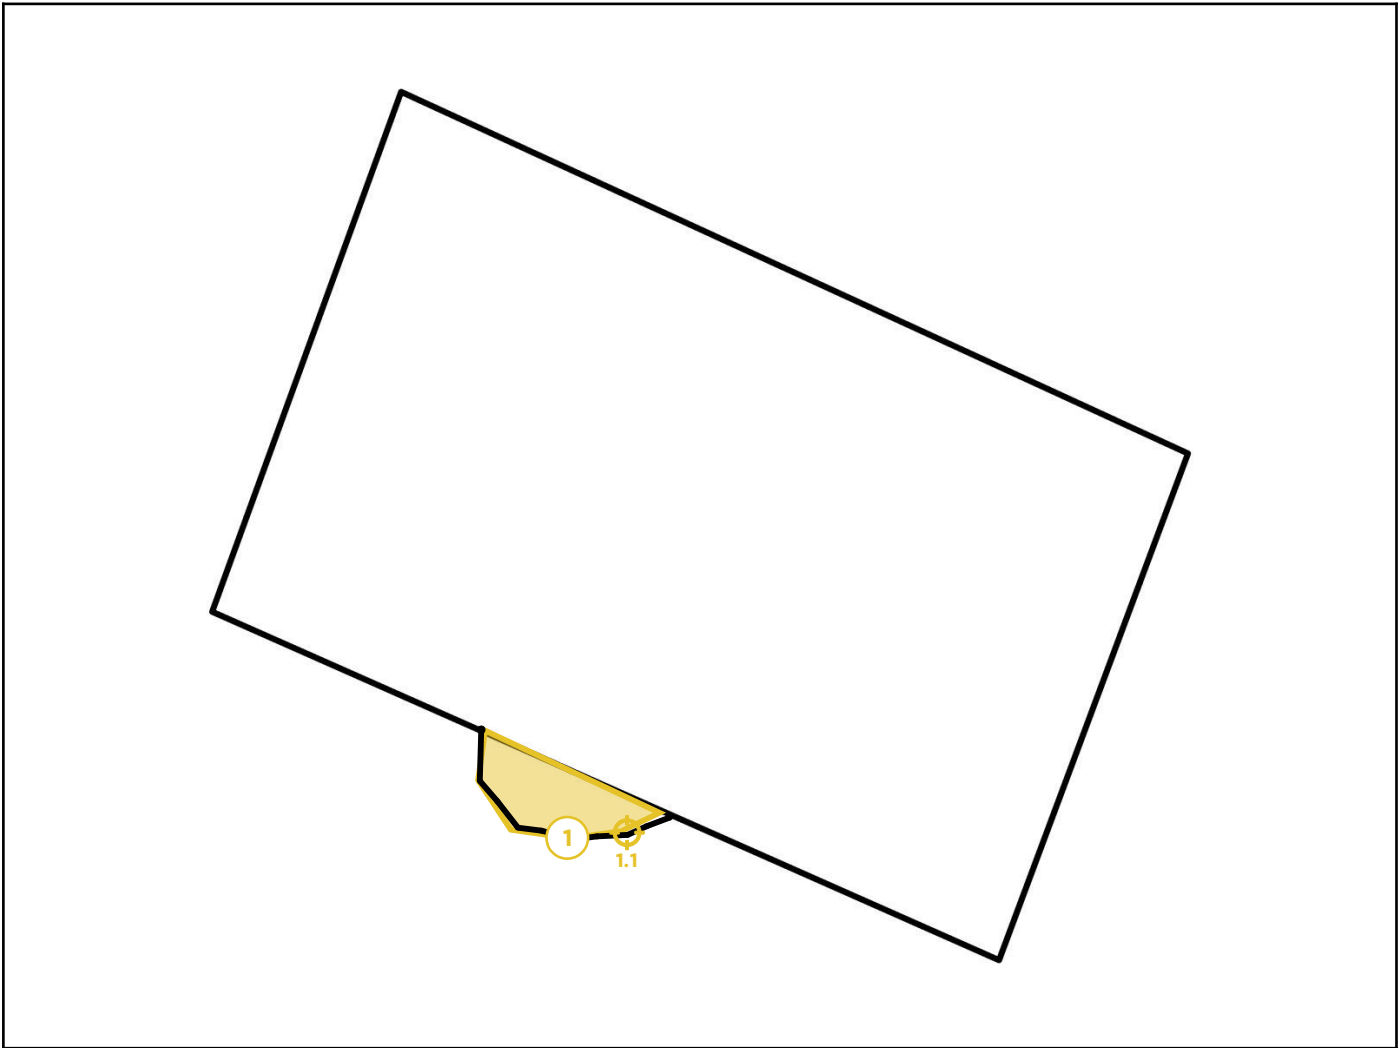
## Plan 2.2: Schema Tuinberging

| Beschrijving | Type | Actie |
|---|---|---|
| 1. Buitenschil: Beplatingen cementgebonden. | Asbestmateriaal | Zorgvuldig beheren |
| 1.1 Code: 001 | Puntmonster | - |

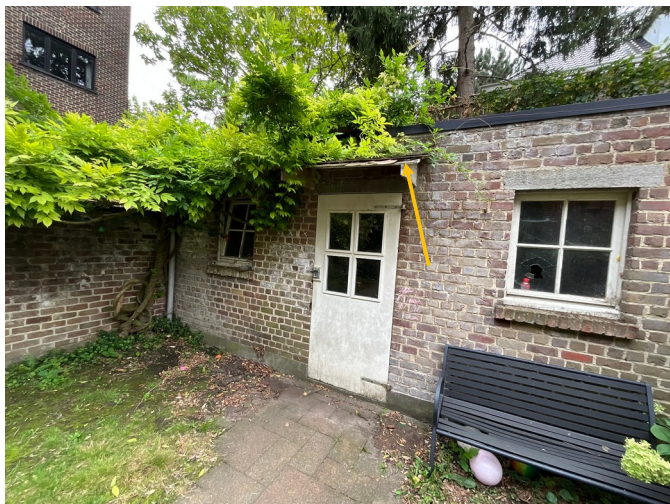
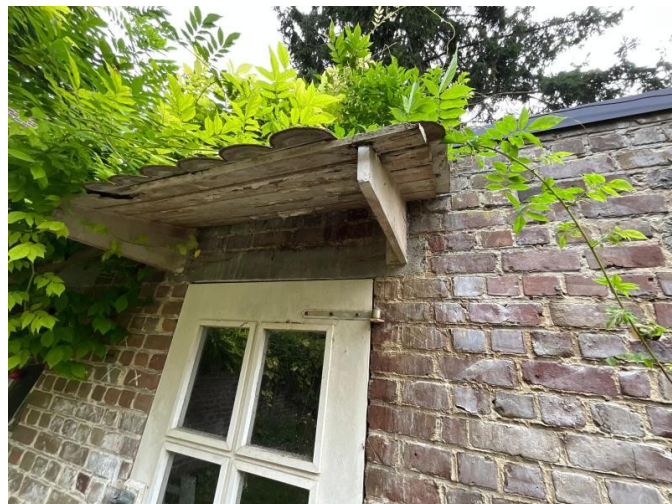
Het asbestmateriaal valt onder de mijlpaal van 2040.

| Eindbeoordeling materiaalrisico | Laag materiaalrisico en/of verlaagde kans op vezelvrijgave |

| Gebondenheid | Categorie 1: hechtgebonden in oorsprong |
| Asbestsoort (vezeltype) | Crocidoliet aanwezig |
| Toestand van het materiaal | Licht beschadigd, licht verweerd. Intacte calciumsilicaatplaat of materiaal met categorie 3-gebondenheid |

| # | Type | Referentie | Resultaat |
|---|---|---|---|
| 1.1 | Puntmonster | 001 | Chrysotiel, Crocidoliet |

| Beschrijving | Buitenschil: Beplatingen cementgebonden. |

- Zorg voor een veilig beheer. Vermijd het beschadigen van het asbestmateriaal. Controleer de toestand jaarlijks op wijzigingen.
- Hemelwater dat afspoelt van asbestcement daken of gevels kan asbestdeeltjes bevatten. Gebruik het enkel voor gesloten circuits (bv. spoelen toiletten). Reinig na het vervangen van het dak of de gevel de dakgoten en regenwaterput of -ton om asbesthoudend sediment of slib te verwijderen
- Voer bijkomende staalname(s) uit.

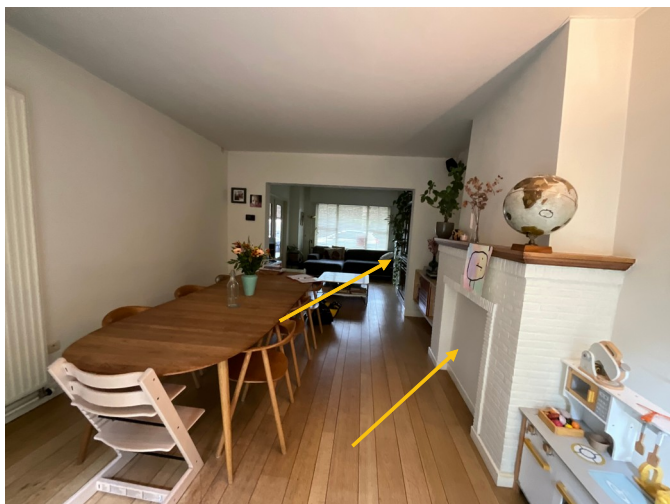
**Reden:** Het te onderzoeken materiaal situeert zich hoger dan 3,50 m te rekenen vanaf een veilige ondergrond

**Uitleg van de asbestdeskundige:** In de rookgaskanalen kunnen asbesthoudende stoepassingen verwerkt zijn. Dit kan echter niet worden geïnspecteerd. Bij sanering of renovatie wordt aangeraden om bij vaststelling dat er schouwpoten zijn gebruikt, deze te laten onderzoeken op het al dan niet asbesthoudend karakter ervan.

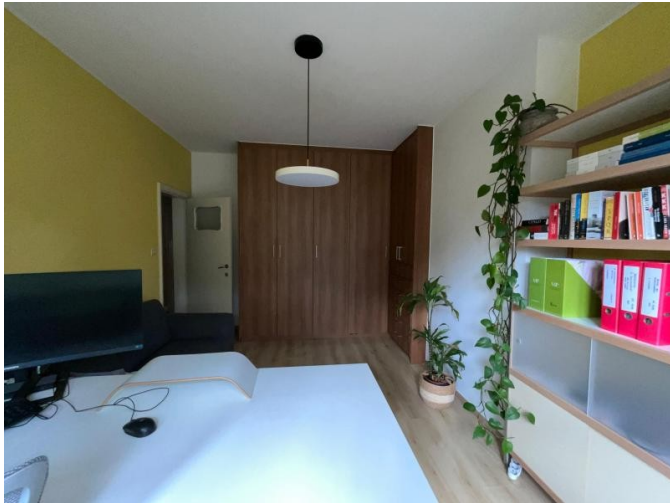
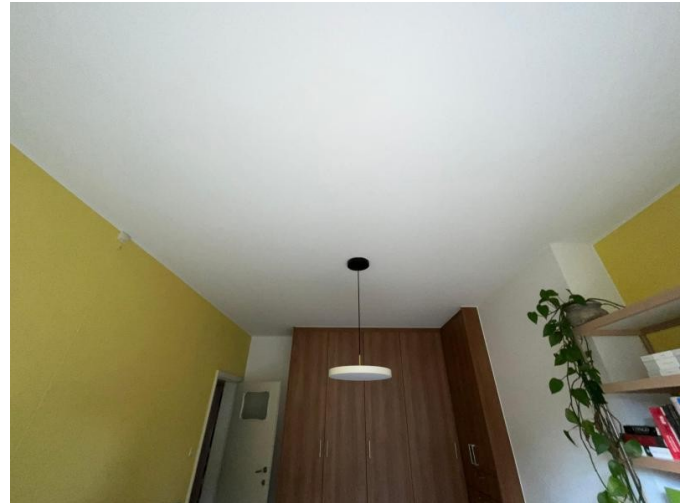
Verschillende plafonds bestaan uit gipskartonbeplating. Binnen het kader van een niet-destructief onderzoek konden de achterliggende lagen niet worden geanalyseerd. Enkel door deze te verwijderen of door een destructief onderzoek kunnen de achterliggende lagen geanalyseerd worden. De smeerlagen tussen de gipskartonplaten konden niet worden vastgesteld, en dienen bij sanering bemonsterd te worden ingeval er twijfel is dat ze aangebracht zijn voor 2001. Bij vernieuwing van deze binnenschil wordt aanbevolen om nieuw monsternamen te laten nemen.

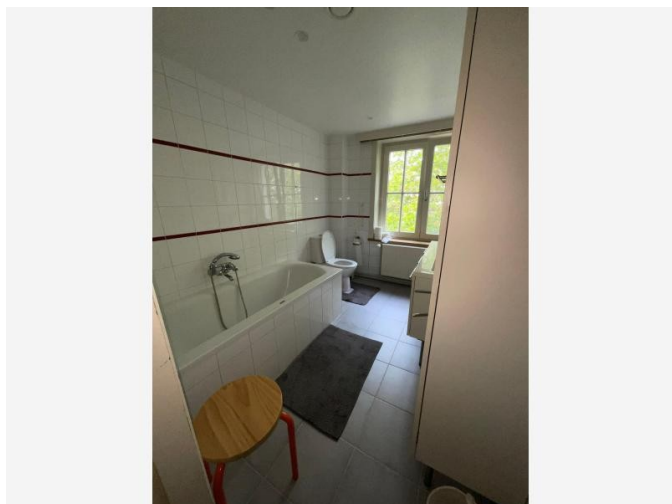
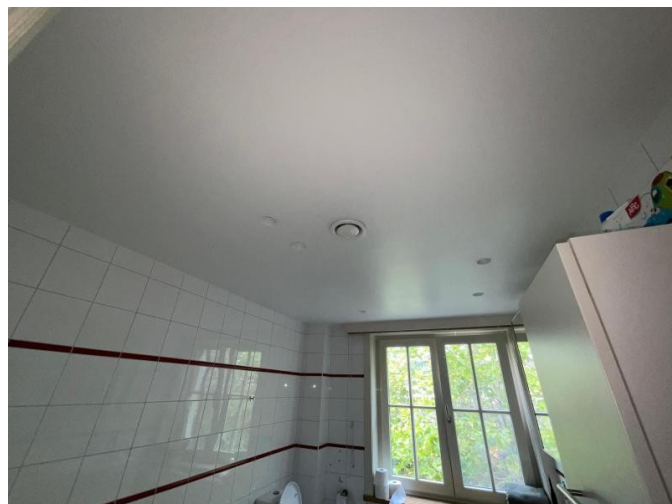
Achter de tegels kan asbesthoudende lijm gebruikt zijn welke zonder destructief onderzoek niet kan worden vastgesteld. Bij sloop of grondige werken en bij het (plaatselijk) verwijderen van deze tegels wordt aangeraden steeds bijkomende stalen te laten nemen van de lijm indien deze wordt aangetroffen.

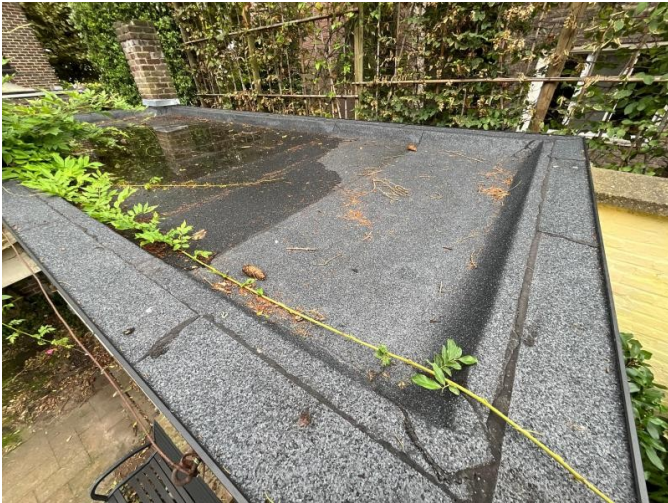
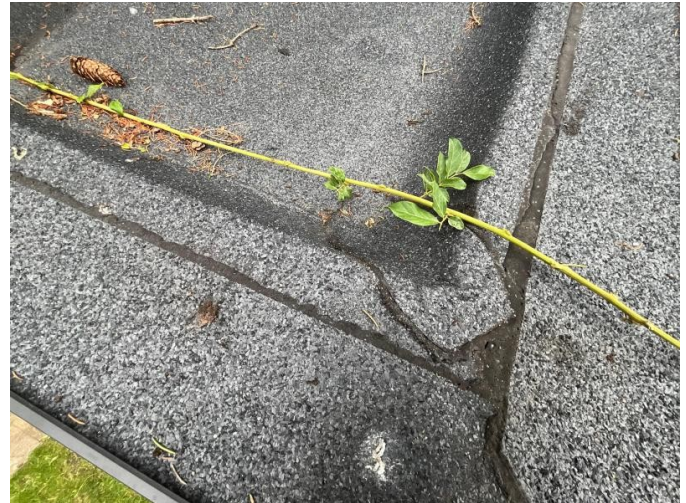
## Fiche 5: Dak: Roofing

Geen asbest

| # | Type | Referentie | Resultaat |
|---|---|---|---|
| 5.1 | Puntmonster | 904 | Geen asbest |

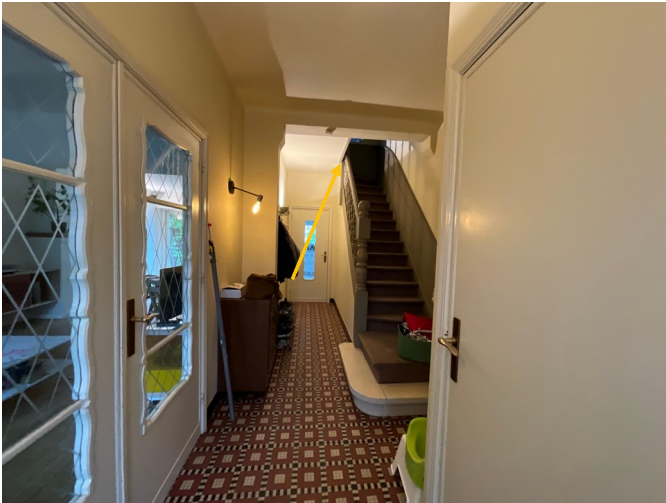
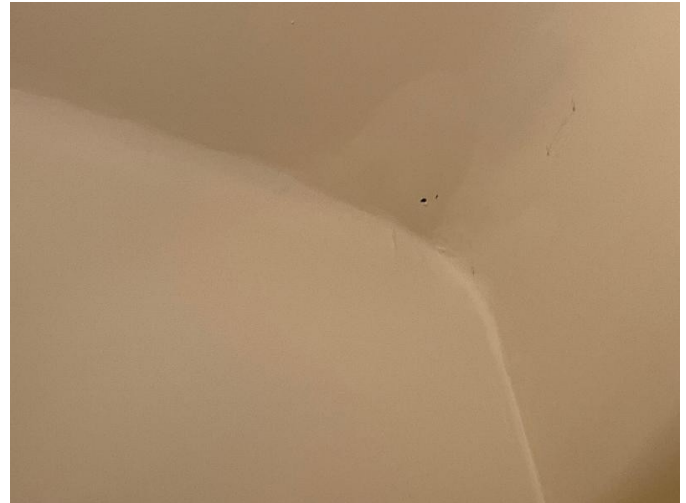
Geen asbest

| # | Type | Referentie | Resultaat |
|---|---|---|---|
| 6.1 | Mengmonster | 201 | Geen asbest |

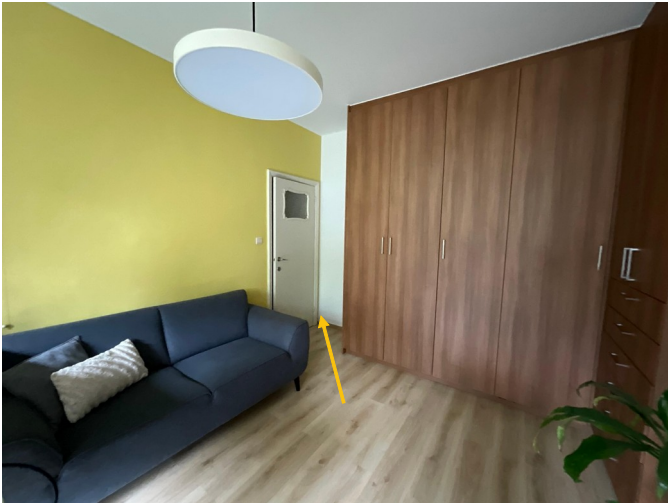
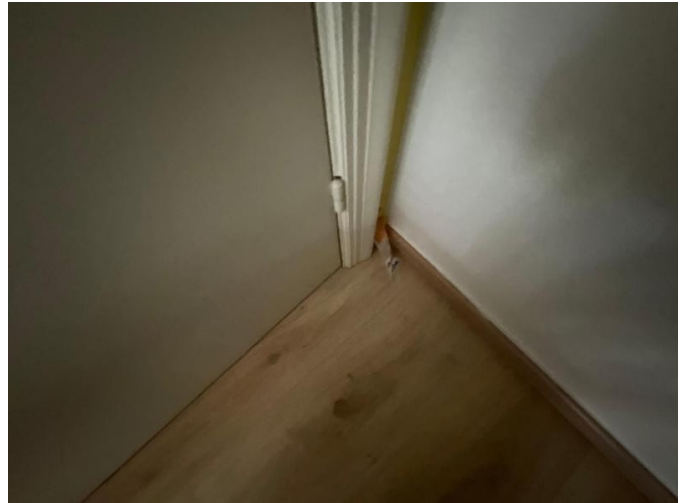
## Fiche 7: Wanden: pleisterwerk

Geen asbest

| # | Type | Referentie | Resultaat |
|---|---|---|---|
| 7.1 | Mengmonster | 101 | Geen asbest |

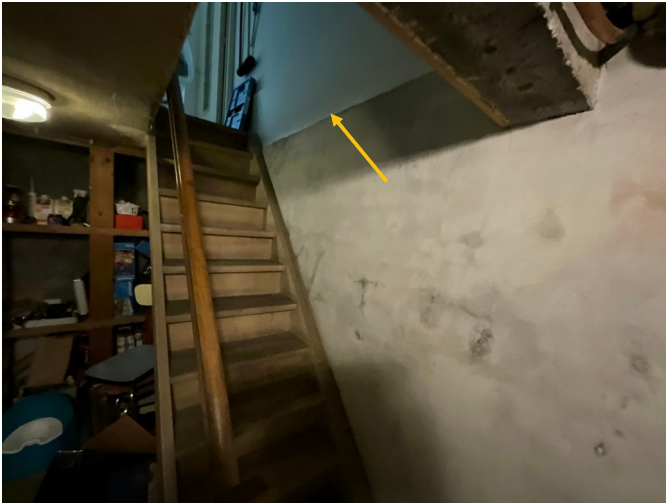
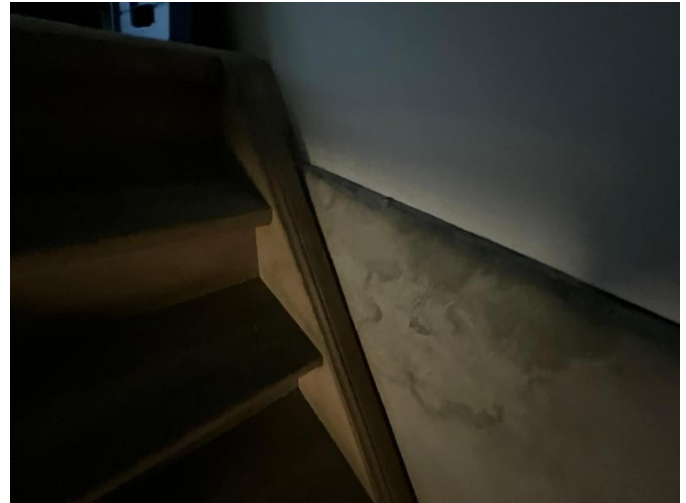
## Fiche 8: Wanden: Cementering

Geen asbest

| # | Type | Referentie | Resultaat |
|---|---|---|---|
| 8.1 | Mengmonster | 102 | Geen asbest |

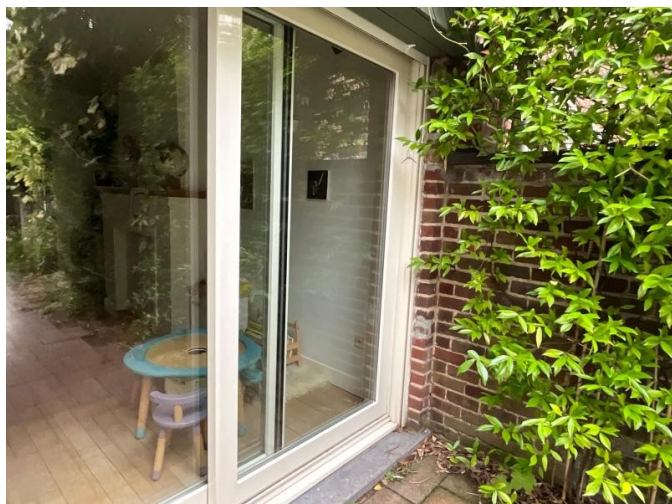
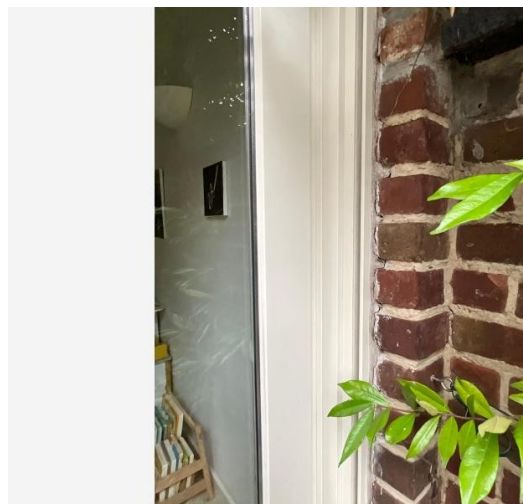
Geen asbest

| # | Type | Referentie | Resultaat |
|---|---|---|---|
| 9.1 | Puntmonster | 802 | Geen asbest |
