# Asbestinventarisatetest

Rasphuisstraat 1, 9000 Gent  
Gemeenschappelijke delen

Attestnummer : 20260617-000248.000

## Zone 1: Hoofdgebouw

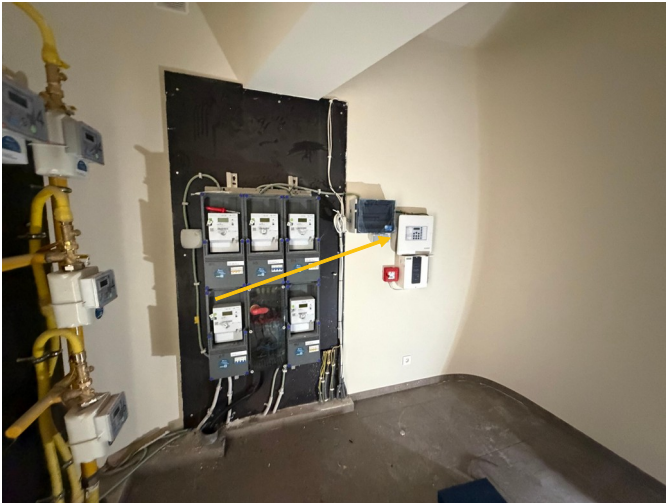
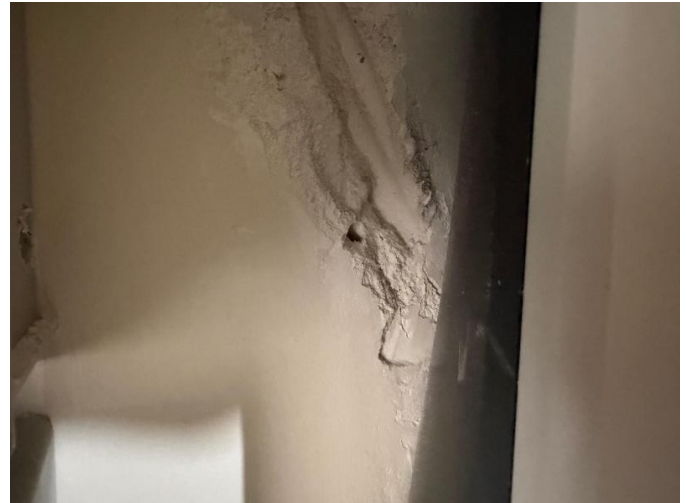
## Fiche 2: Wanden: pleisterwerk

### Conclusie

Geen asbest

| # | Type | Referentie | Resultaat |
|---|---|---|---|
| 2.1 | Mengmonster | 101-G | Geen asbest |
| 2.2 | Mengmonster | 101-S | Geen asbest |
| 2.3 | Mengmonster | 101-T | Geen asbest |

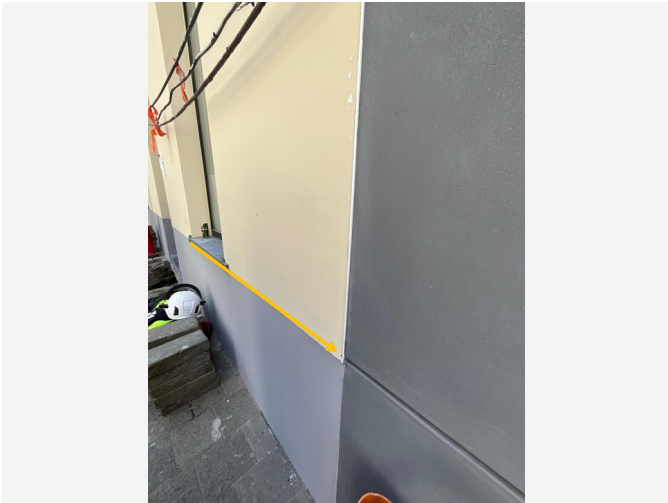
### Conclusie

Geen asbest

| Beschrijving | Buitenschil: crepi / cementering |
| Opmerking | <p>De hoeveelheden zijn een benadering op basis van opmetingen ter plaatse.</p> <p>Indien het staal negatief is: de vaststelling dat deze toepassing asbestveilig is, is gebaseerd op een mengstaal, welke door een erkend labo werd geanalyseerd. Dit geeft slechts een indicatie van de asbestveilige toestand bij de monsterpunten. Bij sloop of grondige werken en bij het (plaatselijk) verwijderen of herstellen van het crepi wordt aangeraden om bijkomende stalen af te nemen van elk onderdeel dat wordt gesaneerd.</p> |

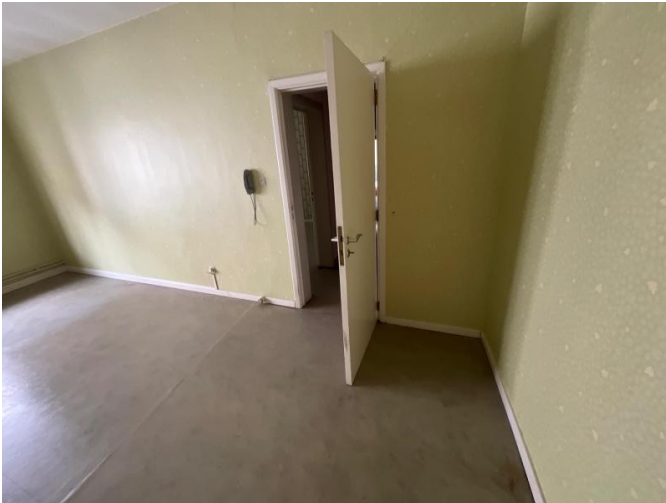
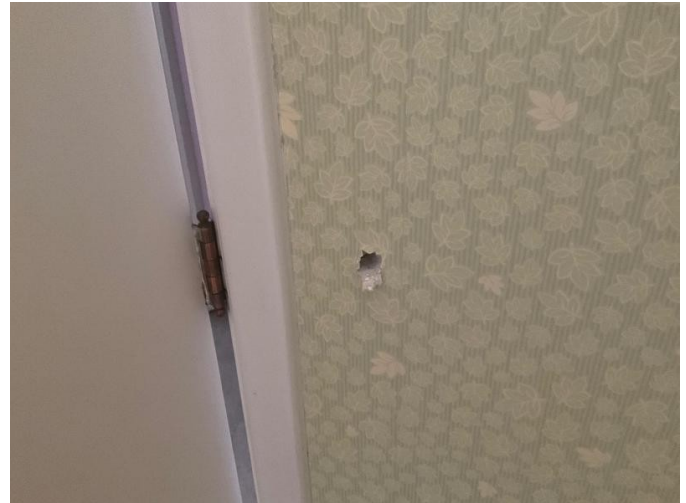
## Fiche 5: pleister

### Conclusie

Geen asbest

| # | Type | Referentie | Resultaat |
|---|---|---|---|
| 5.1 | Mengmonster | 001 | Geen asbest |

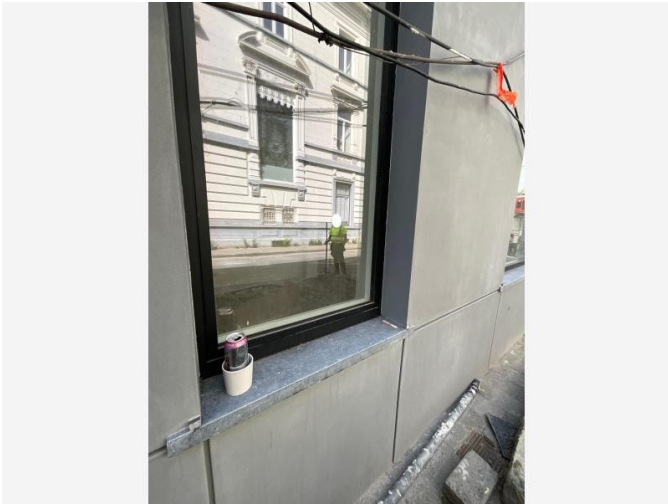
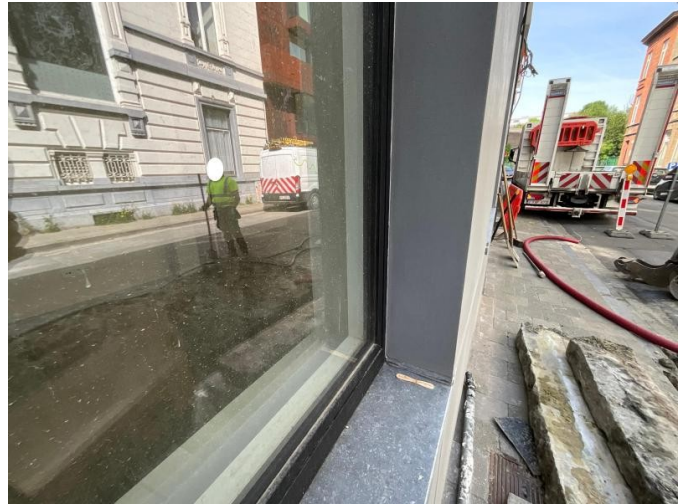
## Fiche 7: Afkitting schrijnwerk

| Beschrijving | Notitie | Terug te vinden op plannen |
|---|---|---|
| Fiche 7: Afkitting schrijnwerk | Er werd geen asbestverdacht afkittingsmateriaal vastgesteld, noch tussen kozijn en glas, noch tussen kozijn en muur. | - |

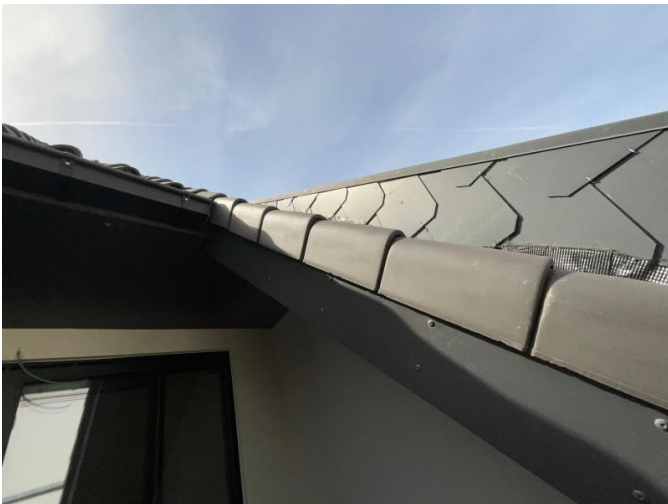
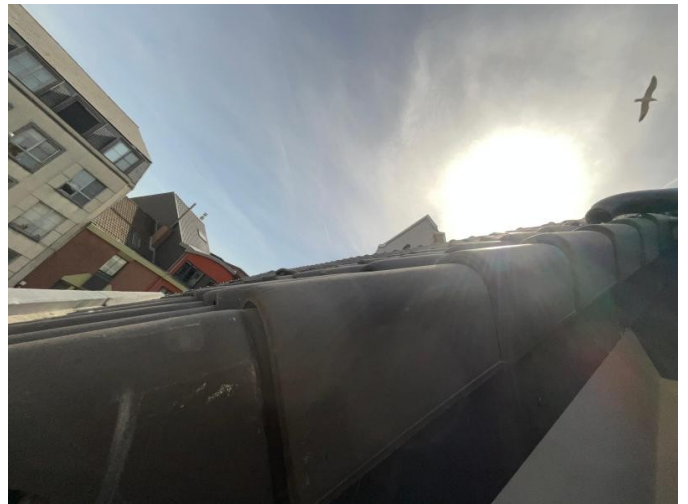
## Fiche 8: Dakpannen

| Beschrijving | Notitie | Terug te vinden op plannen |
|---|---|---|
| Fiche 8: Dakpannen | Het dak bestaat uit dakpannen. | Plan 1.9: Plan +2 |
