# Asbestinventarisatattest

Bernard Spaelaan 10, 9000 Gent

Attestnummer : 20260315-000152.000

Uitgegeven op : 15.03.2026

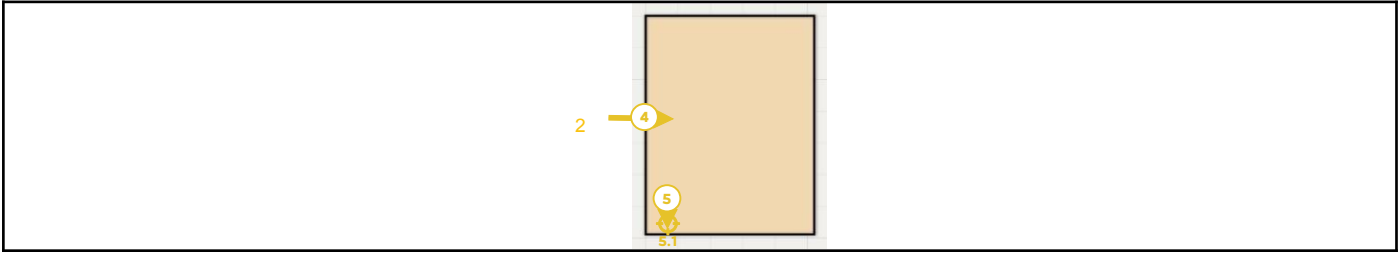
# Plan 1.3: niveau -1

| Beschrijving | Type | Actie |
|---|---|---|
| 4. Bakeliet schakelaar | Asbestmateriaal | Zorgvuldig beheren |
| 5. Doorvoerbuis in asbestcement met staalname | Asbestmateriaal | Zorgvuldig beheren |

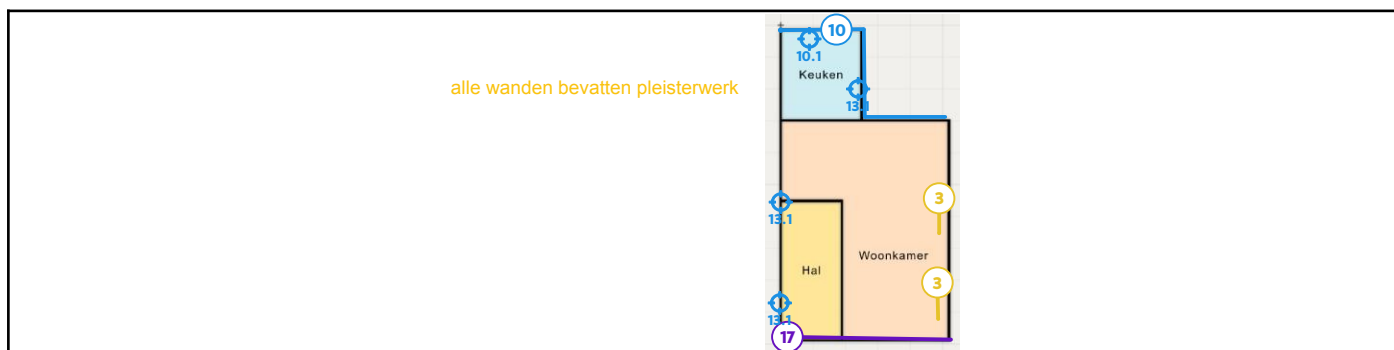
## Plan 1.4: niveau 0

| Beschrijving | Type | Actie |
|---|---|---|
| 3. Kachelkoord zonder staalafname | Asbestmateriaal | Zorgvuldig beheren |

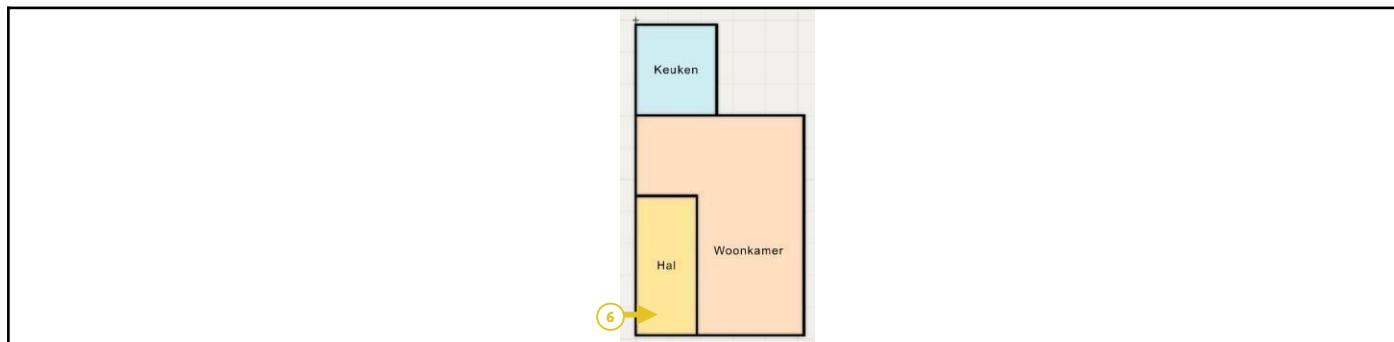
## Plan 1.6: niveau 0

| Beschrijving | Type | Actie |
|---|---|---|
| 6. Bakeliet aan tellerkast | Asbestmateriaal | Zorgvuldig beheren |

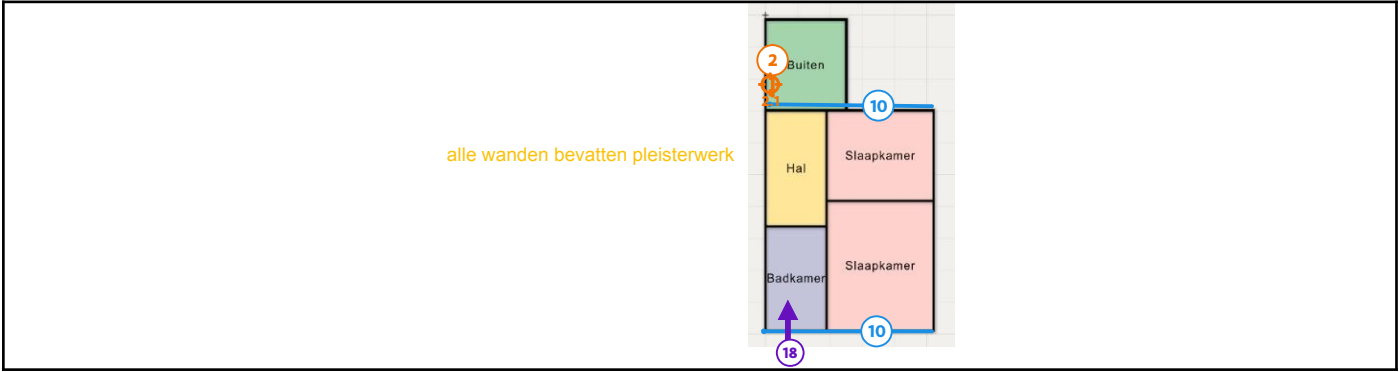
# Plan 1.9: niveau +2

| Beschrijving | Type | Actie |
|---|---|---|
| 2. Cement gevellei met staalname: andere eigenaar | Asbestmateriaal | Verwijderen |

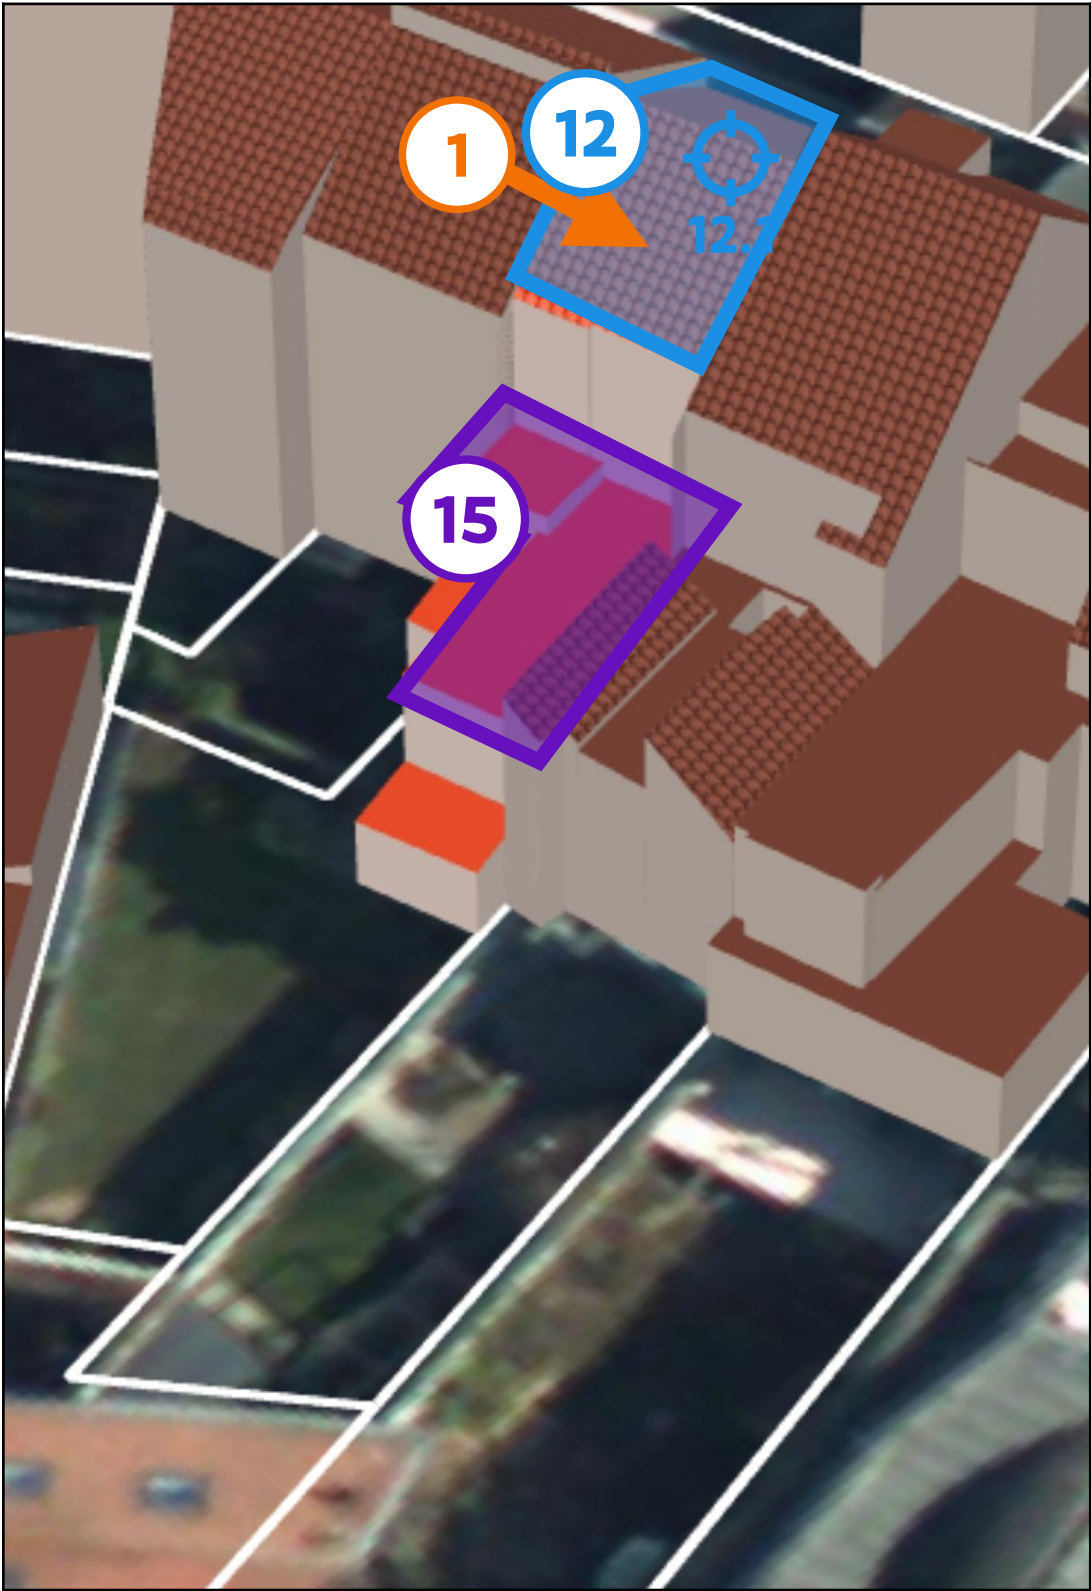
Plan 1.14: dakconstructie

| 1. Rookgaskanaal in asbestcement | Asbestmateriaal | <a href="#">Verwijderen</a> |

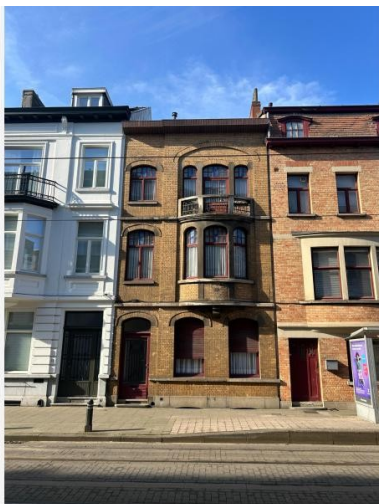
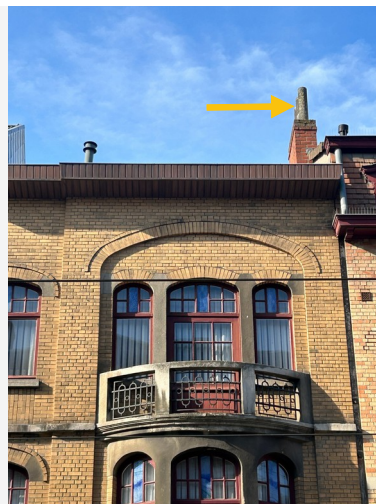
Het asbestmateriaal valt onder de mijlpaal van 2034.

- Eenvoudige handelingen: enkel door erkend asbestverwijderaar  
Er werd geen staal genomen van het materiaal, dit met kans op breuk - schade.

Dit type buis bevat meestal asbest.

Vermoedelijk loopt de buis door in een kanaal in de gemetste schouw, dit vereist specifieke bijkomende maatregelen en voldoende expertise om deze buis correct te verwijderen zonder de buis stuk te maken. Bij het verwijderen kan stof voorkomen.

| Eindbeoordeling materiaalrisico | Verhoogd materiaalrisico en/of verhoogde kans op vezelvrijgave |

| Asbestsoort (vezeltype) | Crocidoliet aanwezig |
| Toestand van het materiaal | Licht beschadigd, licht verweerd. Intacte calciumsilicaatplaat of materiaal met categorie 3-gebondenheid |

Verwijderen

- Zorg voor een veilig beheer. Vermijd het beschadigen van het asbestmateriaal. Controleer de toestand jaarlijks op wijzigingen.
- Hemelwater dat afspoelt van asbestcement daken of gevels kan asbestdeeltjes bevatten. Gebruik het enkel voor gesloten circuits (bv. spoelen toiletten). Reinig na het vervangen van het dak of de gevel de dakgoten en regenwaterput of -ton om asbesthoudend sediment of slib te verwijderen
- Voer bijkomende staalname(s) uit.

Laat de erkend asbestverwijderaar de verwijderingsmethode bepalen.

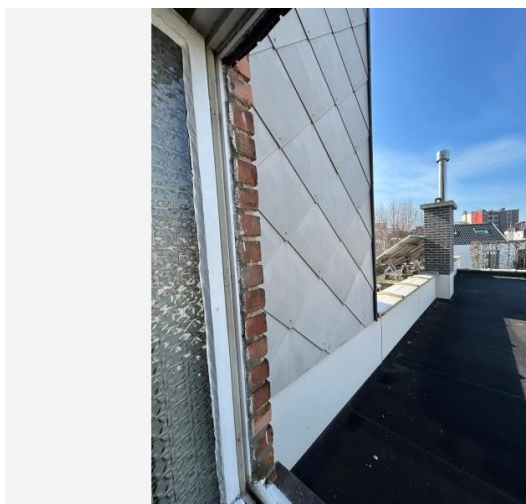
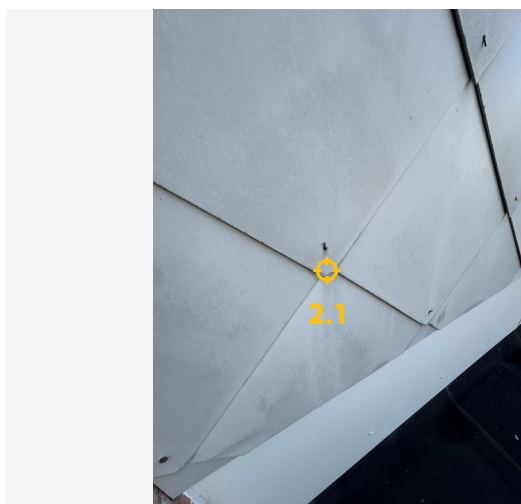
## Fiche 2: Cement gevellei met staalname: andere eigenaar

Het asbestmateriaal valt onder de mijlpaal van 2034.

| Eindbeoordeling materiaalarisico | Laag materiaalarisico en/of verlaagde kans op vezelvrijgave |

| Asbestsoort (vezeltype) | Alleen chrysotiel aanwezig |
| Toestand van het materiaal | Licht beschadigd, licht verweerd. Intacte calciumsilicaatplaat of materiaal met categorie 3-gebondenheid |

| # | Type | Referentie | Resultaat |
|---|---|---|---|
| 2.1 | Puntmonster | lei gevel | Chrysotiel |

| Opmerking | materiaal is eigendom van buur |

Verwijderen

- Zorg voor een veilig beheer. Vermijd het beschadigen van het asbestmateriaal. Controleer de toestand jaarlijks op wijzigingen.
- Hemelwater dat afspoelt van asbestcement daken of gevels kan asbestdeeltjes bevatten. Gebruik het enkel voor gesloten circuits (bv. spoelen toiletten). Reinig na het vervangen van het dak of de gevel de dakgoten en regenwaterput of -ton om asbesthoudend sediment of slib te verwijderen

- Eenvoudige handelingen: mag via doe-het-zelf of door werknemer(s) met opleidingsattest eenvoudige handelingen  
Hechtgebonden asbest:  
Als dit materiaal verwijderd kan worden zonder het te breken, te beschadigen... , dan mag met dit met eenvoudige handelingen.

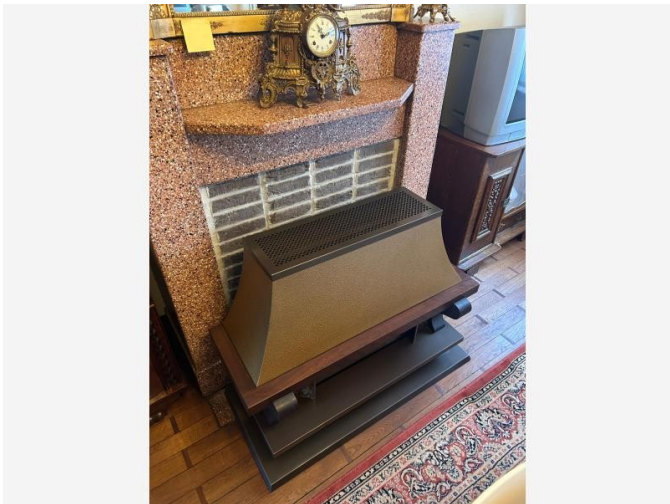
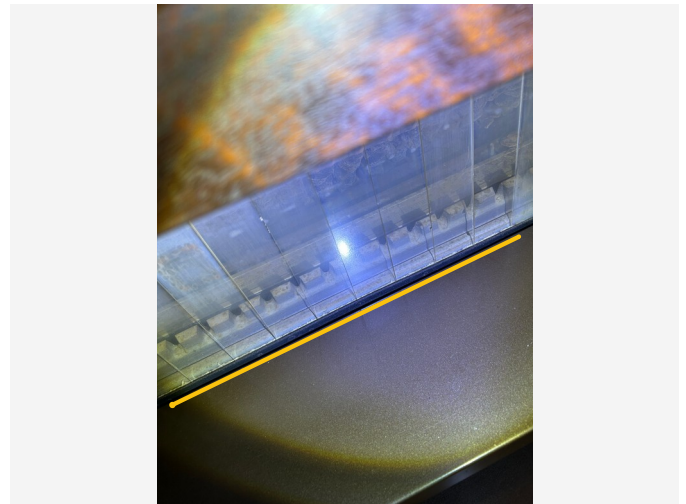
Het asbestmateriaal valt onder de mijlpaal van 2040.

| Eindbeoordeling materiaalrisico | Zeer laag materiaalrisico en/of zeer lage kans op vezelvrijgave |

Zorgvuldig beheren

- Zorg voor een veilig beheer. Vermijd het beschadigen van het asbestmateriaal. Controleer de toestand jaarlijks op wijzigingen.
- Zorg voor een veilig beheer en verwijder dit asbestmateriaal wanneer het bij werken eenvoudig bereikbaar wordt. Controleer de toestand jaarlijks op wijzigingen.

- Eenvoudige handelingen: mag via doe-het-zelf of door werknemer(s) met opleidingsattest eenvoudige handelingen  
Raadpleeg voor de start van de werken en voor meer informatie zeker de toelichtingen achteraan dit asbestinventarisatetest en [www.asbestinfo.be](http://www.asbestinfo.be).
