# Asbestinventarisatetest

Koning Albertlaan 30, 9000 Gent

Attestnummer : **20260917-000171.000**

**Asbestveilig** (maar mogelijk niet asbestvrij)

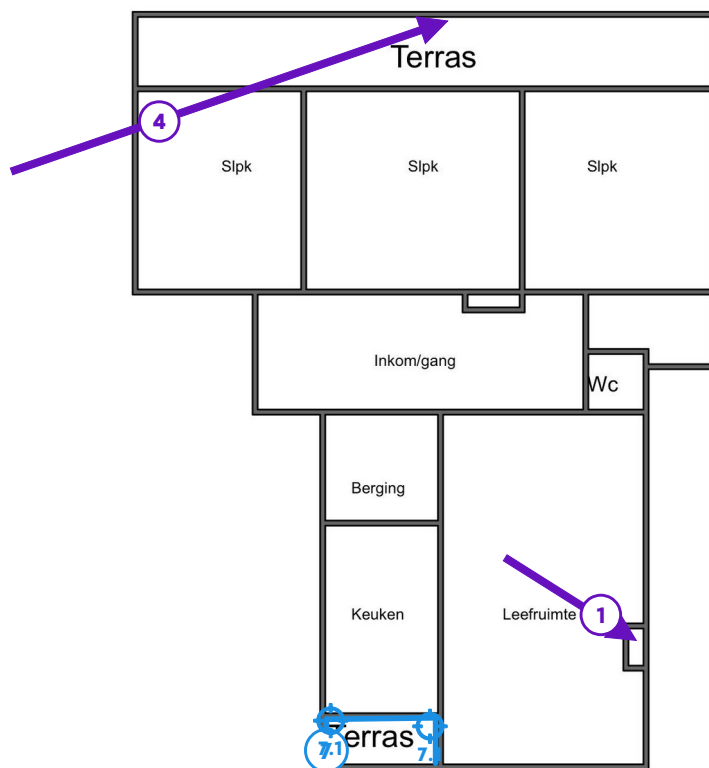
## Plan 1.3: Schema appartement

In elke ruimte in het appartement zijn er plaatradiatoren aanwezig.

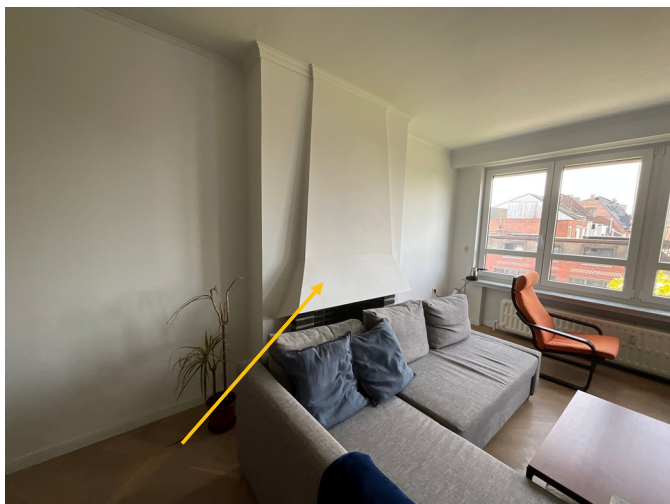
Situeringsfoto

### Tijdelijke beperking

**Reden:** Het te onderzoeken materiaal situeert zich hoger dan 3,50 m te rekenen vanaf een veilige ondergrond

**Uitleg van de asbestdeskundige:** In de rookgaskanalen kunnen asbesthoudende stoepassingen verwerkt zijn. Dit kan echter niet worden geïnspecteerd. Bij sanering of renovatie wordt aangeraden om bij vaststelling dat er schouwpijpen zijn gebruikt, deze te laten onderzoeken op het al dan niet asbesthoudend karakter ervan.

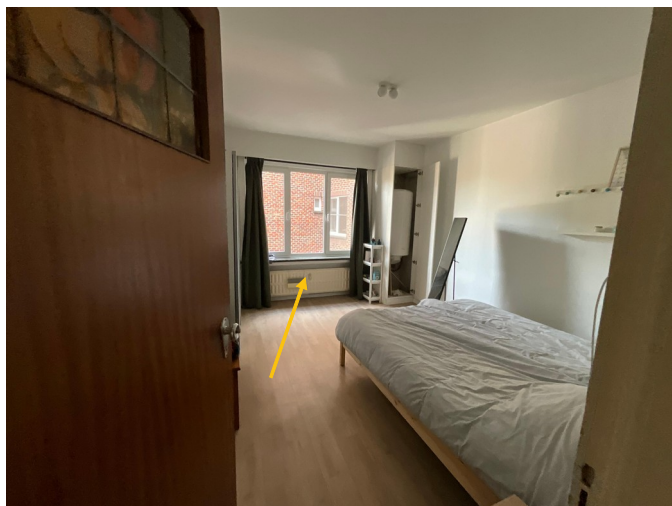
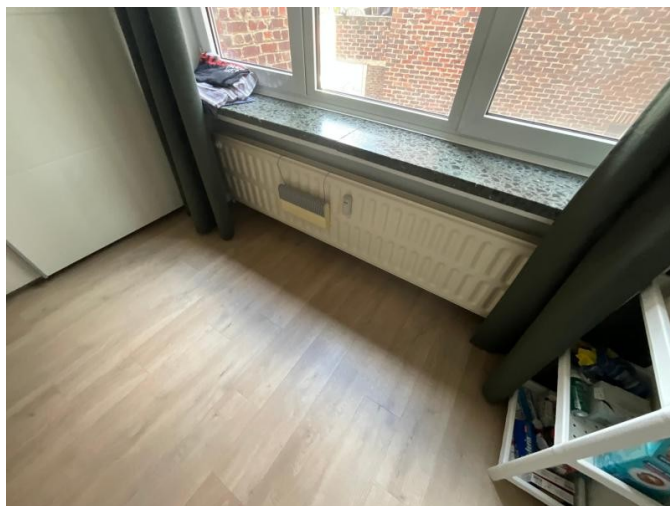
Deze radiatoren bestaan uit separate samengevoegde elementen. Tussen deze elementen kunnen asbesthoudende geperste dichtingsringen verwerkt zijn. Enkel bij ontmanteling van deze radiatoren is er risico op het vrijkomen van asbestvezels en desgevallend wordt advies gegeven om deze door een gespecialiseerde firma te laten onderzoeken voordat deze gerecycleerd worden. Indien deze radiatoren naar het containerpark worden gebracht, dienen ze in de asbesthoudende container te worden gedeponeerd.

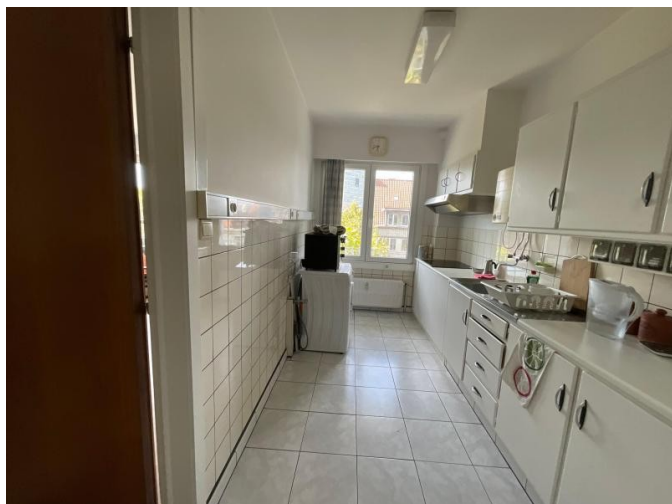
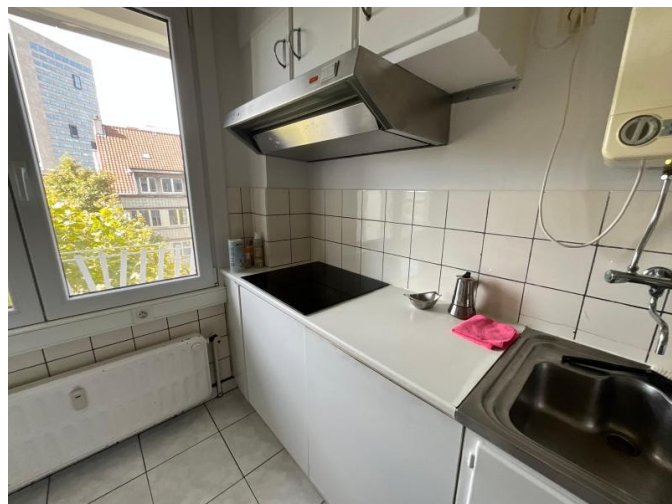
Achter de tegels kan asbesthoudende lijm gebruikt zijn welke zonder destructief onderzoek niet kan worden vastgesteld. Bij sloop of grondige werken en bij het (plaatselijk) verwijderen van deze tegels wordt aangeraden steeds bijkomende stalen te laten nemen van de lijm indien deze wordt aangetroffen.

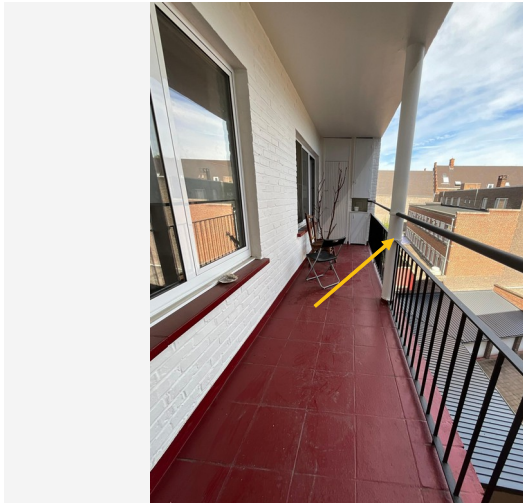
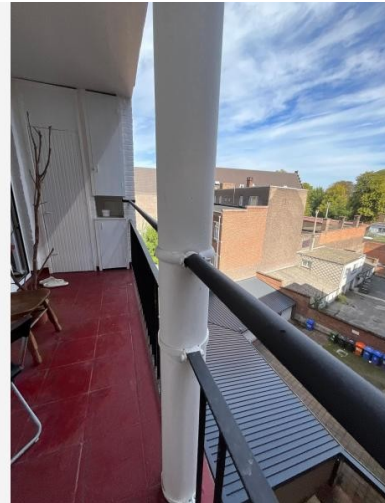
De koker is mogelijks asbesthoudend, maar deze deel uitmaakt van de VME behoort deze niet tot deze inspectielocatie.

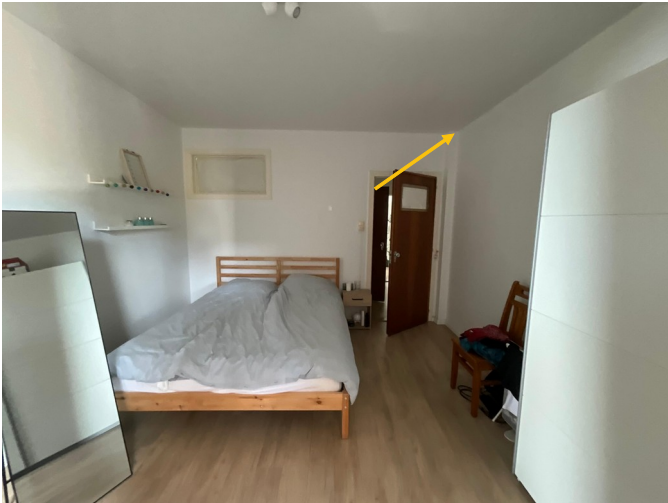
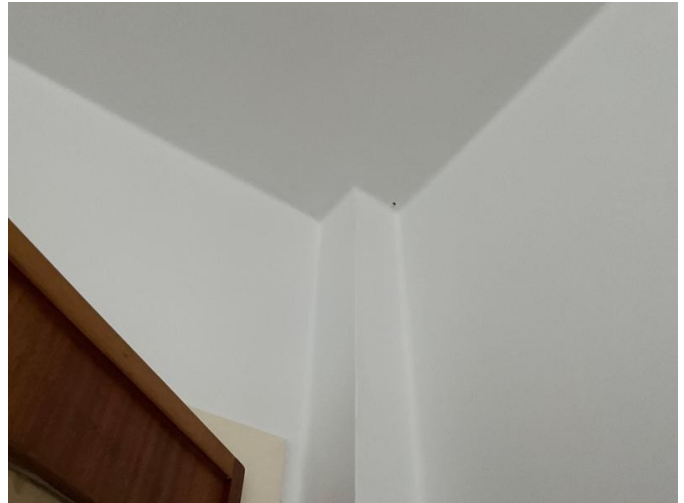
## Fiche 5: Plafonds: pleisterwerk

Geen asbest

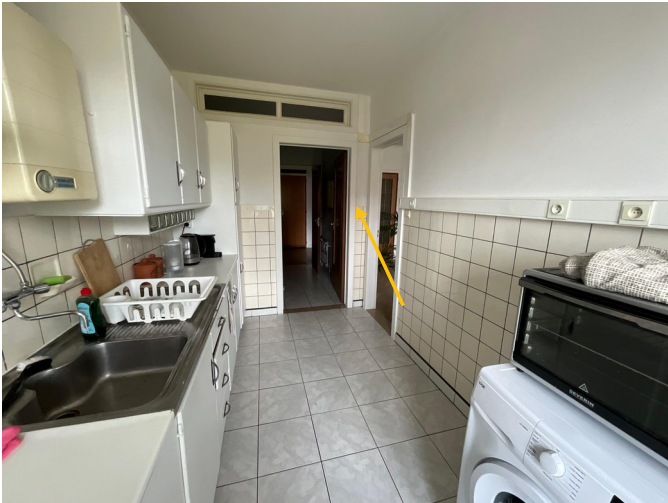
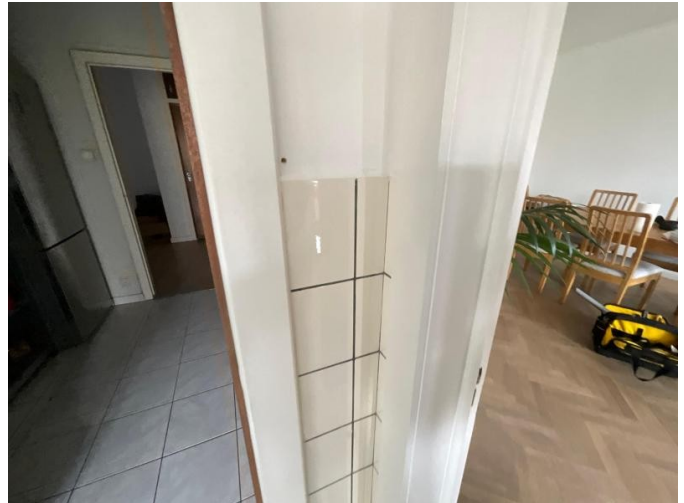
Geen asbest

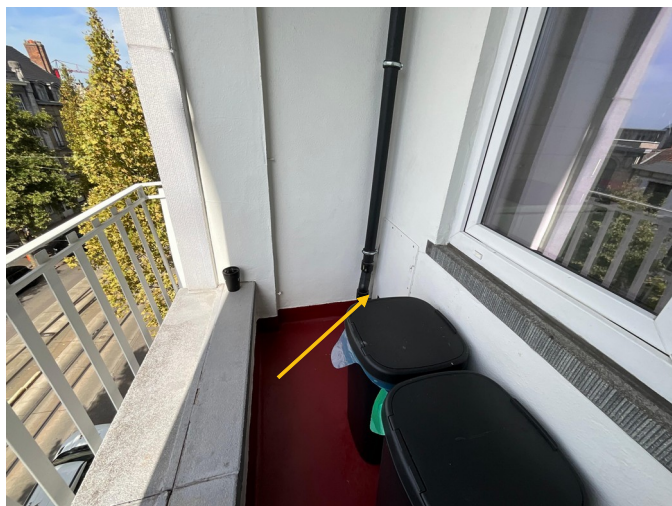
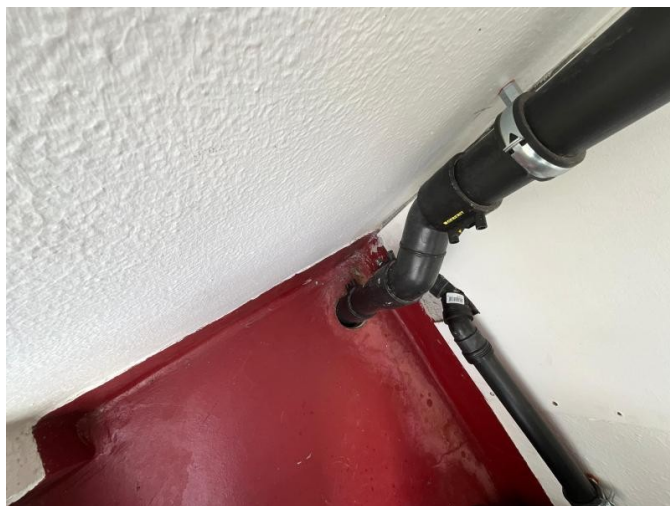
Geen asbest

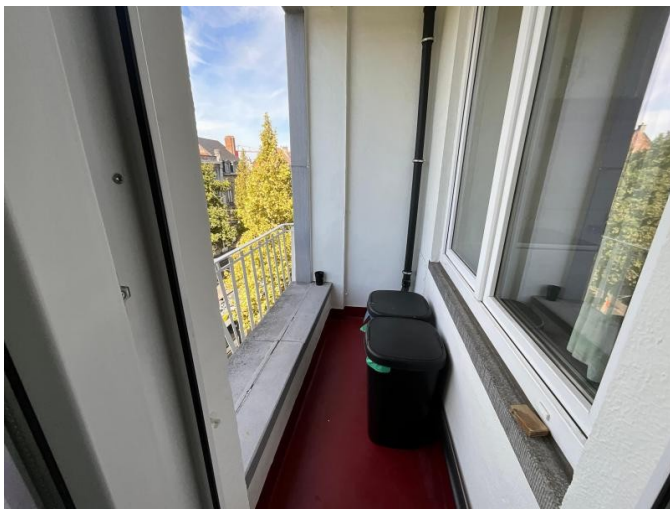
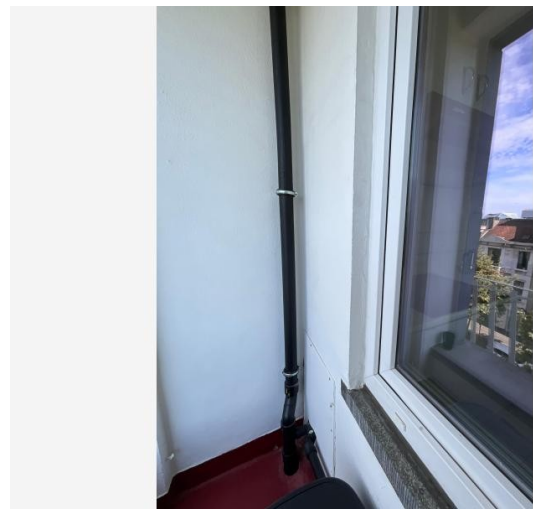
### Fiche 8: Afkitting schrijnwerk

| Beschrijving | Notitie | Terug te vinden op plannen |
|---|---|---|
| Fiche 8: Afkitting schrijnwerk | Er werd geen asbestverdacht afkittingsmateriaal vastgesteld, noch tussen kozijn en glas, noch tussen kozijn en muur. | - |
