# Asbestinventarisatetest

Heernislaan 91, 9000 Gent

Attestnummer : 20251108-000106.000

**Niet-asbestveilig**

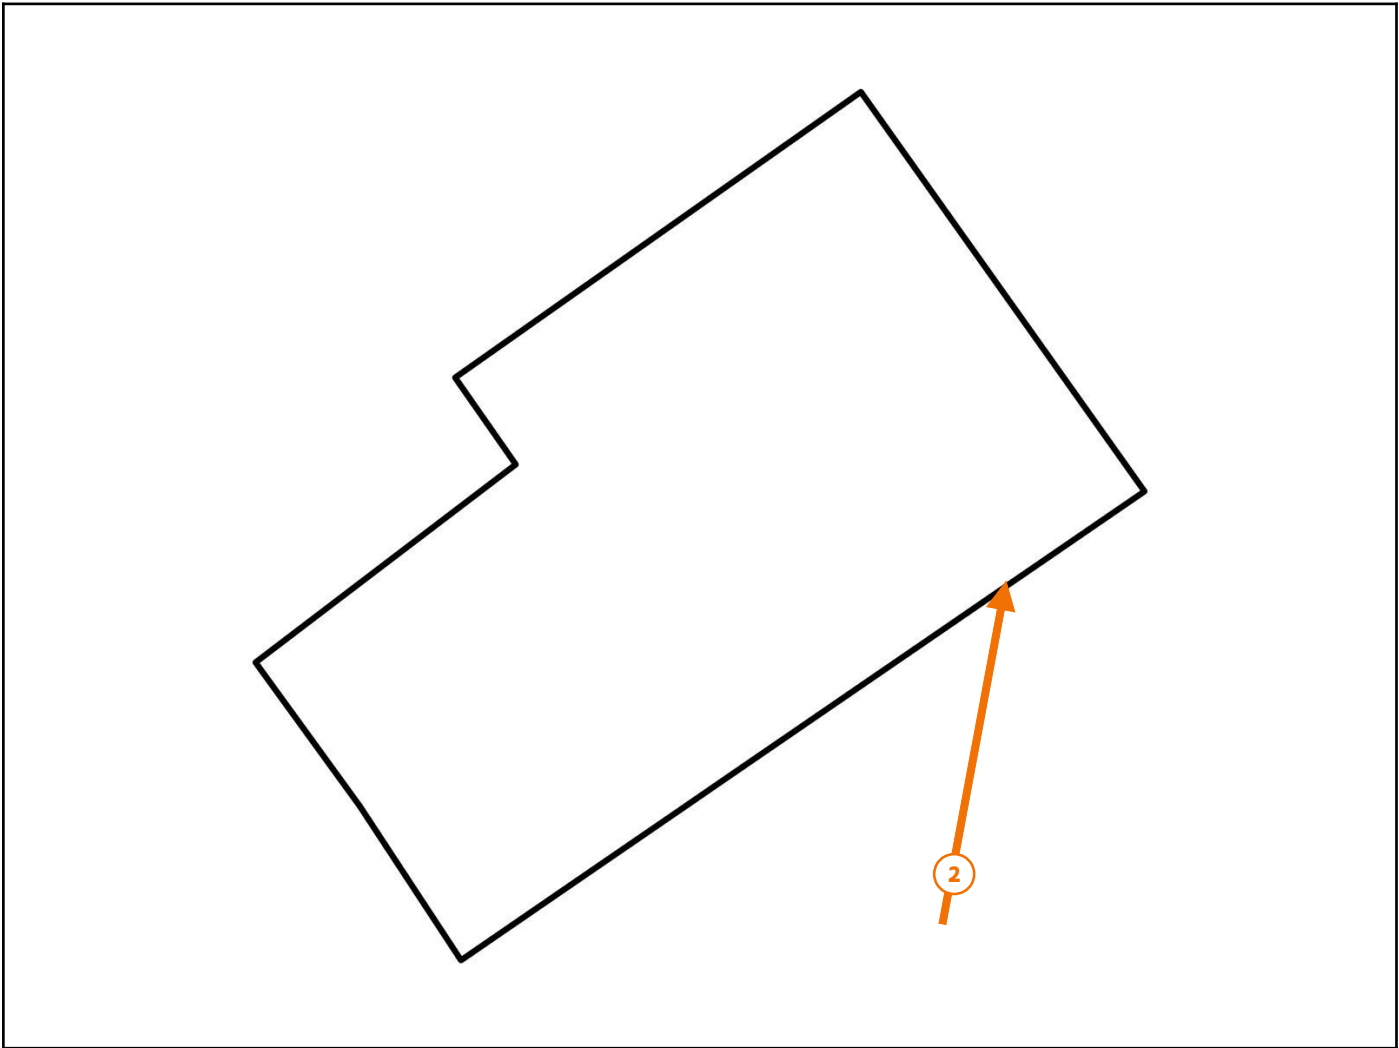
# Plan 1.3: Schema daken

| Beschrijving | Type | Actie |
|---|---|---|
| 2. Schouwpijp | Asbestmateriaal | Verwijderen |

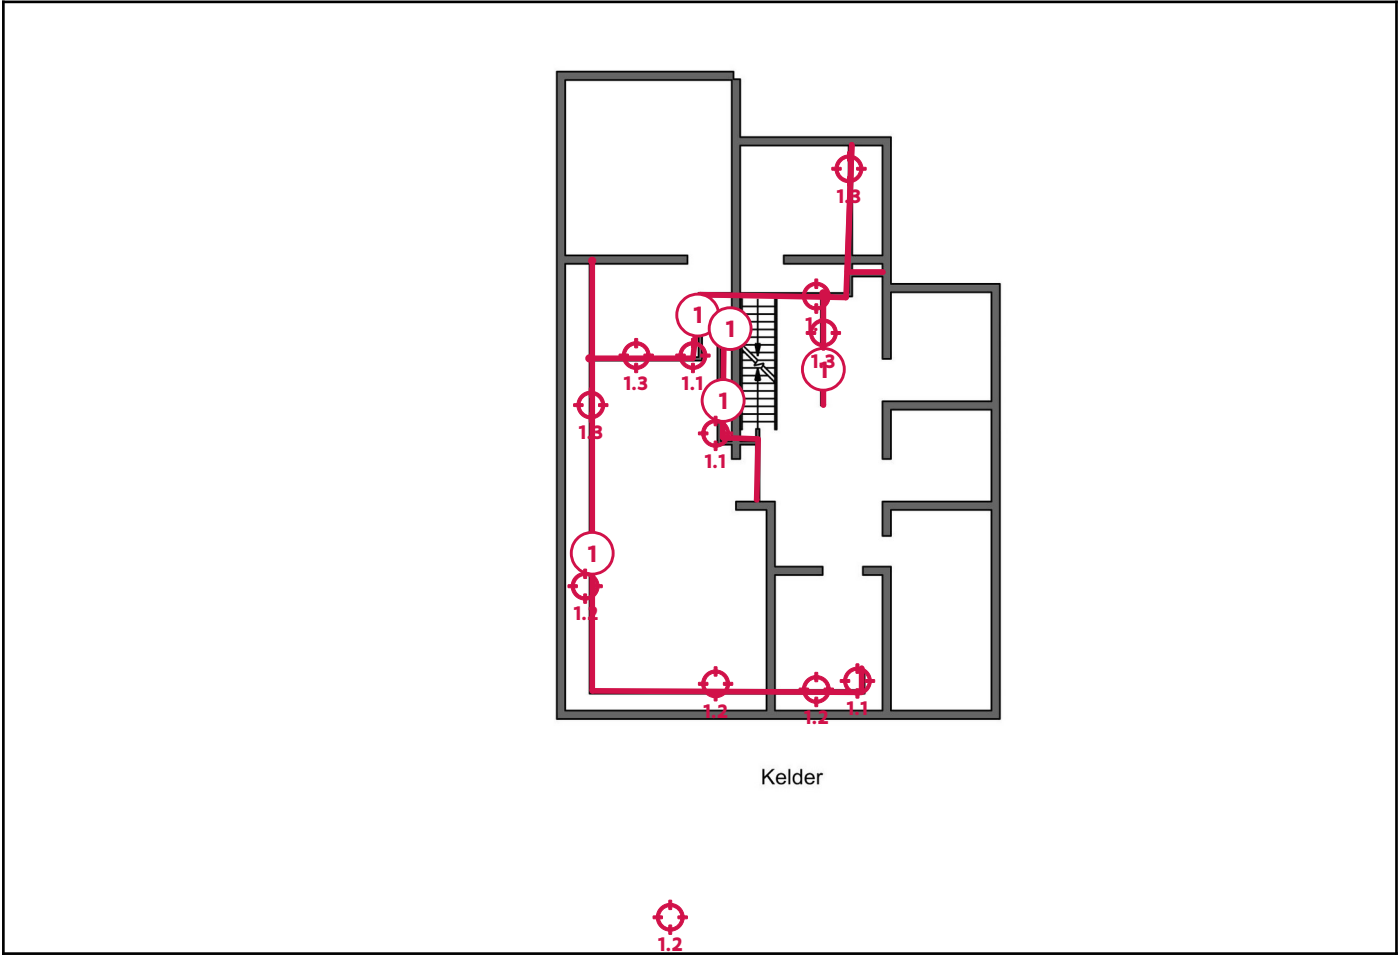
# Plan 1.7: Schema kelder

| Beschrijving | Type | Actie |
|---|---|---|
| 1. Chauffagebuizen. | Asbestmateriaal | Dringend verwijderen |

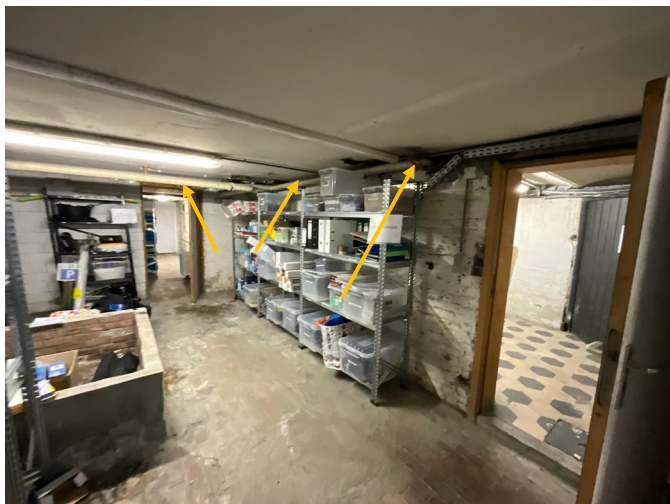
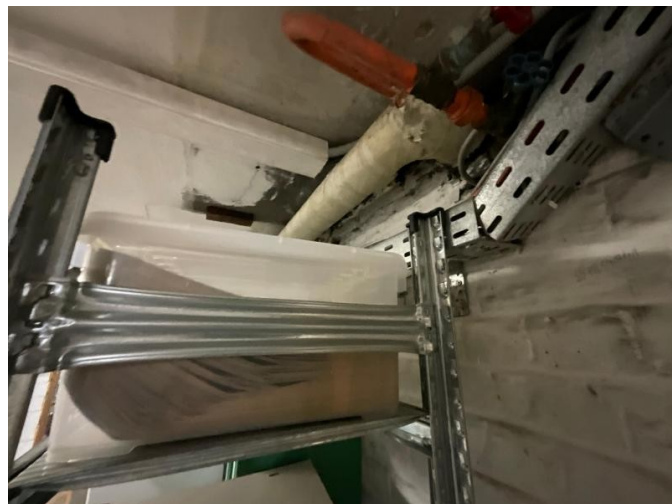
Het asbestmateriaal valt onder de mijlpaal van 2034.

**Dringend verwijderen**

| Eindbeoordeling materiaalarisico | Hoog materiaalarisico en/of hoge kans op vezelvrijgave |

| Gebondenheid | Categorie 2: niet-hechtgebonden met matrix |
| Asbestsoort (vezeltype) | Amfibool aanwezig, uitgezonderd crocidoliet |
| Toestand van het materiaal | Matig beschadigd, matig verweerd |

| Beschrijving | Chauffagebuizen. |

- Zorg voor een veilig beheer. Vermijd het beschadigen van het asbestmateriaal. Controleer de toestand jaarlijks op wijzigingen.
- Voer bijkomende staalname(s) uit.

- Hermetische zone (erkend asbestverwijderaar)  
Bepaalde risicovolle asbestmaterialen mogen enkel door erkende asbestverwijderaars verwijderd worden via de techniek hermetische zone of met de couveusezakmethode. De ondernemingen in de onderstaande link zijn erkend voor het uitvoeren van asbestverwijdering zowel met eenvoudige handelingen als volgens de hermetisch afgesloten zone, tenzij anders vermeld. Zij volgen daarbij strikte veiligheidsprocedures en gebruiken gespecialiseerd materieel: <https://werk.belgie.be/nl/erkenningen/erkenning-asbest-bedrijven-erkend-voor-afbraak-verwijderingswerken>

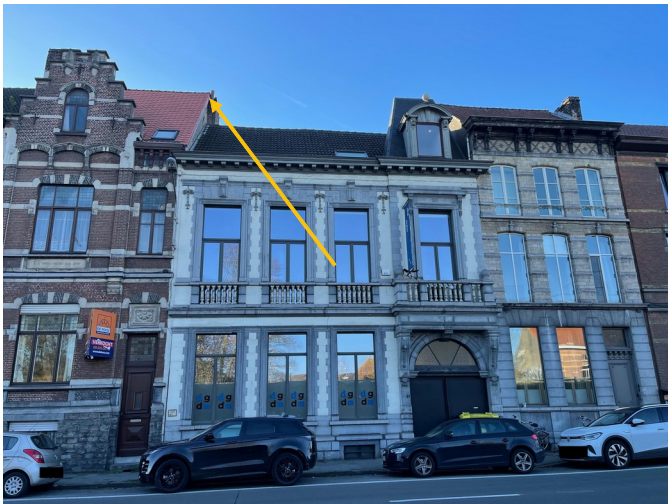
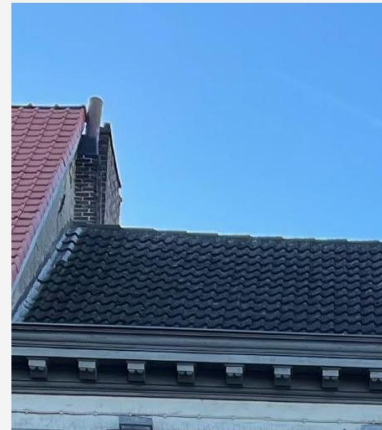
Het asbestmateriaal valt onder de mijlpaal van 2034.

Verwijderen

| Eindbeoordeling materiaalrisico | Laag materiaalrisico en/of verlaagde kans op vezelvrijgave |

| Asbestsoort (vezeltype) | Crocidoliet aanwezig |
| Toestand van het materiaal | Licht beschadigd, licht verweerd. Intact calciumsilicaatmateriaal of categorie III 'gebondenheid' |

| Beschrijving | Schouwpijp |

- Zorg voor een veilig beheer. Vermijd het beschadigen van het asbestmateriaal. Controleer de toestand jaarlijks op wijzigingen.

- Eenvoudige handelingen: mag via doe-het-zelf of door werknemer(s) met opleidingsattest eenvoudige handelingen  
Indien u dit als doe-het-zelver wenst te verwijderen dient u de nodige voorzorgsmaatregelen te nemen:

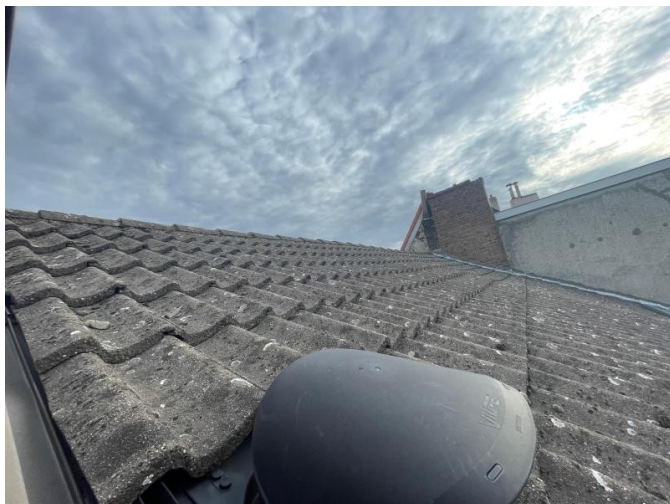
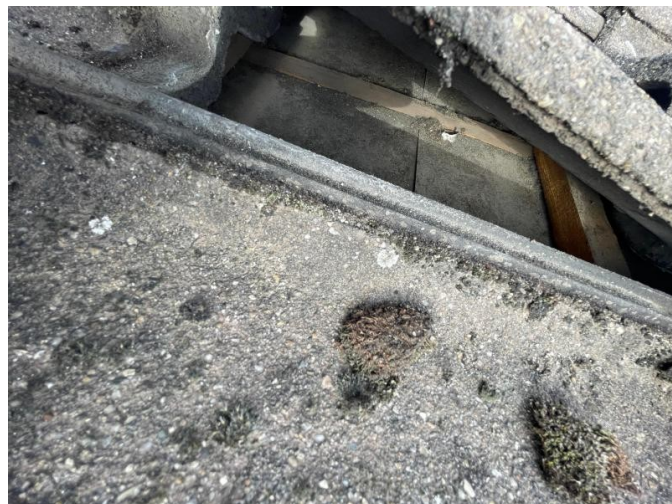
Het asbestmateriaal valt onder de mijlpaal van 2040.

Zorgvuldig beheren

- Zorg voor een veilig beheer en verwijder dit asbestmateriaal wanneer het bij werken eenvoudig bereikbaar wordt. Controleer de toestand jaarlijks op wijzigingen.
- Voer bijkomende staalname(s) uit.

- Eenvoudige handelingen: mag via doe-het-zelf of door werknemer(s) met opleidingsattest eenvoudige handelingen  
Indien u dit als doe-het-zelver wenst te verwijderen dient u de nodige voorzorgsmaatregelen te nemen:  
Informeert u op voorhand bij uw plaatselijk recyclagepark welke maatregelen u kunt treffen voor een veilig transport en afgave of ophaling van de asbesttoepassing. De meeste recyclageparken hebben specifieke zakken en beschermkledij ter beschikking.

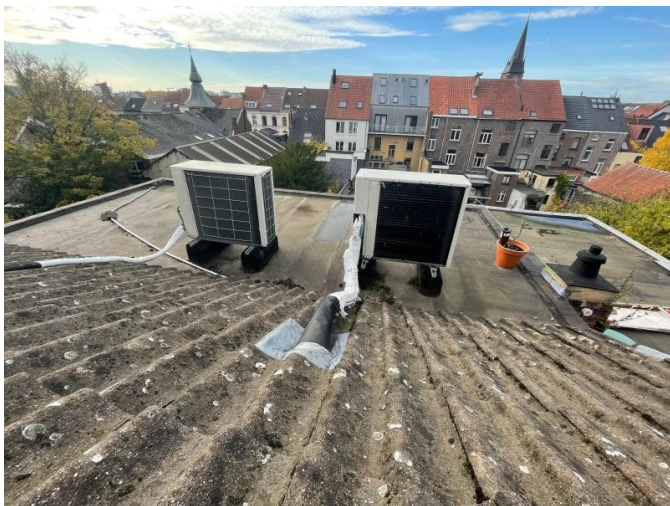
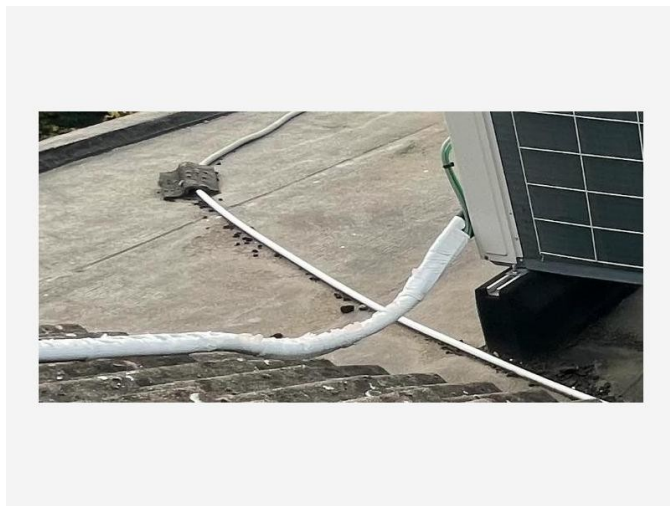
## Fiche 14: Nieuwe roofing

| Beschrijving | Notitie | Terug te vinden op plannen |
|---|---|---|
| Fiche 14: Nieuwe roofing | Daar de roofing vernieuwd werd, is er geen weet wat de onderliggende lagen zijn. Bij een destructief onderzoek wordt er daarom geadviseerd om bijkomende stalen te nemen van de lagen onder de nieuwe roofing. | Plan 1.17: Doorsnede gebouw. |
