# Asbestinventarisatetest

Ferdinand Lousbergskaaï 104/0002, 9000 Gent

Attestnummer : **20260711-000085.000**

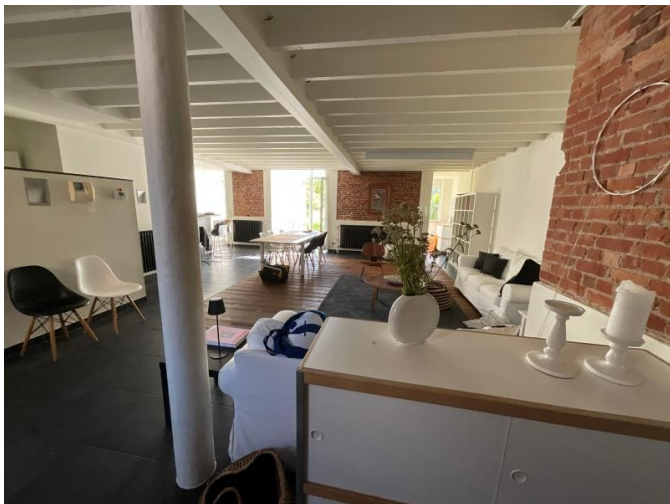
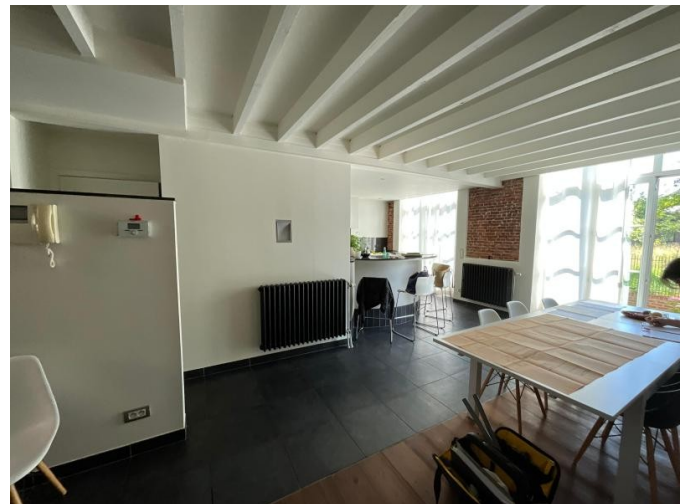
| Fiche 1: Plafonds: gipskarton en beplating..... | 12 |

Verschillende plafonds bestaan uit gipskarton en / of beplating. Binnen het kader van een niet-destructief onderzoek konden de achterliggende lagen niet worden geanalyseerd. Enkel door deze te verwijderen of door een destructief onderzoek kunnen de achterliggende lagen geanalyseerd worden. De smeerlagen tussen de gipskartonplaten konden niet worden vastgesteld, en dienen bij sanering bemonsterd te worden ingeval er twijfel is dat ze aangebracht zijn voor 2001. Bij vernieuwing van deze binnenschil wordt aanbevolen om nieuw monsternamen te laten nemen.

| Basis voor advies | De asbestdeskundige beoordeelt het materiaal als niet-asbestverdacht. |

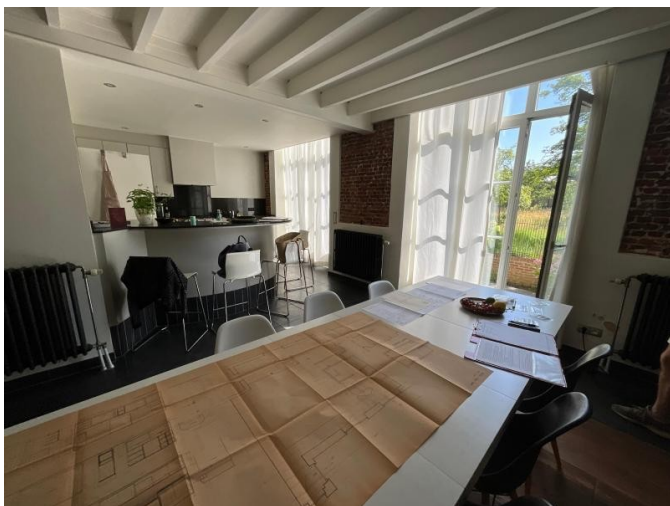
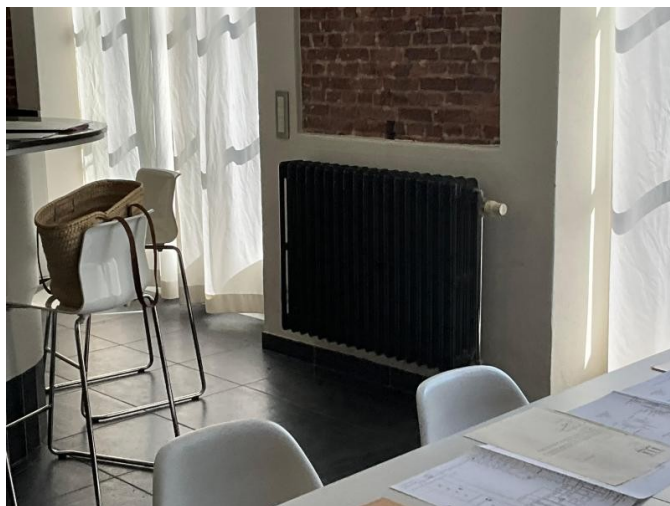
| Fiche 2: Kolomradiatoren / Plaatradiatoren..... | 13 |

Deze radiatoren bestaan uit separate samengevoegde elementen. Tussen deze elementen kunnen asbesthoudende geperste dichtingsringen verwerkt zijn. Enkel bij ontmanteling van deze radiatoren is er risico op het vrijkomen van asbestvezels en desgevallend wordt advies gegeven om deze door een gespecialiseerde firma te laten onderzoeken voordat deze gerecycleerd worden. Indien deze radiatoren naar het containerpark worden gebracht, dienen ze in de asbesthoudende container te worden gedeponeerd.

| Basis voor advies | Beoordeling op basis van expertise met een vaststelling door de asbestdeskundige. |

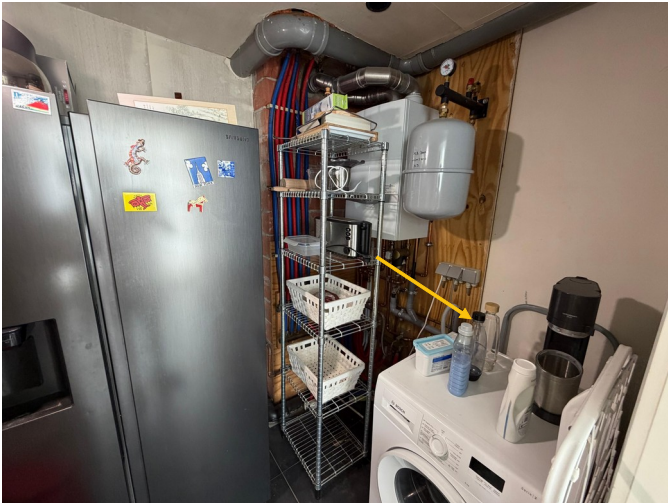
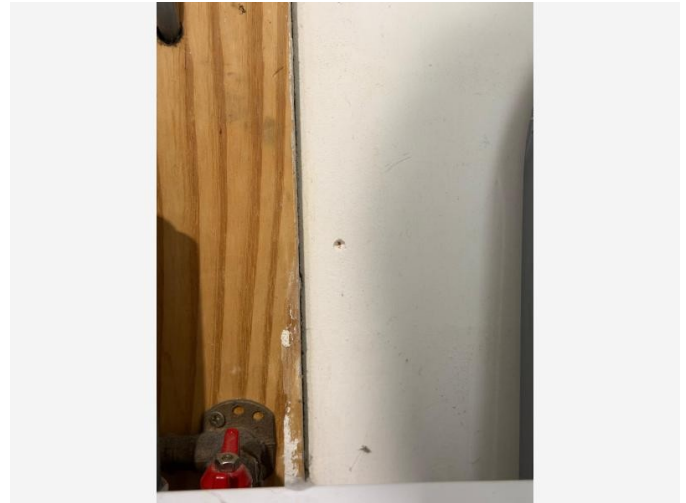
## Fiche 3: Wanden: pleisterwerk

Geen asbest

| # | Type | Referentie | Resultaat |
|---|---|---|---|
| 3.1 | Mengmonster | 101 | Geen asbest |

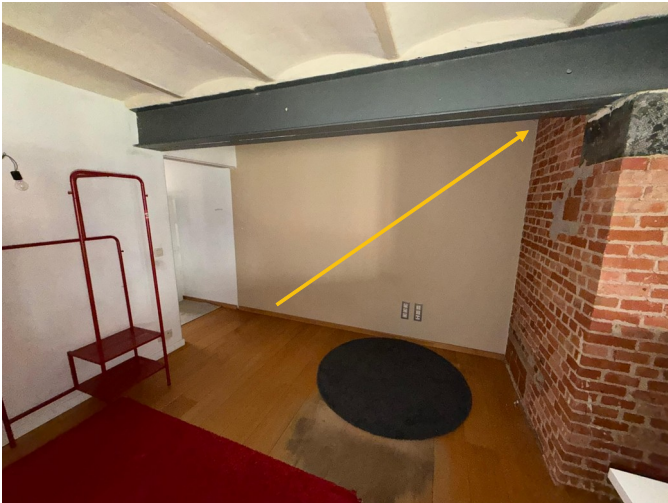
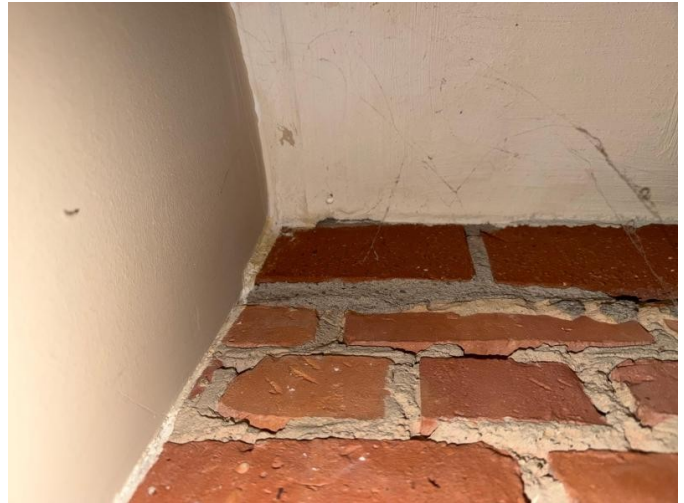
## Fiche 4: Plafonds: pleisterwerk

Geen asbest

| # | Type | Referentie | Resultaat |
|---|---|---|---|
| 4.1 | Mengmonster | 201 | Geen asbest |

| Opmerking | <p>De hoeveelheid is een benadering op basis van opmetingen ter plaatse. Hieraan kunnen evenwel geen rechten worden ontleend.</p> <p>In de stookruimte kon geen staal worden genomen.</p> |

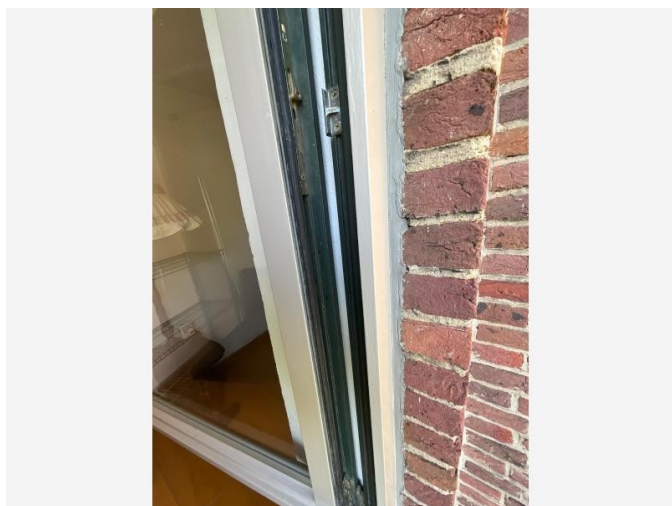
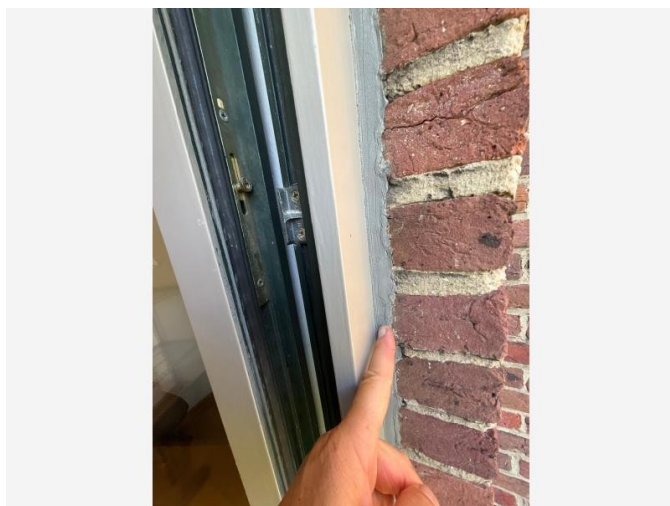
### Fiche 5: Afkitting schrijnwerk

| Beschrijving | Notitie | Terug te vinden op plannen |
|---|---|---|
| Fiche 5: Afkitting schrijnwerk | Er werd geen asbestverdacht afkittingsmateriaal vastgesteld, noch tussen kozijn en glas, noch tussen kozijn en muur. | - |
