# Asbestinventarisatetest

Baarleboslaan 34, 9031 Gent

Attestnummer : **20260912-000037.000**

**Asbestveilig** (maar mogelijk niet asbestvrij)

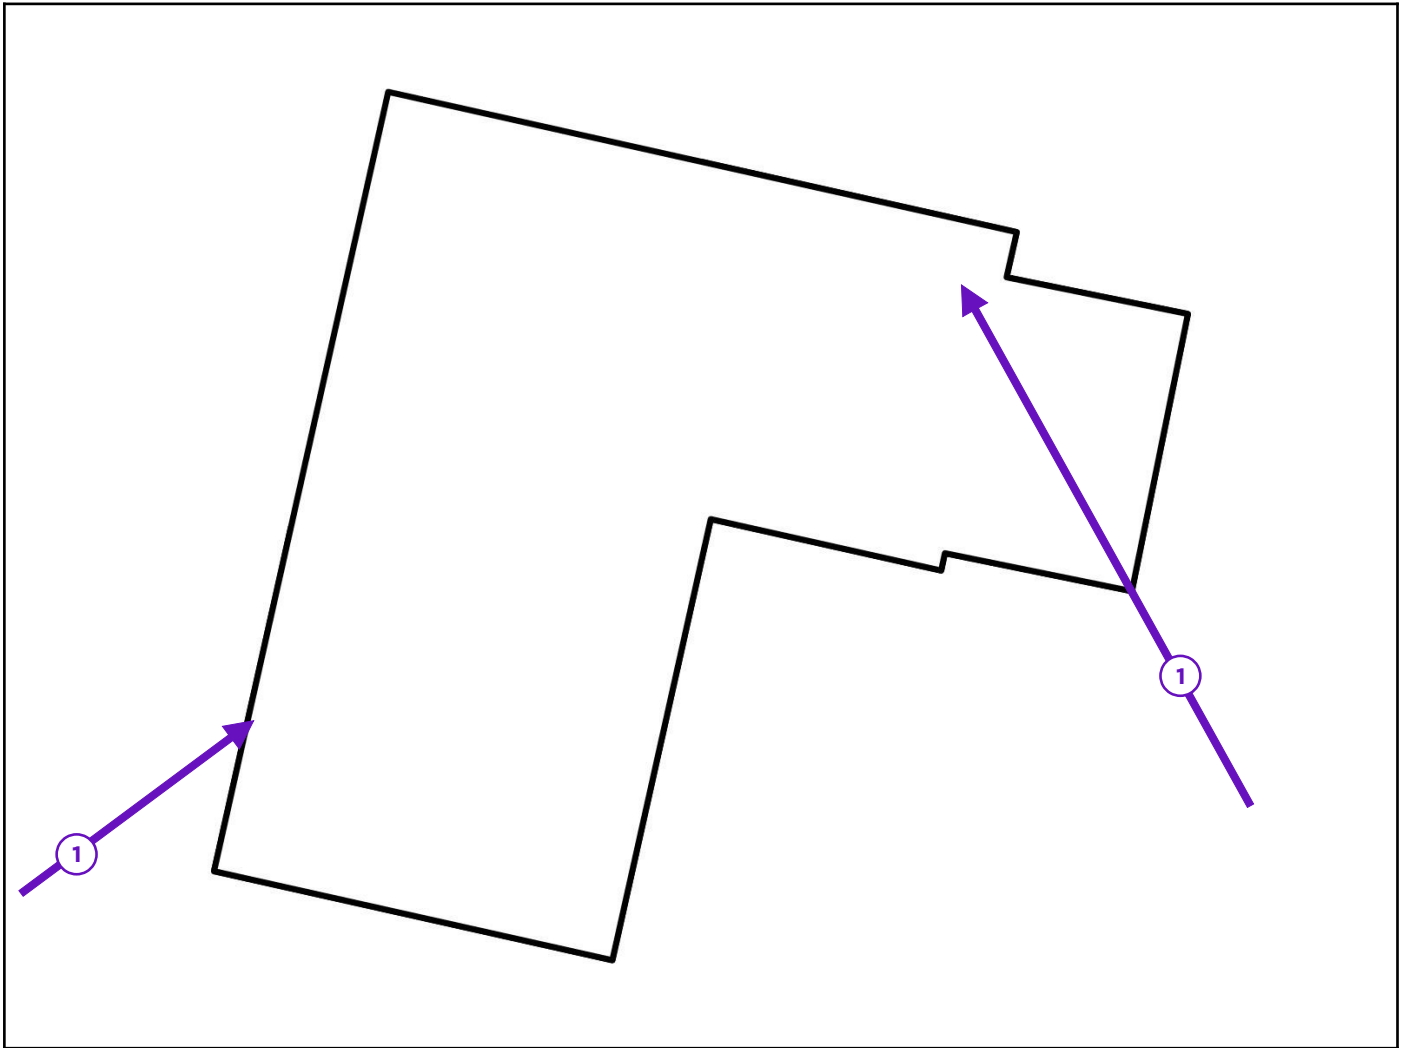
## Plan 1.4: Schema zolder en dakplan

| Beschrijving | Type | Actie |
|---|---|---|
| 1. Beperking: schouw niet inspecteerbaar | Beperking | - |

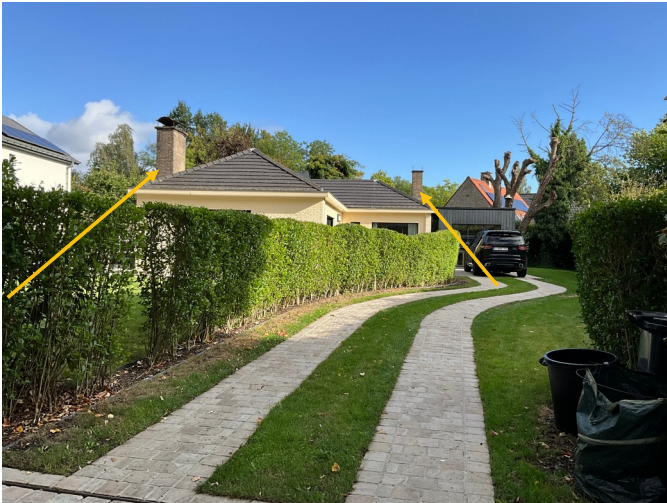
Situeringsfoto

**Reden:** Het te onderzoeken materiaal situeert zich hoger dan 3,50 m te rekenen vanaf een veilige ondergrond

**Uitleg van de asbestdeskundige:** In de rookgaskanalen kunnen asbesthoudende stoepassingen verwerkt zijn. Dit kan echter niet worden geïnspecteerd. Bij sanering of renovatie wordt aangeraden om bij vaststelling dat er schouwpijpen zijn gebruikt, deze te laten onderzoeken op het al dan niet asbesthoudend karakter ervan.

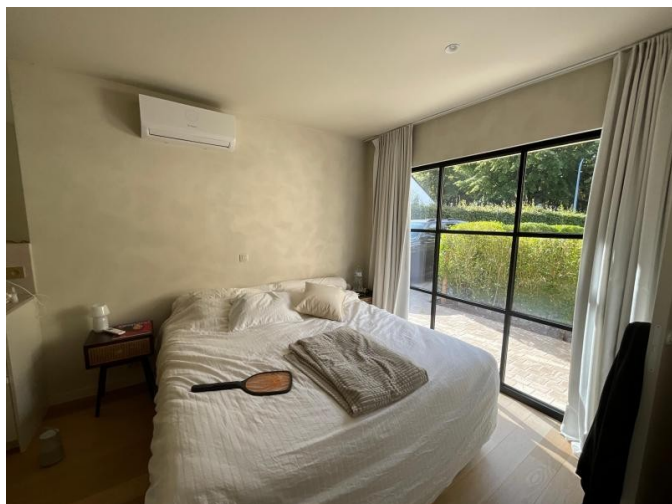
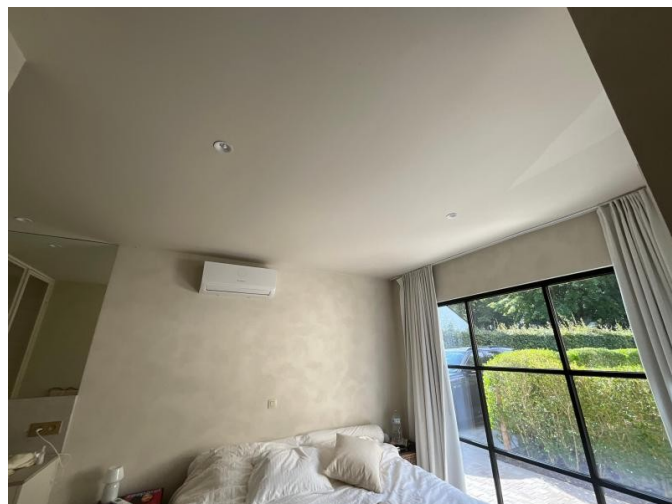
Verschillende plafonds bestaan uit gipskartonbeplating. Binnen het kader van een niet-destructief onderzoek konden de achterliggende lagen niet worden geanalyseerd. Enkel door deze te verwijderen of door een destructief onderzoek kunnen de achterliggende lagen geanalyseerd worden. De smeerlagen tussen de gipskartonplaten konden niet worden vastgesteld, en dienen bij sanering bemonsterd te worden ingeval er twijfel is dat ze aangebracht zijn voor 2001. Bij vernieuwing van deze binnenschil wordt aanbevolen om nieuw monsternamen te laten nemen.

| Basis voor advies | De asbestdeskundige beoordeelt het materiaal als niet-asbestverdacht. |

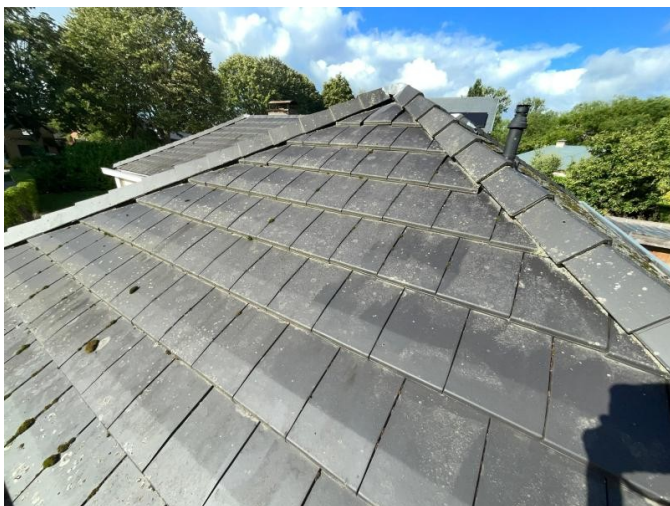
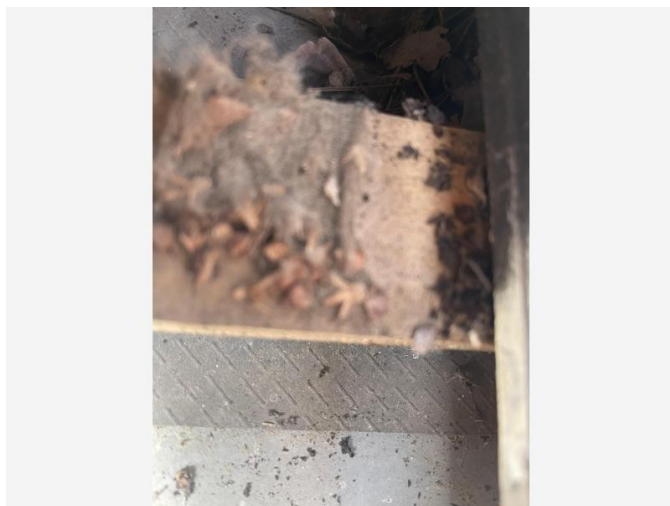
## Fiche 3: Onderdak

Geen asbest

| # | Type | Referentie | Resultaat |
|---|---|---|---|
| 3.1 | Puntmonster | 601 | Geen asbest |

| Opmerking | <p>De hoeveelheden zijn een benadering op basis van opmetingen ter plaatse.</p> <p>In geval het staal negatief is: De vaststelling dat het onderdak asbestveilig is, is gebaseerd op één puntstaal, welke door een erkend labo werd geanalyseerd. Daardoor geeft dit vooral een indicatie van de algemene asbestvrije toestand. Zo kan het voorkomen dat het dakvlakraam langswaar er een staal werd genomen later werd geplaatst, waarbij het onderdak rond het dakvlakraam mogelijks werd vervangen. Verderop kan dan wel een asbestverdacht onderdak liggen, dat de asbestdeskundige niet kan vaststellen. Anderzijds kan de achterkant van een dak asbestvrij zijn, terwijl de voorkant niet werd vervangen. Bij sloop of grondige werken en bij het (plaatselijk) verwijderen van het dak wordt aangeraden steeds bijkomende stalen te nemen van elk onderdeel.</p> |

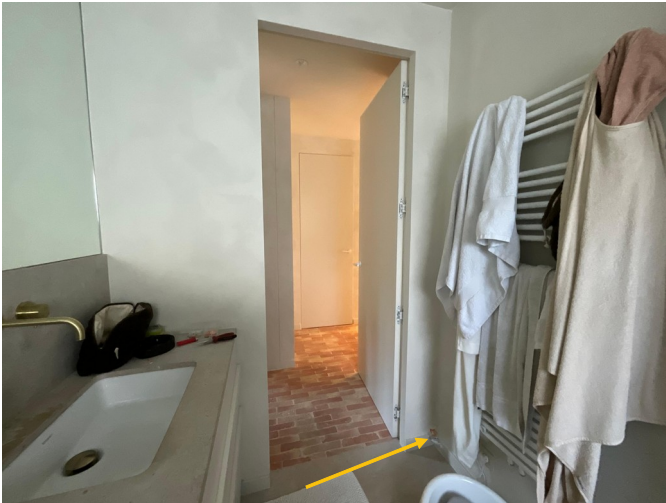
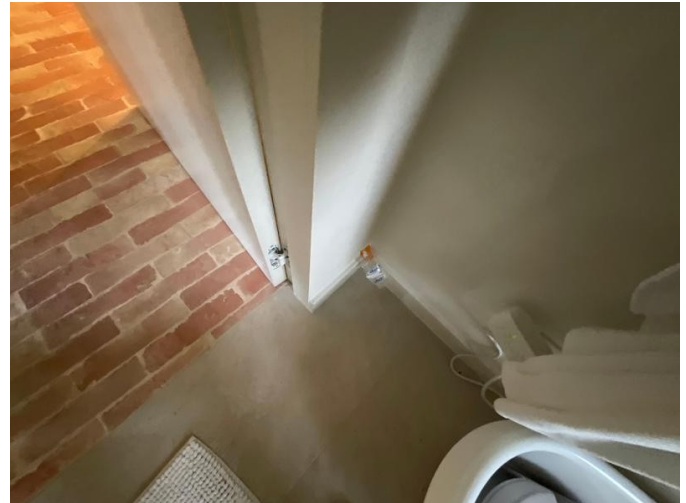
## Fiche 4: Wanden: pleisterwerk

Geen asbest

| # | Type | Referentie | Resultaat |
|---|---|---|---|
| 4.1 | Mengmonster | 101 | Geen asbest |

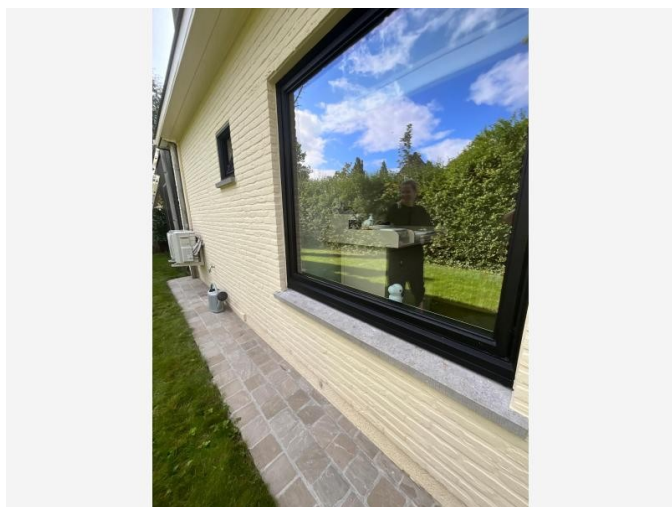
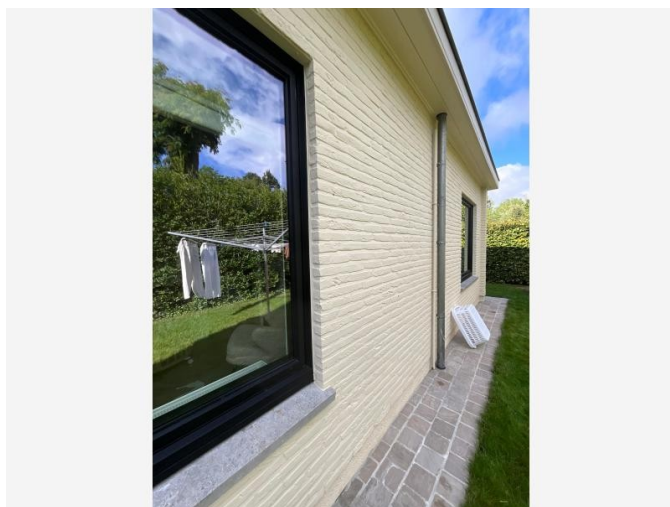
### Fiche 5: Afkitting schrijnwerk

| Beschrijving | Notitie | Terug te vinden op plannen |
|---|---|---|
| Fiche 5: Afkitting schrijnwerk | Er werd geen asbestverdacht afkittingsmateriaal vastgesteld, noch tussen kozijn en glas, noch tussen kozijn en muur.<br><br>De ramen waren recentelijk allemaal vernieuwd. | - |

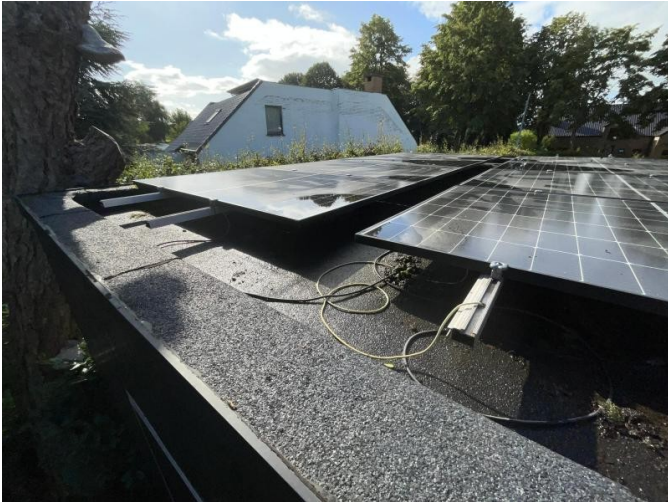
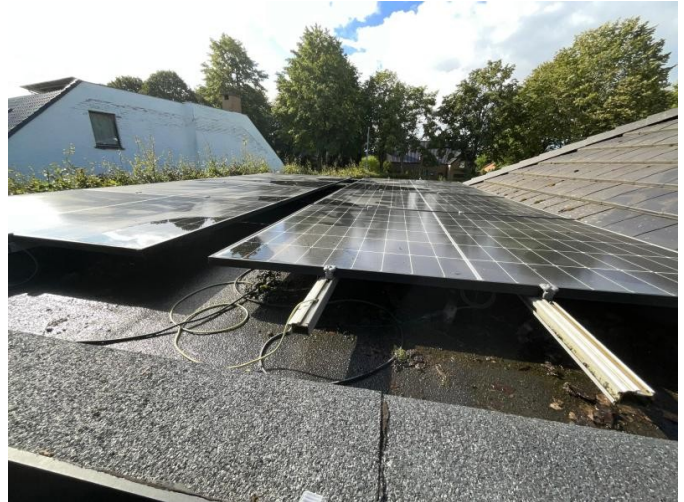
## Fiche 6: EPDM dakbedekking

| Beschrijving | Notitie | Terug te vinden op plannen |
|---|---|---|
| Fiche 6: EPDM dakbedekking | Tijdens de inspectie kon enkel de bovenste laag worden vastgesteld. Dit geeft enkel een indicatie van de asbestveilige toestand van de bovenste laag. Bij sloop of grondige (renovatie) werken en bij het (plaatselijk) verwijderen van de dakbedekking dienen steeds bijkomende stalen te worden genomen van elke onderliggende laag die niet tijdens de monsternamen konden worden aangetroffen vanwege het niet-destructief karakter van het onderzoek. | Plan 1.6: Schema zolder en dakplan |

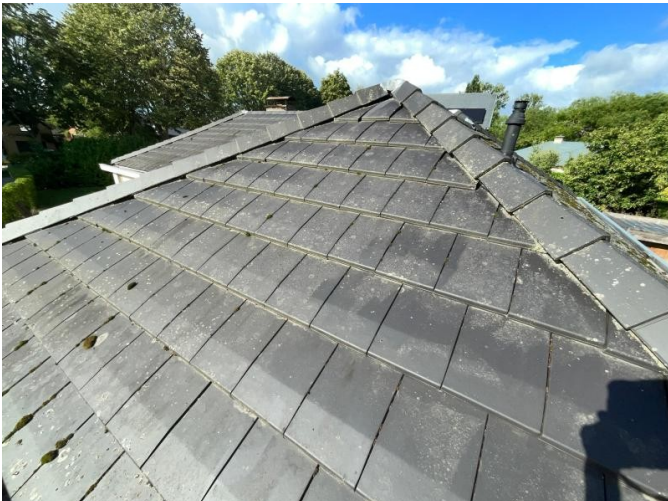
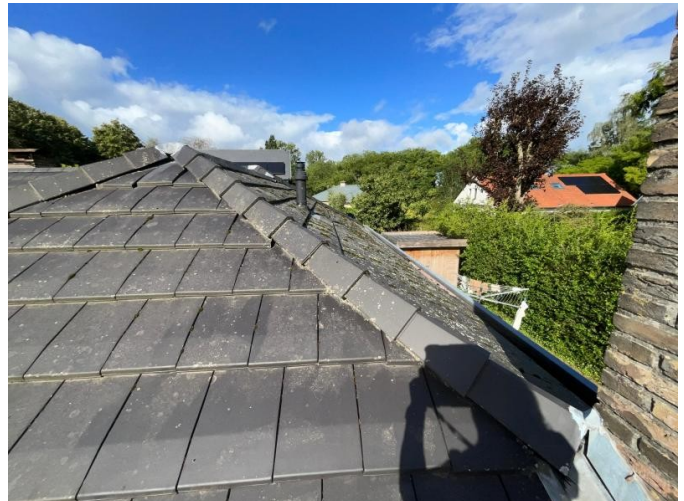
## Fiche 7: Dakpannen

| Beschrijving | Notitie | Terug te vinden op plannen |
|---|---|---|
| Fiche 7: Dakpannen | Het dak bestaat uit dakpannen. | Plan 1.5: Schema zolder en dakplan |
