# Asbestinventarisatetest

Caritasstraat 30, 9090 Melle

Attestnummer : 20231019-000397.000

Uitgegeven op : 19.10.2023

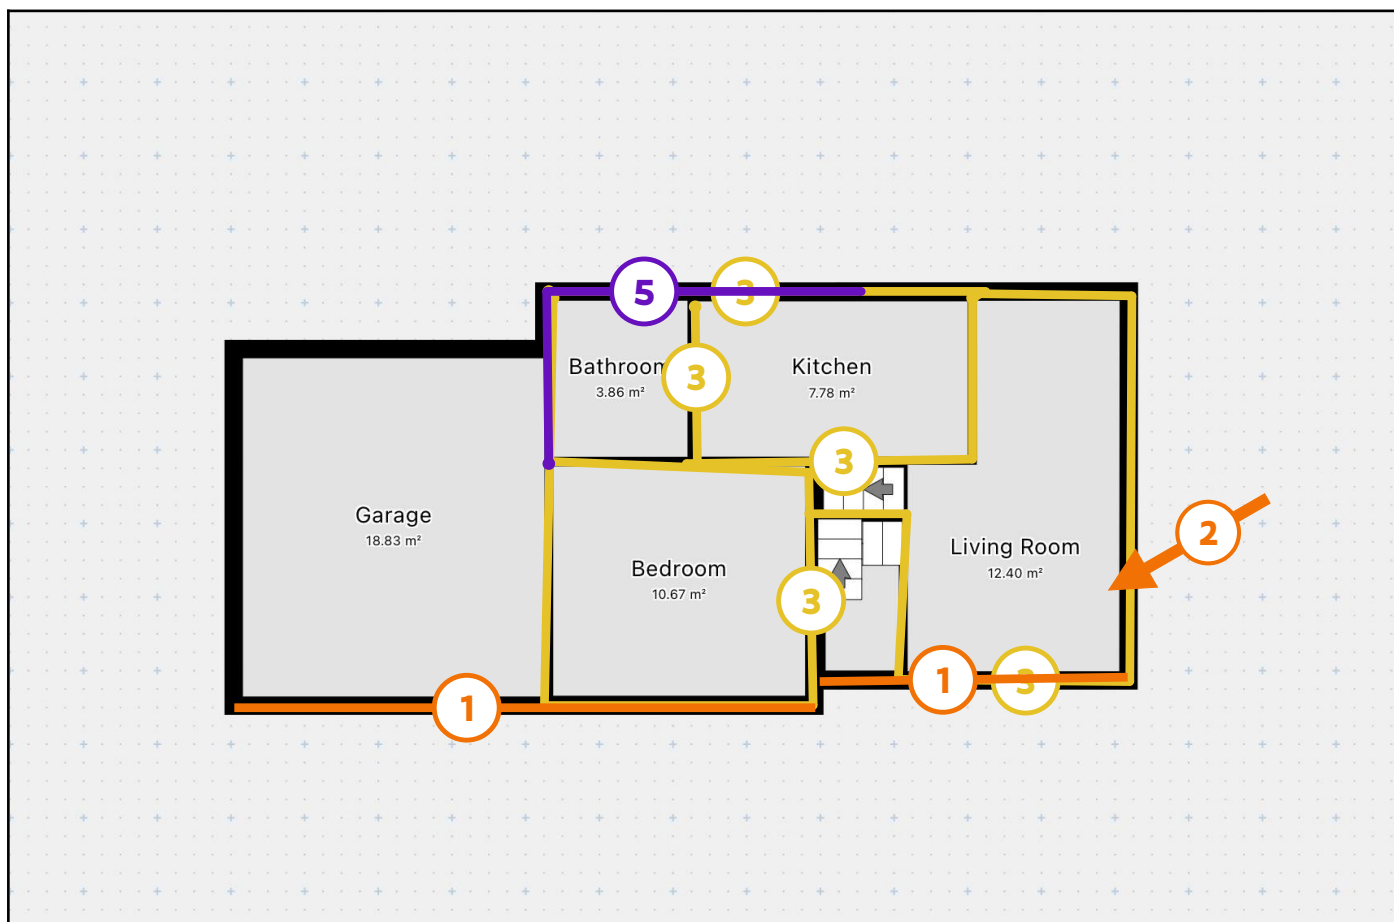
## Plan 1.1: gelijkvloers

| Beschrijving | Type | Actie |
|---|---|---|
| 1. crepi | Asbestmateriaal | Verwijderen |
| 2. asbestkoord | Asbestmateriaal | Verwijderen |
| 3. pleisterwerk | Asbestmateriaal | Zorgvuldig beheren |
| 5. smeerlaag | Advies | - |

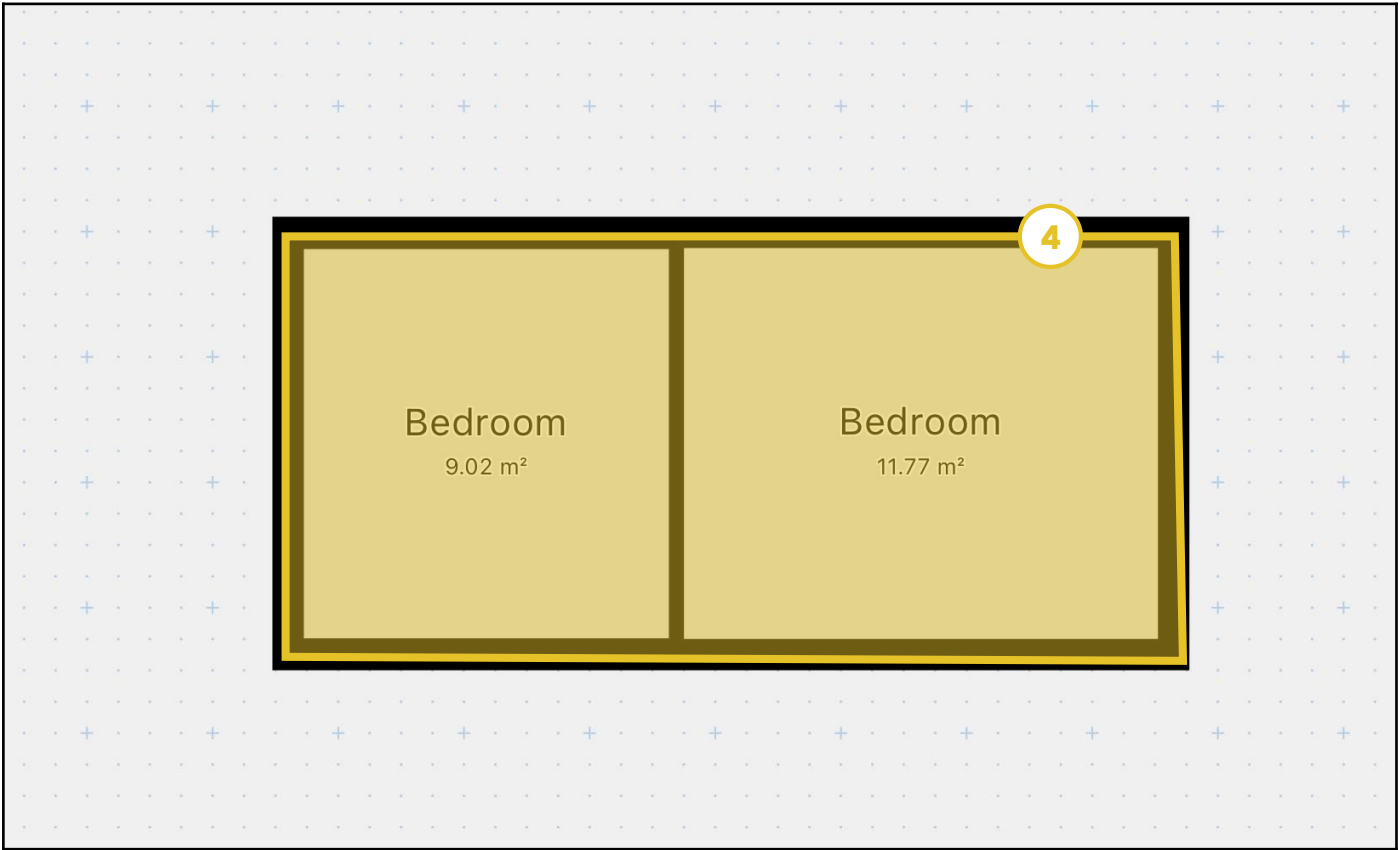
# Plan 1.2: 1ste verdiep

| Beschrijving | Type | Actie |
|---|---|---|
| 4. onderdak | Asbestmateriaal | Zorgvuldig beheren |

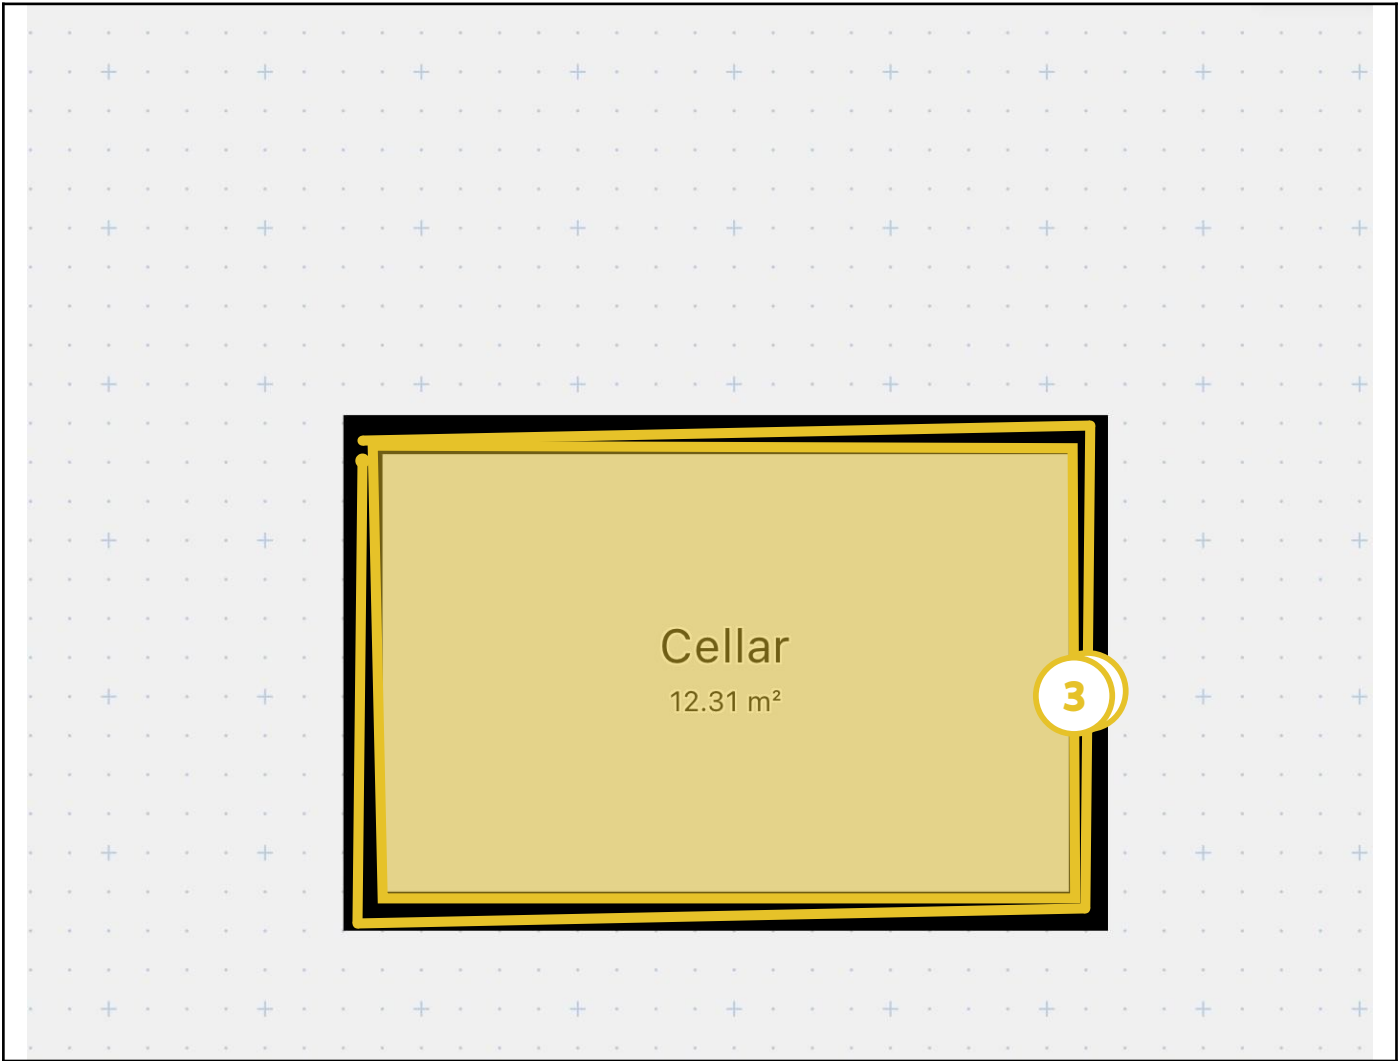
# Plan 1.3: kelder

| Beschrijving | Type | Actie |
|---|---|---|
| 3. pleisterwerk | Asbestmateriaal | Zorgvuldig beheren |

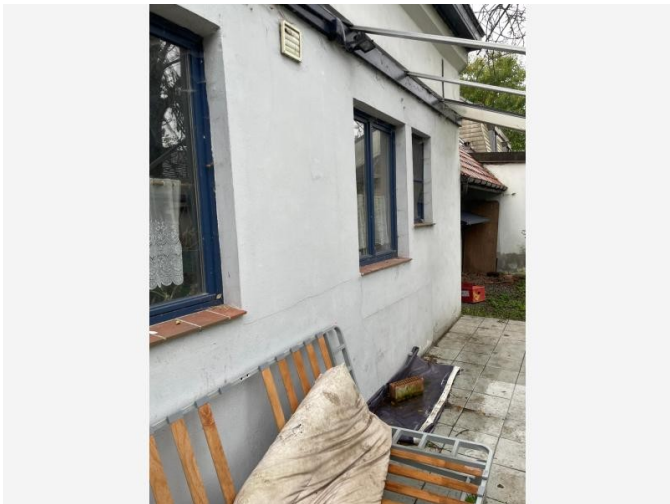
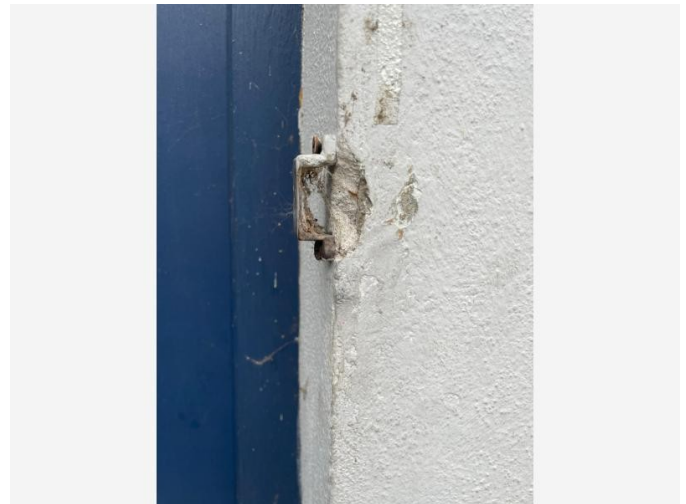
Het asbestmateriaal valt onder de mijlpaal van 2034.

Verwijderen

| Eindbeoordeling materiaalrisico | Verhoogd materiaalrisico en/of verhoogde kans op vezelvrijgave |

| Gebondenheid | Categorie 2: niet-hechtgebonden met matrix |
| Asbestsoort (vezeltype) | Amfibool aanwezig, uitgezonderd crocidoliet |
| Asbestconcentratie | Laag (< 50%) |
| Afschermingsgraad van het gehele materiaal | Niet stootvaste afscherming |
| Toestand van het materiaal | Zwaar beschadigd, zwaar verweerd |

| Beschrijving | crepi |
| Omgeving | Buiten |
| Primaire drager | Wand buitenschil |
| Asbestmateriaal | In-situ afwerkingslagen - Crepi |
| Hoeveelheid (oppervlakte - dikte - aantal) | • 6,00 m <sup>2</sup> - 0,48 cm - 1 stuk |

- Zorg voor een veilig beheer. Vermijd het beschadigen van het asbestmateriaal. Controleer de toestand jaarlijks op wijzigingen.

- Hermetische zone (erkend asbestverwijderaar)  
Methode.

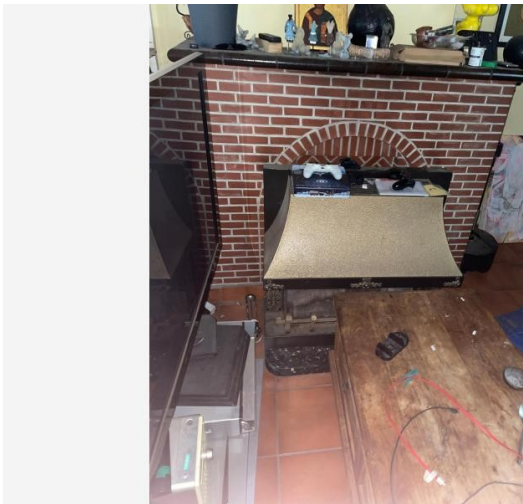
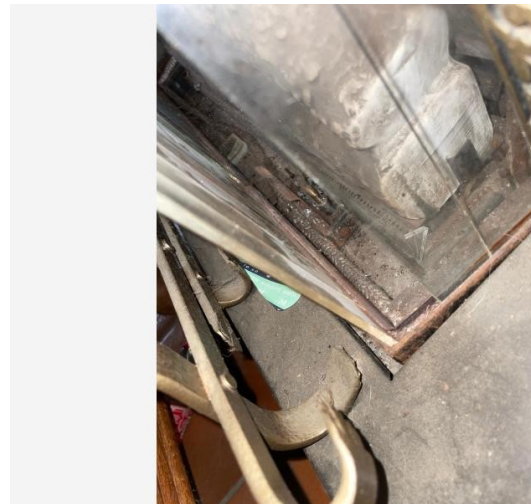
Het asbestmateriaal valt onder de mijlpaal van 2034.

Verwijderen

| Eindbeoordeling materiaalarisico | Verhoogd materiaalarisico en/of verhoogde kans op vezelvrijgave |

| Gebondenheid | Categorie 3: niet-hechtgebonden met weinig of geen matrix |
| Asbestsoort (vezeltype) | Alleen chrysotiel |
| Asbestconcentratie | Hoog ( $\geq 50\%$ ) |
| Afschermingsgraad van het gehele materiaal | Geheel of deels (ook) vrij aan de binnenlucht |
| Toestand van het materiaal | Licht beschadigd, licht verweerd. Intact materiaal type Pical – asbestboard of categorie III 'gebondenheid' |

| Beschrijving | asbestkoord |
| Omgeving | Binnen |
| Primaire drager | HVAC infrastructuur en uitrusting |
| Asbestmateriaal | Koord, lint, band, strip |

- Zorg voor een veilig beheer. Vermijd het beschadigen van het asbestmateriaal. Controleer de toestand jaarlijks op wijzigingen.

- Eenvoudige handelingen: mag via doe-het-zelf of door werknemer(s) met opleidingsattest eenvoudige handelingen  
Uitzondering van niet hecht gebonden asbest die zelf kan verwijderd worden.

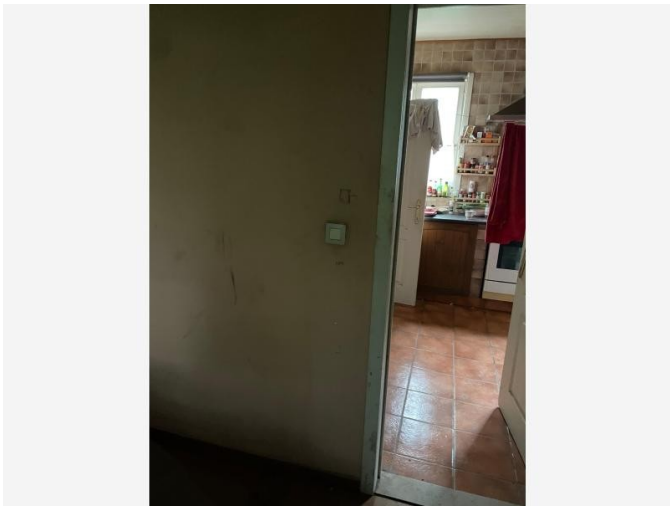
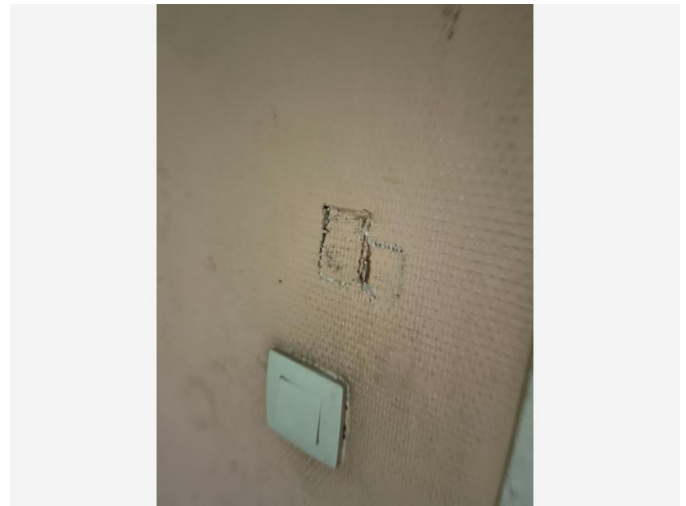
Het asbestmateriaal valt onder de mijlpaal van 2040.

Zorgvuldig beheren

| Eindbeoordeling materiaalarisico | Laag materiaalarisico en/of verlaagde kans op vezelvrijgave |

| Gebondenheid | Categorie 2: niet-hechtgebonden met matrix |
| Asbestsoort (vezeltype) | Amfibool aanwezig, uitgezonderd crocidoliet |
| Asbestconcentratie | Laag (< 50%) |
| Afschermingsgraad van het gehele materiaal | Niet stootvaste afscherming |
| Toestand van het materiaal | Matig beschadigd, matig verweerd |

| Beschrijving | pleisterwerk |
| Primaire drager | Binnenwand |
| Asbestmateriaal | In-situ afwerkingslagen - Pleisterwerk (wand, plafond, ...) |

| <b>Opmerking</b> | hoeveelheid is indicatief. Enkel pleisterwerk op wanden. geen op pladond |

- Zorg voor een veilig beheer. Vermijd het beschadigen van het asbestmateriaal. Controleer de toestand jaarlijks op wijzigingen.

- Hermetische zone (erkend asbestverwijderaar)  
Dient verwijderd te worden door erkend verwijderaar.

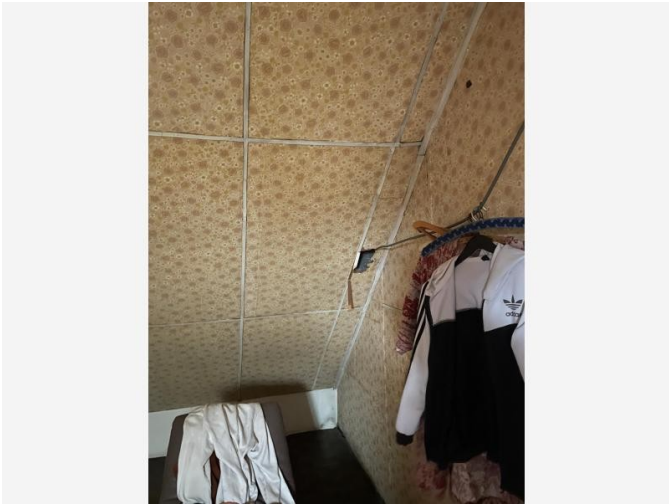
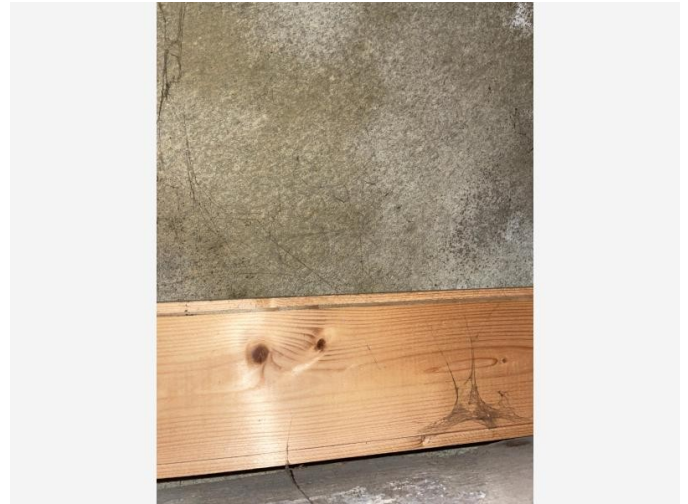
Het asbestmateriaal valt onder de mijlpaal van 2040.

Zorgvuldig beheren

| Eindbeoordeling materiaalisico | Laag materiaalisico en/of verlaagde kans op vezelvrijgave |

| Gebondenheid | Categorie 1: hechtgebonden in oorsprong |
| Asbestsoort (vezeltype) | Alleen chrysotiel |
| Asbestconcentratie | Laag (< 50%) |
| Afschermingsgraad van het gehele materiaal | Geheel of deels (ook) vrij aan de binnenlucht |
| Toestand van het materiaal | Licht beschadigd, licht verweerd. Intact materiaal type Pical – asbestboard of categorie III 'gebondenheid' |

| Beschrijving | onderdak |
| Primaire drager | Schuin dak |
| Asbestmateriaal | Dak- en gevelbekleding - Plaat |

- Zorg voor een veilig beheer. Vermijd het beschadigen van het asbestmateriaal. Controleer de toestand jaarlijks op wijzigingen.

- Eenvoudige handelingen: mag via doe-het-zelf of door werknemer(s) met opleidingsattest eenvoudige handelingen  
Hechtgebonden toepassing kan zelf verwijderd worden.

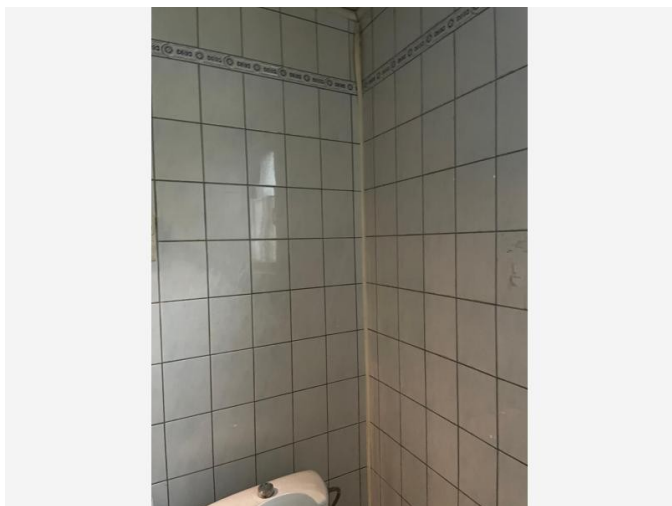
Vrije foto

Smeerlaag achter tegels kan asbest bevatten, laat deze indien gemakkelijk bereikbaar testen.
