# Asbestinventarisatetest

August Van Lokerenstraat 29, 9050 Gent

Attestnummer : 20260902-000339.000

Uitgegeven op : 02.09.2026

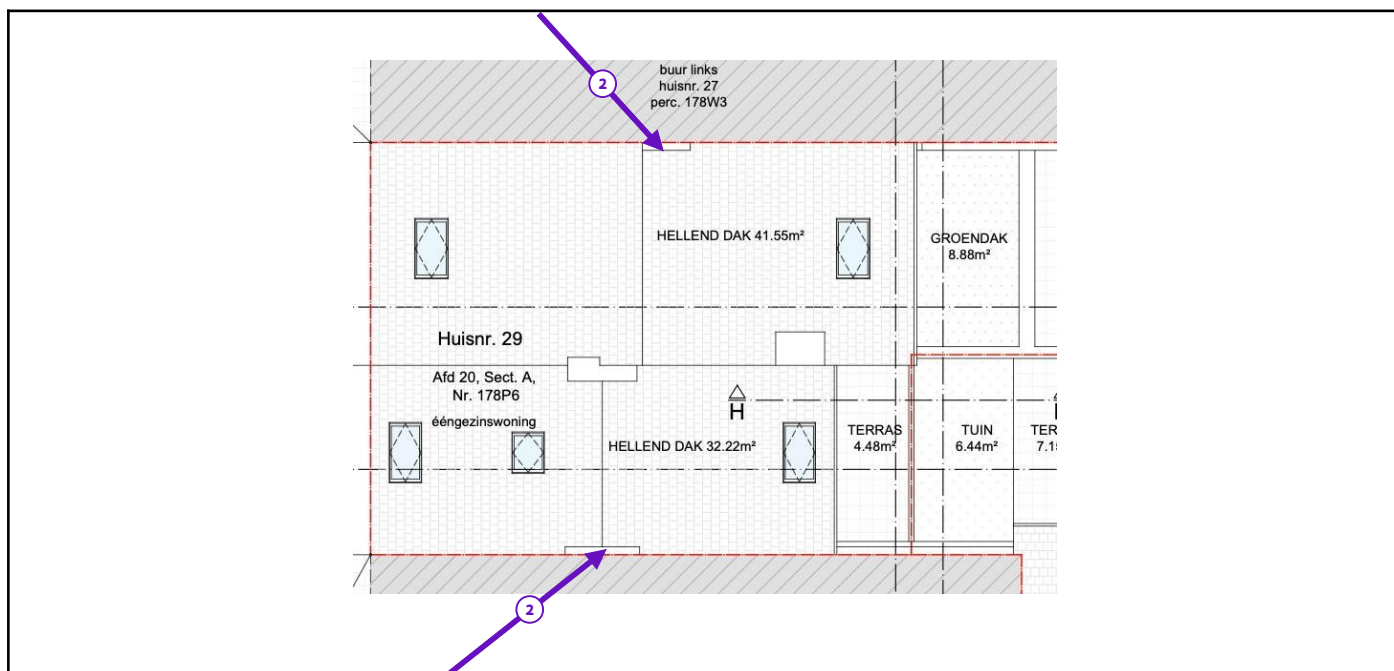
## Plan 1.9: Plan daken

| Beschrijving | Type | Actie |
|---|---|---|
| 2. Beperking: schouw niet inspecteerbaar | Beperking | - |

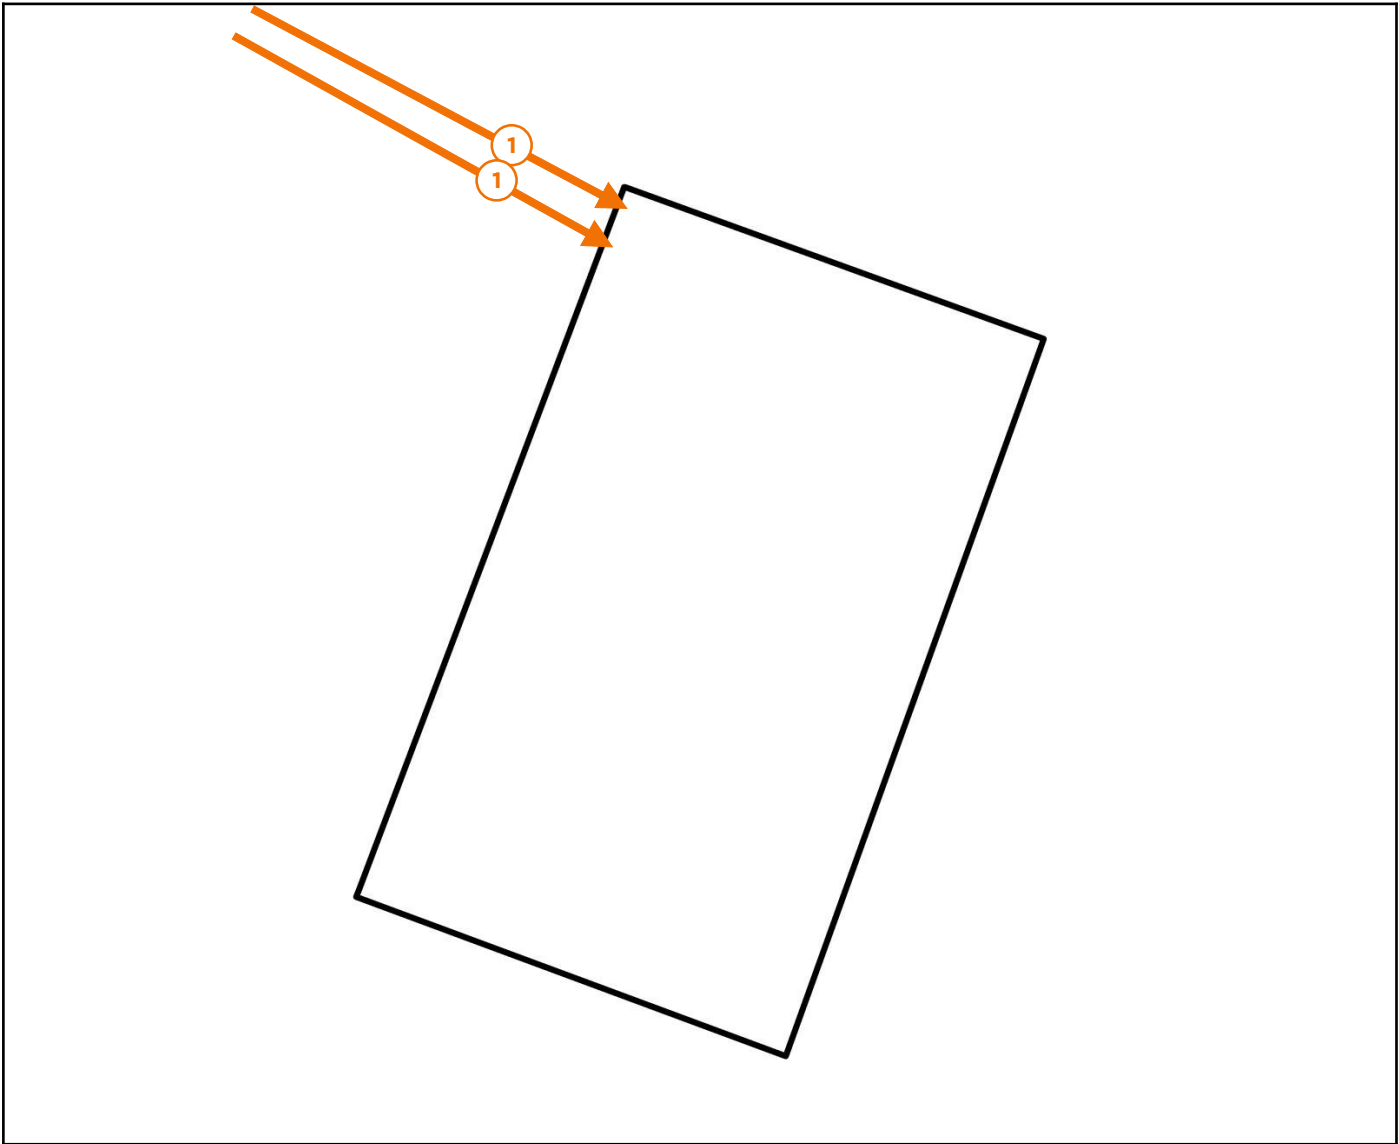
## Plan 2.2: Bijgebouw plan

| Beschrijving | Type | Actie |
|---|---|---|
| 1. Dak: Schouwpijp | Asbestmateriaal | <a href="#">Verwijderen</a> |

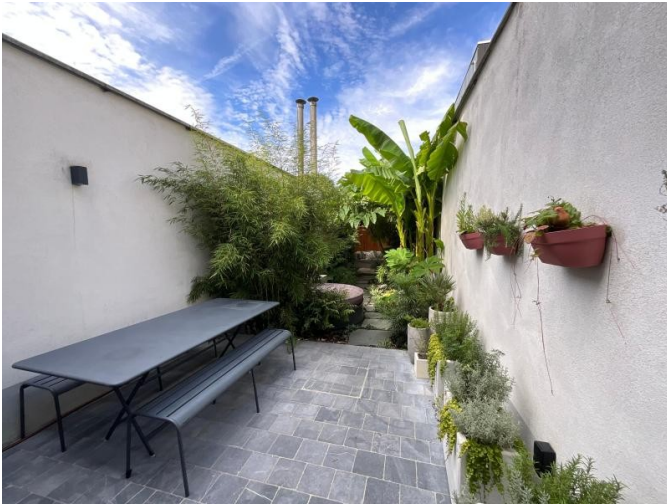
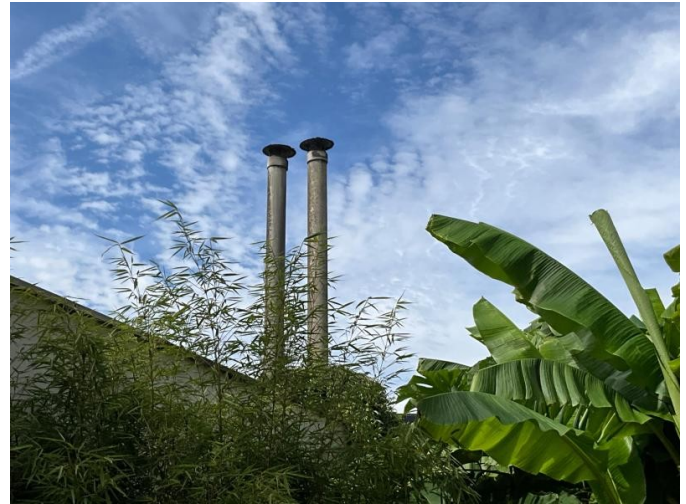
Het asbestmateriaal valt onder de mijlpaal van 2034.

| Eindbeoordeling materiaalrisico | Laag materiaalrisico en/of verlaagde kans op vezelvrijgave |

| Asbestsoort (vezeltype) | Crocidoliet aanwezig |
| Asbestconcentratie | Laag (< 50%) |
| Toestand van het materiaal | Licht beschadigd, licht verweerd. Intacte calciumsilicaatplaat of materiaal met categorie 3-gebondenheid |

| Beschrijving | Dak: Schouwpijp |
| Asbestmateriaal | Rookgaskanaal |

Verwijderen

- Zorg voor een veilig beheer. Vermijd het beschadigen van het asbestmateriaal. Controleer de toestand jaarlijks op wijzigingen.
- Voer bijkomende staalname(s) uit.

- Eenvoudige handelingen: mag via doe-het-zelf of door werknemer(s) met opleidingsattest eenvoudige handelingen  
Indien u dit als doe-het-zelver wenst te verwijderen dient u de nodige voorzorgsmaatregelen te nemen:  
Informeer u op voorhand bij uw plaatselijk recyclagepark welke maatregelen u kunt treffen voor een veilig transport en afgave of ophaling van de asbesttoepassing. De meeste recyclageparken hebben specifieke zakken en beschermkledij ter beschikking.

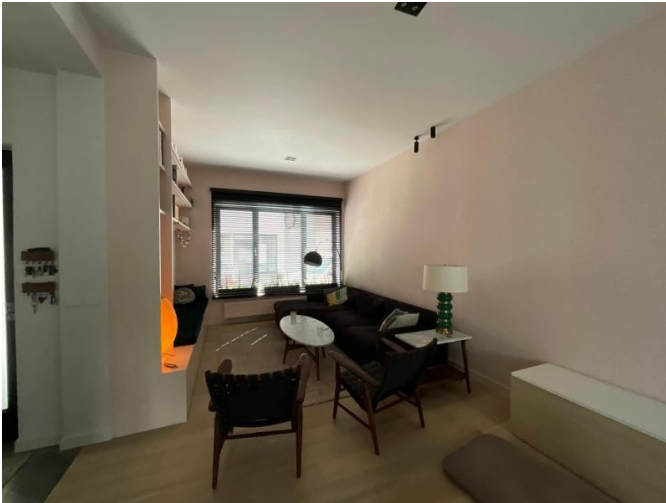
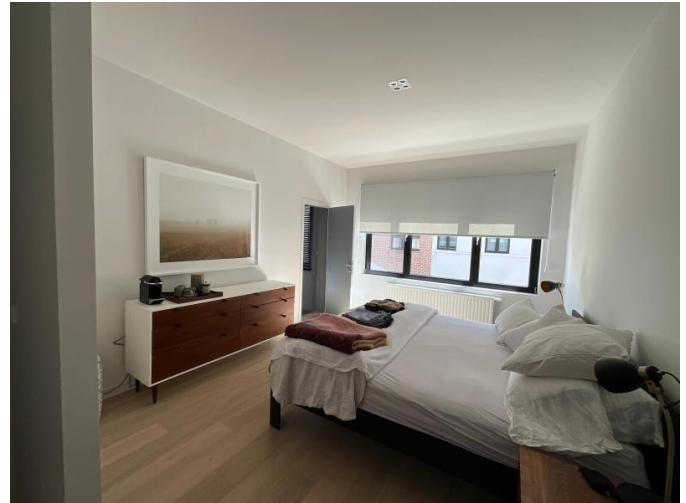
Verschillende plafonds bestaan uit gipskartonbeplating. Binnen het kader van een niet-destructief onderzoek konden de achterliggende lagen niet worden geanalyseerd. Enkel door deze te verwijderen of door een destructief onderzoek kunnen de achterliggende lagen geanalyseerd worden. De smeerlagen tussen de gipskartonplaten konden niet worden vastgesteld, en dienen bij sanering bemonsterd te worden ingeval er twijfel is dat ze aangebracht zijn voor 2001. Bij vernieuwing van deze binnenschil wordt aanbevolen om nieuw monsternamen te laten nemen.

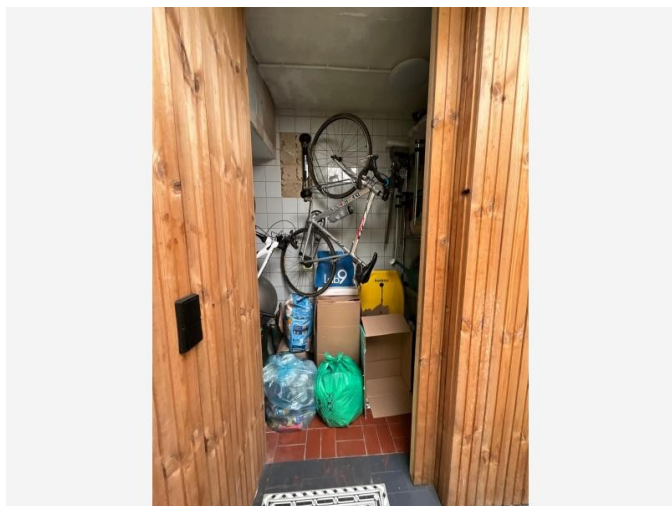
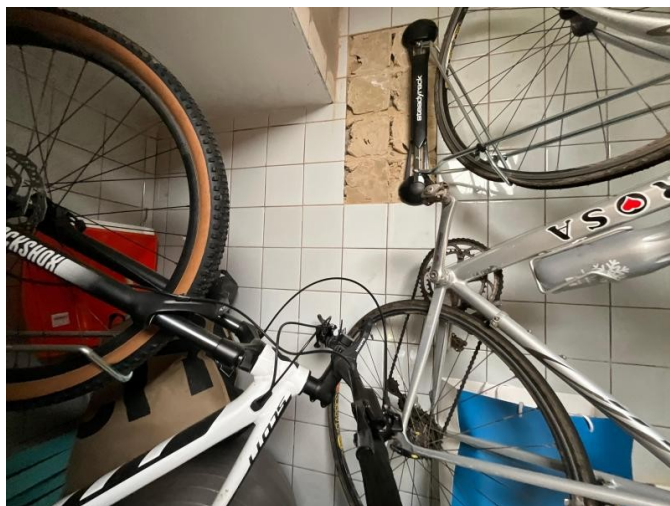
Achter de tegels kan asbesthoudende lijm gebruikt zijn welke zonder destructief onderzoek niet kan worden vastgesteld. Bij sloop of grondige werken en bij het (plaatselijk) verwijderen van deze tegels wordt aangeraden steeds bijkomende stalen te laten nemen van de lijm indien deze wordt aangetroffen.

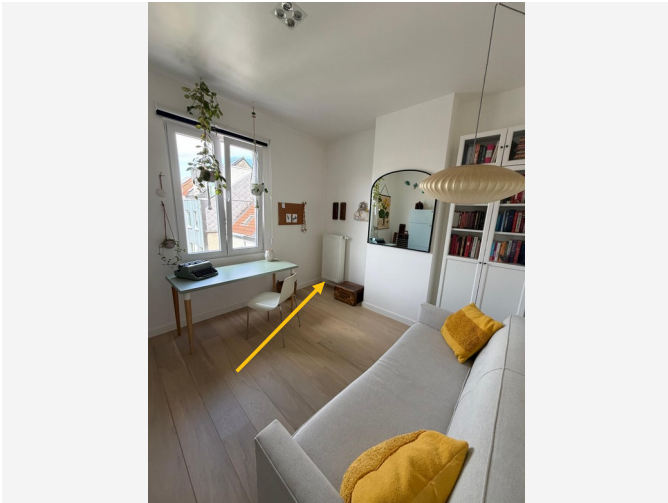
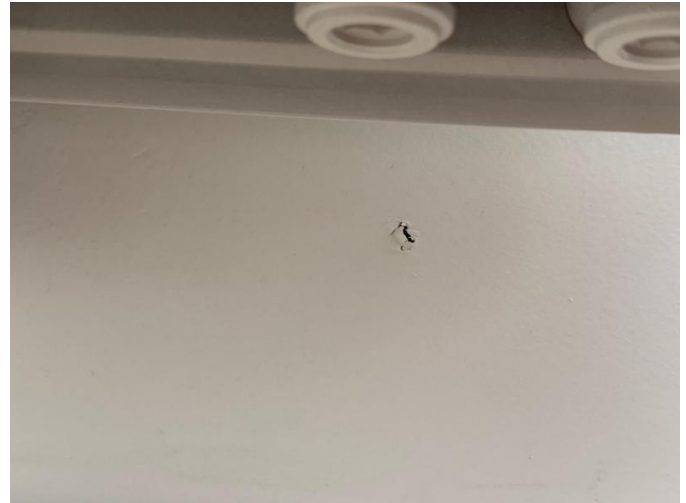
## Fiche 5: Wanden: pleisterwerk

Geen asbest

| # | Type | Referentie | Resultaat |
|---|---|---|---|
| 5.1 | Mengmonster | 101 | Geen asbest |

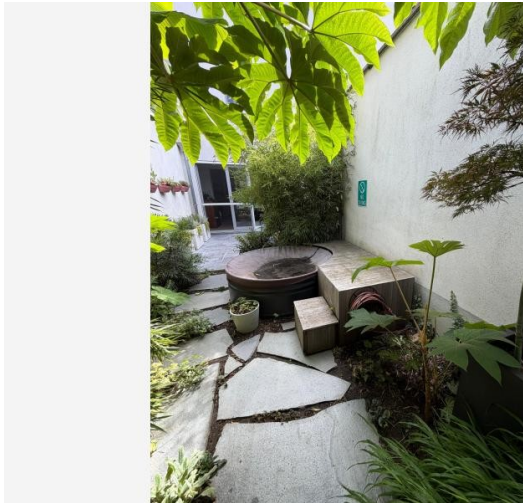
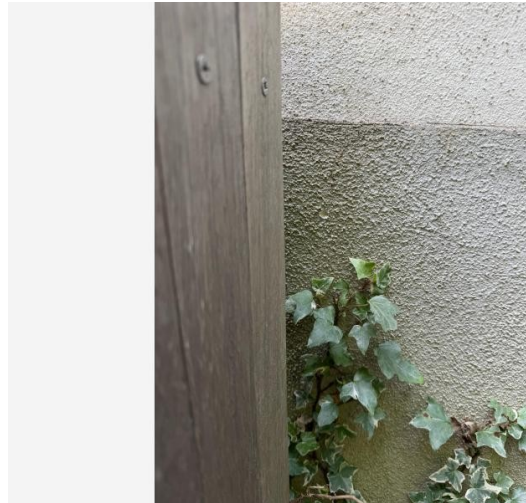
Geen asbest

| # | Type | Referentie | Resultaat |
|---|---|---|---|
| 6.1 | Mengmonster | 703 | Geen asbest |

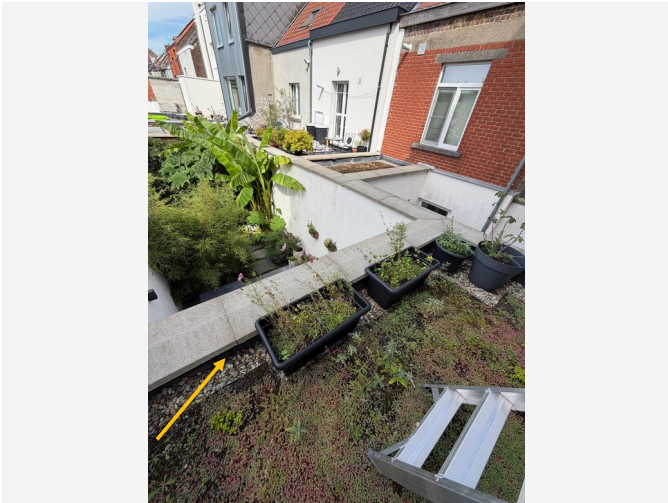
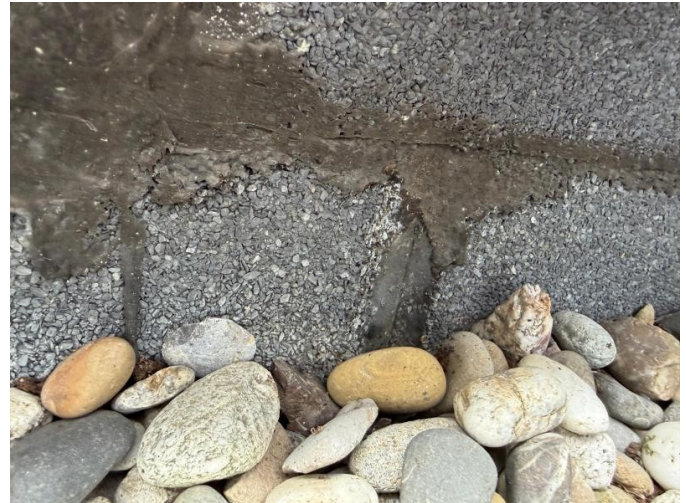
## Fiche 7: Dak: Roofing

Geen asbest

| # | Type | Referentie | Resultaat |
|---|---|---|---|
| 7.1 | Puntmonster | 904 | Geen asbest |

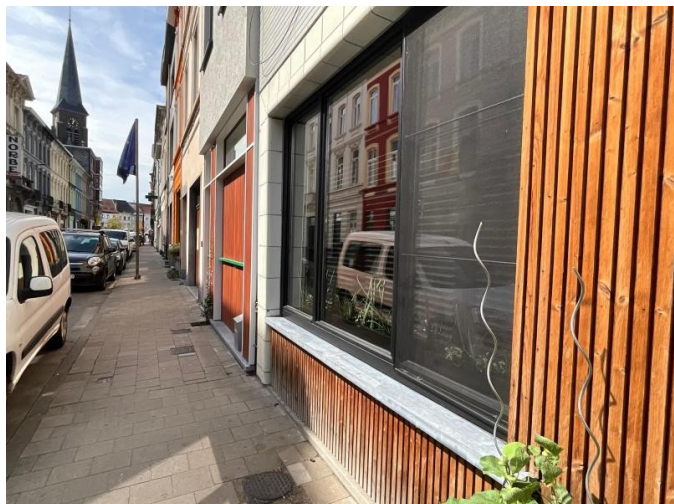
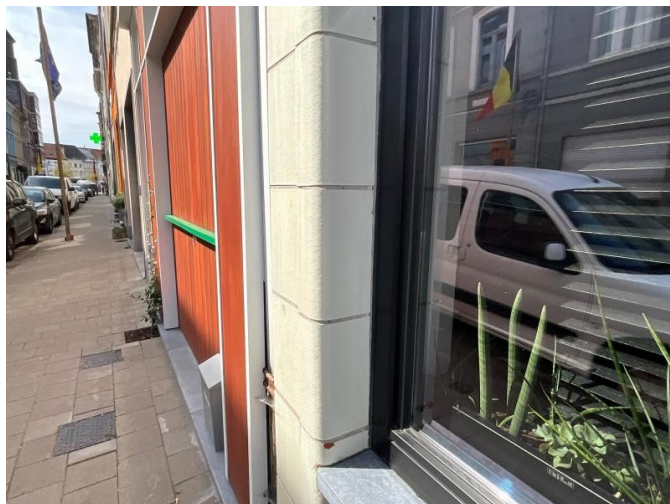
### Fiche 8: Afkitting schrijnwerk

| Beschrijving | Notitie | Terug te vinden op plannen |
|---|---|---|
| Fiche 8: Afkitting schrijnwerk | Er werd geen asbestverdacht afkittingsmateriaal vastgesteld, noch tussen kozijn en glas, noch tussen kozijn en muur.<br><br>De ramen zijn recentelijk allemaal vernieuwd. | - |

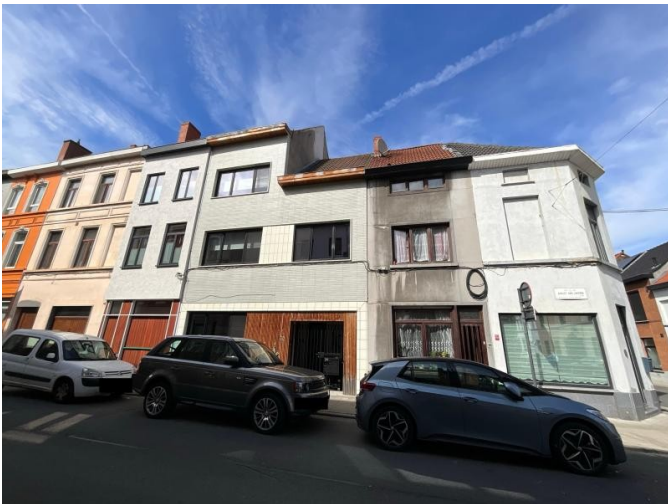
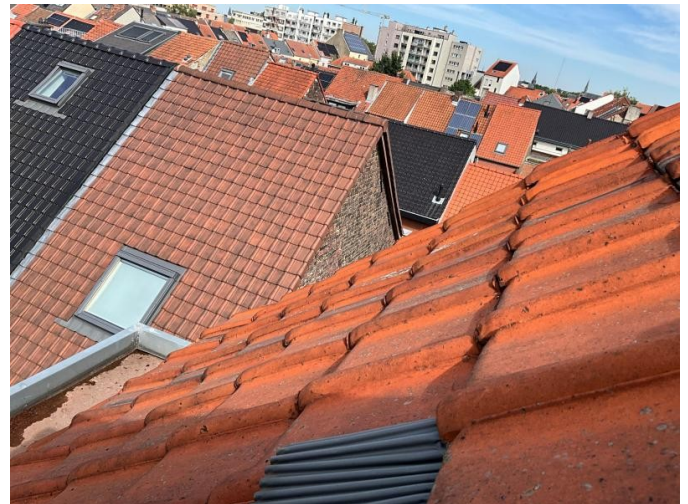
## Fiche 10: Dakpannen

| Beschrijving | Notitie | Terug te vinden op plannen |
|---|---|---|
| Fiche 10: Dakpannen | Het dak bestaat uit dakpannen. | Plan 1.8: Plan daken |

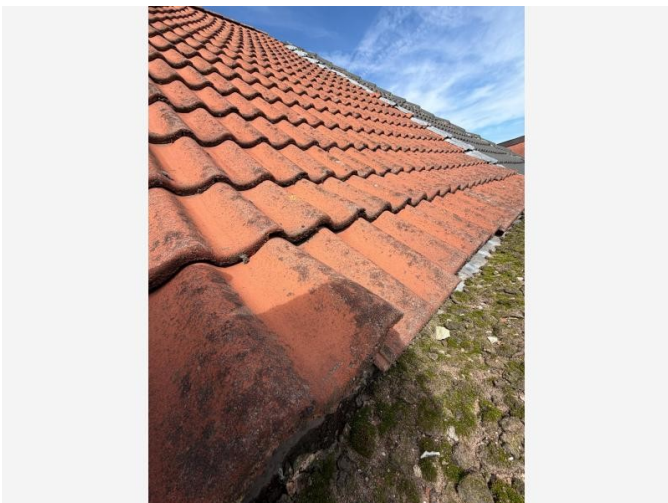
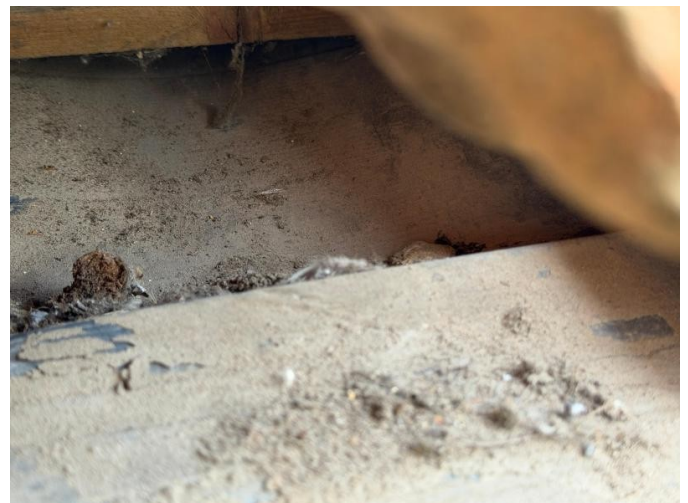
## Fiche 11: Onderdak in kunststof

| Beschrijving | Notitie | Terug te vinden op plannen |
|---|---|---|
| Fiche 11: Onderdak in kunststof | Het onderdak werd geïnspecteerd en er werd vastgesteld dat het uit kunststof bestaat. | Plan 1.10: Plan daken |
