# Asbestinventarisatetest

Vijvermeerspark 24, 9000 Gent

Attestnummer : 20240516-000391.000

**Niet-asbestveilig**

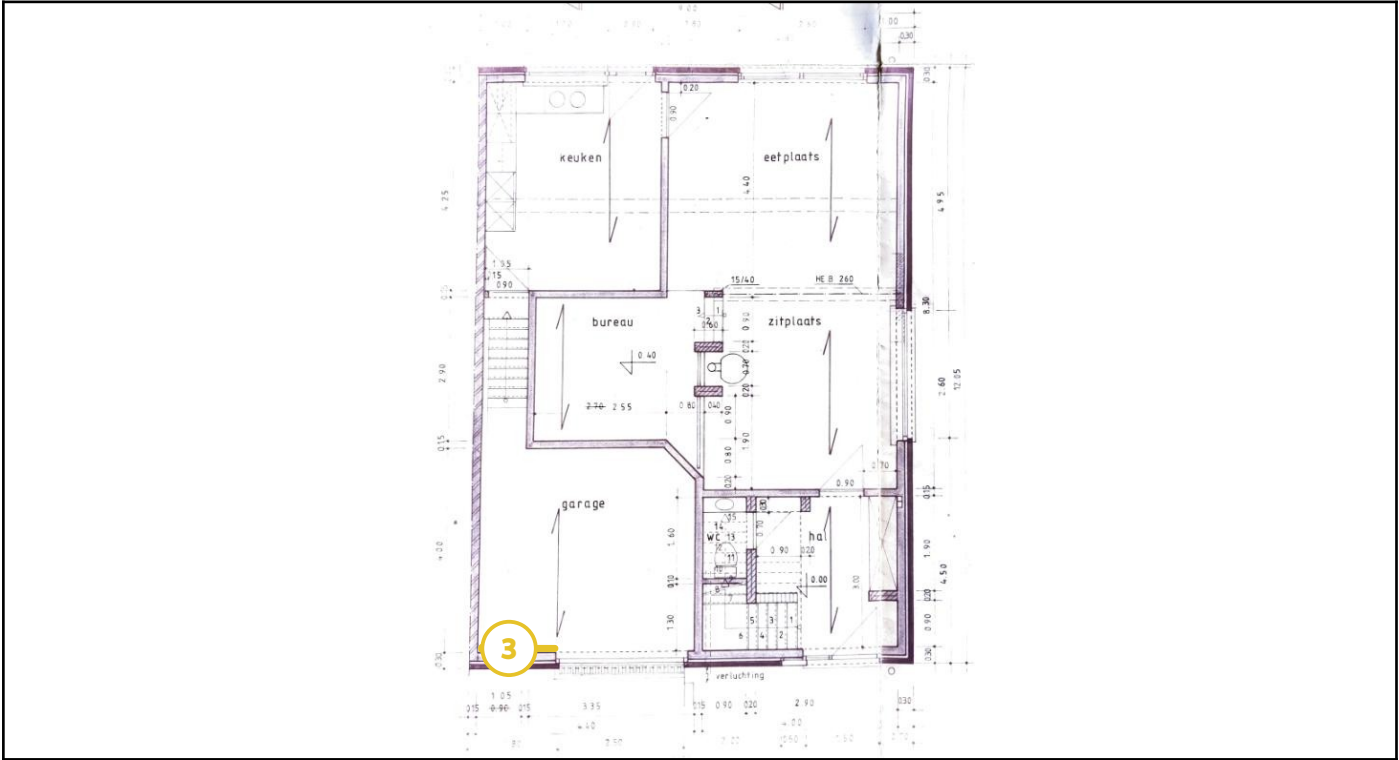
# Plan 1.3: Garage : zekering

| Beschrijving | Type | Actie |
|---|---|---|
| 3. Zekering garage | Asbestmateriaal | Zorgvuldig beheren |

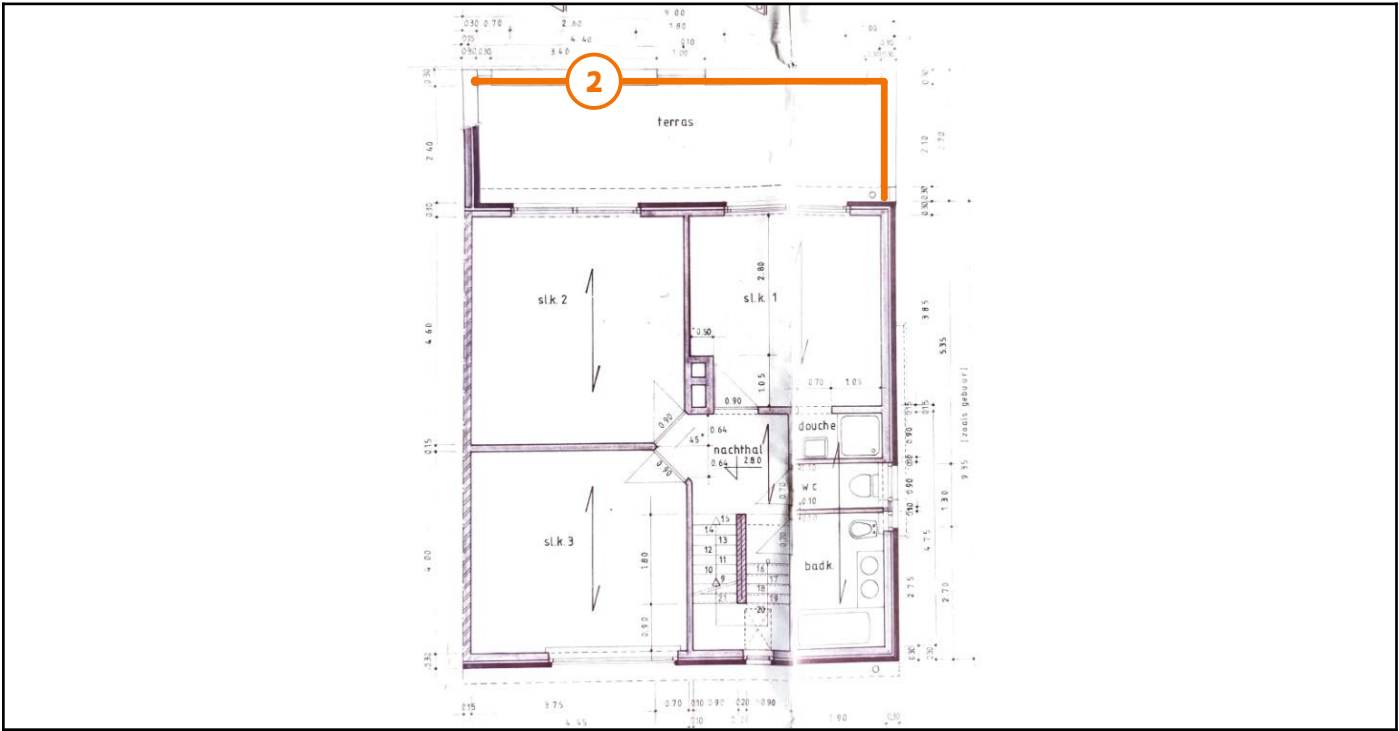
# Plan 1.6: Verdiep +1 vensterbank buiten

| Beschrijving | Type | Actie |
|---|---|---|
| 2. Vensterbanken verdiep +1 | Asbestmateriaal | Verwijderen |

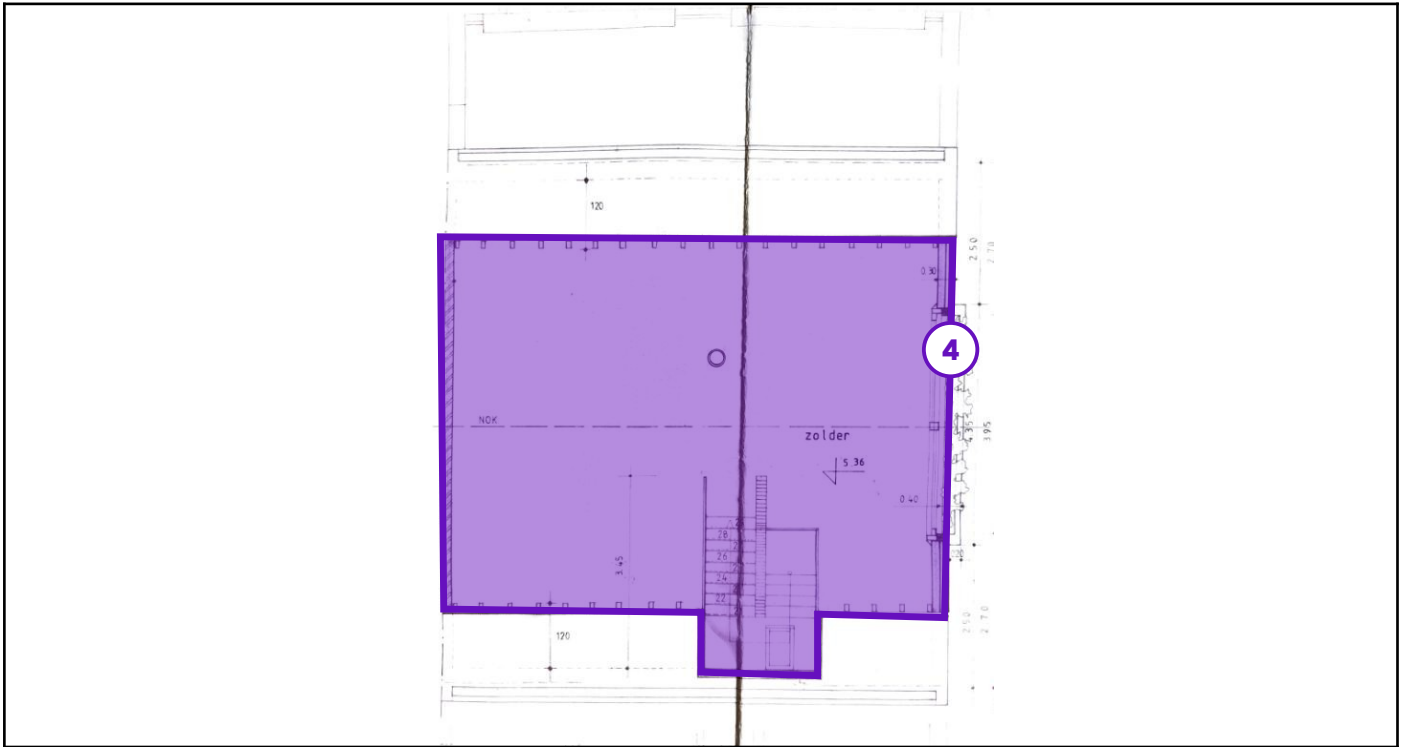
## Plan 1.7: Dak : onderdak

| Beschrijving | Type | Actie |
|---|---|---|
| 4. Onderdak | Beperking | - |

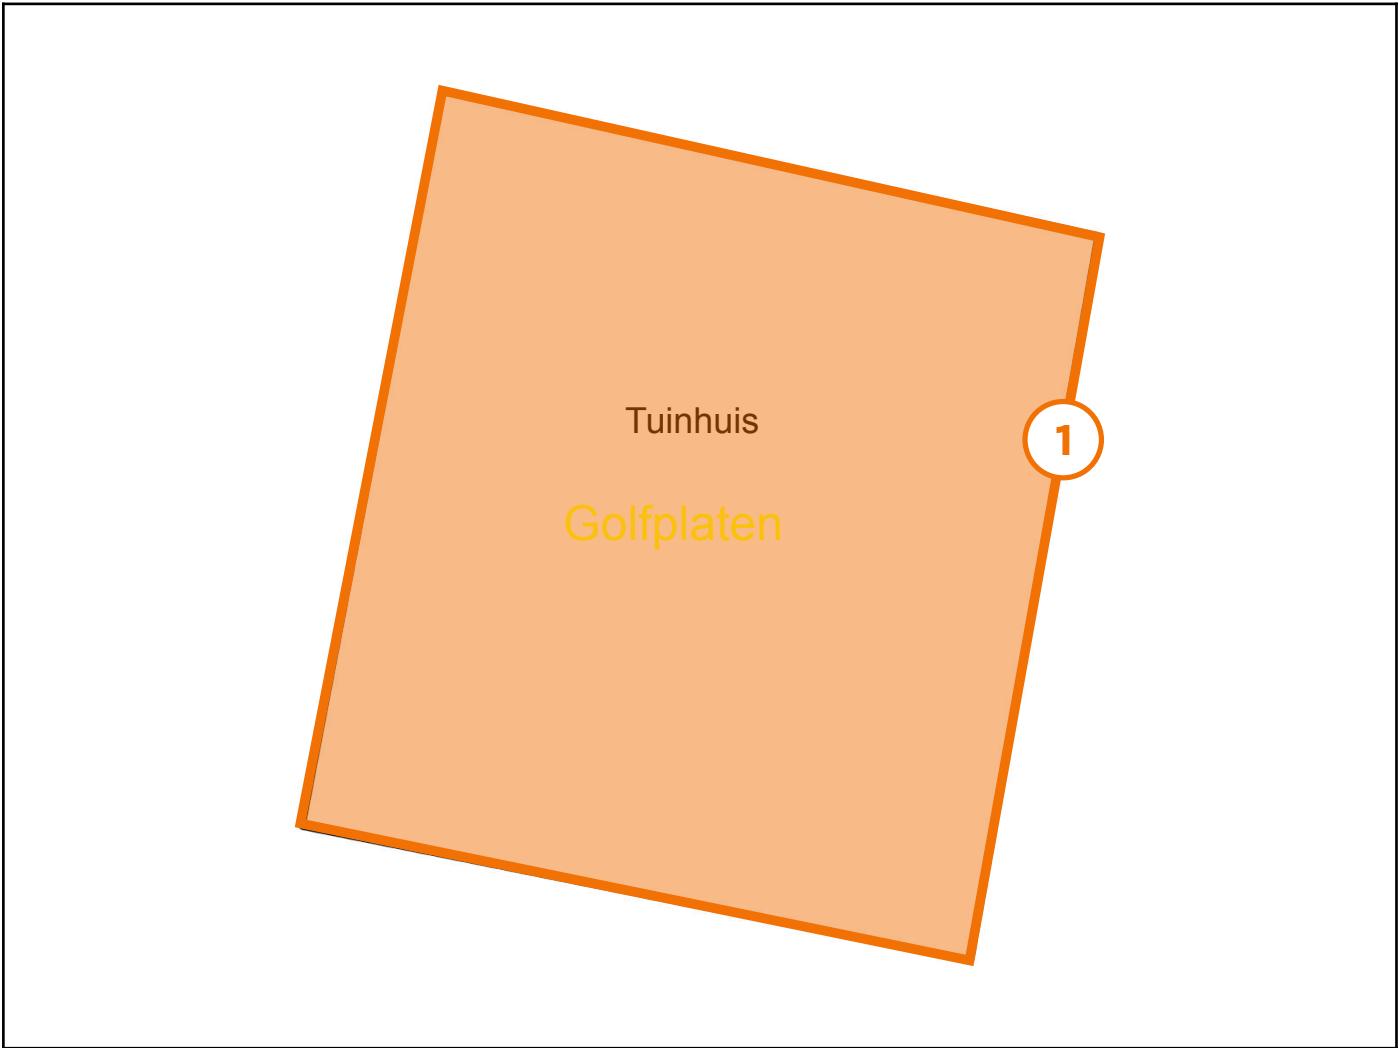
## Plan 2.1: Tuinhuis : golfplaten

| Beschrijving | Type | Actie |
|---|---|---|
| 1. Golfplaten tuinhuis | Asbestmateriaal | Verwijderen |

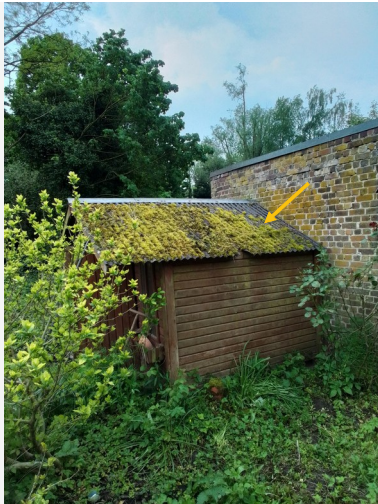
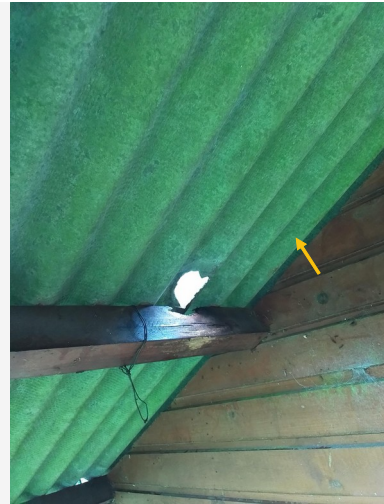
Overzichtsfoto

Detailfoto

Het asbestmateriaal valt onder de mijlpaal van 2034.

| Eindbeoordeling materiaalrisico | Verhoogd materiaalrisico en/of verhoogde kans op vezelvrijgave |

| Asbestsoort (vezeltype) | Crocidoliet aanwezig |
| Toestand van het materiaal | Matig beschadigd, matig verweerd |

| Beschrijving | Golfplaten tuinhuis |
| Asbestmateriaal | Dak- en gevelbekleding - Golfplaat |
| Hoeveelheid (oppervlakte - aantal) | • 8,00 m <sup>2</sup> - 1 stuk |

Verwijderen

- Zorg voor een veilig beheer. Vermijd het beschadigen van het asbestmateriaal. Controleer de toestand jaarlijks op wijzigingen.

- Eenvoudige handelingen: mag via doe-het-zelf of door werknemer(s) met opleidingsattest eenvoudige handelingen  
Eenvoudige handeling. Het materiaal dient in zijn geheel te worden verwijderd zonder deze te beschadigen.

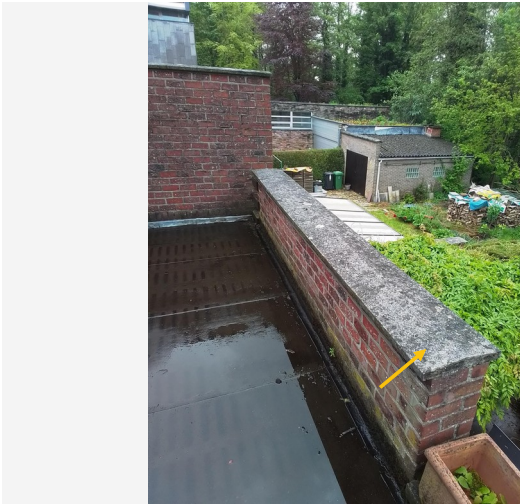
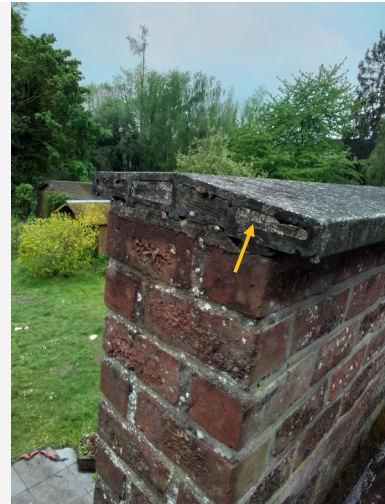
Overzichtsfoto

Detailfoto

Het asbestmateriaal valt onder de mijlpaal van 2040.

| Eindbeoordeling materiaalrisico | Verhoogd materiaalrisico en/of verhoogde kans op vezelvrijgave |

| Asbestsoort (vezeltype) | Crocidoliet aanwezig |
| Toestand van het materiaal | Matig beschadigd, matig verweerd |

| Beschrijving | Vensterbanken verdiep +1 |
| Asbestmateriaal | Deksteen, muurkap - Vol |
| Hoeveelheid (oppervlakte - dikte - aantal) | • 8,00 m <sup>2</sup> - 5,00 cm - 1 stuk |

Verwijderen

- Zorg voor een veilig beheer. Vermijd het beschadigen van het asbestmateriaal. Controleer de toestand jaarlijks op wijzigingen.

- Eenvoudige handelingen: mag via doe-het-zelf of door werknemer(s) met opleidingsattest eenvoudige handelingen  
Eenvoudige handeling. Het materiaal dient in zijn geheel te worden verwijderd zonder deze te beschadigen.

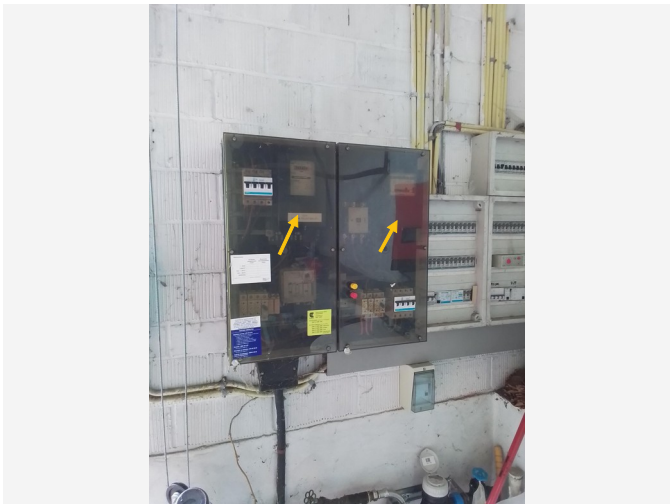
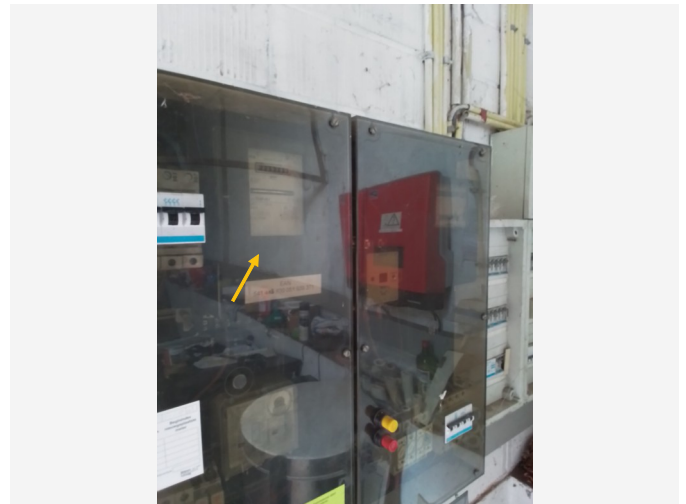
Overzichtsfoto

Detailfoto

Het asbestmateriaal valt onder de mijlpaal van 2040.

| Eindbeoordeling materiaalrisico | Zeer laag materiaalrisico en/of zeer lage kans op vezelvrijgave |

| Asbestsoort (vezeltype) | Crocidoliet aanwezig |
| Toestand van het materiaal | Onbeschadigd, niet verweerd |

| Beschrijving | Zekering garage |
| Asbestmateriaal | Plaat, paneel, tablet - Type Bakeliet |

Zorgvuldig beheren

- Zorg voor een veilig beheer. Vermijd het beschadigen van het asbestmateriaal. Controleer de toestand jaarlijks op wijzigingen.

- Eenvoudige handelingen: mag via doe-het-zelf of door werknemer(s) met opleidingsattest eenvoudige handelingen  
Eenvoudige handeling. Het materiaal dient in zijn geheel te worden verwijderd zonder deze te beschadigen.

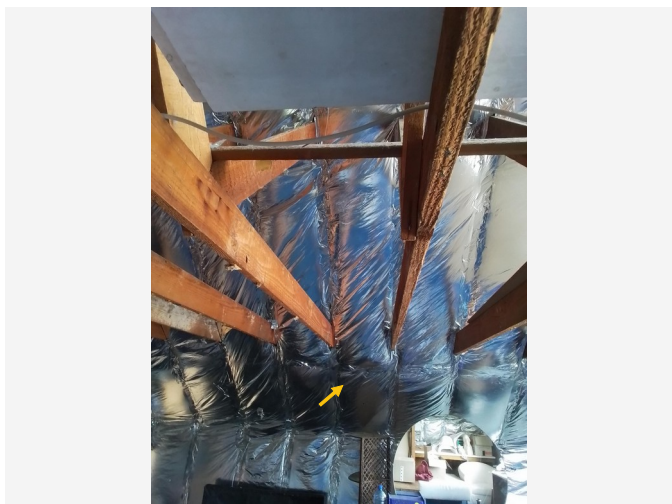
Situeringsfoto

#### Permanente beperking

**Reden:** Het te onderzoeken materiaal situeert zich hoger dan 3,50 m te rekenen vanaf een veilige ondergrond

**Uitleg van de asbestdeskundige:** Afdedekt langs binnen. Te hoog vanaf boven.

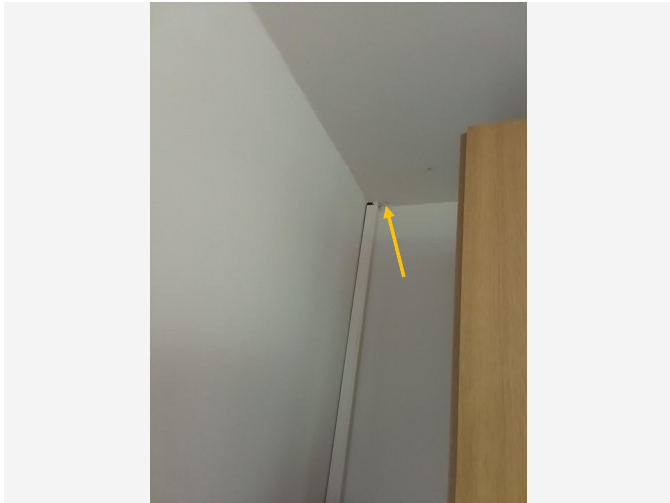
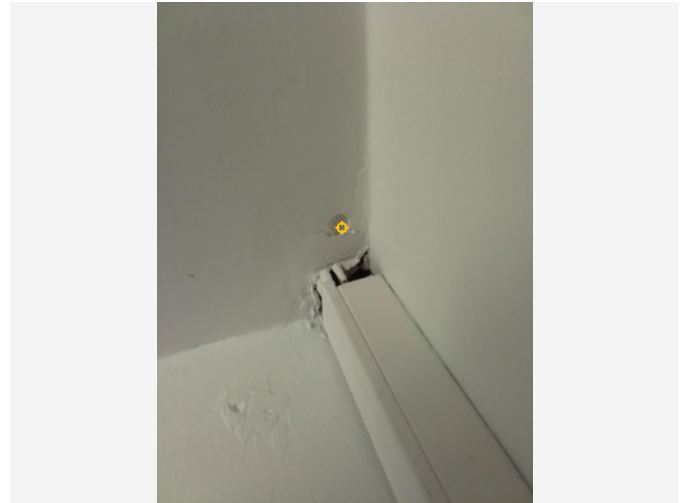
## Fiche 5: Pleisterwerk plafond

Overzichtsfoto

Detailfoto

Geen asbest

| # | Type | Referentie | Resultaat |
|---|---|---|---|
| 5.1 | Mengmonster | MM02 | Geen asbest |

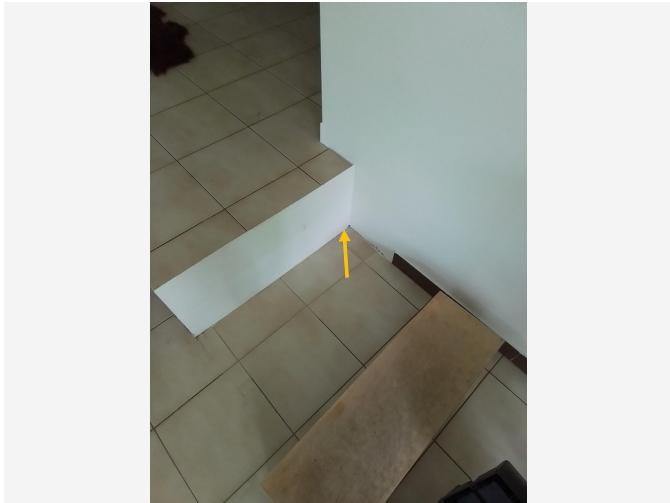
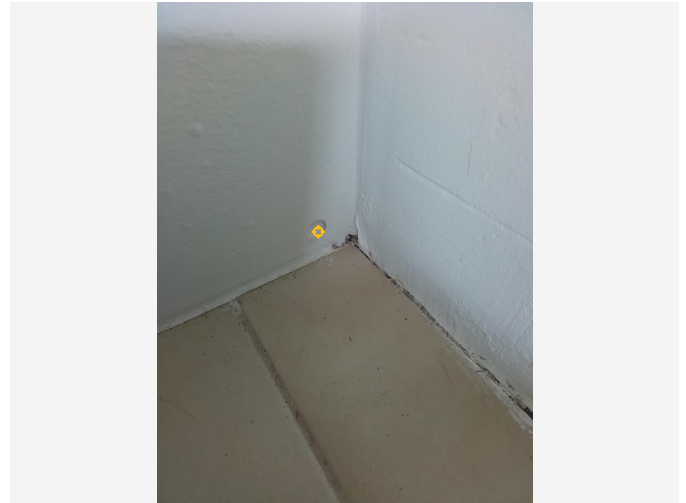
## Fiche 6: Pleisterwerk wanden

Overzichtsfoto

Detailfoto

Geen asbest

| # | Type | Referentie | Resultaat |
|---|---|---|---|
| 6.1 | Mengmonster | MM01 | Geen asbest |
