# Asbestinventarisatetest

Rasphuisstraat 1/0001, 9000 Gent

Attestnummer : **20260604-000005.000**

# Zone 1: Hoofdgebouw

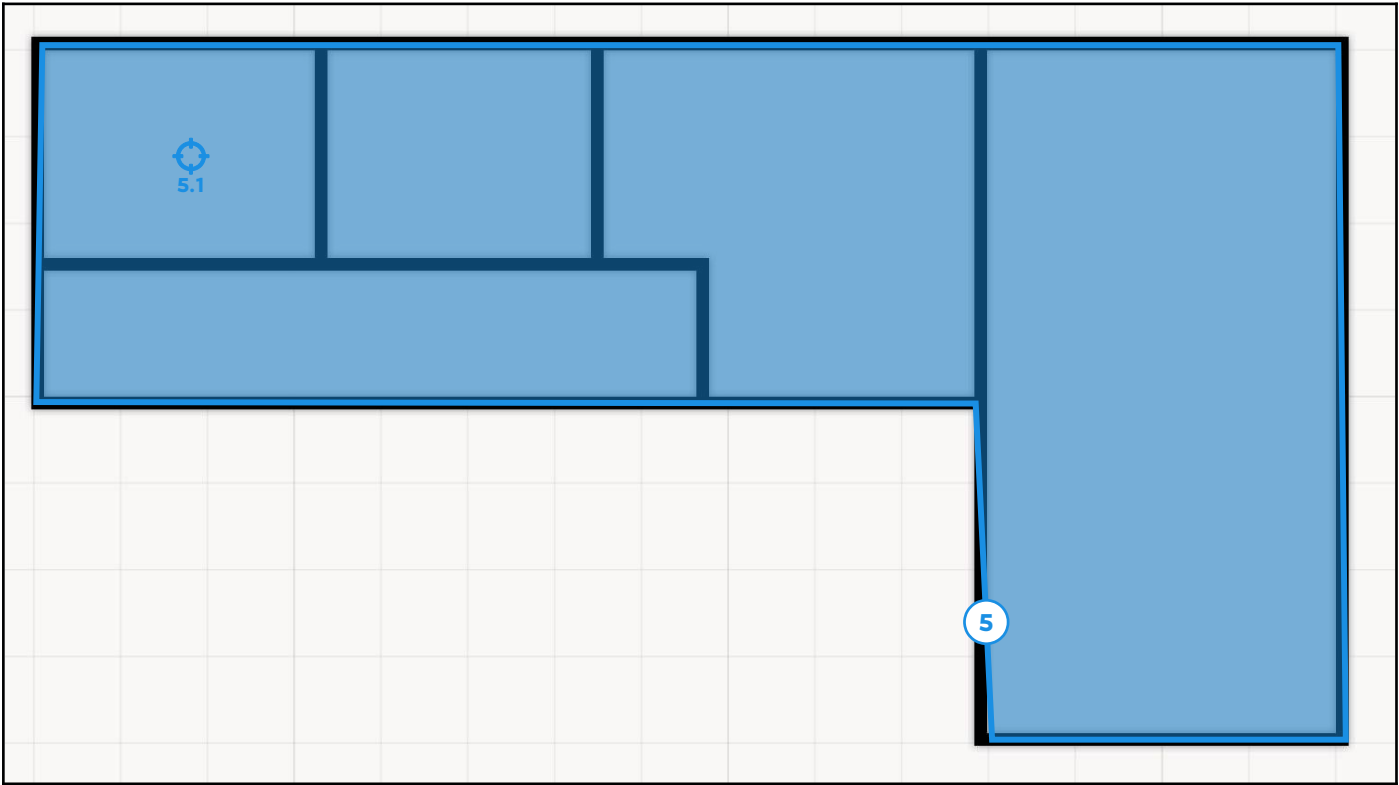
# Plan 1.1: schema gvl

| Beschrijving | Type | Actie |
|---|---|---|
| 5. plafonds | Geen asbest | - |

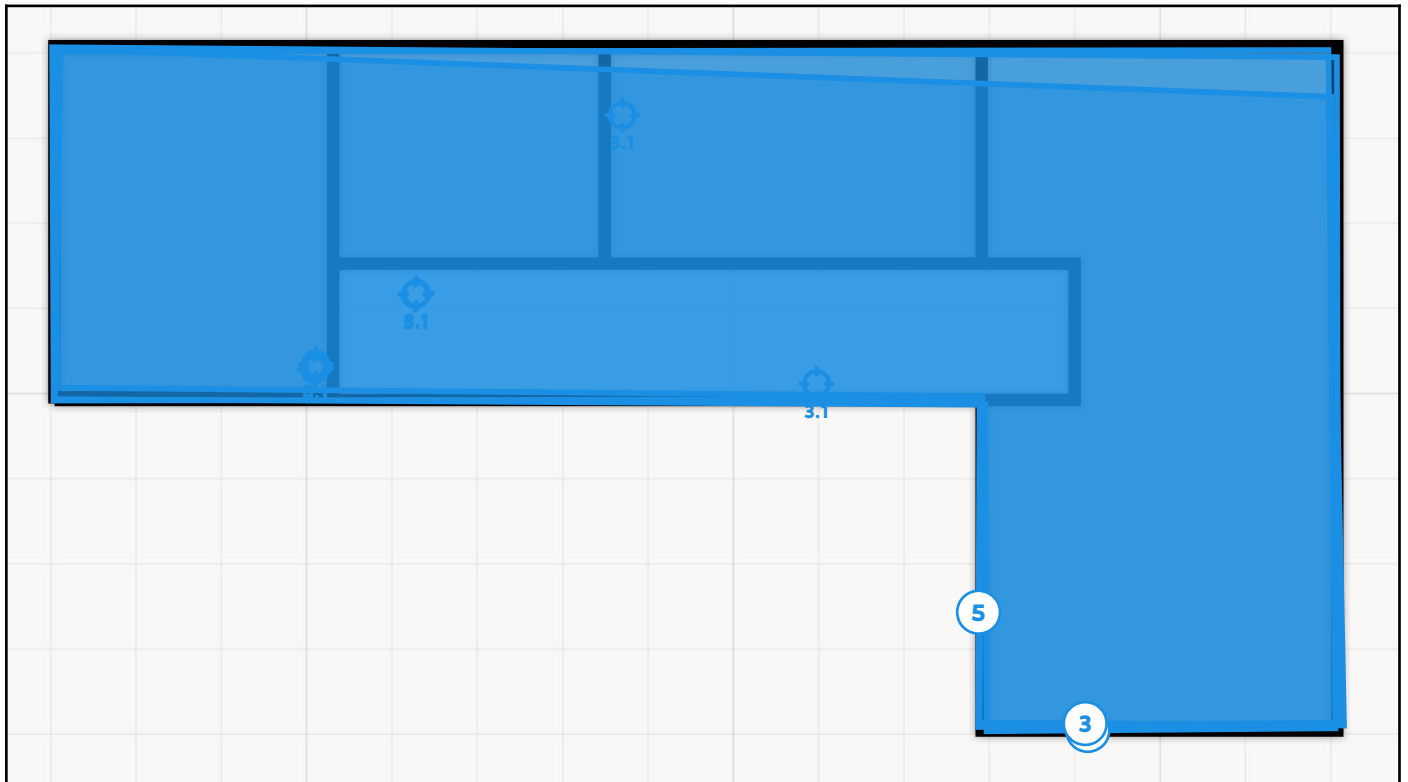
## Plan 1.2: schema +1

| Beschrijving | Type | Actie |
|---|---|---|
| 3. pleister | Geen asbest | - |
| 5. plafonds | Geen asbest | - |

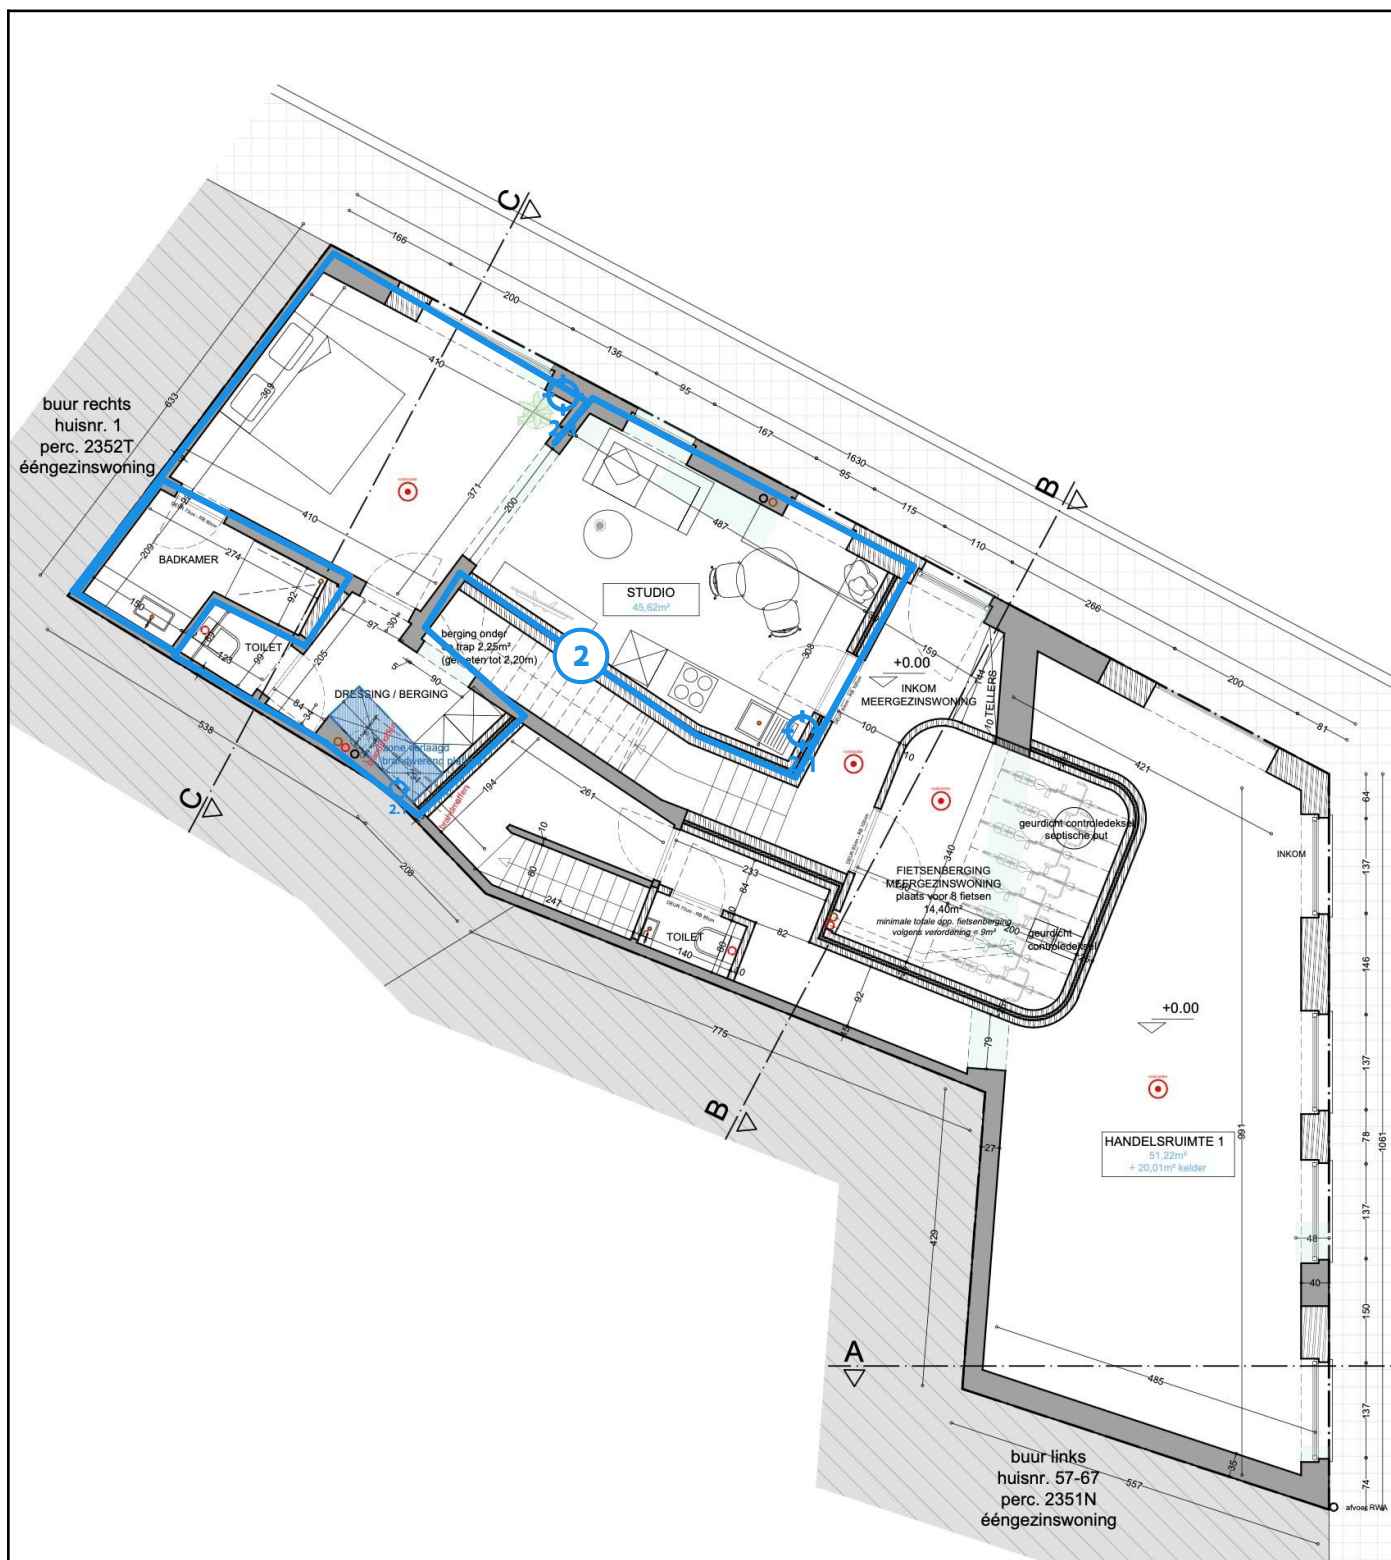
## Plan 1.5: Plan gvl

| Beschrijving | Type | Actie |
|---|---|---|
| 2. Wanden: pleisterwerk | Geen asbest | - |

| 2.1 Code: 101 | Mengmonster | - |

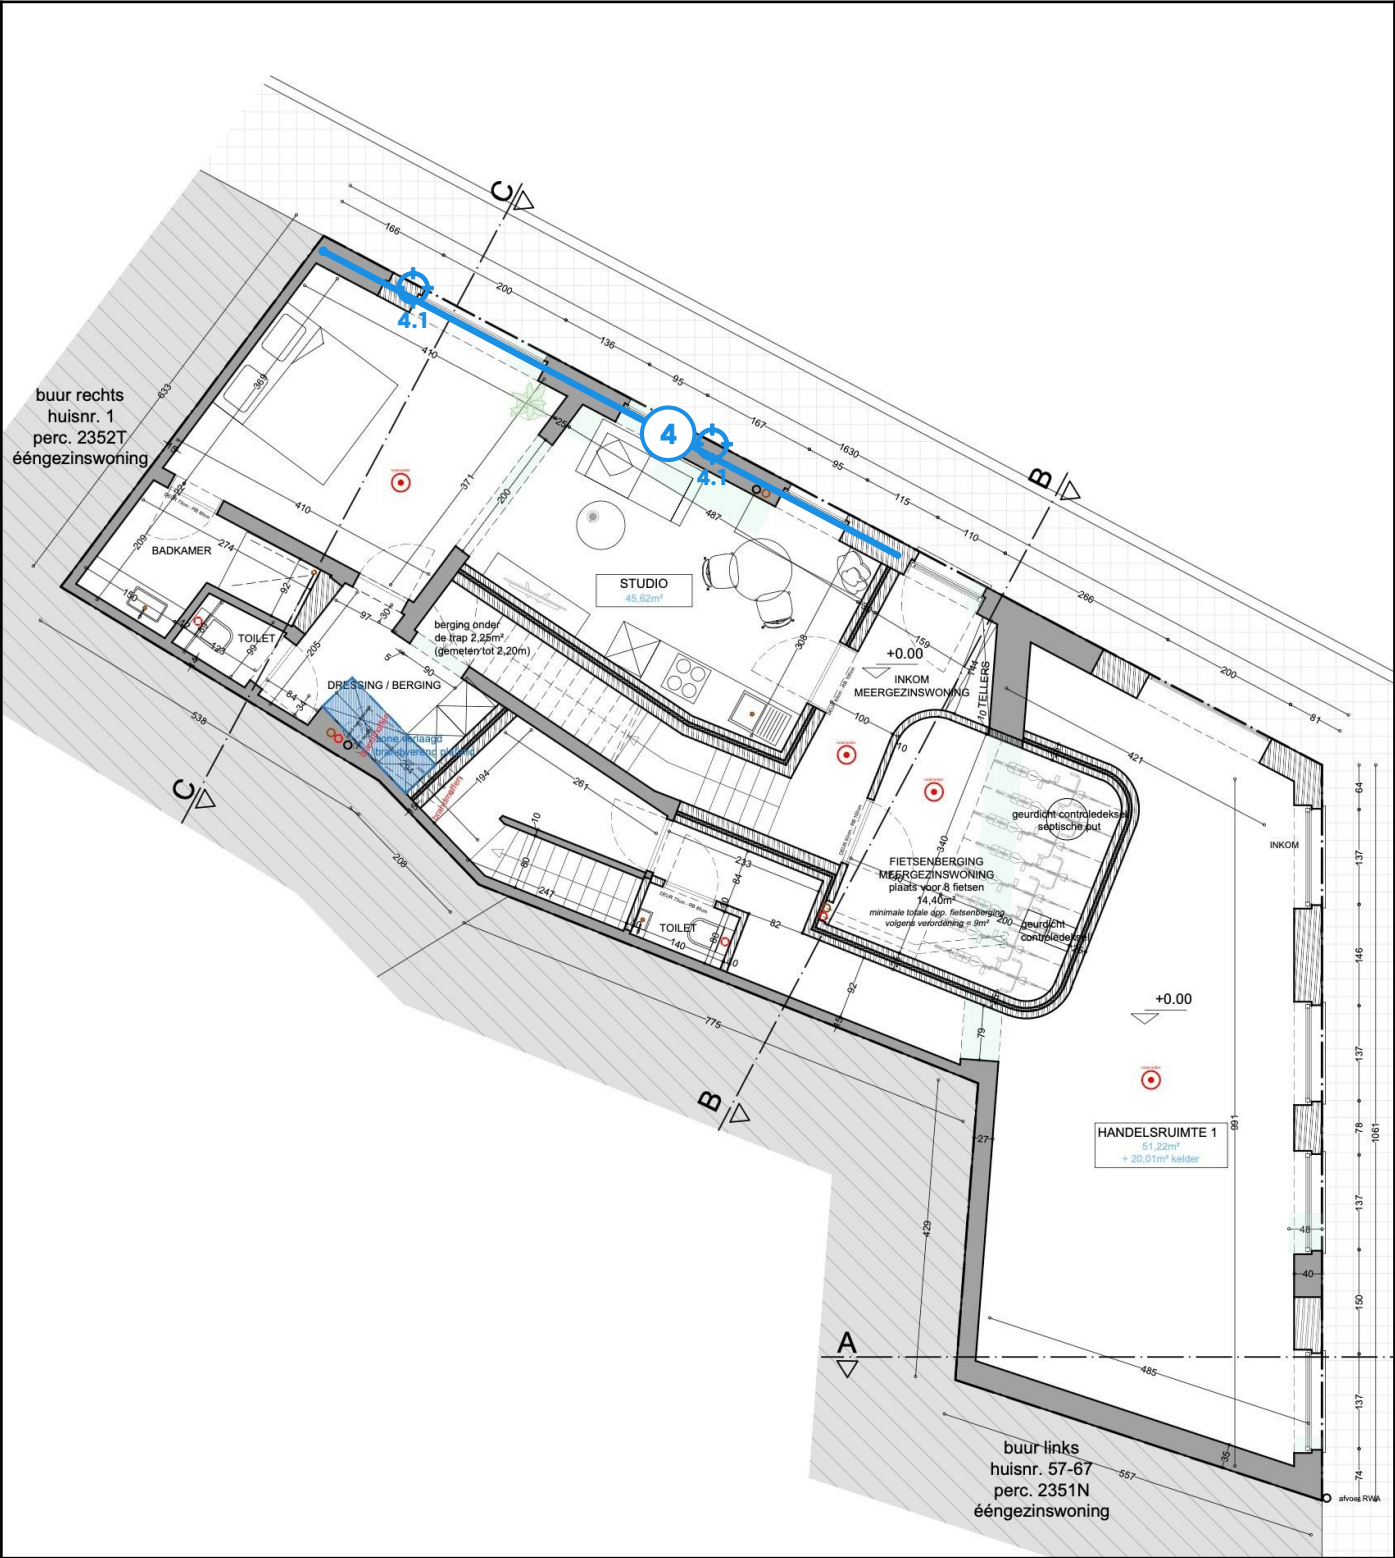
# Plan 1.6: Plan gvl

| Beschrijving | Type | Actie |
|---|---|---|
| 4. Buitenschil: crepi / cementering | Geen asbest | - |

| 4.1 Code: 703 | Mengmonster | - |

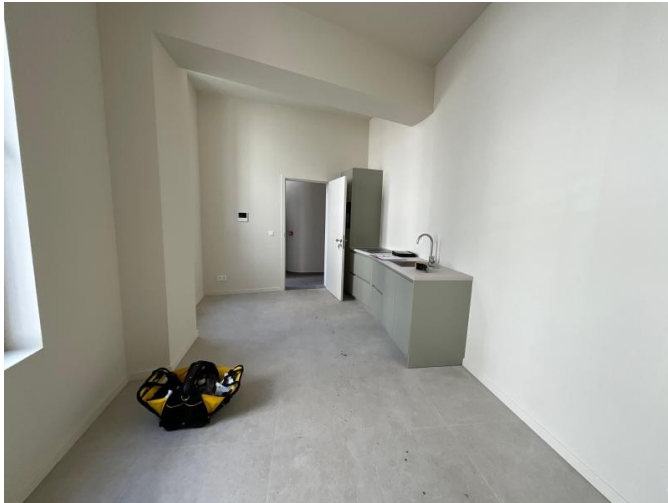
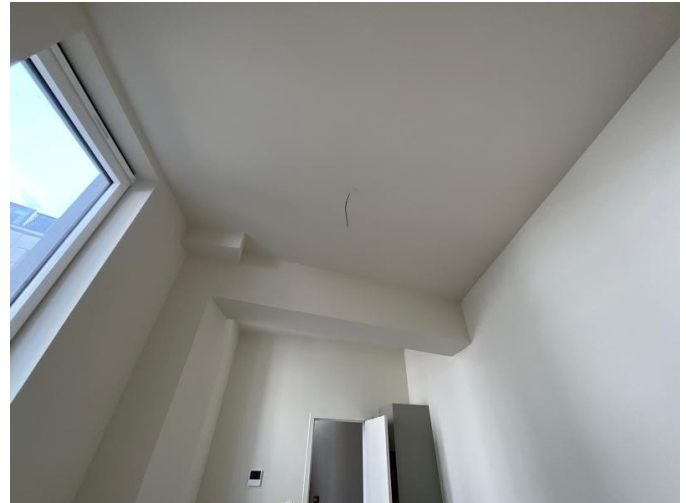
Verschillende plafonds bestaan uit gipskartonbeplating. Binnen het kader van een niet-destructief onderzoek konden de achterliggende lagen niet worden geanalyseerd. Enkel door deze te verwijderen of door een destructief onderzoek kunnen de achterliggende lagen geanalyseerd worden. De smeerlagen tussen de gipskartonplaten konden niet worden vastgesteld, en dienen bij sanering bemonsterd te worden ingeval er twijfel is dat ze aangebracht zijn voor 2001. Bij vernieuwing van deze binnenschil wordt aanbevolen om nieuw monsternamen te laten nemen.

| Basis voor advies | De asbestdeskundige beoordeelt het materiaal als niet-asbestverdacht. |

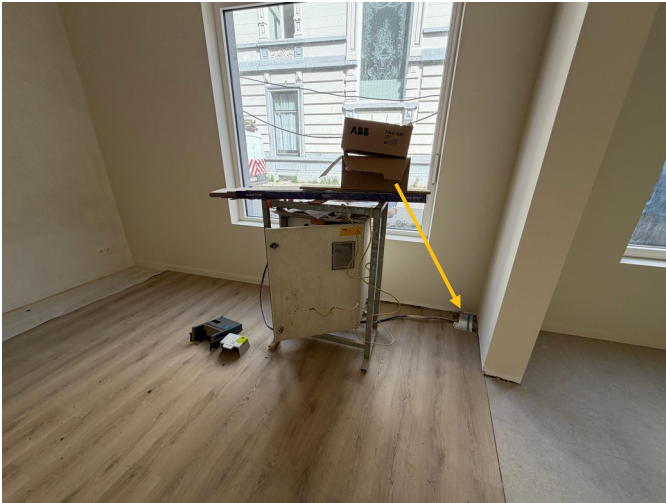
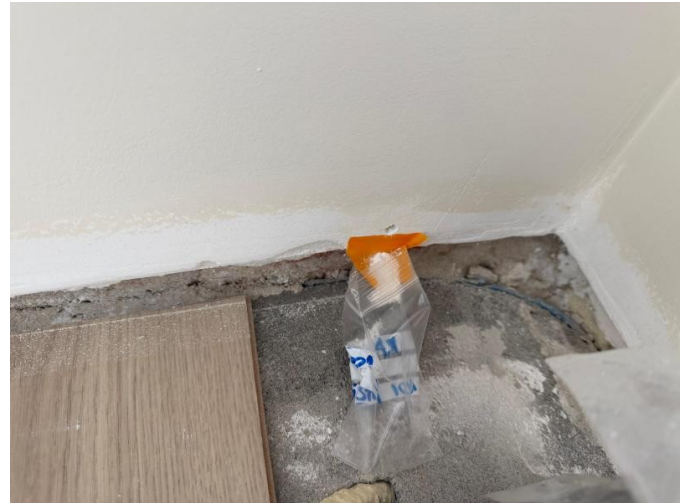
## Fiche 2: Wanden: pleisterwerk

Geen asbest

| # | Type | Referentie | Resultaat |
|---|---|---|---|
| 2.1 | Mengmonster | 101 | Geen asbest |

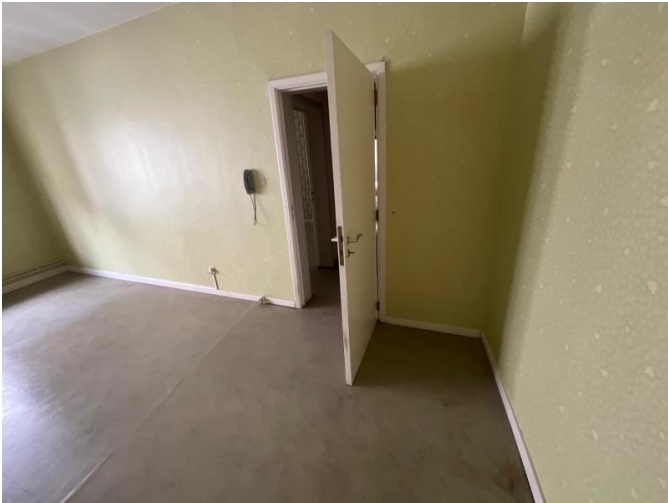
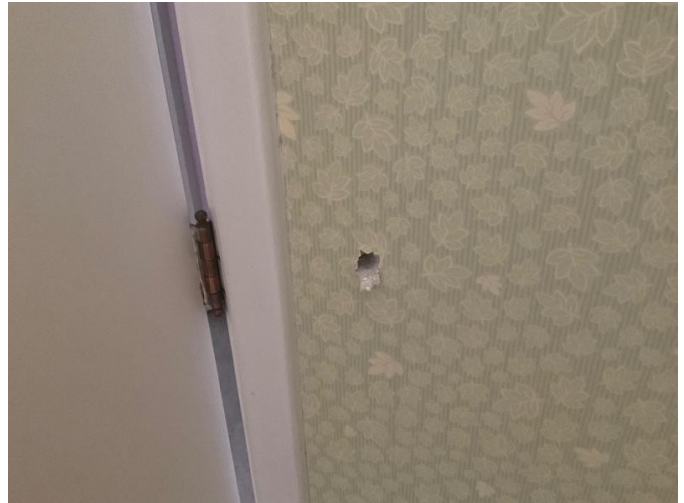
## Fiche 3: pleister

Geen asbest

| # | Type | Referentie | Resultaat |
|---|---|---|---|
| 3.1 | Mengmonster | 001 | Geen asbest |

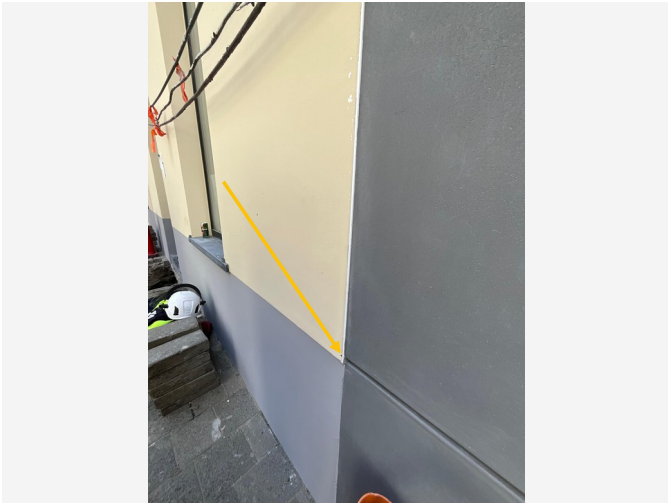
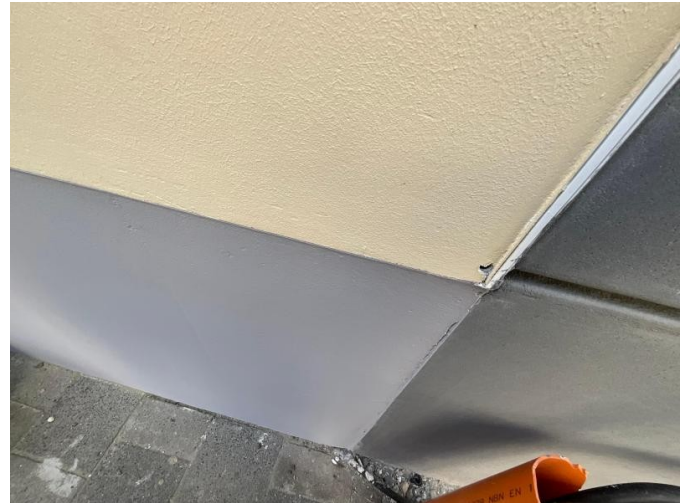
## Fiche 4: Buitenschil: crepi / cementering

Geen asbest

| # | Type | Referentie | Resultaat |
|---|---|---|---|
| 4.1 | Mengmonster | 703 | Geen asbest |

| Opmerking | <p>De hoeveelheden zijn een benadering op basis van opmetingen ter plaatse.</p> <p>Indien het staal negatief is: de vaststelling dat deze toepassing asbestveilig is, is gebaseerd op een mengstaal, welke door een erkend labo werd geanalyseerd. Dit geeft slechts een indicatie van de asbestveilige toestand bij de monsterpunten. Bij sloop of grondige werken en bij het (plaatselijk) verwijderen of herstellen van het crepi wordt aangeraden om bijkomende stalen af te nemen van elk onderdeel dat wordt gesaneerd.</p> |

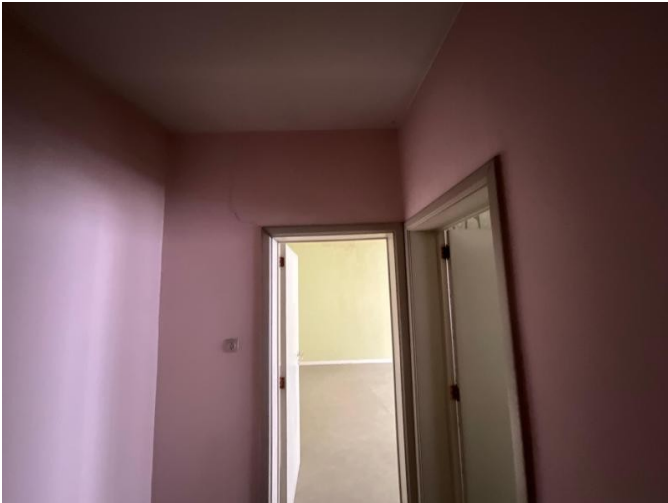
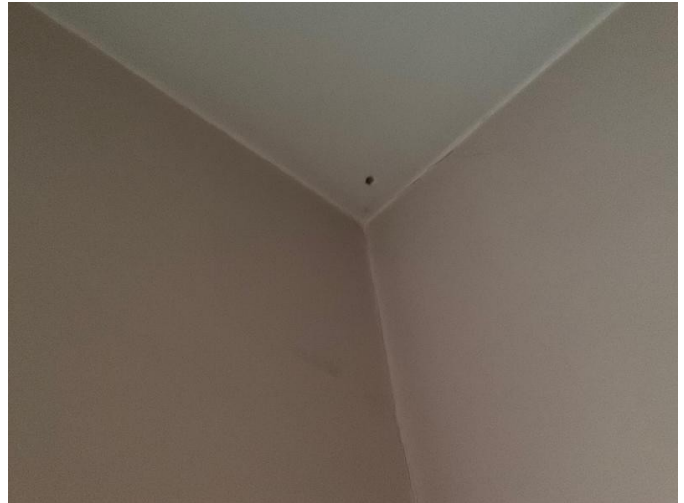
## Fiche 5: plafonds

Geen asbest

| # | Type | Referentie | Resultaat |
|---|---|---|---|
| 5.1 | Mengmonster | 002 | Geen asbest |

| Opmerking | <p>De vaststelling dat deze toepassing asbestveilig is, is gebaseerd op een beperkt aantal monsterstalen, welke door een erkend labo werden geanalyseerd. Dit geeft slechts een indicatie van de asbestveilige toestand van de monsterpunten. Bij sloop of grondige werken en bij het (plaatselijk) verwijderen van het pleisterwerk dienen steeds bijkomende stalen van elke muur of plafond die grondig wordt verbouwd te worden afgenomen.</p> <p>De meeste muren en de plafonds bestaan uit beplatingen en lambriseringen. Enkel door deze te verwijderen of door een destructief onderzoek kunnen de achterliggende lagen geanalyseerd worden. Bij vernieuwing van deze binnenschil dient nieuw monstername te gebeuren.</p> |

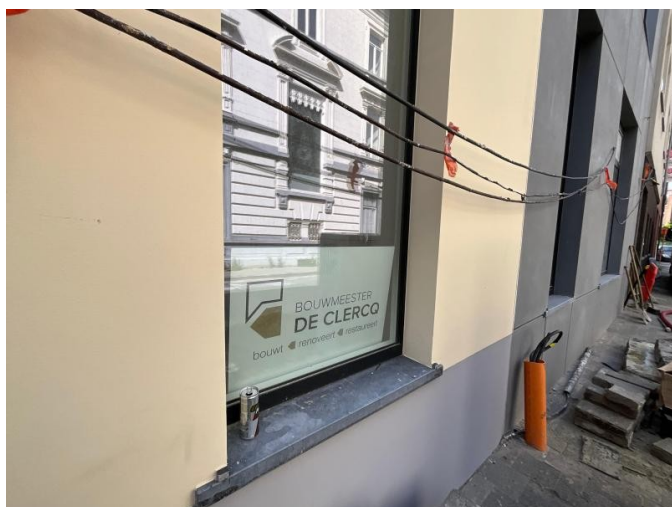
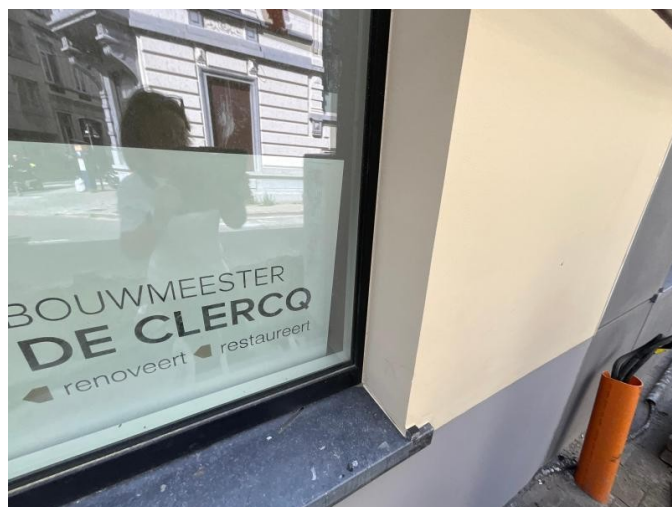
### Fiche 7: Afkitting schrijnwerk

| Beschrijving | Notitie | Terug te vinden op plannen |
|---|---|---|
| Fiche 7: Afkitting schrijnwerk | Er werd geen asbestverdacht afkittingsmateriaal vastgesteld, noch tussen kozijn en glas, noch tussen kozijn en muur. | - |
