# Asbestinventarisatetest

Volmolenstraat 21, 9000 Gent

Attestnummer : **20260911-000286.001**

**Asbestveilig** (maar mogelijk niet asbestvrij)

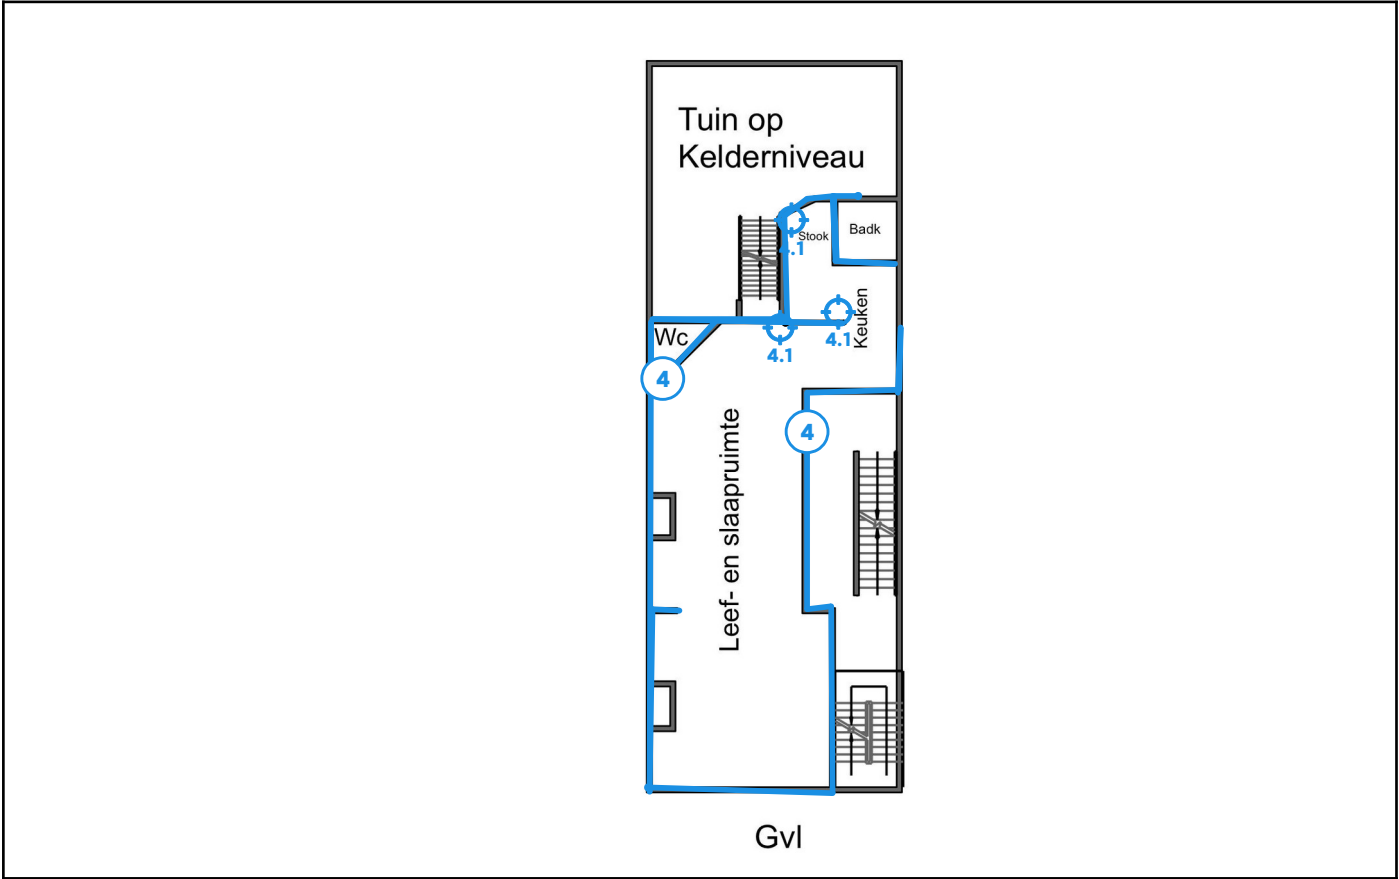
# Plan 1.1: Schema Studio nr21 - Gvl

| Beschrijving | Type | Actie |
|---|---|---|
| 4. Wanden: pleisterwerk | Geen asbest | - |

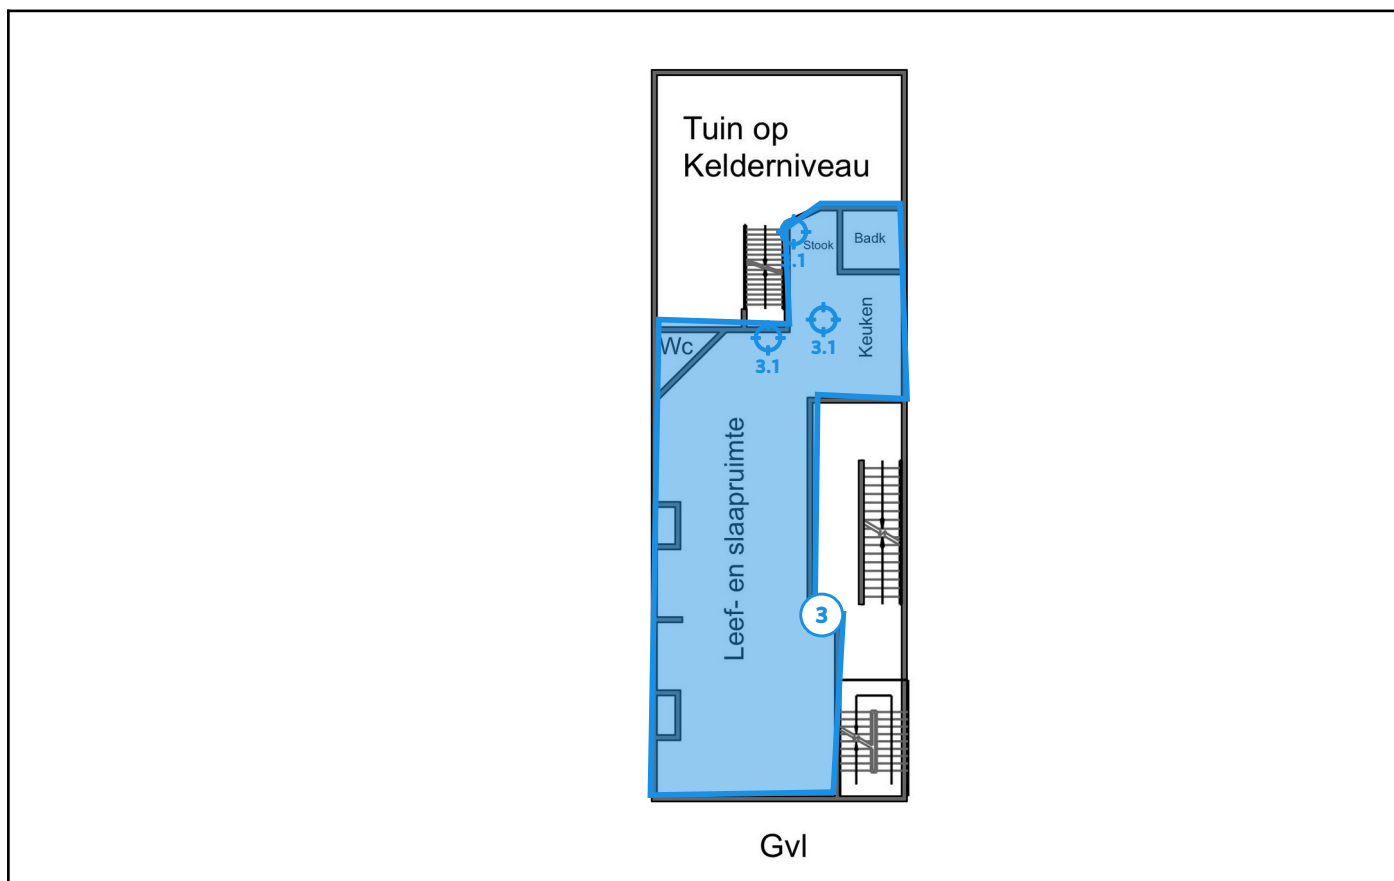
## Plan 1.2: Schema Studio nr21 - Gvl

| Beschrijving | Type | Actie |
|---|---|---|
| 3. Plafonds: pleisterwerk | Geen asbest | - |

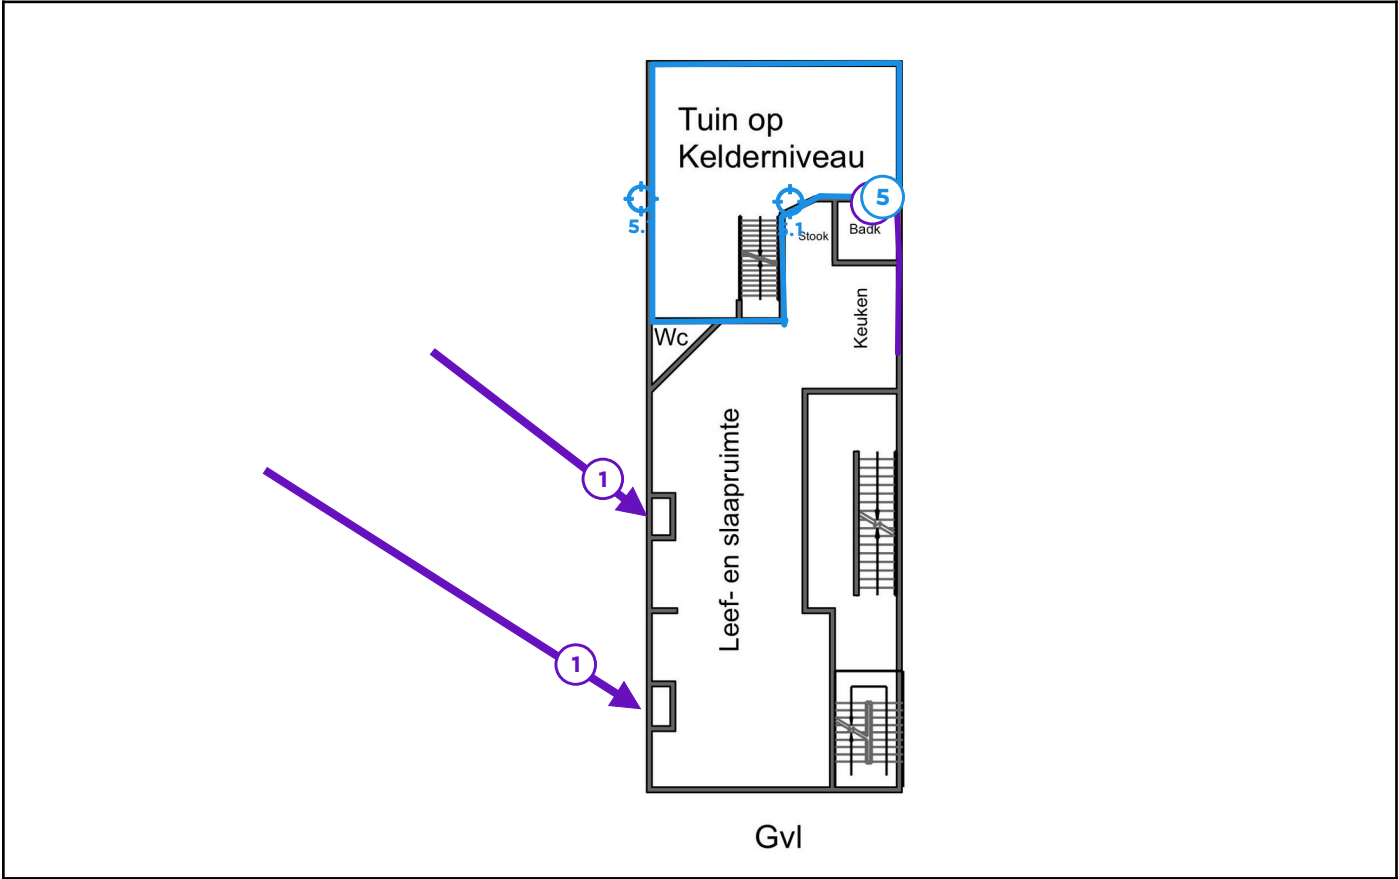
### Plan 1.3: Schema Studio nr21 - Gvl

| Beschrijving | Type | Actie |
|---|---|---|
| 1. Beperking: schouw niet inspecteerbaar | Beperking | - |
| 2. Lijm achter faiancetegels | Advies | - |
| 5. Buitenschil: crepi / cementering | Geen asbest | - |

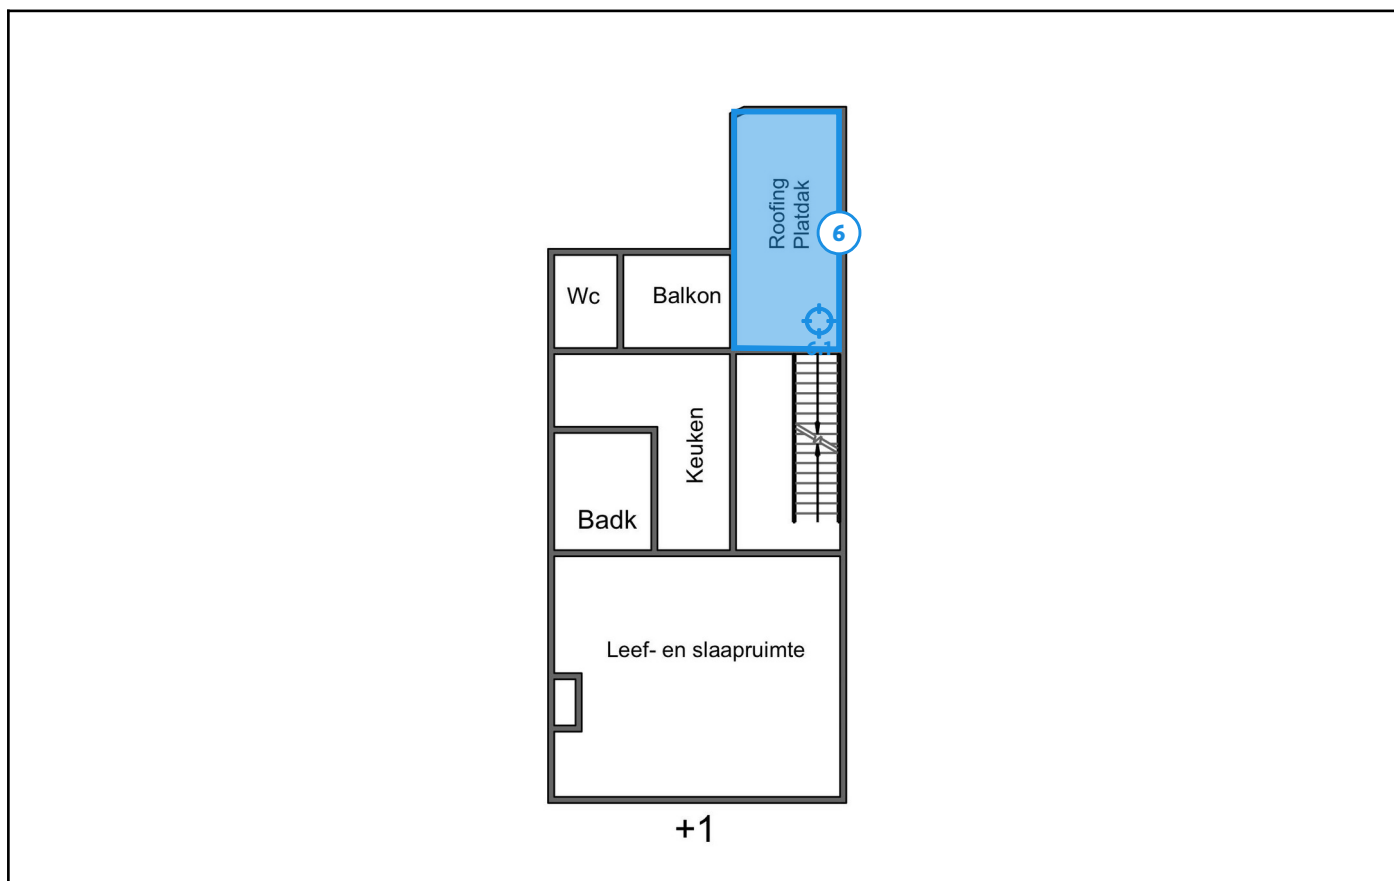
## Plan 1.4: Schema studio nr23 - +1

| Beschrijving | Type | Actie |
|---|---|---|
| 6. Dak: Roofing | Geen asbest | - |

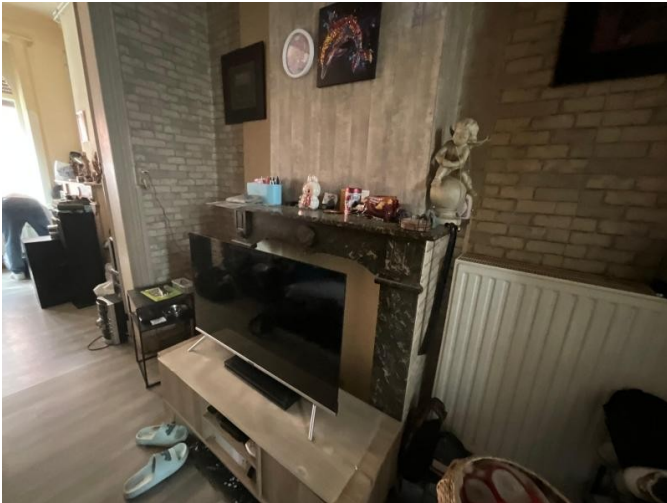
Situeringsfoto

**Reden:** Het te onderzoeken materiaal situeert zich hoger dan 3,50 m te rekenen vanaf een veilige ondergrond

**Uitleg van de asbestdeskundige:** In de rookgaskanalen kunnen asbesthoudende stoepassingen verwerkt zijn. Dit kan echter niet worden geïnspecteerd. Bij sanering of renovatie wordt aangeraden om bij vaststelling dat er schouwpijpen zijn gebruikt, deze te laten onderzoeken op het al dan niet asbesthoudend karakter ervan.

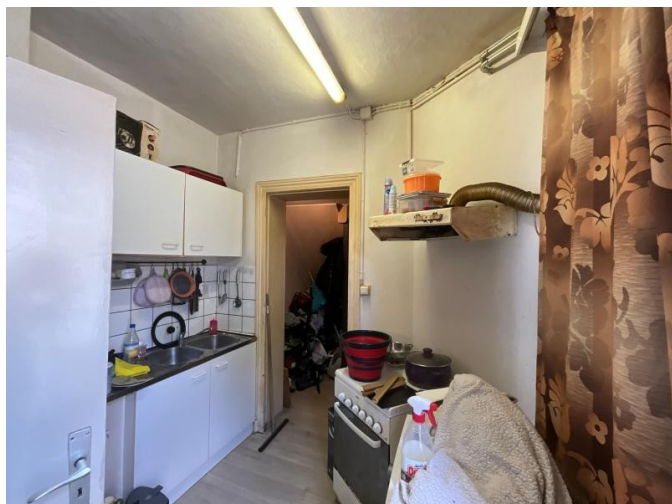
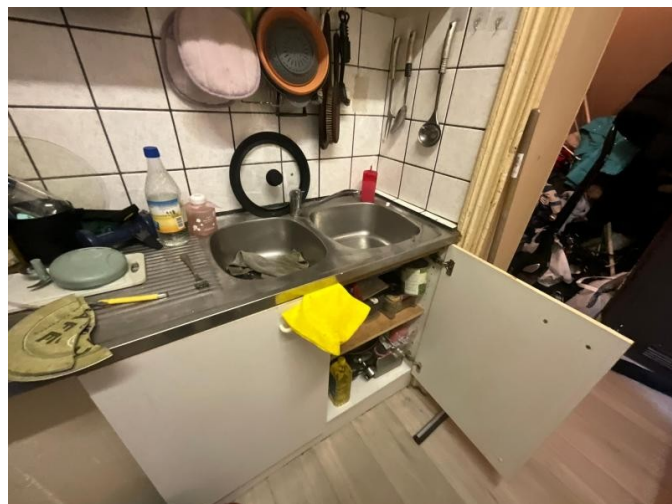
Achter de tegels kan asbesthoudende lijm gebruikt zijn welke zonder destructief onderzoek niet kan worden vastgesteld. Bij sloop of grondige werken en bij het (plaatselijk) verwijderen van deze tegels wordt aangeraden steeds bijkomende stalen te laten nemen van de lijm indien deze wordt aangetroffen.

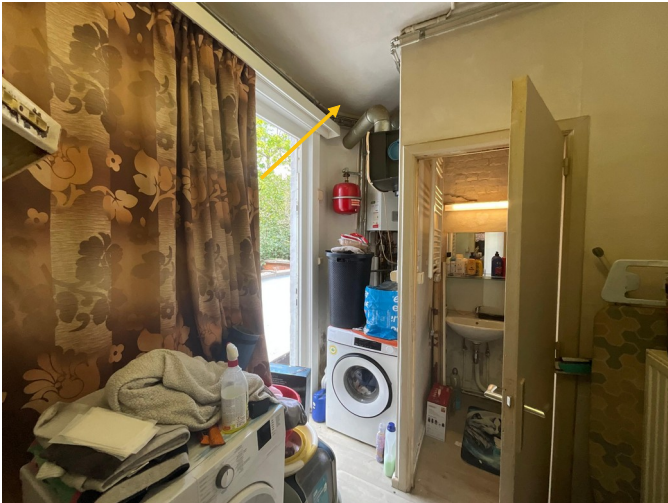
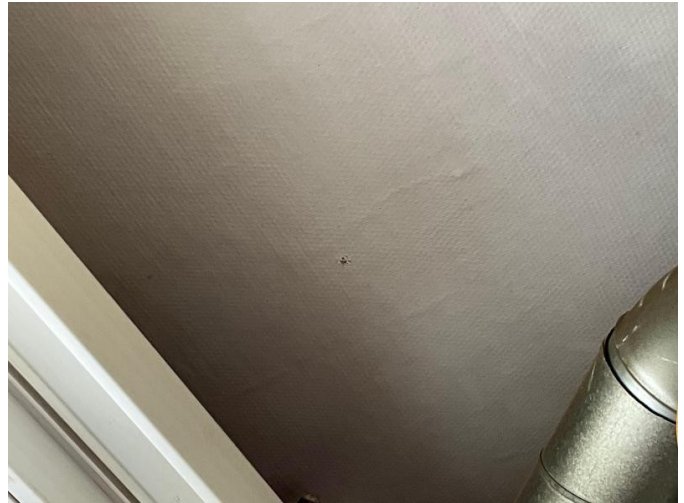
## Fiche 3: Plafonds: pleisterwerk

### Conclusie

Geen asbest

| # | Type | Referentie | Resultaat |
|---|---|---|---|
| 3.1 | Mengmonster | 201 | Geen asbest |

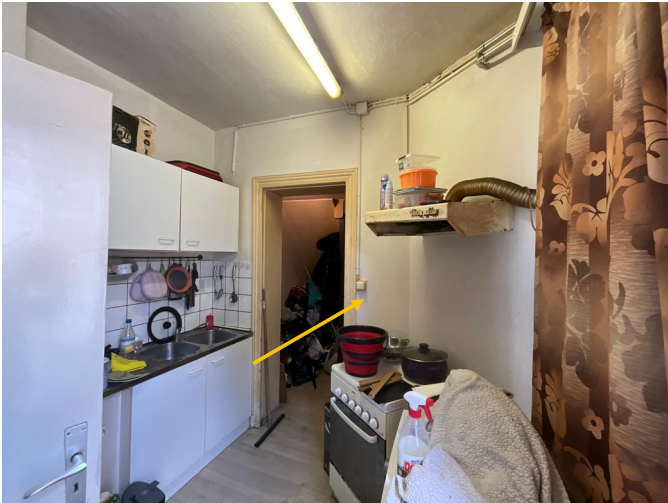
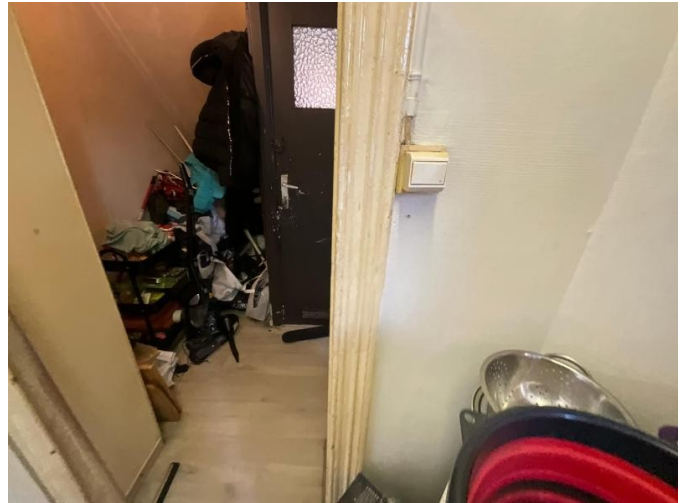
## Fiche 4: Wanden: pleisterwerk

### Conclusie

Geen asbest

| # | Type | Referentie | Resultaat |
|---|---|---|---|
| 4.1 | Mengmonster | 101 | Geen asbest |

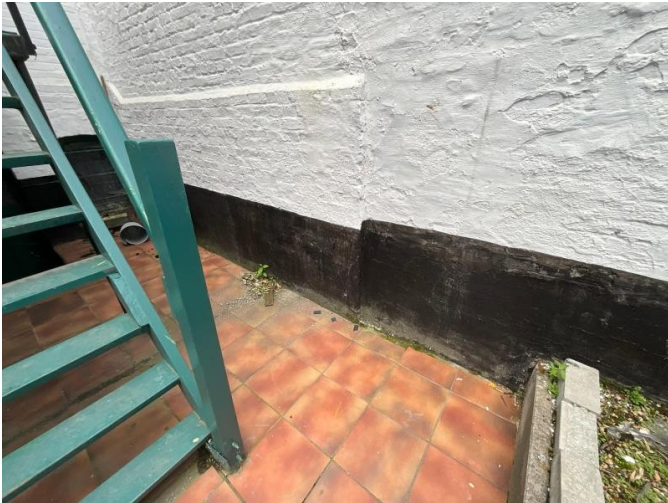
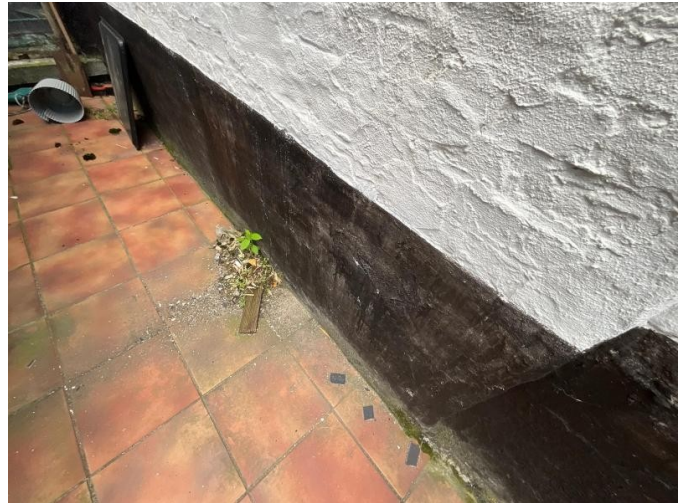
### Conclusie

Geen asbest

| # | Type | Referentie | Resultaat |
|---|---|---|---|
| 5.1 | Mengmonster | 703 | Geen asbest |

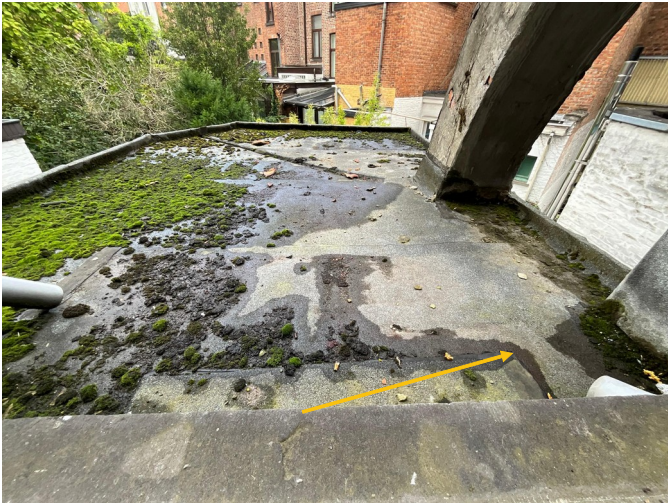
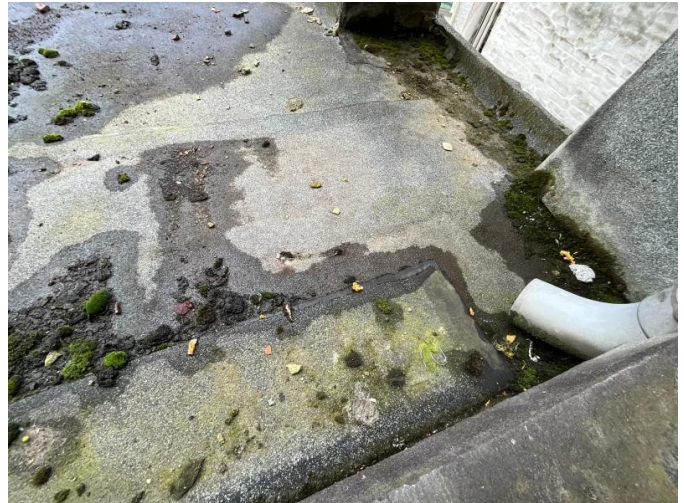
## Fiche 6: Dak: Roofing

### Conclusie

Geen asbest

| # | Type | Referentie | Resultaat |
|---|---|---|---|
| 6.1 | Puntmonster | 904 | Geen asbest |

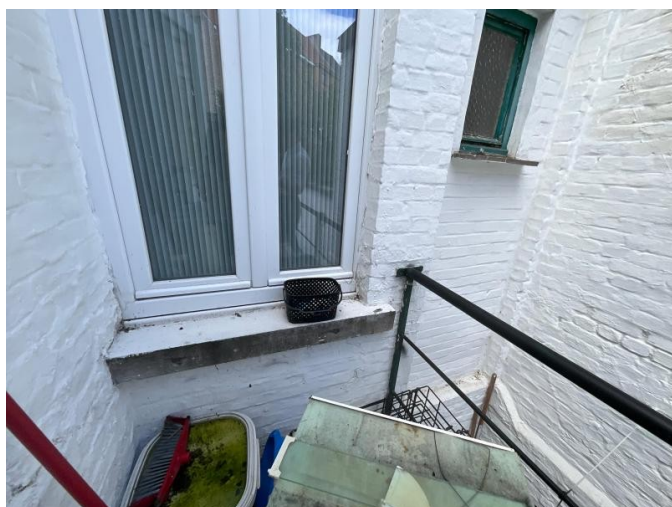
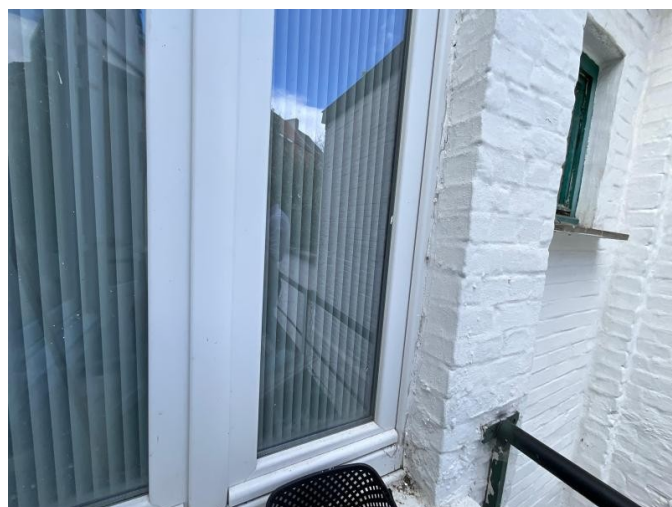
### Fiche 8: Afkitting schrijnwerk

| Beschrijving | Notitie | Terug te vinden op plannen |
|---|---|---|
| Fiche 8: Afkitting schrijnwerk | Er werd geen asbestverdacht afkittingsmateriaal vastgesteld, noch tussen kozijn en glas, noch tussen kozijn en muur. | - |
